Asbestinventarisatetest

Kouterstraat 50, 9070 Destelbergen

Attestnummer : 20240313-000329.000

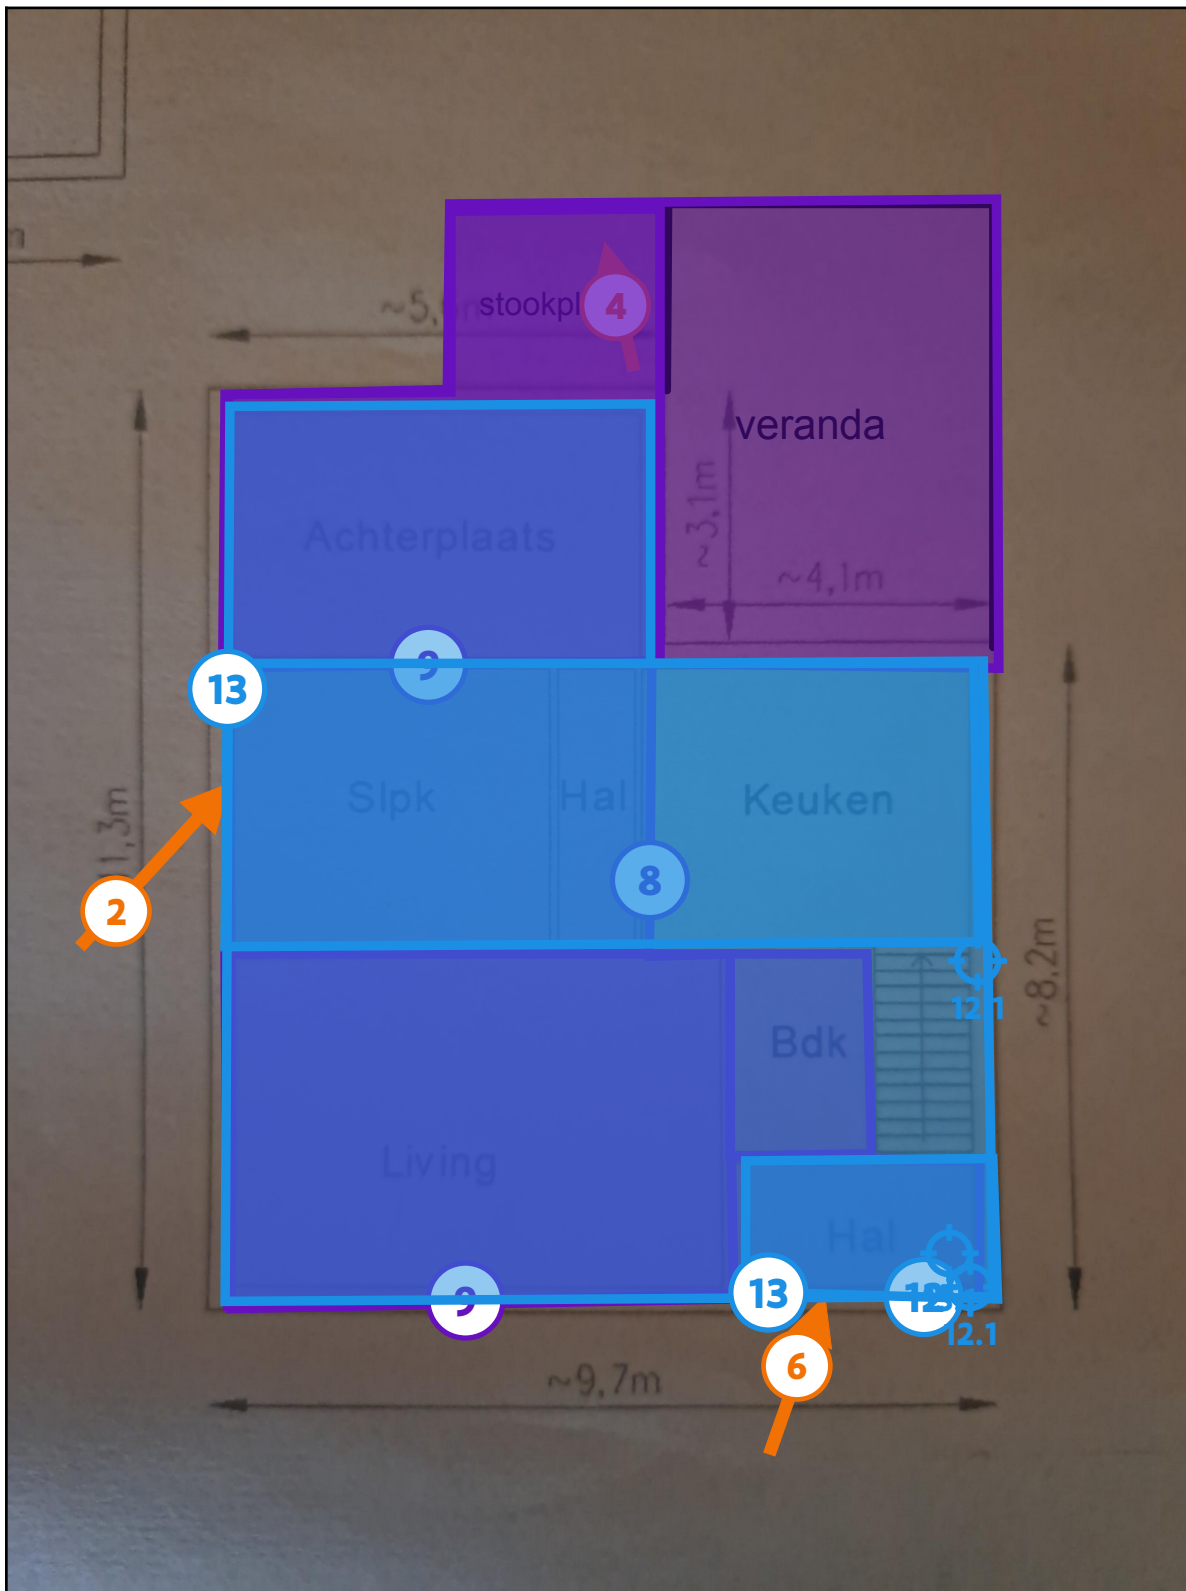
Plan 1.1: Gelijkvloers

2. vensterbank	Asbestmateriaal	Verwijderen
4. luik	Asbestmateriaal	Verwijderen
6. harde plaat in schrijnwerk	Asbestmateriaal	Verwijderen
8. vloerzeil	Advies	-
9. plafond	Advies	-
12. pleisterwerk muur	Geen asbest	-
12.1 Code: ID 1	Mengmonster	-
13. pleisterwerk plafond	Geen asbest	-
13.1 Code: ID 2	Mengmonster	-

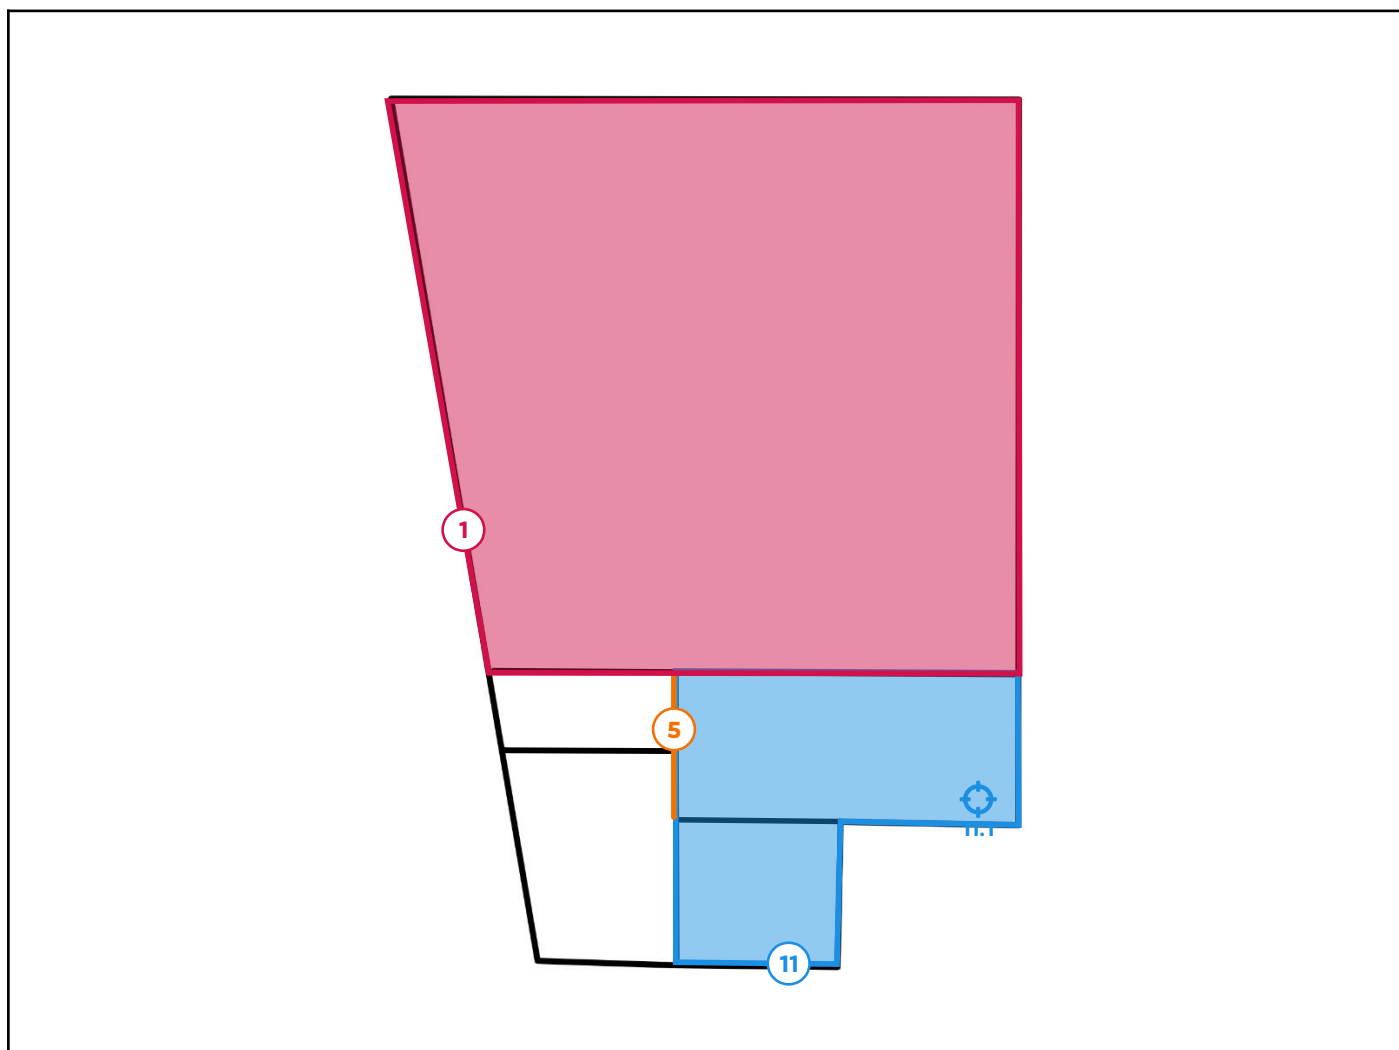
Plan 1.4: Dak

Beschrijving	Type	Actie
1. leien dakbedekking	Asbestmateriaal	Dringend verwijderen
5. deksteen	Asbestmateriaal	Verwijderen
11. bitumineuze dakbedekking	Geen asbest	-
11.1 Code: ID 3	Puntmonster	-

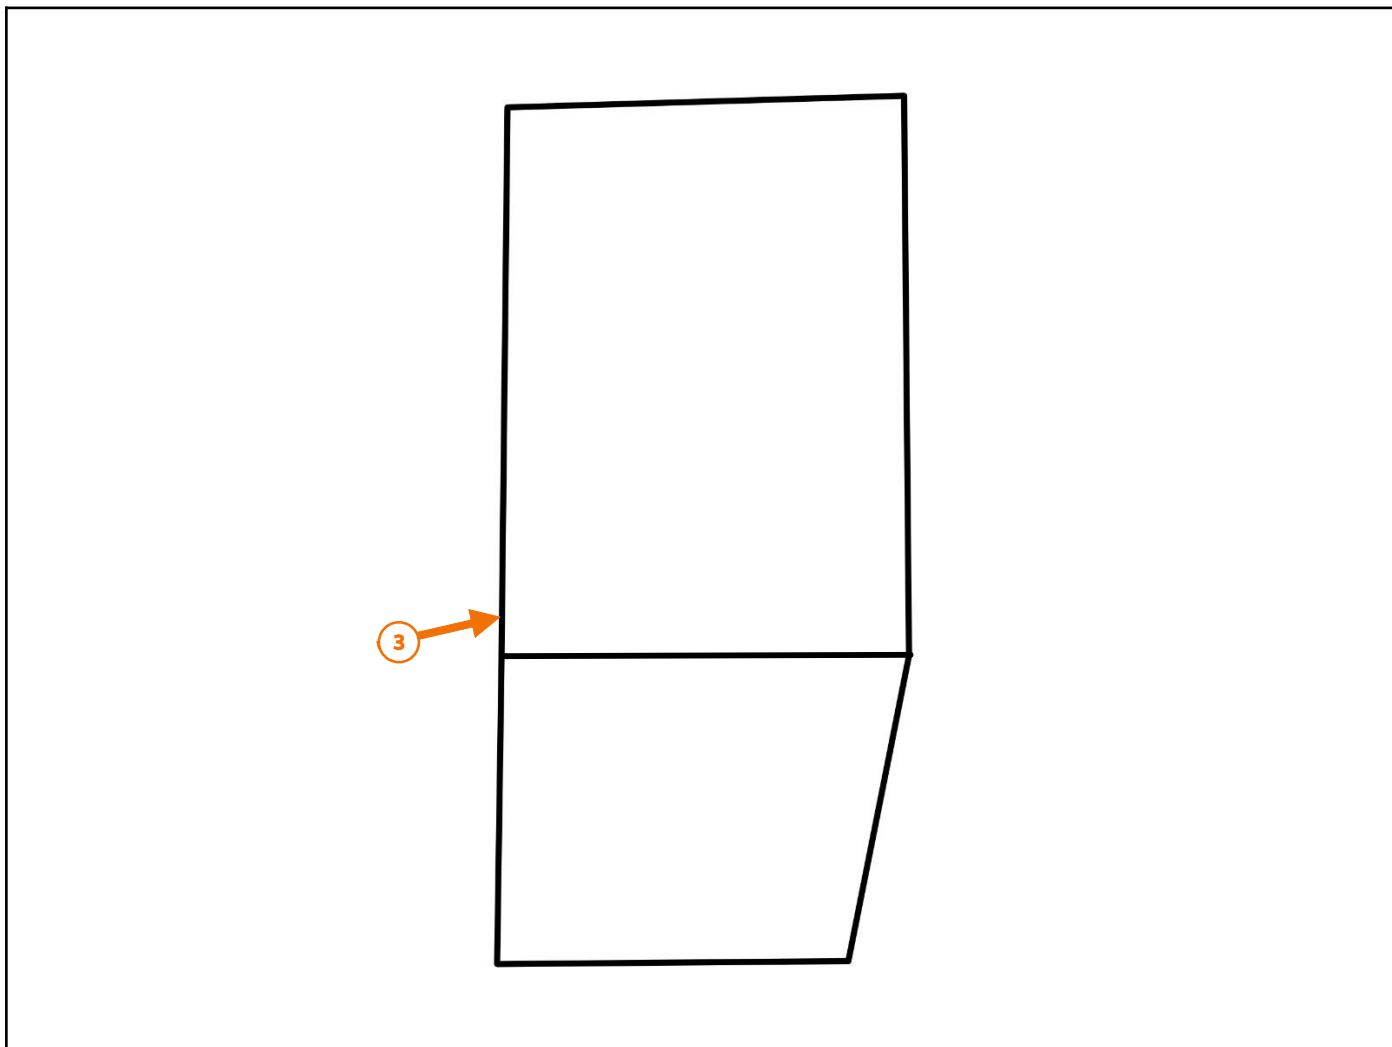
Plan 2.1: Gelijkvloers

Beschrijving	Type	Actie
3. dorpel	Asbestmateriaal	Verwijderen

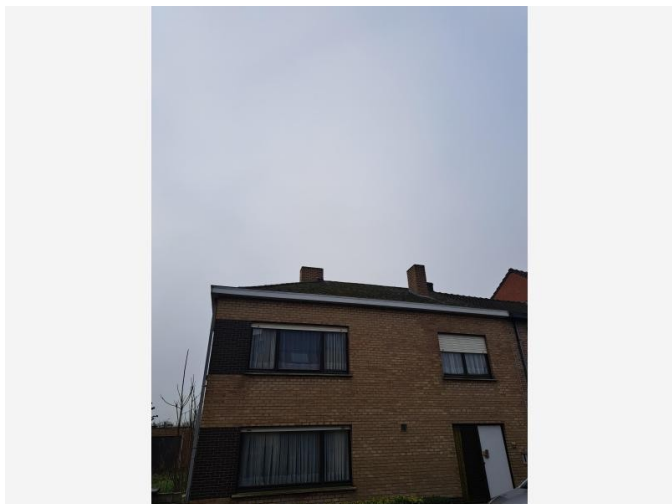
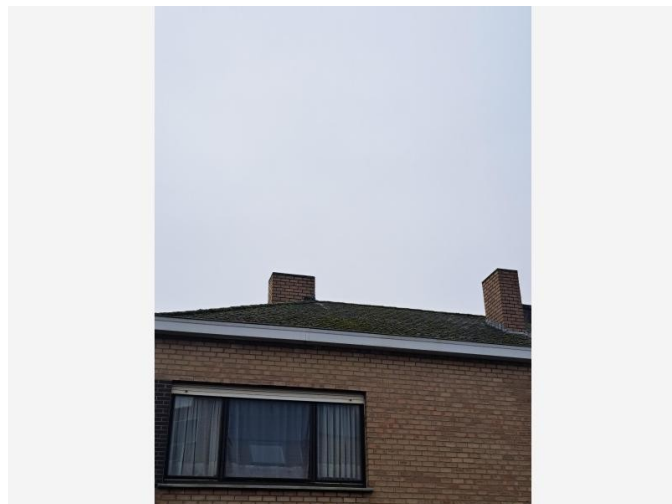
Het asbestmateriaal valt onder de mijlpaal van 2034.

Eindbeoordeling materiaalrisico	Hoog materiaalrisico en/of hoge kans op vezelvrijgave
---------------------------------	---

Gebondenheid	Categorie 1: hechtgebonden in oorsprong
Asbestsoort (vezeltype)	Crocidoliet aanwezig
Asbestconcentratie	Laag (< 50%)
Afschermingsgraad van het gehele materiaal	Geheel of deels (ook) vrij aan de binnenlucht
Toestand van het materiaal	Matig beschadigd, matig verweerd

Beschrijving	leien dakbedekking
Omgeving	Grenst aan binnen- en buitenlucht
Primaire drager	Schuin dak
Asbestmateriaal	Dak- en gevelbekleding - Lei, shingle
Bindmiddel van asbestmateriaal	Cement
Gebondenheid op basis van bindmiddel	Hecht
Hoeveelheid (oppervlakte - aantal)	• 150,00 m ² - 1 stuk
Totale oppervlakte	150,00 m ²
Eenvoudig bereikbaar	Ja

Dringend verwijderen

- Zorg voor een veilig beheer. Vermijd het beschadigen van het asbestmateriaal. Controleer de toestand jaarlijks op wijzigingen.
- Hemelwater dat afspoelt van asbestcement daken of gevels kan asbestdeeltjes bevatten. Gebruik het enkel voor gesloten circuits (bv. spoelen toiletten). Reinig na het vervangen van het dak of de gevel de dakgoten en regenwaterput of -ton om asbesthoudend sediment of slib te verwijderen

- Eenvoudige handelingen: mag via doe-het-zelf of door werknemer(s) met opleidingsattest eenvoudige handelingen
De dakbedekking kan met eenvoudige handelingen verwijderd worden door een doe-het-zelver of een professional die beschikt over het opleidingsattest 'Asbestverwijdering eenvoudige handelingen'. Bij het verwijderen moet steeds rekening worden gehouden met alle milieu- en veiligheidsvoorschriften. Codex boek VI, titel 3

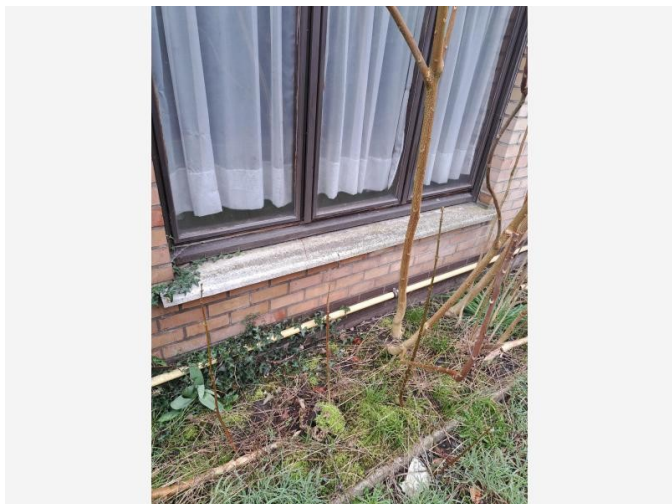
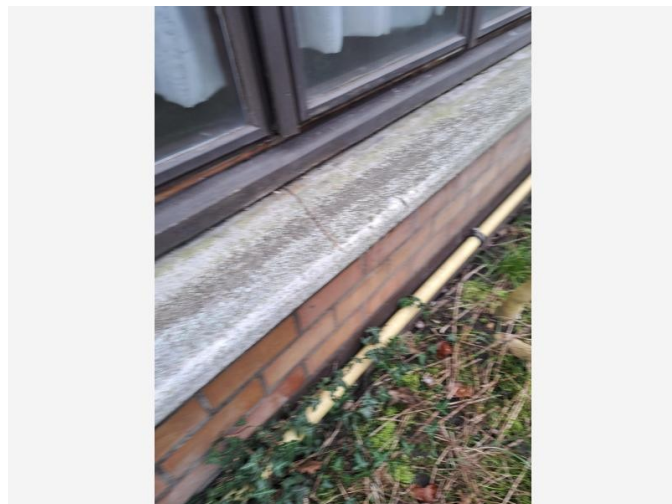
Het asbestmateriaal valt onder de mijlpaal van 2040.

Eindbeoordeling materiaalrisico	Verhoogd materiaalrisico en/of verhoogde kans op vezelvrijgave
---------------------------------	--

Gebondenheid	Categorie 1: hechtgebonden in oorsprong
Asbestsoort (vezeltype)	Alleen chrysotiel
Asbestconcentratie	Laag (< 50%)
Afschermingsgraad van het gehele materiaal	Geheel of deels (ook) vrij aan de binnenlucht
Toestand van het materiaal	Matig beschadigd, matig verweerd

Beschrijving	vensterbank
Omgeving	Grenst aan binnen- en buitenlucht
Primaire drager	Wandopening verticaal (raam, deur, ...)
Asbestmateriaal	Plaat, paneel, tablet - Type Massal
Bindmiddel van asbestmateriaal	Cement
Gebondenheid op basis van bindmiddel	Hecht
Hoeveelheid (oppervlakte - dikte - aantal)	• 0,30 m ² - 2,00 cm - 1 stuk
Totaal volume	0,006 m ³
Eenvoudig bereikbaar	Ja
Bevestigingswijze	• Geklemd • Verlijmd, ingegoten, versmeerd

Verwijderen

- Zorg voor een veilig beheer. Vermijd het beschadigen van het asbestmateriaal. Controleer de toestand jaarlijks op wijzigingen.

- Eenvoudige handelingen: mag via doe-het-zelf of door werknemer(s) met opleidingsattest eenvoudige handelingen
De vensterbank kan met eenvoudige handelingen verwijderd worden door een doe-het-zelver of een professional die beschikt over het opleidingsattest 'Asbestverwijdering eenvoudige handelingen'. Bij het verwijderen moet steeds rekening worden gehouden met alle milieu- en veiligheidsvoorschriften. Codex boek VI, titel 3

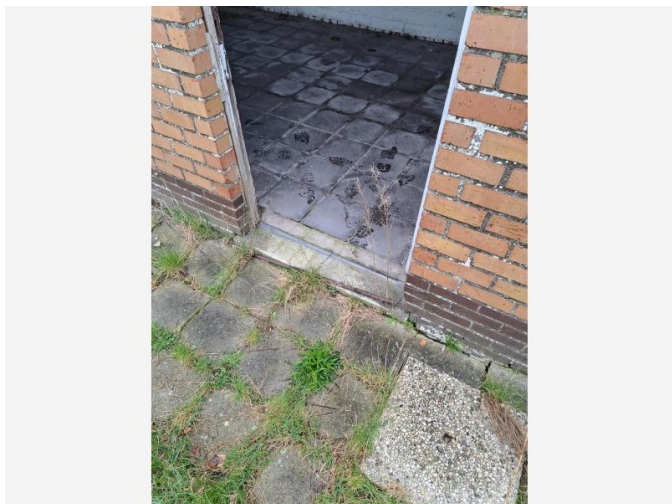
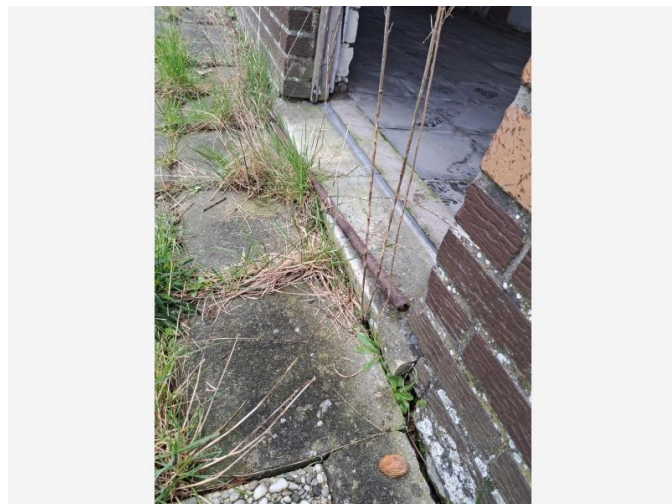
Het asbestmateriaal valt onder de mijlpaal van 2040.

Eindbeoordeling materiaalrisico	Verhoogd materiaalrisico en/of verhoogde kans op vezelvrijgave
---------------------------------	--

Gebondenheid	Categorie 1: hechtgebonden in oorsprong
Asbestsoort (vezeltype)	Alleen chrysotiel
Asbestconcentratie	Laag (< 50%)
Afschermingsgraad van het gehele materiaal	Geheel of deels vrij aan de buitenlucht
Toestand van het materiaal	Matig beschadigd, matig verweerd

Beschrijving	dorpel
Omgeving	Buiten
Primaire drager	Wandopening verticaal (raam, deur, ...)
Asbestmateriaal	Plaat, paneel, tablet - Type Massal
Bindmiddel van asbestmateriaal	Cement
Gebondenheid op basis van bindmiddel	Hecht
Hoeveelheid (oppervlakte - dikte - aantal)	• 0,25 m ² - 3,00 cm - 1 stuk
Totaal volume	0,008 m ³
Eenvoudig bereikbaar	Ja
Bevestigingswijze	<ul style="list-style-type: none">• Geklemd• Verlijmd, ingegoten, versmeerd

Verwijderen

- Zorg voor een veilig beheer. Vermijd het beschadigen van het asbestmateriaal. Controleer de toestand jaarlijks op wijzigingen.

- Eenvoudige handelingen: mag via doe-het-zelf of door werknemer(s) met opleidingsattest eenvoudige handelingen
De dorpel kan met eenvoudige handelingen verwijderd worden door een doe-het-zelver of een professional die beschikt over het opleidingsattest 'Asbestverwijdering eenvoudige handelingen'. Bij het verwijderen moet steeds rekening worden gehouden met alle milieu- en veiligheidsvoorschriften. Codex boek VI, titel 3

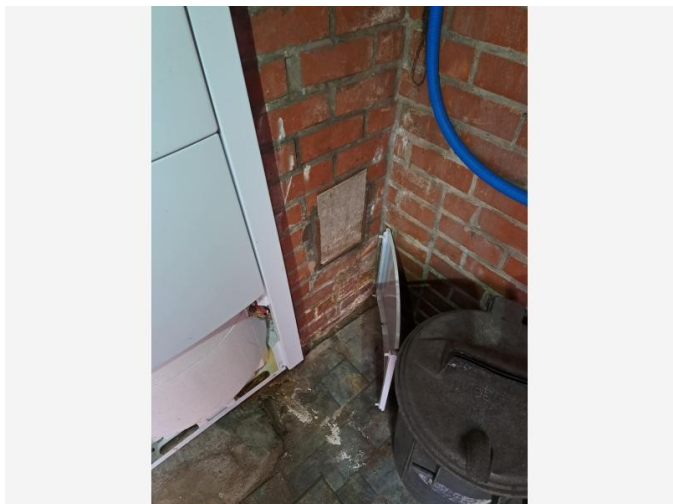
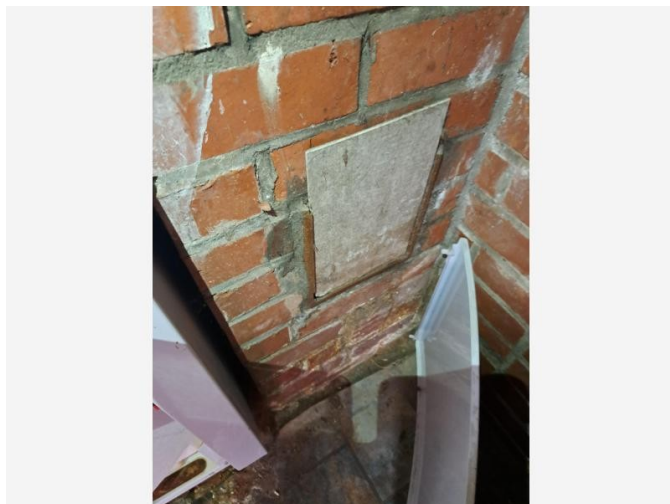
Het asbestmateriaal valt onder de mijlpaal van 2040.

Eindbeoordeling materiaalrisico	Verhoogd materiaalrisico en/of verhoogde kans op vezelvrijgave
---------------------------------	--

Gebondenheid	Categorie 1: hechtgebonden in oorsprong
Asbestsoort (vezeltype)	Crocidoliet aanwezig
Asbestconcentratie	Laag (< 50%)
Afschermingsgraad van het gehele materiaal	Geheel of deels (ook) vrij aan de binnenlucht
Toestand van het materiaal	Licht beschadigd, licht verweerd. Intact materiaal type Pical – asbestboard of categorie III 'gebondenheid'

Beschrijving	luik
Omgeving	Binnen
Primaire drager	HVAC infrastructuur en uitrusting
Asbestmateriaal	Brandwerende afsluiting (prefab geheel) - Luik
Bindmiddel van asbestmateriaal	Cement
Gebondenheid op basis van bindmiddel	Hecht
Hoeveelheid (gewicht - aantal)	<ul style="list-style-type: none">• 1,00 kg - 1 stuk
Totaal gewicht	1,00 kg
Eenvoudig bereikbaar	Ja
Bevestigingswijze	<ul style="list-style-type: none">• Verlijmd, ingegoten, versmeerd
Identificatiemethode	Vaststelling zonder monsternamen

Verwijderen

- Zorg voor een veilig beheer. Vermijd het beschadigen van het asbestmateriaal. Controleer de toestand jaarlijks op wijzigingen.

- Eenvoudige handelingen: mag via doe-het-zelf of door werknemer(s) met opleidingsattest eenvoudige handelingen
Het roetluik kan met eenvoudige handelingen verwijderd worden door een doe-het-zelver of een professional die beschikt over het opleidingsattest 'Asbestverwijdering eenvoudige handelingen'. Bij het verwijderen moet steeds rekening worden gehouden met alle milieu- en veiligheidsvoorschriften.

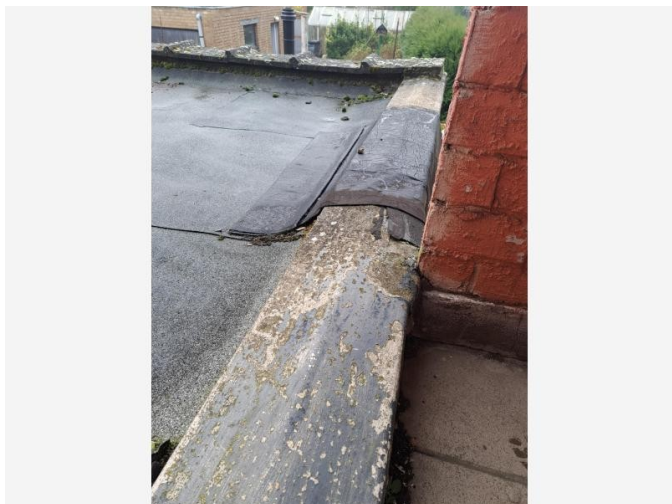
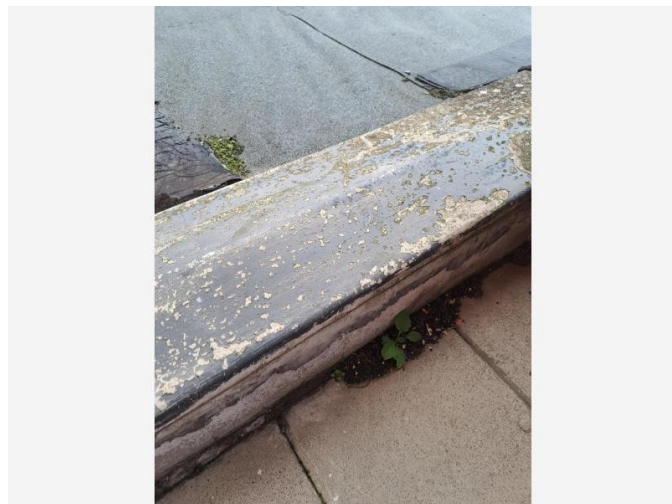
Het asbestmateriaal valt onder de mijlpaal van 2040.

Eindbeoordeling materiaalrisico	Verhoogd materiaalrisico en/of verhoogde kans op vezelvrijgave
---------------------------------	--

Gebondenheid	Categorie 1: hechtgebonden in oorsprong
Asbestsoort (vezeltype)	Crocidoliet aanwezig
Asbestconcentratie	Laag (< 50%)
Afschermingsgraad van het gehele materiaal	Geheel of deels vrij aan de buitenlucht
Toestand van het materiaal	Matig beschadigd, matig verweerd

Beschrijving	deksteen
Omgeving	Buiten
Primaire drager	Wand buitenschil
Asbestmateriaal	Deksteen, muurkap - Vol
Bindmiddel van asbestmateriaal	Cement
Gebondenheid op basis van bindmiddel	Hecht
Hoeveelheid (oppervlakte - dikte - aantal)	• 1,50 m ² - 3,00 cm - 1 stuk
Totaal volume	0,045 m ³
Eenvoudig bereikbaar	Ja
Bevestigingswijze	• Verlijmd, ingegoten, versmeerd
Identificatiemethode	Vaststelling zonder monsternamen

Verwijderen

- Zorg voor een veilig beheer. Vermijd het beschadigen van het asbestmateriaal. Controleer de toestand jaarlijks op wijzigingen.

- Eenvoudige handelingen: mag via doe-het-zelf of door werknemer(s) met opleidingsattest eenvoudige handelingen
De deksteen kan met eenvoudige handelingen verwijderd worden door een doe-het-zelver of een professional die beschikt over het opleidingsattest 'Asbestverwijdering eenvoudige handelingen'. Bij het verwijderen moet steeds rekening worden gehouden met alle milieu- en veiligheidsvoorschriften.

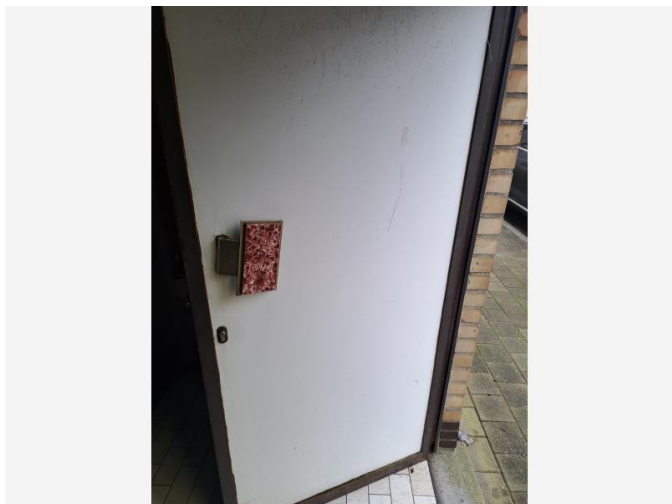
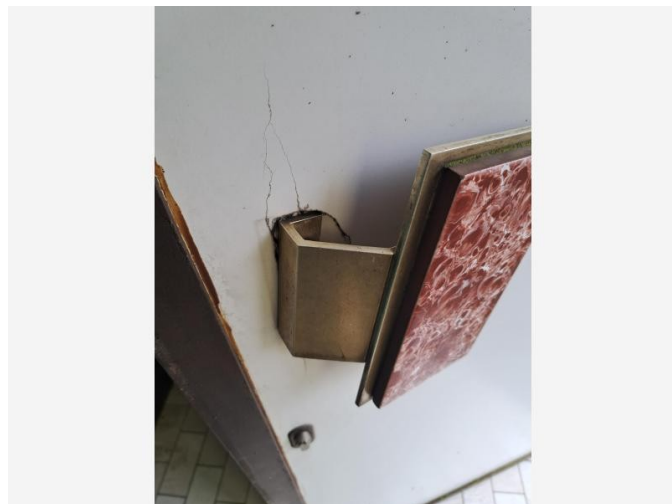
Het asbestmateriaal valt onder de mijlpaal van 2040.

Eindbeoordeling materiaalrisico	Verhoogd materiaalrisico en/of verhoogde kans op vezelvrijgave
---------------------------------	--

Gebondenheid	Categorie 1: hechtgebonden in oorsprong
Asbestsoort (vezeltype)	Crocidoliet aanwezig
Asbestconcentratie	Laag (< 50%)
Afschermingsgraad van het gehele materiaal	Geheel of deels vrij aan de buitenlucht
Toestand van het materiaal	Matig beschadigd, matig verweerd

Beschrijving	harde plaat in schrijnwerk
Omgeving	Buiten
Primaire drager	Wandopening verticaal (raam, deur, ...)
Asbestmateriaal	Plaat, paneel, tablet - Geëmailleerd, type Glasal
Bindmiddel van asbestmateriaal	Cement
Gebondenheid op basis van bindmiddel	Hecht
Hoeveelheid (oppervlakte - dikte - aantal)	• 1,50 m ² - 0,40 cm - 1 stuk
Totaal volume	0,006 m ³
Eenvoudig bereikbaar	Ja
Bevestigingswijze	• Geklemd
Identificatiemethode	Vaststelling zonder monsternamen

Verwijderen

- Zorg voor een veilig beheer. Vermijd het beschadigen van het asbestmateriaal. Controleer de toestand jaarlijks op wijzigingen.

- Eenvoudige handelingen: mag via doe-het-zelf of door werknemer(s) met opleidingsattest eenvoudige handelingen
De plaat kan met eenvoudige handelingen verwijderd worden door een doe-het-zelver. Bij het verwijderen moet steeds rekening worden gehouden met alle milieu- en veiligheidsvoorschriften.
