# Asbestinventarisatetest

Magretstraat 69, 9080 Lochristi

Attestnummer : 20240423-000066.000

## Niet-asbestveilig

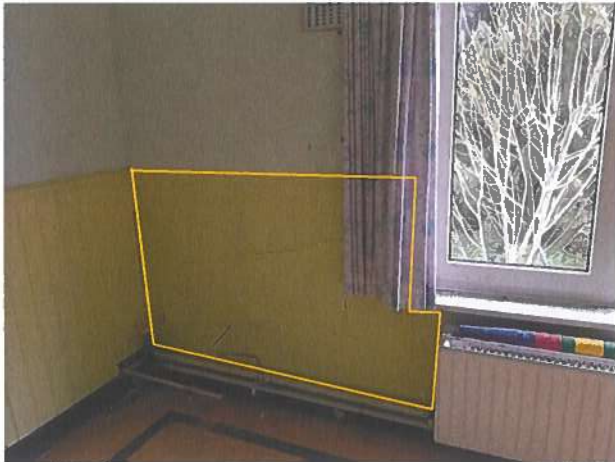
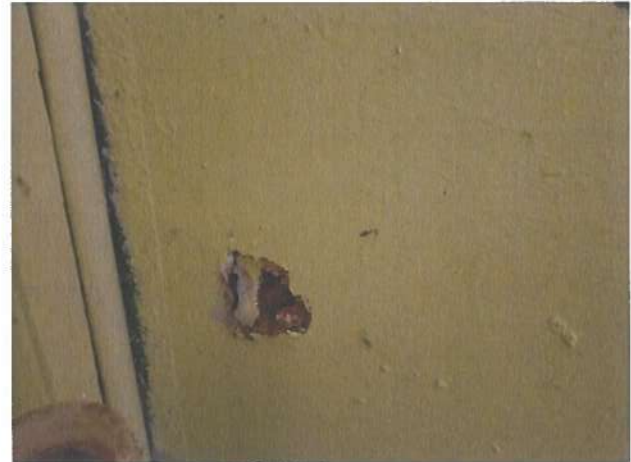
## Fiche 1: Plaatmateriaal wand type 1

Eindbeoordeling materiaalisico	Hoog materiaalisico en/of hoge kans op vezelvrijgave
Opmerking	De toepassing grenst aan de ramen en radiatoren waardoor ze deels vrij is aan binnenluchtstromen.

Gebondenheid	Categorie 1: hechtgebonden in oorsprong
Asbestsoort (vezeltype)	Crocidoliet aanwezig
Asbestconcentratie	Laag (< 50%)
Afschermingsgraad van het gehele materiaal	Geheel of deels (ook) vrij aan binnenluchtstromen
Toestand van het materiaal	Matig beschadigd, matig verweerd

#	Type	Referentie	Resultaat
1.1	Mengmonster	20191168-79-1-011	Chrysotiel, Crocidoliet

<b>Hoeveelheid (oppervlakte - dikte - aantal)</b>	♦ 14,00 m <sup>2</sup> - 1,00 cm - 1 stuk
<b>Totaal volume</b>	0,14 m <sup>3</sup>
<b>Eenvoudig bereikbaar</b>	Ja
<b>Bevestigingswijze</b>	♦ Verlijmd, ingegoten, versmeerd
<b>Identificatiemethode</b>	Vaststelling met monstername
<b>Destructieve handeling voor identificatie</b>	Nee
<b>Opmerking</b>	Het betreft de platen aan de onderkant van de zijwanden.

**Dringend verwijderen**

- Zorg voor een veilig beheer. Vermijd het beschadigen van het asbestmateriaal. Controleer de toestand jaarlijks op wijzigingen.
- Verwijder dit asbestmateriaal zo snel mogelijk. Volg de toestand goed op.

- Hermetische zone (erkend asbestverwijderaars)  
Aangezien de toepassing verlijmd is kan ze enkel verwijderd worden door een erkend asbestverwijderaars in hermetische zone.

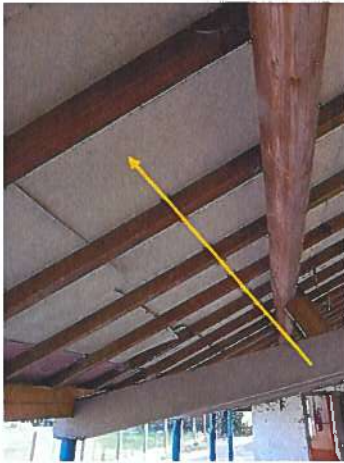
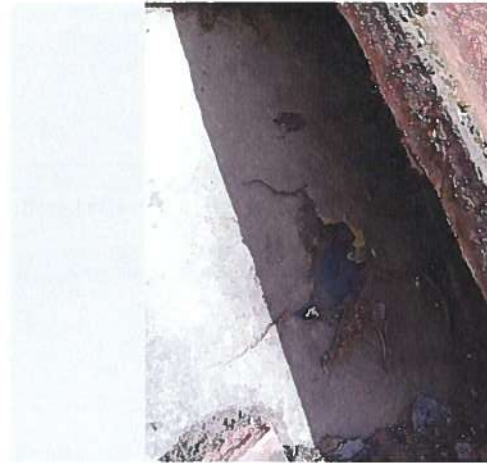
## Fiche 2: Menuiserie geel

Eindbeoordeling materiaalrisico	Hoog materiaalrisico en/of hoge kans op vezelvrijgave
---------------------------------	---

Gebondenheid	Categorie 1: hechtgebonden in oorsprong
Asbestsoort (vezeltype)	Alleen chrysotiel
Asbestconcentratie	Laag (< 50%)
Afschermingsgraad van het gehele materiaal	Geheel of deels (ook) vrij aan de binnenlucht
Toestand van het materiaal	Zwaar beschadigd, zwaar verweerd

#	Type	Referentie	Resultaat
2.1	Puntmonster	20191168-79-1-002	Chrysotiel
2.2	Puntmonster	20191168-79-1-003	Chrysotiel

**Dringend verwijderen**

- Zorg voor een veilig beheer. Vermijd het beschadigen van het asbestmateriaal. Controleer de toestand jaarlijks op wijzigingen.
- Verwijder dit asbestmateriaal zo snel mogelijk. Volg de toestand goed op.

- Eenvoudige handelingen: enkel door erkend asbestverwijderaar  
Gezien het risico op verdere deterioratie door verwijdering van de reeds slechte toestand waarin de toepassing zich bevindt is het aangewezen de verwijdering te laten gebeuren door een erkend asbestverwijderaar.

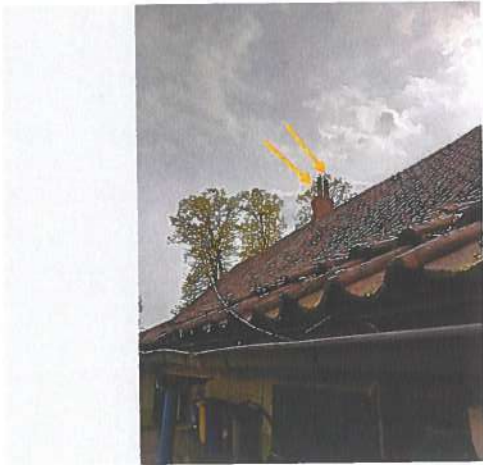
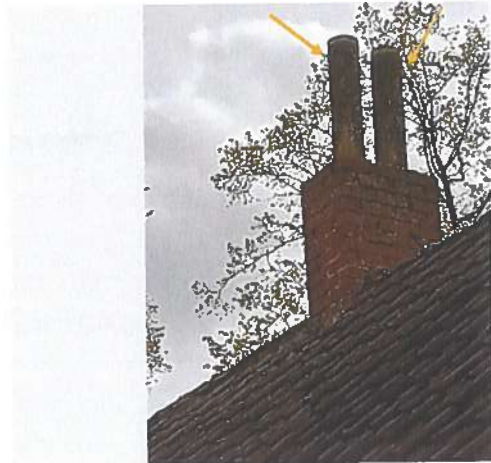
## Fiche 3: Schouwbuizen

Eindbeoordeling materiaalrisico	Verhoogd materiaalrisico en/of verhoogde kans op vezelvrijgave
---------------------------------	--

Gebondenheid	Categorie 1: hechtgebonden in oorsprong
Asbestsoort (vezeltype)	Crocidoliet aanwezig
Asbestconcentratie	Laag (< 50%)
Af schermingsgraad van het gehele materiaal	Geheel of deels vrij aan de buitenlucht
Toestand van het materiaal	Matig beschadigd, matig verweerd

<b>Destructieve handeling voor identificatie</b>	Nee
<b>Opmerking</b>	Het is onmogelijk te bepalen hoe diep de schouwbuizen doorlopen in de schouw. De werkelijke hoeveelheid kan afwijken van de inschatting.

Verwijderen

- Zorg voor een veilig beheer. Vermijd het beschadigen van het asbestmateriaal. Controleer de toestand jaarlijks op wijzigingen.

- Eenvoudige handelingen: enkel door erkend asbestverwijderaar  
Aangezien de toepassing ingemetseld is kan ze enkel veilig verwijderd worden door een erkend asbestverwijderaar.

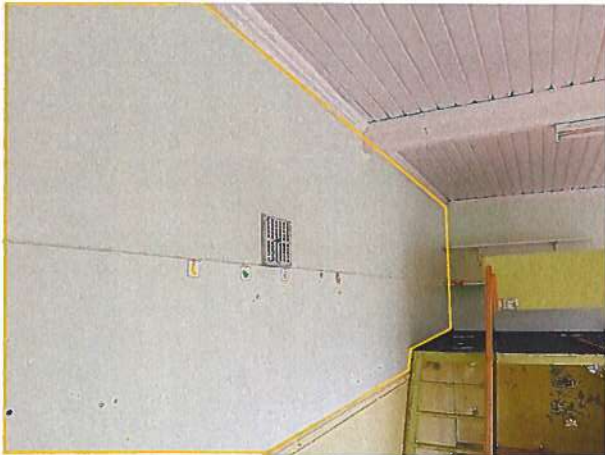
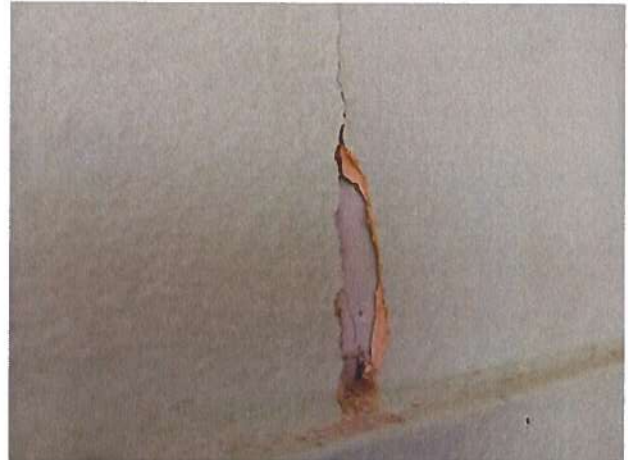
## Fiche 4: Plaatmateriaal wand type 2

Eindbeoordeling materiaalrisico	Verhoogd materiaalrisico en/of verhoogde kans op vezelvrijgave
---------------------------------	--

Gebondenheid	Categorie 1: hechtgebonden in oorsprong
Asbestsoort (vezeltype)	Crocidoliet aanwezig
Asbestconcentratie	Laag (< 50%)
Afschermingsgraad van het gehele materiaal	Geheel of deels (ook) vrij aan de binnenlucht
Toestand van het materiaal	Licht beschadigd, licht verweerd. Intact materiaal type Pical – asbestboard of categorie III 'gebondenheid'

#	Type	Referentie	Resultaat
4.1	Puntmonster	20191168-79-1-012	Chrysotiel, Crocidoliet

Verwijderen

- Zorg voor een veilig beheer. Vermijd het beschadigen van het asbestmateriaal. Controleer de toestand jaarlijks op wijzigingen.

- Hermetische zone (erkend asbestverwijderaar)  
Aangezien de toepassing verlijmd is kan ze enkel verwijderd worden door een erkend asbestverwijderaar in hermetische zone.

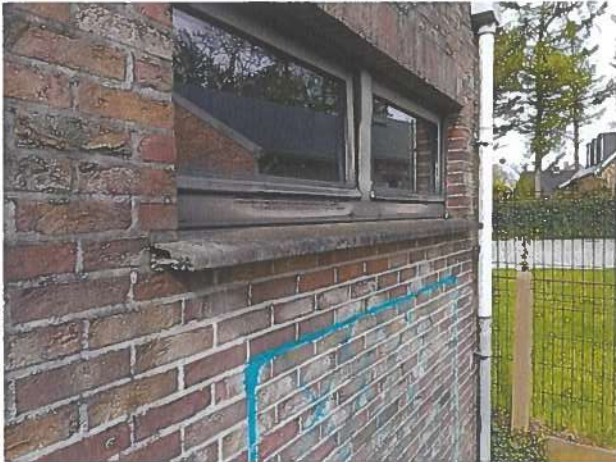
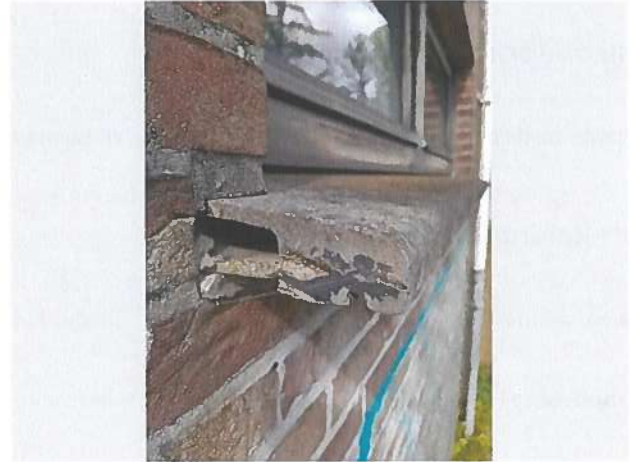
## Fiche 5: Vensterbank

Eindbeoordeling materiaalrisico	Verhoogd materiaalrisico en/of verhoogde kans op vezelvrijgave
---------------------------------	--

Gebondenheid	Categorie 1: hechtgebonden in oorsprong
Asbestsoort (vezeltype)	Alleen chrysotiel
Asbestconcentratie	Laag (< 50%)
Afschermingsgraad van het gehele materiaal	Geheel of deels vrij aan de buitenlucht
Toestand van het materiaal	Matig beschadigd, matig verweerd

#	Type	Referentie	Resultaat
5.1	Puntmonster	20191168-79-1-008	Chrysotiel

**Verwijderen**

- Zorg voor een veilig beheer. Vermijd het beschadigen van het asbestmateriaal. Controleer de toestand jaarlijks op wijzigingen.

- Eenvoudige handelingen: mag via doe-het-zelf of door werknemers met opleidingsattest eenvoudige handelingen  
Hechtgebonden toepassing. Verwijdering geeft geen onvermijdelijke aanleiding tot deterioratie van de toestand.

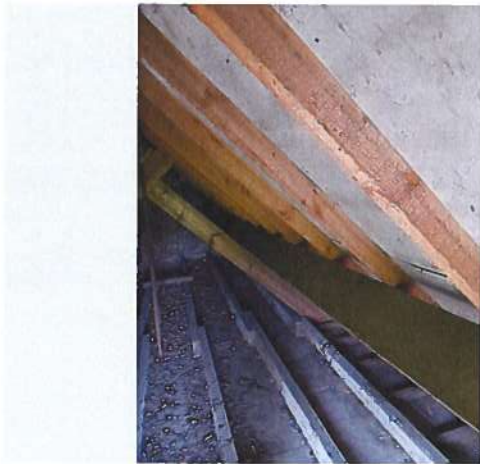
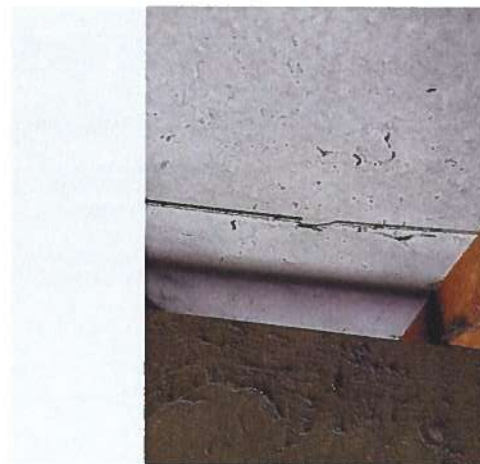
## Fiche 6: Menuiserie grijs

Eindbeoordeling materiaalrisico	Verhoogd materiaalrisico en/of verhoogde kans op vezelvrijgave
Opmerking	In tegenstelling tot de gele menuiserie werd er bij de grijze menuiserie enkel matige beschadiging en vertering vastgesteld. Dit sluit niet uit dat er over de gehele toepassing geen zware beschadigingen of verteringen aanwezig kunnen zijn langs de buitenzijde.

Gebondenheid	Categorie 1: hechtgebonden in oorsprong
Asbestsoort (vezeltype)	Alleen chrysotiel
Asbestconcentratie	Laag (< 50%)
Afschermingsgraad van het gehele materiaal	Geheel of deels (ook) vrij aan de binnenlucht
Toestand van het materiaal	Matig beschadigd, matig verweerd

#	Type	Referentie	Resultaat
6.1	Puntmonster	20191168-79-1-001	Chrysotiel

Verwijderen

- Zorg voor een veilig beheer. Vermijd het beschadigen van het asbestmateriaal. Controleer de toestand jaarlijks op wijzigingen.

- Eenvoudige handelingen: mag via doe-het-zelf of door werknemer(s) met opleidingsattest eenvoudige handelingen  
Aangezien er geen zware beschadigingen vastgesteld werden en de toepassing van buitenaf verwijderd wordt kan dit gebeuren aan de hand van eenvoudige handelingen door daartoe opgeleid personeel.

Aangezien het advies gegeven werd om de gele menuiserie te laten verwijderen door een erkend asbestverwijderaar is het logisch om deze toepassing eveneens te laten verwijderen door dezelfde verwijderaar.

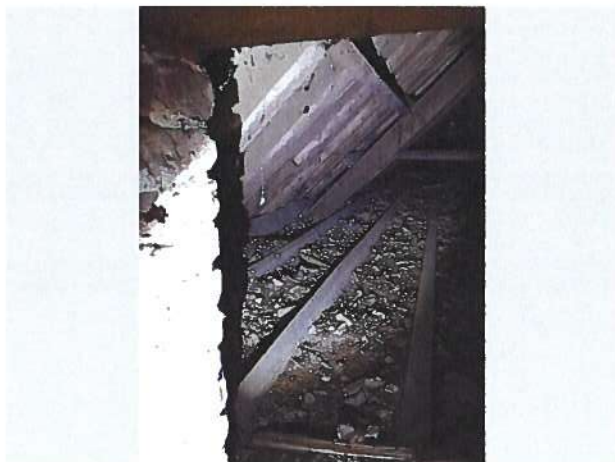
## Fiche 7: Zolder tussen eerste en tweede schouw

**Reden:** Het onderzoek kan niet uitgevoerd worden binnen de bepalingen van de Welzijnswet

**Uitleg van de asbestdeskundige:** De toegang tot het tweede gedeelte van de zolder is te nauw om veilig te kunnen betreden. De zolder kan ook enkel worden betreden door over de balken te lopen bij gebrek aan vaste vloer. Bij gevolg kan niet vastgesteld worden of er naast de menuiserie platen nog asbestverdachte materialen al dan niet aanwezig zijn. Van de gele menuiserie platen werd op 2 plaatsen staal genomen vanuit de buitenschil.

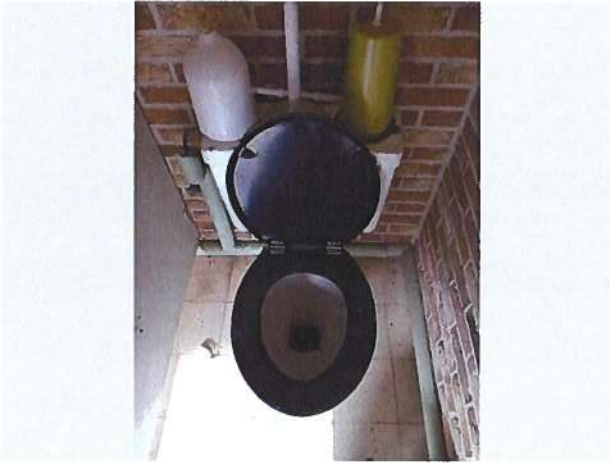
## Fiche 8: WC-bril

De WC-bril is gemaakt uit zwarte kunststof, geen bakeliet.

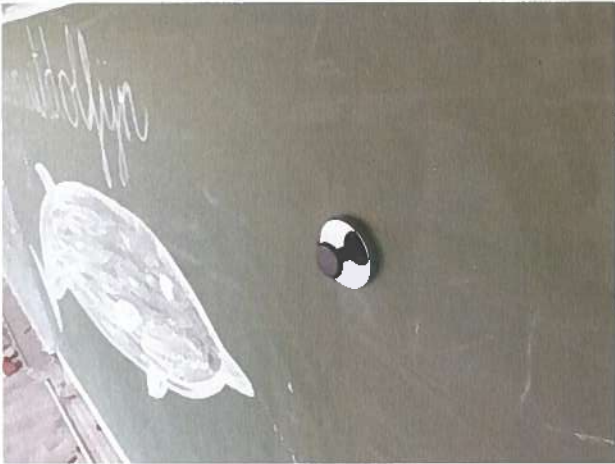
## Fiche 9: Schoolborden

De schoolborden bevatten geen asbestcementplaat.

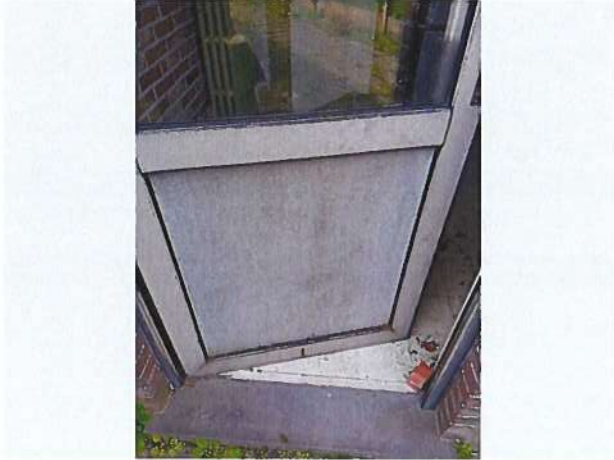
## Fiche 10: Inzetpaneel deur sanitair

Het inzetpaneel van de deur van het sanitair betreft een HPL plaat.

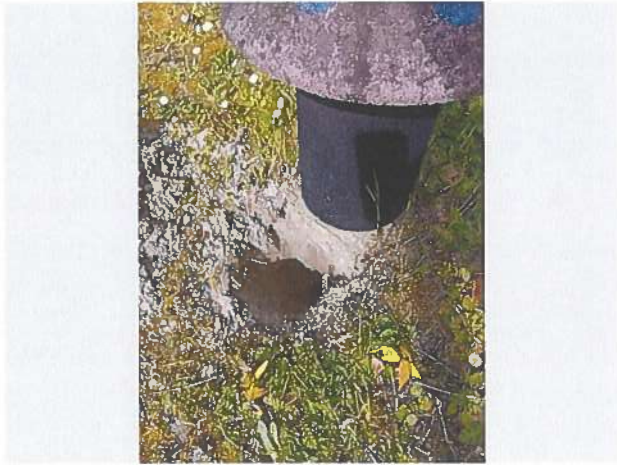
## Fiche 11: Geen verloren bekisting

Er werd geen verloren bekisting vastgesteld rond de verankering van het speeltuig.

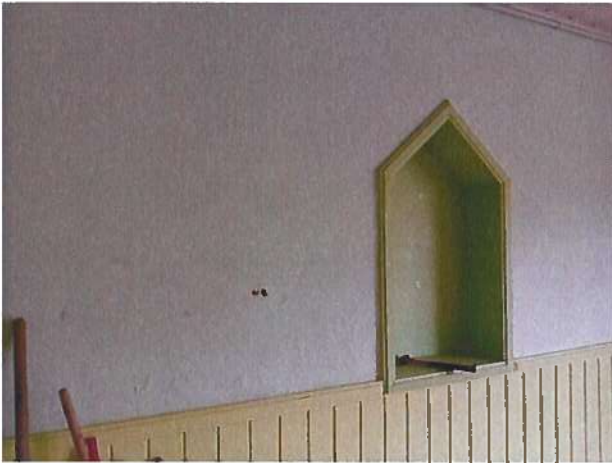
## Fiche 12: Plaatmateriaal schoolgebouw

De binnenwanden van het schoolgebouw zijn een geheel van pleisterwerk, lambrisering, houtvezelplaten, kurkplaten en 2 types asbesthoudende vezelcementplaten, al dan niet bekleed met vinylzeil. Binnen de mogelijkheden van niet-destructief onderzoek werden de toepassingen aan de oppervlakte onderzocht. Er kan echter niet uitgesloten worden dat er nog plaatmateriaal aanwezig is achter de lagen aan de oppervlakte. Enkel destructief onderzoek kan hierover uitsluitsel bieden.

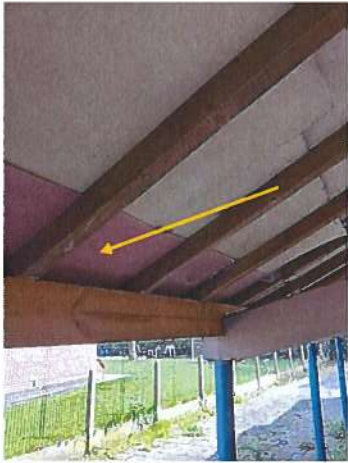
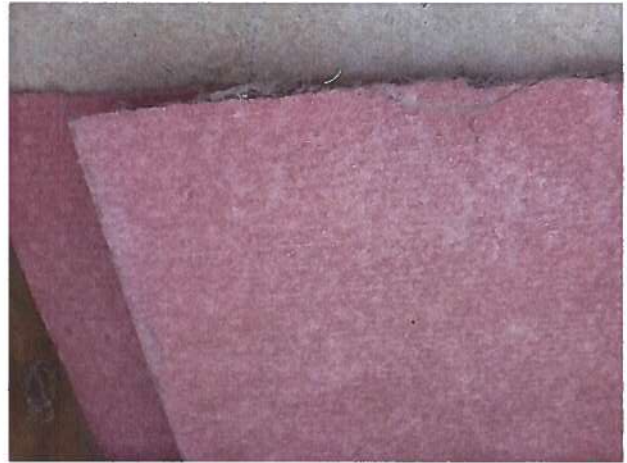
## Fiche 13: Menuiserite rood

#	Type	Referentie	Resultaat
13.1	Mengmonster	20191168-79-1-004	Geen asbest

<b>Gebondenheid op basis van bindmiddel</b>	Hecht
<b>Hoeveelheid (oppervlakte - dikte - aantal)</b>	• 4,80 m <sup>2</sup> - 0,50 cm - 1 stuk
<b>Totaal volume</b>	0,024 m <sup>3</sup>
<b>Identificatiemethode</b>	Vaststelling met monstername
<b>Destructieve handeling voor identificatie</b>	Nee
<b>Opmerking</b>	De strook rode menuiserie bevindt zich onder het dakgedeelte dat loopt van het stooklokaal tot de inkom. Aangezien de rode menuiserie platen overlappen met de asbesthoudende gele menuiserie platen is het mogelijk dat door frictie de rode platen, ondanks het negatieve staalresultaat, alsnog lokaal gecontamineerd geraakt zijn door de asbesthoudende gele platen. Het is wijselijk, gezien het beperkte volume van de toepassing, ook deze platen af te voeren als zijnde asbesthoudend.

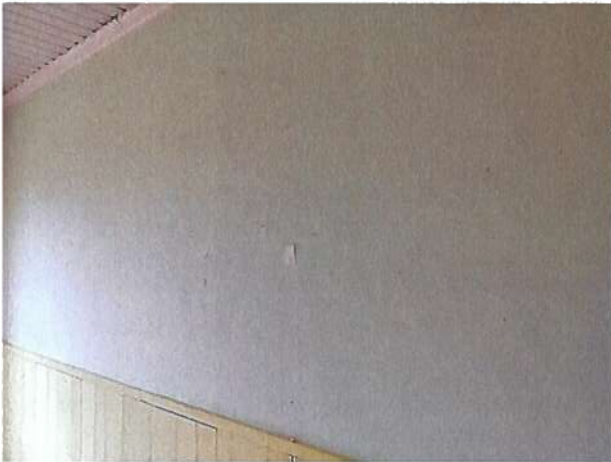
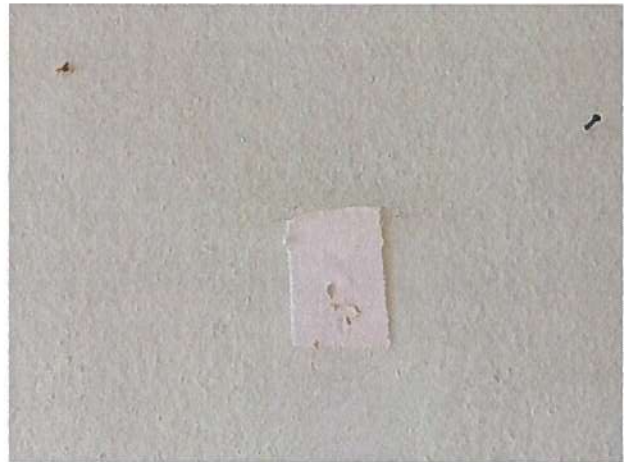
## Fiche 14: Pleisterwerk wanden

#	Type	Referentie	Resultaat
14.1	Mengmonster	20191168-79-1-013	Geen asbest
