# Asbestinventarisatetest

Lieskensakker 12, 9080 Lochristi

Attestnummer : 20241112-000036.001

Uitgegeven op : 25.11.2024

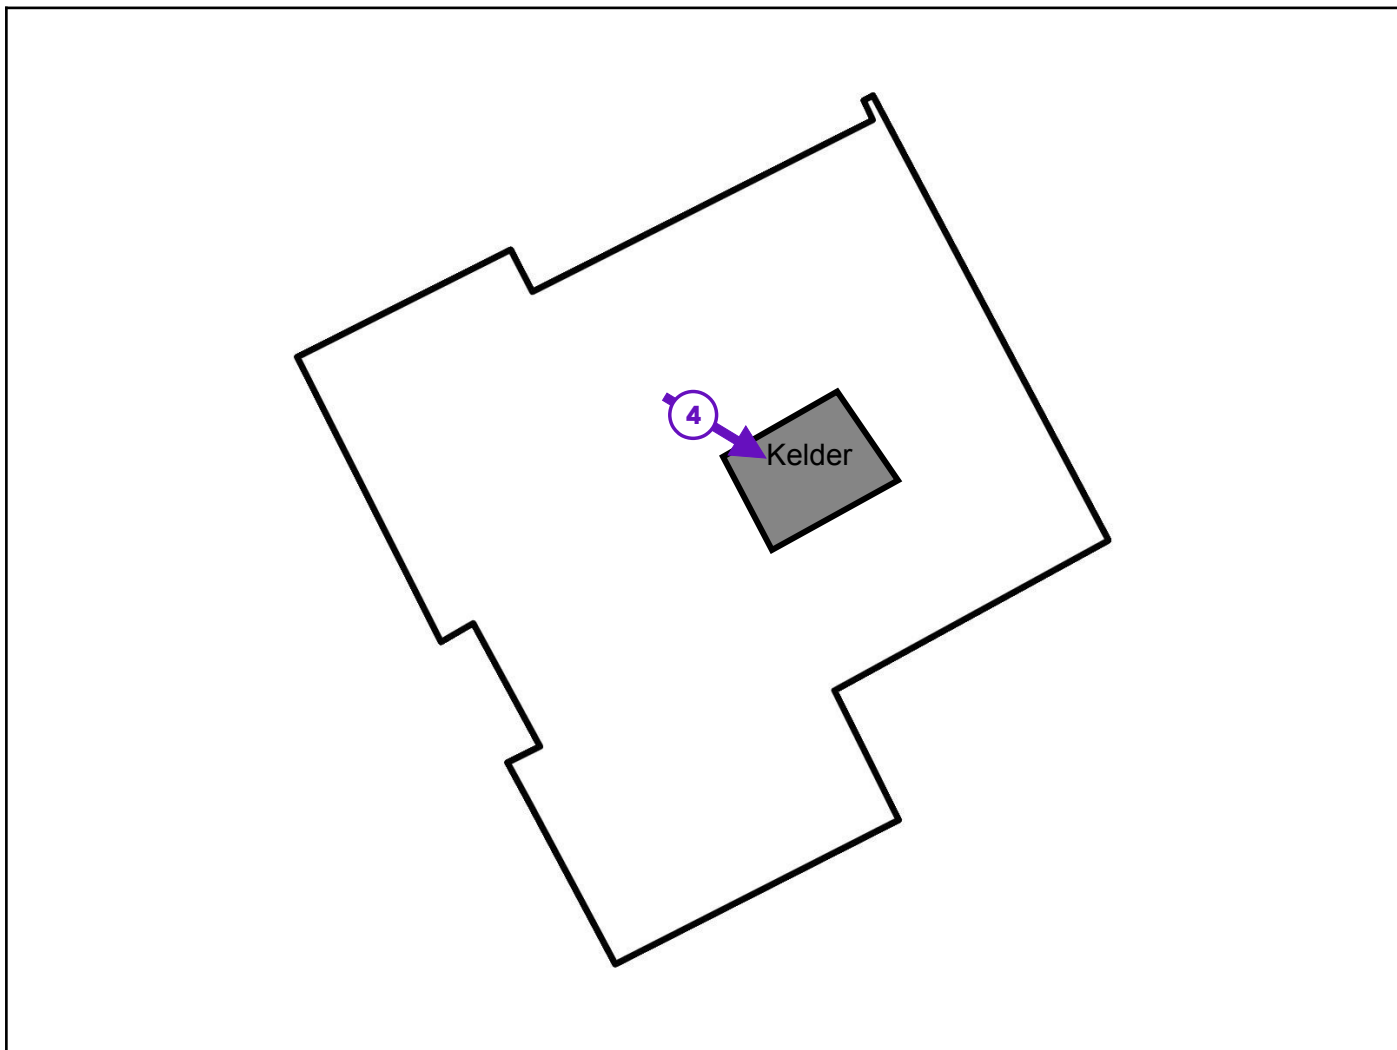
## Plan 1.5: Hoofdgebouw plan - Kelder

Beschrijving	Type	Actie
4. Ventilatiebuis in kelder - pvc	Advies	-

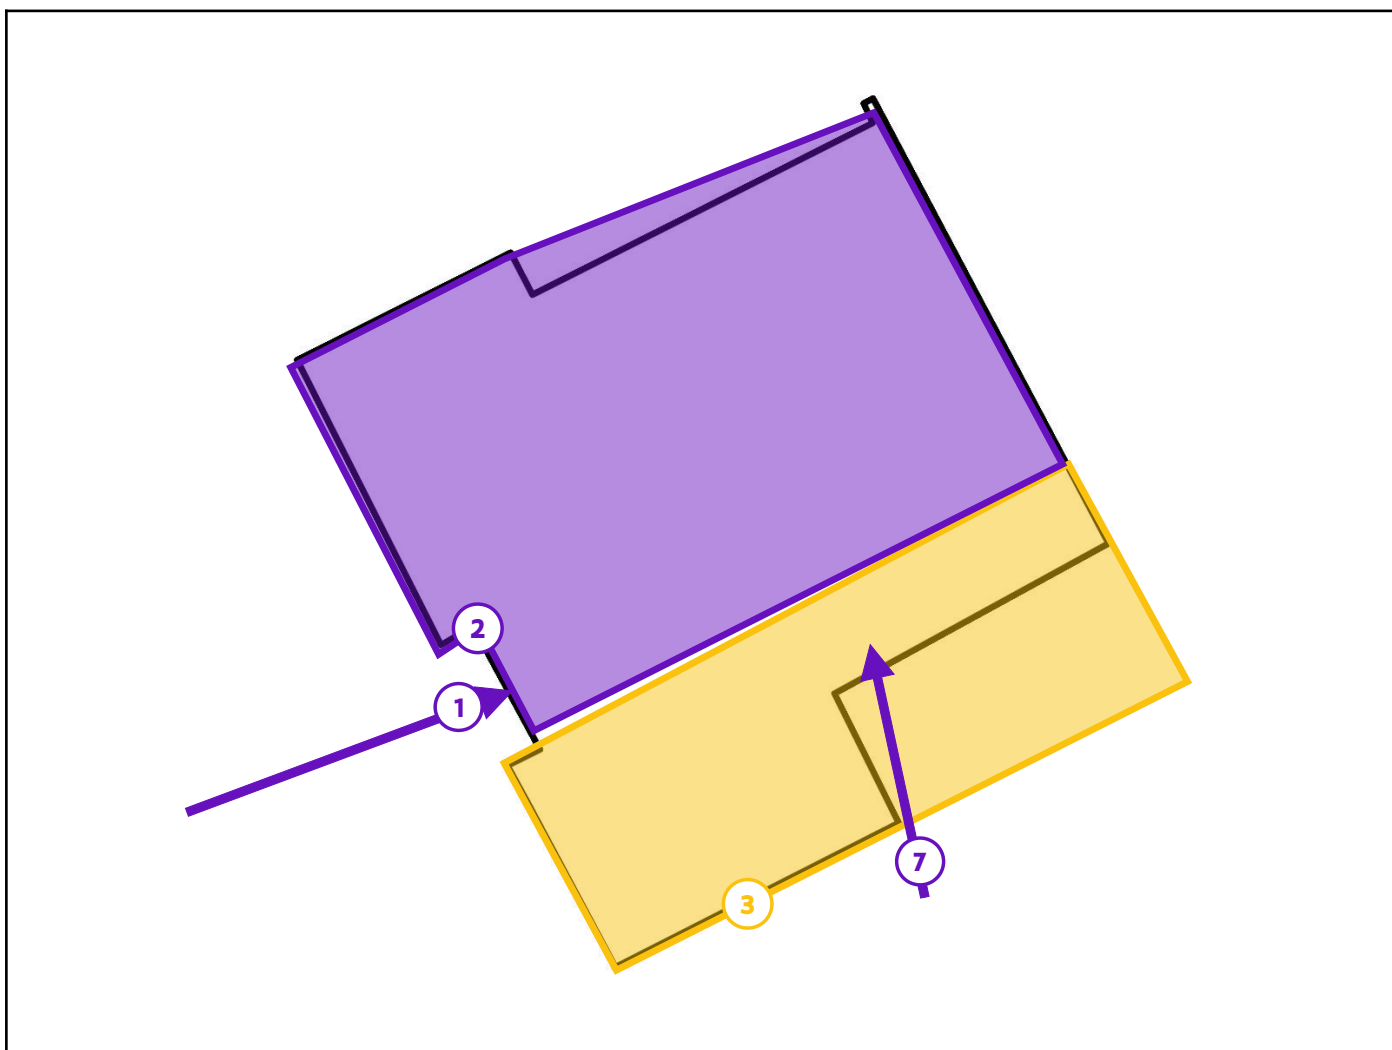
## Plan 1.6: Hoofdgebouw plan

Beschrijving	Type	Actie
1. Schoorsteen rookgaskanaal - beoordeling	Beperking	-
2. Onderdak woning	Beperking	-
3. Garage en eethoek - 2001	Uitsluiting	-
7. EPDM platdak	Advies	-

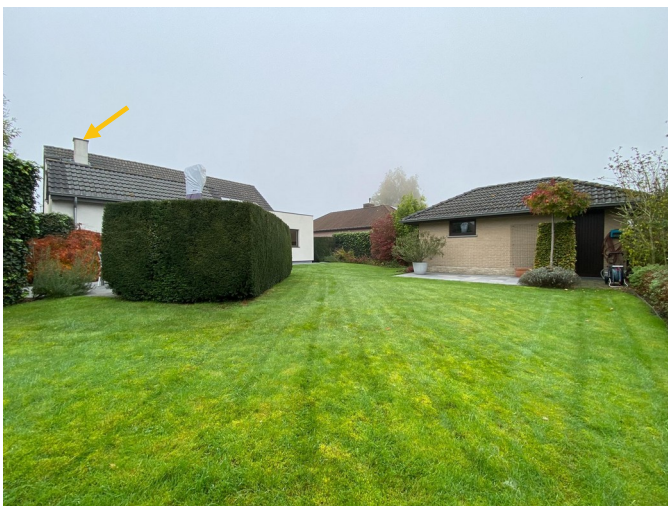
*Situeringfoto*

**Reden:** Het te onderzoeken materiaal situeert zich hoger dan 3,50 m te rekenen vanaf een veilige ondergrond

**Uitleg van de asbestdeskundige:** Het schoorsteen rookgaskanaal is niet te beoordelen. Aan de binnenzijde is de kachel aangesloten. Aan de buitenzijde is het hoger dan 3,5 meter om de schoorsteen te inspecteren. Het is niet zichtbaar of er een asbestverdachte rookgaskanaal aanwezig is in de schoorsteen.

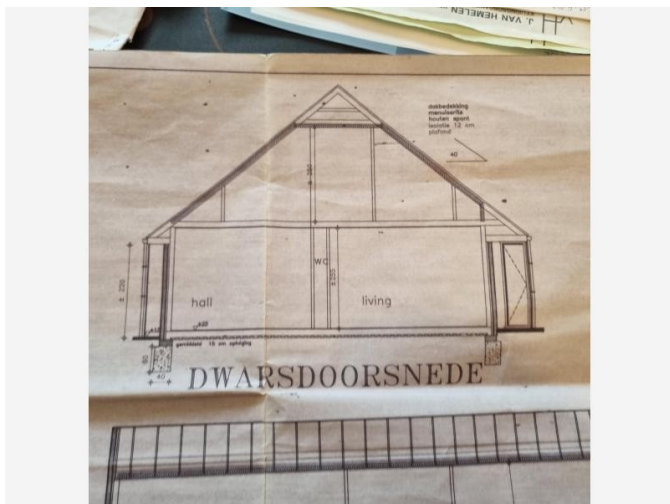
Situeringfoto

**Reden:** Er is geen volledige risicobeoordeling mogelijk

**Uitleg van de asbestdeskundige:** Aan de buitenzijde zijn er betonpannen gebruikt waardoor deze niet kunnen worden verschoven. Aan de binnenzijde zijn er platen aanwezig en geen zolder. In de verschillende documenten van de bouw; ondertekende bouwplannen en PID wordt er genoteerd van menuiserieplaten. Maar er is nergens geen uitsluitel over welk type menuiserie plaat gebruikt werd.

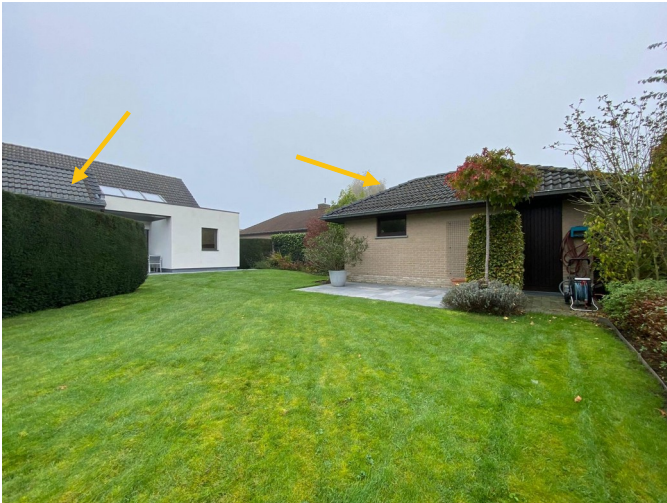
Situeringfoto

**Bouwjaar:** 2001

*Constructies gebouwd vanaf 2001 moeten niet onderzocht worden*

Opmerking	De bouwvergunning is in 2000 ingediend. Maar de facturen zijn in 2001. De garage en eethoek werden geplaatst in 2001 waardoor deze uitgesloten kunnen worden.
-----------	---

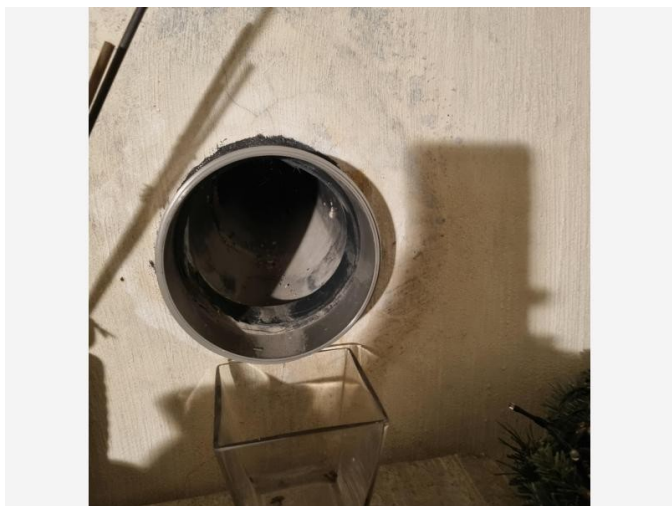
Vrije foto

De pvc buis in de kelder is, niet asbestverdacht.

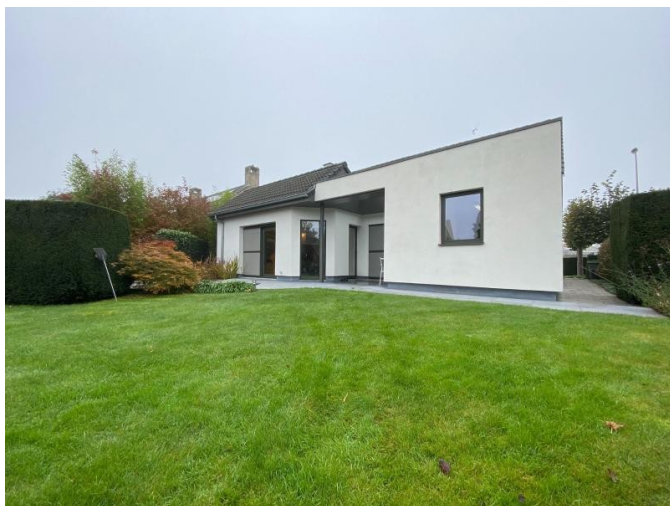
Vrije foto

De crepi buitenschil werd in 2016 geplaatst. Er is hiervan een factuur met detail van de buitenschil.

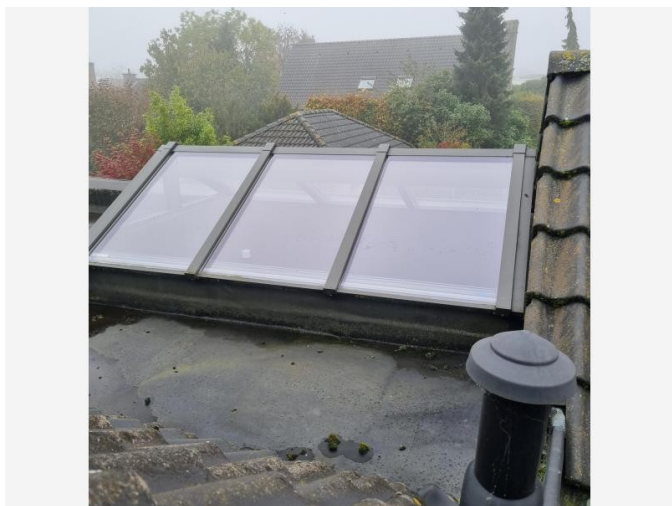
Vrije foto

EPDM platdak, niet asbestverdacht, er kan ook geen oude verdachte lagen aanwezig zijn want de constructiewerd pas in 2016 opgebouwd.
