# Asbestinventarisat attest

Zeveneken-Dorp 29, 9080 Lochristi

Attestnummer : 20251224-000292.001

**Niet-asbestveilig**

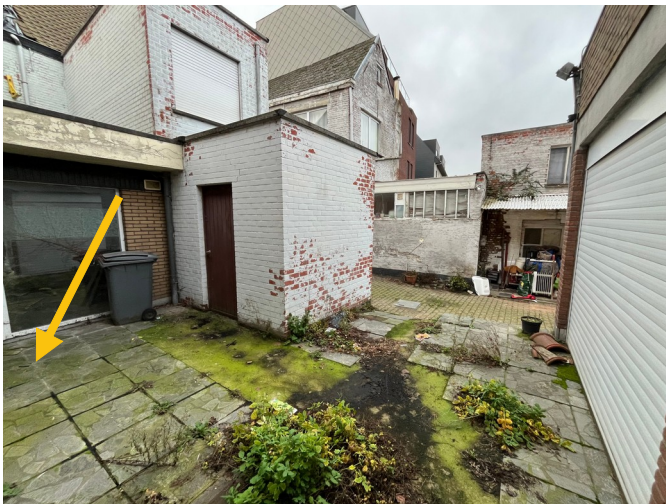
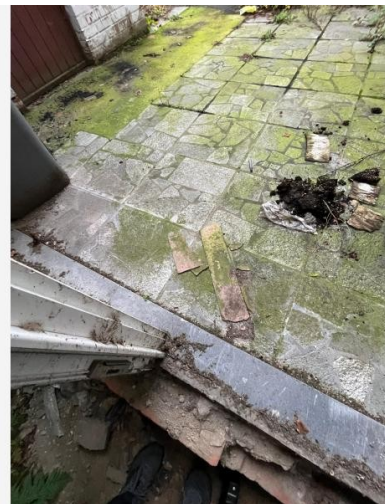
Het asbestmateriaal valt onder de mijlpaal van 2040.

**Dringend verwijderen**

| Beschrijving | Afval menuiserieplaten terras |
| Type afvalstof | Betreft stock-voorraad of gedemonteerde asbestmaterialen |
| Asbestmaterialen | <ul style="list-style-type: none"><li>• Plaat, paneel, tablet - Type Menuiserie</li></ul> |
| Bindmiddel van asbestmateriaal | Cement |

- Verwijder het asbestafval.
- Voer bijkomende staalname(s) uit.

- Eenvoudige handelingen: mag via doe-het-zelf of door werknemer(s) met opleidingsattest eenvoudige handelingen  
Als dit materiaal verwijderd kan worden zonder het te breken, te beschadigen, dan mag met dit met eenvoudige handelingen.

Vermijd stofvorming en stofverspreiding op elk moment van de werken. Bevochtig of fixeet het materiaal.

Het gebruik van sneldraaiende werktuigen (boormachine, slijpschijf, hogedrukreiniger...) is verboden.

Zorg voor gepaste persoonlijke beschermingsmiddelen: minimaal FFP3-mondmasker (EN 149), wegwerpoverall met kap (minimaal Cat III, type 5/6), wegwerphandschoenen en overschoenen of afspoelbaar schoeisel.

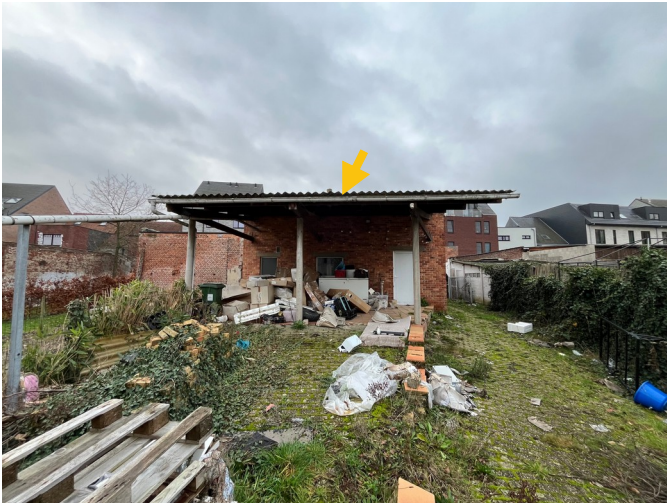
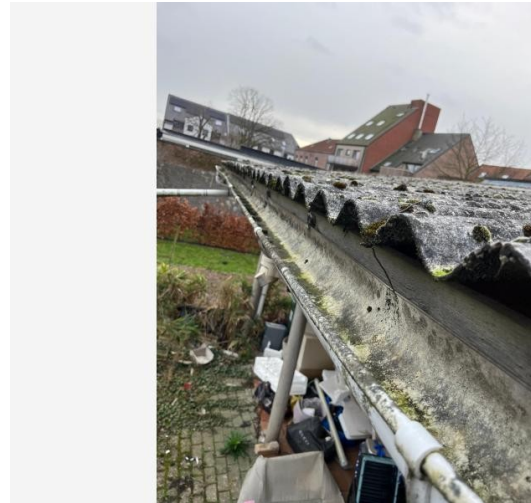
Het asbestmateriaal valt onder de mijlpaal van 2040.

**Dringend verwijderen**

| Beschrijving | Slib in dakgoten |
| Type resten (contaminatie) | <ul style="list-style-type: none"><li>• Stof, deeltjes &lt; 4 mm, flinters, gruis (los, opliggend)</li><li>• Stof, deeltjes &lt; 4 mm, flinters, gruis (vermengd in materiaal)</li></ul> |
| Bron van de resten | Golfplaten dakbedekking |
| Gebondenheid resten | Niet hecht |

- Verwijder het asbestafval.
- Voer bijkomende staalname(s) uit.

- Eenvoudige handelingen: mag via doe-het-zelf of door werknemer(s) met opleidingsattest eenvoudige handelingen  
Deze toepassing kan eventueel via doe-het-zelf verwijderd worden mits u de nodige voorzorgsmaatregelen in acht neemt ter bescherming van mens en milieu.

Het reinigen van de dakgoten kan uitgevoerd worden met vochtige wegwerpdoeken. Stofvorming dient vermeden te worden. Het gebruik van mechanische werktuigen (perslucht, hoge druk, gewone stofzuiger,...) is verboden.

Het mos mag niet gecomposteerd worden of afgevoerd worden als groenafval. Het afval en de gebruikte PBM's en reinigingsdoeken dienen hermetisch en dubbel verpakt te worden en dit mag afgevoerd worden met het restafval. Eventueel spoelwater dient afgevoerd te worden via de riolering.

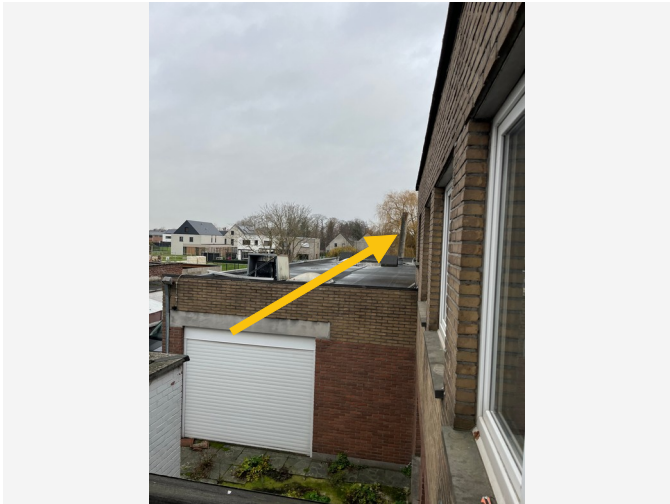
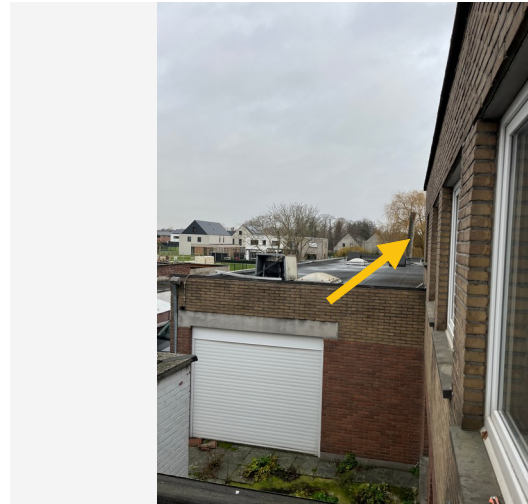
Het asbestmateriaal valt onder de mijlpaal van 2034.

Verwijderen

Er werd geen monstername uitgevoerd van deze toepassing. Het is aangewezen alsnog een monstername te laten uitvoeren indien u zekerheid wenst of deze toepassing asbesthoudend is en meer bepaald welke asbestsoort deze bevat. Dit kan namelijk een invloed hebben op de geldigheidsduur van het attest en/of de eindconclusie asbestveilig of niet-asbestveilig.

| Eindbeoordeling materiaalisico | Laag materiaalisico en/of verlaagde kans op vezelvrijgave |

| Asbestsoort (vezeltype) | Crocidoliet aanwezig |
| Asbestconcentratie | Laag (< 50%) |
| Toestand van het materiaal | Licht beschadigd, licht verweerd. Intact calciumsilicaatmateriaal of categorie III 'gebondenheid' |

- Verwijder dit asbestmateriaal zo snel mogelijk. Volg de toestand goed op.
- Voer bijkomende staalname(s) uit.

- Eenvoudige handelingen: mag via doe-het-zelf of door werknemer(s) met opleidingsattest eenvoudige handelingen  
Als dit materiaal verwijderd kan worden zonder het te breken, te beschadigen... , dan mag met dit met eenvoudige handelingen.  
Vermijd stofvorming en stofverspreiding op elk moment van de werken. Bevochtig of fixeer het materiaal.  
Het gebruik van sneldraaiende werktuigen (boormachine, slijpschijf, hogedrukreiniger...) is verboden.  
Zorg voor gepaste persoonlijke beschermingsmiddelen: minimaal FFP3-mondmasker (EN 149), wegwerpoverall met kap (minimaal Cat III, type 5/6), wegwerphandschoenen en overschoenen of afspoelbaar schoeisel.  
Afval: particulieren kunnen dit dubbel en luchtdicht verpakt aanbieden bij hun recyclagepark (raadpleeg de

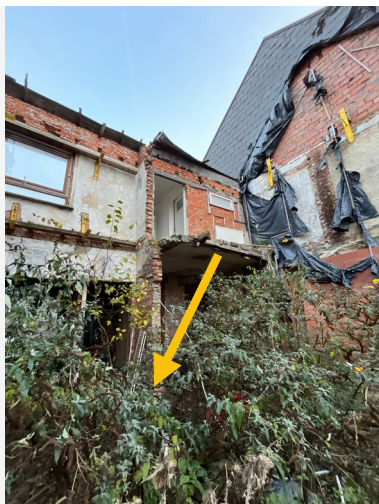
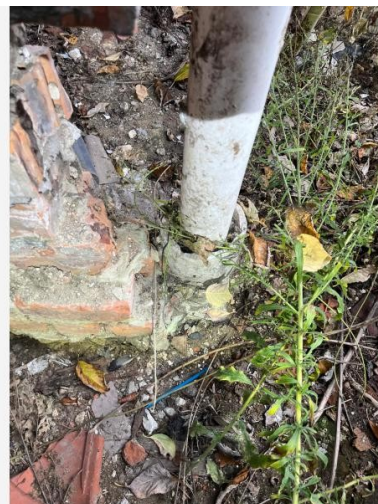
Het asbestmateriaal valt onder de mijlpaal van 2040.

Verwijderen

- Zorg voor een veilig beheer. Vermijd het beschadigen van het asbestmateriaal. Controleer de toestand jaarlijks op wijzigingen.
- Voer bijkomende staalname(s) uit.

- Eenvoudige handelingen: mag via doe-het-zelf of door werknemer(s) met opleidingsattest eenvoudige handelingen  
Als dit materiaal verwijderd kan worden zonder het te breken, te beschadigen... , dan mag met dit met eenvoudige handelingen.  
Vermijd stofvorming en stofverspreiding op elk moment van de werken. Bevochtig of fixeer het materiaal.  
Het gebruik van sneldraaiende werktuigen (boormachine, slijpschijf, hogedrukreiniger...) is verboden.  
Zorg voor gepaste persoonlijke beschermingsmiddelen: minimaal FFP3-mondmasker (EN 149), wegwerpovertuig met kap (minimaal Cat III, type 5/6), wegwerphandschoenen en overschoenen of afspoelbaar schoeisel.

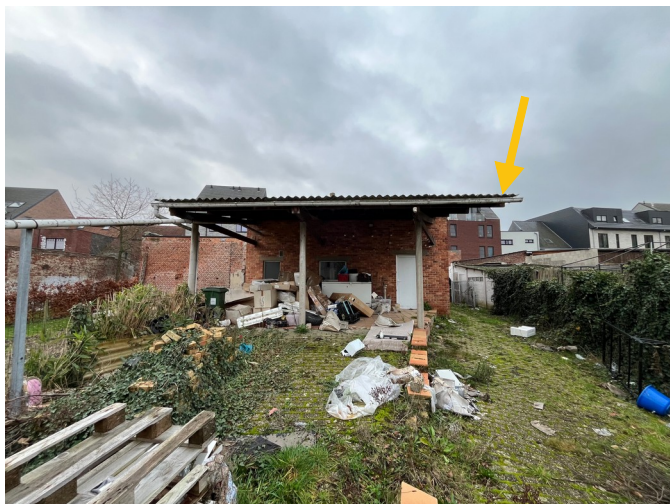
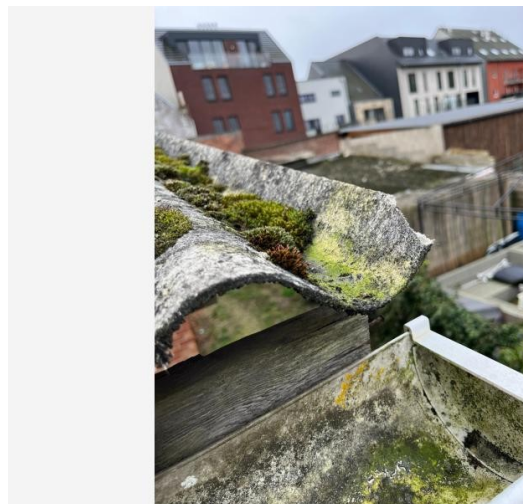
| Opmerking | Het betreft een schatting van de hoeveelheid. |

- Eenvoudige handelingen: mag via doe-het-zelf of door werknemer(s) met opleidingsattest eenvoudige handelingen  
Als dit materiaal verwijderd kan worden zonder het te breken, te beschadigen... , dan mag met dit met eenvoudige handelingen.  
Vermijd stofvorming en stofverspreiding op elk moment van de werken. Bevochtig of fixeer het materiaal.  
Het gebruik van sneldraaiende werktuigen (boormachine, slijpschijf, hogedrukreiniger...) is verboden.  
Zorg voor gepaste persoonlijke beschermingsmiddelen: minimaal FFP3-mondmasker (EN 149),

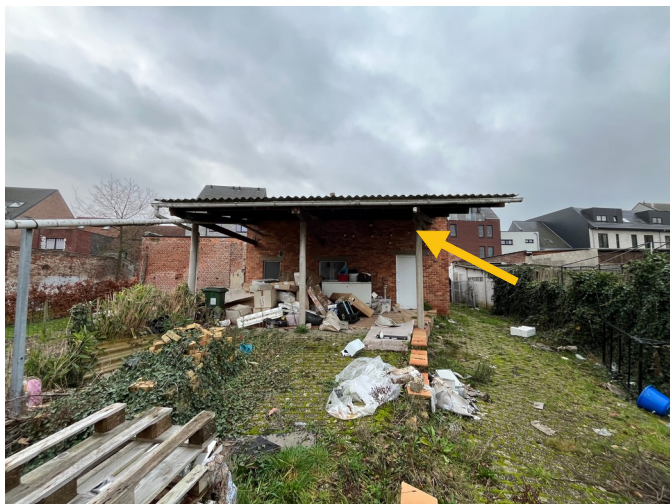
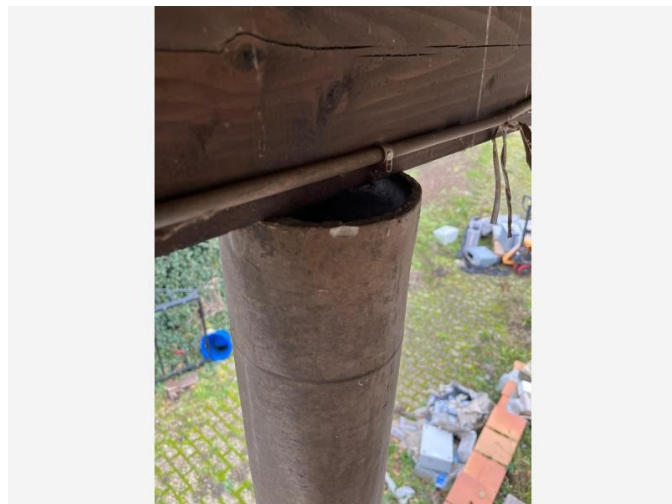
| Opmerking | Het betreft een schatting van de hoeveelheid. |

Vermijd stofvorming en stofverspreiding op elk moment van de werken. Bevochtig of fixeer het materiaal.

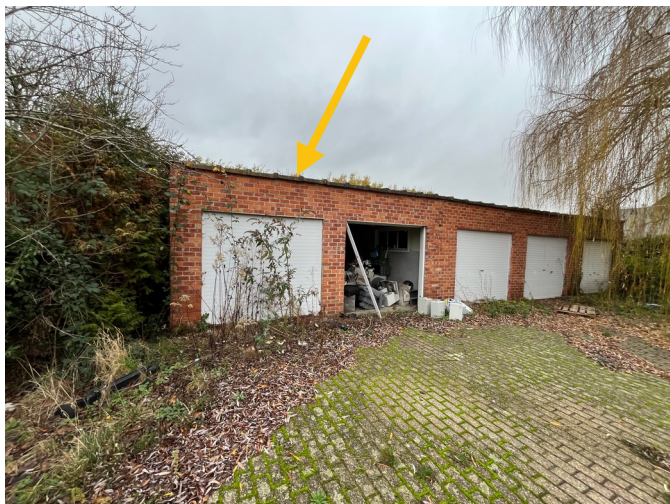
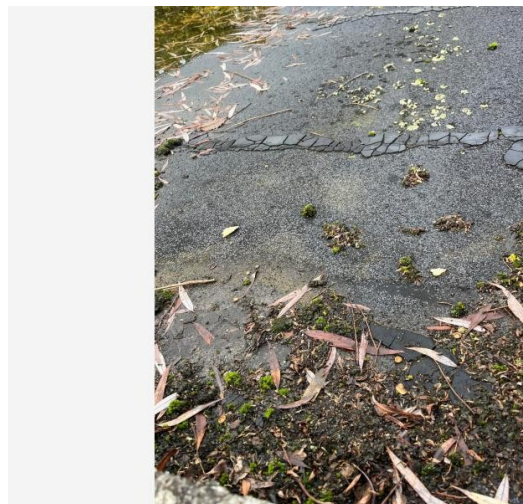
| Identificatiemethode | Een monstername door de asbestdeskundige met laboanalyse door een asbestlabo. |

- Eenvoudige handelingen: mag via doe-het-zelf of door werknemer(s) met opleidingsattest eenvoudige handelingen  
Als dit materiaal verwijderd kan worden zonder het te breken, te beschadigen... , dan mag met dit met eenvoudige handelingen echter alleen door werknemers met een opleidingsattest.  
Vermijd stofvorming en stofverspreiding op elk moment van de werken. Bevochtig of fixeer het materiaal.  
Het gebruik van sneldraaiende werktuigen (boormachine, slijpschijf, hogedrukreiniger...) is verboden.  
Zorg voor gepaste persoonlijke beschermingsmiddelen: minimaal FFP3-mondmasker (EN 149), wegwerpovertuig met kap (minimaal Cat III, type 5/6), wegwerphandschoenen en overschoenen of afspoelbaar schoeisel.

Er werd geen monsternamen uitgevoerd van deze toepassing. Het is aangewezen alsnog een monsternamen te laten uitvoeren indien u zekerheid wenst of deze toepassing asbesthoudend is en meer bepaald welke asbestsoort deze bevat. Dit kan namelijk een invloed hebben op de geldigheidsduur van het attest en/of de eindconclusie asbestveilig of niet-asbestveilig. Bij deze toepassing is dit niet altijd mogelijk daar het gevolg van lekschade niet uitgesloten kan worden. Laat deze toepassing het best bemonsteren voorafgaand aan werken.

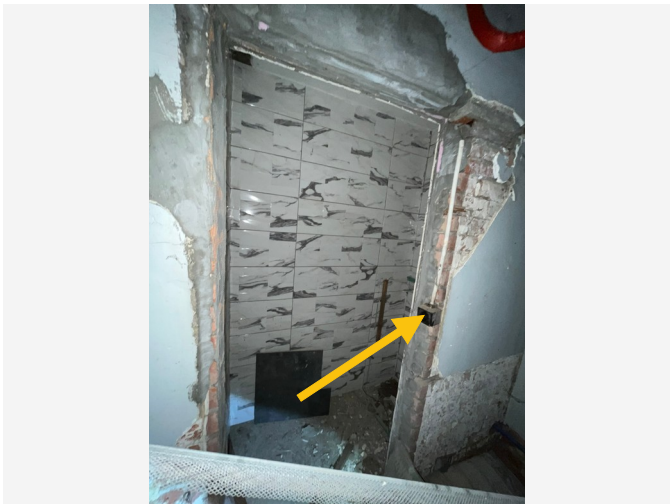
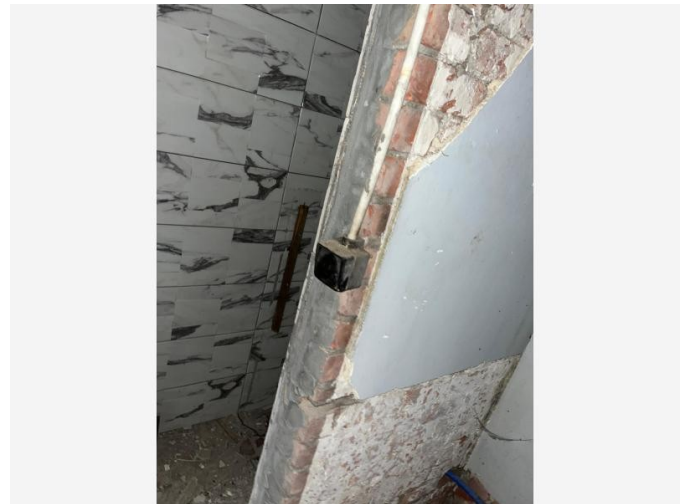
| Identificatiemethode | <p>De asbestdeskundige beoordeelt het materiaal als asbestverdacht en dus asbesthoudend, en dit zonder monstername.</p> <p>Motivatie: De monstername brengt andere schade aan dan schade die inherent is aan de monstername.</p> |
| Opmerking | Er werd geen monstername uitgevoerd wegens kans op lekschade. |

- Eenvoudige handelingen: mag via doe-het-zelf of door werknemer(s) met opleidingsattest eenvoudige handelingen  
Als dit materiaal verwijderd kan worden zonder het te breken, te beschadigen... , dan mag met dit met eenvoudige handelingen.  
Vermijd stofvorming en stofverspreiding op elk moment van de werken. Bevochtig of fixeer het materiaal.  
Het gebruik van sneldraaiende werktuigen (boormachine, slijpschijf, hogedrukreiniger...) is verboden.  
Zorg voor gepaste persoonlijke beschermingsmiddelen: minimaal FFP3-mondmasker (EN 149), wegwerpovertuig met kap (minimaal Cat III, type 5/6), wegwerphandschoenen en overschoenen of afspoelbaar schoeisel.

| Opmerking | <p>Het betreft al het oud elektrisch (schakel)materieel van bakeliet (bvb; schakelaars/klemmendozen/stopcontacten/lamphouders...) Het betreft een ruwe schatting van de hoeveelheid.</p> <p>Het nemen van een monster was niet mogelijk daar er steeds een beschadiging nodig is. Aangezien deze toepassing dient voor de elektrische installatie is er dan een kans op elektrocutie.</p> |

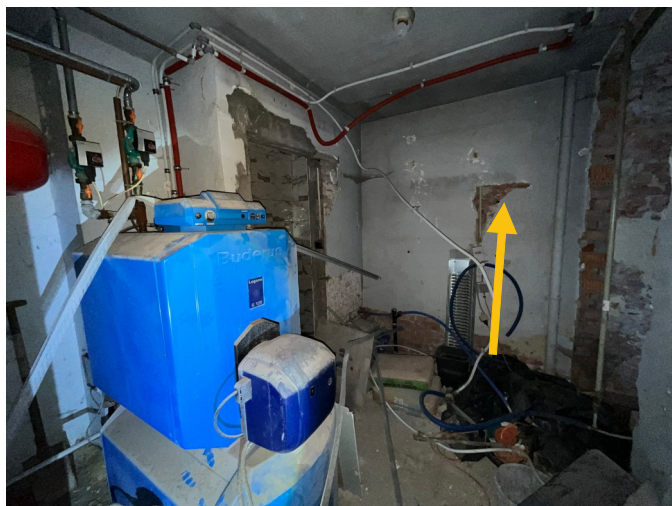
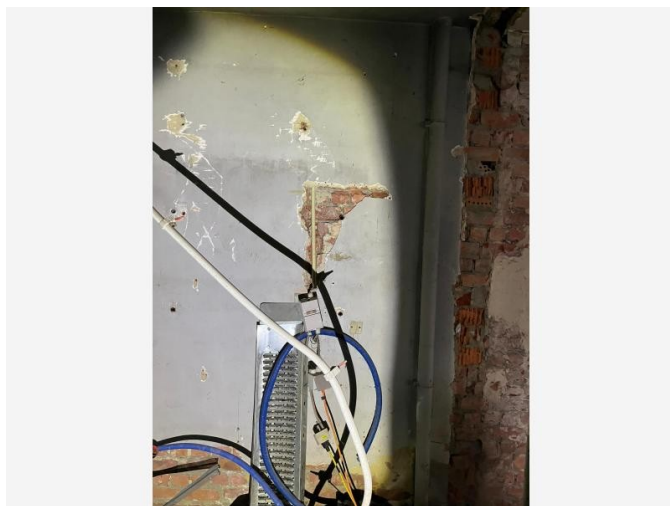
## Fiche 12: Pleisterwerk aan muren

Geen asbest

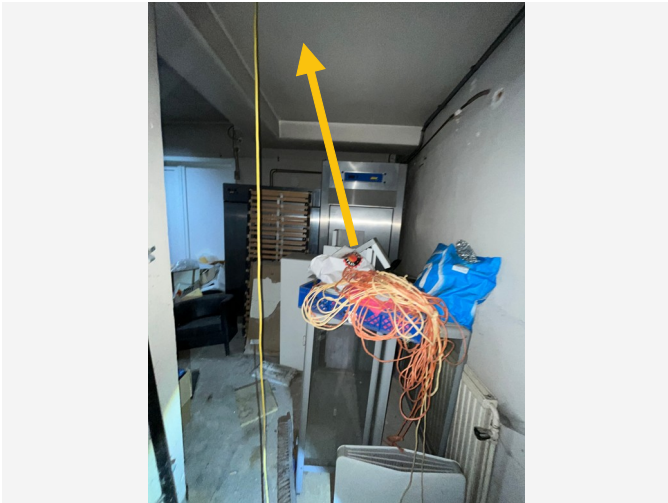
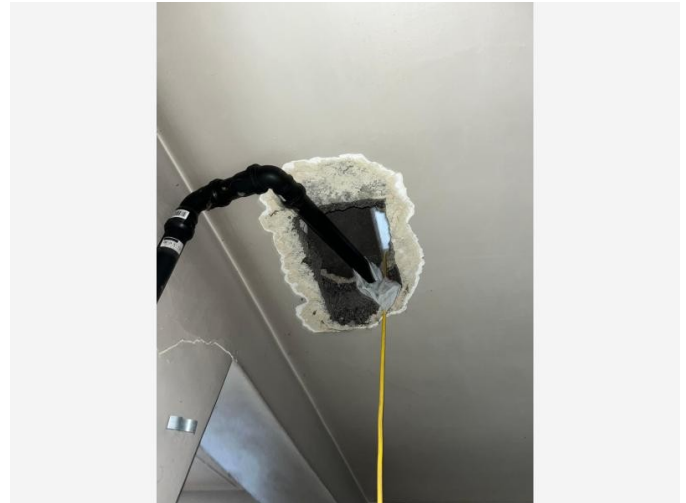
## Fiche 13: Pleisterwerk aan plafond

Geen asbest

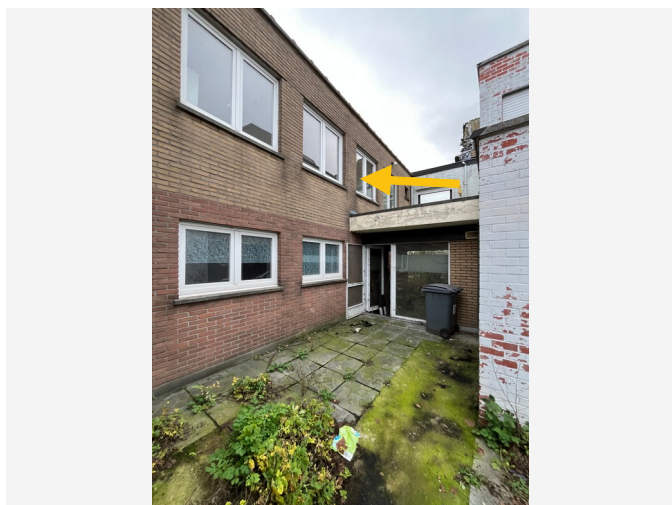
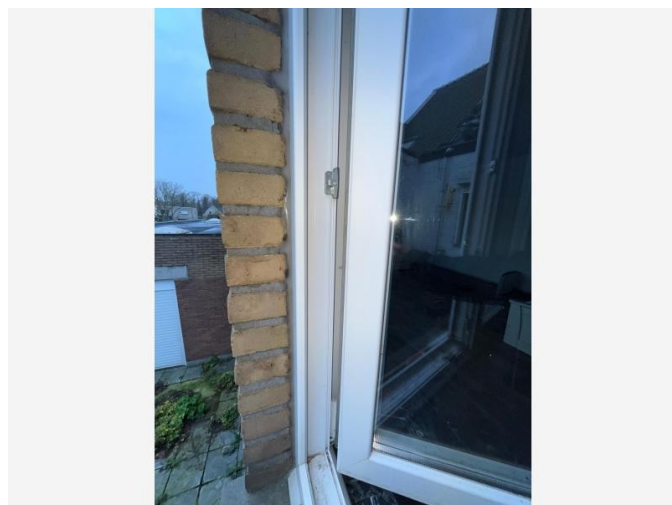
### Fiche 15: Siliconen aan ramen en/of deuren

| Beschrijving | Notitie | Terug te vinden op plannen |
|---|---|---|
| Fiche 15: Siliconen aan ramen en/of deuren | De ramen en/of deuren zijn opgespoten met niet verdachte mastiek/kit. | - |
