Asbestinventarisatetest

Paul Gilsonlaan 39, 1601 Sint-Pieters-Leeuw

Attestnummer : 20240503-000193.000

Uitgegeven op : 03.05.2024

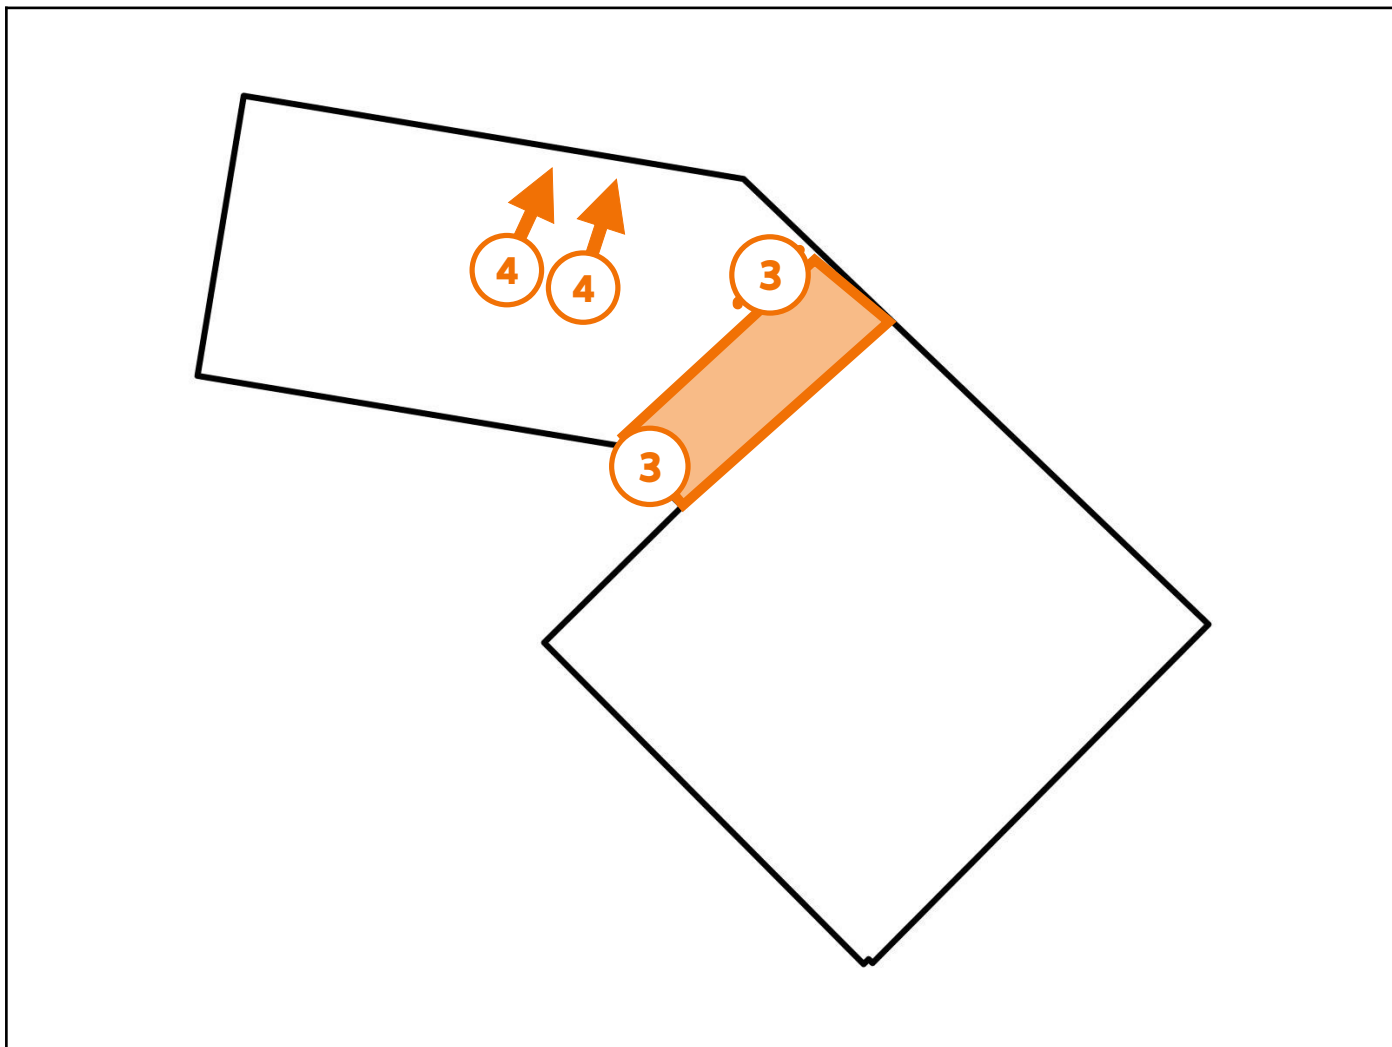
Plan 1.1: Rookgaskanaal/ golfplaten

Beschrijving	Type	Actie
3. Dakbedekking - Golfplaten	Asbestmateriaal	Verwijderen
4. Rookgaskanaal	Asbestmateriaal	Verwijderen

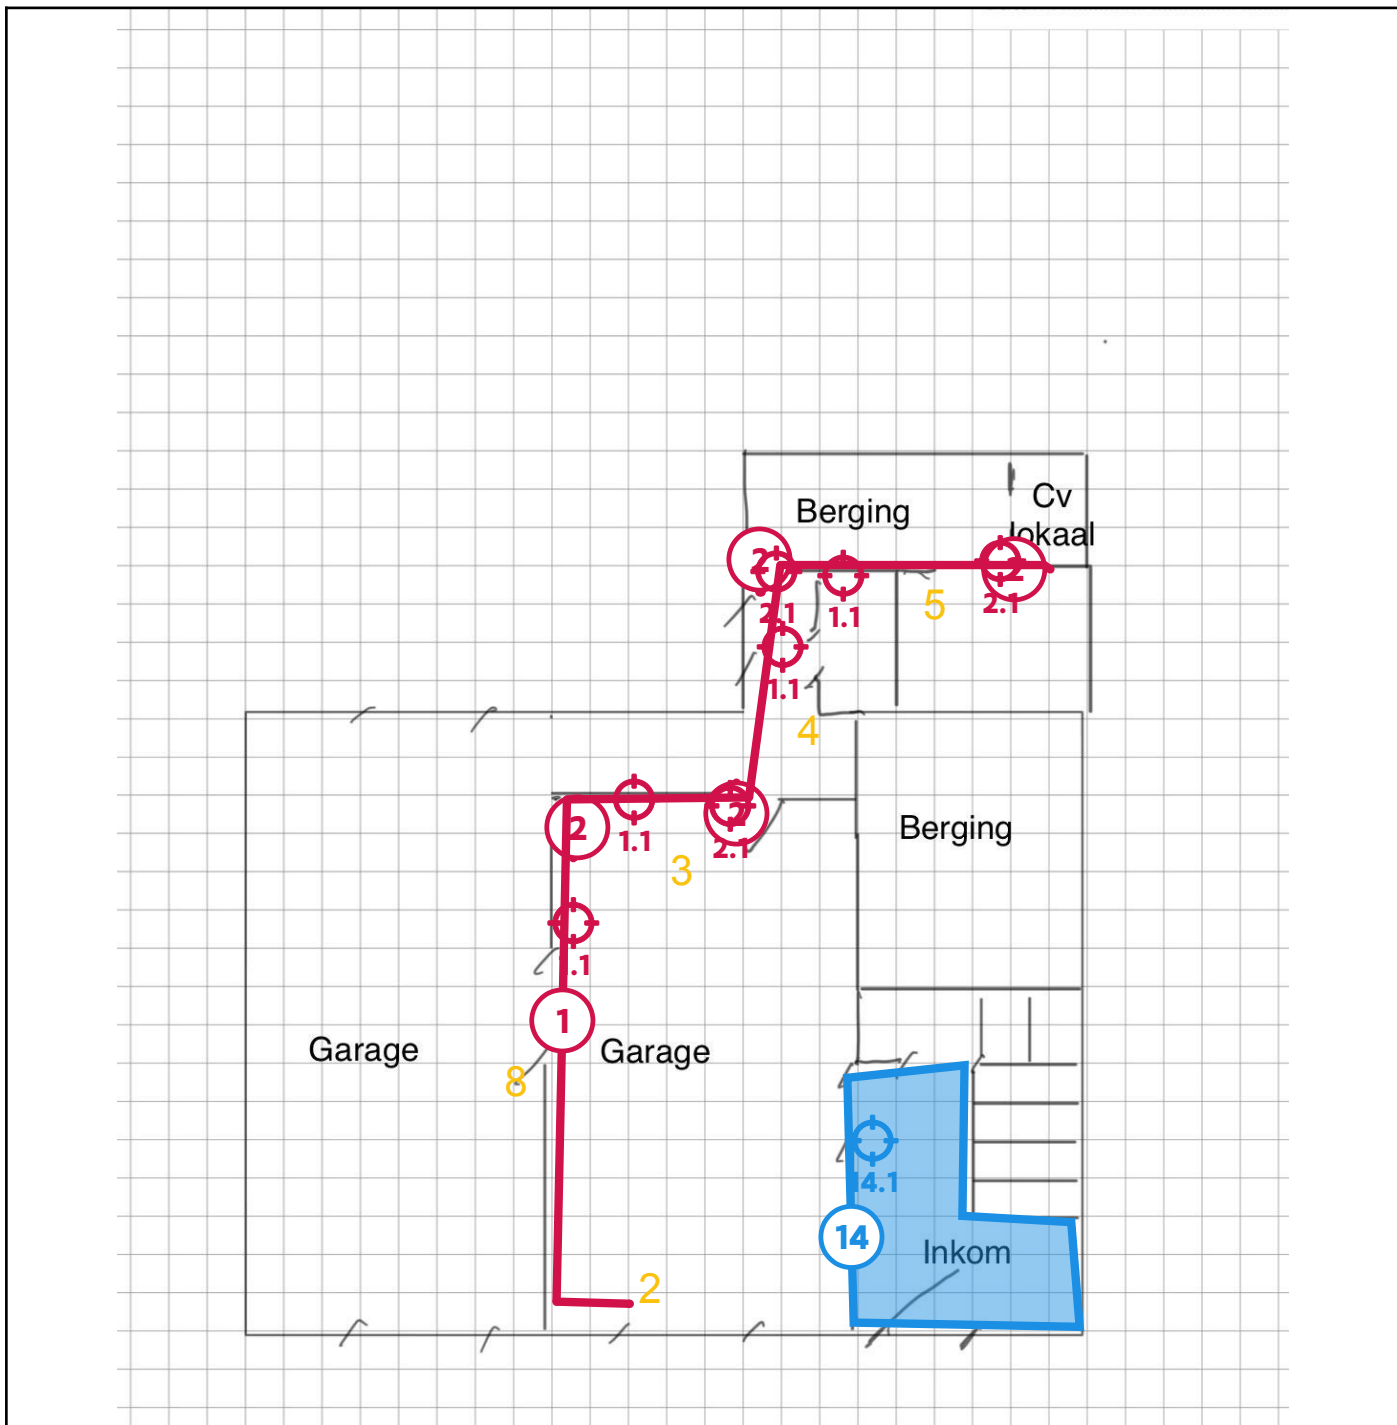
Plan 1.6: Leiding isolatie bochten/ rechte stukken/ plei pl

Beschrijving	Type	Actie
1. Leidingisolatie - Gips rechte stukken	Asbestmateriaal	Dringend verwijderen
1.1 Code: M05	Mengmonster	-

2. Leidingisolatie - Gips bochten	Asbestmateriaal	Dringend verwijderen
2.1 Code: M06	Mengmonster	-
14. Pleisterwerk plafonds	Geen asbest	-
14.1 Code: M02	Mengmonster	-

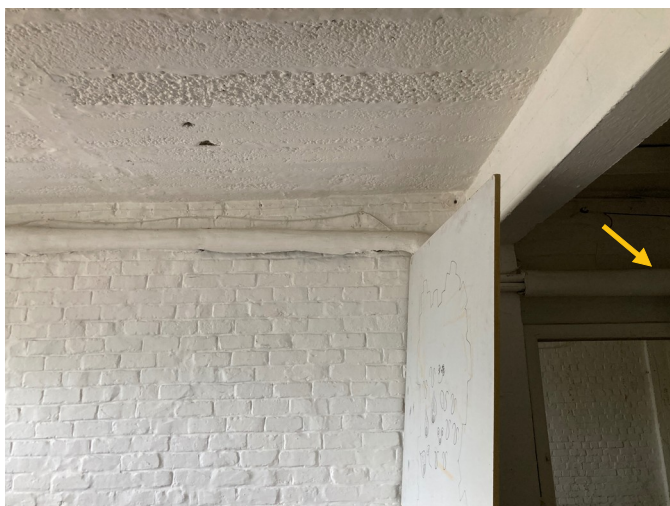
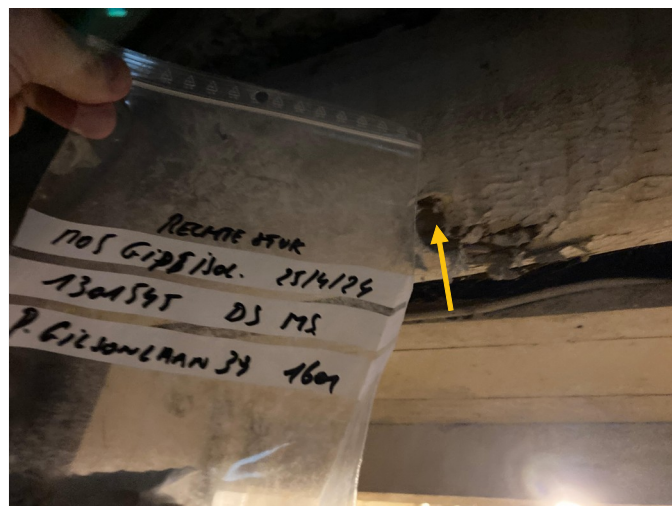
Eindbeoordeling materiaalrisico	Hoog materiaalrisico en/of hoge kans op vezelvrijgave
---------------------------------	---

Gebondenheid	Categorie 2: niet-hechtgebonden met matrix
Asbestsoort (vezeltype)	Amfibool aanwezig, uitgezonderd crocidoliet
Asbestconcentratie	Hoog ($\geq 50\%$)
Afschermingsgraad van het gehele materiaal	Geheel of deels (ook) vrij aan binnenluchtstromen
Toestand van het materiaal	Matig beschadigd, matig verweerd

#	Type	Referentie	Resultaat
1.1	Mengmonster	M05	Chrysotiel, Amosiet

Beschrijving	Leidingisolatie - Gips rechte stukken
Omgeving	Binnen
Primaire drager	HVAC infrastructuur en uitrusting
Asbestmateriaal	In-situ afwerkingslagen - Thermische isolatie
Bindmiddel van asbestmateriaal	Gips - kalk
Gebondenheid op basis van bindmiddel	Niet-hechtgebonden
Hoeveelheid (lengte - omtrek - dikte - aantal)	<ul style="list-style-type: none">4,00 m - 80,00 cm - 1,00 cm - 1 stuk

Dringend verwijderen

- Zorg voor een veilig beheer. Vermijd het beschadigen van het asbestmateriaal. Controleer de toestand jaarlijks op wijzigingen.

- Hermetische zone (erkend asbestverwijderaar)
Deze niet hechtgebonden toepassing moet verwijderd worden via deze methode. Bijkomende info (oa voorzorgsmaatregelen) kan je terugvinden achteraan in dit attest onder de rubriek toelichting.

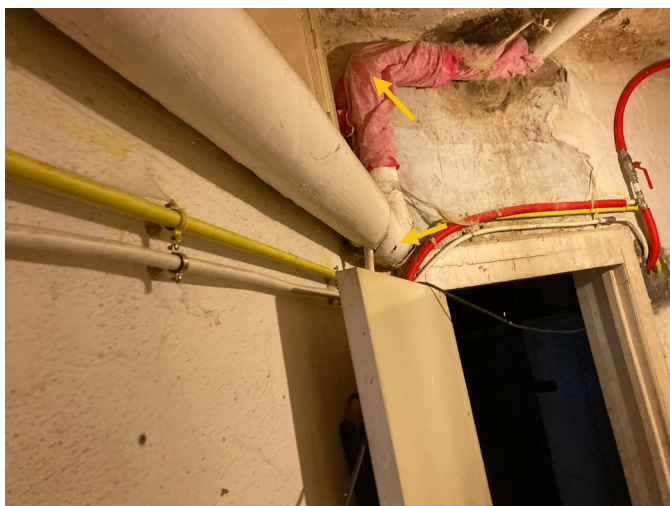
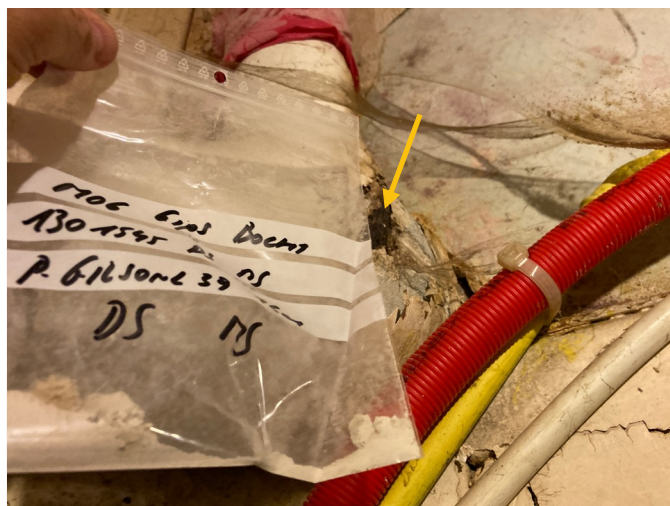
Eindbeoordeling materiaalrisico	Hoog materiaalrisico en/of hoge kans op vezelvrijgave
---------------------------------	---

Gebondenheid	Categorie 2: niet-hechtgebonden met matrix
Asbestsoort (vezeltype)	Amfibool aanwezig, uitgezonderd crocidoliet
Asbestconcentratie	Hoog ($\geq 50\%$)
Afschermingsgraad van het gehele materiaal	Geheel of deels (ook) vrij aan binnenluchtstromen
Toestand van het materiaal	Matig beschadigd, matig verweerd

#	Type	Referentie	Resultaat
2.1	Mengmonster	M06	Chrysotiel, Amosiet

Beschrijving	Leidingisolatie - Gips bochten
Omgeving	Binnen
Primaire drager	HVAC infrastructuur en uitrusting
Asbestmateriaal	In-situ afwerkingslagen - Thermische isolatie
Bindmiddel van asbestmateriaal	Gips - kalk
Gebondenheid op basis van bindmiddel	Niet-hechtgebonden
Hoeveelheid (lengte - omtrek - dikte - aantal)	<ul style="list-style-type: none">3,00 m - 60,00 cm - 1,00 cm - 1 stuk

Dringend verwijderen

- Zorg voor een veilig beheer. Vermijd het beschadigen van het asbestmateriaal. Controleer de toestand jaarlijks op wijzigingen.

- Hermetische zone (erkend asbestverwijderaar)
Deze niet hechtgebonden toepassing moet verwijderd worden via deze methode. Bijkomende info (oa voorzorgsmaatregelen) kan je terugvinden achteraan in dit attest onder de rubriek toelichting.

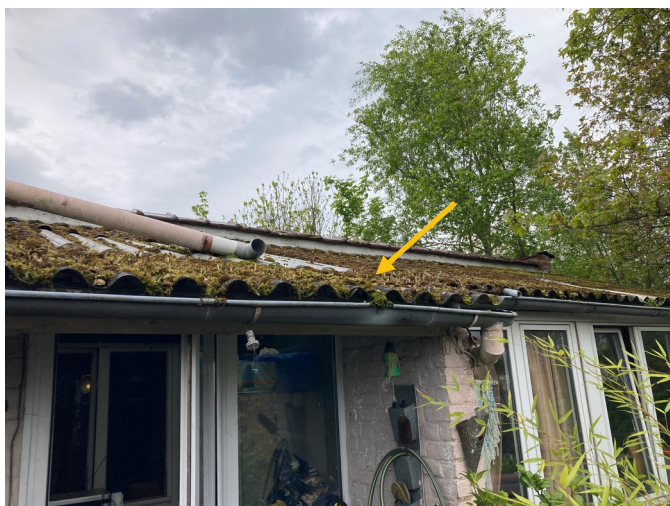
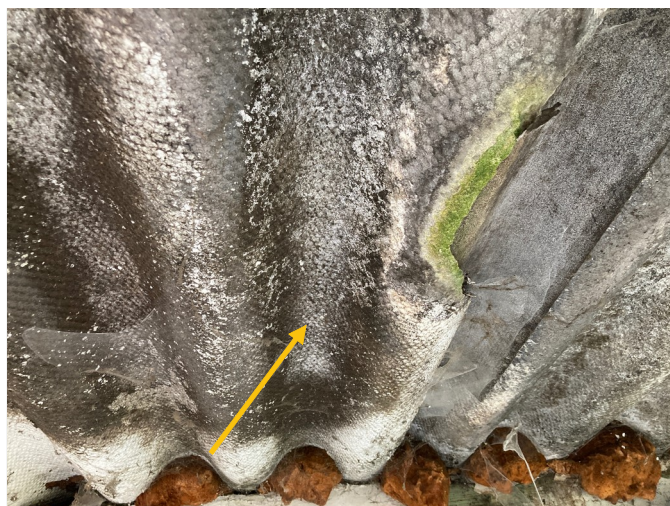
Eindbeoordeling materiaalrisico	Verhoogd materiaalrisico en/of verhoogde kans op vezelvrijgave
---------------------------------	--

Gebondenheid	Categorie 1: hechtgebonden in oorsprong
Asbestsoort (vezeltype)	Crocidoliet aanwezig
Asbestconcentratie	Laag (< 50%)
Afschermingsgraad van het gehele materiaal	Geheel of deels vrij aan de buitenlucht
Toestand van het materiaal	Matig beschadigd, matig verweerd

Beschrijving	Dakbedekking - Golfplaten
Omgeving	Buiten
Primaire drager	Schuin dak
Asbestmateriaal	Dak- en gevelbekleding - Golfplaat
Bindmiddel van asbestmateriaal	Cement
Gebondenheid op basis van bindmiddel	Hecht
Hoeveelheid (oppervlakte - aantal)	• 32,00 m ² - 1 stuk
Totale oppervlakte	32,00 m ²
Eenvoudig bereikbaar	Ja
Bevestigingswijze	• Geschroefd

Verwijderen

- Zorg voor een veilig beheer. Vermijd het beschadigen van het asbestmateriaal. Controleer de toestand jaarlijks op wijzigingen.
- Hemelwater dat afspoelt van asbestcement daken of gevels kan asbestdeeltjes bevatten. Gebruik het enkel voor gesloten circuits (bv. spoelen toiletten). Reinig na het vervangen van het dak of de gevel de dakgoten en regenwaterput of -ton om asbesthoudend sediment of slib te verwijderen

- Eenvoudige handelingen: mag via doe-het-zelf of door werknemer(s) met opleidingsattest eenvoudige handelingen
Deze hechtgebonden toepassing mag verwijderd worden via deze methode. Bijkomende info (oa voorzorgsmaatregelen) kan je terugvinden achteraan in dit attest onder de rubriek toelichting.

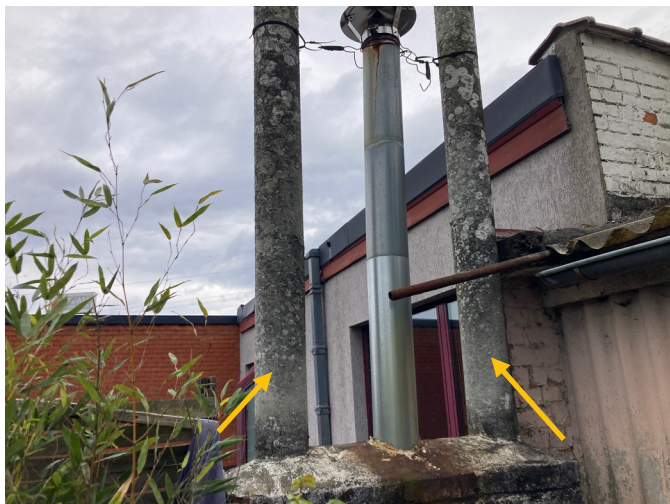
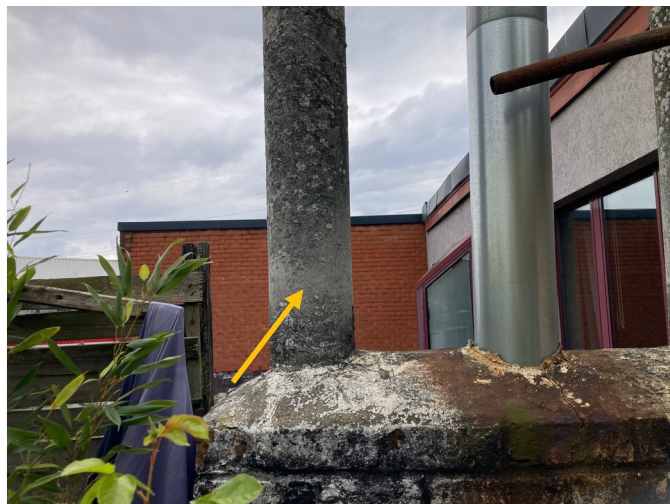
Eindbeoordeling materiaalrisico	Verhoogd materiaalrisico en/of verhoogde kans op vezelvrijgave
---------------------------------	--

Gebondenheid	Categorie 1: hechtgebonden in oorsprong
Asbestsoort (vezeltype)	Crocidoliet aanwezig
Asbestconcentratie	Laag (< 50%)
Afschermingsgraad van het gehele materiaal	Geheel of deels vrij aan de buitenlucht
Toestand van het materiaal	Matig beschadigd, matig verweerd

Beschrijving	Rookgaskanaal
Omgeving	Buiten
Primaire drager	HVAC infrastructuur en uitrusting
Asbestmateriaal	Buis, koker, leiding, pijp, doorvoer
Bindmiddel van asbestmateriaal	Cement
Gebondenheid op basis van bindmiddel	Hecht
Hoeveelheid (lengte - omtrek - dikte - aantal)	• 3,00 m - 60,00 cm - 2,00 cm - 2 stuks
Totaal volume	0,072 m ³
Eenvoudig bereikbaar	Ja

Verwijderen

- Zorg voor een veilig beheer. Vermijd het beschadigen van het asbestmateriaal. Controleer de toestand jaarlijks op wijzigingen.
- Hemelwater dat afspoelt van asbestcement daken of gevels kan asbestdeeltjes bevatten. Gebruik het enkel voor gesloten circuits (bv. spoelen toiletten). Reinig na het vervangen van het dak of de gevel de dakgoten en regenwaterput of -ton om asbesthoudend sediment of slib te verwijderen

- Eenvoudige handelingen: mag via doe-het-zelf of door werknemer(s) met opleidingsattest eenvoudige handelingen
Deze hechtgebonden toepassing mag verwijderd worden via deze methode. Bijkomende info (oa voorzorgsmaatregelen) kan je terugvinden achteraan in dit attest onder de rubriek toelichting.

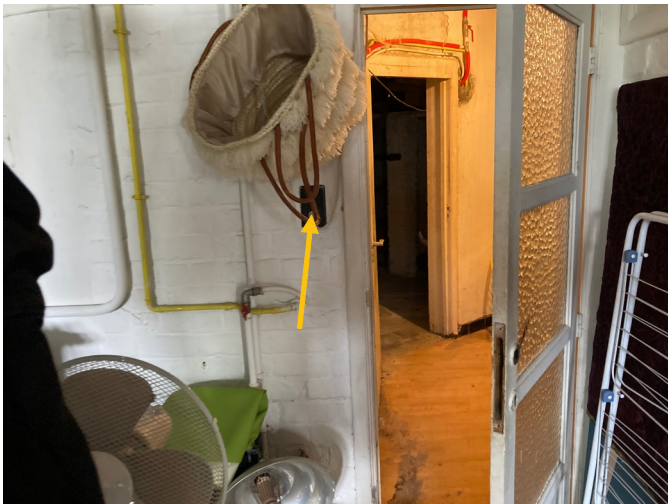
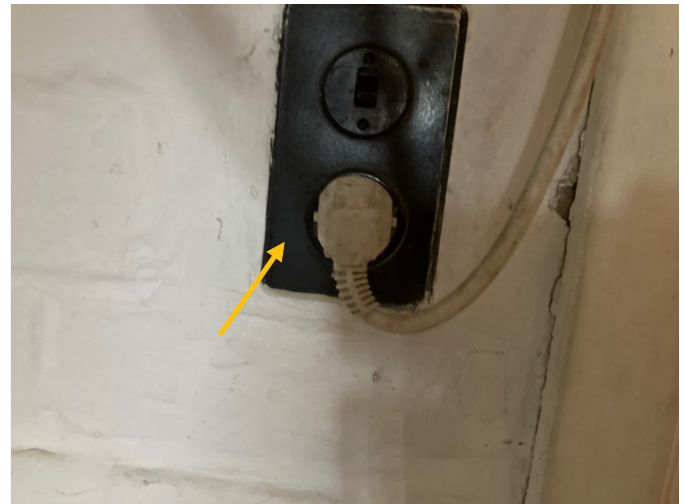
Eindbeoordeling materiaalrisico	Laag materiaalrisico en/of verlaagde kans op vezelvrijgave
---------------------------------	--

Gebondenheid	Categorie 1: hechtgebonden in oorsprong
Asbestsoort (vezeltype)	Crocidoliet aanwezig
Asbestconcentratie	Laag (< 50%)
Afschermingsgraad van het gehele materiaal	Geheel of deels (ook) vrij aan de binnenlucht
Toestand van het materiaal	Onbeschadigd, niet verweerd

Beschrijving	Bakeliet - Stopcontacten & schakelaars
Omgeving	Binnen
Primaire drager	Communicatie en elektrische infrastructuur en uitrusting
Asbestmateriaal	Plaat, paneel, tablet - Type Bakeliet
Bindmiddel van asbestmateriaal	Kunststof of -hars
Gebondenheid op basis van bindmiddel	Hecht
Hoeveelheid (oppervlakte - dikte - aantal)	• 1,00 m ² - 1,00 cm - 7 stuks
Totaal volume	0,07 m ³
Eenvoudig bereikbaar	Ja
Bevestigingswijze	• Geschroefd
Identificatiemethode	Vaststelling zonder monsternamen

Zorgvuldig beheren

- Zorg voor een veilig beheer. Vermijd het beschadigen van het asbestmateriaal. Controleer de toestand jaarlijks op wijzigingen.

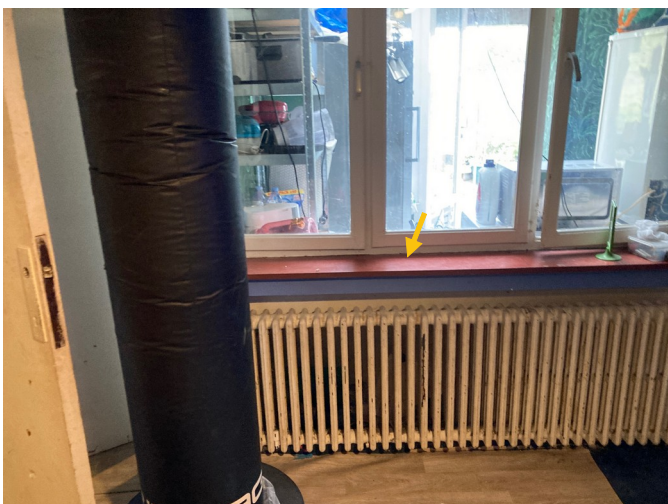
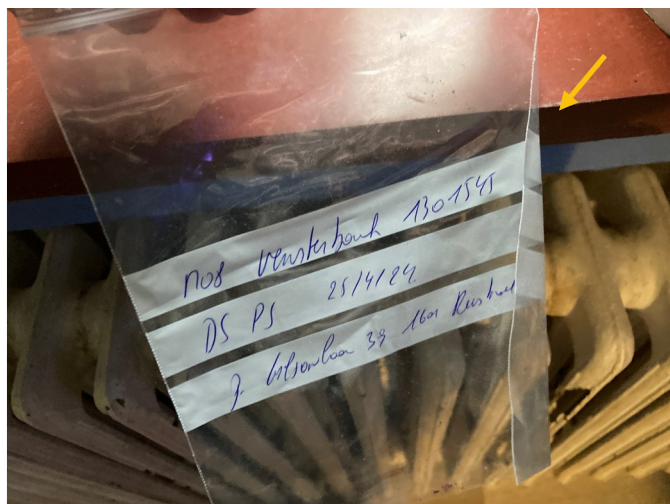
Eindbeoordeling materiaalrisico	Laag materiaalrisico en/of verlaagde kans op vezelvrijgave
---------------------------------	--

Gebondenheid	Categorie 1: hechtgebonden in oorsprong
Asbestsoort (vezeltype)	Alleen chrysotiel
Asbestconcentratie	Laag (< 50%)
Afschermingsgraad van het gehele materiaal	Geheel of deels (ook) vrij aan de binnenlucht
Toestand van het materiaal	Licht beschadigd, licht verweerd. Intact materiaal type Pical – asbestboard of categorie III 'gebondenheid'

#	Type	Referentie	Resultaat
6.1	Puntmonster	M08	Chrysotiel

Beschrijving	Vensterbank - Binnen
Omgeving	Binnen
Primaire drager	Wandopening verticaal (raam, deur, ...)
Asbestmateriaal	Plaat, paneel, tablet - Type Massal
Bindmiddel van asbestmateriaal	Cement
Gebondenheid op basis van bindmiddel	Hecht
Hoeveelheid (oppervlakte - dikte - aantal)	• 1,00 m ² - 3,00 cm - 1 stuk

Zorgvuldig beheren

- Zorg voor een veilig beheer. Vermijd het beschadigen van het asbestmateriaal. Controleer de toestand jaarlijks op wijzigingen.

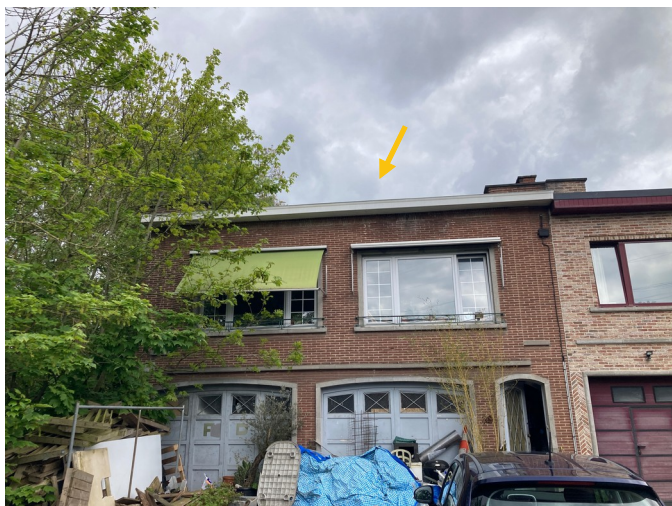
Reden: Het te onderzoeken materiaal situeert zich hoger dan 3,50 m te rekenen vanaf een veilige ondergrond

Uitleg van de asbestdeskundige: Aangezien de dakbedekking zich bevindt op een hoogte hoger dan 3,5 m (vanaf een veilige ondergrond) kon deze niet worden gecontroleerd tijdens de inspectie. Dit betreft een beperking van middellange termijn. Wanneer de dakbedekking toegankelijk wordt gemaakt dit deze nader te worden geïnspecteerd op asbesthoudend.

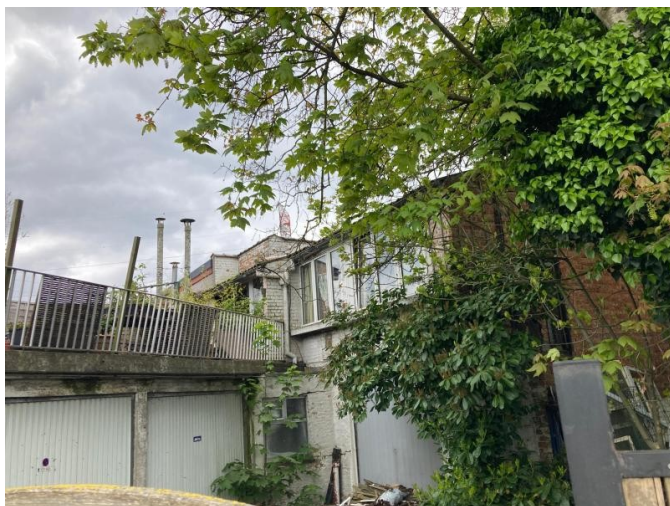
Reden: Slotvaste toegangspoort, -deur of -luik

Uitleg van de asbestdeskundige: Het gaat hier over een middellange beperkingsfiche. Garages worden gehuurd door derden, eigenaar heeft geen sleutels, sommige huurders wonen in Spanje. Eigenaar heeft geen verdere info, contact

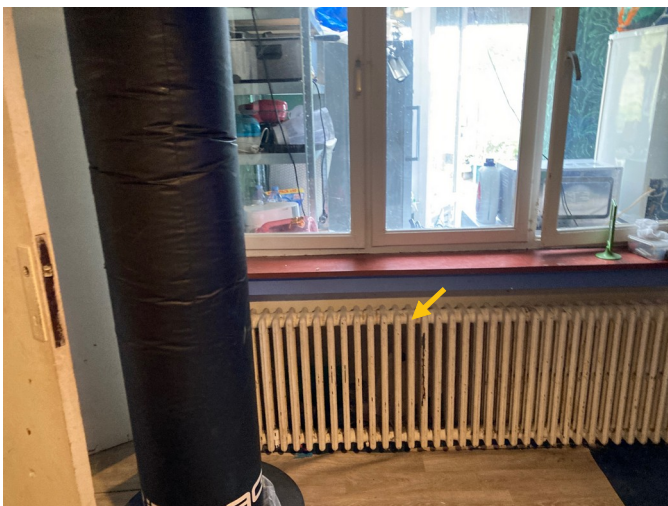
Mogelijk is er asbesthoudend materiaal aanwezig in de radiatoren ter hoogte van de verbindingstukken of achter de stoppen.

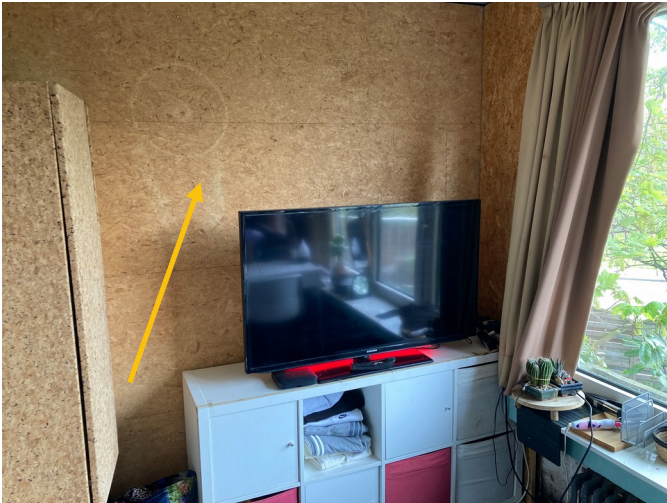
Er zijn voorzetwanden geplaatst bestaande uit gipskarton. Zonder destructie is inspectie van de achterliggende wanden niet mogelijk.

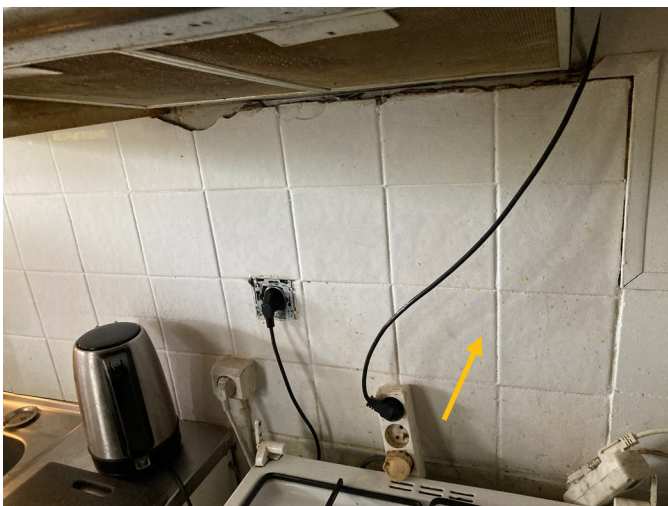
Op moment van de inspectie kon niet worden nagegaan of de tegellijm achter de muurtegels/plinten asbestverdacht is. Bij renovatie of verwijdering van de tegels dient het materiaal te worden geanalyseerd voor de werken van start gaan.
