Asbestinventarisatetest

Dworpsestraat 8, 1651 Beersel

Attestnummer : 20260414-000164.000

Niet-asbestveilig

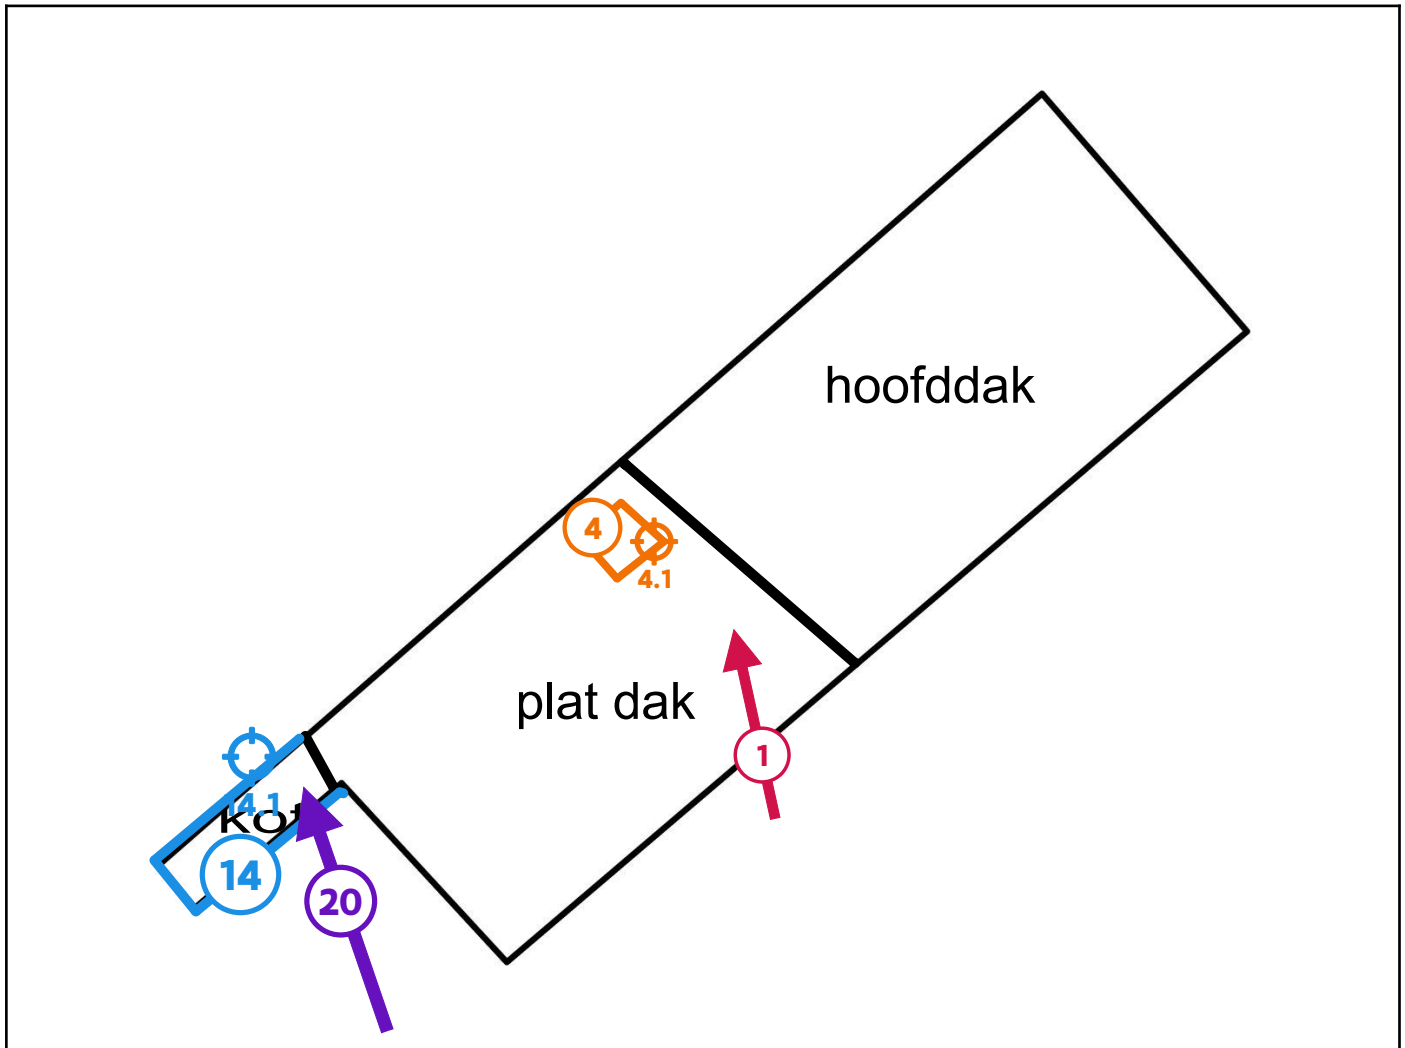
Plan 1.6: Hoofdgebouw plan

Beschrijving	Type	Actie
1. Ieën op plat dak	Asbestmateriaal	Dringend verwijderen
4. Roofing rond schouw plat dak	Asbestmateriaal	Verwijderen
4.1 Code: M08	Puntmonster	-
14. Roofing in kot terras onder dak	Geen asbest	-
14.1 Code: M06	Puntmonster	-
20. Materialen aan de stookketeldichtingen, isol mat,...) niet verdacht	Overige ruimte of materiaal	-

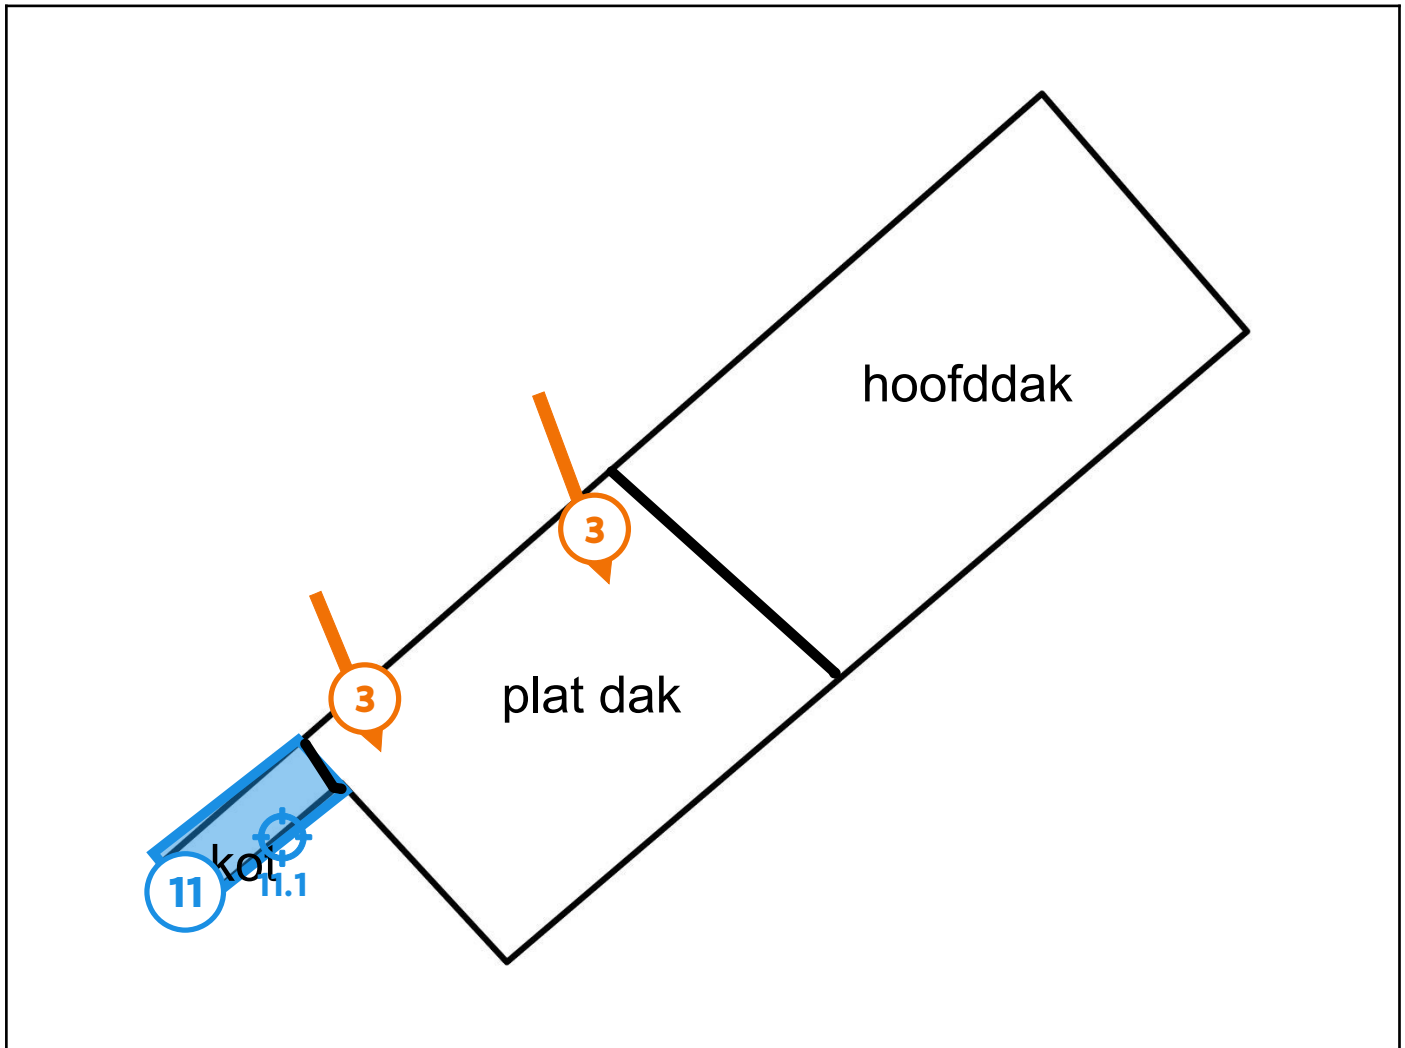
Plan 1.7: Hoofdgebouw plan

Beschrijving	Type	Actie
3. Schouwbus in gesloten systeem plat dak	Asbestmateriaal	Verwijderen
11. Dakbedekking - Roofing klein kot terras	Geen asbest	-
11.1 Code: M04	Puntmonster	-

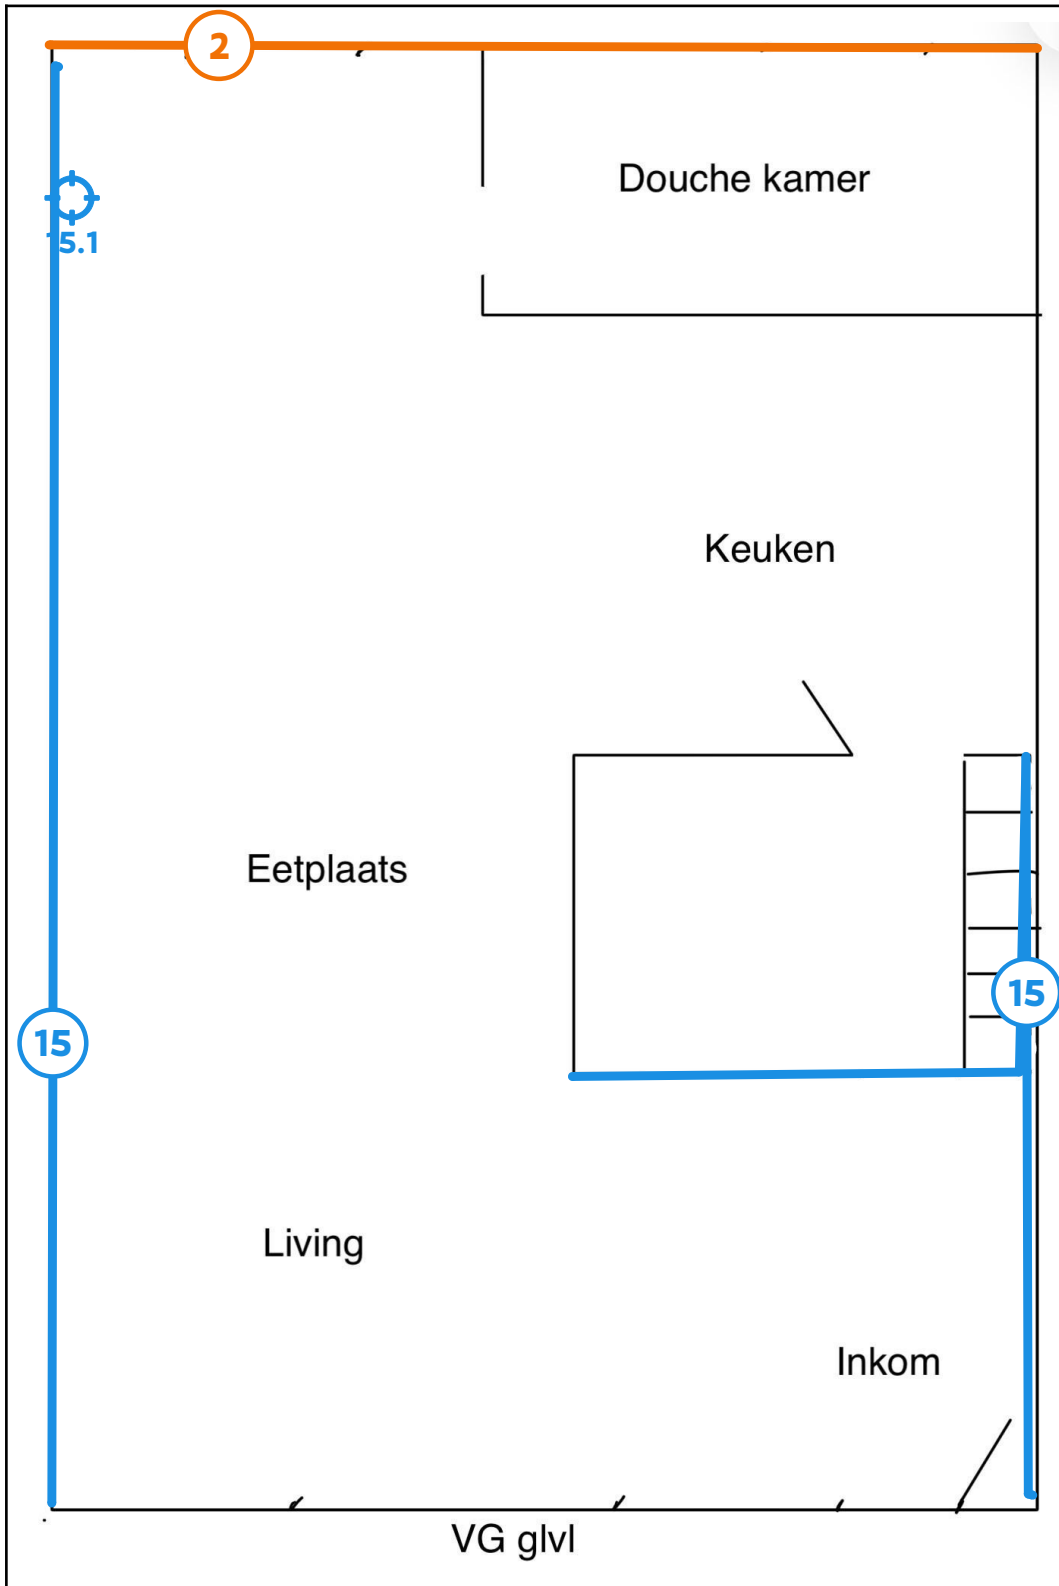
Plan 1.8: Glvl

2. Gevelleien achtergevel	Asbestmateriaal	Verwijderen
15. Pleisterwerk wanden	Geen asbest	-
15.1 Code: M01	Mengmonster	-

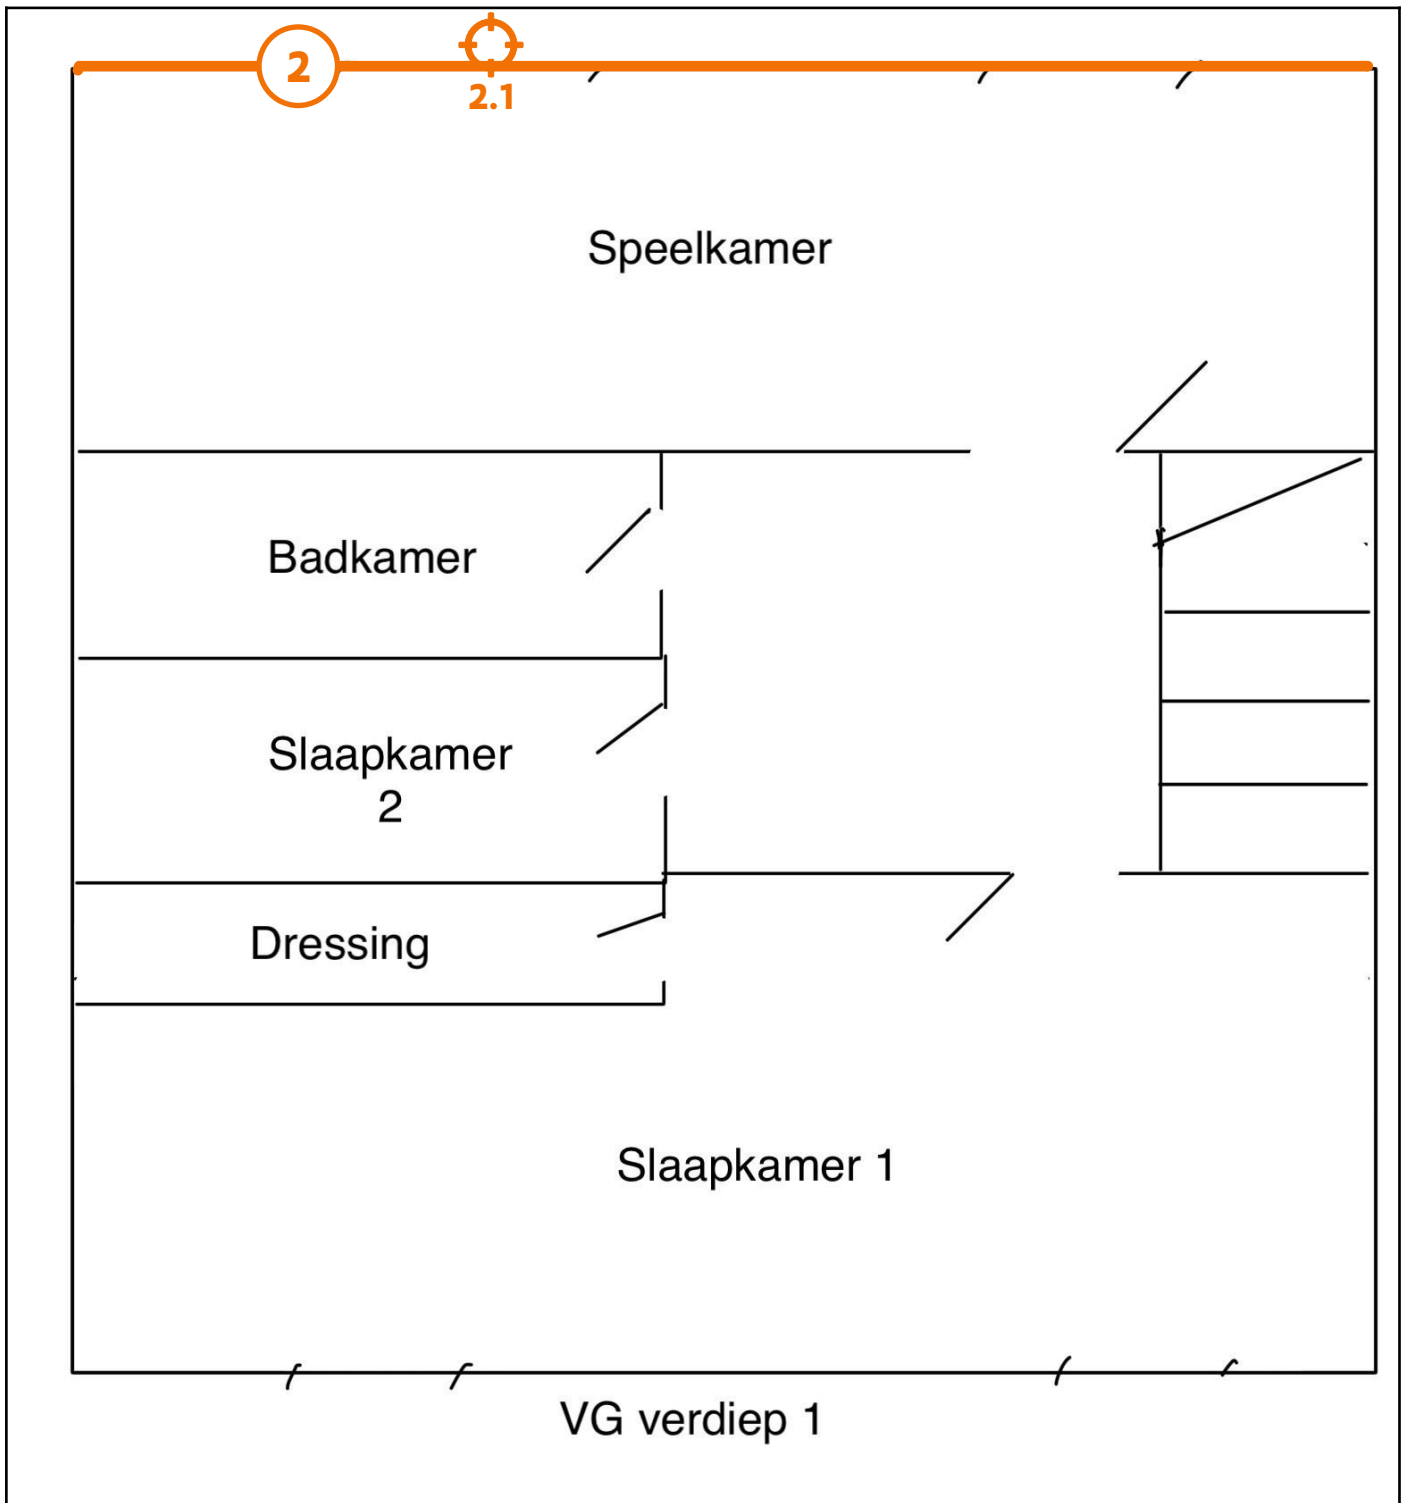
Plan 1.9: Verdieping 1

Beschrijving	Type	Actie
2. Gevelleien achtergevel	Asbestmateriaal	Verwijderen

2.1 Code: M03	Puntmonster	-
---------------	-------------	---

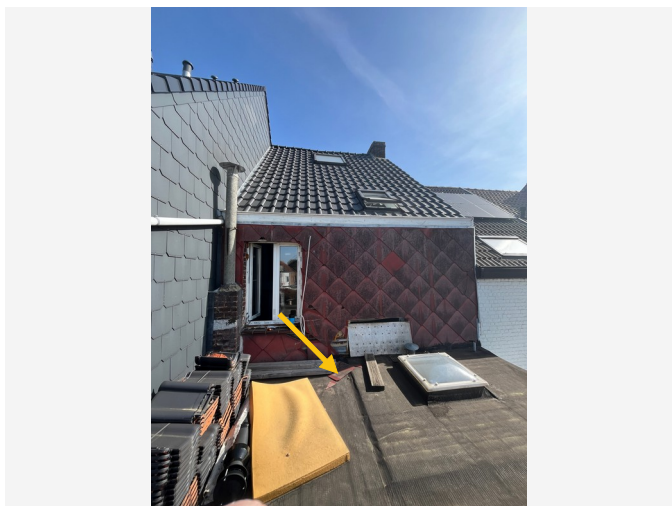
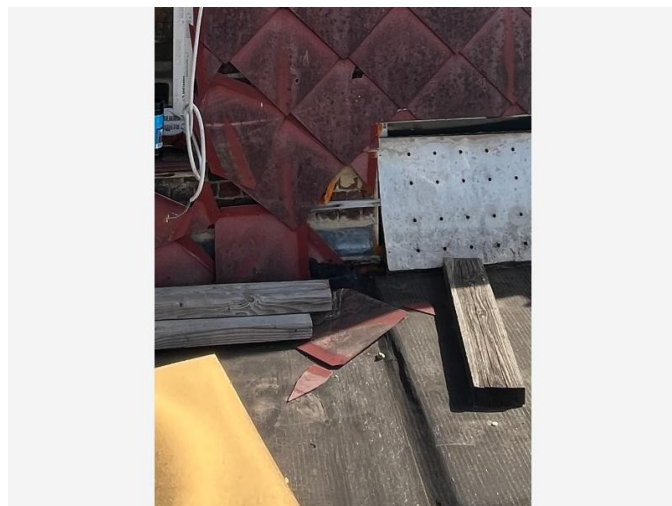
Het asbestmateriaal valt onder de mijlpaal van 2040.

Beschrijving	leien op plat dak
Type afvalstof	Betreft stock-voorraad of gedemonteerde asbestmaterialen
Aanwezige resten	Geen resten aanwezig
Omgeving	Buiten
Primaire drager	Plat dak
Asbestmaterialen	<ul style="list-style-type: none">Dak- en gevelbekleding - Lei, shingle
Bindmiddel van asbestmateriaal	Cement
Gebondenheid op basis van bindmiddel	Hecht
Hoeveelheid (gewicht - aantal)	<ul style="list-style-type: none">2,00 kg - 1 stuk
Totaal gewicht	2,00 kg
Eenvoudig bereikbaar	Ja
Identificatiemethode	De asbestdeskundige gebruikt een bestaande laboanalyse als bewijsdocument met bevestiging door vaststelling en expertise.
Opmerking	De hoeveelheid is een schatting

Dringend verwijderen

- Verwijder het asbestafval.

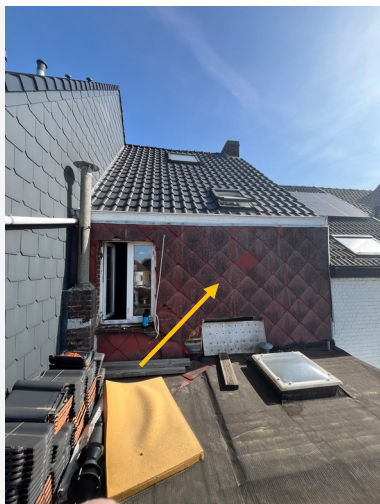
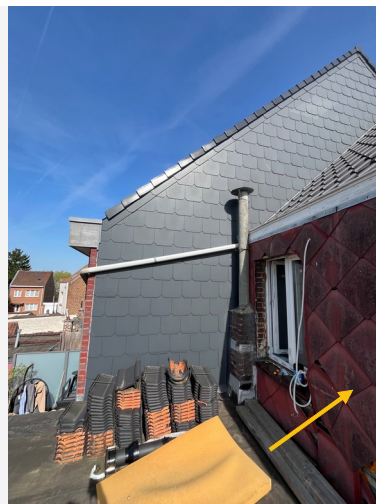
Het asbestmateriaal valt onder de mijlpaal van 2034.

Eindbeoordeling materiaalrisico	Verhoogd materiaalrisico en/of verhoogde kans op vezelvrijgave
---------------------------------	--

Gebondenheid	Categorie 1: hechtgebonden in oorsprong
Asbestsoort (vezeltype)	Crocidoliet aanwezig
Asbestconcentratie	Laag (< 50%)
Afschermingsgraad van het gehele materiaal	Geheel of deels vrij aan de buitenlucht, maar geen contact met binnenlucht
Toestand van het materiaal	Matig beschadigd, matig verweerd

#	Type	Referentie	Resultaat
2.1	Puntmonster	M03	Chrysotiel, Crocidoliet

Beschrijving	Gevelleien achtergevel
Omgeving	Buiten
Primaire drager	Wand buitenschil
Asbestmateriaal	Dak- en gevelbekleding - Lei, shingle
Bindmiddel van asbestmateriaal	Cement
Gebondenheid op basis van bindmiddel	Hecht
Hoeveelheid (oppervlakte - aantal)	<ul style="list-style-type: none">• 30,00 m² - 1 stuk
Totale oppervlakte	30,00 m ²
Eenvoudig bereikbaar	Ja
Bevestigingswijze	<ul style="list-style-type: none">• Genageld, geniet
Identificatiemethode	Een monstername door de asbestdeskundige met laboanalyse door een asbestlabo.
Destructieve handeling voor identificatie	Nee
Opmerking	De hoeveelheid betreft een schatting

Verwijderen

- Verwijder dit asbestmateriaal zo snel mogelijk. Volg de toestand goed op.
- Hemelwater dat afspoelt van asbestcement daken of gevels kan asbestdeeltjes bevatten. Gebruik het enkel voor gesloten circuits (bv. spoelen toiletten). Reinig na het vervangen van het dak of de gevel de dakgoten en regenwaterput of -ton om asbesthoudend sediment of slib te verwijderen

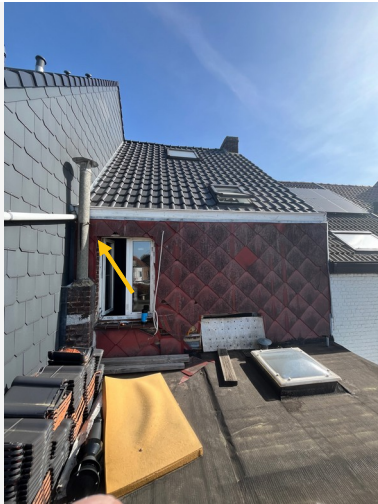
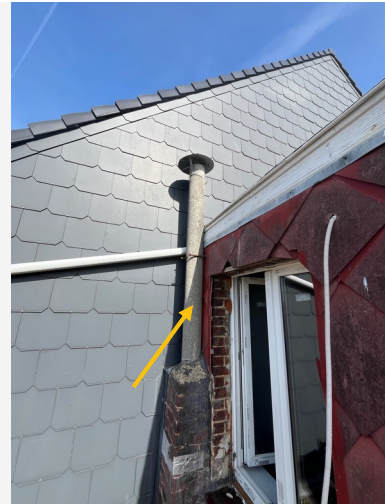
Het asbestmateriaal valt onder de mijlpaal van 2040.

Eindbeoordeling materiaalrisico	Verhoogd materiaalrisico en/of verhoogde kans op vezelvrijgave
---------------------------------	--

Gebondenheid	Categorie 1: hechtgebonden in oorsprong
Asbestsoort (vezeltype)	Crocidoliet aanwezig
Asbestconcentratie	Laag (< 50%)
Afschermingsgraad van het gehele materiaal	Geheel of deels vrij aan de buitenlucht, maar geen contact met binnenlucht
Toestand van het materiaal	Matig beschadigd, matig verweerd

Beschrijving	Schouwbus in gesloten systeem plat dak
Omgeving	Binnen
Primaire drager	HVAC infrastructuur en uitrusting
Asbestmateriaal	Rookgaskanaal
Bindmiddel van asbestmateriaal	Cement
Gebondenheid op basis van bindmiddel	Hecht
Hoeveelheid (lengte - omtrek - dikte - aantal)	<ul style="list-style-type: none"> • 3,00 m - 120,00 cm - 1,00 cm - 2 stuks
Totaal volume	0,072 m ³
Eenvoudig bereikbaar	Ja
Bevestigingswijze	<ul style="list-style-type: none"> • Onbekend
Identificatiemethode	<p>De asbestdeskundige beoordeelt het materiaal als asbestverdacht en dus asbesthoudend, en dit zonder monstername.</p> <p>Motivatie: De monstername brengt andere schade aan dan schade die inherent is aan de monstername.</p>
Destructieve handeling voor identificatie	Nee
Opmerking	Schouwbus in een 'gesloten systeem' wil zeggen dat er in het verlengde van deze schouwbus een CV ketel is aangesloten of deze volledig dichtgemaakt is en niet meer in gebruik is. De hoeveelheid is een schatting.

Verwijderen

- Zorg voor een veilig beheer. Vermijd het beschadigen van het asbestmateriaal. Controleer de toestand jaarlijks op wijzigingen.

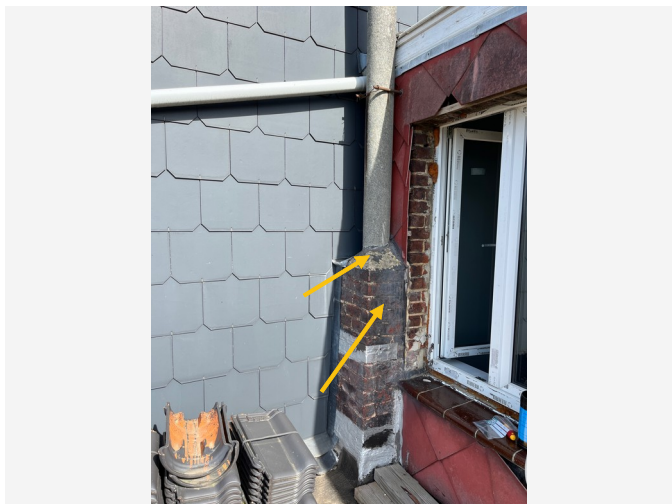
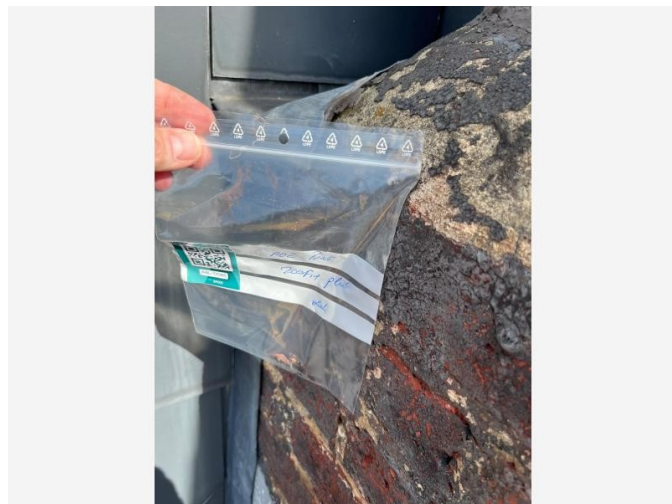
Het asbestmateriaal valt onder de mijlpaal van 2040.

Eindbeoordeling materiaalrisico	Verhoogd materiaalrisico en/of verhoogde kans op vezelvrijgave
---------------------------------	--

Gebondenheid	Categorie 1: hechtgebonden in oorsprong
Asbestsoort (vezeltype)	Alleen chrysotiel aanwezig
Asbestconcentratie	Laag (< 50%)
Afschermingsgraad van het gehele materiaal	Geheel of deels vrij aan de buitenlucht, maar geen contact met binnenlucht
Toestand van het materiaal	Matig beschadigd, matig verweerd

#	Type	Referentie	Resultaat
4.1	Puntmonster	M08	Chrysotiel

Beschrijving	Roofing rond schouw plat dak
Omgeving	Buiten
Primaire drager	Wand buitenschil
Asbestmateriaal	Dak- en gevelbekleding - Roofing
Bindmiddel van asbestmateriaal	Bitumen (roofing, teer, asfalt)
Gebondenheid op basis van bindmiddel	Hecht
Hoeveelheid (oppervlakte - aantal)	<ul style="list-style-type: none">• 2,00 m² - 1 stuk
Totale oppervlakte	2,00 m ²
Eenvoudig bereikbaar	Ja
Bevestigingswijze	<ul style="list-style-type: none">• Verlijmd, ingegoten, versmeerd
Identificatiemethode	Een monstername door de asbestdeskundige met laboanalyse door een asbestlabo.
Destructieve handeling voor identificatie	Nee
Opmerking	De hoeveelheid betreft een schatting

Verwijderen

- Zorg voor een veilig beheer. Vermijd het beschadigen van het asbestmateriaal. Controleer de toestand jaarlijks op wijzigingen.

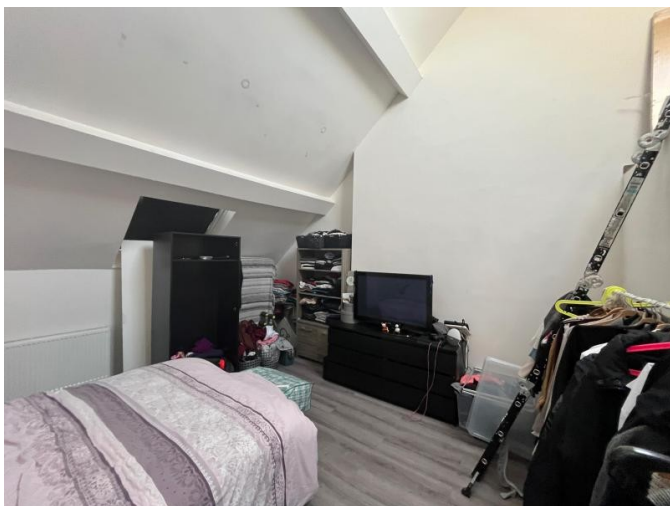
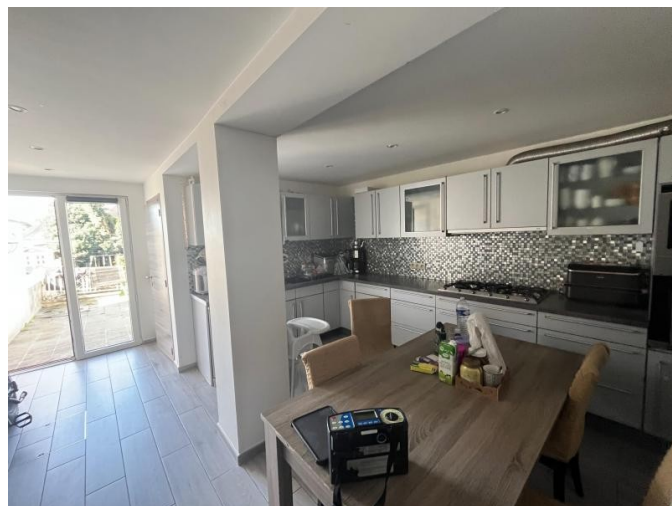
Het plafond bestaat uit niet-asbestverdachte gipskartonplaten/hout-/pvc platen . Zonder destructie is het niet mogelijk om na te gaan of er asbestverdachte materialen aanwezig zijn achter de gipskartonplaten/hout-/pvc platen. steekproefgewijs werd vastgesteld dat er een doek aanwezig voor het onderdak, vastgesteld velux verdiep 2, achterzijde van de woning. Het is echter niet waarneembaar of er andere materialen achter de gipskartonplaten aanwezig zijn

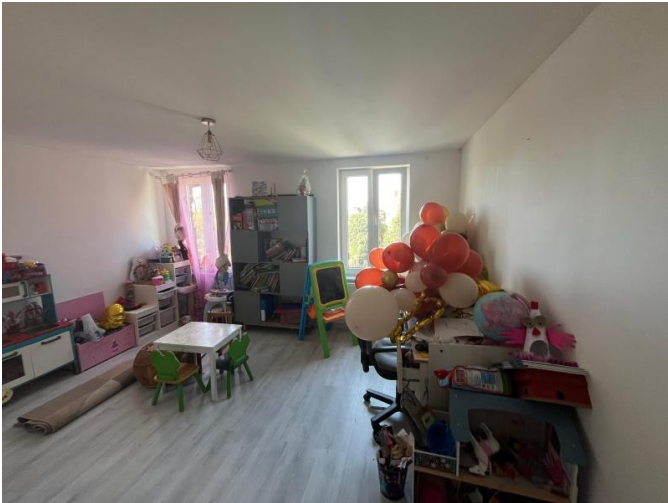
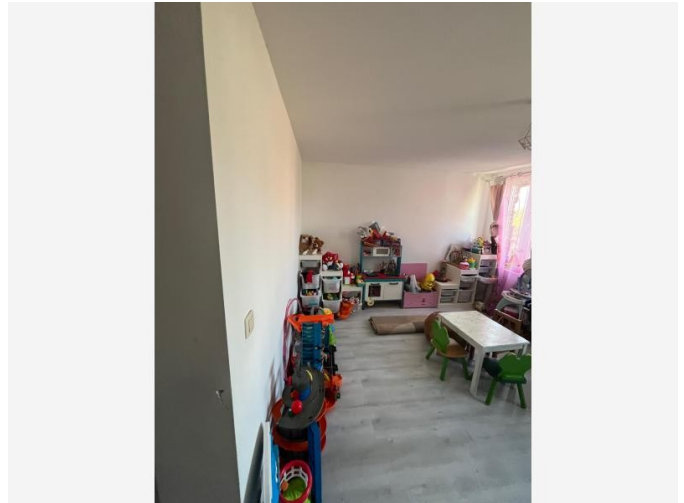
De aanwezige vloerbekleding is niet asbestverdacht. De onderliggende laag was echter niet inspecteerbaar zonder destructie tijdens de inspectie. Mogelijk is de onderliggende laag asbestverdacht.
