# Asbestinventarisat attest

Bredabaan 310, 2930 Brasschaat

Attestnummer : 20251209-000233.000

Uitgegeven op : 09.12.2025

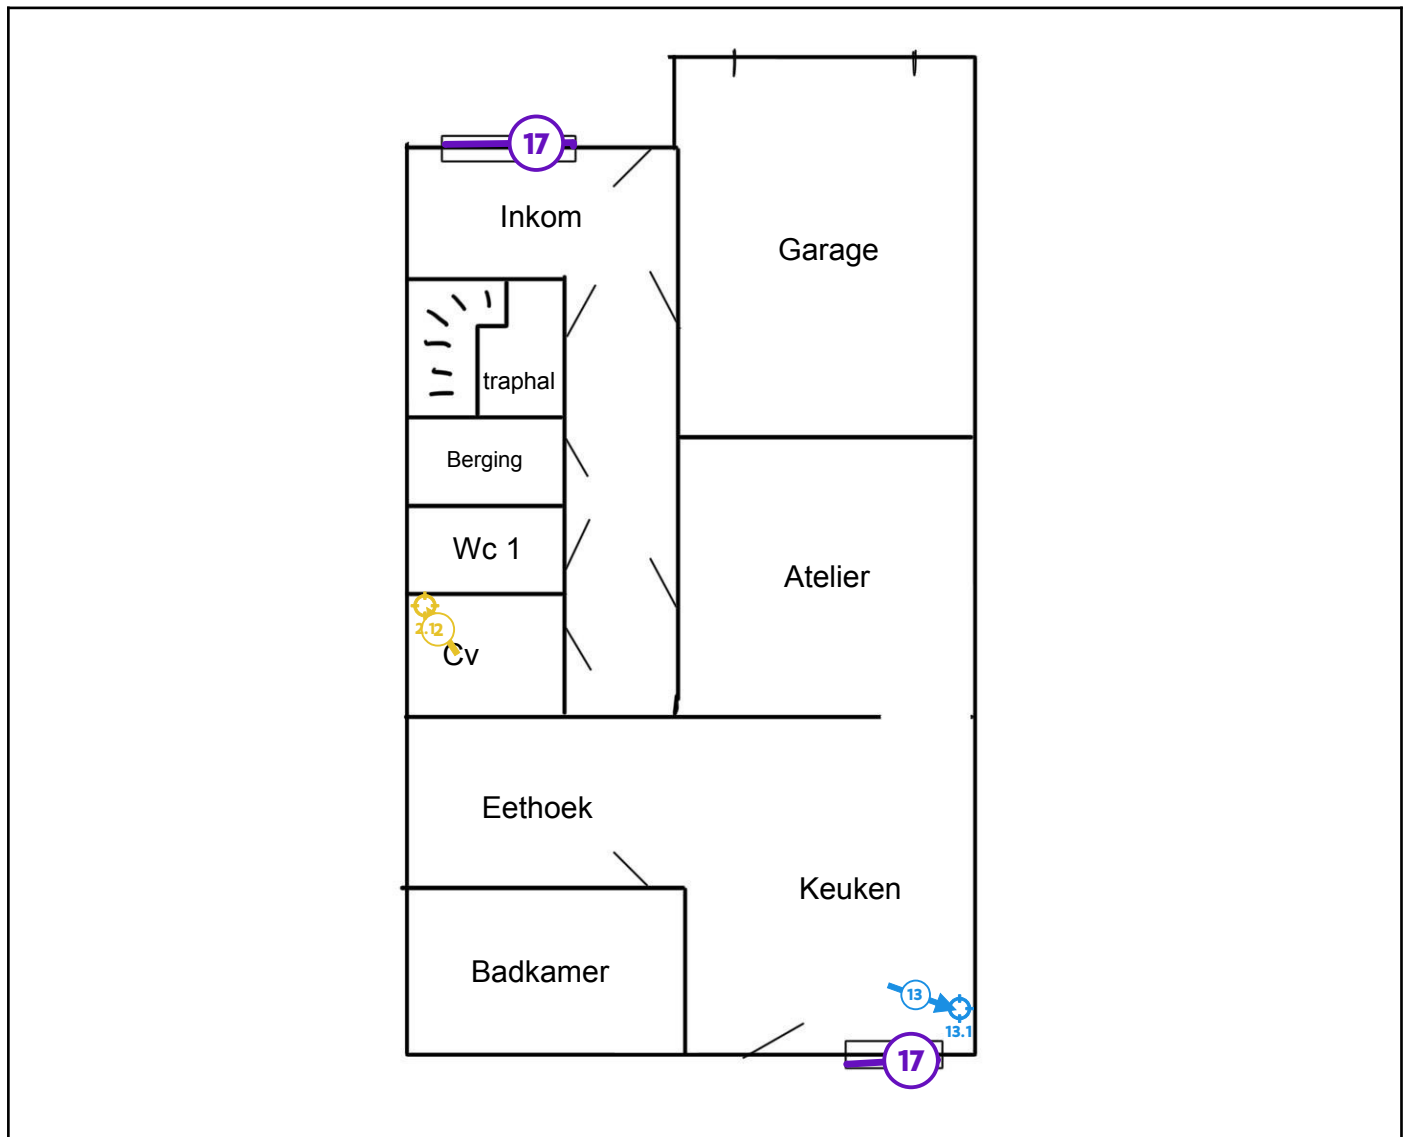
## Plan 1.4: Gelijkvloers

| Beschrijving | Type | Actie |
|---|---|---|
| 2. Schouwbus in gesloten systeem | Asbestmateriaal | Zorgvuldig beheren |
| 2.1 Code: M03 | Puntmonster | - |

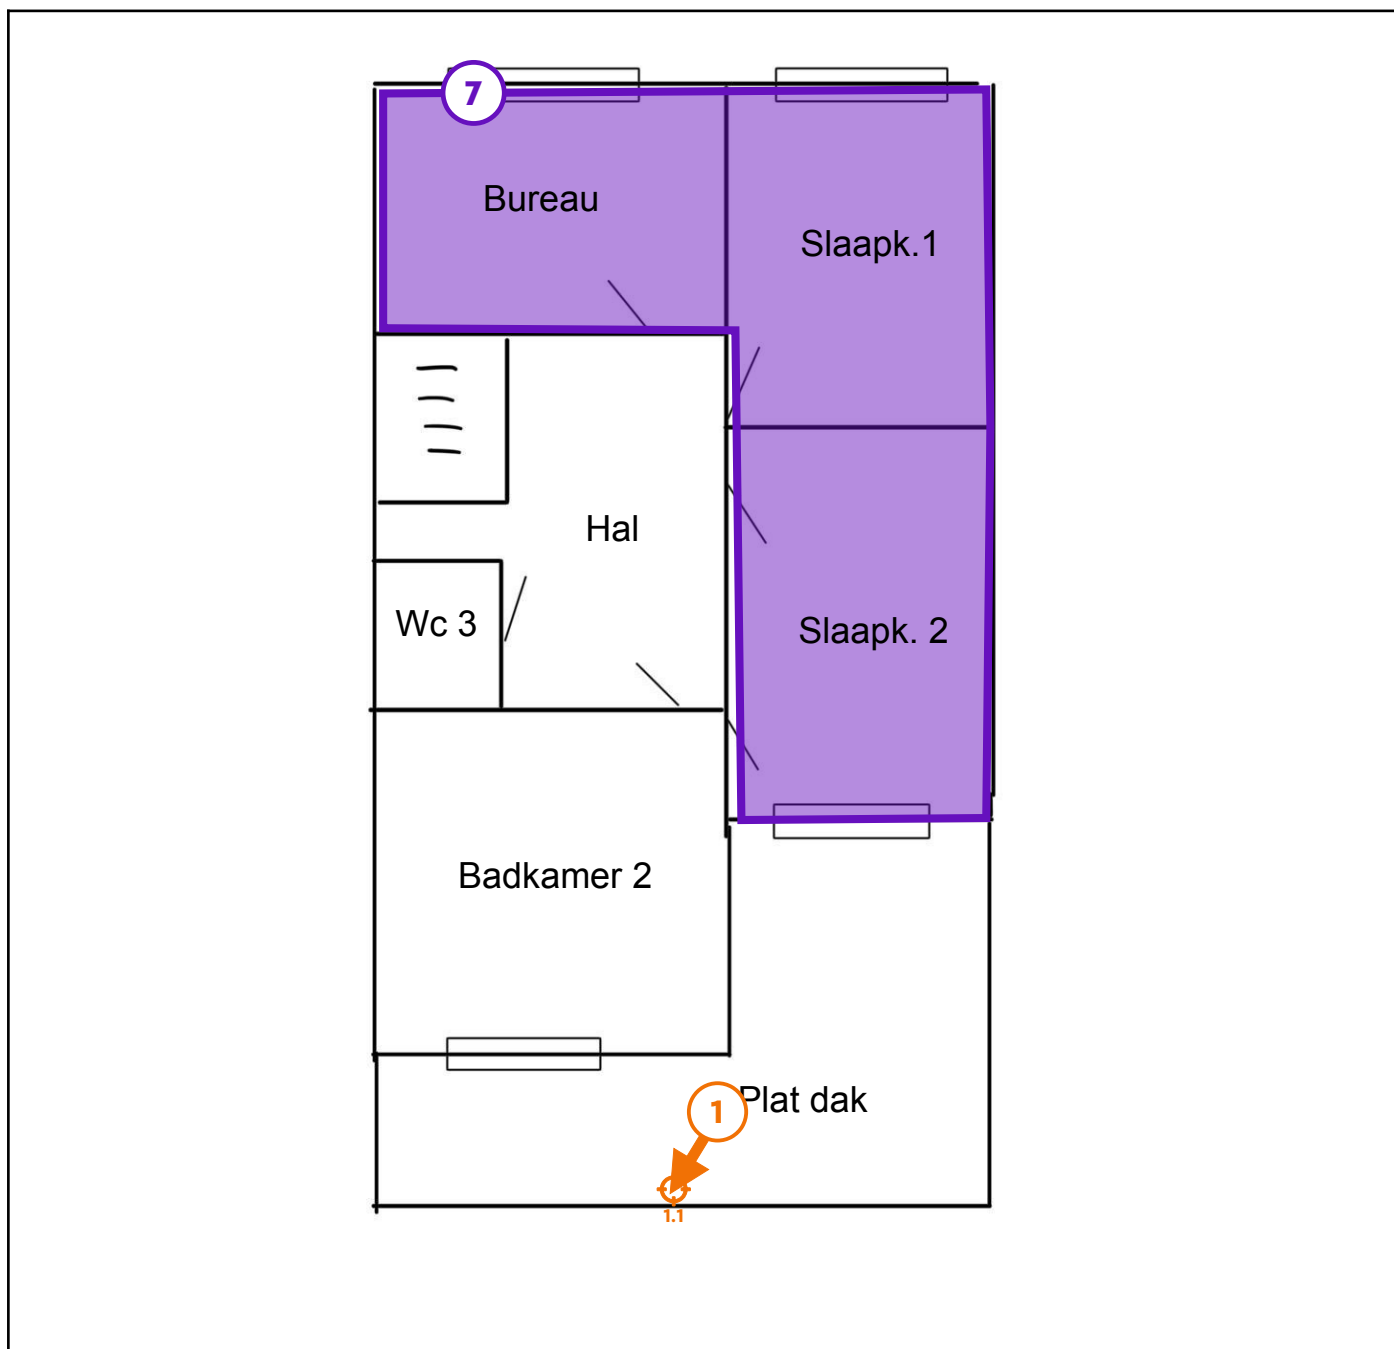
## Plan 1.11: 2de verdieping

| Beschrijving | Type | Actie |
|---|---|---|
| 1. Schouwhoed in een 'gesloten systeem ' | Asbestmateriaal | <a href="#">Verwijderen</a> |
| 1.1 Code: M06 | Puntmonster | - |

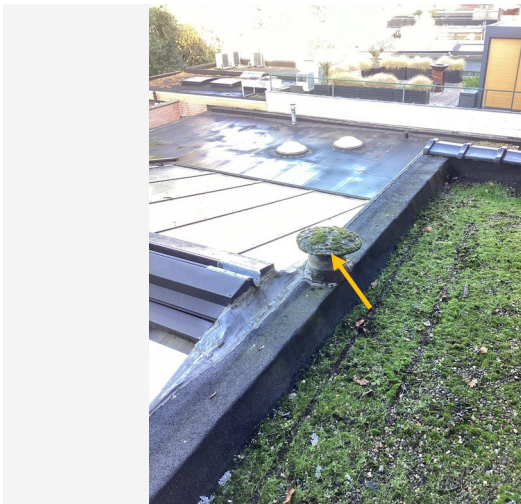
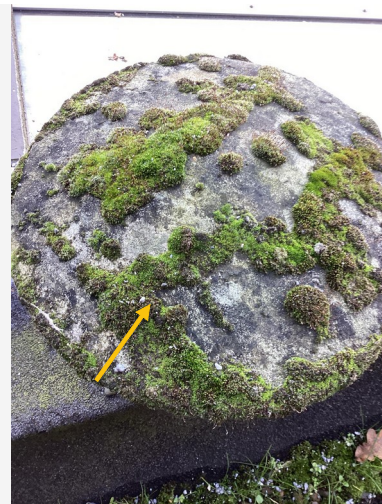
Het asbestmateriaal valt onder de mijlpaal van 2034.

| Eindbeoordeling materiaalrisico | Verhoogd materiaalrisico en/of verhoogde kans op vezelvrijgave |

| Asbestsoort (vezeltype) | Alleen chrysotiel |
| Asbestconcentratie | Laag (< 50%) |
| Afschermingsgraad van het gehele materiaal | Geheel of deels vrij aan de buitenlucht |
| Toestand van het materiaal | Matig beschadigd, matig verweerd |

| # | Type | Referentie | Resultaat |
|---|---|---|---|
| 1.1 | Puntmonster | M06 | Chrysotiel |

| Opmerking | Schouwhoed in een 'gesloten systeem' wil zeggen dat er in het verlengde van deze schouwhoed een CV ketel is aangesloten of deze volledig dichtgemaakt is en niet meer in gebruik is. De hoeveelheid is een schatting. |

Verwijderen

- Zorg voor een veilig beheer. Vermijd het beschadigen van het asbestmateriaal. Controleer de toestand jaarlijks op wijzigingen.

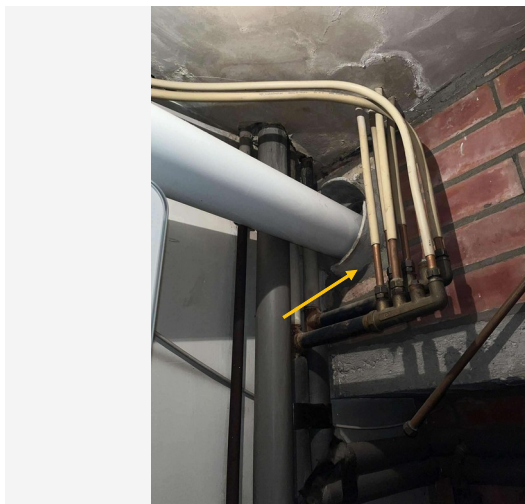
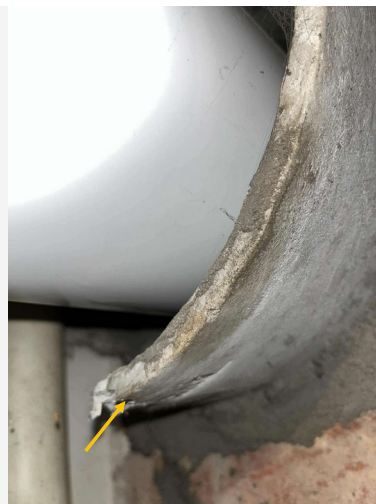
Het asbestmateriaal valt onder de mijlpaal van 2040.

| Eindbeoordeling materiaalrisico | Laag materiaalrisico en/of verlaagde kans op vezelvrijgave |

| Toestand van het materiaal | Licht beschadigd, licht verweerd. Intact calciumsilicaatmateriaal of categorie III 'gebondenheid' |

| # | Type | Referentie | Resultaat |
|---|---|---|---|
| 2.1 | Puntmonster | M03 | Chrysotiel |

| Opmerking | Schouwbus in een 'gesloten systeem' wil zeggen dat er in het verlengde van deze schouwbus een CV ketel is aangesloten of deze volledig dichtgemaakt is en niet meer in gebruik is. De hoeveelheid is een schatting. |

Zorgvuldig beheren

- Zorg voor een veilig beheer. Vermijd het beschadigen van het asbestmateriaal. Controleer de toestand jaarlijks op wijzigingen.

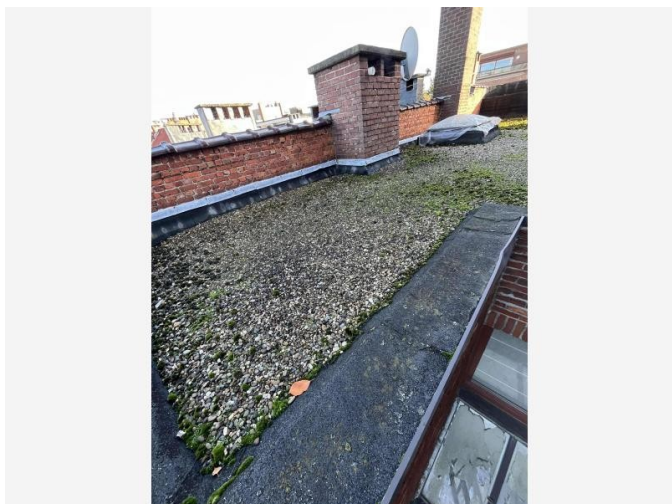
Situeringsfoto

**Reden:** Niet waarneembaar

**Uitleg van de asbestdeskundige:** De verplicht te beschrijven ruimte of materiaal is niet waarneembaar waardoor er geen adviesfiche opgesteld kan worden.

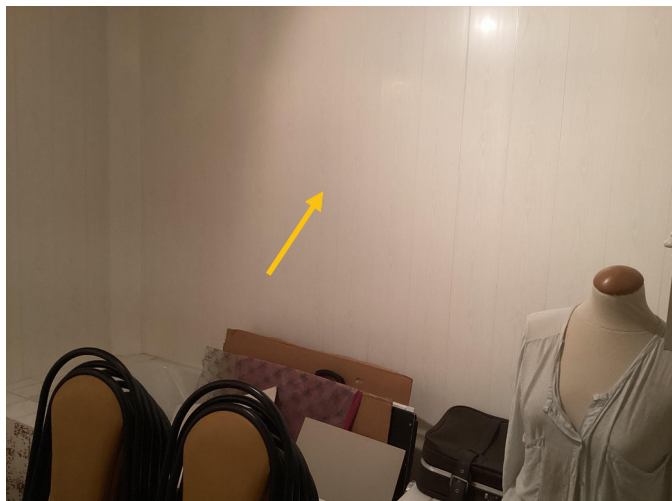
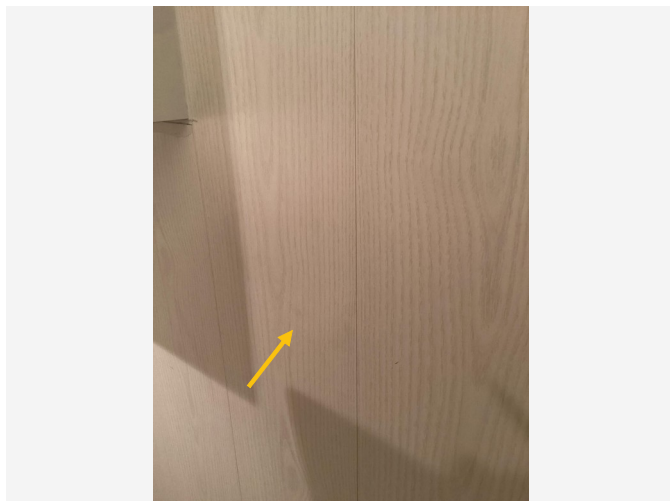
## Fiche 4: Valse wand(en)/voorzetwand(en) -Pvc (Badkamer Gelijkvloers)

De valse wand(en)/voorzetwand(en) bestaat(bestaan) uit niet-asbestverdachte gipskartonplaten/hout-/pvc platen. Zonder destructie is het niet mogelijk om na te gaan of er asbestverdachte materialen aanwezig zijn achter de valse wand(en)/voorzetwand(en).

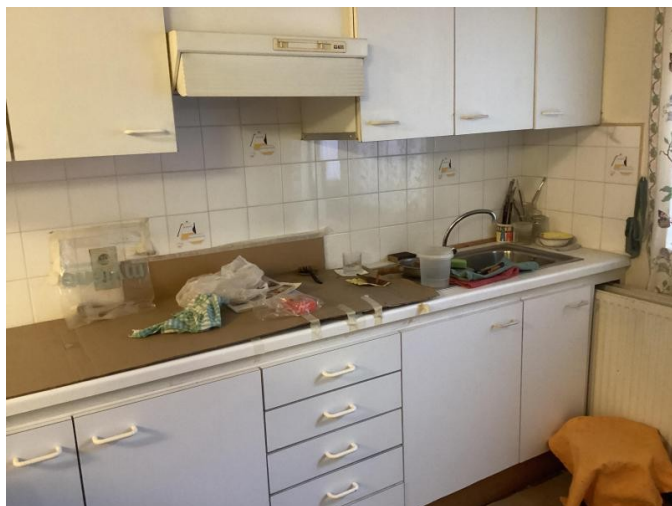
Situeringsfoto

Er zijn inbouwkasten geplaatst. Zonder destructie is het niet mogelijk om na te gaan of er asbestverdachte materialen aanwezig zijn achter de inbouwkasten.

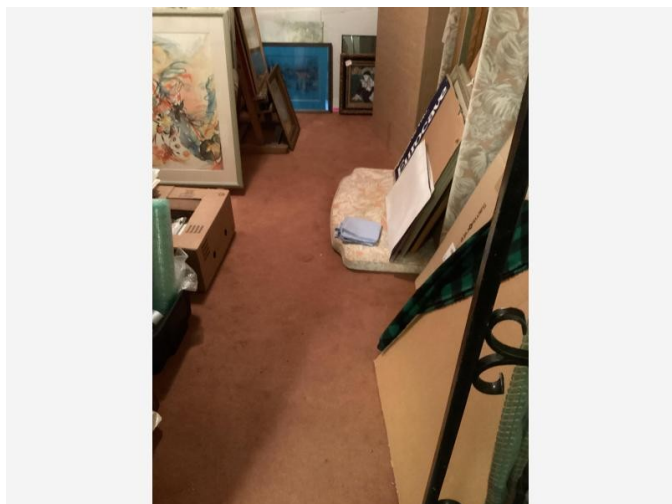
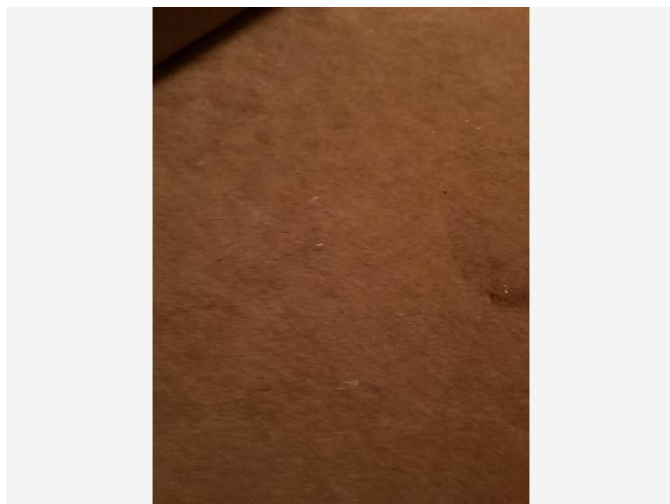
De aanwezige vloerbekleding is niet asbestverdacht. De onderliggende laag was echter niet inspecteerbaar zonder destructie tijdens de inspectie. Mogelijk is de onderliggende laag asbestverdacht.

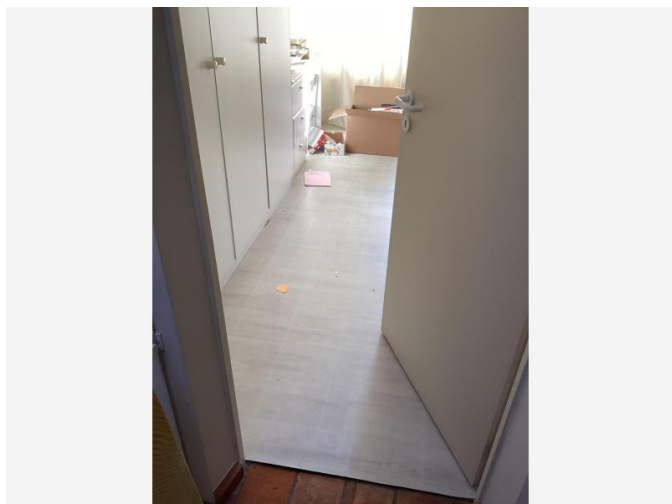
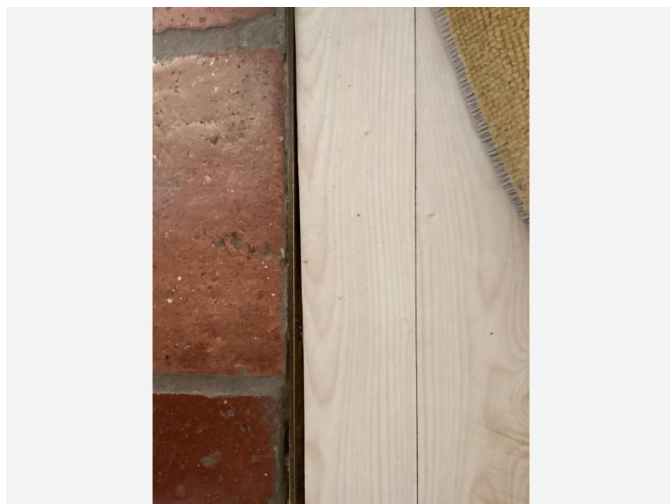
De aanwezige vloerbekleding is niet asbestverdacht. De onderliggende laag was echter niet inspecteerbaar zonder destructie tijdens de inspectie. Mogelijk is de onderliggende laag asbestverdacht.

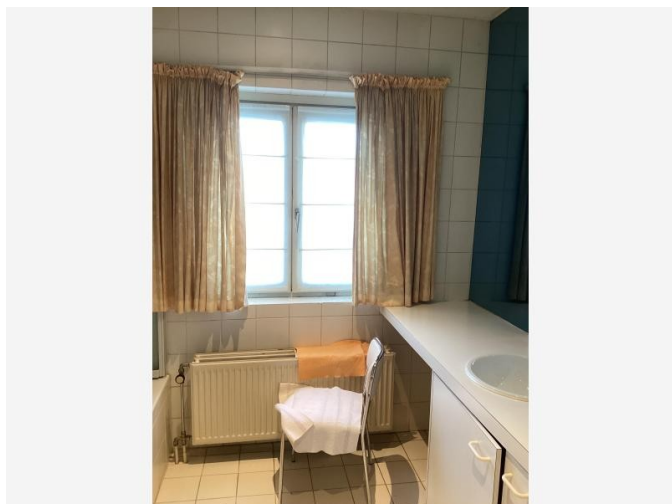
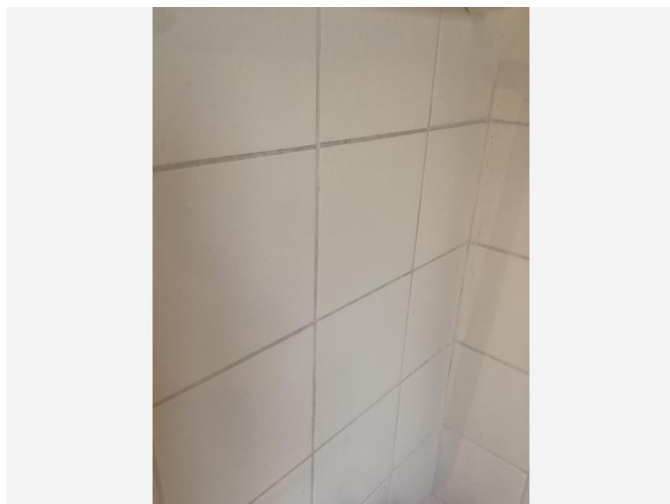
Op moment van de inspectie kon niet worden nagegaan of de tegellijm achter de muurtegels/plinten asbestverdacht is. Bij renovatie of verwijdering van de tegels dient het materiaal te worden geanalyseerd voor de werken van start gaan.
