Asbestinventarisatetest

Ijzerweglaan 38, 9050 Gent

Attestnummer : 20240626-000044.000

Uitgegeven op : 26.06.2024

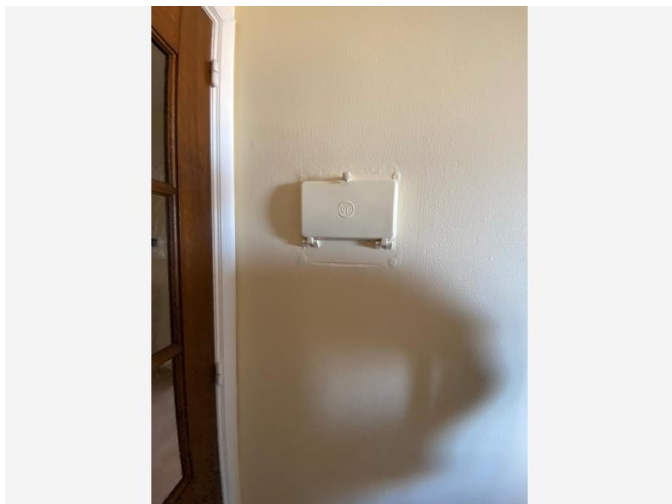
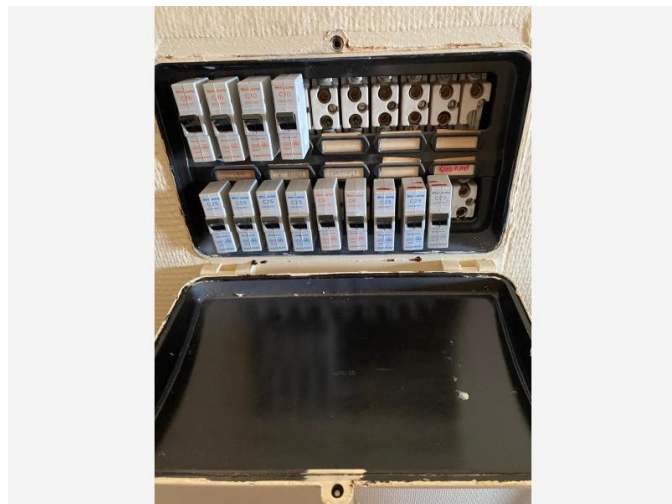
Het asbestmateriaal valt onder de mijlpaal van 2040.

Het materiaal kon niet bemonsterd worden zonder het te beschadigen. Hierdoor wordt het materiaal als asbestverdacht opgenomen in het verslag. Bijkomende staalnames zijn aan te raden bij verwijdering om uitsluitel te geven.

Eindbeoordeling materiaalrisico	Zeer laag materiaalrisico en/of zeer lage kans op vezelvrijgave
---------------------------------	---

Beschrijving	Bakeliet
Omgeving	Binnen
Primaire drager	Binnenwand
Asbestmateriaal	Plaat, paneel, tablet - Type Bakeliet
Bindmiddel van asbestmateriaal	Kunststof of -hars
Gebondenheid op basis van bindmiddel	Hecht
Hoeveelheid (oppervlakte - dikte - aantal)	<ul style="list-style-type: none">• 0,20 m² - 0,50 cm - 1 stuk• 0,20 m² - 0,50 cm - 1 stuk• 0,20 m² - 0,50 cm - 2 stuks
Totaal volume	0,004 m ³
Eenvoudig bereikbaar	Ja
Bevestigingswijze	<ul style="list-style-type: none">• Onbekend
Identificatiemethode	Vaststelling zonder monstername
Destructieve handeling voor identificatie	Nee
Opmerking	Bakelieten kast in keuken, bakelieten kast in garage en twee lichtpunten op de terrassen (kunnen ook asbest bevatten).

- Zorg voor een veilig beheer. Vermijd het beschadigen van het asbestmateriaal. Controleer de toestand jaarlijks op wijzigingen.
- Zorg voor een veilig beheer en verwijder dit asbestmateriaal wanneer het bij werken eenvoudig bereikbaar wordt. Controleer de toestand jaarlijks op wijzigingen.
- Voer bijkomende staalname(s) uit.

- Eenvoudige handelingen: mag via doe-het-zelf of door werknemer(s) met opleidingsattest eenvoudige handelingen
In binnenruimtes mag u alleen hechtgebonden asbest verwijderen dat niet beschadigd is. Dat betekent dat het materiaal volledig intact is en er geen vrije asbestvezels zichtbaar zijn. Bij verwijdering mag het materiaal niet beschadigd worden.

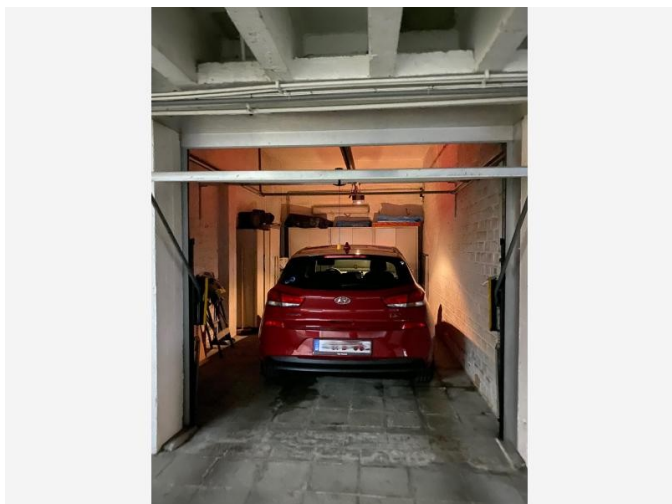
Met uitzondering van de bakeliet, werden er aan de hand van niet-destructief onderzoek geen asbesthoudende(verdachte) materialen vastgesteld.

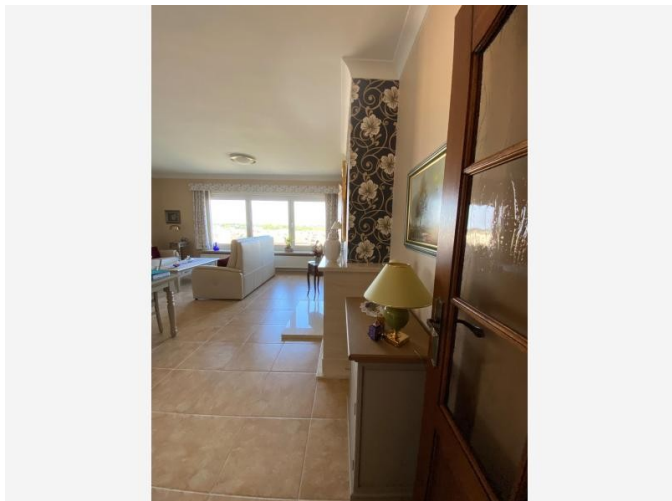
Fiche 3: Vloertegels, plinten, wandtegels, venstertabletten, schouwstuk...

Aan de hand van niet-destructief onderzoek werden er geen asbestverdachte materialen aangetroffen. Bij renovatiewerken zijn bijkomende staalnames aan te raden.

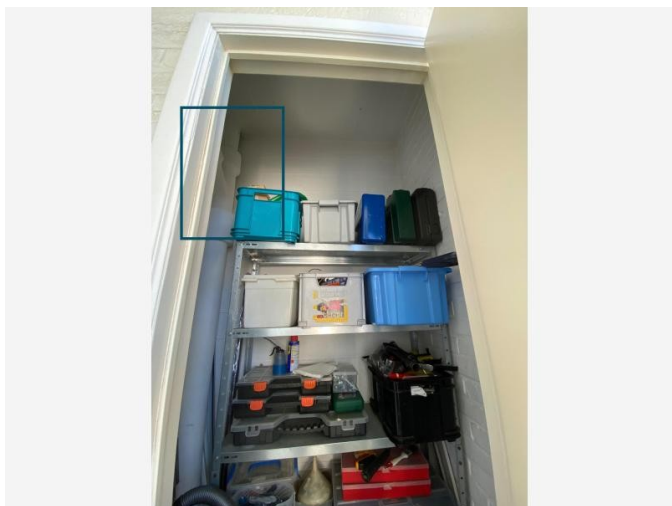
Volgens de basisakte behoort de afvoer tot de gemeenschappelijke delen (de leidingen van alle aard voor water, gas en elektriciteit tot aan de riool). Ter info: een van de buizen is hoogstwaarschijnlijk een asbestcementbuis.

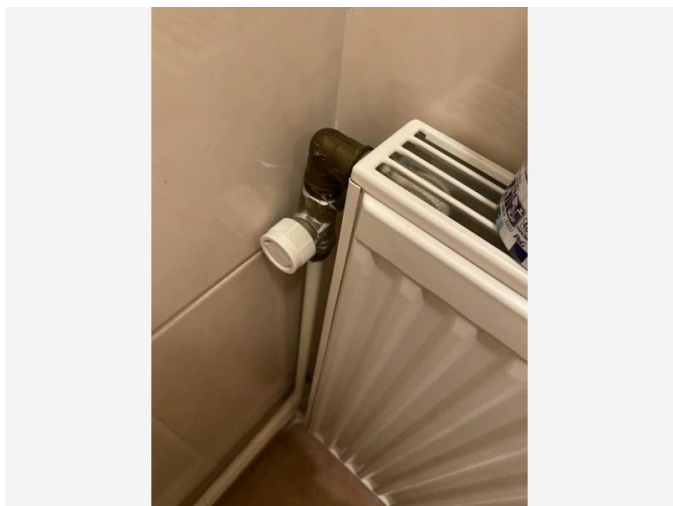
Er werden geen asbestverdachte pakkingen aangetroffen aan de hand van niet-destructief onderzoek.

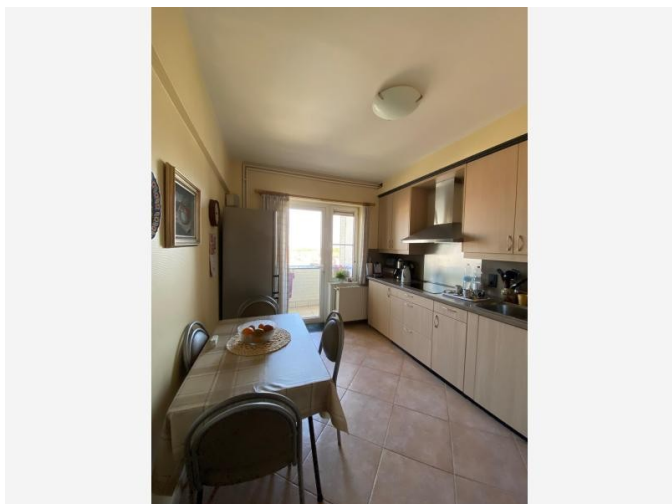
Geen asbestverdachte materialen aangetroffen in de keuken.

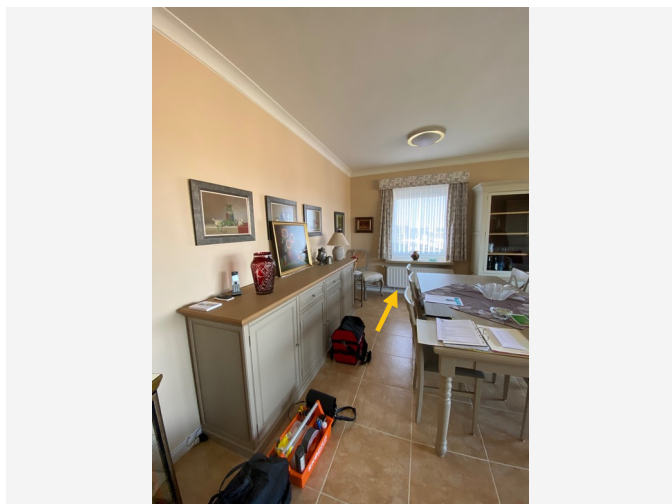
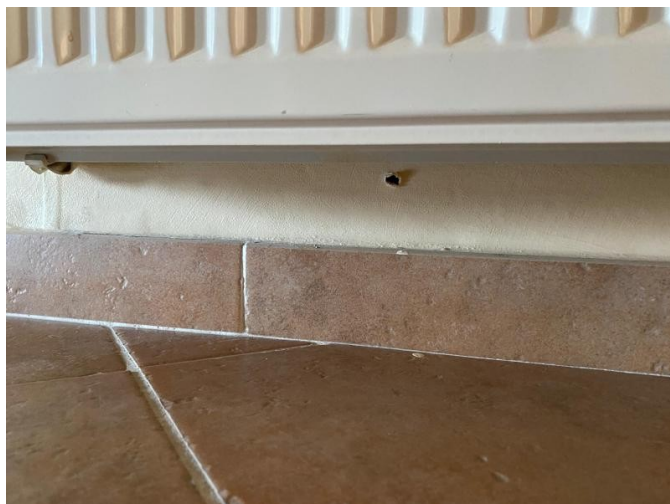
Fiche 8: Pleisterwerk muren

Geen asbest

#	Type	Referentie	Resultaat
8.1	Mengmonster	GENT002	Geen asbest

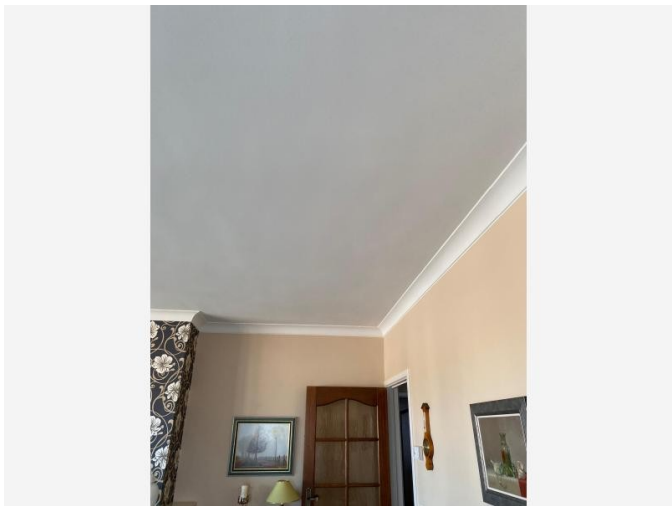
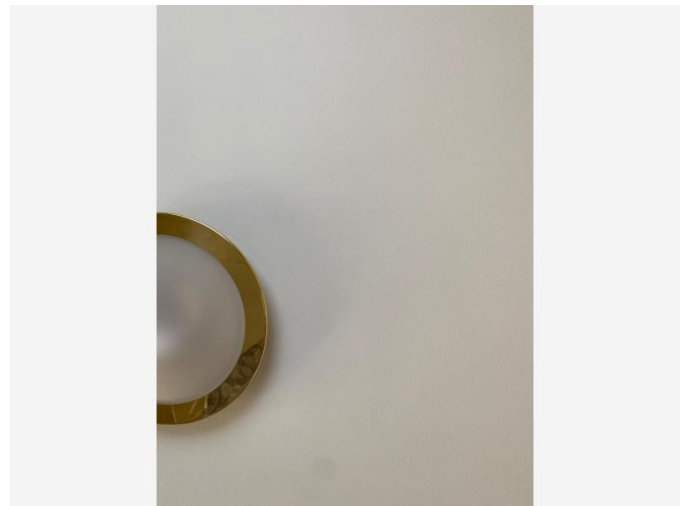
Fiche 9: Pleisterwerk plafond

Geen asbest

#	Type	Referentie	Resultaat
9.1	Mengmonster	GENT003	Geen asbest

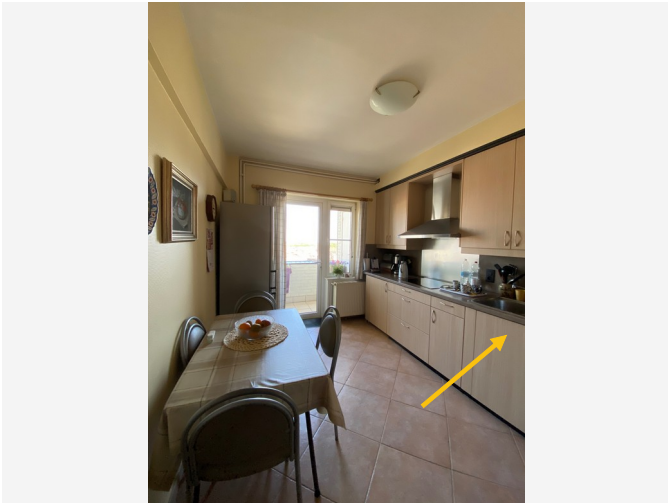
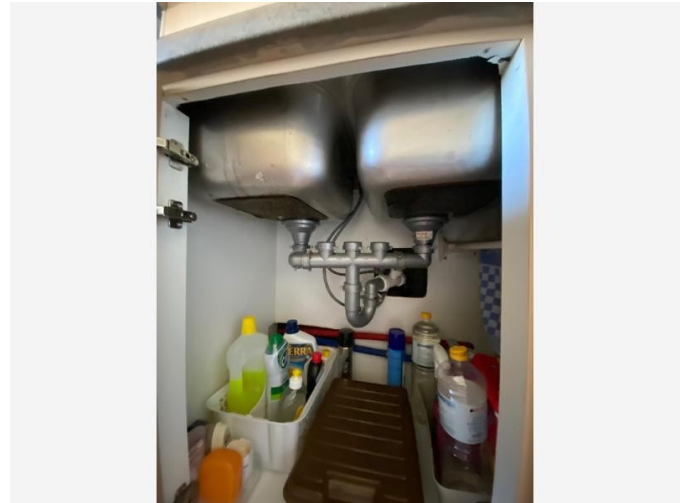
Geen asbest

#	Type	Referentie	Resultaat
10.1	Puntmonster	GENT001	Geen asbest
