Asbestinventarisatetest

Molenaarsstraat 142, 9000 Gent

Attestnummer : 20240611-000624.000

Uitgegeven op : 11.06.2024

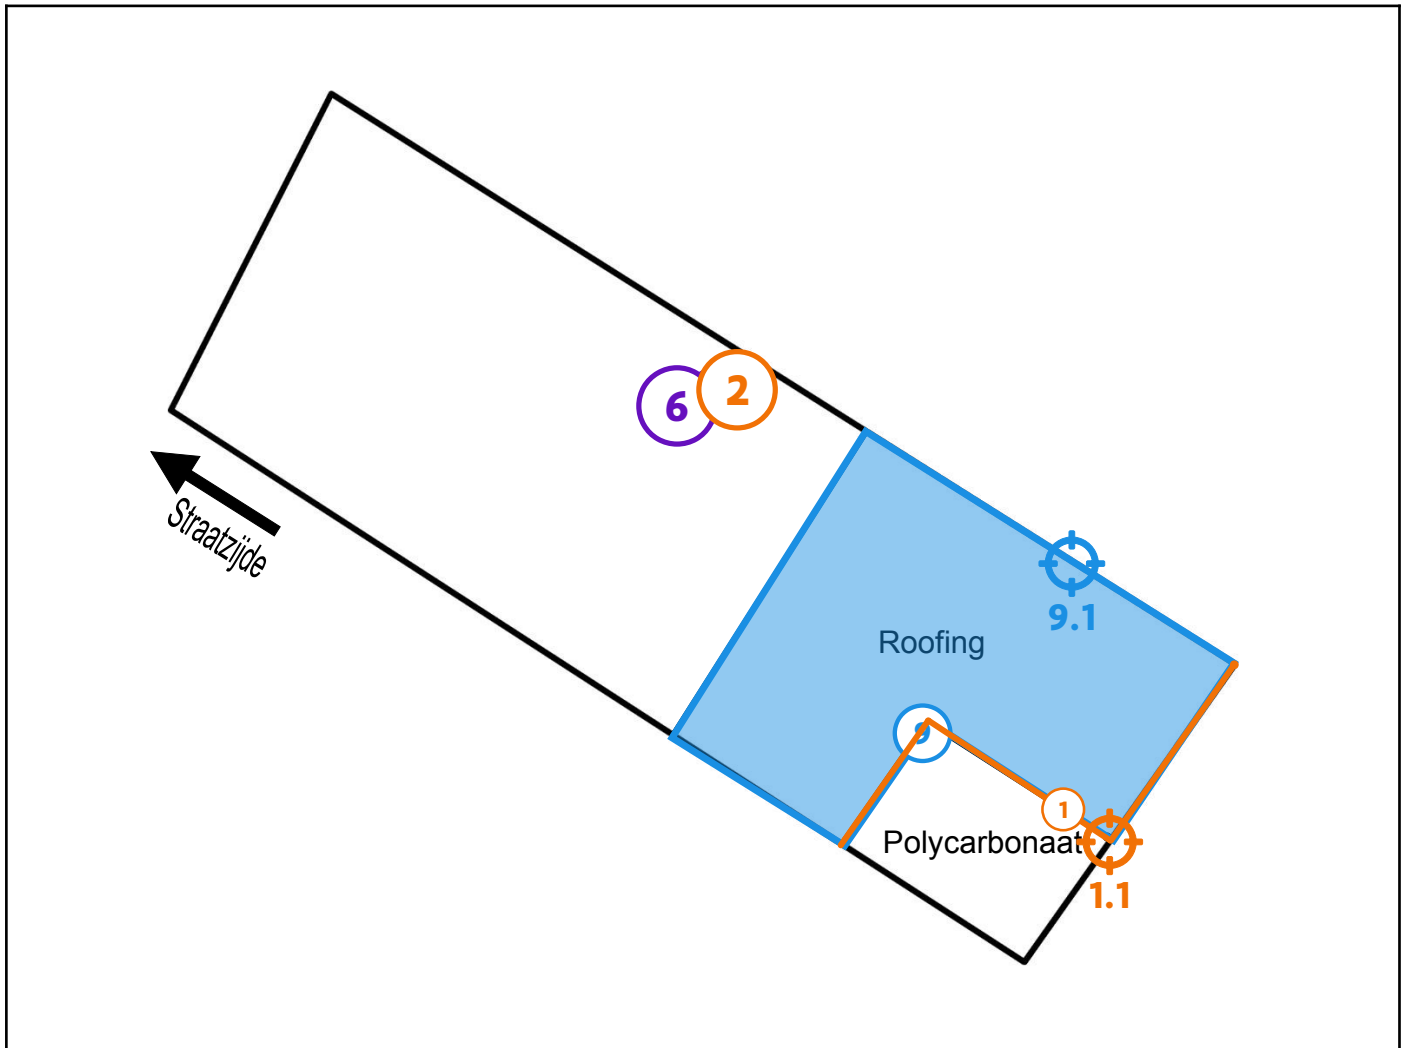
Plan 1.5: Dak

Beschrijving	Type	Actie
1. deksteen	Asbestmateriaal	Verwijderen
1.1 Code: GEN002	Puntmonster	-
2. rookgaskanaal	Asbestmateriaal	Verwijderen
6. haard - schouw	Advies	-
9. roofing	Geen asbest	-
9.1 Code: GEN001	Puntmonster	-

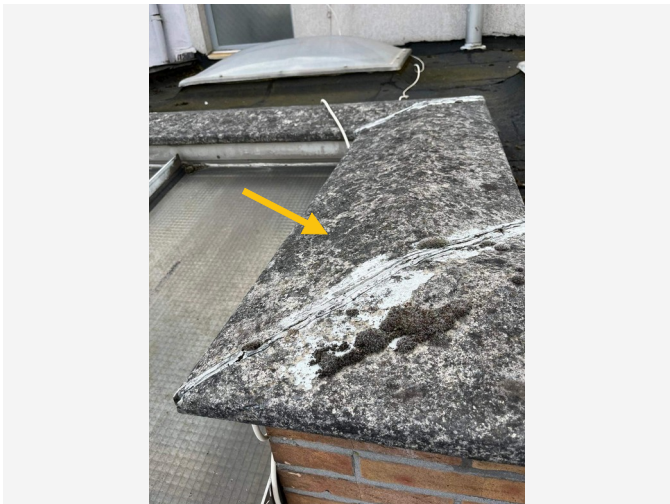
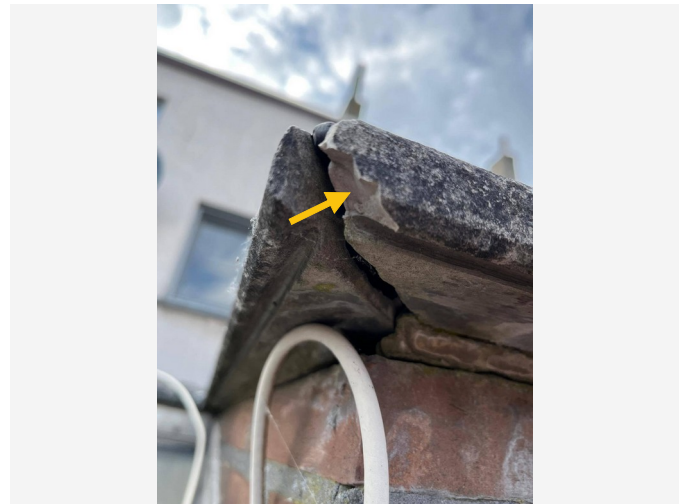
Het asbestmateriaal valt onder de mijlpaal van 2040.

Eindbeoordeling materiaalrisico	Verhoogd materiaalrisico en/of verhoogde kans op vezelvrijgave
---------------------------------	--

Gebondenheid	Categorie 1: hechtgebonden in oorsprong
Asbestsoort (vezeltype)	Alleen chrysotiel
Asbestconcentratie	Laag (< 50%)
Afschermingsgraad van het gehele materiaal	Geheel of deels vrij aan de buitenlucht
Toestand van het materiaal	Matig beschadigd, matig verweerd

#	Type	Referentie	Resultaat
1.1	Puntmonster	GEN002	Chrysotiel

Beschrijving	deksteen
Omgeving	Buiten
Primaire drager	Wand vrijstaand (scheidingsmuur, ...)
Asbestmateriaal	Deksteen, muurkap - Hol
Bindmiddel van asbestmateriaal	Cement
Gebondenheid op basis van bindmiddel	Hecht

Verwijderen

- Zorg voor een veilig beheer. Vermijd het beschadigen van het asbestmateriaal. Controleer de toestand jaarlijks op wijzigingen.

- Eenvoudige handelingen: mag via doe-het-zelf of door werknemer(s) met opleidingsattest eenvoudige handelingen
Dekstenen mogen niet beschadigd of gebroken worden, de te verwijderen dekstenen bevochtigen/fixeren, in daarvoor voorziene afvalzakken steken en dubbel verpakken bij transport. Beschermingsmaatregelen (masker FFP3, wegwerp overall, wegwerp handschoenen,...) in acht nemen voor de verwijderaar en voor de omgeving. Het materiaal breken is ten strengste verboden, dit zou vezelvrijgave veroorzaken. Indien twijfel of niet voldoende kennis schakel dan een erkend aannemer met opleidingsattest eenvoudige handelingen of een asbestverwijderaar in. Gezien een grote kans op breken zeker te overwegen. Zorg ervoor dat er GEEN resten gecontamineerd materiaal overblijven op de plaats van afbraak.

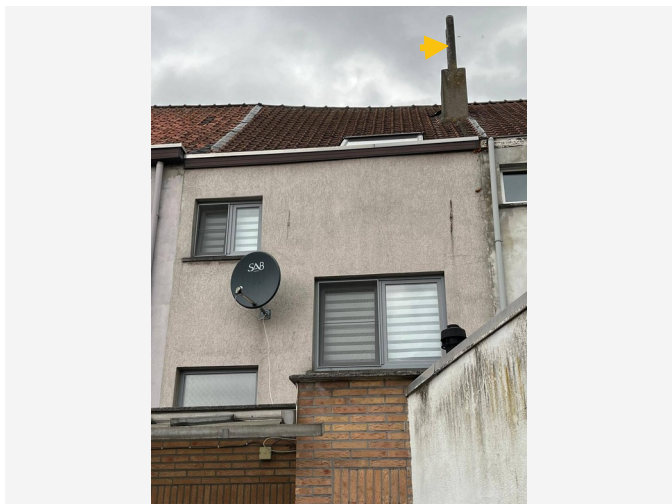
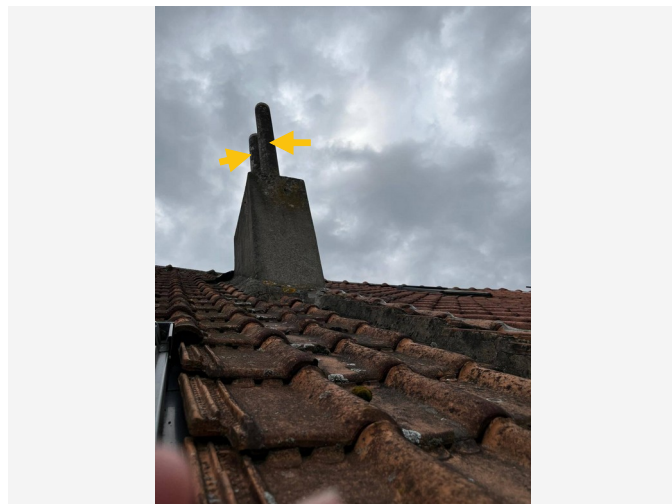
Het asbestmateriaal valt onder de mijlpaal van 2034.

Eindbeoordeling materiaalrisico	Verhoogd materiaalrisico en/of verhoogde kans op vezelvrijgave
---------------------------------	--

Gebondenheid	Categorie 1: hechtgebonden in oorsprong
Asbestsoort (vezeltype)	Crocidoliet aanwezig
Asbestconcentratie	Laag (< 50%)
Afschermingsgraad van het gehele materiaal	Geheel of deels vrij aan de buitenlucht
Toestand van het materiaal	Matig beschadigd, matig verweerd

Beschrijving	rookgaskanaal
Omgeving	Buiten
Primaire drager	HVAC infrastructuur en uitrusting
Asbestmateriaal	Rookgaskanaal
Bindmiddel van asbestmateriaal	Cement
Gebondenheid op basis van bindmiddel	Hecht
Hoeveelheid (lengte - omtrek - dikte - aantal)	• 3,00 m - 30,00 cm - 3,00 cm - 1 stuk
Totaal volume	0,027 m ³

Verwijderen

- Zorg voor een veilig beheer. Vermijd het beschadigen van het asbestmateriaal. Controleer de toestand jaarlijks op wijzigingen.

- Eenvoudige handelingen: enkel door erkend asbestverwijderaer
Verwijdering door een erkende asbestverwijderaer - eenvoudige handelingen: zonder beschadiging of breken, te verwijderen materiaal bevochtigen/fixeren, in daarvoor voorziene afvalzakken te steken en af te voeren. Beschermingsmaatregelen (masker FFP3, pak, handschoenen,...) in acht nemen voor de verwijderaer en de omgeving.

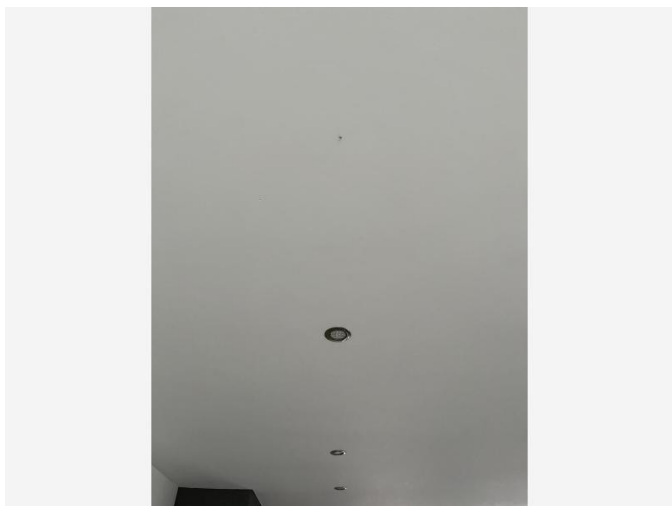
Er werden verlaagde (valse) plafonds aangebracht. Deze plafonds bestaan uit volgende materialen: gipsplaat/gyproc (beschilderd) & hout. Bij eventuele latere renovatie moeten de materialen/producten (lijm-pleisterwerk-sputlagen-andere) die zich mogelijks achter de verlaagde plafonds bevinden gecontroleerd worden om als niet-asbestverdacht gecatalogeerd te worden. Inspectie van het bovengenoemde valt buiten de scope van het niet-destructief onderzoek. Meerdere foto's in bijlage, raadpleegbaar via de Woningpas.

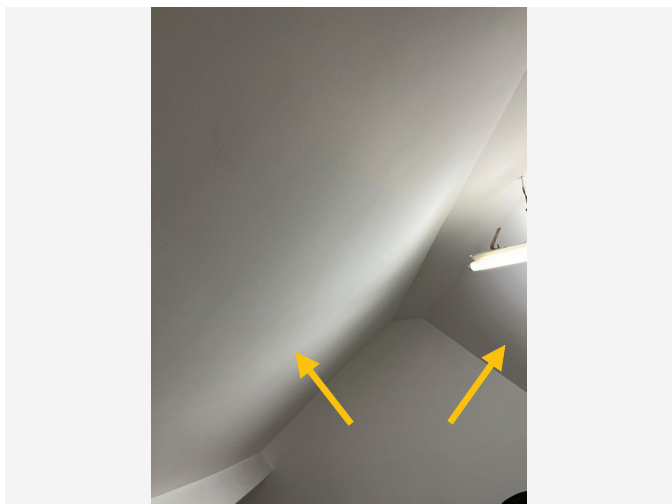
Op de dag van de inspectie kon er geen onderdak waargenomen worden. Binnenzijde werd volledig afgewerkt met gyproc/gipsplaten (beschilderd) en aan buitenzijde kleigebakken dakpannen. Bij het lichten van een dakpan is er geen onderdak waarneembaar. Bij eventuele latere renovatie moeten de materialen die zich tussen de gipsplaten en de dakpannen bevinden gecontroleerd worden om als niet-asbestverdacht materiaal gecatalogeerd te worden. Meerdere foto's in bijlage, raadpleegbaar via de Woningpas.

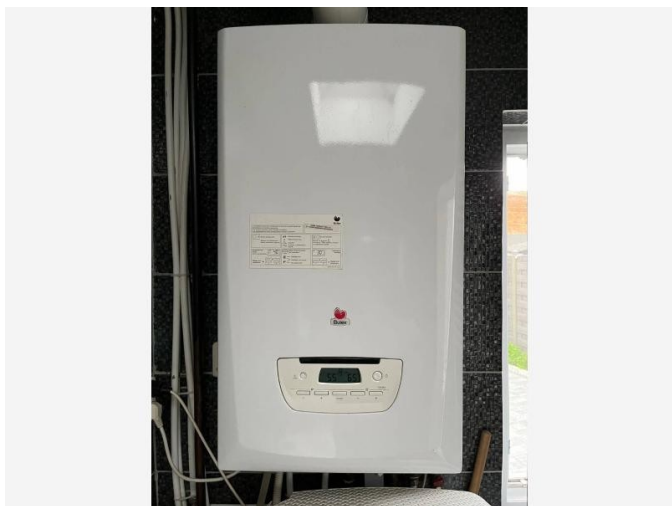
In de badkamer hangt een werkende condenserende gaswandketel. Het betreft een gaswandketel van het merk Bulex type Thema condens F30/35, productiejaar van dit toestel is 2012. Het toestel bevat geen asbesthoudende pakkingen of andere materialen.

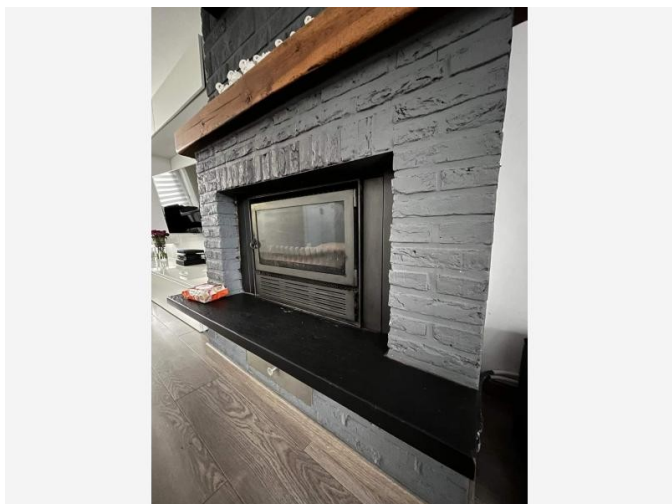
Bij afbraak of renovatie moeten de materialen waaruit de schouw en haard zijn vervaardigd gecontroleerd worden zodoende dat alle materialen als niet-asbestverdacht kunnen beschouwd worden. Aan buitenzijde zijn er geen asbestverdachte materialen waarneembaar, uitgenomen het rookgaskanaal. De kachelkoord is niet-asbesthoudend (zie afzonderlijke bronfiche).

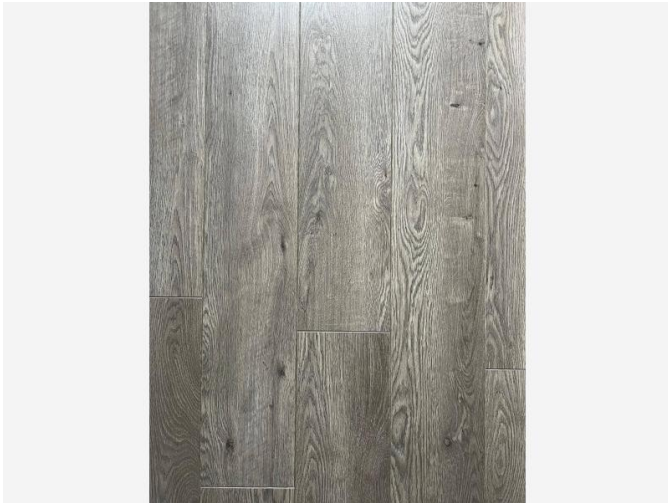
Er werden vloeren bovenop de chape of grondplaat aangebracht. De vloeren bestaan uit volgende materialen: tegel (keramisch - natuursteen) & hout (laminaat - plankenvloer). Vloeren werden recent aangebracht toch blijft mijn advies dat bij eventuele latere renovatie de materialen/producten (lijm-cement) die zich onder de vloeren en dorpels bevinden gecontroleerd worden om als niet-asbestverdacht gecatalogeerd te worden. Inspectie van het bovengenoemde valt buiten de scope van het niet-destructief onderzoek. Meerdere foto's in bijlage, raadpleegbaar via de Woningpas.

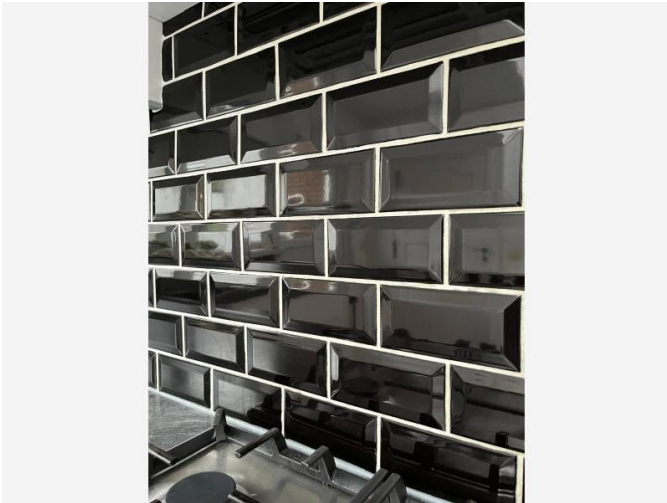
In de keuken en badkamer werden er wandtegels aangebracht aan de muren. De tegels zijn in zeer goede staat, niet verweerd noch beschadigd. Wandtegels werden recent aangebracht toch blijft mijn advies dat bij eventuele latere renovatie de materialen/producten (lijm-cement) die zich achter de wandtegels bevinden gecontroleerd moeten worden om als niet-asbestverdacht gecatalogeerd te worden. De materialen zijn niet bemonsterbaar volgens het inspectieprotocol van het niet-destructief onderzoek. Extra foto's in bijlage, raadpleegbaar via de Woningpas.

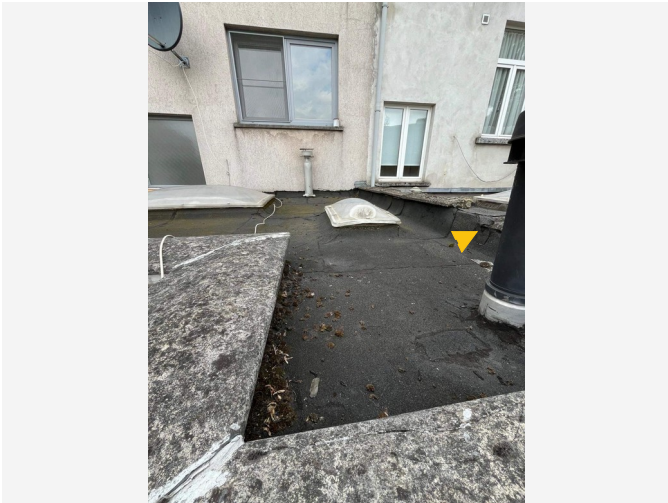
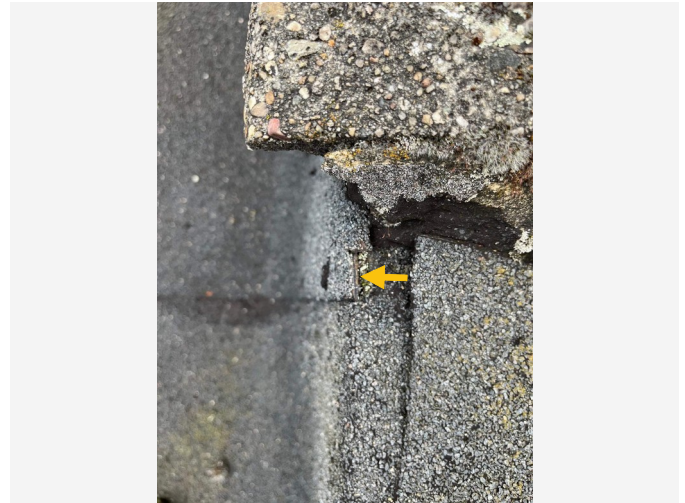
Fiche 9: roofing

Geen asbest

#	Type	Referentie	Resultaat
9.1	Puntmonster	GEN001	Geen asbest

Beschrijving	roofing
Omgeving	Buiten
Primaire drager	Plat dak
Bindmiddel van materiaal	Bitumen (roofing, teer, asfalt)

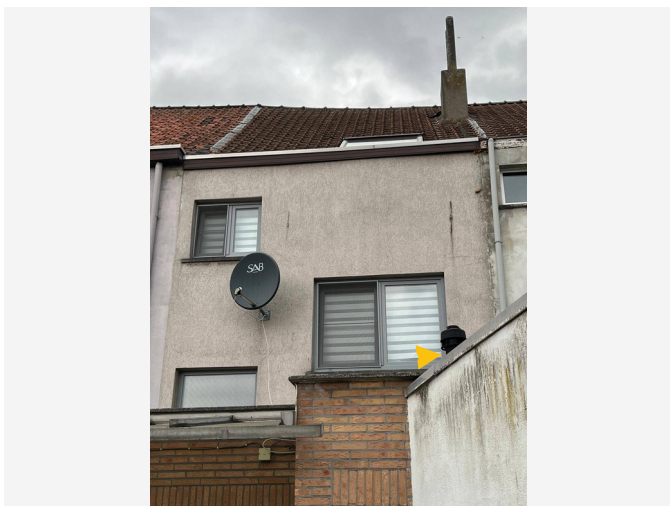
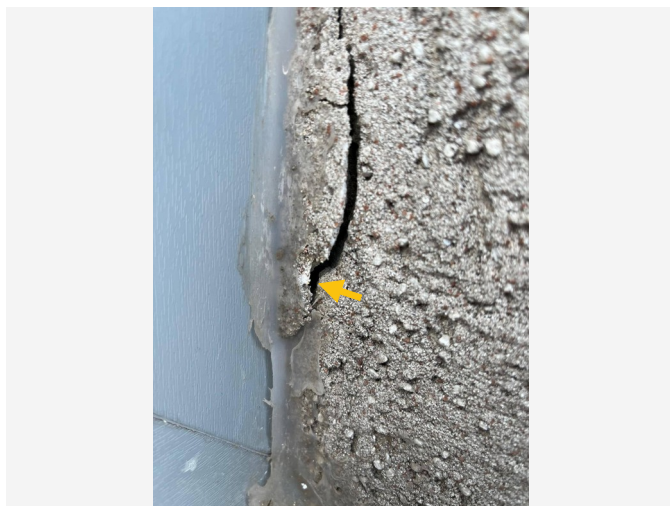
Geen asbest

#	Type	Referentie	Resultaat
10.1	Puntmonster	GEN003	Geen asbest

Beschrijving	achtergevel - crèpi
Omgeving	Buiten
Primaire drager	Wand buitenschil

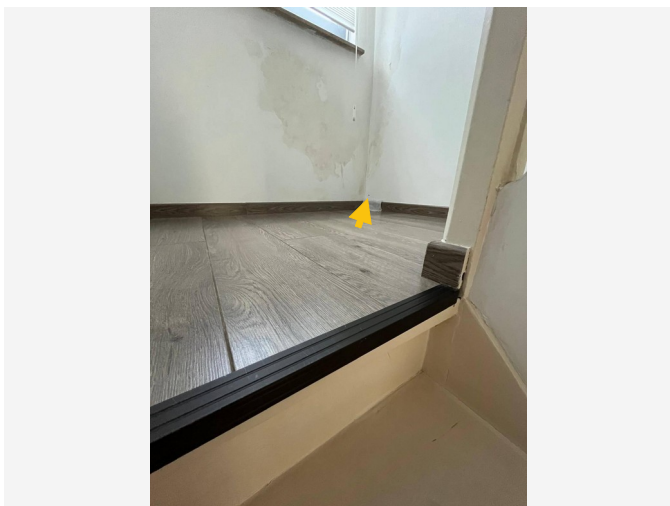
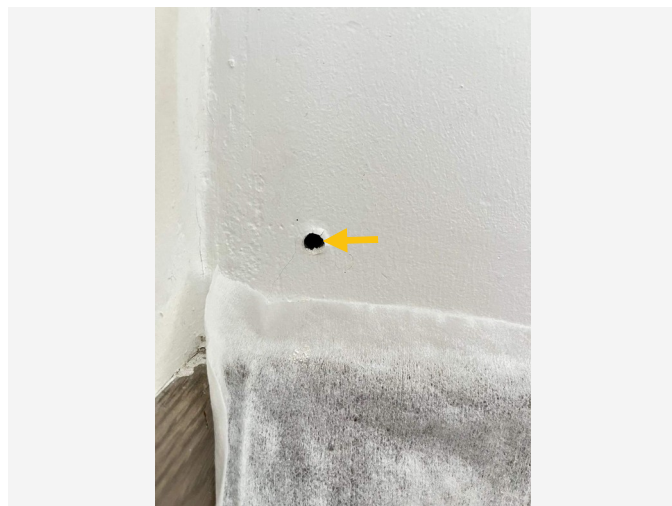
Geen asbest

#	Type	Referentie	Resultaat
11.1	Mengmonster	GEN005	Geen asbest

Beschrijving	pleisterwerk - wand
Omgeving	Binnen
Primaire drager	Binnenwand

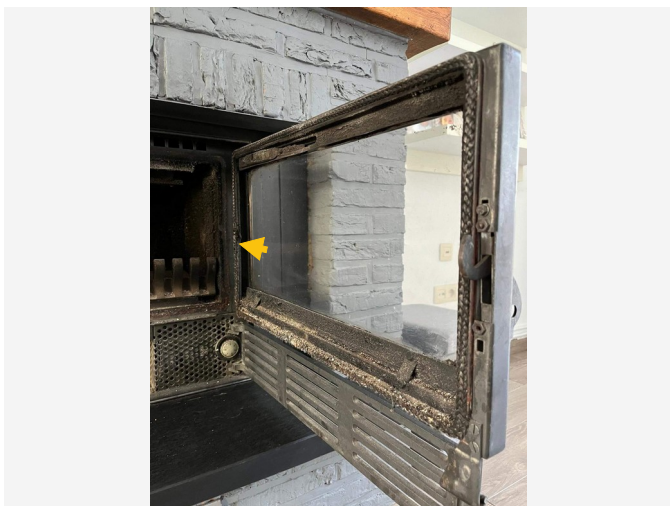
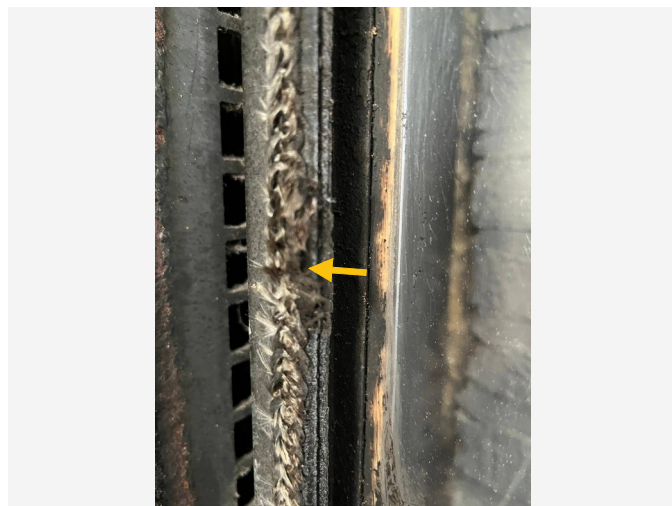
Geen asbest

#	Type	Referentie	Resultaat
12.1	Puntmonster	GEN004	Geen asbest

Beschrijving	kachelkoord
Omgeving	Binnen
Primaire drager	Ruimteverwarming
Bindmiddel van materiaal	Weinig of geen bindmiddel (textiel, bevolking, ...)
