# Asbestinventarisatetest

Patijntjestraat 212/Garage nr 6, 9000 Gent

Attestnummer : 20240531-000421.000

Uitgegeven op : 31.05.2024

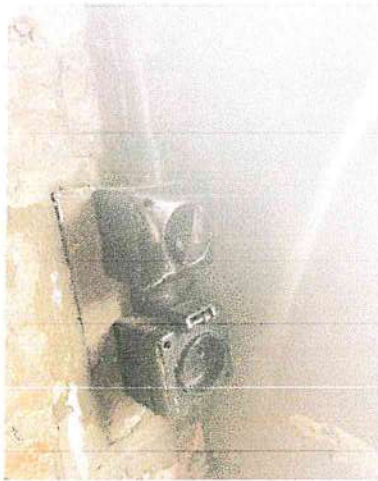
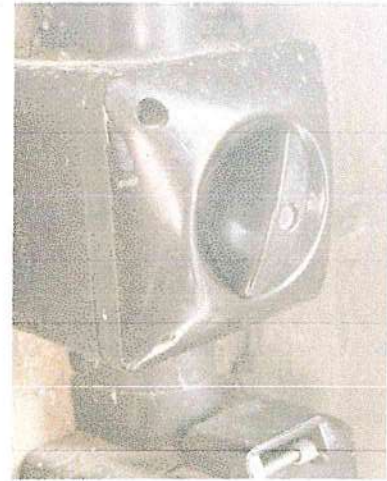
# Fiche 1: Bakeliet (schakelaars, stopcontacten, tellers, ...)

Asbestmateriaal

Eindbeoordeling materiaalrisico Laag materiaalrisico en/of verlaagde kans op vezelvrijgave

Gebondenheid Categorie 1: hechtgebonden in oorsprong

Asbestsoort (vezeltype) Crocidoliet aanwezig

Asbestconcentratie Laag (< 50%)

Afschermingsgraad van het gehele materiaal Geheel of deels (ook) vrij aan de binnenlucht

Toestand van het materiaal Onbeschadigd, niet verweerd

Beschrijving Bakeliet (schakelaars, stopcontacten, tellers, ...)

Asbestmateriaal Plaat, paneel, tablet - Type Bakeliet

Zorgvuldig beheer

- Zorg voor een veilig beheer. Vermijd het beschadigen van het asbestmateriaal. Controleer de toestand jaarlijks op wijzigingen.

- Eenvoudige handelingen: mag via doe-het-zelf of door werknemer(s) met opleidingsattest eenvoudige handelingen  
Deze verwijdermethode valt onder de vorm van eenvoudige handelingen conform de VLAREM en de Codex Welzijn op het werk. De toestand moet echter ongewijzigd blijven tijdens het verwijderen. Alle maatregelen opgenomen in de wetgeving moeten strikt nageleefd worden.

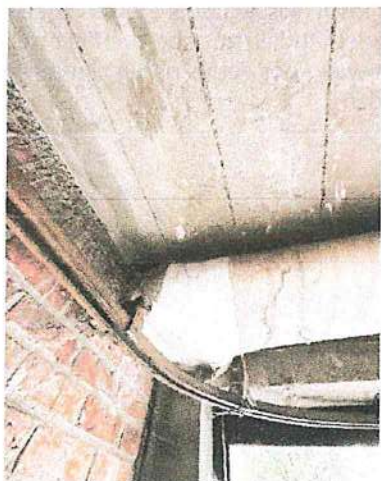
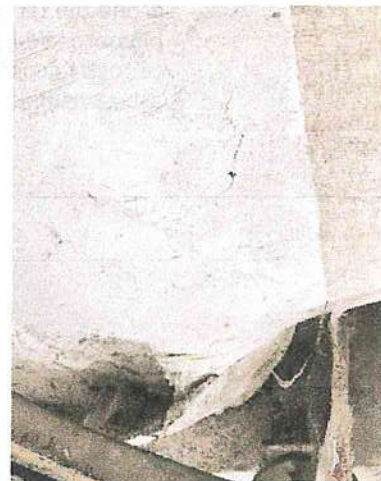
## Fiche 2: Buisisolatie

Geen asbest

| # | Type | Referentie | Resultaat |
|---|---|---|---|
| 2.1 | Mengmonster | SN02 | Geen asbest |
