Asbestinventarisatetest

Kerrebroek 74, 9850 Deinze

Attestnummer : 20240303-000196.000

Uitgegeven op : 03.03.2024

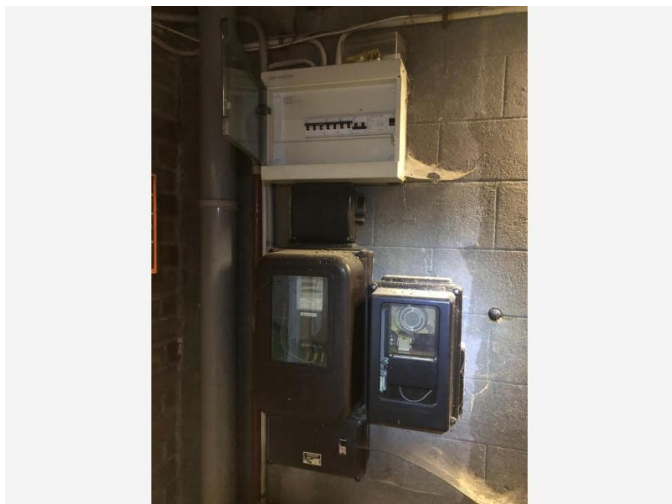
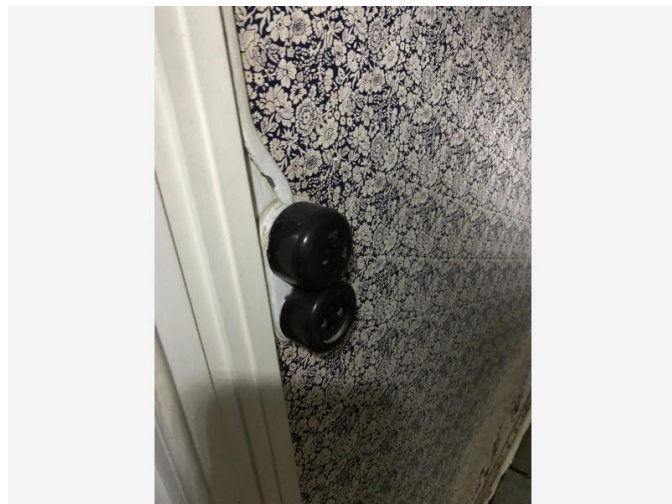
Conclusie

Het asbestmateriaal valt onder de mijlpaal van 2040.

Risicobeoordeling

Eindbeoordeling materiaalrisico	Verhoogd materiaalrisico en/of verhoogde kans op vezelvrijgave
---------------------------------	--

Gebondenheid	Categorie 1: hechtgebonden in oorsprong
Asbestsoort (vezeltype)	Crocidoliet aanwezig
Asbestconcentratie	Laag (< 50%)
Afschermingsgraad van het gehele materiaal	Geheel of deels (ook) vrij aan de binnenlucht
Toestand van het materiaal	Licht beschadigd, licht verweerd. Intact materiaal type Pical – asbestboard of categorie III 'gebondenheid'

Beschrijving	Bakelieten toepassingen
Omgeving	Binnen
Primaire drager	Binnenwand
Asbestmateriaal	Plaat, paneel, tablet - Type Bakeliet
Bindmiddel van asbestmateriaal	Kunststof of -hars
Gebondenheid op basis van bindmiddel	Hecht
Hoeveelheid (oppervlakte - dikte - aantal)	• 1,00 m ² - 1,00 cm - 1 stuk
Totaal volume	0,01 m ³
Eenvoudig bereikbaar	Ja
Bevestigingswijze	• Geschroefd
Identificatiemethode	Vaststelling zonder monsternamen

Destructieve handeling voor identificatie	Nee
Opmerking	<p>Bakeliet is asbestverdacht maar daarom nog niet zeker dat het asbest bevat. Er is geen staal genomen vanwege het destructief karakter. Dit is verder te onderzoeken bij sloop of een volgende grondige (elektrische) renovatie.</p> <p>Deze hoeveelheden dienen ter ondersteuning van een asbestinventarisatie en mogen niet voor andere doeleinden gebruikt worden, zoals het opstellen van meetstaten.</p>

- Zorg voor een veilig beheer. Vermijd het beschadigen van het asbestmateriaal. Controleer de toestand jaarlijks op wijzigingen.

- Eenvoudige handelingen: mag via doe-het-zelf of door werknemer(s) met opleidingsattest eenvoudige handelingen
Het betreft een kleine hoeveelheid en is eenvoudig bereikbaar. Respecteer alle veiligheidsmaatregelen en draag de correcte beschermingsmiddelen bij het verwijderen. Vermijd breken, plaats het in een dubbel verpakte asbestzak en breng naar het containerpark.

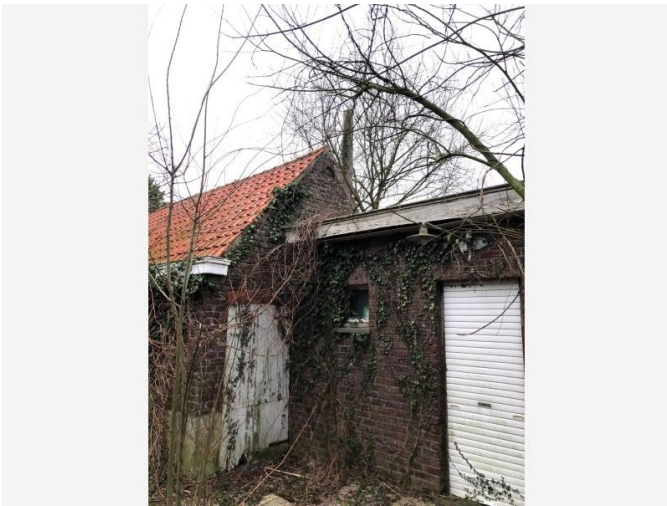
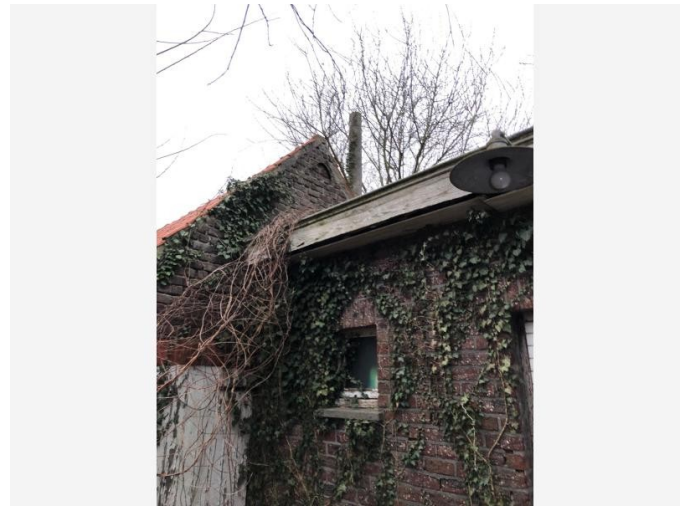
Conclusie

Het asbestmateriaal valt onder de mijlpaal van 2040.

Risicobeoordeling

Eindbeoordeling materiaalrisico	Verhoogd materiaalrisico en/of verhoogde kans op vezelvrijgave
---------------------------------	--

Gebondenheid	Categorie 1: hechtgebonden in oorsprong
Asbestsoort (vezeltype)	Crocidoliet aanwezig
Asbestconcentratie	Laag (< 50%)
Afschermingsgraad van het gehele materiaal	Geheel of deels vrij aan de buitenlucht
Toestand van het materiaal	Matig beschadigd, matig verweerd

Beschrijving	Schouw in vezelcement
Omgeving	Buiten
Primaire drager	Schuin dak
Asbestmateriaal	Buis, koker, leiding, pijp, doorvoer
Bindmiddel van asbestmateriaal	Cement
Gebondenheid op basis van bindmiddel	Hecht
Hoeveelheid (lengte - omtrek - dikte - aantal)	<ul style="list-style-type: none">• 3,00 m - 200,00 cm - 1,00 cm - 1 stuk
Totaal volume	0,06 m ³
Eenvoudig bereikbaar	Ja
Bevestigingswijze	<ul style="list-style-type: none">• Verlijmd, ingegoten, versmeerd
Identificatiemethode	Vaststelling zonder monsternamen

- Zorg voor een veilig beheer. Vermijd het beschadigen van het asbestmateriaal. Controleer de toestand jaarlijks op wijzigingen.

- Eenvoudige handelingen: mag via doe-het-zelf of door werknemer(s) met opleidingsattest eenvoudige handelingen
Het betreft een hechtgebonden materiaal en is eenvoudig bereikbaar. Respecteer alle veiligheidsmaatregelen en draag de correcte beschermingsmiddelen bij het verwijderen. Vermijd breken, plaats het in een dubbel verpakte asbestzak en breng naar het containerpark.

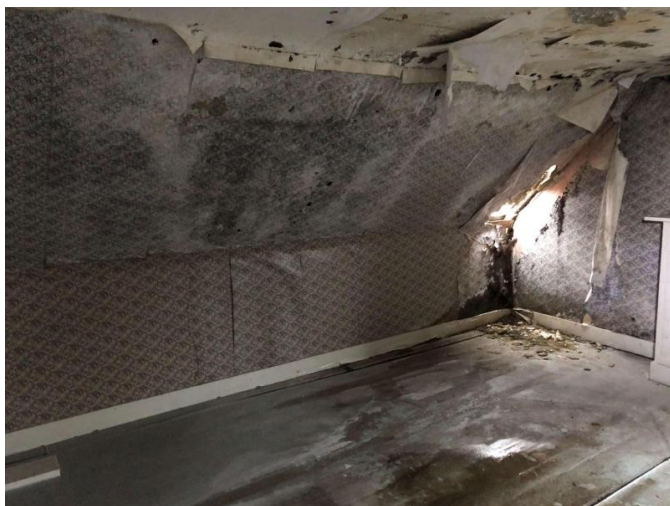
Conclusie

Permanente beperking

Reden: Er is geen volledige risicobeoordeling mogelijk

Uitleg van de asbestdeskundige: Op het gelijkvloers was het al duidelijk dat er stukken vloer en plafond van het 1ste verdiep rot en naar beneden gevallen waren. Eveneens was de trap bouwvallig die bovenop de trap van de kelder stond welke volledig onder water stond (zie onderzoeksbeperking kelder). He was enkel mogelijk om op het 1ste verdiep ter hoogte van de nachthal te blijven.

(Asbest)materiaal	algemeen
Karakterisatie	Asbest (verdacht)
Primaire drager	Vloer

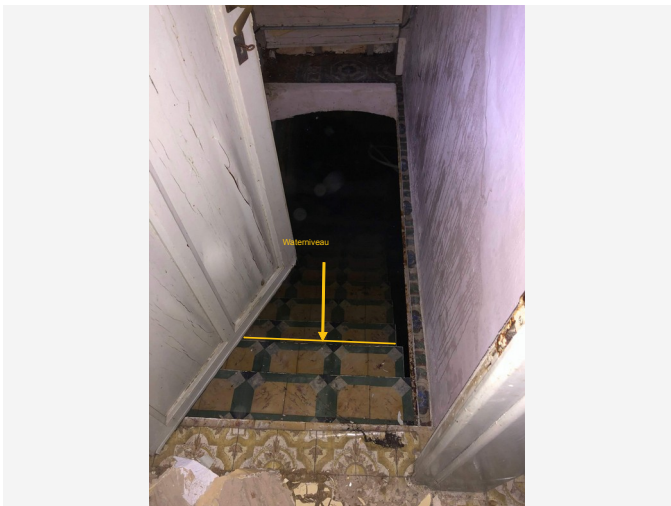
Conclusie

Permanente beperking

Reden: Er is geen volledige risicobeoordeling mogelijk

Uitleg van de asbestdeskundige: Het waterniveau stond tot 2 treden onder de pas van het gelijkvloers en was dus niet te betreden. De grootte van de kelder is niet gekend en doordat de eigenaar het probleem niet kan oplossen is dit een permanente beperking tot de volgende eigenaar sloopt of een zeer ingrijpende renovatie uitvoert.

(Asbest)materiaal	algemeen kelder
Karakterisatie	Asbest (verdacht)
Primaire drager	Vloer

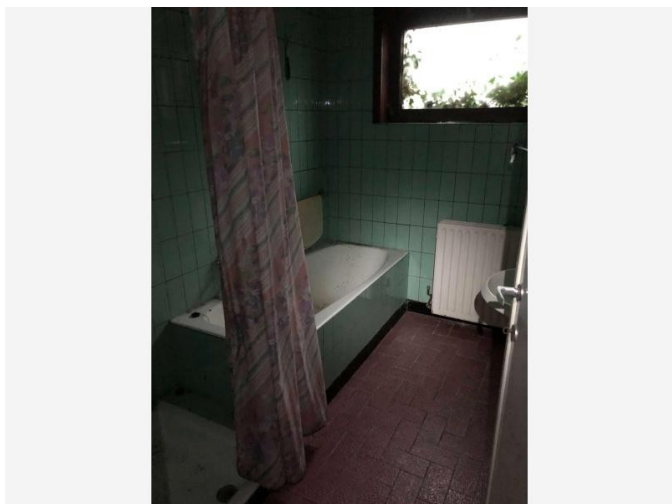
Advies

Mogelijks bevindt er zich asbesthoudende tegellijm achter deze muurtegels. Dit was niet waarneembaar, er waren geen beschadigingen of openingen. Zowel wc, keuken als badkamer

Identificatiemethode	Redelijk vermoeden
Primaire drager	Binnenwand
(Asbest)materiaal	In-situ afwerkingslagen - Lijm laag
Bindmiddel	Lijm
Gebondenheid bindmiddel	Hecht

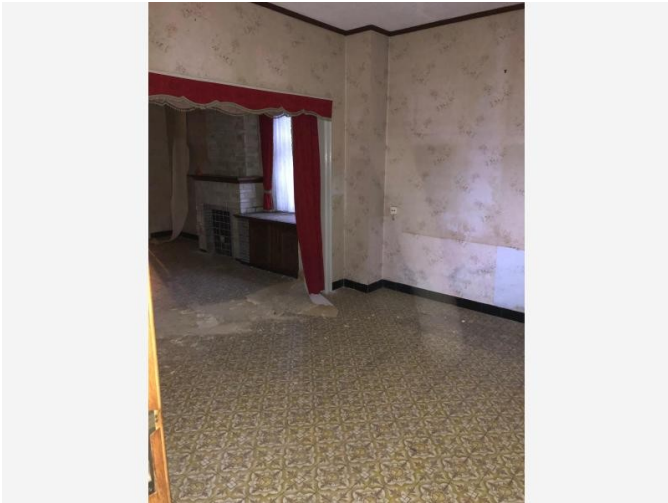
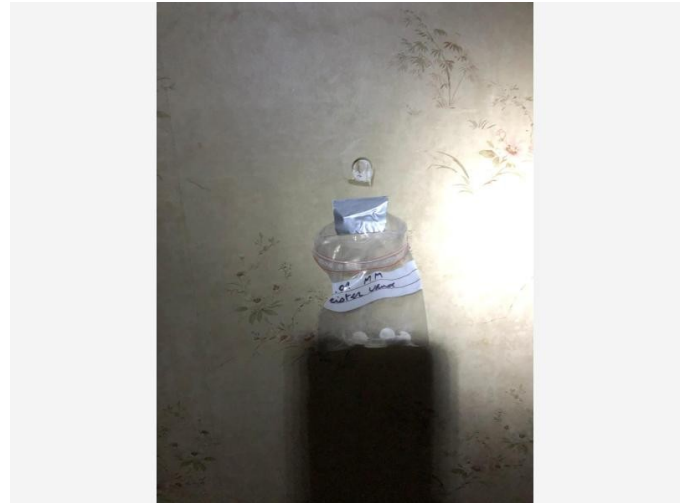
Geen asbest

#	Type	Referentie	Resultaat
6.1	Mengmonster	74.01	Geen asbest

Beschrijving	Pleisterwerk wanden
Omgeving	Binnen
Primaire drager	Binnenwand
Bindmiddel van materiaal	Gips - kalk

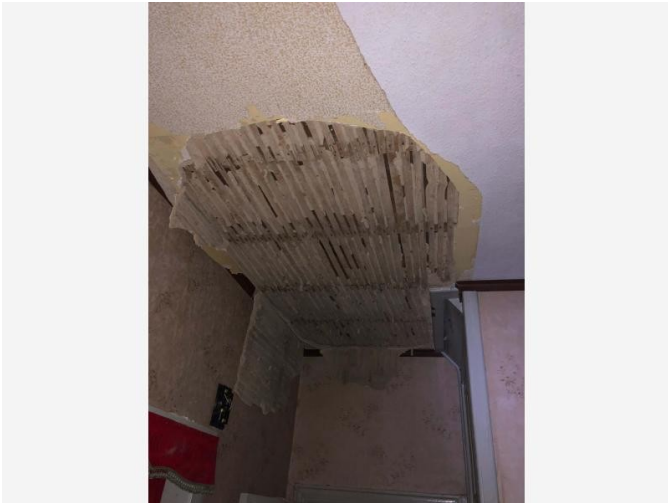
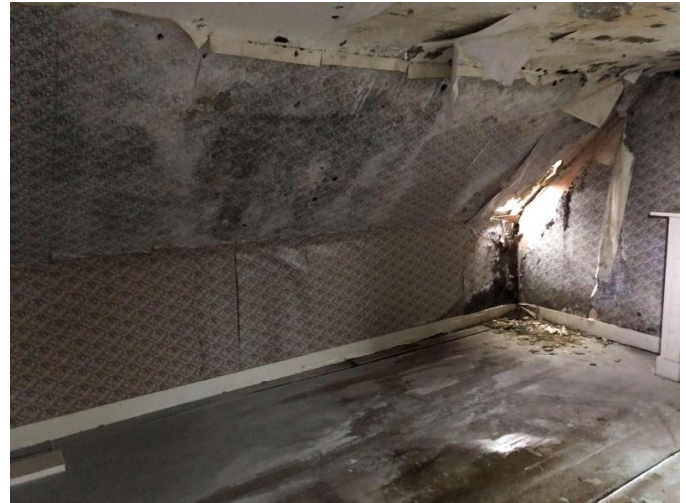
Fiche 7: Pleisterwerk plafond

Geen asbest

#	Type	Referentie	Resultaat
7.1	Mengmonster	74.02	Geen asbest

Beschrijving	Pleisterwerk plafond
Omgeving	Binnen
Primaire drager	Plafond

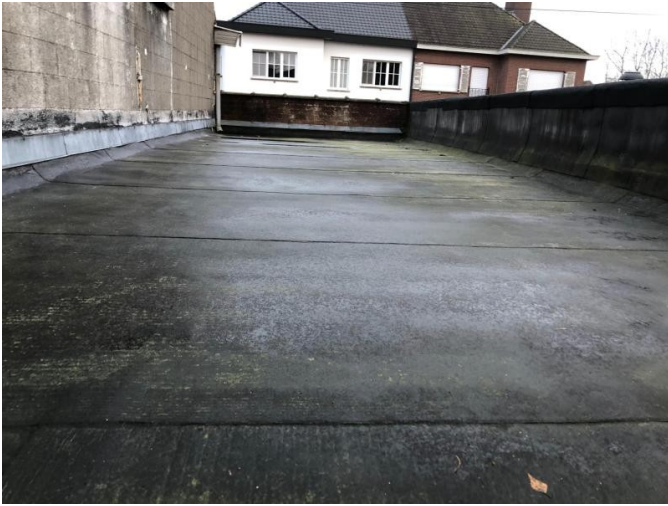
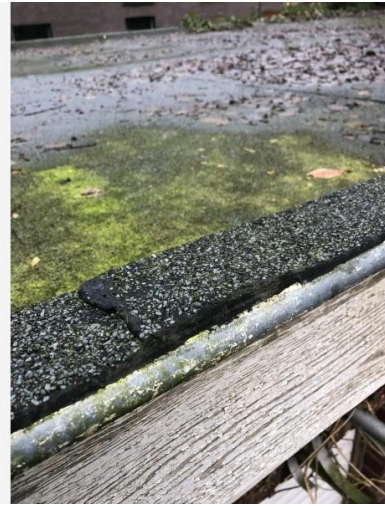
Fiche 8: Roofing plat dak

Geen asbest

#	Type	Referentie	Resultaat
8.1	Puntmonster	74.03	Geen asbest

Beschrijving	Roofing plat dak
Omgeving	Buiten
Primaire drager	Plat dak
Bindmiddel van materiaal	Bitumen (roofing, teer, asfalt)
