# Asbestinventarisatetest

Savaanstraat 36, 9000 Gent

Attestnummer : 20260807-000362.001

Uitgegeven op : 29.08.2026

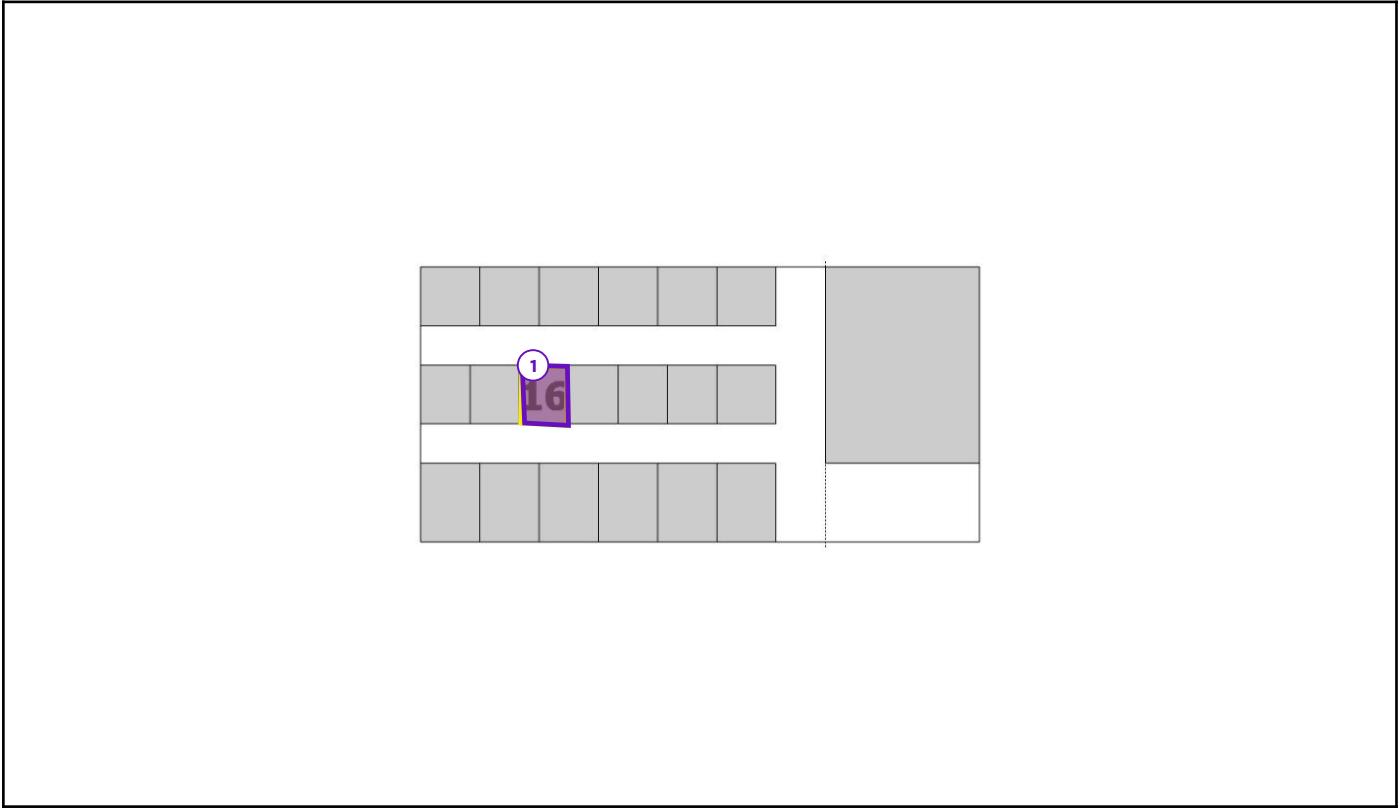
# Plan 1.3: kelder 16

| Beschrijving | Type | Actie |
|---|---|---|
| 1. berging 16 | Advies | - |

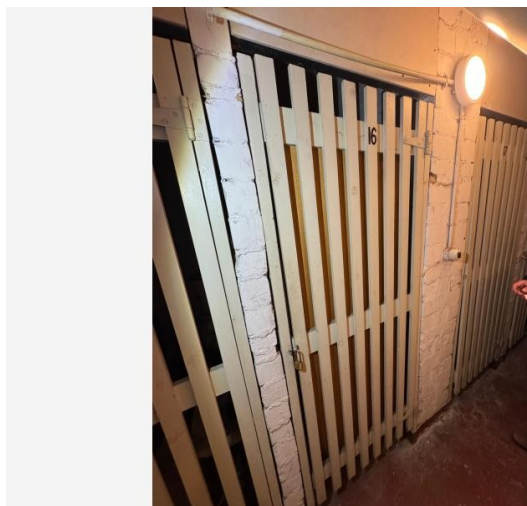
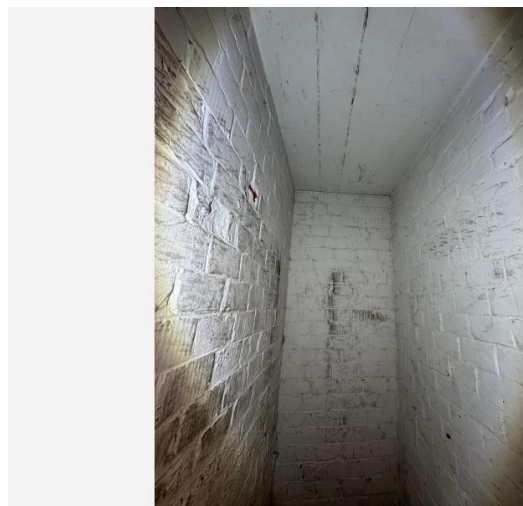
| Fiche 1: berging 16..... | 13 |

Berging 16 hoort bij het appartement. De muren zijn brute steen en vloer + plafond is brute beton. Geen asbestverdachte materialen, aangetroffen.

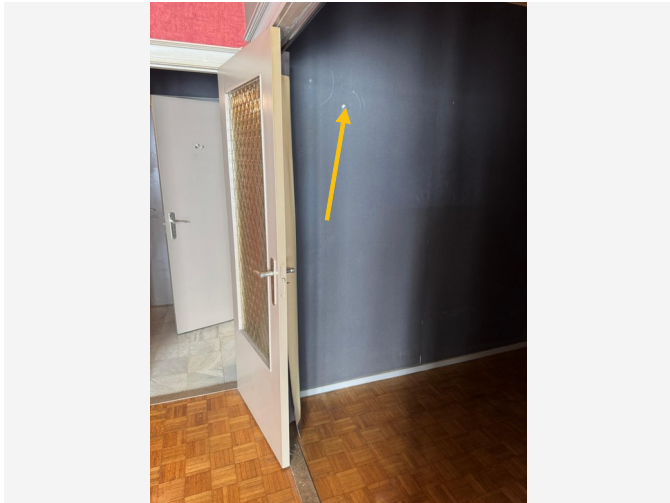
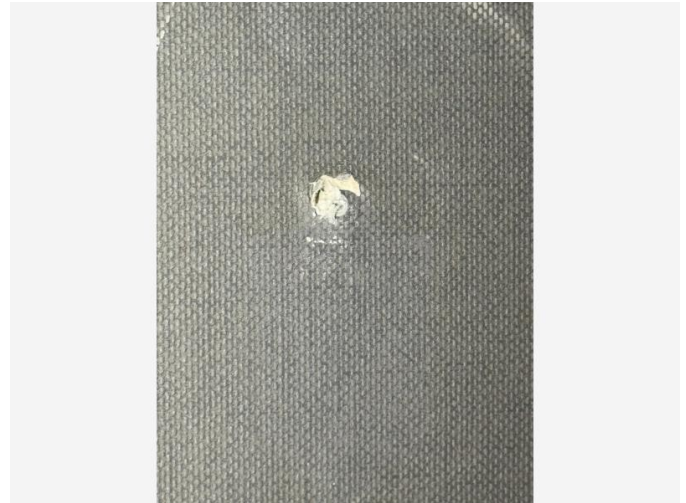
## Fiche 3: Muurpleister

Geen asbest

| # | Type | Referentie | Resultaat |
|---|---|---|---|
| 3.1 | Mengmonster | 1 | Geen asbest |

| Opmerking | <p>Volgens het inspectieprotocol is een monstername van het pleisterwerk verplicht om dit te identificeren als niet-asbesthoudend.</p> <p>Locatie staalnames: individuele ruimte: berging + kamer / natte ruimte: NVT/ stookplaats: NVT / traphal: NVT</p> <p>De vermelde oppervlaktes en lengten werden opgemeten. Diktes en gewichten zijn niet te meten en dus een benadering. Er worden geen rechten verleend aan deze oppervlaktes/afmetingen/diktes/volumes/gewichten.</p> |

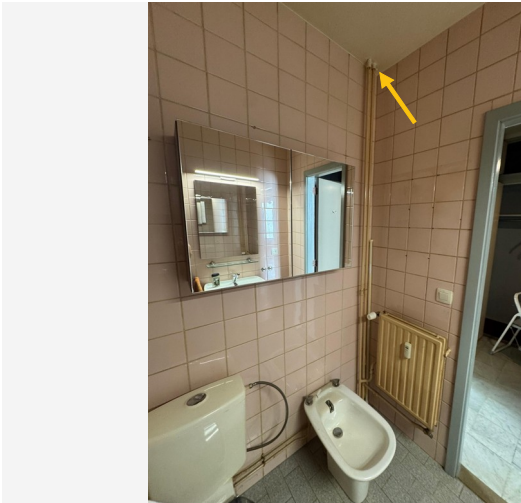
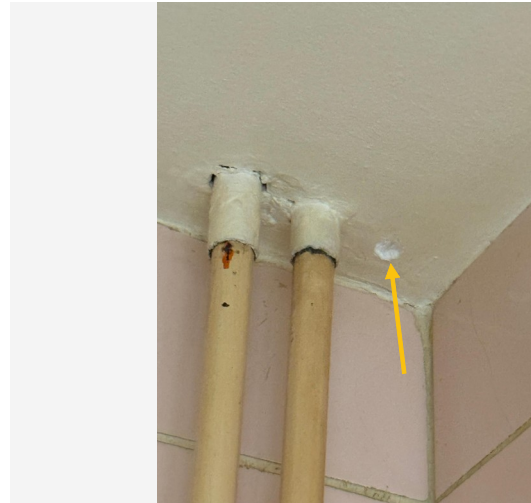
## Fiche 4: Plafondpleister

Geen asbest

| # | Type | Referentie | Resultaat |
|---|---|---|---|
| 4.1 | Mengmonster | 2 | Geen asbest |

| Opmerking | <p>Volgens het inspectieprotocol is een monstername van het pleisterwerk verplicht om dit te identificeren als niet-asbesthoudend.</p> <p>Locatie staalnames: individuele ruimte: kamer / natte ruimte: badkamer / stookplaats: NVT / traphal: NVT</p> <p>De vermelde oppervlaktes en volumes betreffen een beredeneerde schatting. Er worden geen rechten verleend aan deze oppervlaktes/volumes. De dikte is een schatting die voorkomt uit de monsterplaatsen en is daarom niet altijd representatief.</p> |

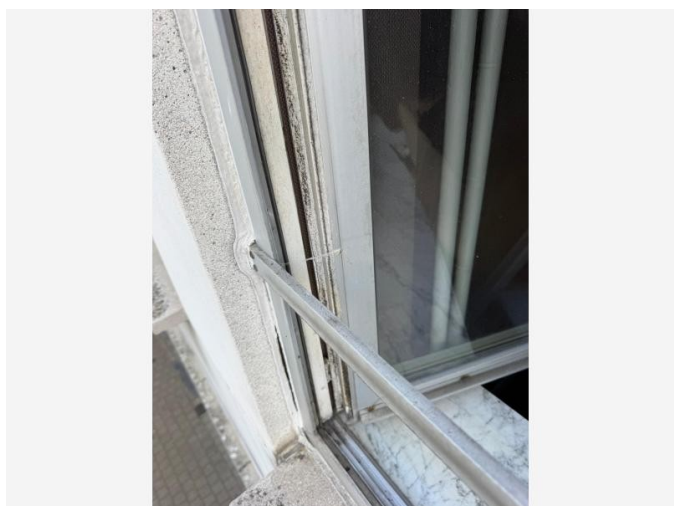
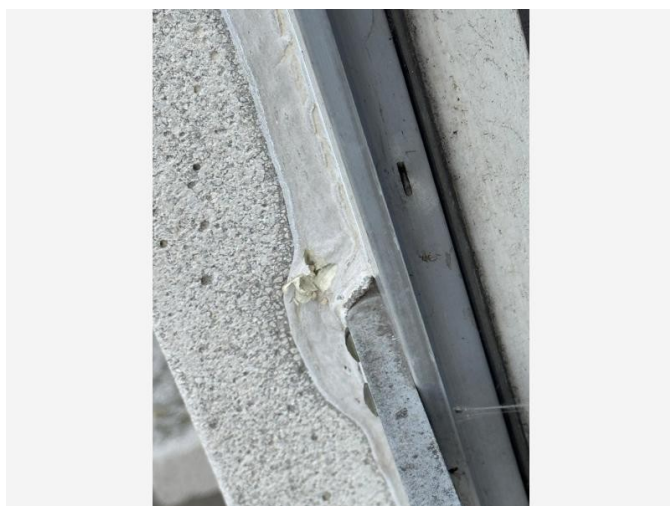
### Fiche 5: Afdichtingsmateriaal (mastiek, kit, ...) aan schrijnwerk

| Beschrijving | Notitie | Terug te vinden op plannen |
|---|---|---|
| Fiche 5: Afdichtingsmateriaal (mastiek, kit, ...) aan schrijnwerk | Het afdichtingsmateriaal (mastiek, kit, ...) aan schrijnwerk is soepel en zacht, niet asbestverdacht en dit zowel tussen raamkader en gevel als tussen glas en raamkader. | - |
