# Asbestinventarisatattest

Hogeheerweg 31, 9051 Gent

Attestnummer : 20260728-000387.000

**Niet-asbestveilig**

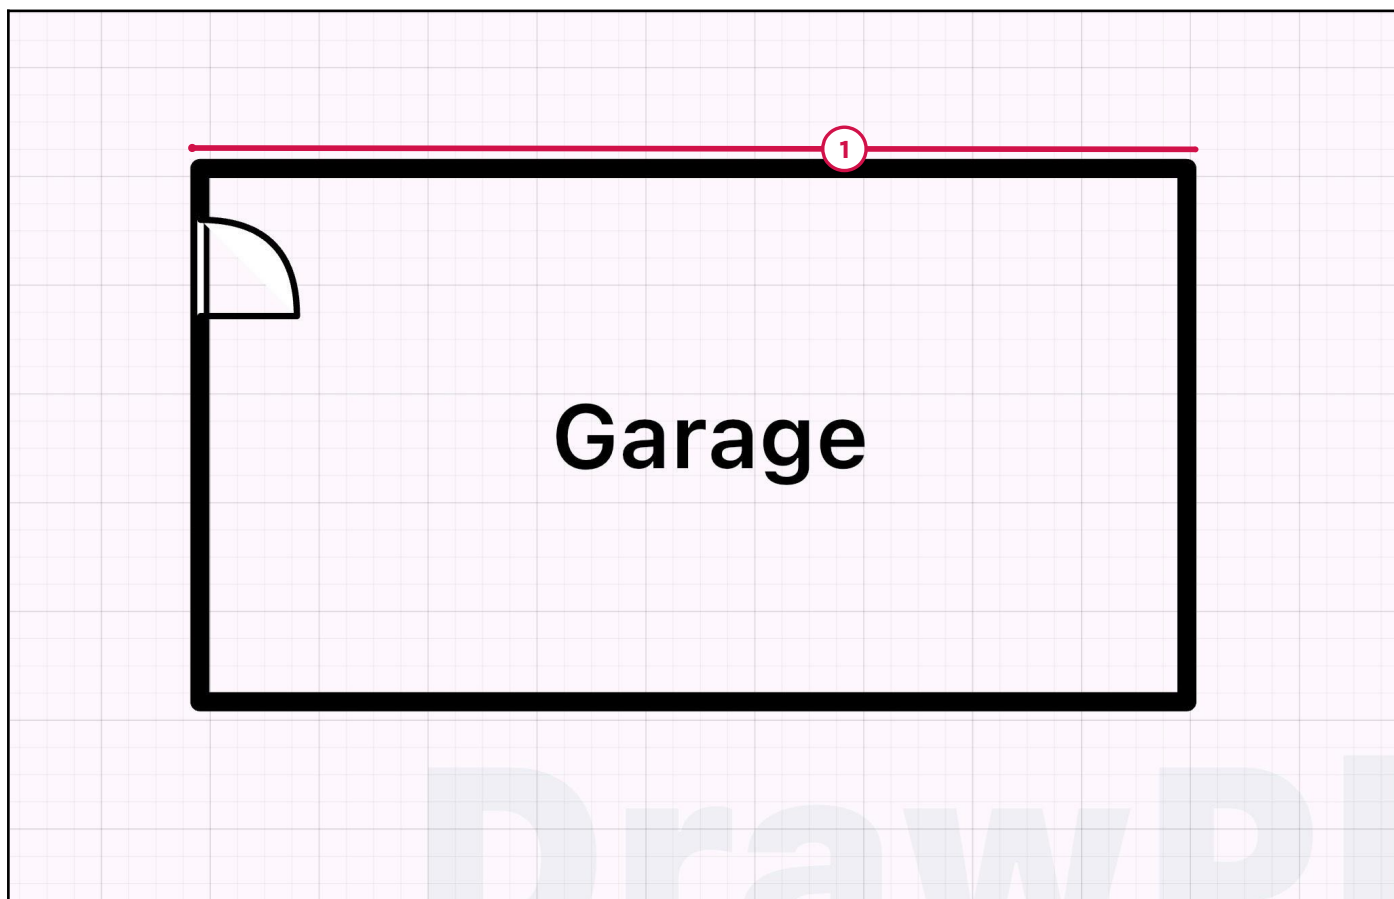
## Plan 2.2: garage

| Beschrijving | Type | Actie |
|---|---|---|
| 1. Slib/sediment dakgoot | Asbestmateriaal | Dringend verwijderen |

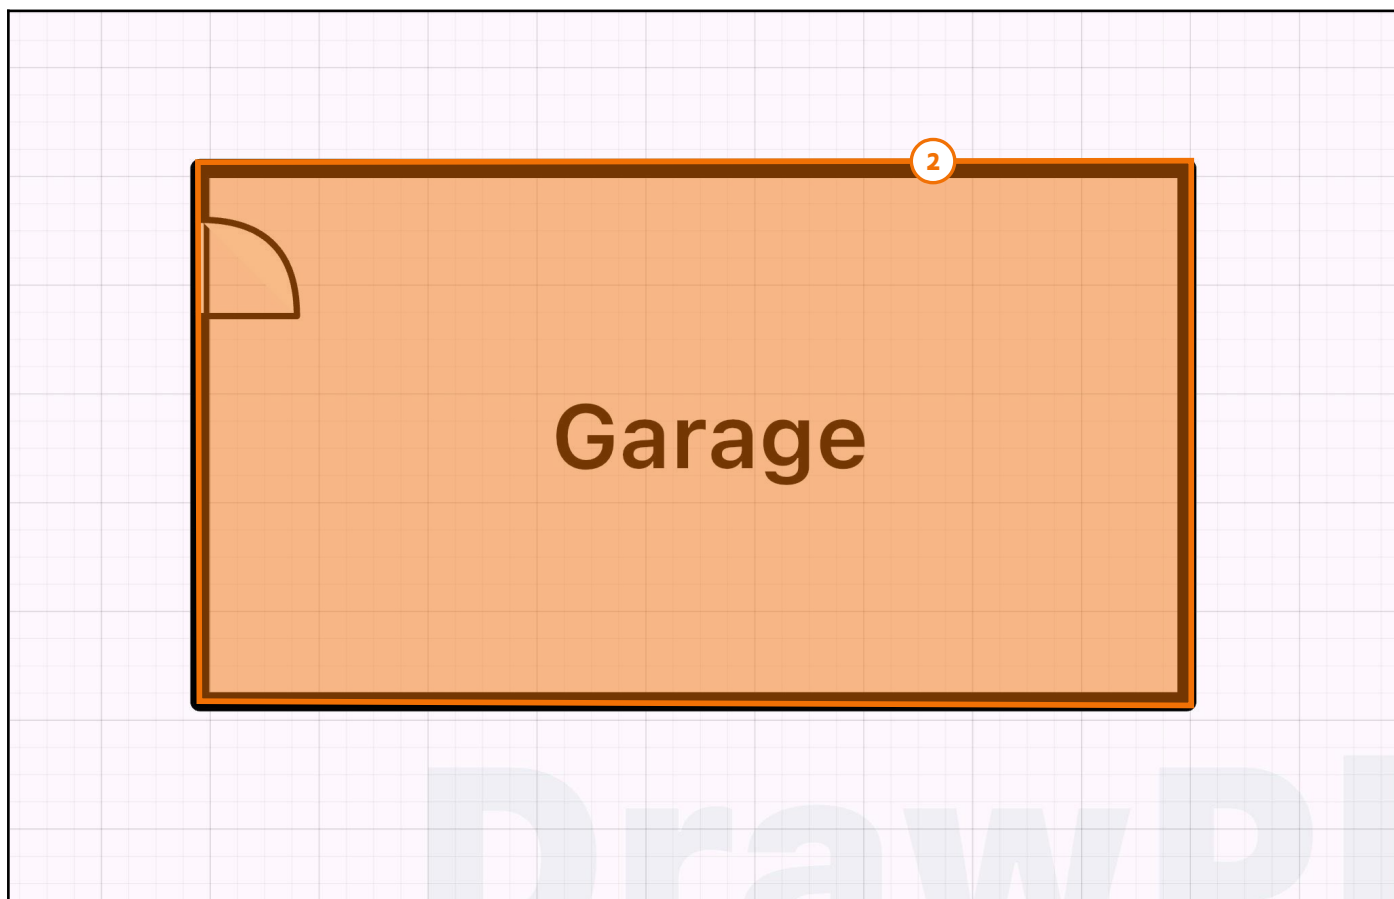
## Plan 2.3: garage

| Beschrijving | Type | Actie |
|---|---|---|
| 2. Golfplaten visueel vastgesteld (zonder staal) | Asbestmateriaal | <a href="#">Verwijderen</a> |

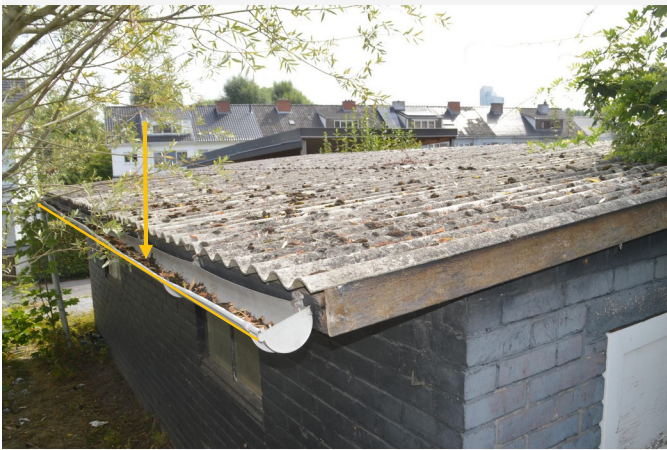
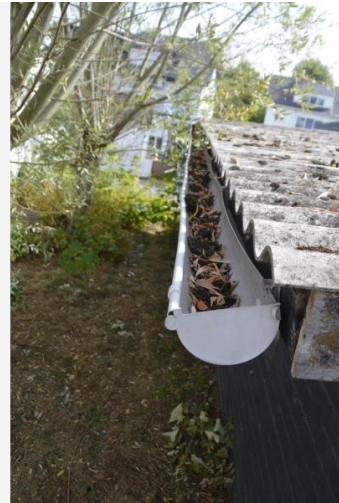
| Beschrijving | Slib/sediment dakgoot |
| Type afvalstof | Betreft resten (contaminatie) van verwerking of beschadiging |
| Bron van de resten | golfplaten |
| Gebondenheid resten | Niet hecht |
| Hoeveelheid (gewicht - aantal) | <ul style="list-style-type: none"> <li>• 3,00 kg - 1 stuk</li> </ul> |
| Identificatiemethode | De asbestdeskundige beoordeelt het materiaal als asbestverdacht en dus asbesthoudend, en dit zonder monsternamen. |

**Dringend verwijderen**

- Verwijder het asbestafval.
- Voer bijkomende staalname(s) uit.

- Eenvoudige handelingen: mag via doe-het-zelf of door werknemer(s) met opleidingsattest eenvoudige handelingen  
Reinig de dakgoten om asbesthoudend sediment of slib te verwijderen.

Voor verwijdering het slib extra bevochtigen of fixeren om stof te voorkomen , niet breken om stof te beperken .

Schep het mos in dubbel plastic zak , sluit dit luchtdicht af , en breng dit naar een erkend verwerker . Slib behoort tot niet hechtgebonden afval.

Reinig de dakgoot en het gebruikt materiaal met overvloedig water.

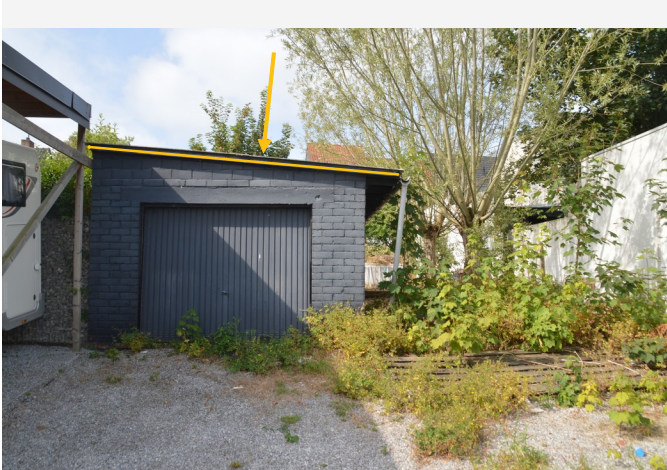
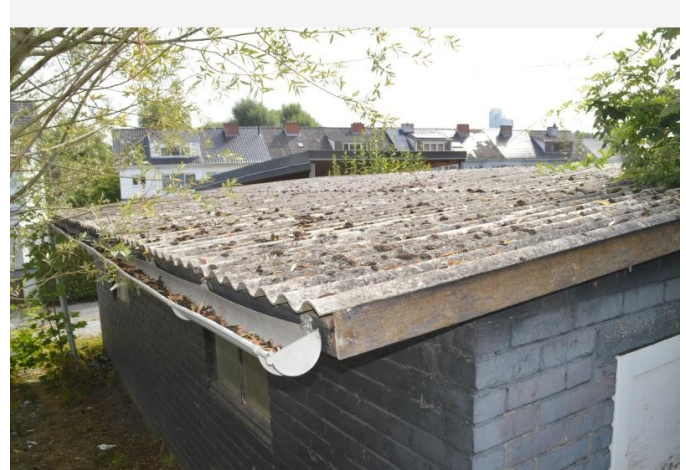
| Eindbeoordeling materiaalrisico | Verhoogd materiaalrisico en/of verhoogde kans op vezelvrijgave |
| Opmerking | mosgroei is matig beschadigd |

| Asbestsoort (vezeltype) | Crocidoliet aanwezig |
| Toestand van het materiaal | Matig beschadigd, matig verweerd |

| Beschrijving | Golfplaten visueel vastgesteld (zonder staal) |
| Hoeveelheid (oppervlakte - aantal) | • 36,00 m <sup>2</sup> - 1 stuk |
| Identificatiemethode | <p>De asbestdeskundige beoordeelt het materiaal als asbestverdacht en dus asbesthoudend, en dit zonder monsternamen.</p> <p>Motivatie: De opdrachtgever weigert om het materiaal te laten bemonsteren.</p> |

Verwijderen

- Verwijder dit asbestmateriaal zo snel mogelijk. Volg de toestand goed op.
- Hemelwater dat afspoelt van asbestcement daken of gevels kan asbestdeeltjes bevatten. Gebruik het enkel voor gesloten circuits (bv. spoelen toiletten). Reinig na het vervangen van het dak of de gevel de dakgoten en regenwaterput of -ton om asbesthoudend sediment of slib te verwijderen
- Voer bijkomende staalname(s) uit.

- Eenvoudige handelingen: mag via doe-het-zelf of door werknemer(s) met opleidingsattest eenvoudige handelingen  
EH via doe-het zelf Standaard dragen van de nodige wegwerp beschermingsmiddelen FFP 3 masker , handschoenen en tyvec CAT III type 5-6 , afwasbaar schoeisel Indien mogelijk de ondervloer afdekken , golfplaten voorzichtig verwijderen, extra fixeren, niet breken , niet gooien, onmiddellijk dubbel verpakken , luchtdicht afsluiten of voorzichtig in container met asbest bag plaatsen. Voldoende benevelen/bevochtigen tijdens de duur van de werken. Indien golfplaten in slechte staat zijn en kans bestaat op breken : Eenvoudige handeling opgeleid personeel , alle werknemer(s) moeten wel beschikken over een opleidingsattest eenvoudige handelingen 8u Voor hechtgebonden toepassingen: Bij verwijdering door doe-het-zelf moet men

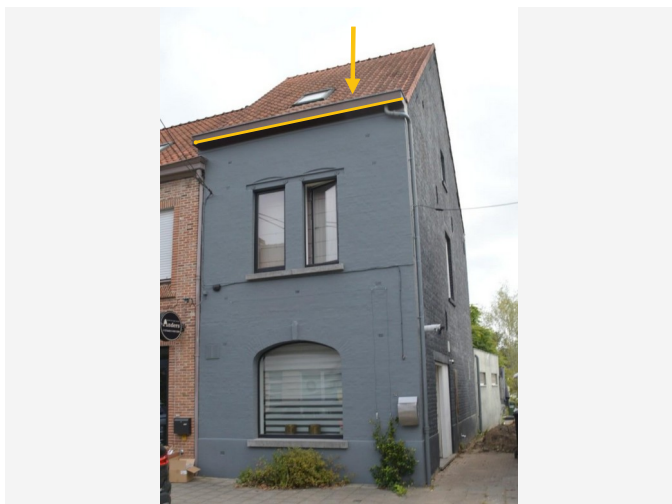
Situeringsfoto

**Reden:** Dakgoot niet zichtbaar

De afwerking van de dakgoten kon niet van dichtbij geïnspecteerd worden ( $> 3,50\text{m}$ ). Het gebruikte materiaal is niet vast te stellen. Er kan bijgevolg niet geconcludeerd worden of deze dakgoot werd afgewerkt met asbestverdachte bitumen.

Bij renovatiewerken of dakwerken kan een stelling geplaatst worden waarbij een extra controle/staalname aangewezen is.

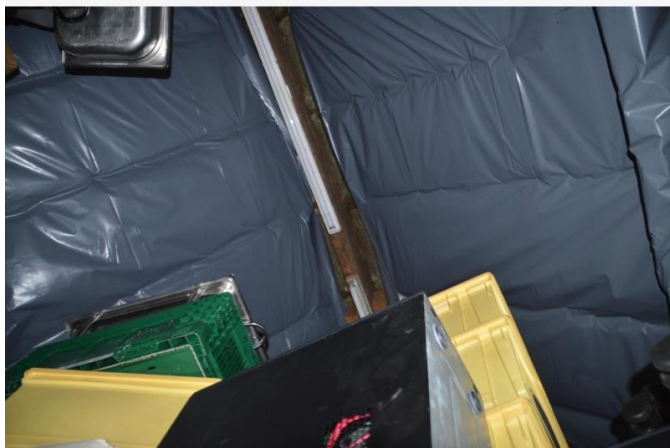
Situeringsfoto

**Reden:** Er is geen volledige risicobeoordeling mogelijk

**Uitleg van de asbestdeskundige:** Aanwezigheid onderdak kon niet vastgesteld worden.

Bij werken kan een stelling /hoge ladder geplaatst worden om veilig te inspecteren of door een destructief onderzoek via de binnenkant.

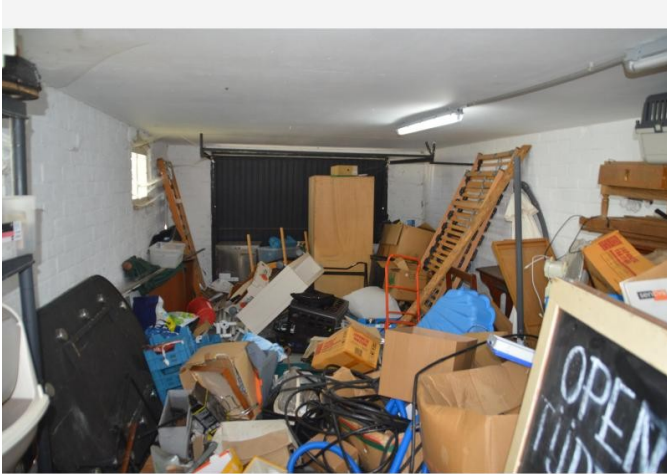
Situeringfoto

**Reden:** Materiaal in opslag

**Uitleg van de asbestdeskundige:** Middellange termijnbeperking : Materialen/inboedel zijn in grote mate aanwezig. Vloer- en wanddelen konden niet volledig worden geïnspecteerd worden. Hierdoor zijn misschien verborgen asbestverdachte toepassingen aanwezig. De opdrachtgever blijkt redelijkerwijs niet in staat om het materiaal op korte termijn op te ruimen of te verwijderen. Het materiaal wordt pas verwijderd bij effectieve verhuis/verkoop. Termijn is onbekend.

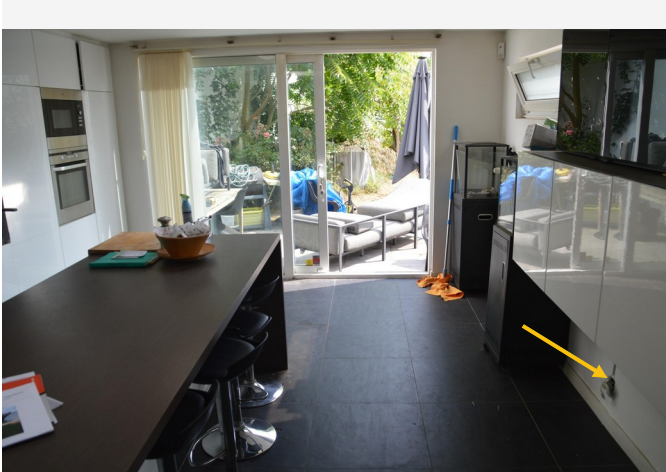
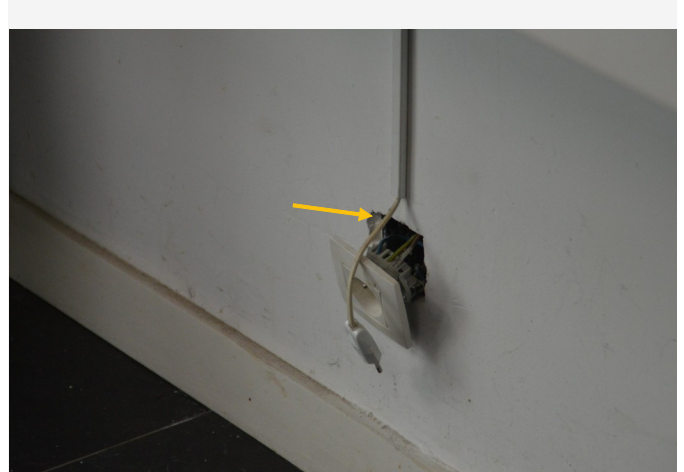
## Fiche 6: Muurpleister

Geen asbest

| # | Type | Referentie | Resultaat |
|---|---|---|---|
| 6.1 | Mengmonster | 1 | Geen asbest |

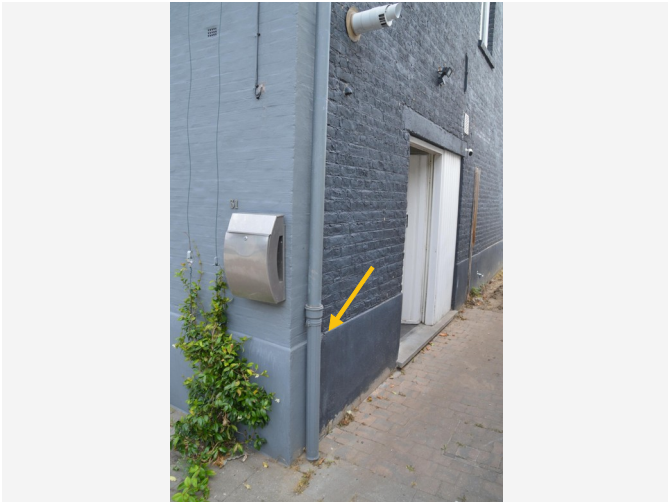
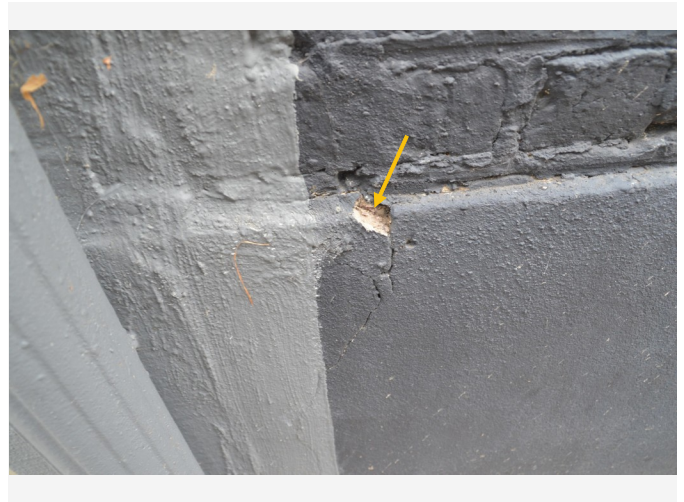
## Fiche 7: Crepi woning: buitentoepassing (met staalname)

Geen asbest

| # | Type | Referentie | Resultaat |
|---|---|---|---|
| 7.1 | Mengmonster | 3 | Geen asbest |

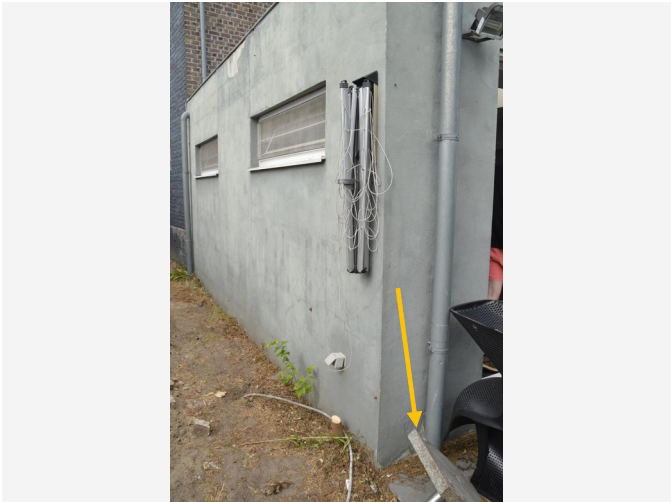
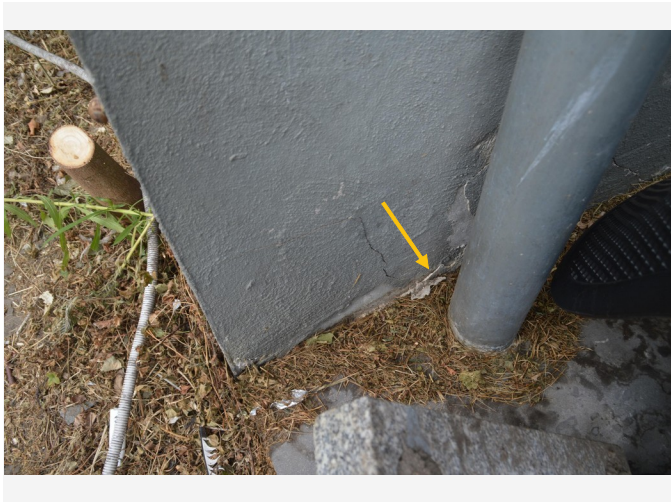
# Fiche 8: Crepi aanbouw: buitentoepassing (met staalname)

Geen asbest

| # | Type | Referentie | Resultaat |
|---|---|---|---|
| 8.1 | Mengmonster | 2 | Geen asbest |

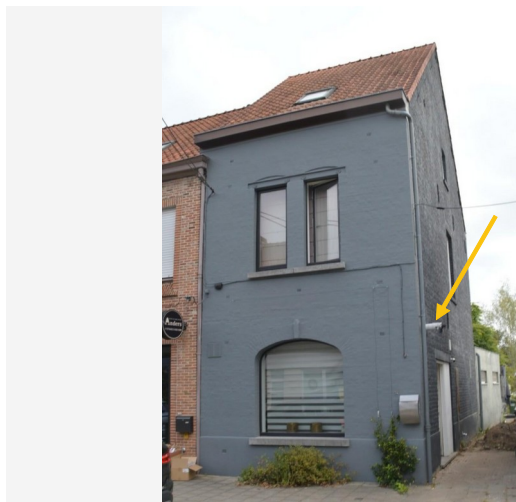
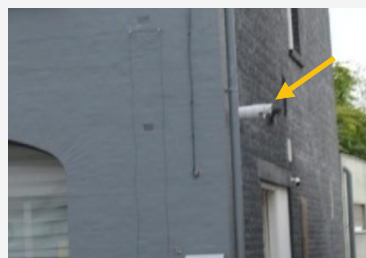
### Fiche 9: rookgaskanaal

| Beschrijving | Notitie | Terug te vinden op plannen |
|---|---|---|
| Fiche 9: rookgaskanaal | De Vaillant dubbelwandige buis van de CV-ketel is metaal = asbestveilig. | - |

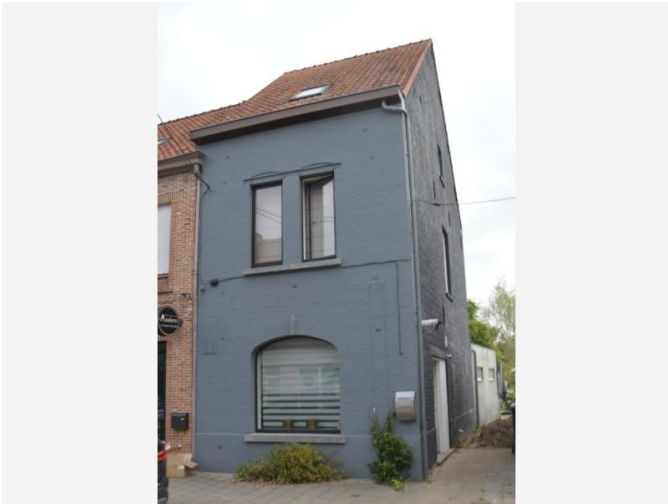
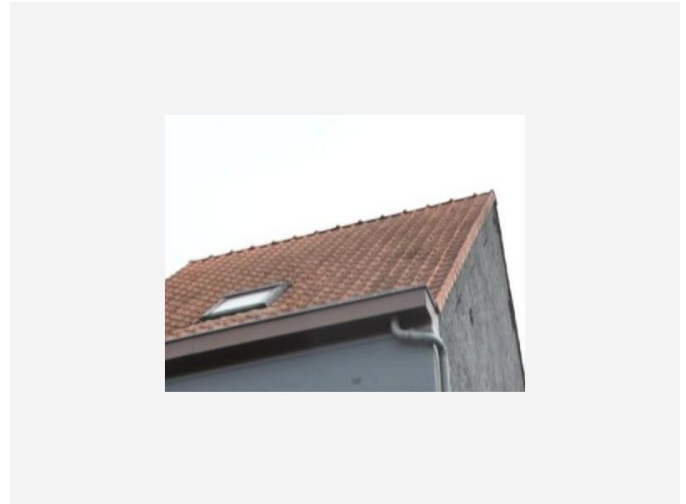
## Fiche 10: Dakbedekking niet verdacht.

| Beschrijving | Notitie | Terug te vinden op plannen |
|---|---|---|
| Fiche 10: Dakbedekking niet verdacht. | De dakbedekking van de woning werd gecontroleerd. deze bestaat uit pannen en bevat geen asbest verdachte materialen. | - |

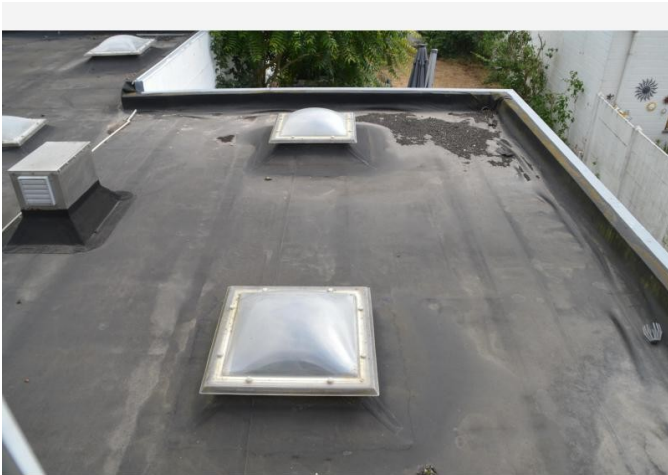
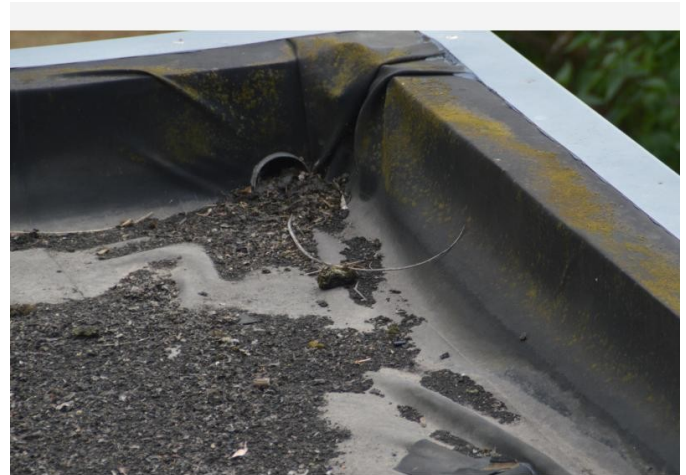
## Fiche 11: Dak bekleding Plat dak

| Beschrijving | Notitie | Terug te vinden op plannen |
|---|---|---|
| Fiche 11: Dak bekleding Plat dak | Het plat dak bestaat uit epdm rubber deze is niet verdacht. Het is niet gekend wat er onder bevindt daarom bij werken extra controle aangewezen. | - |

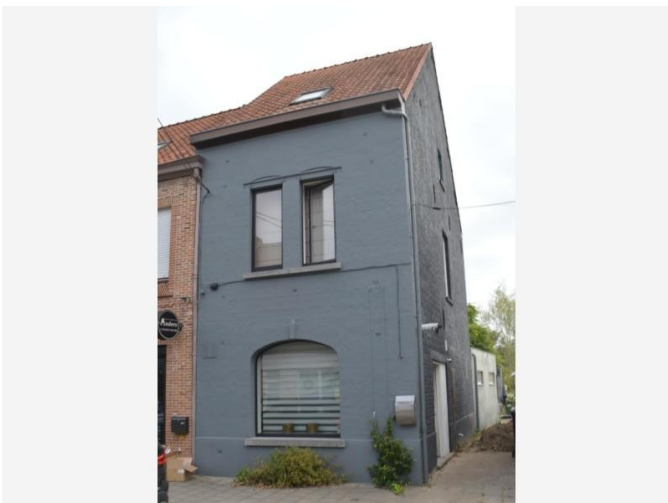
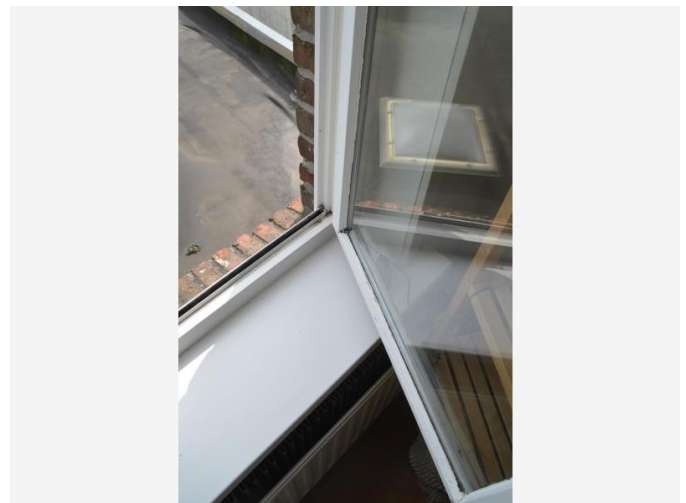
## Fiche 12: Kit niet verdacht (visueel vastgesteld)

| Beschrijving | Notitie | Terug te vinden op plannen |
|---|---|---|
| Fiche 12: Kit niet verdacht (visueel vastgesteld) | De gebruikte siliconen kit is niet asbestverdacht | - |

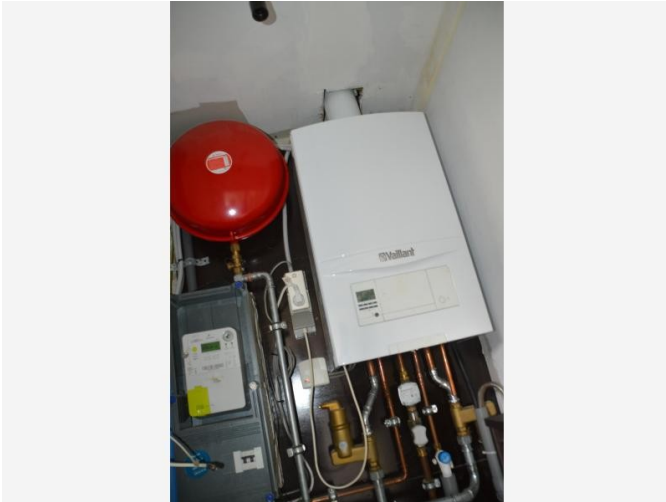
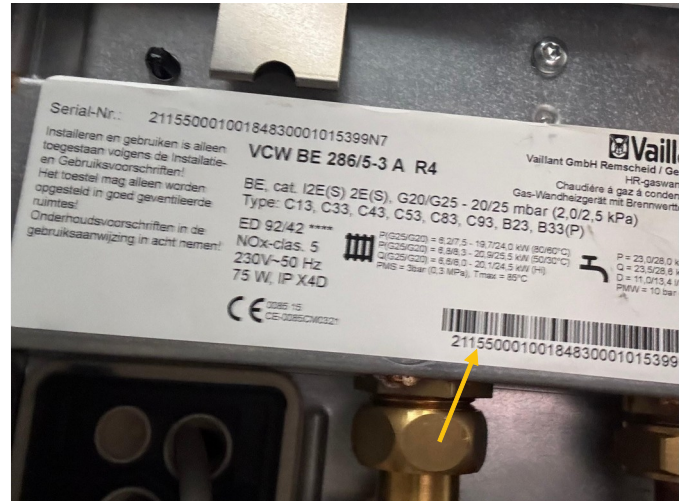
## Fiche 13: CV Ketel niet verdacht

| Beschrijving | Notitie | Terug te vinden op plannen |
|---|---|---|
| Fiche 13: CV Ketel niet verdacht | De CV ketel werd gecontroleerd( bwj ) en is niet asbest verdacht geen risico bouwjaar. | - |
