Asbestinventarisatetest

Dikkelinestraat 59, 9032 Gent

Attestnummer : 20241003-000004.000

Uitgegeven op : 03.10.2024

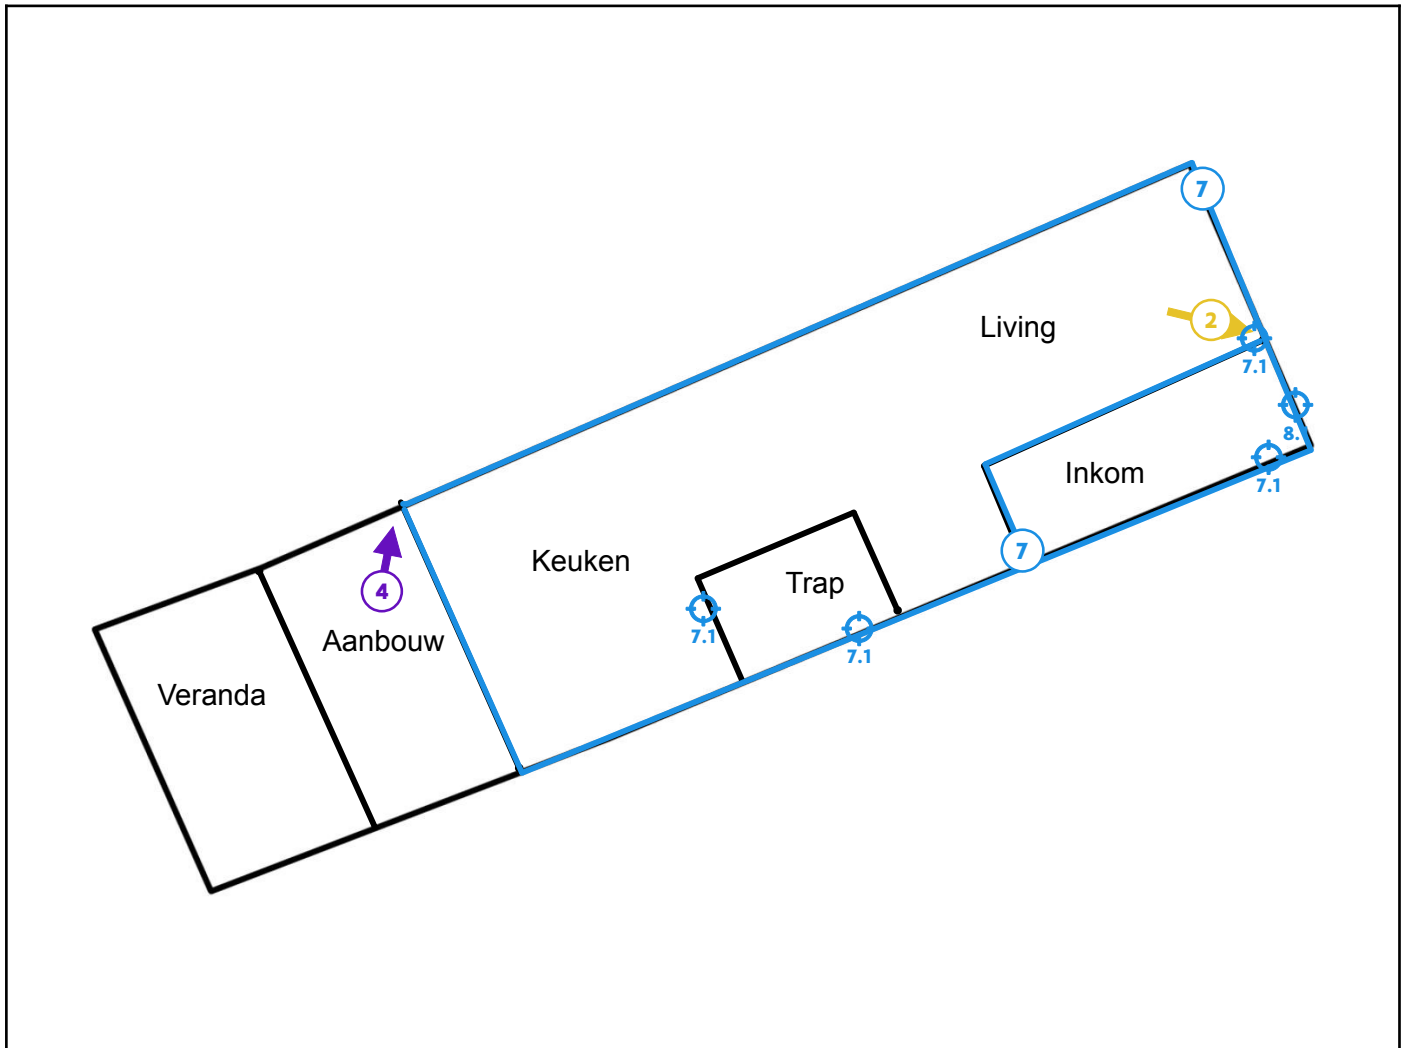
Plan 1.1: Grondplan

Beschrijving	Type	Actie
2. Bakeliet	Asbestmateriaal	Zorgvuldig beheren
4. Ketel	Advies	-
7. Pleisterwerk wanden	Geen asbest	-
7.1 Code: 8149541	Mengmonster	-
8. Mastiek schrijnwerk/glas alu ramen	Geen asbest	-
8.1 Code: 8149540	Puntmonster	-

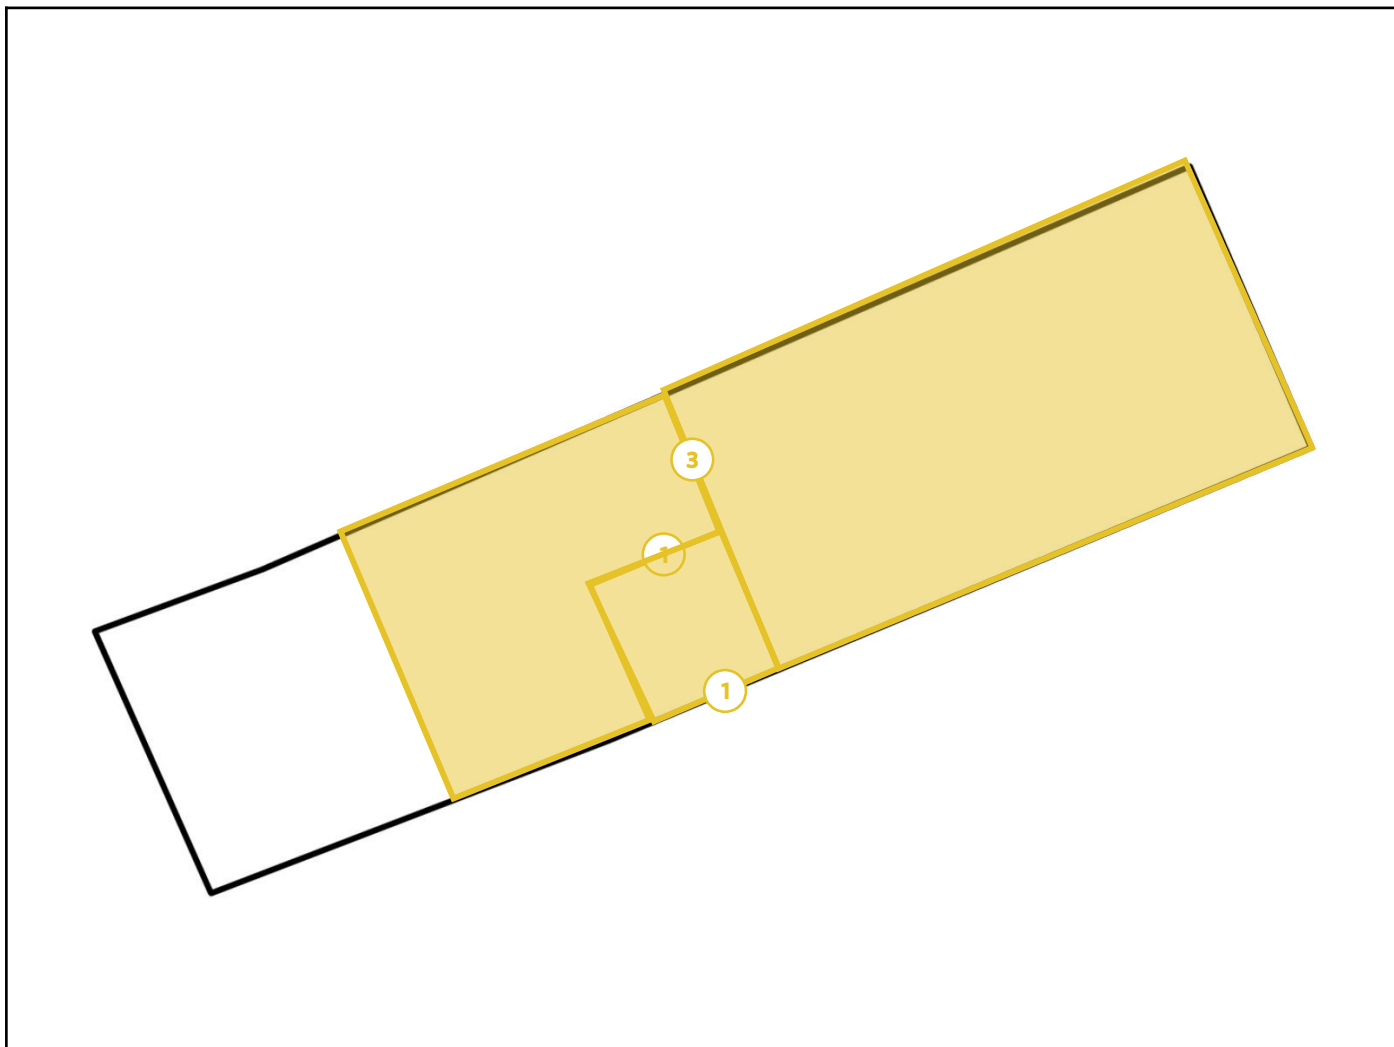
Plan 1.4: Dakenplan

Beschrijving	Type	Actie
1. Roofing	Asbestmateriaal	Zorgvuldig beheren
3. Onderdak menuiserie	Asbestmateriaal	Zorgvuldig beheren

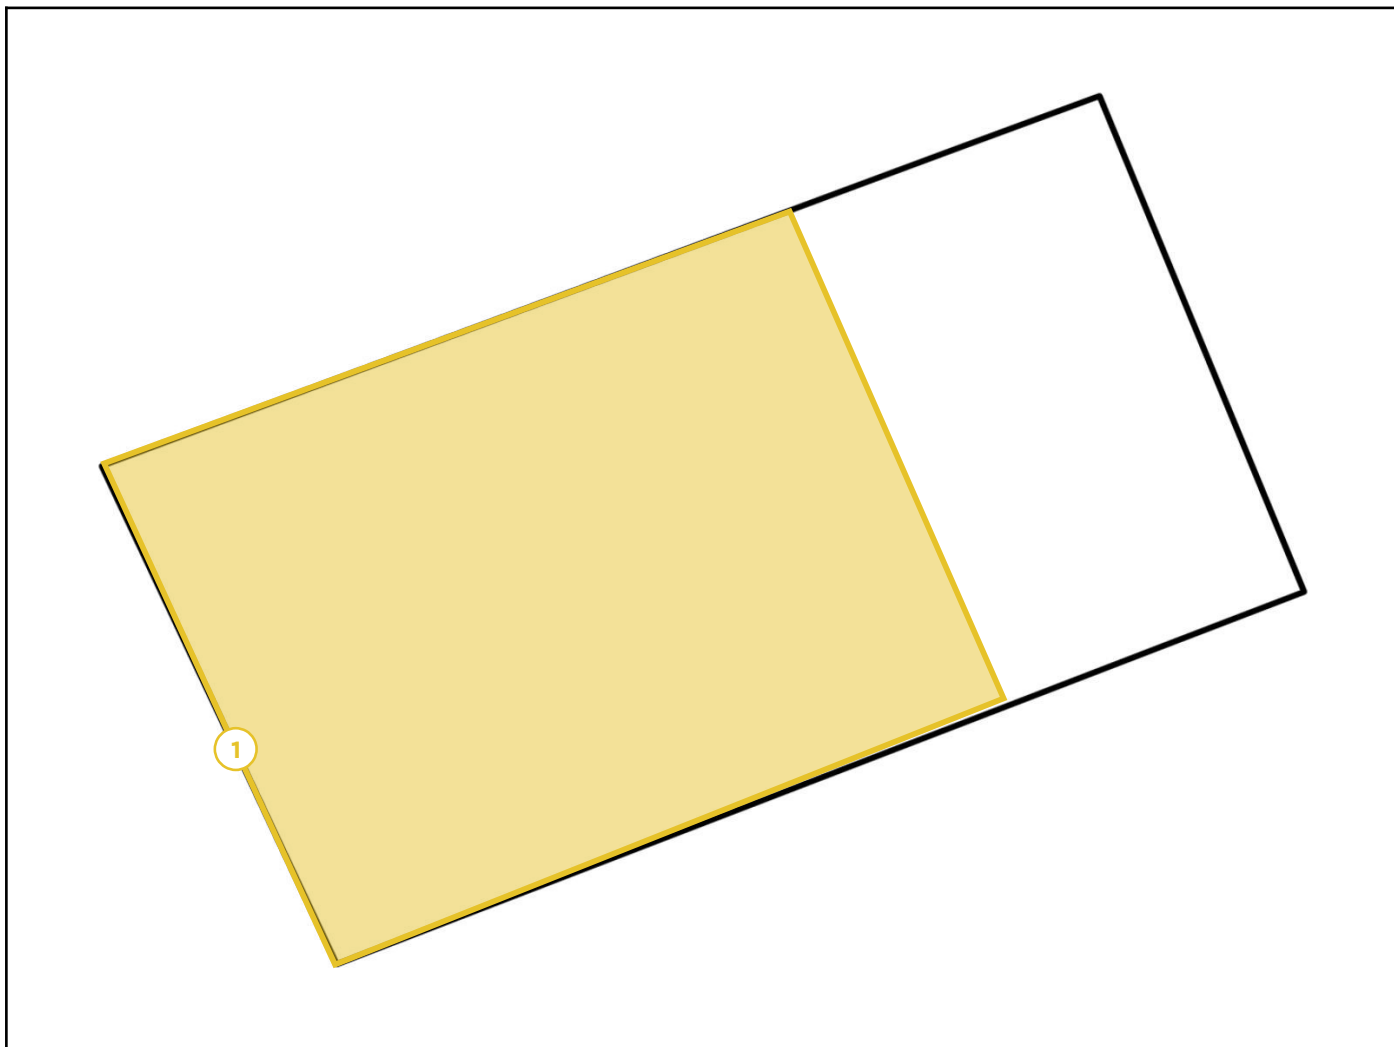
Plan 2.2: Dakenplan

Beschrijving	Type	Actie
1. Roofing	Asbestmateriaal	Zorgvuldig beheren

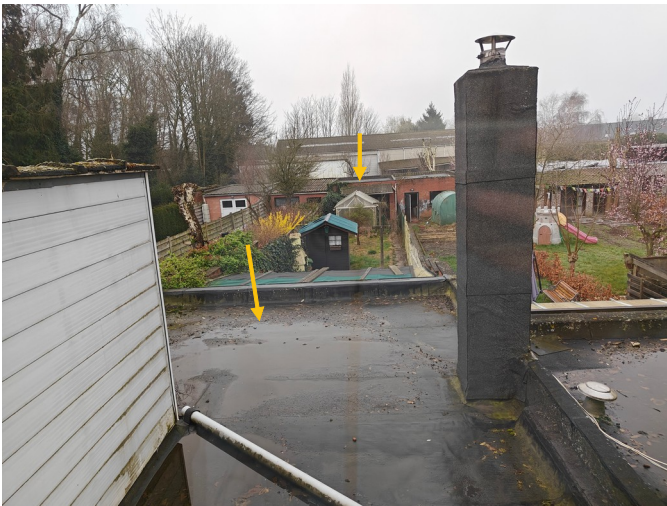
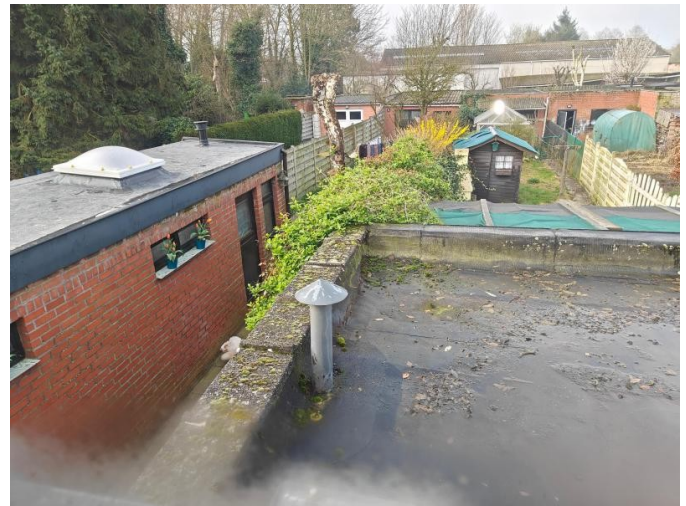
Het asbestmateriaal valt onder de mijlpaal van 2040.

Eindbeoordeling materiaalrisico	Laag materiaalrisico en/of verlaagde kans op vezelvrijgave
---------------------------------	--

Beschrijving	Roofing
Omgeving	Buiten
Primaire drager	Plat dak
Asbestmateriaal	Dak- en gevelbekleding - Roofing
Bindmiddel van asbestmateriaal	Bitumen (roofing, teer, asfalt)
Gebondenheid op basis van bindmiddel	Hecht
Hoeveelheid (oppervlakte - aantal)	<ul style="list-style-type: none">• 65,00 m² - 1 stuk
Totale oppervlakte	65,00 m ²
Eenvoudig bereikbaar	Ja
Bevestigingswijze	<ul style="list-style-type: none">• Verlijmd, ingegoten, versmeerd
Identificatiemethode	Vaststelling zonder monstername Motivatie: Groot risico op structurele gevolgschade (lekschade, werking installatie,...)
Destructieve handeling voor identificatie	Nee
Opmerking	Het betreft de platte daken alsook de inpakking van de schouw.

- Zorg voor een veilig beheer. Vermijd het beschadigen van het asbestmateriaal. Controleer de toestand jaarlijks op wijzigingen.
- Hemelwater dat afspoelt van asbestcement daken of gevels kan asbestdeeltjes bevatten. Gebruik het enkel voor gesloten circuits (bv. spoelen toiletten). Reinig na het vervangen van het dak of de gevel de dakgoten en regenwaterput of -ton om asbesthoudend sediment of slib te verwijderen
- Voer bijkomende staalname(s) uit.

- Eenvoudige handelingen: enkel door erkend asbestverwijderaar
Afhankelijk van de structuur waarop de roofing is aangebracht, moet gekeken worden wat de beste methode is.

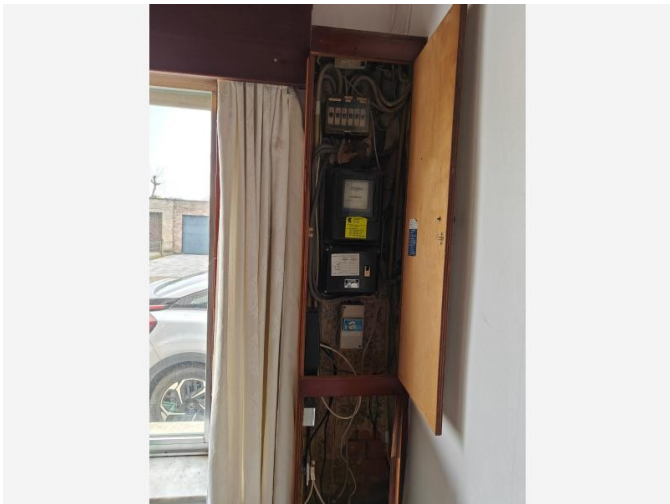
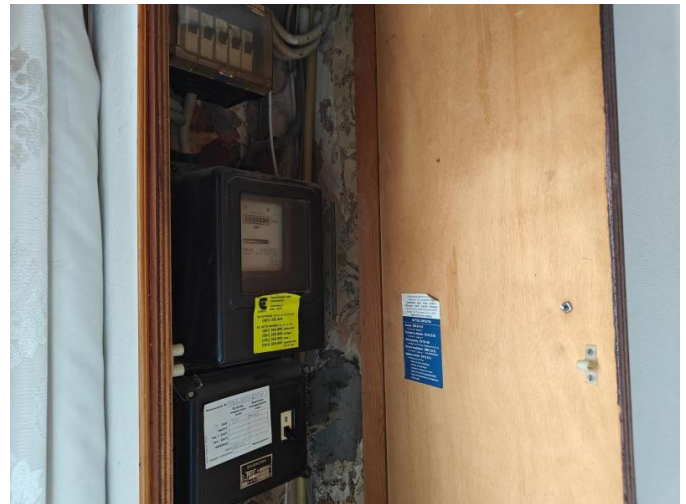
Het asbestmateriaal valt onder de mijlpaal van 2040.

Eindbeoordeling materiaalrisico	Zeer laag materiaalrisico en/of zeer lage kans op vezelvrijgave
---------------------------------	---

Beschrijving	Bakeliet
Omgeving	Binnen
Primaire drager	Communicatie en elektrische infrastructuur en uitrusting
Asbestmateriaal	Plaat, paneel, tablet - Type Bakeliet
Bindmiddel van asbestmateriaal	Kunststof of -hars
Gebondenheid op basis van bindmiddel	Hecht
Hoeveelheid (oppervlakte - dikte - aantal)	• 1,00 m ² - 1,00 cm - 1 stuk
Totaal volume	0,01 m ³
Eenvoudig bereikbaar	Ja
Bevestigingswijze	• Geschroefd
Identificatiemethode	Vaststelling zonder monstername
Destructieve handeling voor identificatie	Nee

- Zorg voor een veilig beheer. Vermijd het beschadigen van het asbestmateriaal. Controleer de toestand jaarlijks op wijzigingen.
- Voer bijkomende staalname(s) uit.

- Eenvoudige handelingen: mag via doe-het-zelf of door werknemer(s) met opleidingsattest eenvoudige handelingen
Let op: nutsleidingen zijn nog in werking.

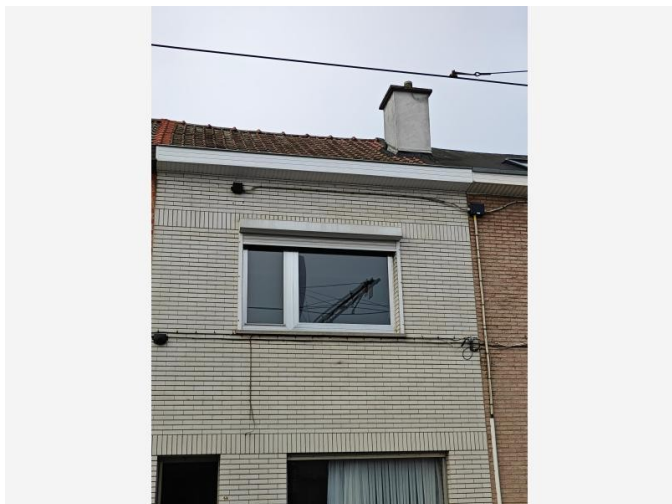
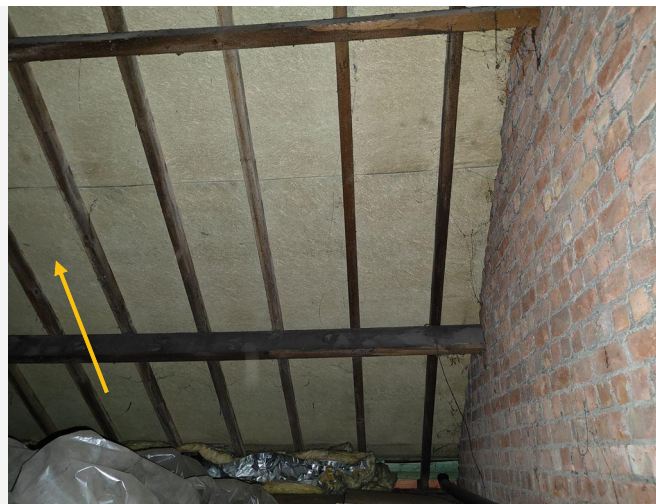
Het asbestmateriaal valt onder de mijlpaal van 2040.

Eindbeoordeling materiaalrisico	Laag materiaalrisico en/of verlaagde kans op vezelvrijgave
---------------------------------	--

Beschrijving	Onderdak menuiserie
Omgeving	Binnen
Primaire drager	Schuin dak
Asbestmateriaal	Plaat, paneel, tablet - Type Menuiserie
Bindmiddel van asbestmateriaal	Cement
Gebondenheid op basis van bindmiddel	Hecht
Hoeveelheid (oppervlakte - dikte - aantal)	• 72,00 m ² - 0,50 cm - 1 stuk
Totaal volume	0,36 m ³
Eenvoudig bereikbaar	Ja
Bevestigingswijze	• Genageld, geniet
Identificatiemethode	Vaststelling zonder monsternamen
Destructieve handeling voor identificatie	Nee

- Zorg voor een veilig beheer en verwijder dit asbestmateriaal wanneer het bij werken eenvoudig bereikbaar wordt. Controleer de toestand jaarlijks op wijzigingen.

- Eenvoudige handelingen: mag via doe-het-zelf of door werknemer(s) met opleidingsattest eenvoudige handelingen
Let op: de platen mogen niet breken.

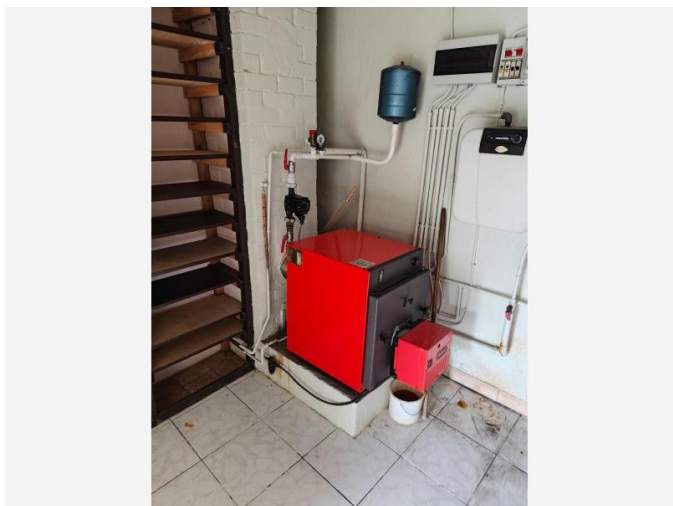
Vrije foto

De ketel is nog in gebruik. Mogelijks kunnen zich inwendig of verborgen pakkingen/dichtingen bevinden die asbesthoudend zijn.

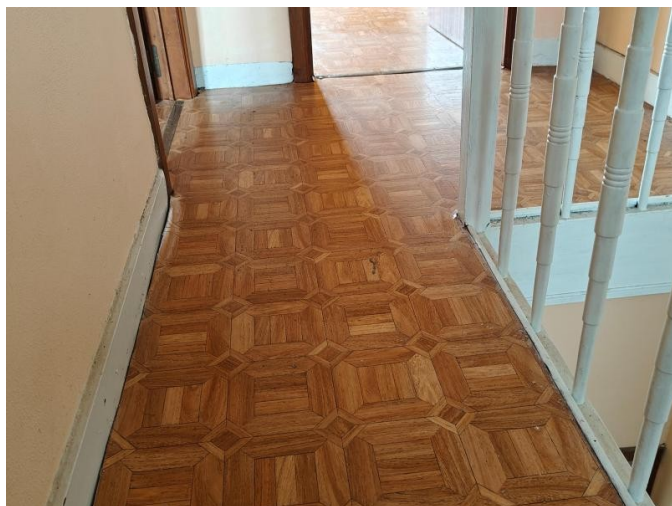
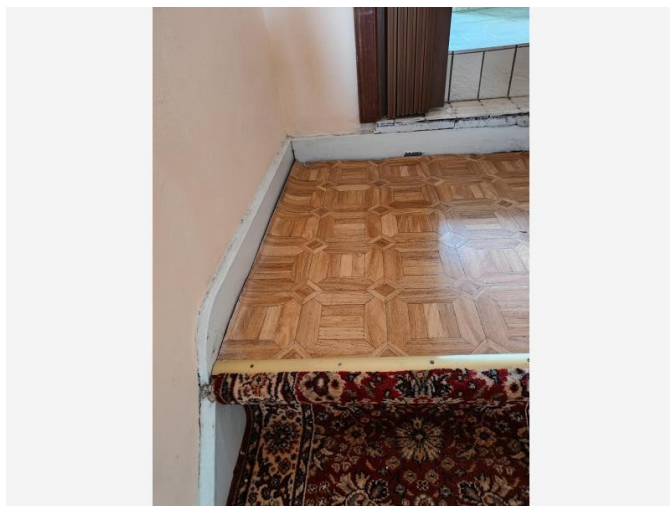
Geen asbest

#	Type	Referentie	Resultaat
5.1	Puntmonster	8149542	Geen asbest

Beschrijving	Vinyl en lijm tussenverdiep en +1
Omgeving	Binnen
Primaire drager	Vloer
Bindmiddel van materiaal	Kunststof of -hars
Gebondenheid op basis van bindmiddel	Hecht
Hoeveelheid (oppervlakte - aantal)	<ul style="list-style-type: none">• 51,00 m² - 1 stuk
Totale oppervlakte	51,00 m ²
Identificatiemethode	Vaststelling met monsternamen
Destructieve handeling voor identificatie	Nee

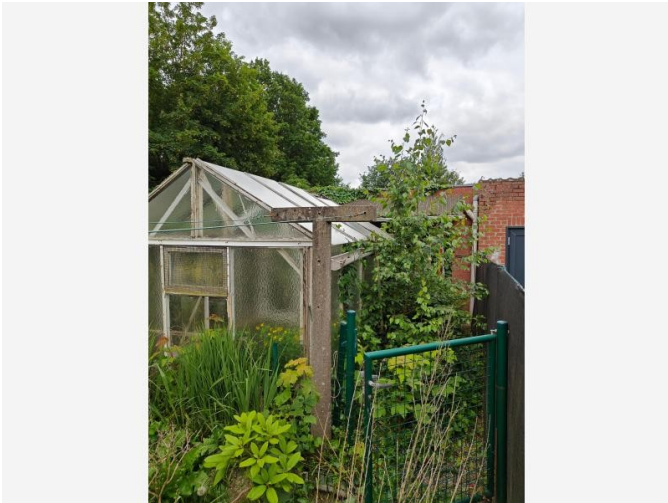
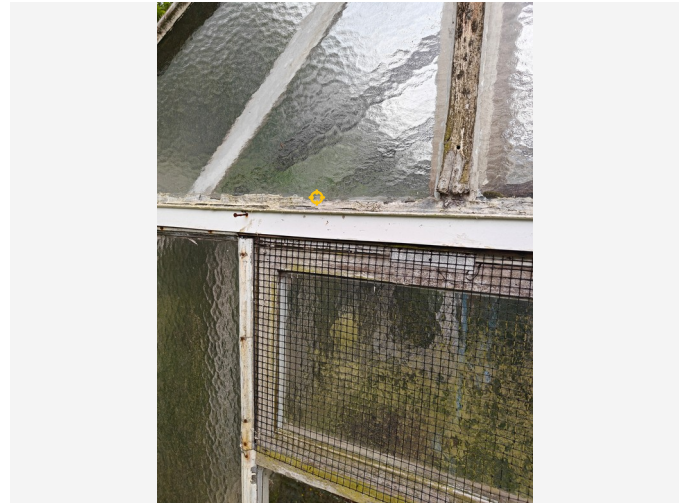
Geen asbest

#	Type	Referentie	Resultaat
6.1	Puntmonster	8275351	Geen asbest

Beschrijving	Mastiek schrijnwerk/glas serre
Omgeving	Buiten
Primaire drager	Wandopening verticaal (raam, deur, ...)
Bindmiddel van materiaal	Kitten, mastiek, pasta
Gebondenheid op basis van bindmiddel	Hecht
Hoeveelheid (gewicht - aantal)	• 1,00 kg - 1 stuk
Totaal gewicht	1,00 kg
Identificatiemethode	Vaststelling met monstername
Destructieve handeling voor identificatie	Nee

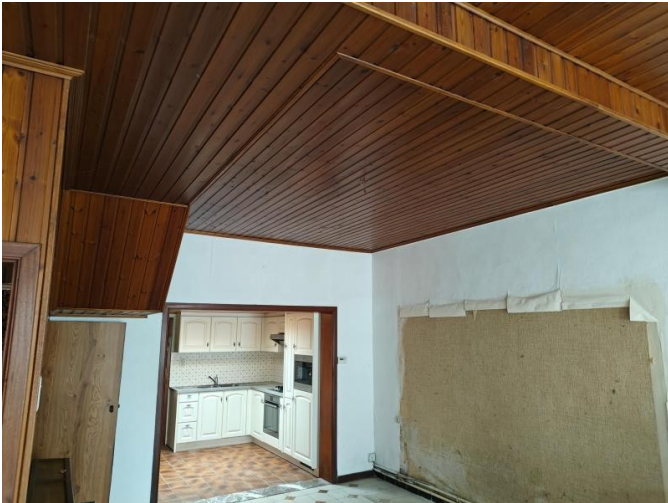
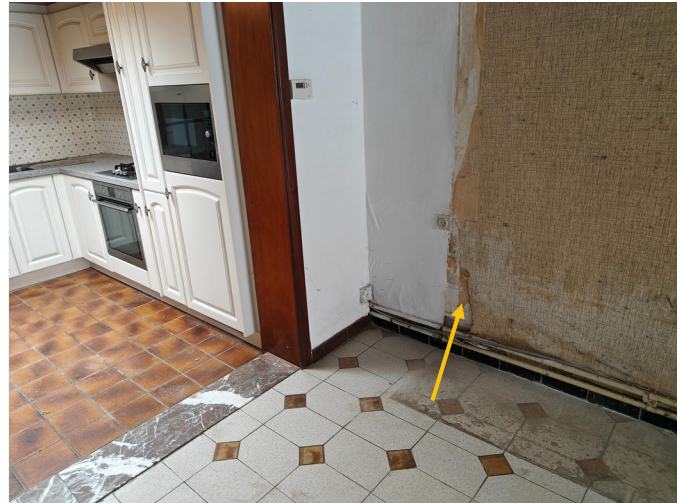
Fiche 7: Pleisterwerk wanden

Geen asbest

#	Type	Referentie	Resultaat
7.1	Mengmonster	8149541	Geen asbest

Beschrijving	Pleisterwerk wanden
Omgeving	Binnen
Primaire drager	Binnenwand
Bindmiddel van materiaal	Gips - kalk
Gebondenheid op basis van bindmiddel	Niet-hechtgebonden
Hoeveelheid (oppervlakte - dikte - aantal)	• 578,00 m ² - 1,00 cm - 1 stuk
Totaal volume	5,78 m ³
Identificatiemethode	Vaststelling met monsternamen
Destructieve handeling voor identificatie	Nee

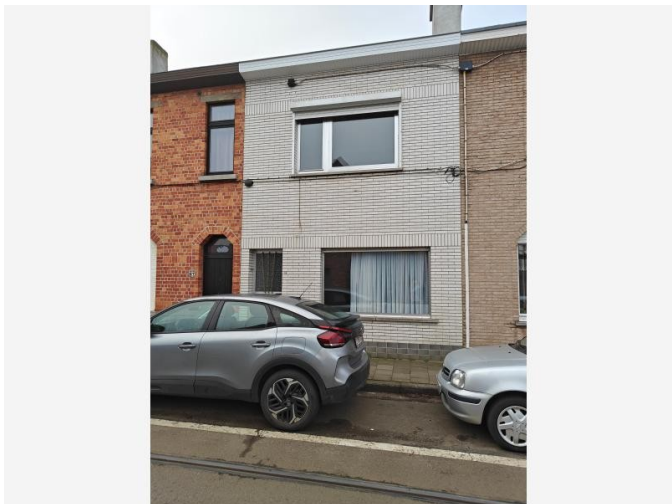
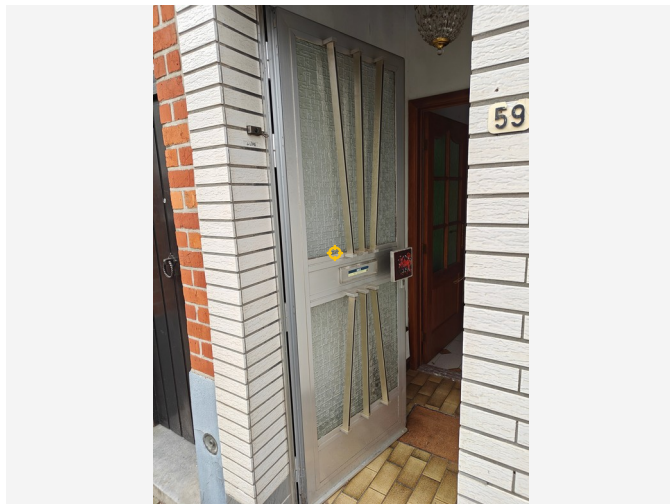
Geen asbest

#	Type	Referentie	Resultaat
8.1	Puntmonster	8149540	Geen asbest

Beschrijving	Mastiek schrijnwerk/glas alu ramen
Omgeving	Buiten
Primaire drager	Wandopening verticaal (raam, deur, ...)
Bindmiddel van materiaal	Kitten, mastiek, pasta
Gebondenheid op basis van bindmiddel	Hecht
Hoeveelheid (gewicht - aantal)	<ul style="list-style-type: none">• 1,00 kg - 1 stuk
Totaal gewicht	1,00 kg
Identificatiemethode	Vaststelling met monstername
Destructieve handeling voor identificatie	Nee
