Asbestinventarisatetest

Waregemsesteenweg 34, 9770 Kruisem

Attestnummer : 20240605-000045.000

Uitgegeven op : 05.06.2024

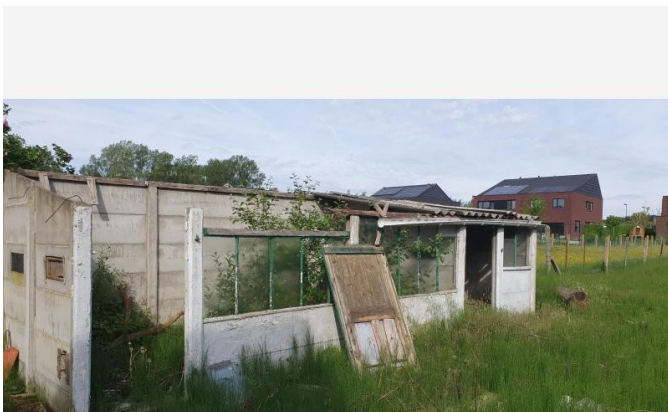
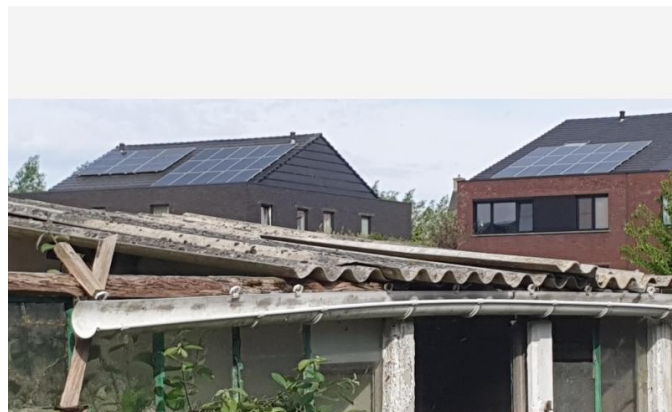
Eindbeoordeling materiaalrisico	Hoog materiaalrisico en/of hoge kans op vezelvrijgave
Opmerking	Het materiaal heeft zijn bindingssterkte verloren.

Gebondenheid	Categorie 1: hechtgebonden in oorsprong
Asbestsoort (vezeltype)	Crocidoliet aanwezig
Asbestconcentratie	Laag (< 50%)
Afschermingsgraad van het gehele materiaal	Geheel of deels vrij aan de buitenlucht
Toestand van het materiaal	Zwaar beschadigd, zwaar verweerd

Beschrijving	Golfplaten dak tuinberging
Omgeving	Buiten
Primaire drager	Schuin dak
Asbestmateriaal	Dak- en gevelbekleding - Golfplaat
Bindmiddel van asbestmateriaal	Cement
Gebondenheid op basis van bindmiddel	Hecht
Hoeveelheid (oppervlakte - aantal)	• 15,00 m ² - 1 stuk
Totale oppervlakte	15,00 m ²
Eenvoudig bereikbaar	Ja

Dringend verwijderen

- Verwijder dit asbestmateriaal zo snel mogelijk. Volg de toestand goed op.

- Eenvoudige handelingen: mag via doe-het-zelf of door werknemer(s) met opleidingsattest eenvoudige handelingen
Voor meer info zie www.ovam.vlaanderen.be/wie-mag-wat-verwijderen

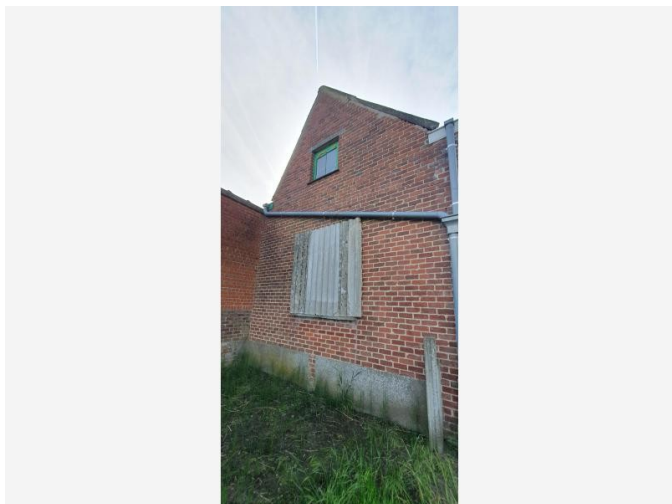
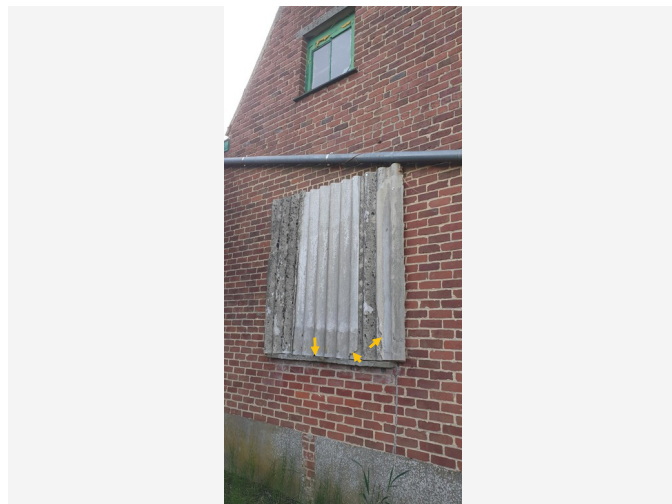
Eindbeoordeling materiaalrisico	Hoog materiaalrisico en/of hoge kans op vezelvrijgave
Opmerking	Meerdere breuken zichtbaar

Gebondenheid	Categorie 1: hechtgebonden in oorsprong
Asbestsoort (vezeltype)	Crocidoliet aanwezig
Asbestconcentratie	Laag (< 50%)
Afschermingsgraad van het gehele materiaal	Geheel of deels vrij aan de buitenlucht
Toestand van het materiaal	Zwaar beschadigd, zwaar verweerd

Beschrijving	Golfplaten buitenzijde magazijn
Omgeving	Buiten
Primaire drager	Wandopening verticaal (raam, deur, ...)
Asbestmateriaal	Dak- en gevelbekleding - Golfplaat
Bindmiddel van asbestmateriaal	Cement
Gebondenheid op basis van bindmiddel	Hecht
Hoeveelheid (oppervlakte - aantal)	• 4,00 m ² - 1 stuk
Totale oppervlakte	4,00 m ²
Eenvoudig bereikbaar	Ja
Bevestigingswijze	• Geschroefd

Dringend verwijderen

- Verwijder dit asbestmateriaal zo snel mogelijk. Volg de toestand goed op.

- Eenvoudige handelingen: mag via doe-het-zelf of door werknemer(s) met opleidingsattest eenvoudige handelingen
Voor meer info zie www.ovam.vlaanderen.be/wie-mag-wat-verwijderen

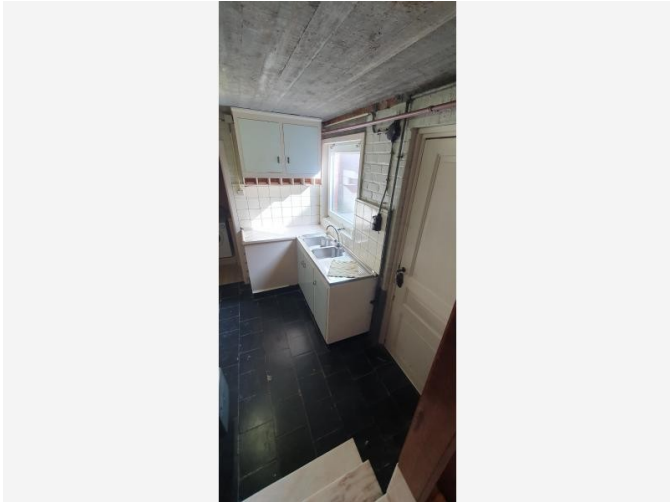
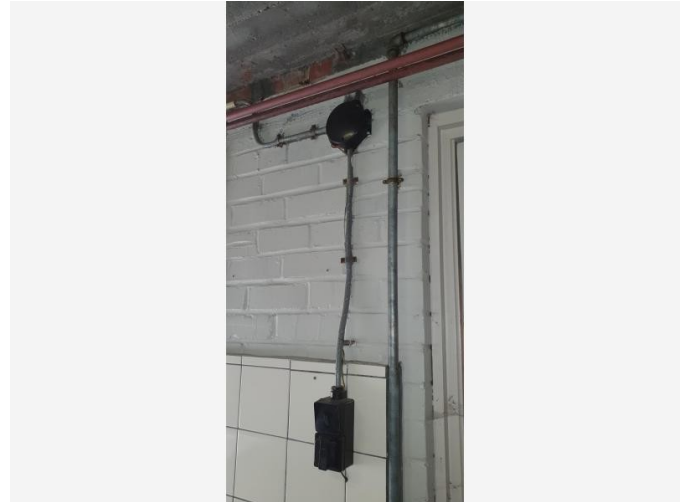
Fiche 3: Bakeliet schakelaars/stopcontacten/kleine verdeelkasten...

Eindbeoordeling materiaalrisico	Verhoogd materiaalrisico en/of verhoogde kans op vezelvrijgave
---------------------------------	--

Gebondenheid	Categorie 1: hechtgebonden in oorsprong
Asbestsoort (vezeltype)	Crocidoliet aanwezig
Asbestconcentratie	Laag (< 50%)
Afschermingsgraad van het gehele materiaal	Geheel of deels (ook) vrij aan de binnenlucht
Toestand van het materiaal	Licht beschadigd, licht verweerd. Intact materiaal type Pical – asbestboard of categorie III 'gebondenheid'

Beschrijving	Bakeliet schakelaars/stopcontacten/kleine verdeelkasten...
Omgeving	Binnen
Primaire drager	Communicatie en elektrische infrastructuur en uitrusting
Asbestmateriaal	Plaat, paneel, tablet - Type Bakeliet
Bindmiddel van asbestmateriaal	Kunststof of -hars
Gebondenheid op basis van bindmiddel	Hecht
Hoeveelheid (oppervlakte - dikte - aantal)	• 0,01 m ² - 0,50 cm - 23 stuks
Totaal volume	0,001 m ³
Eenvoudig bereikbaar	Ja
Bevestigingswijze	• Geschroefd
Identificatiemethode	Vaststelling zonder monstername

Verwijderen

- Verwijder/vervang deze toepassing.

- Eenvoudige handelingen: mag via doe-het-zelf of door werknemer(s) met opleidingsattest eenvoudige handelingen
Voor meer info zie www.ovam.vlaanderen.be/wie-mag-wat-verwijderen

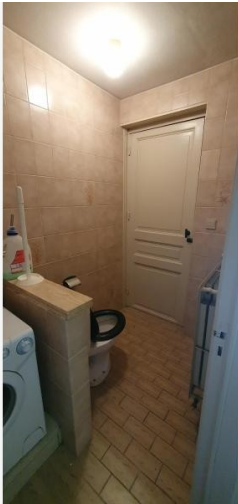
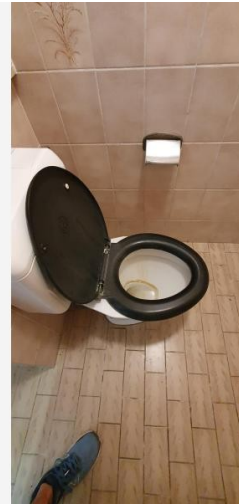
Eindbeoordeling materiaalrisico	Verhoogd materiaalrisico en/of verhoogde kans op vezelvrijgave
---------------------------------	--

Gebondenheid	Categorie 1: hechtgebonden in oorsprong
Asbestsoort (vezeltype)	Crocidoliet aanwezig
Asbestconcentratie	Laag (< 50%)
Afschermingsgraad van het gehele materiaal	Geheel of deels (ook) vrij aan de binnenlucht
Toestand van het materiaal	Licht beschadigd, licht verweerd. Intact materiaal type Pical – asbestboard of categorie III 'gebondenheid'

Beschrijving	Bakeliet WC bril + deksel
Omgeving	Binnen
Primaire drager	Sanitaire infrastructuur en uitrusting (toe- en afvoer)
Asbestmateriaal	Plaat, paneel, tablet - Type Bakeliet
Bindmiddel van asbestmateriaal	Kunststof of -hars
Gebondenheid op basis van bindmiddel	Hecht
Hoeveelheid (oppervlakte - dikte - aantal)	• 0,20 m ² - 1,00 cm - 1 stuk
Totaal volume	0,002 m ³
Eenvoudig bereikbaar	Ja
Bevestigingswijze	• Geschroefd
Identificatiemethode	Vaststelling zonder monsternamen

Verwijderen

- Verwijder/vervang deze toepassing.

- Eenvoudige handelingen: mag via doe-het-zelf of door werknemer(s) met opleidingsattest eenvoudige handelingen
Voor meer info zie www.ovam.vlaanderen.be/wie-mag-wat-verwijderen

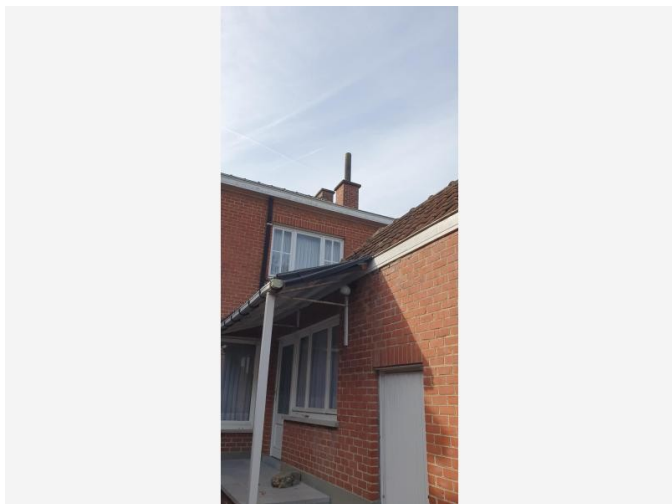
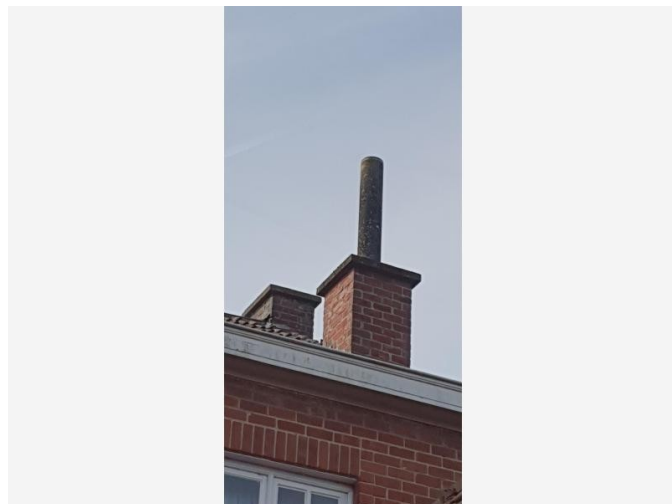
Eindbeoordeling materiaalrisico	Verhoogd materiaalrisico en/of verhoogde kans op vezelvrijgave
---------------------------------	--

Gebondenheid	Categorie 1: hechtgebonden in oorsprong
Asbestsoort (vezeltype)	Crocidoliet aanwezig
Asbestconcentratie	Laag (< 50%)
Afschermingsgraad van het gehele materiaal	Geheel of deels vrij aan de buitenlucht
Toestand van het materiaal	Matig beschadigd, matig verweerd

Beschrijving	Eternitbuis schouw woning
Omgeving	Buiten
Primaire drager	Schuin dak
Asbestmateriaal	Rookgaskanaal
Bindmiddel van asbestmateriaal	Cement
Gebondenheid op basis van bindmiddel	Hecht
Hoeveelheid (lengte - omtrek - dikte - aantal)	<ul style="list-style-type: none">• 2,00 m - 62,80 cm - 1,00 cm - 1 stuk
Totaal volume	0,013 m ³
Eenvoudig bereikbaar	Ja
Bevestigingswijze	<ul style="list-style-type: none">• Verlijmd, ingegoten, versmeerd
Identificatiemethode	Vaststelling zonder monsternamen

Verwijderen

- Verwijder dit asbestmateriaal zo snel mogelijk. Volg de toestand goed op.

- Eenvoudige handelingen: mag via doe-het-zelf of door werknemer(s) met opleidingsattest eenvoudige handelingen
Voor meer info zie www.ovam.vlaanderen.be/wie-mag-wat-verwijderen

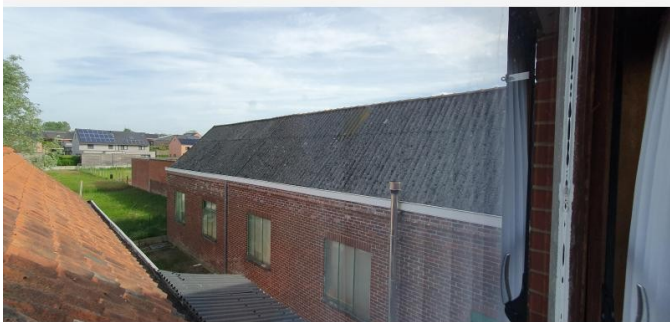
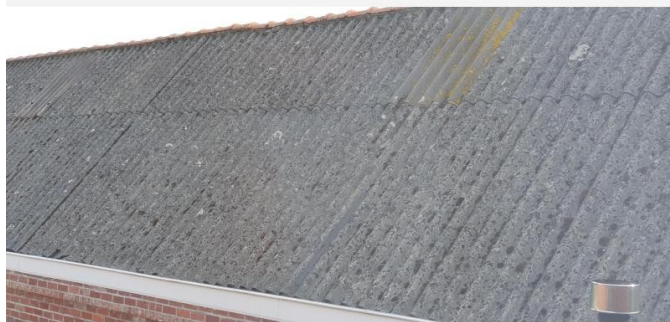
Eindbeoordeling materiaalrisico	Verhoogd materiaalrisico en/of verhoogde kans op vezelvrijgave
Opmerking	Vasthechting van (korst)mos of vegetatie (asbestcement buitentoepassingen). Het materiaal behoudt nog wel zijn bindingssterkte.

Gebondenheid	Categorie 1: hechtgebonden in oorsprong
Asbestsoort (vezeltype)	Crocidoliet aanwezig
Asbestconcentratie	Laag (< 50%)
Afschermingsgraad van het gehele materiaal	Geheel of deels vrij aan de buitenlucht
Toestand van het materiaal	Matig beschadigd, matig verweerd

Beschrijving	Golfplaten dak magazijn
Omgeving	Buiten
Primaire drager	Schuin dak
Asbestmateriaal	Dak- en gevelbekleding - Golfplaat
Bindmiddel van asbestmateriaal	Cement
Gebondenheid op basis van bindmiddel	Hecht
Hoeveelheid (oppervlakte - aantal)	• 175,00 m ² - 1 stuk
Totale oppervlakte	175,00 m ²
Eenvoudig bereikbaar	Ja

Verwijderen

- Hemelwater dat afspoelt van asbestcement daken of gevels kan asbestdeeltjes bevatten. Gebruik het enkel voor gesloten circuits (bv. spoelen toiletten). Reinig na het vervangen van het dak of de gevel de dakgoten en regenwaterput of -ton om asbesthoudend sediment of slib te verwijderen
- Verwijder/vervang deze toepassing.

- Eenvoudige handelingen: mag via doe-het-zelf of door werknemer(s) met opleidingsattest eenvoudige handelingen
Voor meer info zie www.ovam.vlaanderen.be/wie-mag-wat-verwijderen

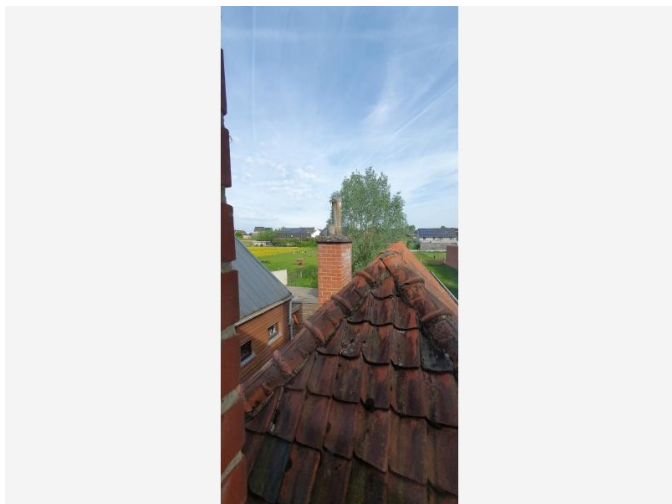
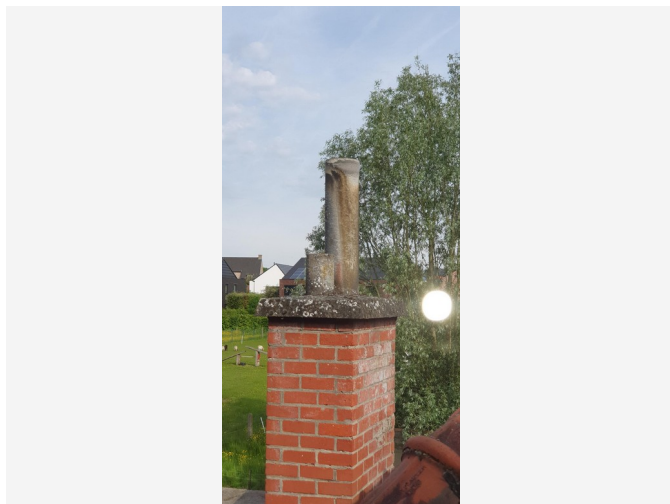
Eindbeoordeling materiaalrisico	Verhoogd materiaalrisico en/of verhoogde kans op vezelvrijgave
---------------------------------	--

Gebondenheid	Categorie 1: hechtgebonden in oorsprong
Asbestsoort (vezeltype)	Crocidoliet aanwezig
Asbestconcentratie	Laag (< 50%)
Afschermingsgraad van het gehele materiaal	Geheel of deels vrij aan de buitenlucht
Toestand van het materiaal	Matig beschadigd, matig verweerd

Beschrijving	Eternitbuis schouw CV-ketel
Omgeving	Buiten
Primaire drager	Schuin dak
Asbestmateriaal	Rookgaskanaal
Bindmiddel van asbestmateriaal	Cement
Gebondenheid op basis van bindmiddel	Hecht
Hoeveelheid (lengte - omtrek - dikte - aantal)	<ul style="list-style-type: none">• 1,50 m - 62,80 cm - 1,00 cm - 1 stuk
Totaal volume	0,009 m ³
Eenvoudig bereikbaar	Ja
Bevestigingswijze	<ul style="list-style-type: none">• Verlijmd, ingegoten, versmeerd
Identificatiemethode	Vaststelling zonder monsternamen

Verwijderen

- Verwijder dit asbestmateriaal zo snel mogelijk. Volg de toestand goed op.

- Eenvoudige handelingen: mag via doe-het-zelf of door werknemer(s) met opleidingsattest eenvoudige handelingen
Voor meer info zie www.ovam.vlaanderen.be/wie-mag-wat-verwijderen

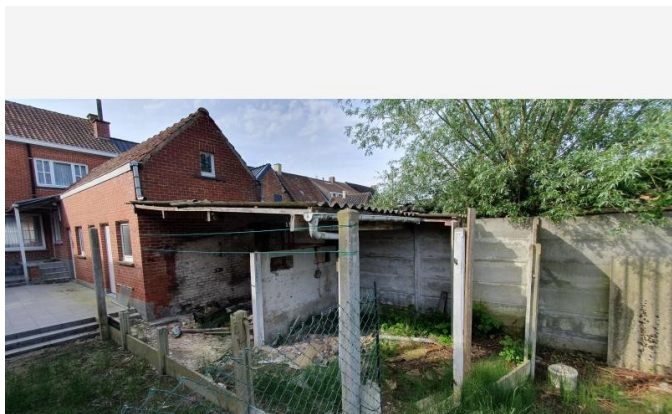
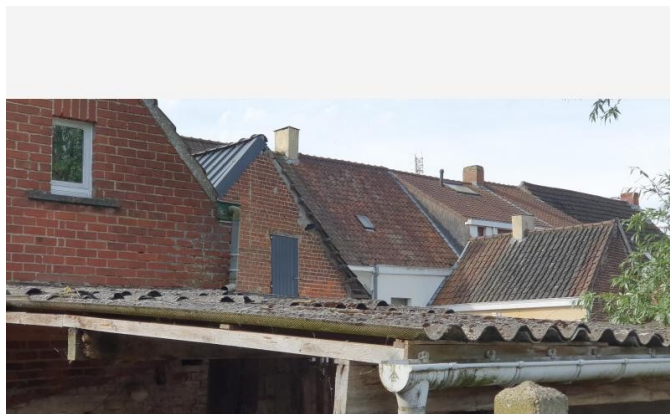
Eindbeoordeling materiaalrisico	Verhoogd materiaalrisico en/of verhoogde kans op vezelvrijgave
Opmerking	Vasthechting van (korst)mos of vegetatie (asbestcement buitentoepassingen). Het materiaal behoudt nog wel zijn bindingssterkte = geen breuken

Gebondenheid	Categorie 1: hechtgebonden in oorsprong
Asbestsoort (vezeltype)	Crocidoliet aanwezig
Asbestconcentratie	Laag (< 50%)
Afschermingsgraad van het gehele materiaal	Geheel of deels vrij aan de buitenlucht
Toestand van het materiaal	Matig beschadigd, matig verweerd

Beschrijving	Golfplaten afdak
Omgeving	Buiten
Primaire drager	Schuin dak
Asbestmateriaal	Dak- en gevelbekleding - Golfplaat
Bindmiddel van asbestmateriaal	Cement
Gebondenheid op basis van bindmiddel	Hecht
Hoeveelheid (oppervlakte - aantal)	• 20,00 m ² - 1 stuk
Totale oppervlakte	20,00 m ²
Eenvoudig bereikbaar	Ja

Verwijderen

- Verwijder dit asbestmateriaal zo snel mogelijk. Volg de toestand goed op.
- Hemelwater dat afspoelt van asbestcement daken of gevels kan asbestdeeltjes bevatten. Gebruik het enkel voor gesloten circuits (bv. spoelen toiletten). Reinig na het vervangen van het dak of de gevel de dakgoten en regenwaterput of -ton om asbesthoudend sediment of slib te verwijderen

- Eenvoudige handelingen: mag via doe-het-zelf of door werknemer(s) met opleidingsattest eenvoudige handelingen
Voor meer info zie www.ovam.vlaanderen.be/wie-mag-wat-verwijderen

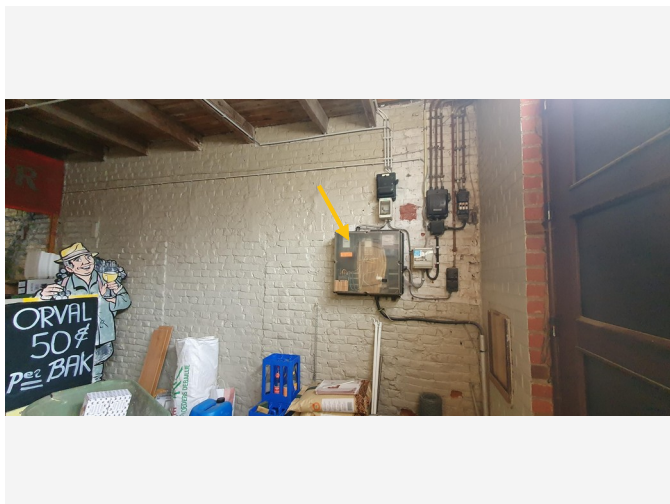
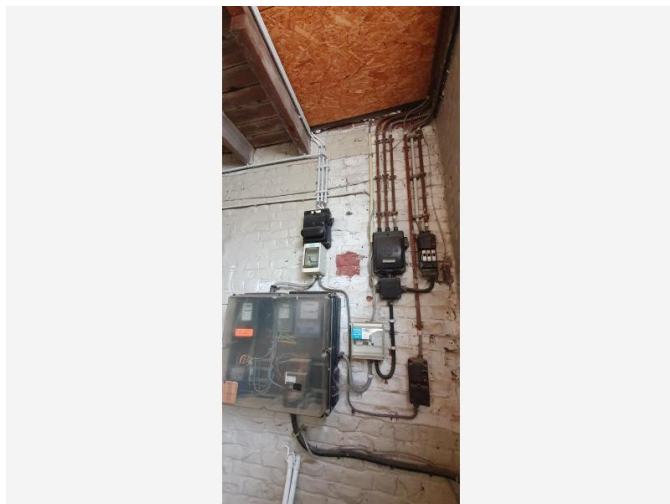
Eindbeoordeling materiaalrisico	Verhoogd materiaalrisico en/of verhoogde kans op vezelvrijgave
---------------------------------	--

Gebondenheid	Categorie 1: hechtgebonden in oorsprong
Asbestsoort (vezeltype)	Crocidoliet aanwezig
Asbestconcentratie	Laag (< 50%)
Afschermingsgraad van het gehele materiaal	Geheel of deels (ook) vrij aan de binnenlucht
Toestand van het materiaal	Licht beschadigd, licht verweerd. Intact materiaal type Pical – asbestboard of categorie III 'gebondenheid'

Beschrijving	Bakeliet elektrische installatie met tellers
Omgeving	Binnen
Primaire drager	Communicatie en elektrische infrastructuur en uitrusting
Asbestmateriaal	Plaat, paneel, tablet - Type Bakeliet
Bindmiddel van asbestmateriaal	Kunststof of -hars
Gebondenheid op basis van bindmiddel	Hecht
Hoeveelheid (oppervlakte - dikte - aantal)	• 0,25 m ² - 0,30 cm - 1 stuk
Totaal volume	< 0,001 m ³
Eenvoudig bereikbaar	Ja
Bevestigingswijze	• Geschroefd
Identificatiemethode	Vaststelling zonder monsternamen

Verwijderen

- Verwijder/vervang deze toepassing.

- Eenvoudige handelingen: mag via doe-het-zelf of door werknemer(s) met opleidingsattest eenvoudige handelingen
Voor meer info zie www.ovam.vlaanderen.be/wie-mag-wat-verwijderen

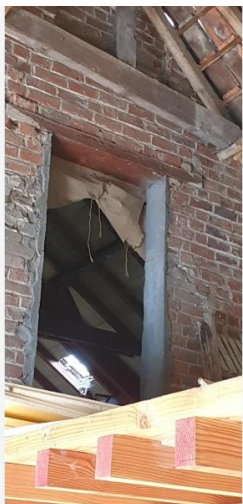
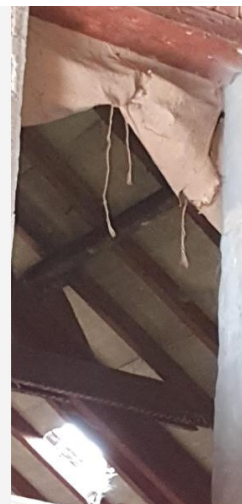
Eindbeoordeling materiaalrisico	Verhoogd materiaalrisico en/of verhoogde kans op vezelvrijgave
---------------------------------	--

Beschrijving	Menuiserite onderdak woning
Omgeving	Binnen
Primaire drager	Schuin dak
Asbestmateriaal	Plaat, paneel, tablet - Type Menuiserite
Bindmiddel van asbestmateriaal	Cement
Gebondenheid op basis van bindmiddel	Hecht
Hoeveelheid (oppervlakte - dikte - aantal)	• 135,00 m ² - 0,30 cm - 1 stuk
Totaal volume	0,405 m ³
Eenvoudig bereikbaar	Nee • Het asbestmateriaal is bedekt (uitgezonderd laag verf, coating, behang, kunststof, textiel) en het wegnemen van het bedekkende materiaal kan niet zonder het bedekkende materiaal te beschadigen.

Maatregelen nemen

- Scherm in afwachting van verwijdering het asbestmateriaal af van luchtstromingen en verstoring: bijvoorbeeld door het te verpakken, te fixeren, af te dekken, signalisatie - afbakening aan te brengen, ...

- Eenvoudige handelingen: mag via doe-het-zelf of door werknemer(s) met opleidingsattest eenvoudige handelingen
Voor meer info zie www.ovam.vlaanderen.be/wie-mag-wat-verwijderen

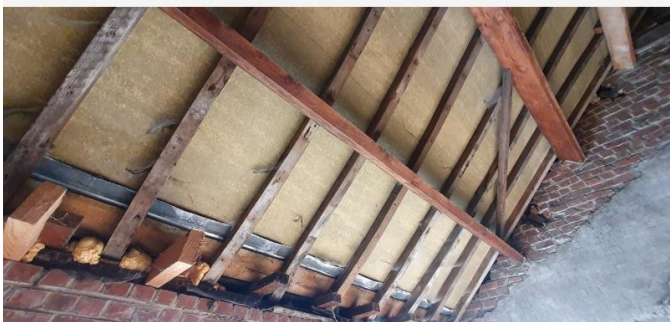
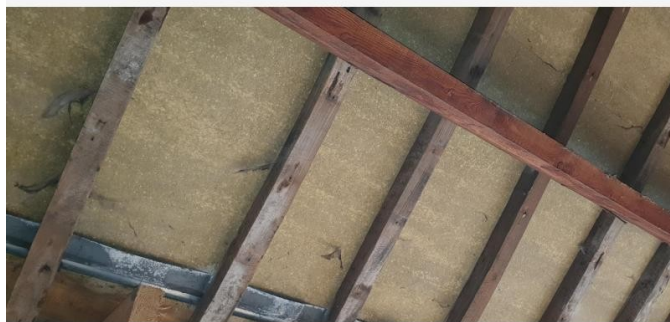
Beschrijving	Menuiserite onderdak magazijn
Omgeving	Binnen
Primaire drager	Schuin dak
Asbestmateriaal	Plaat, paneel, tablet - Type Menuiserite
Bindmiddel van asbestmateriaal	Cement
Gebondenheid op basis van bindmiddel	Hecht
Hoeveelheid (oppervlakte - dikte - aantal)	• 21,00 m ² - 0,30 cm - 1 stuk
Totaal volume	0,063 m ³
Eenvoudig bereikbaar	Nee <ul style="list-style-type: none">Het asbestmateriaal is bedekt (uitgezonderd laag verf, coating, behang, kunststof, textiel) en het wegnemen van het bedekkende materiaal kan niet zonder het bedekkende materiaal te beschadigen.

Maatregelen nemen

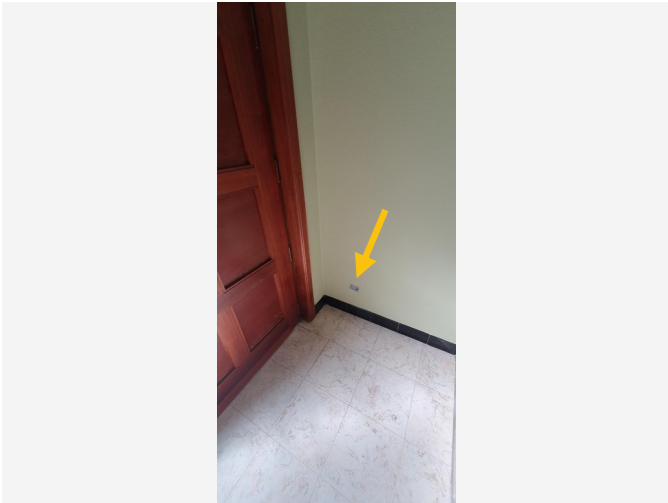
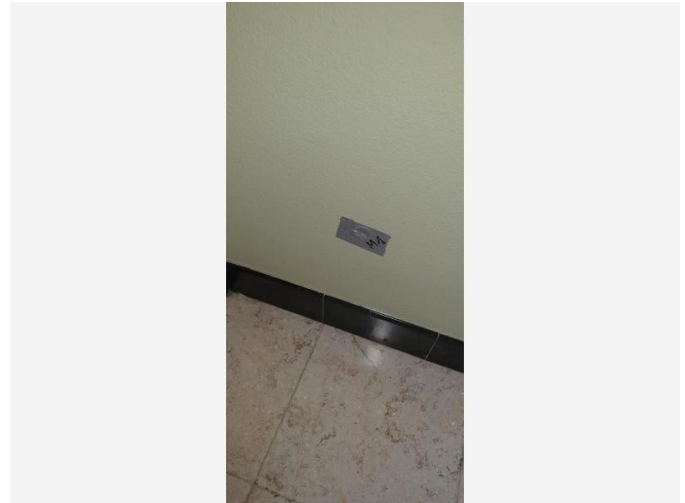
Fiche 14: Pleisterwerk muur

Geen asbest

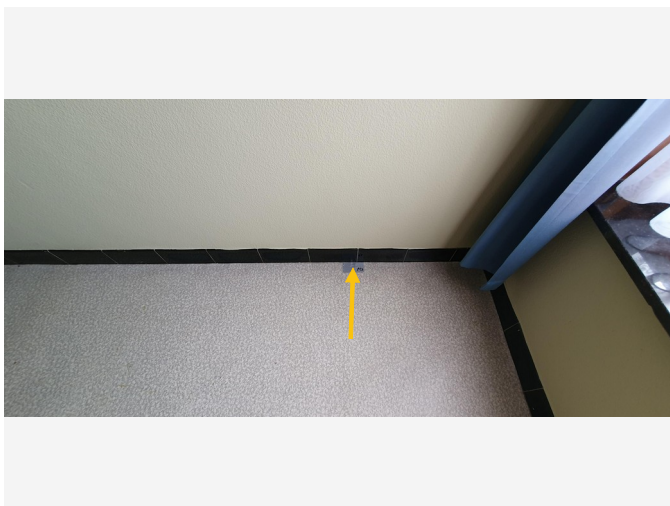
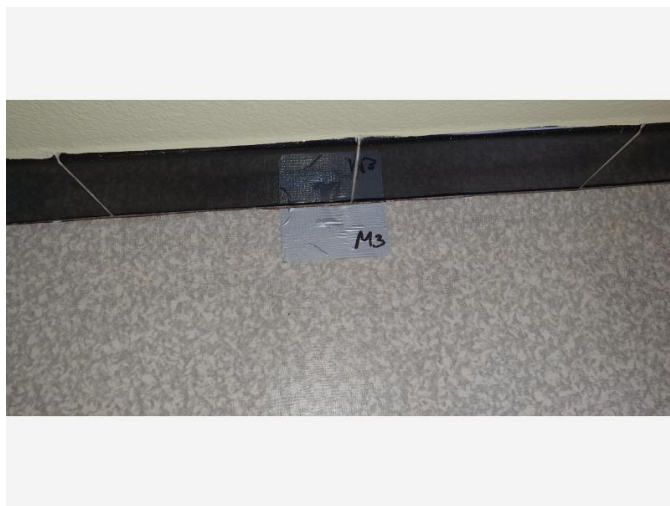
Fiche 15: Vinyl vloerzeil verdiep

Geen asbest

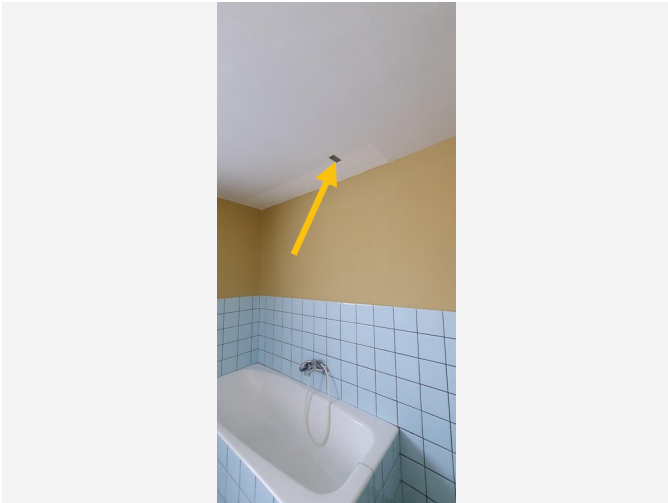
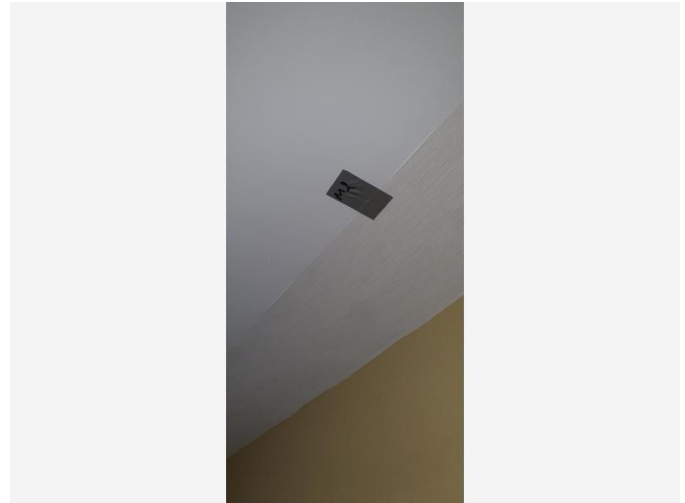
Fiche 16: Pleisterwerk plafond

Geen asbest
