# Asbestinventarisatetest

Arsenaalweg 67, 9700 Oudenaarde

Attestnummer : 20240307-000082.000

Uitgegeven op : 07.03.2024

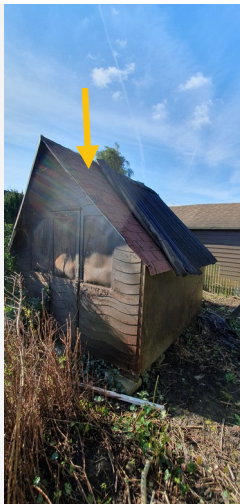
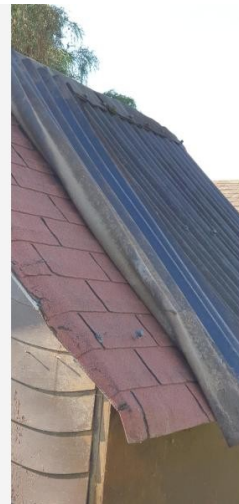
Het asbestmateriaal valt onder de mijlpaal van 2034.

Verwijderen

| Eindbeoordeling materiaalrisico | Verhoogd materiaalrisico en/of verhoogde kans op vezelvrijgave |
| Opmerking | Matige beschadiging of verwerking vast te stellen op grote delen of het geheel van het materiaaloppervlak met beperkte stofvorming of lokaal loskomen van stukjes. |

| Asbestsoort (vezeltype) | Crocidoliet aanwezig |
| Toestand van het materiaal | Matig beschadigd, matig verweerd |

| Beschrijving | Shingles op dak tuinberging |

- Zorg voor een veilig beheer. Vermijd het beschadigen van het asbestmateriaal. Controleer de toestand jaarlijks op wijzigingen.
- Voer bijkomende staalname(s) uit.

- Eenvoudige handelingen: mag via doe-het-zelf of door werknemer(s) met opleidingsattest eenvoudige handelingen  
Voor meer info zie [www.ovam.vlaanderen.be/wie-mag-wat-verwijderen](http://www.ovam.vlaanderen.be/wie-mag-wat-verwijderen)

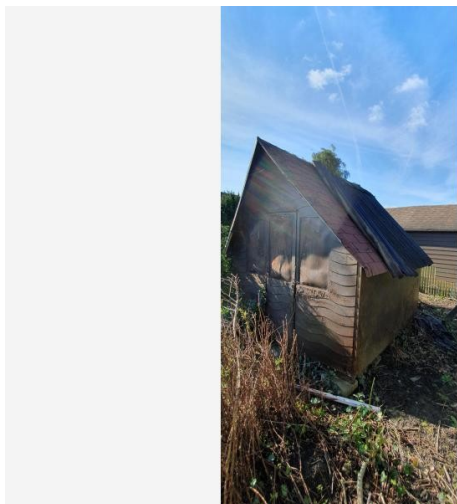
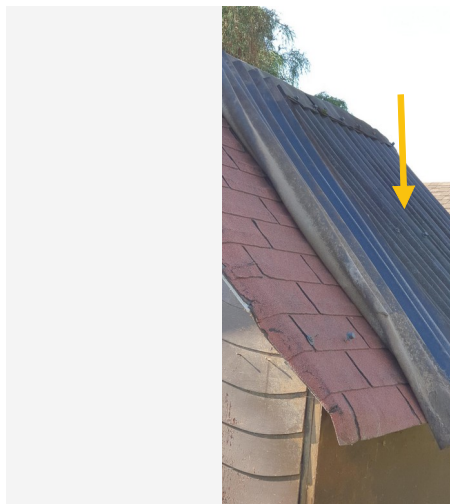
## Fiche 2: Bitumen dak tuinberging

Het asbestmateriaal valt onder de mijlpaal van 2040.

Verwijderen

| Eindbeoordeling materiaalrisico | Verhoogd materiaalrisico en/of verhoogde kans op vezelvrijgave |

| Asbestsoort (vezeltype) | Crocidoliet aanwezig |
| Toestand van het materiaal | Matig beschadigd, matig verweerd |

| Beschrijving | Bitumen dak tuinberging |

- Zorg voor een veilig beheer. Vermijd het beschadigen van het asbestmateriaal. Controleer de toestand jaarlijks op wijzigingen.

- Eenvoudige handelingen: mag via doe-het-zelf of door werknemer(s) met opleidingsattest eenvoudige handelingen  
Voor meer info zie [www.ovam.vlaanderen.be/wie-mag-wat-verwijderen](http://www.ovam.vlaanderen.be/wie-mag-wat-verwijderen)

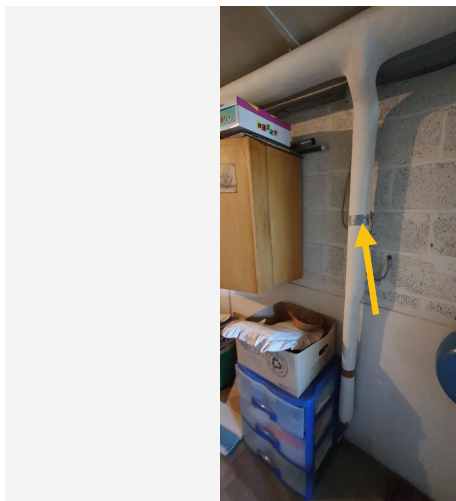
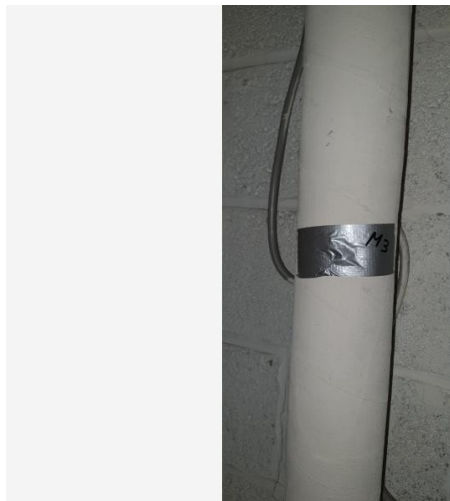
## Fiche 3: Kalkgipsisolatie rond CVleidingen in garage en wasplaats

Het asbestmateriaal valt onder de mijlpaal van 2034.

Verwijderen

| Eindbeoordeling materiaalisico | Laag materiaalisico en/of verlaagde kans op vezelvrijgave |

| Asbestsoort (vezeltype) | Amfibool aanwezig, uitgezonderd crocidoliet |
| Toestand van het materiaal | Licht beschadigd, licht verweerd. Intact materiaal type Pical – asbestboard of categorie III 'gebondenheid' |

| # | Type | Referentie | Resultaat |
|---|---|---|---|
| 3.1 | Mengmonster | M3 | Amosiet |

| Beschrijving | Kalkgipsisolatie rond CVleidingen in garage en wasplaats |

- Zorg voor een veilig beheer. Vermijd het beschadigen van het asbestmateriaal. Controleer de toestand jaarlijks op wijzigingen.

- Hermetische zone (erkend asbestverwijderaar)  
Het is steeds aan de aannemer om te bepalen of de verwijdering kan via hermetische zone dan wel met de couveusezak-methode.

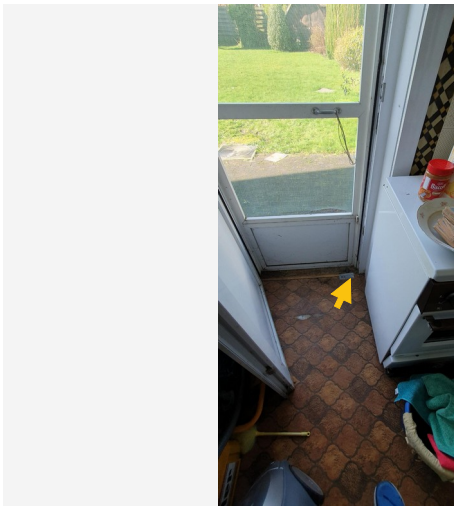
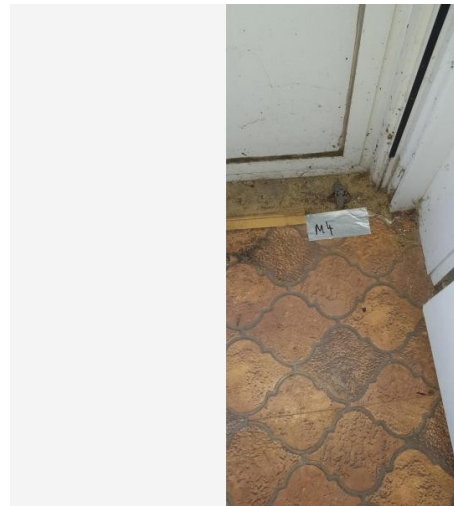
Het asbestmateriaal valt onder de mijlpaal van 2040.

Zorgvuldig beheren

| Eindbeoordeling materiaalisico | Laag materiaalisico en/of verlaagde kans op vezelvrijgave |

| Asbestsoort (vezeltype) | Alleen chrysotiel |
| Toestand van het materiaal | Licht beschadigd, licht verweerd. Intact materiaal type Pical – asbestboard of categorie III 'gebondenheid' |

| # | Type | Referentie | Resultaat |
|---|---|---|---|
| 4.1 | Puntmonster | M4 | Chrysotiel |

| Beschrijving | Vinyl vloerzeil keuken en wasplaats |

- Zorg voor een veilig beheer. Vermijd het beschadigen van het asbestmateriaal. Controleer de toestand jaarlijks op wijzigingen.

- Eenvoudige handelingen: mag via doe-het-zelf of door werknemer(s) met opleidingsattest eenvoudige handelingen  
Voor meer info zie [www.ovam.vlaanderen.be/wie-mag-wat-verwijderen](http://www.ovam.vlaanderen.be/wie-mag-wat-verwijderen)

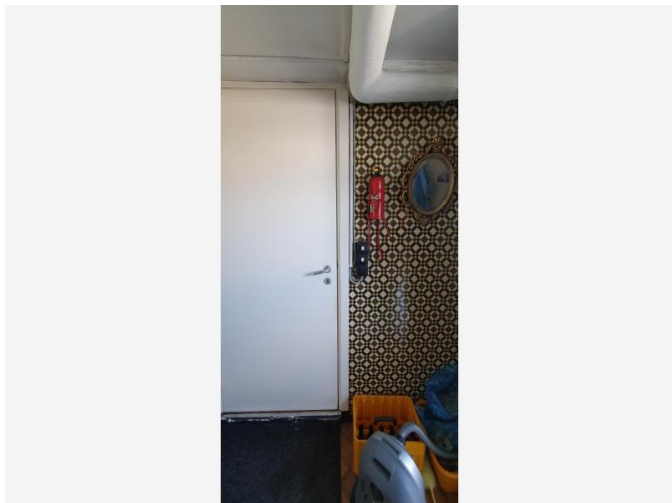
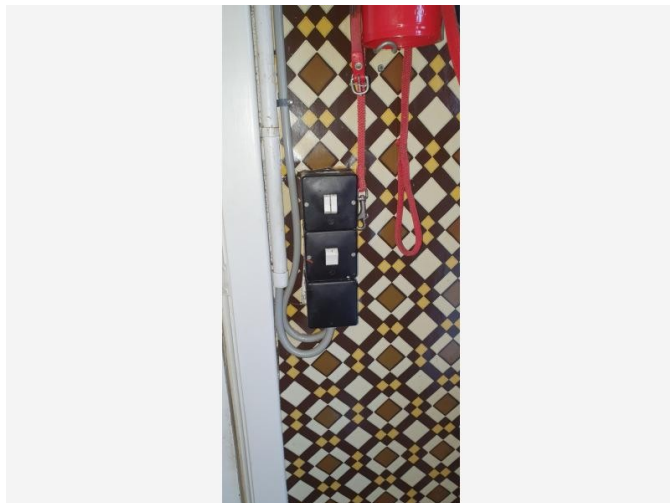
## Fiche 5: Bakeliet schakelaars/stopcontacten/armaturen

Het asbestmateriaal valt onder de mijlpaal van 2040.

Zorgvuldig beheren

| Eindbeoordeling materiaalisico | Laag materiaalisico en/of verlaagde kans op vezelvrijgave |

| Asbestsoort (vezeltype) | Crocidoliet aanwezig |
| Toestand van het materiaal | Onbeschadigd, niet verweerd |

| Beschrijving | Bakeliet schakelaars/stopcontacten/armaturen |

- Zorg voor een veilig beheer. Vermijd het beschadigen van het asbestmateriaal. Controleer de toestand jaarlijks op wijzigingen.

- Eenvoudige handelingen: mag via doe-het-zelf of door werknemer(s) met opleidingsattest eenvoudige handelingen  
Voor meer info zie [www.ovam.vlaanderen.be/wie-mag-wat-verwijderen](http://www.ovam.vlaanderen.be/wie-mag-wat-verwijderen)

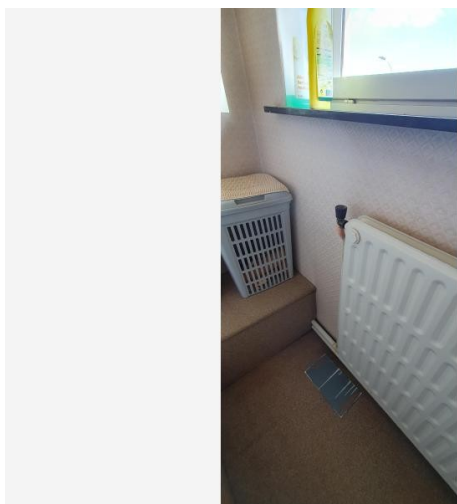
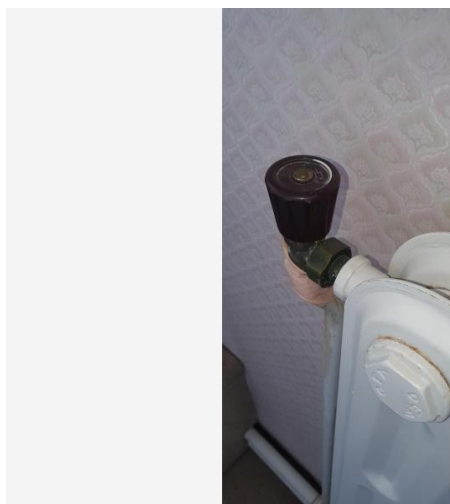
## Fiche 6: Bakeliet draaiknoppen aan gietijzeren radiatoren

Het asbestmateriaal valt onder de mijlpaal van 2040.

Zorgvuldig beheren

| Eindbeoordeling materiaalisico | Laag materiaalisico en/of verlaagde kans op vezelvrijgave |

| Asbestsoort (vezeltype) | Crocidoliet aanwezig |
| Toestand van het materiaal | Onbeschadigd, niet verweerd |

| Beschrijving | Bakeliet draaiknoppen aan gietijzeren radiatoren |

- Zorg voor een veilig beheer. Vermijd het beschadigen van het asbestmateriaal. Controleer de toestand jaarlijks op wijzigingen.

- Eenvoudige handelingen: mag via doe-het-zelf of door werknemer(s) met opleidingsattest eenvoudige handelingen  
Voor meer info zie [www.ovam.vlaanderen.be/wie-mag-wat-verwijderen](http://www.ovam.vlaanderen.be/wie-mag-wat-verwijderen)

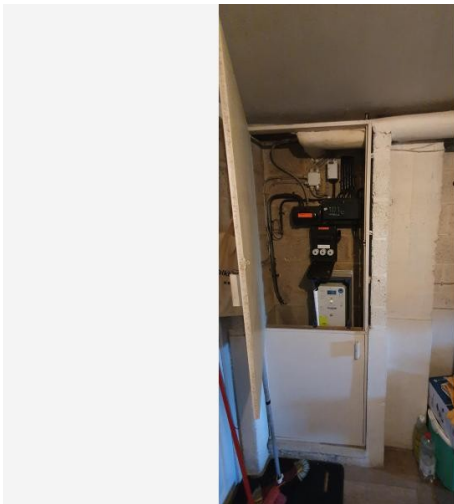
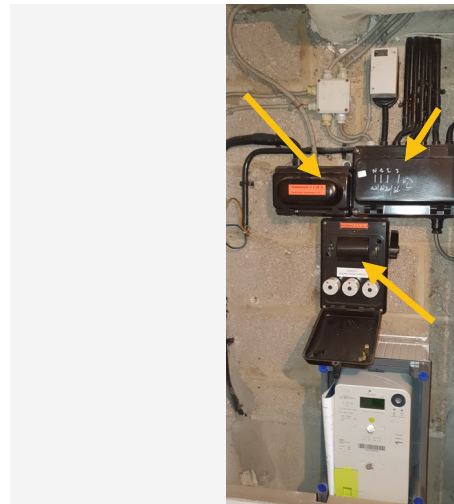
Het asbestmateriaal valt onder de mijlpaal van 2040.

Zorgvuldig beheren

| Eindbeoordeling materiaalarisico | Laag materiaalarisico en/of verlaagde kans op vezelvrijgave |

| Asbestsoort (vezeltype) | Crocidoliet aanwezig |
| Toestand van het materiaal | Onbeschadigd, niet verweerd |

| Beschrijving | Bakeliet elektrische installatie garage |

- Zorg voor een veilig beheer. Vermijd het beschadigen van het asbestmateriaal. Controleer de toestand jaarlijks op wijzigingen.

- Eenvoudige handelingen: mag via doe-het-zelf of door werknemer(s) met opleidingsattest eenvoudige handelingen  
Voor meer info zie [www.ovam.vlaanderen.be/wie-mag-wat-verwijderen](http://www.ovam.vlaanderen.be/wie-mag-wat-verwijderen)

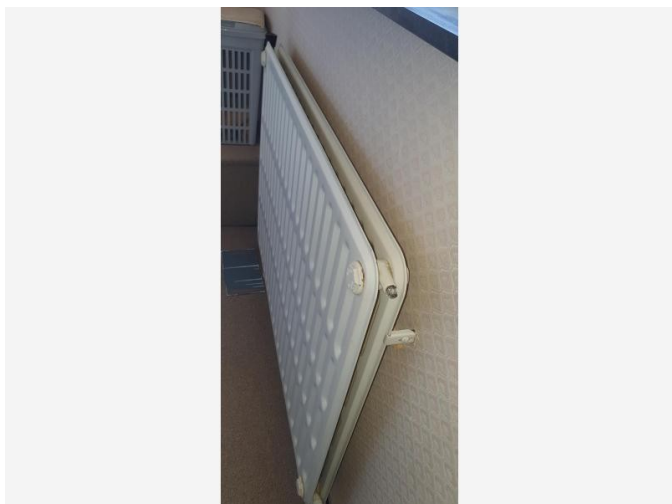
Mogelijk asbesthoudende dichtingskoord in ophangbeugels en doorvoeren CV-buizen.

Niet waarneembaar/visueel inspecteerbaar zonder demontage.

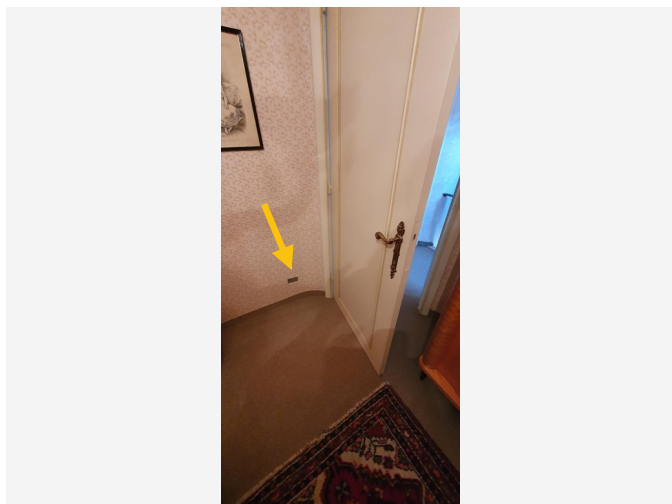
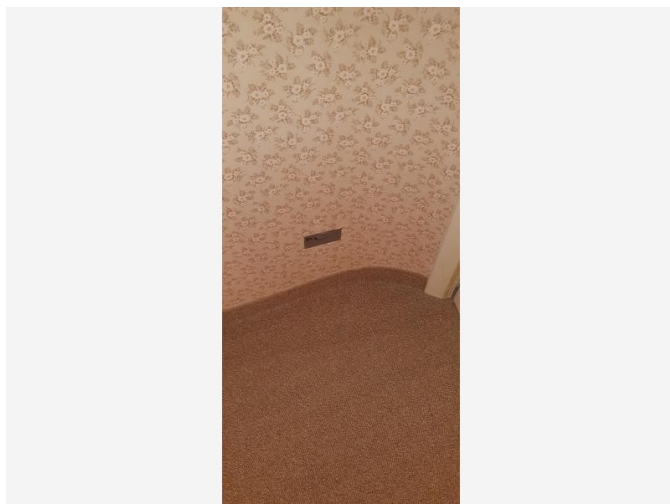
## Fiche 9: Pleisterwerk muur

Geen asbest

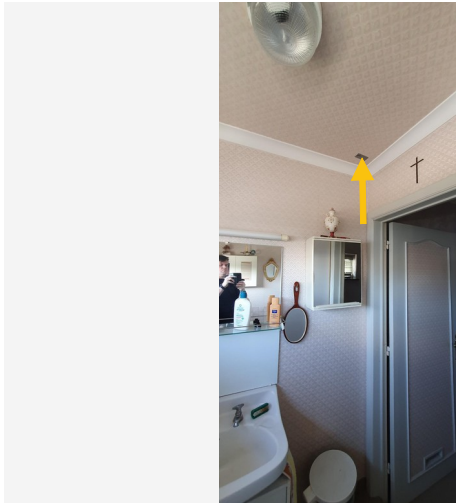
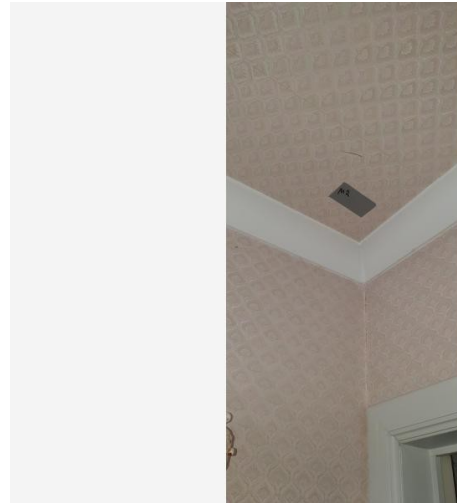
## Fiche 10: Pleisterwerk plafond

Geen asbest
