# Asbestinventarisatetest

Ramselsesteenweg 82, 2235 Hulshout

Attestnummer : 20241106-000464.000

Uitgegeven op : 06.11.2024

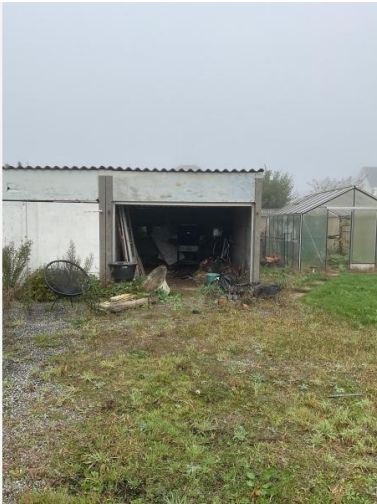
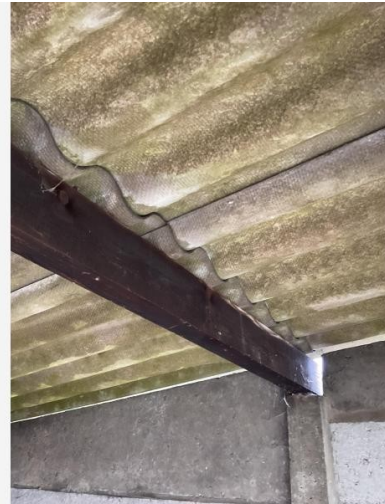
Overzichtsfoto

Detailfoto

**Dringend verwijderen**

| Eindbeoordeling materiaalrisico | Hoog materiaalrisico en/of hoge kans op vezelvrijgave |

| Asbestsoort (vezeltype) | Crocidoliet aanwezig |
| Toestand van het materiaal | Matig beschadigd, matig verweerd |

| Beschrijving | Golfplaten op bijgebouw |
| Opmerking | Bijgebouw is 1 constructie met 2 garages, de golfplaten hierop zijn dus mede eigendom van de eigenaar van het aangrenzende pand. |

- Verwijder dit asbestmateriaal zo snel mogelijk. Volg de toestand goed op.
- Hemelwater dat afspoelt van asbestcement daken of gevels kan asbestdeeltjes bevatten. Gebruik het enkel voor gesloten circuits (bv. spoelen toiletten). Reinig na het vervangen van het dak of de gevel de dakgoten en regenwaterput of -ton om asbesthoudend sediment of slib te verwijderen

Deze golfplaten kunnen manueel worden losgeschroefd en via de correcte wijze worden afgevoerd als hechtgebonden asbestafval.

Gebruik volgende algemene en persoonlijke beschermingsmiddelen bij de verwijdering van asbest:-  
Voldoende bevochtiging van het asbestmateriaal tijdens de verwijderingswerken-  
Ademhalingsbescherming: stofmasker type FFP3- Wegweroverall categorie III, type 5/6- Niet-doorlatende schoenen- Niet-doorlatende handschoenen (bv. Latex handschoenen onder de gewone werkhandschoenen)-  
Veiligheidsbril

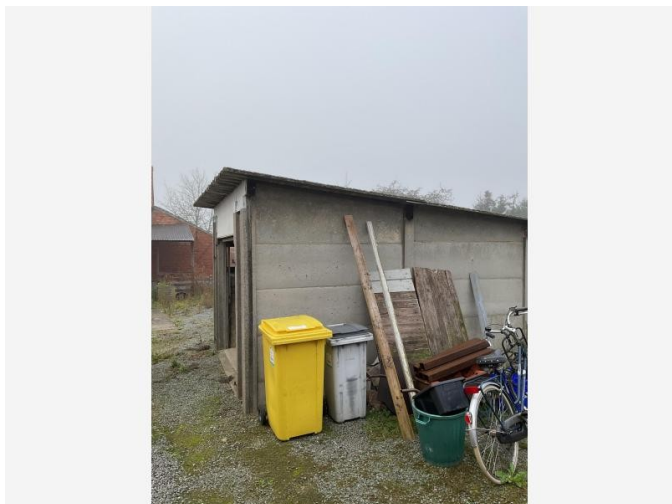
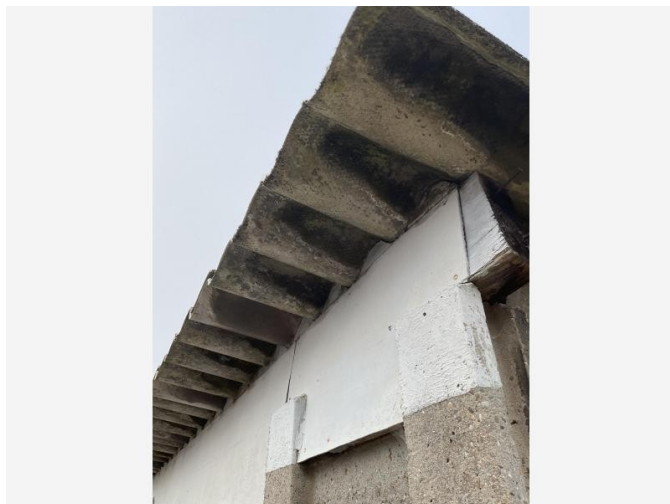
Overzichtsfoto

Detailfoto

Verwijderen

| Eindbeoordeling materiaalrisico | Verhoogd materiaalrisico en/of verhoogde kans op vezelvrijgave |

| Asbestsoort (vezeltype) | Crocidoliet aanwezig |
| Toestand van het materiaal | Matig beschadigd, matig verweerd |

| Beschrijving | Golfplaten op garage |

- Zorg voor een veilig beheer. Vermijd het beschadigen van het asbestmateriaal. Controleer de toestand jaarlijks op wijzigingen.
- Hemelwater dat afspoelt van asbestcement daken of gevels kan asbestdeeltjes bevatten. Gebruik het enkel voor gesloten circuits (bv. spoelen toiletten). Reinig na het vervangen van het dak of de gevel de dakgoten en regenwaterput of -ton om asbesthoudend sediment of slib te verwijderen

Deze golfplaten kunnen manueel worden losgeschroefd en via de correcte wijze worden afgevoerd als hechtgebonden asbestafval.

Gebruik volgende algemene en persoonlijke beschermingsmiddelen bij de verwijdering van asbest:-  
Voldoende bevochtiging van het asbestmateriaal tijdens de verwijderingswerken-  
Ademhalingsbescherming: stofmasker type FFP3- Wegweroverall categorie III, type 5/6- Niet-doorlatende schoenen- Niet-doorlatende handschoenen (bv. Latex handschoenen onder de gewone werkhandschoenen)-

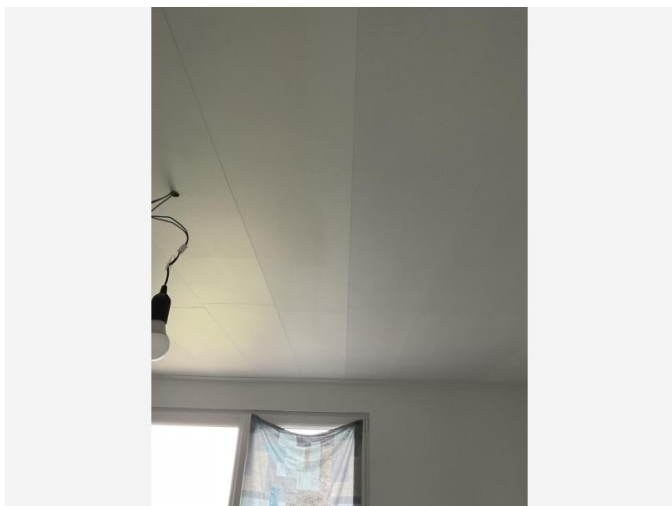
Vrije foto

Alle plafonds werden verlaagd met niet-asbestverdachte materialen.

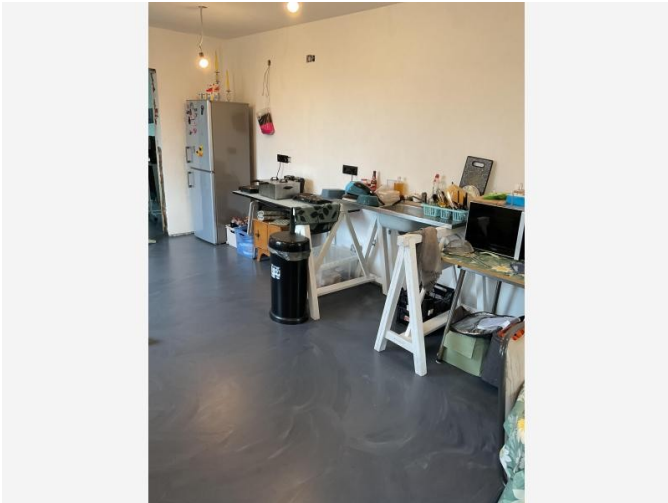
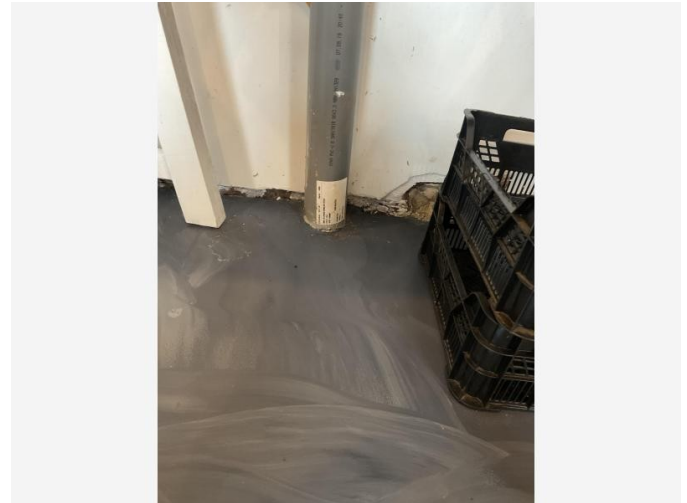
Overzichtsfoto

Detailfoto

Geen asbest

| # | Type | Referentie | Resultaat |
|---|---|---|---|
| 5.1 | Mengmonster | MM01 | Geen asbest |

| Beschrijving | Pleisterwerk muren |

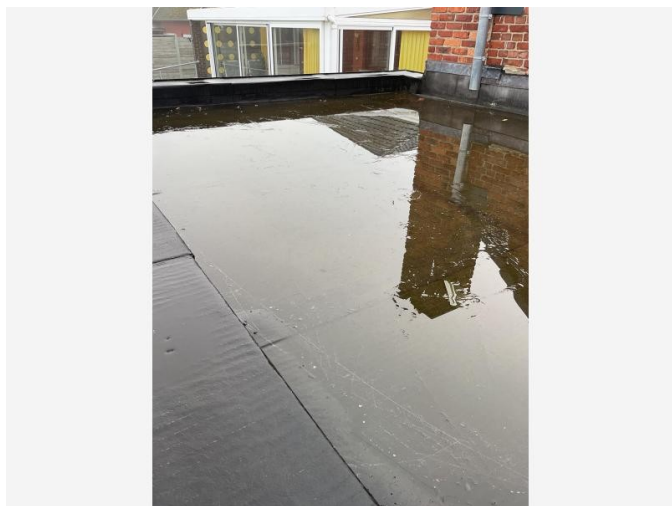
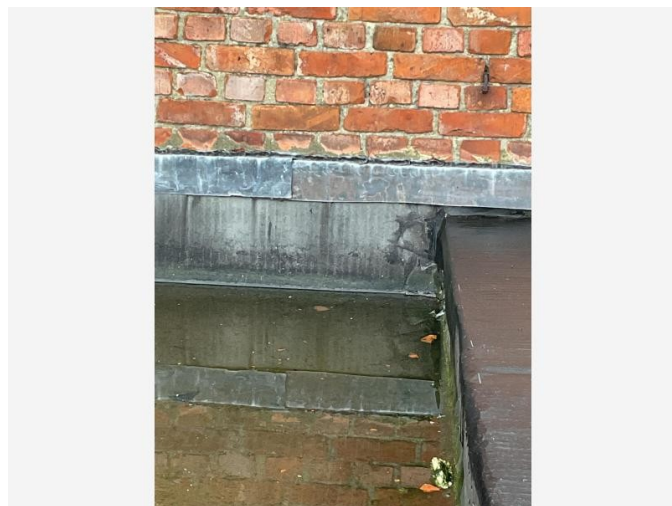
## Fiche 6: Roofing op plat dak

Overzichtsfoto

Detailfoto

Geen asbest

| # | Type | Referentie | Resultaat |
|---|---|---|---|
| 6.1 | Puntmonster | MM02 | Geen asbest |
