Asbestinventarisatetest

Tongerlostraat 24, 2260 Westerlo

Attestnummer : 20240821-000136.000

Uitgegeven op : 21.08.2024

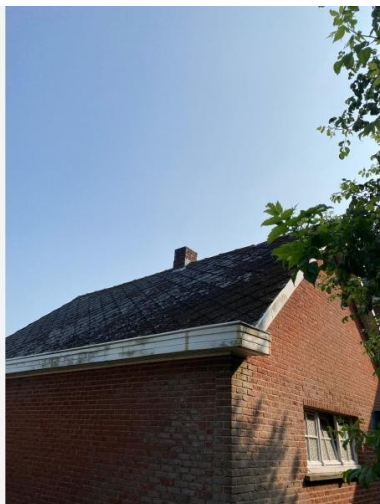
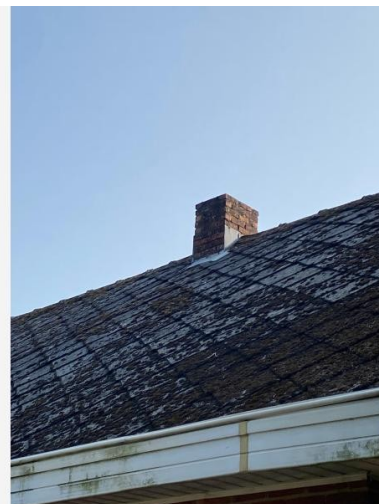
Eindbeoordeling materiaalrisico	Verhoogd materiaalrisico en/of verhoogde kans op vezelvrijgave
---------------------------------	--

Gebondenheid	Categorie 1: hechtgebonden in oorsprong
Asbestsoort (vezeltype)	Crocidoliet aanwezig
Asbestconcentratie	Laag (< 50%)
Afschermingsgraad van het gehele materiaal	Geheel of deels (ook) vrij aan de binnenlucht
Toestand van het materiaal	Licht beschadigd, licht verweerd. Intact calciumsilicaatmateriaal of categorie III 'gebondenheid'

Beschrijving	Dakleien
Omgeving	Grenst aan binnen- en buitenlucht
Primaire drager	Schuin dak
Asbestmateriaal	Dak- en gevelbekleding - Lei, shingle
Bindmiddel van asbestmateriaal	Cement
Gebondenheid op basis van bindmiddel	Hecht
Hoeveelheid (oppervlakte - aantal)	<ul style="list-style-type: none">• 135,00 m² - 1 stuk
Totale oppervlakte	135,00 m ²
Eenvoudig bereikbaar	Ja
Bevestigingswijze	<ul style="list-style-type: none">• Genageld, geniet
Identificatiemethode	Vaststelling zonder monstername
Destructieve handeling voor identificatie	Nee

- Verwijder dit asbestmateriaal zo snel mogelijk. Volg de toestand goed op.

- Eenvoudige handelingen: mag via doe-het-zelf of door werknemer(s) met opleidingsattest eenvoudige handelingen
Dragen van de nodige beschermingsmiddelen (mondmasker FFP3, handschoenen, tyvec).

Indien mogelijk de ondervloer afdekken, de leien voorzichtig verwijderen, extra fixeren, niet breken, niet gooien, onmiddellijk verpakken of voorzichtig in container met asbestzak plaatsen.

Indien de leien in slechte staat zijn en de kans bestaat op breken: Eenvoudige handelingen opgeleid personeel: alle werknemer(s) moeten beschikken over een opleidingsattest eenvoudige handelingen 8u.

Ondervloer afdekken, de leien voorzichtig verwijderen, extra fixeren, niet breken, niet gooien, onmiddellijk verpakken of voorzichtig in container met asbestzak plaatsen. De constructiebalken moeten ook gereinigd worden met vochtige doeken en een goedgekeurde asbeststofzuiger met absoluutfilter. Geen stortkokers gebruiken.

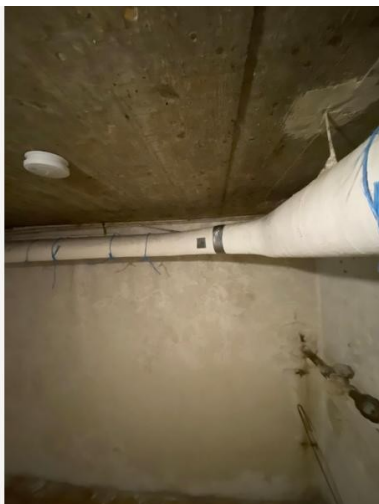
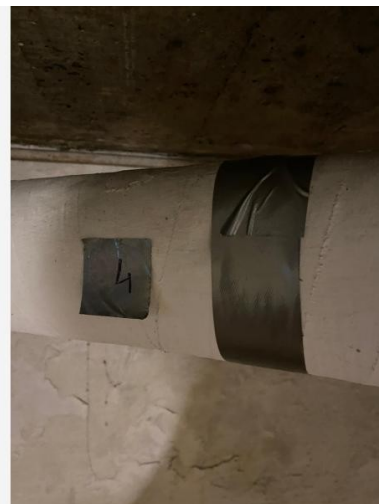
Eindbeoordeling materiaalrisico	Verhoogd materiaalrisico en/of verhoogde kans op vezelvrijgave
---------------------------------	--

Gebondenheid	Categorie 2: niet-hechtgebonden met matrix
Asbestsoort (vezeltype)	Amfibool aanwezig, uitgezonderd crocidoliet
Asbestconcentratie	Hoog ($\geq 50\%$)
Afschermingsgraad van het gehele materiaal	Geheel of deels (ook) vrij aan de binnenlucht
Toestand van het materiaal	Licht beschadigd, licht verweerd. Intact calciumsilicaatmateriaal of categorie III 'gebondenheid'

#	Type	Referentie	Resultaat
2.1	Mengmonster	4	Chrysotiel, Amosiet

Beschrijving	Leidingisolatie bocht
Omgeving	Binnen
Primaire drager	HVAC infrastructuur en uitrusting
Asbestmateriaal	In-situ afwerkingslagen - Thermische isolatie
Bindmiddel van asbestmateriaal	Gips - kalk
Gebondenheid op basis van bindmiddel	Niet-hechtgebonden
Hoeveelheid (lengte - omtrek - dikte - aantal)	<ul style="list-style-type: none">• 0,50 m - 65,00 cm - 35,00 cm - 2 stuks
Totaal volume	0,228 m ³
Eenvoudig bereikbaar	Ja
Bevestigingswijze	<ul style="list-style-type: none">• Verlijmd, ingegoten, versmeerd
Identificatiemethode	Vaststelling met monsternamen
Destructieve handeling voor identificatie	Nee

- Zorg voor een veilig beheer. Vermijd het beschadigen van het asbestmateriaal. Controleer de toestand jaarlijks op wijzigingen.
- Verwijder dit asbestmateriaal zo snel mogelijk. Volg de toestand goed op.

- Hermetische zone (erkend asbestverwijderaar)
Gebruik van alle nodige PBM's. Gipsisolatie wordt losgesneden van dragermateriaal (leiding), asbesthoudend gips zal gemakkelijk verbrokkelen en is niet-hechtgebonden met zeer hoog risico. Om geen asbestvezels te verspreiden naar de omgeving, dient dit in hermetische zone door een erkend asbestverwijderaar verwijderd te worden. (meer info en huidige verwijderingsmethodes op: <https://ovam.vlaanderen.be/asbest-correct-verwijderen>)

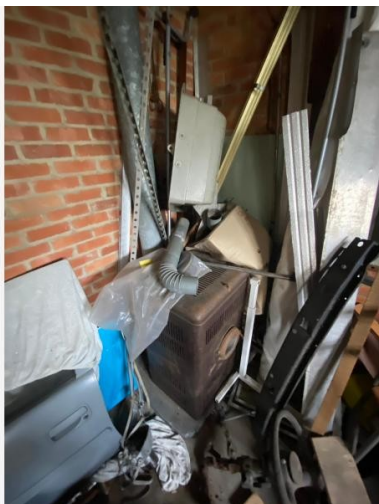
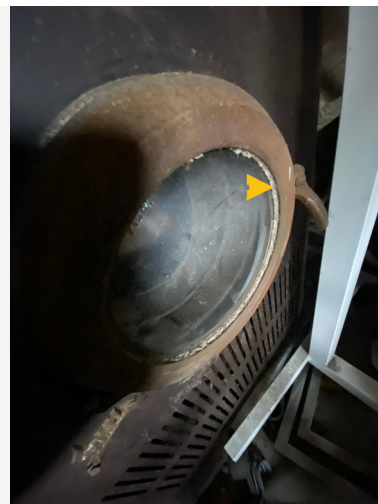
Eindbeoordeling materiaalrisico	Verhoogd materiaalrisico en/of verhoogde kans op vezelvrijgave
---------------------------------	--

Gebondenheid	Categorie 3: niet-hechtgebonden met weinig of geen matrix
Asbestsoort (vezeltype)	Alleen chrysotiel
Asbestconcentratie	Hoog ($\geq 50\%$)
Afschermingsgraad van het gehele materiaal	Geheel of deels (ook) vrij aan de binnenlucht
Toestand van het materiaal	Licht beschadigd, licht verweerd. Intact calciumsilicaatmateriaal of categorie III 'gebondenheid'

Beschrijving	Kachelkoord
Omgeving	Binnen
Primaire drager	Ruimteverwarming
Asbestmateriaal	Koord, lint, band, strip
Bindmiddel van asbestmateriaal	Weinig of geen bindmiddel (textiel, bevloeking, ...)
Gebondenheid op basis van bindmiddel	Niet-hechtgebonden
Hoeveelheid (lengte - omtrek - aantal)	<ul style="list-style-type: none">• 0,40 m - 0,50 cm - 1 stuk
Totale oppervlakte	0,002 m ²
Eenvoudig bereikbaar	Ja
Bevestigingswijze	<ul style="list-style-type: none">• Geklemd
Identificatiemethode	Vaststelling zonder monsternamen
Destructieve handeling voor identificatie	Nee
Opmerking	Koord tussen glas en deur aan buitenzijde.

- Verwijder dit asbestmateriaal zo snel mogelijk. Volg de toestand goed op.

- Eenvoudige handelingen: mag via doe-het-zelf of door werknemer(s) met opleidingsattest eenvoudige handelingen
Verwijdering eenvoudige handeling opgeleid personeel 8u basis asbest: Bij het verwijderen van asbestkoord komt relatief veel stof vrij, deze kan best verwijderd worden met extra fixatiemiddel en puntafzuiging dmv een goedgekeurde asbeststofzuiger met absoluutfilter. Asbestkoord behoort tot losgebonden asbestafval en dient selectief naar een erkend verwerkingsbedrijf afgevoerd te worden (kan niet aangeboden worden op een containerpark). Alle werknemer(s) moeten beschikken over een opleidingsattest eenvoudige handelingen 8u.

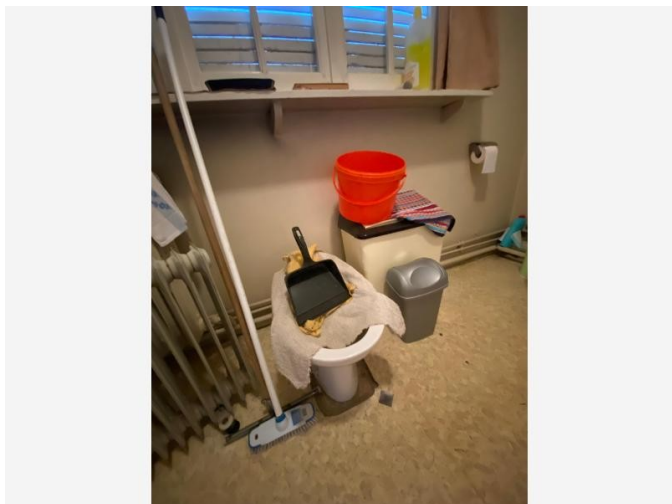
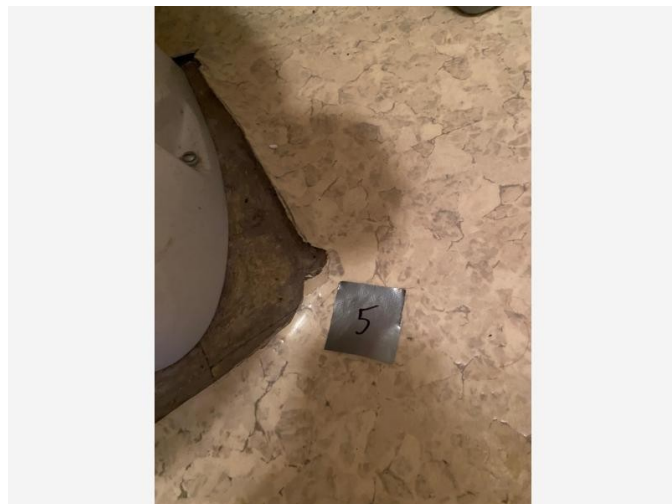
Eindbeoordeling materiaalrisico	Verhoogd materiaalrisico en/of verhoogde kans op vezelvrijgave
---------------------------------	--

Gebondenheid	Categorie 2: niet-hechtgebonden met matrix
Asbestsoort (vezeltype)	Alleen chrysotiel
Asbestconcentratie	Hoog ($\geq 50\%$)
Afschermingsgraad van het gehele materiaal	Geheel of deels (ook) vrij aan de binnenlucht
Toestand van het materiaal	Licht beschadigd, licht verweerd. Intact calciumsilicaatmateriaal of categorie III 'gebondenheid'

#	Type	Referentie	Resultaat
4.1	Puntmonster	5	Chrysotiel

Beschrijving	Vinylvloer badkamer
Omgeving	Binnen
Primaire drager	Vloer
Asbestmateriaal	Prefab - afwerking - Vloerzeil
Bindmiddel van asbestmateriaal	Karton - papier - viltachtig
Gebondenheid op basis van bindmiddel	Niet-hechtgebonden
Hoeveelheid (oppervlakte - aantal)	<ul style="list-style-type: none">• 7,50 m² - 1 stuk
Totale oppervlakte	7,50 m ²
Eenvoudig bereikbaar	Ja
Bevestigingswijze	<ul style="list-style-type: none">• Verlijmd, ingegoten, versmeerd
Identificatiemethode	Vaststelling met monstername
Destructieve handeling voor identificatie	Nee

- Scherm in afwachting van verwijdering het asbestmateriaal af van luchtstromingen en verstoring: bijvoorbeeld door het te verpakken, te fixeren, af te dekken, signalisatie - afbakening aan te brengen, ...
- Verwijder dit asbestmateriaal zo snel mogelijk. Volg de toestand goed op.

- Hermetische zone (erkend asbestverwijderaar)
Bij het lostrekken van de vinyl zal de onderlaag scheuren en is er een zeer hoog risico op asbestverspreiding. Een kartonnen onderlaag is niet-hechtgebonden en mag dus niet aangeboden worden op het containerpark.
Eventuele lijmresten worden met een freesmachine verwijderd in een hermetische zone. (meer info en huidige verwijderingsmethodes op: <https://ovam.vlaanderen.be/asbest-correct-verwijderen>)

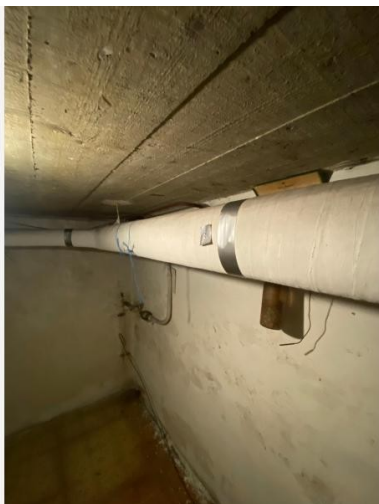
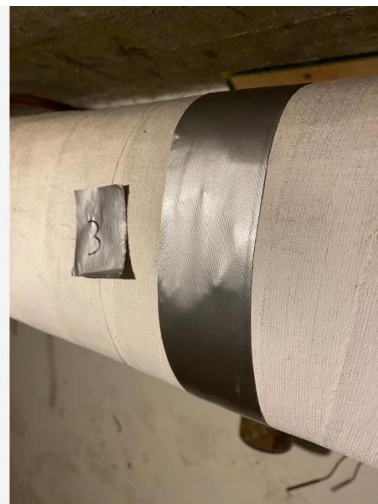
Eindbeoordeling materiaalrisico	Verhoogd materiaalrisico en/of verhoogde kans op vezelvrijgave
---------------------------------	--

Gebondenheid	Categorie 2: niet-hechtgebonden met matrix
Asbestsoort (vezeltype)	Amfibool aanwezig, uitgezonderd crocidoliet
Asbestconcentratie	Hoog ($\geq 50\%$)
Afschermingsgraad van het gehele materiaal	Geheel of deels (ook) vrij aan de binnenlucht
Toestand van het materiaal	Licht beschadigd, licht verweerd. Intact calciumsilicaatmateriaal of categorie III 'gebondenheid'

#	Type	Referentie	Resultaat
5.1	Mengmonster	3	Chrysotiel, Amosiet

Beschrijving	Leidingisolatie recht
Omgeving	Binnen
Primaire drager	HVAC infrastructuur en uitrusting
Asbestmateriaal	In-situ afwerkingslagen - Thermische isolatie
Bindmiddel van asbestmateriaal	Gips - kalk
Gebondenheid op basis van bindmiddel	Niet-hechtgebonden
Hoeveelheid (lengte - omtrek - dikte - aantal)	<ul style="list-style-type: none">• 15,00 m - 65,00 cm - 35,00 cm - 1 stuk
Totaal volume	3,413 m ³
Eenvoudig bereikbaar	Ja
Bevestigingswijze	<ul style="list-style-type: none">• Verlijmd, ingegoten, versmeerd
Identificatiemethode	Vaststelling met monstername
Destructieve handeling voor identificatie	Nee

- Zorg voor een veilig beheer. Vermijd het beschadigen van het asbestmateriaal. Controleer de toestand jaarlijks op wijzigingen.
- Verwijder dit asbestmateriaal zo snel mogelijk. Volg de toestand goed op.

- Hermetische zone (erkend asbestverwijderaar)
Gebruik van alle nodige PBM's. Gipsisolatie wordt losgesneden van dragermateriaal (leiding), asbesthoudend gips zal gemakkelijk verbrossen en is niet-hechtgebonden met zeer hoog risico. Om geen asbestvezels te verspreiden naar de omgeving, dient dit in hermetische zone door een erkend asbestverwijderaar verwijderd te worden. (meer info en huidige verwijderingsmethodes op: <https://ovam.vlaanderen.be/asbest-correct-verwijderen>)

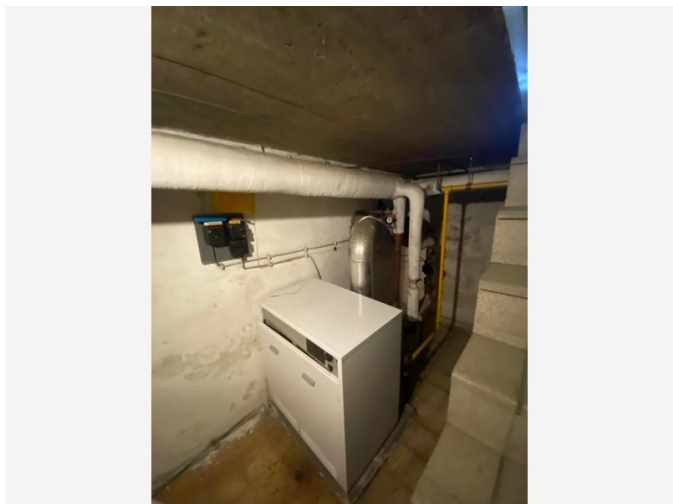
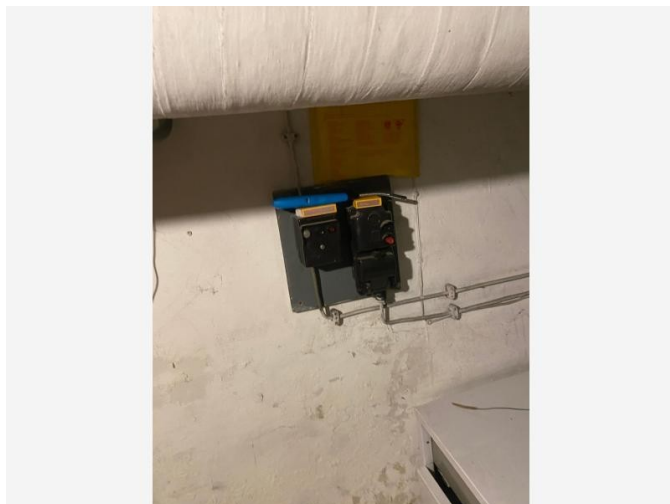
Vermoedelijk zullen de toepassingen verwijderd worden bij aanpassing van het elektriciteitsnetwerk. Volgens het inspectieprotocol is bakeliet altijd asbestverdacht. Er werd geen monster genomen oww mogelijke beschadiging aan een elektrisch gerelateerde toepassing. Extra controle mogelijk bij verwijdering van het verdacht materiaal.

Eindbeoordeling materiaalrisico	Laag materiaalrisico en/of verlaagde kans op vezelvrijgave
---------------------------------	--

Gebondenheid	Categorie 1: hechtgebonden in oorsprong
Asbestsoort (vezeltype)	Crocidoliet aanwezig
Asbestconcentratie	Laag (< 50%)
Afschermingsgraad van het gehele materiaal	Geheel of deels (ook) vrij aan de binnenlucht
Toestand van het materiaal	Onbeschadigd, niet verweerd

Beschrijving	Bakeliet schakelmateriaal
Omgeving	Binnen
Primaire drager	Communicatie en elektrische infrastructuur en uitrusting
Asbestmateriaal	Plaat, paneel, tablet - Type Bakeliet
Bindmiddel van asbestmateriaal	Kunststof of -hars
Gebondenheid op basis van bindmiddel	Hecht
Hoeveelheid (oppervlakte - dikte - aantal)	• 0,15 m ² - 10,00 cm - 4 stuks
Totaal volume	0,06 m ³
Eenvoudig bereikbaar	Ja
Bevestigingswijze	• Geschroefd
Identificatiemethode	Vaststelling zonder monstername
Destructieve handeling voor identificatie	Nee

- Zorg voor een veilig beheer. Vermijd het beschadigen van het asbestmateriaal. Controleer de toestand jaarlijks op wijzigingen.
- Verwijder dit asbestmateriaal zo snel mogelijk. Volg de toestand goed op.

- Eenvoudige handelingen: mag via doe-het-zelf of door werknemer(s) met opleidingsattest eenvoudige handelingen
EH doe-het-zelf: Schakelaars, stopcontacten, zekeringkasten en radiatorknoppen kunnen mits de nodige beschermingsmaatregelen eenvoudig losgeschroefd worden en dubbel verpakt afgevoerd worden als hechtgebonden asbestafval. Afgesloten of verzegelde kast: EH opgeleid techniekier/personeel 8u basisopleiding asbest.

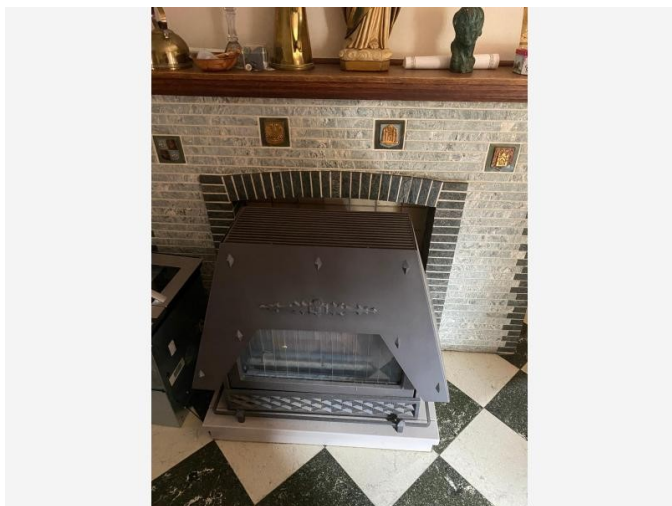
Vrije foto

De gaskachel draagt geen kenplaat en kan dus niet uitgesloten worden via het IAD, er is ook geen bewijs van recente vernieuwing. Exact gebruik van asbesthoudende materialen niet gekend, mogelijk pakkingen/dichtingen.

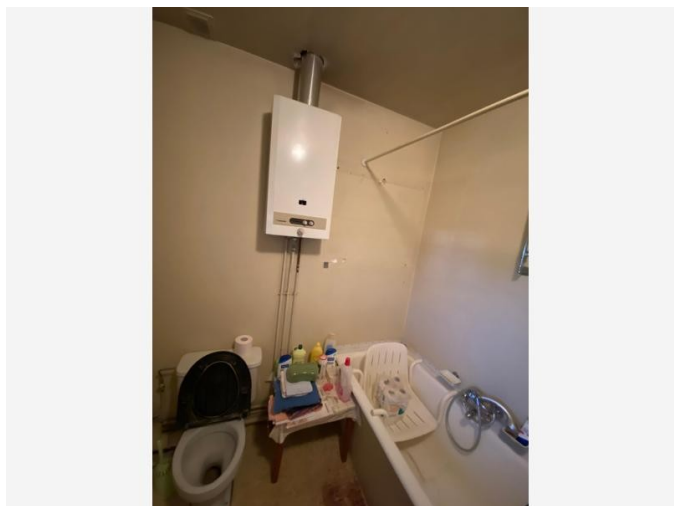
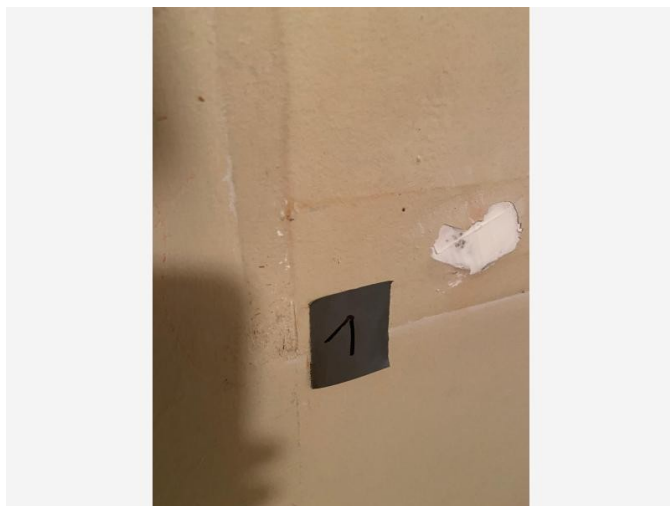
Geen asbest

#	Type	Referentie	Resultaat
9.1	Mengmonster	1	Geen asbest

Beschrijving	Wandpleister
Omgeving	Binnen
Primaire drager	Binnenwand
Bindmiddel van materiaal	Gips - kalk
Gebondenheid op basis van bindmiddel	Niet-hechtgebonden
Hoeveelheid (oppervlakte - dikte - aantal)	• 255,00 m ² - 1,00 cm - 1 stuk
Totaal volume	2,55 m ³
Identificatiemethode	Vaststelling met monsternamen
Destructieve handeling voor identificatie	Nee
Opmerking	Stalen genomen in stookplaats/badkamer, traphal en slaapkamer.

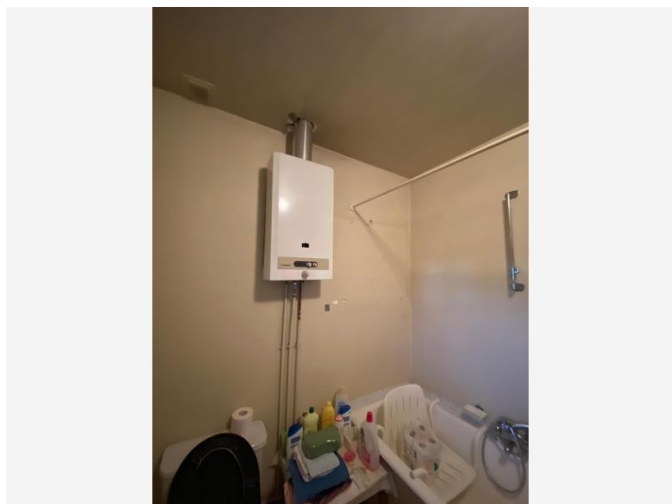
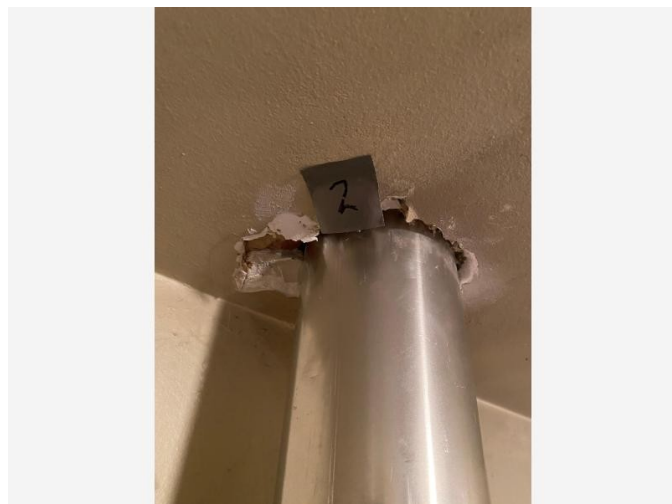
Geen asbest

#	Type	Referentie	Resultaat
10.1	Mengmonster	2	Geen asbest

Beschrijving	Plafondpleister
Omgeving	Binnen
Primaire drager	Plafond
Bindmiddel van materiaal	Gips - kalk
Gebondenheid op basis van bindmiddel	Niet-hechtgebonden
Hoeveelheid (oppervlakte - dikte - aantal)	• 180,00 m ² - 1,00 cm - 1 stuk
Totaal volume	1,80 m ³
Identificatiemethode	Vaststelling met monstername
Destructieve handeling voor identificatie	Nee
Opmerking	Stalen genomen in stookplaats/badkamer, traphal en slaapkamer.

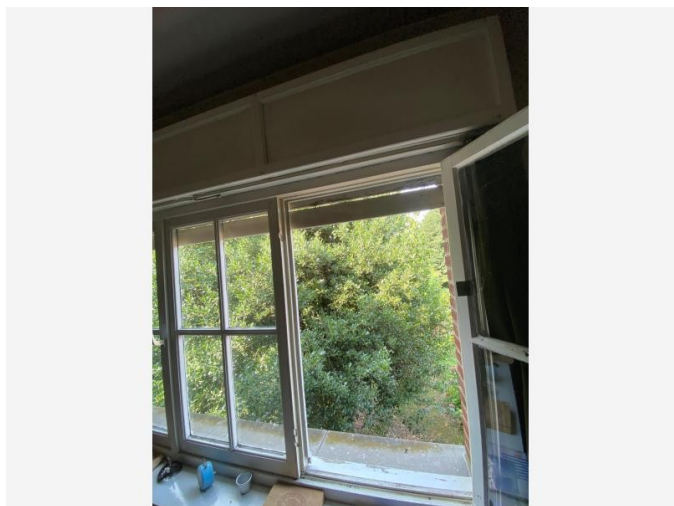
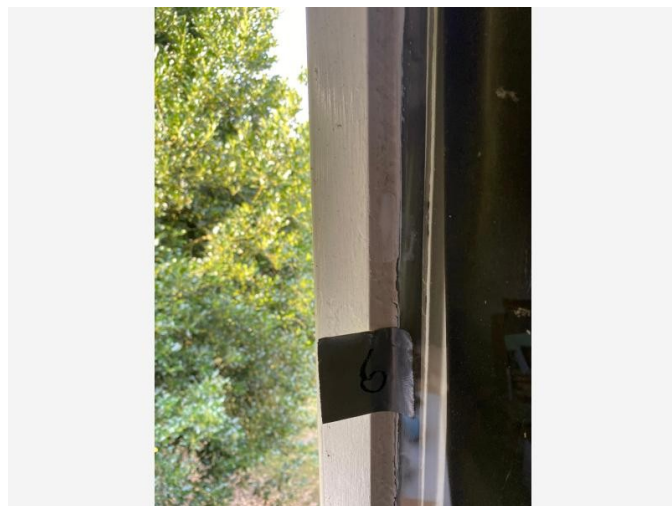
Geen asbest

#	Type	Referentie	Resultaat
11.1	Mengmonster	6	Geen asbest

Beschrijving	Stopverf
Omgeving	Buiten
Primaire drager	Wandopening verticaal (raam, deur, ...)
Bindmiddel van materiaal	Kitten, mastiek, pasta
Gebondenheid op basis van bindmiddel	Hecht
Hoeveelheid (gewicht - aantal)	• 2,00 kg - 1 stuk
Totaal gewicht	2,00 kg
Identificatiemethode	Vaststelling met monstername
Destructieve handeling voor identificatie	Nee
