Asbestinventarisatetest

Hoekstraat 6, 2221 Heist-op-den-Berg

Attestnummer : 20241116-000108.001

Uitgegeven op : 16.11.2024

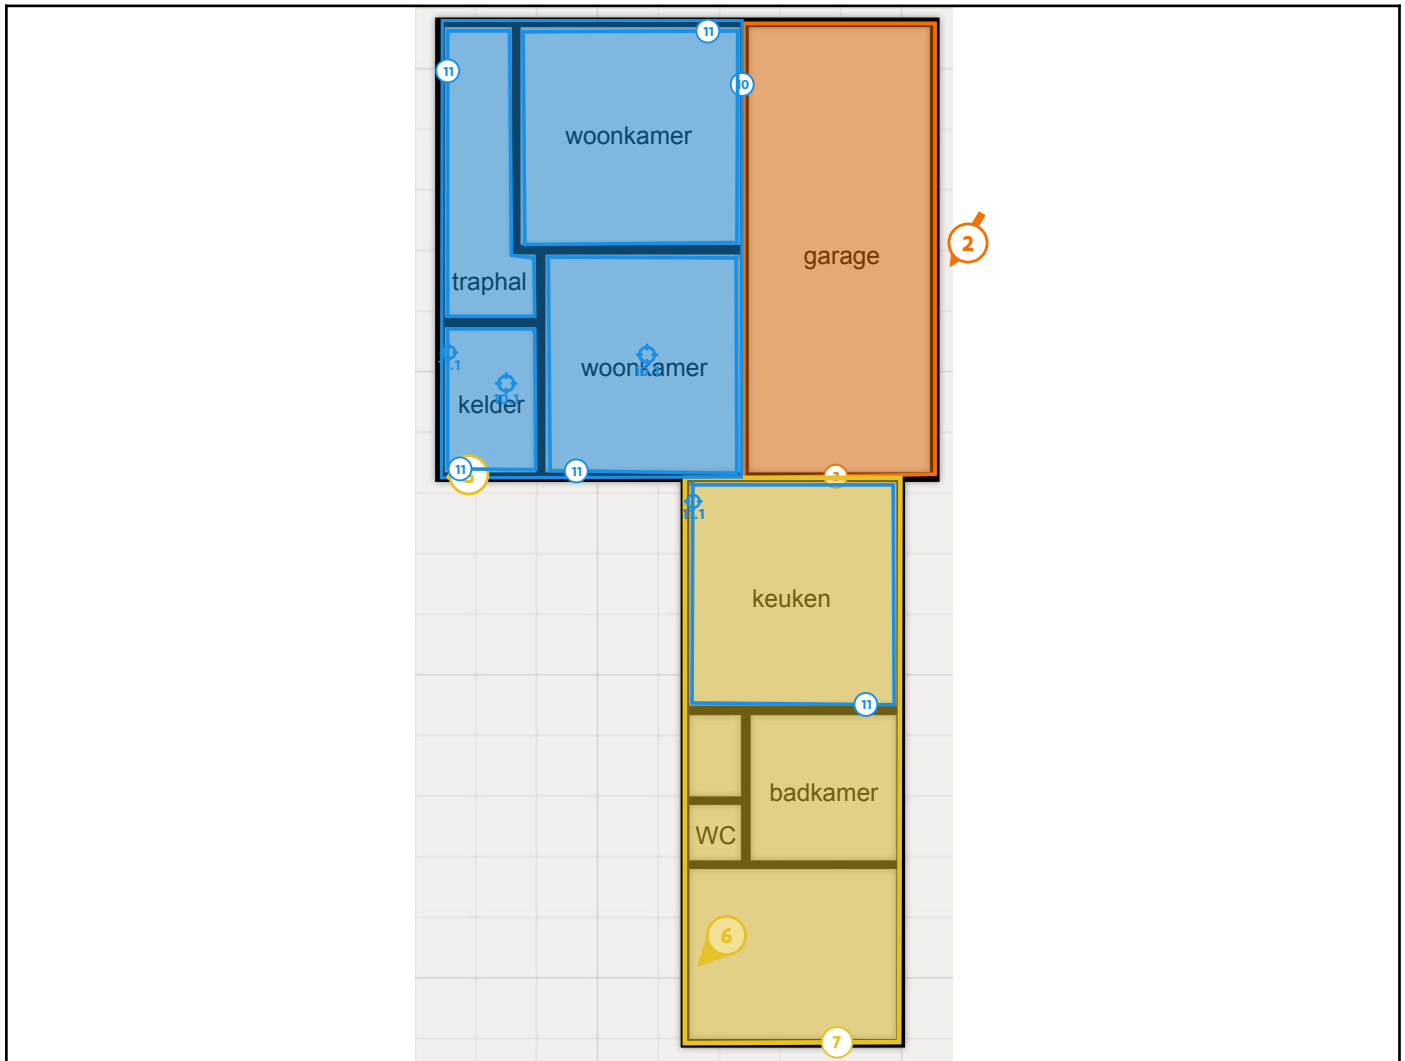
Plan 1.1: Gelijkvloers

Beschrijving	Type	Actie
2. Schouwpijp	Asbestmateriaal	Verwijderen
3. Golfplaten dakbedekking	Asbestmateriaal	Verwijderen
5. Mastiek raam/ kader	Asbestmateriaal	Zorgvuldig beheren
6. Stopcontact bakeliet	Asbestmateriaal	Zorgvuldig beheren
7. Onderdak	Asbestmateriaal	Zorgvuldig beheren
10. Pleisterwerk plafond	Geen asbest	-

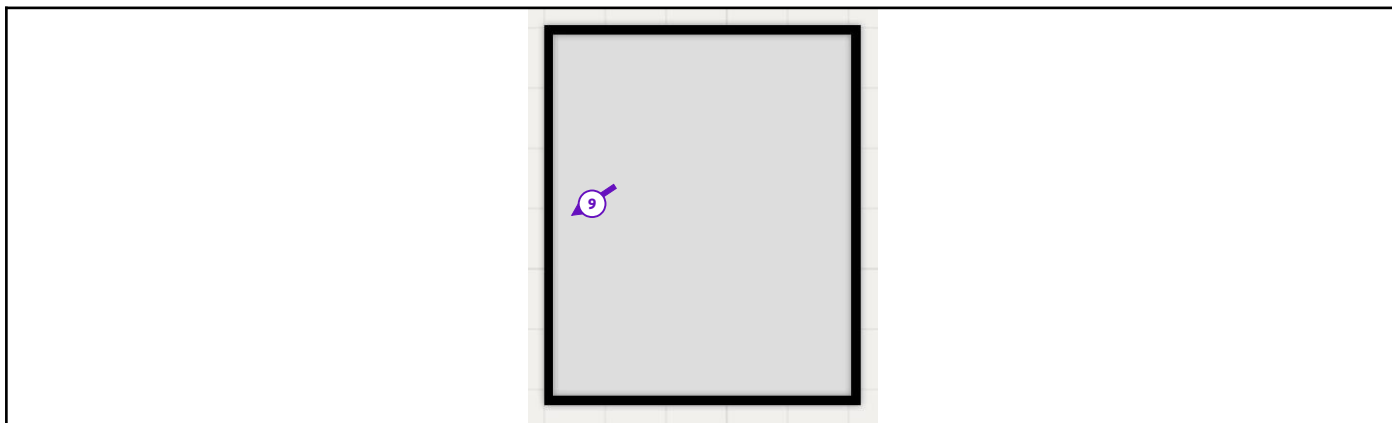
Plan 1.3: Zolder

Beschrijving	Type	Actie
9. Rookgaskanaal	Beperking	-

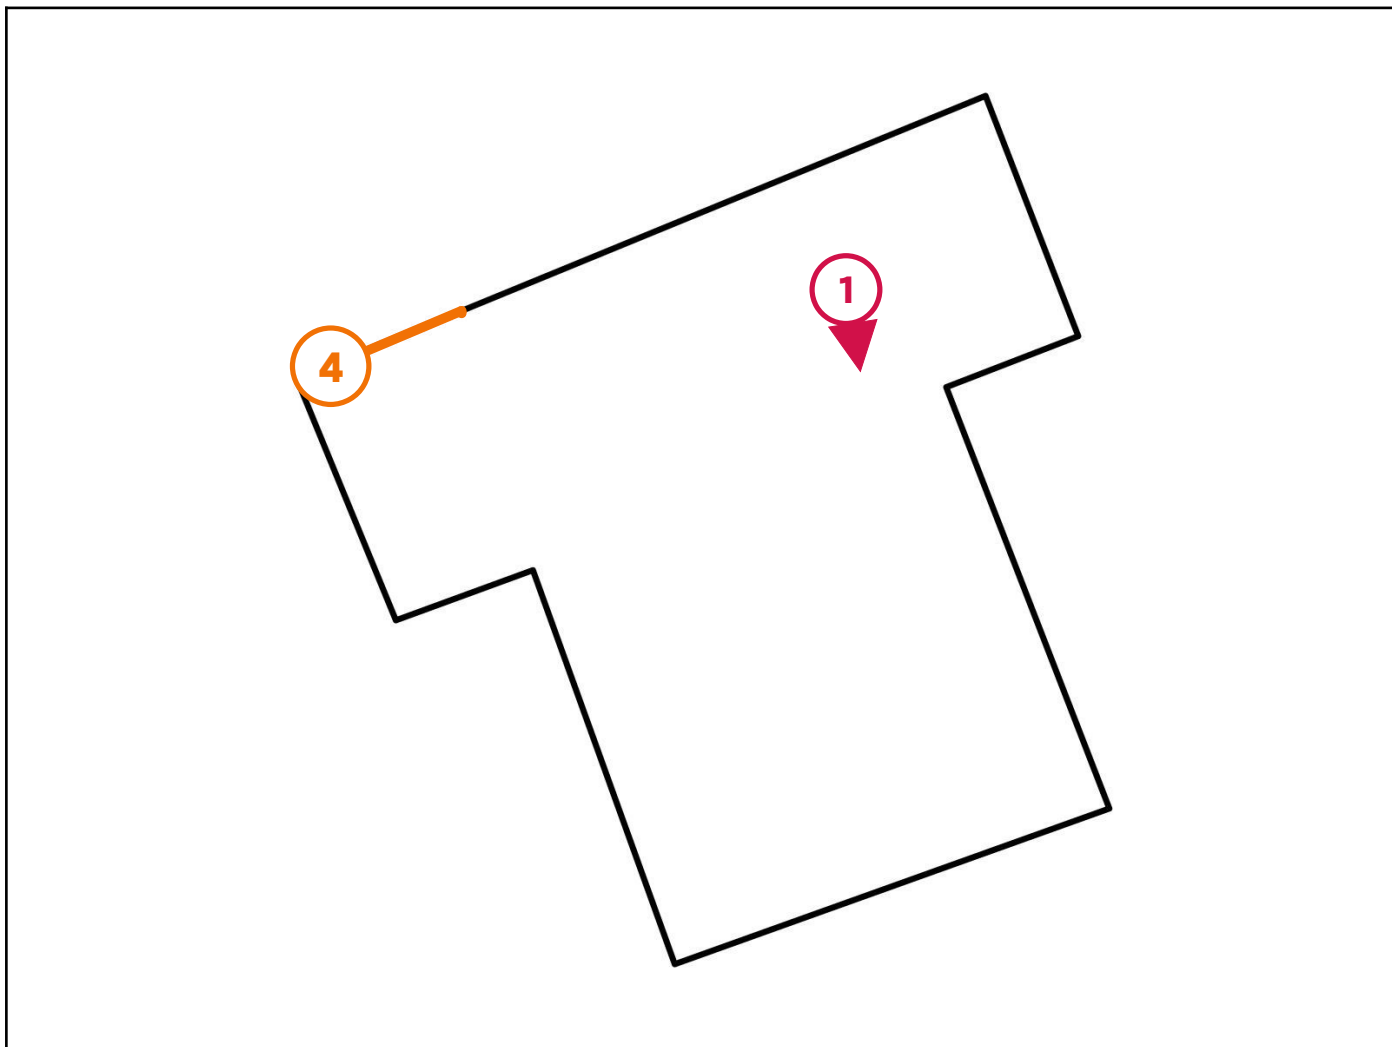
Plan 2.1: Bijgebouw plan

Beschrijving	Type	Actie
1. Plaat	Asbestmateriaal	Dringend verwijderen
4. Wandplaten	Asbestmateriaal	Verwijderen

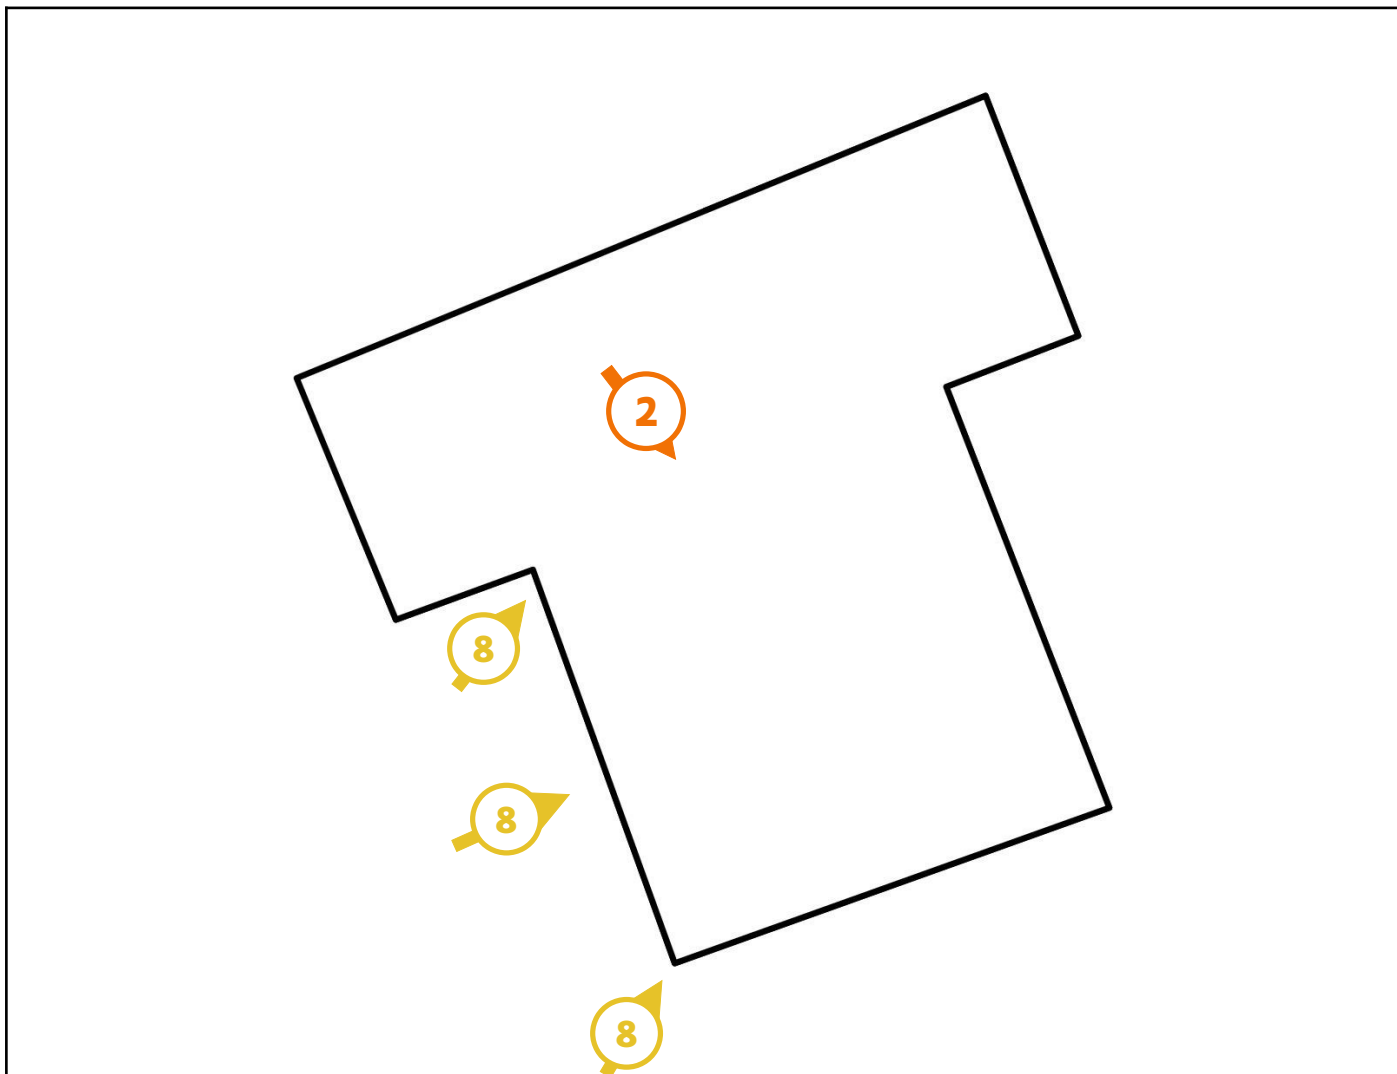
Plan 2.2: Bijgebouw plan

Beschrijving	Type	Actie
2. Schouwpijp	Asbestmateriaal	Verwijderen
8. Steunpaal	Asbestmateriaal	Zorgvuldig beheren

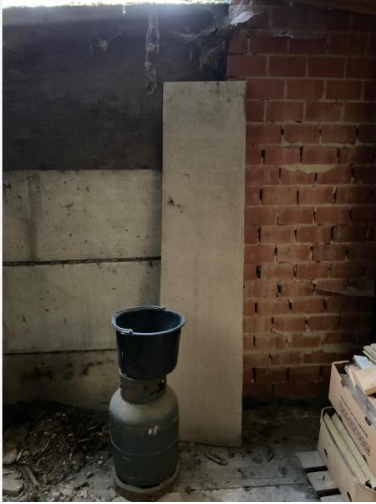
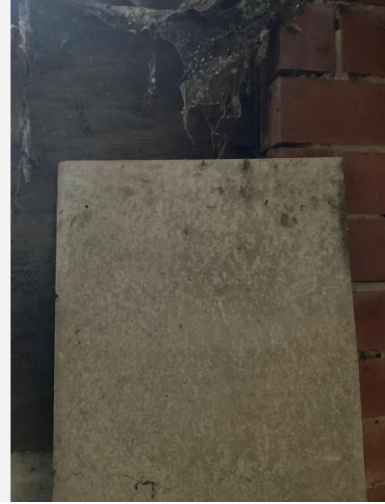
Het asbestmateriaal valt onder de mijlpaal van 2040.

Dringend verwijderen

Beschrijving	Plaat
Type afvalstof	Betreft stock-voorraad of gedemonteerde asbestmaterialen
Aanwezige resten	Onderdak en gevelplaat
Omgeving	Binnen
Primaire drager	Vloer
Asbestmaterialen	<ul style="list-style-type: none">Plaat, paneel, tablet - Type Menuiserite
Bindmiddel van asbestmateriaal	Cement
Gebondenheid op basis van bindmiddel	Hecht
Hoeveelheid (gewicht - aantal)	<ul style="list-style-type: none">5,00 kg - 1 stuk
Totaal gewicht	5,00 kg
Eenvoudig bereikbaar	Ja
Identificatiemethode	Vaststelling zonder monsternamen

- Verwijder het asbestafval.

- Eenvoudige handelingen: mag via doe-het-zelf of door werknemer(s) met opleidingsattest eenvoudige handelingen
Hechtgebonden toepassingen mogen zelf in zijn geheel verwijderd worden. Bij het verwijderen de toepassing in zijn geheel houden en vooraf natmaken om stofvorming te vermijden. Trek aangepaste beschermingskledij aan: een aansluitend stofmasker (beschermingsklasse FFP3), een wegwerpoverall (beschermingsklasse 5) en handschoenen. Het is aangeraden rekening te houden met de 'Voorzorgsmaatregelen bij asbestverwijdering' opgesteld door OVAM (<https://ovam.vlaanderen.be/voorzorgsmaatregelen-bij-asbestverwijdering>).

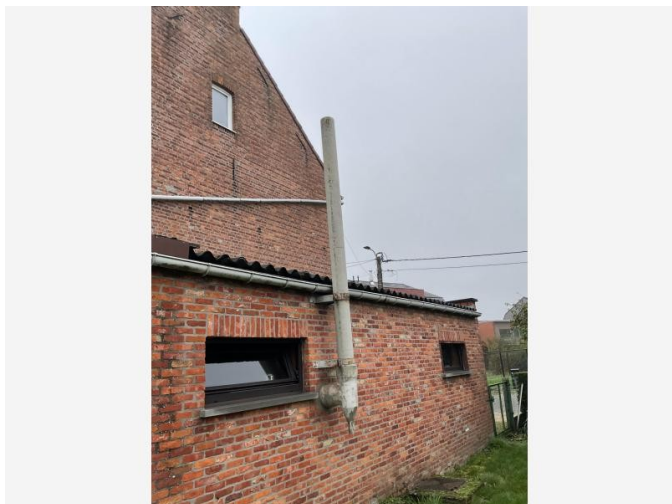
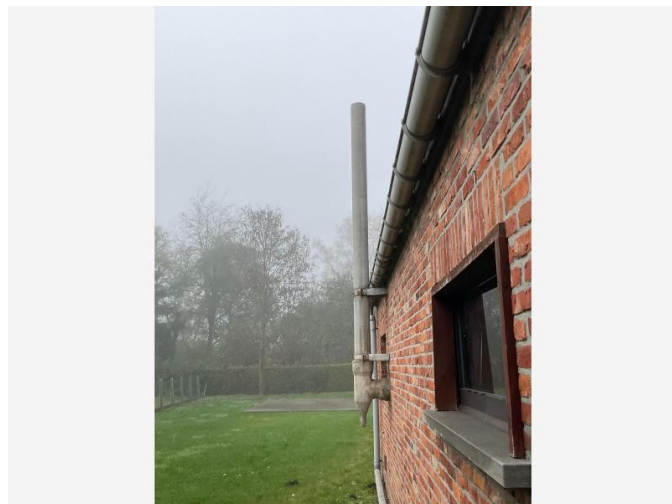
Het asbestmateriaal valt onder de mijlpaal van 2034.

Eindbeoordeling materiaalrisico	Laag materiaalrisico en/of verlaagde kans op vezelvrijgave
---------------------------------	--

Gebondenheid	Categorie 1: hechtgebonden in oorsprong
Asbestsoort (vezeltype)	Crocidoliet aanwezig
Asbestconcentratie	Laag (< 50%)
Afschermingsgraad van het gehele materiaal	Geheel of deels vrij aan de buitenlucht
Toestand van het materiaal	Licht beschadigd, licht verweerd. Intact calciumsilicaatmateriaal of categorie III 'gebondenheid'

Beschrijving	Schouwpijp
Omgeving	Buiten
Primaire drager	HVAC infrastructuur en uitrusting
Asbestmateriaal	Rookgaskanaal
Bindmiddel van asbestmateriaal	Cement
Gebondenheid op basis van bindmiddel	Hecht
Hoeveelheid (lengte - omtrek - dikte - aantal)	<ul style="list-style-type: none">• 2,00 m - 30,00 cm - 1,00 cm - 2 stuks
Totaal volume	0,012 m ³
Eenvoudig bereikbaar	Ja
Bevestigingswijze	<ul style="list-style-type: none">• Verlijmd, ingegoten, versmeerd
Identificatiemethode	Vaststelling zonder monstername
Destructieve handeling voor identificatie	Nee

- Zorg voor een veilig beheer. Vermijd het beschadigen van het asbestmateriaal. Controleer de toestand jaarlijks op wijzigingen.

- Eenvoudige handelingen: mag via doe-het-zelf of door werknemer(s) met opleidingsattest eenvoudige handelingen
Hechtgebonden toepassingen mogen zelf in zijn geheel verwijderd worden. Bij het verwijderen de toepassing in zijn geheel houden en vooraf natmaken om stofvorming te vermijden. Trek aangepaste beschermingskledij aan: een aansluitend stofmasker (beschermingsklasse FFP3), een wegwerpoverall (beschermingsklasse 5) en handschoenen. Het is aangeraden rekening te houden met de 'Voorzorgsmaatregelen bij asbestverwijdering' opgesteld door OVAM (<https://ovam.vlaanderen.be/voorzorgsmaatregelen-bij-asbestverwijdering>).

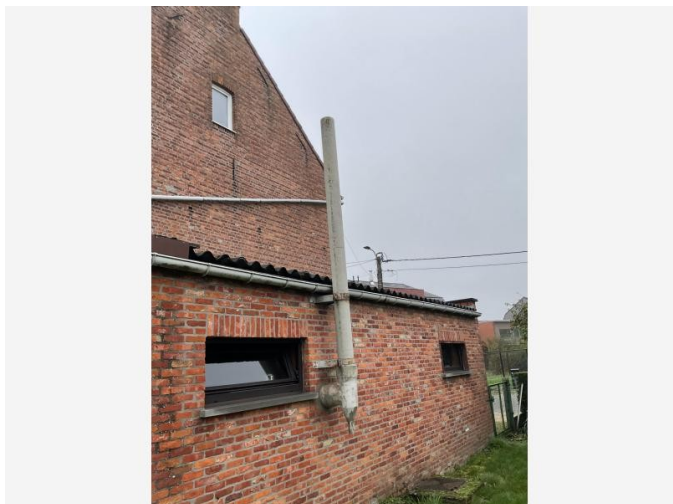
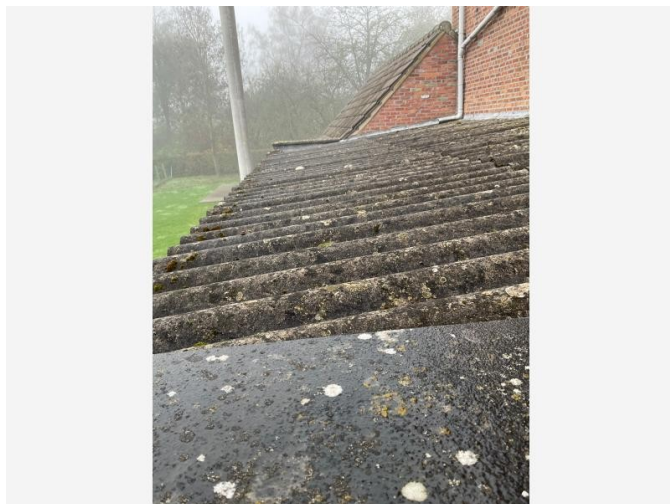
Het asbestmateriaal valt onder de mijlpaal van 2034.

Eindbeoordeling materiaalrisico	Verhoogd materiaalrisico en/of verhoogde kans op vezelvrijgave
---------------------------------	--

Gebondenheid	Categorie 1: hechtgebonden in oorsprong
Asbestsoort (vezeltype)	Crocidoliet aanwezig
Asbestconcentratie	Laag (< 50%)
Afschermingsgraad van het gehele materiaal	Geheel of deels vrij aan de buitenlucht
Toestand van het materiaal	Matig beschadigd, matig verweerd

Beschrijving	Golfplaten dakbedekking
Omgeving	Buiten
Primaire drager	Schuin dak
Asbestmateriaal	Dak- en gevelbekleding - Golfplaat
Bindmiddel van asbestmateriaal	Cement
Gebondenheid op basis van bindmiddel	Hecht
Hoeveelheid (oppervlakte - aantal)	<ul style="list-style-type: none">• 20,00 m² - 1 stuk
Totale oppervlakte	20,00 m ²
Eenvoudig bereikbaar	Ja
Bevestigingswijze	<ul style="list-style-type: none">• Geschroefd
Identificatiemethode	Vaststelling zonder monsternamen
Destructieve handeling voor identificatie	Nee

- Zorg voor een veilig beheer. Vermijd het beschadigen van het asbestmateriaal. Controleer de toestand jaarlijks op wijzigingen.
- Hemelwater dat afspoelt van asbestcement daken of gevels kan asbestdeeltjes bevatten. Gebruik het enkel voor gesloten circuits (bv. spoelen toiletten). Reinig na het vervangen van het dak of de gevel de dakgoten en regenwaterput of -ton om asbesthoudend sediment of slib te verwijderen

- Eenvoudige handelingen: mag via doe-het-zelf of door werknemer(s) met opleidingsattest eenvoudige handelingen
Hechtgebonden toepassingen mogen zelf in zijn geheel verwijderd worden. Bij het verwijderen de toepassing in zijn geheel houden en vooraf natmaken om stofvorming te vermijden. Trek aangepaste beschermingskledij aan: een aansluitend stofmasker (beschermingsklasse FFP3), een wegwerpoverall (beschermingsklasse 5) en handschoenen. Het is aangeraden rekening te houden met de 'Voorzorgsmaatregelen bij asbestverwijdering' opgesteld door OVAM (<https://ovam.vlaanderen.be/voorzorgsmaatregelen-bij-asbestverwijdering>).

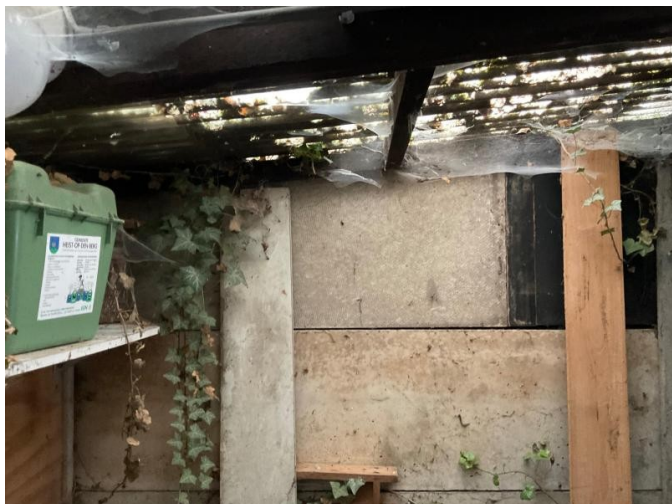
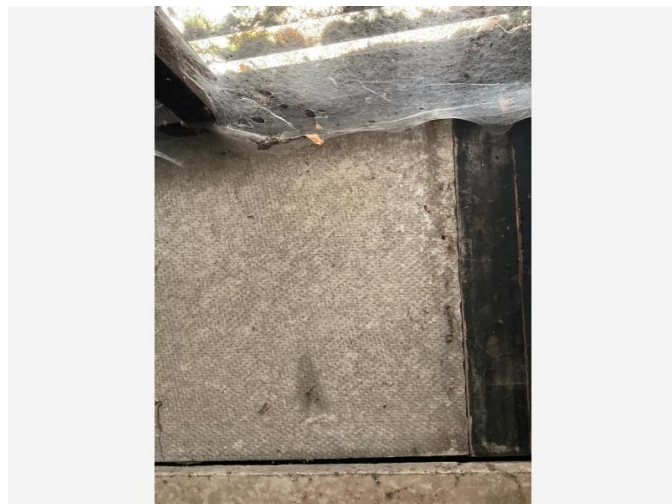
Het asbestmateriaal valt onder de mijlpaal van 2040.

Eindbeoordeling materiaalrisico	Verhoogd materiaalrisico en/of verhoogde kans op vezelvrijgave
---------------------------------	--

Gebondenheid	Categorie 1: hechtgebonden in oorsprong
Asbestsoort (vezeltype)	Crocidoliet aanwezig
Asbestconcentratie	Laag (< 50%)
Afschermingsgraad van het gehele materiaal	Geheel of deels (ook) vrij aan de binnenlucht
Toestand van het materiaal	Licht beschadigd, licht verweerd. Intact calciumsilicaatmateriaal of categorie III 'gebondenheid'

Beschrijving	Wandplaten
Omgeving	Grenst aan binnen- en buitenlucht
Primaire drager	Wand buitenschil
Asbestmateriaal	Plaat, paneel, tablet - Type Menuiserite
Bindmiddel van asbestmateriaal	Cement
Gebondenheid op basis van bindmiddel	Hecht
Hoeveelheid (oppervlakte - dikte - aantal)	• 2,00 m ² - 0,50 cm - 1 stuk
Totaal volume	0,01 m ³
Eenvoudig bereikbaar	Ja
Bevestigingswijze	• Genageld, geniet
Identificatiemethode	Vaststelling zonder monstername
Destructieve handeling voor identificatie	Nee

- Zorg voor een veilig beheer. Vermijd het beschadigen van het asbestmateriaal. Controleer de toestand jaarlijks op wijzigingen.

- Eenvoudige handelingen: mag via doe-het-zelf of door werknemer(s) met opleidingsattest eenvoudige handelingen
Hechtgebonden toepassingen mogen zelf in zijn geheel verwijderd worden. Bij het verwijderen de toepassing in zijn geheel houden en vooraf natmaken om stofvorming te vermijden. Trek aangepaste beschermingskledij aan: een aansluitend stofmasker (beschermingsklasse FFP3), een wegwerpoverall (beschermingsklasse 5) en handschoenen. Het is aangeraden rekening te houden met de 'Voorzorgsmaatregelen bij asbestverwijdering' opgesteld door OVAM (<https://ovam.vlaanderen.be/voorzorgsmaatregelen-bij-asbestverwijdering>).

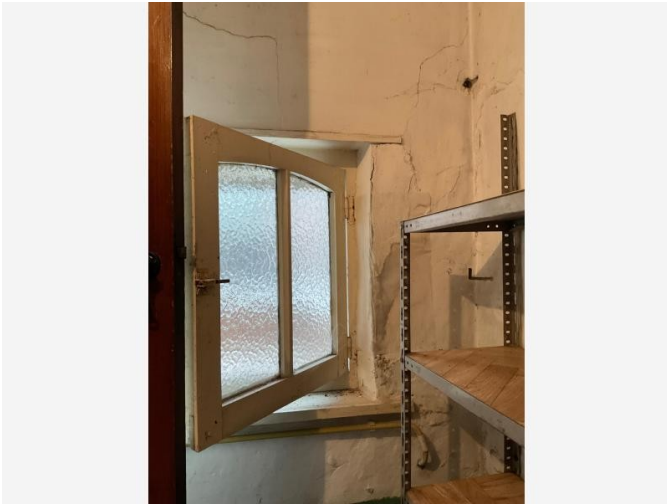
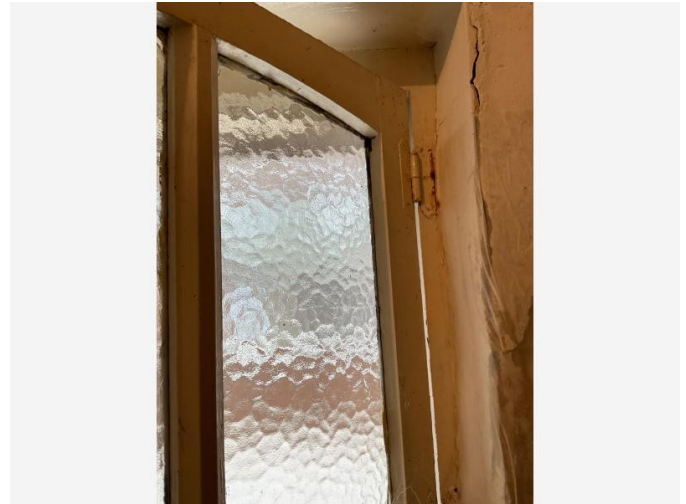
Het asbestmateriaal valt onder de mijlpaal van 2040.

Eindbeoordeling materiaalrisico	Laag materiaalrisico en/of verlaagde kans op vezelvrijgave
---------------------------------	--

Gebondenheid	Categorie 1: hechtgebonden in oorsprong
Asbestsoort (vezeltype)	Amfibool aanwezig, uitgezonderd crocidoliet
Asbestconcentratie	Laag (< 50%)
Afschermingsgraad van het gehele materiaal	Geheel of deels (ook) vrij aan de binnenlucht
Toestand van het materiaal	Licht beschadigd, licht verweerd. Intact calciumsilicaatmateriaal of categorie III 'gebondenheid'

Beschrijving	Mastiek raam/ kader
Omgeving	Grenst aan binnen- en buitenlucht
Primaire drager	Wandopening verticaal (raam, deur, ...)
Asbestmateriaal	In-situ afwerkingslagen - Pasta, stopverf, voegsel, stopsel, vulsel, mastiek, kitten, ...
Bindmiddel van asbestmateriaal	Kitten, mastiek, pasta
Gebondenheid op basis van bindmiddel	Hecht
Hoeveelheid (gewicht - aantal)	<ul style="list-style-type: none">• 1,00 kg - 1 stuk
Totaal gewicht	1,00 kg
Eenvoudig bereikbaar	Ja
Bevestigingswijze	<ul style="list-style-type: none">• Verlijmd, ingegoten, versmeerd
Identificatiemethode	Vaststelling zonder monsternamen
Destructieve handeling voor identificatie	Nee

- Zorg voor een veilig beheer. Vermijd het beschadigen van het asbestmateriaal. Controleer de toestand jaarlijks op wijzigingen.

- Eenvoudige handelingen: mag via doe-het-zelf of door werknemer(s) met opleidingsattest eenvoudige handelingen
Raam en kader in zijn geheel verwijderen. Hechtgebonden toepassingen mogen zelf in zijn geheel verwijderd worden. Bij het verwijderen de toepassing in zijn geheel houden en vooraf natmaken om stofvorming te vermijden. Trek aangepaste beschermingskledij aan: een aansluitend stofmasker (beschermingsklasse FFP3), een wegwercoverall (beschermingsklasse 5) en handschoenen. Het is aangeraden rekening te houden met de 'Voorzorgsmaatregelen bij asbestverwijdering' opgesteld door OVAM (<https://ovam.vlaanderen.be/voorzorgsmaatregelen-bij-asbestverwijdering>).

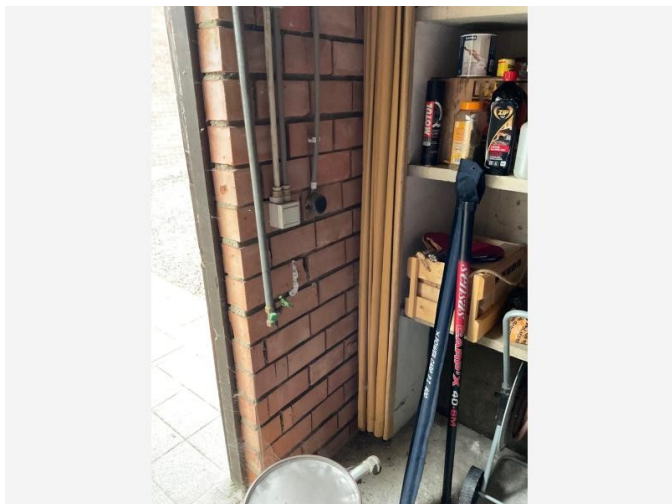
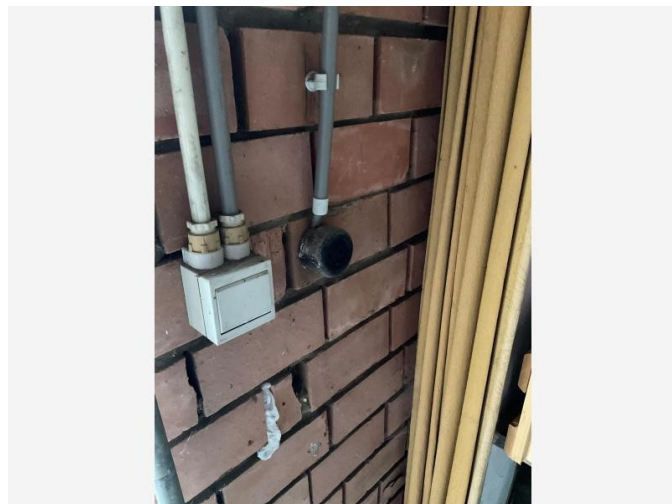
Het asbestmateriaal valt onder de mijlpaal van 2040.

Eindbeoordeling materiaalrisico	Laag materiaalrisico en/of verlaagde kans op vezelvrijgave
---------------------------------	--

Gebondenheid	Categorie 1: hechtgebonden in oorsprong
Asbestsoort (vezeltype)	Crocidoliet aanwezig
Asbestconcentratie	Laag (< 50%)
Afschermingsgraad van het gehele materiaal	Geheel of deels (ook) vrij aan de binnenlucht
Toestand van het materiaal	Onbeschadigd, niet verweerd

Beschrijving	Stopcontact bakeliet
Omgeving	Binnen
Primaire drager	Communicatie en elektrische infrastructuur en uitrusting
Asbestmateriaal	Plaat, paneel, tablet - Type Bakeliet
Bindmiddel van asbestmateriaal	Kunststof of -hars
Gebondenheid op basis van bindmiddel	Hecht
Hoeveelheid (oppervlakte - dikte - aantal)	• 0,01 m ² - 5,00 cm - 1 stuk
Totaal volume	< 0,001 m ³
Eenvoudig bereikbaar	Ja
Bevestigingswijze	• Geschroefd
Identificatiemethode	Vaststelling zonder monstername
Destructieve handeling voor identificatie	Nee

- Zorg voor een veilig beheer. Vermijd het beschadigen van het asbestmateriaal. Controleer de toestand jaarlijks op wijzigingen.

- Eenvoudige handelingen: mag via doe-het-zelf of door werknemer(s) met opleidingsattest eenvoudige handelingen
Hechtgebonden toepassingen mogen zelf in zijn geheel verwijderd worden. Bij het verwijderen de toepassing in zijn geheel houden en vooraf natmaken om stofvorming te vermijden. Trek aangepaste beschermingskledij aan: een aansluitend stofmasker (beschermingsklasse FFP3), een wegwerpoverall (beschermingsklasse 5) en handschoenen. Het is aangeraden rekening te houden met de 'Voorzorgsmaatregelen bij asbestverwijdering' opgesteld door OVAM (<https://ovam.vlaanderen.be/voorzorgsmaatregelen-bij-asbestverwijdering>).

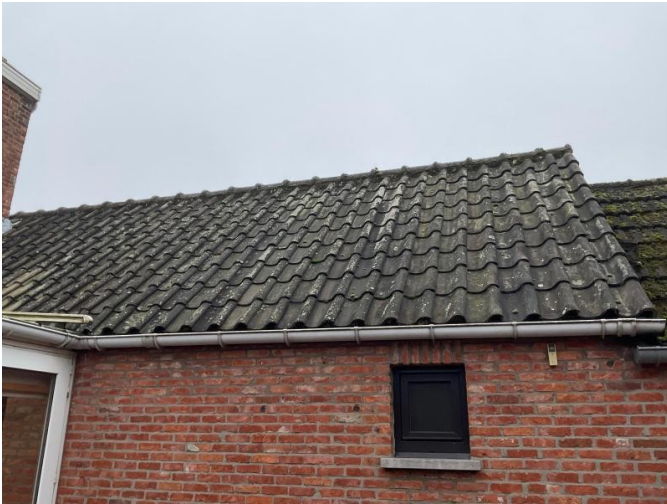
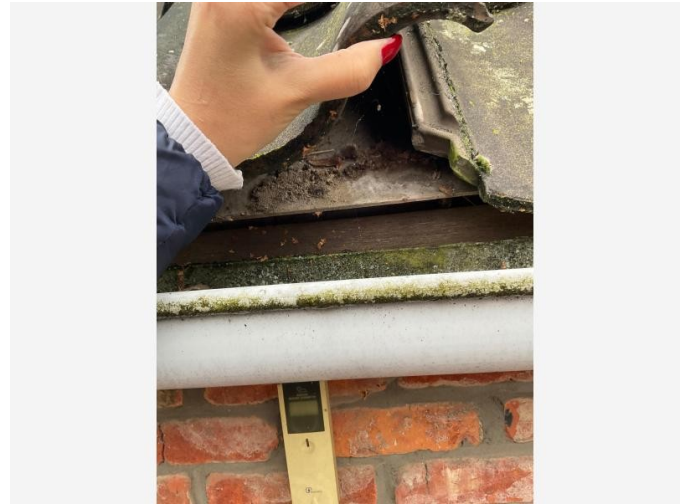
Het asbestmateriaal valt onder de mijlpaal van 2040.

Eindbeoordeling materiaalrisico	Laag materiaalrisico en/of verlaagde kans op vezelvrijgave
---------------------------------	--

Gebondenheid	Categorie 1: hechtgebonden in oorsprong
Asbestsoort (vezeltype)	Crocidoliet aanwezig
Asbestconcentratie	Laag (< 50%)
Afschermingsgraad van het gehele materiaal	Geheel of deels vrij aan de buitenlucht
Toestand van het materiaal	Licht beschadigd, licht verweerd. Intact calciumsilicaatmateriaal of categorie III 'gebondenheid'

Beschrijving	Onderdak
Omgeving	Buiten
Primaire drager	Schuin dak
Asbestmateriaal	Plaat, paneel, tablet - Type Menuiserite
Bindmiddel van asbestmateriaal	Cement
Gebondenheid op basis van bindmiddel	Hecht
Hoeveelheid (oppervlakte - dikte - aantal)	<ul style="list-style-type: none">• 30,00 m² - 0,50 cm - 1 stuk
Totaal volume	0,15 m ³
Eenvoudig bereikbaar	Nee <ul style="list-style-type: none">• Verwijdering tast de bouwkundige integriteit aan.
Bevestigingswijze	<ul style="list-style-type: none">• Genageld, geniet
Identificatiemethode	Vaststelling zonder monstername
Destructieve handeling voor identificatie	Nee

- Zorg voor een veilig beheer. Vermijd het beschadigen van het asbestmateriaal. Controleer de toestand jaarlijks op wijzigingen.

- Eenvoudige handelingen: mag via doe-het-zelf of door werknemer(s) met opleidingsattest eenvoudige handelingen
Hechtgebonden toepassingen mogen zelf in zijn geheel verwijderd worden. Bij het verwijderen de toepassing in zijn geheel houden en vooraf natmaken om stofvorming te vermijden. Trek aangepaste beschermingskledij aan: een aansluitend stofmasker (beschermingsklasse FFP3), een wegwerpoverall (beschermingsklasse 5) en handschoenen. Het is aangeraden rekening te houden met de 'Voorzorgsmaatregelen bij asbestverwijdering' opgesteld door OVAM (<https://ovam.vlaanderen.be/voorzorgsmaatregelen-bij-asbestverwijdering>).

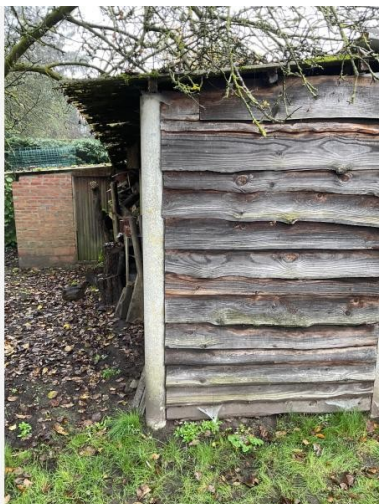
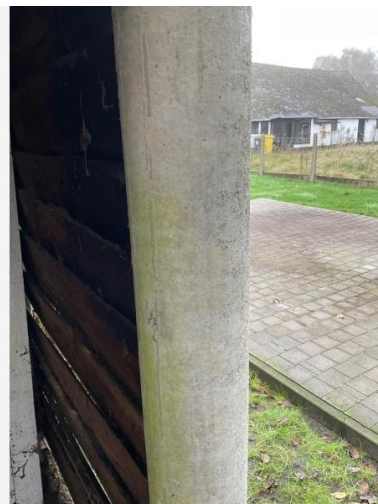
Het asbestmateriaal valt onder de mijlpaal van 2040.

Eindbeoordeling materiaalisico	Laag materiaalisico en/of verlaagde kans op vezelvrijgave
--------------------------------	---

Gebondenheid	Categorie 1: hechtgebonden in oorsprong
Asbestsoort (vezeltype)	Crocidoliet aanwezig
Asbestconcentratie	Laag (< 50%)
Afschermingsgraad van het gehele materiaal	Geheel of deels vrij aan de buitenlucht
Toestand van het materiaal	Licht beschadigd, licht verweerd. Intact calciumsilicaatmateriaal of categorie III 'gebondenheid'

Beschrijving	Steunpaal
Omgeving	Buiten
Primaire drager	Fundering-draagstructuur (horizontaal, verticaal)
Asbestmateriaal	Verloren bekisting - Buis, koker
Bindmiddel van asbestmateriaal	Cement
Gebondenheid op basis van bindmiddel	Hecht
Hoeveelheid (lengte - omtrek - dikte - aantal)	<ul style="list-style-type: none">• 3,00 m - 30,00 cm - 10,00 cm - 1 stuk
Totaal volume	0,09 m ³
Eenvoudig bereikbaar	Ja
Bevestigingswijze	<ul style="list-style-type: none">• Verlijmd, ingegoten, versmeerd
Identificatiemethode	Vaststelling zonder monsternamen
Destructieve handeling voor identificatie	Nee

- Zorg voor een veilig beheer. Vermijd het beschadigen van het asbestmateriaal. Controleer de toestand jaarlijks op wijzigingen.

- Eenvoudige handelingen: mag via doe-het-zelf of door werknemer(s) met opleidingsattest eenvoudige handelingen
Hechtgebonden toepassingen mogen zelf in zijn geheel verwijderd worden. Bij het verwijderen de toepassing in zijn geheel houden en vooraf natmaken om stofvorming te vermijden. Trek aangepaste beschermingskledij aan: een aansluitend stofmasker (beschermingsklasse FFP3), een wegwerpoverall (beschermingsklasse 5) en handschoenen. Het is aangeraden rekening te houden met de 'Voorzorgsmaatregelen bij asbestverwijdering' opgesteld door OVAM (<https://ovam.vlaanderen.be/voorzorgsmaatregelen-bij-asbestverwijdering>).

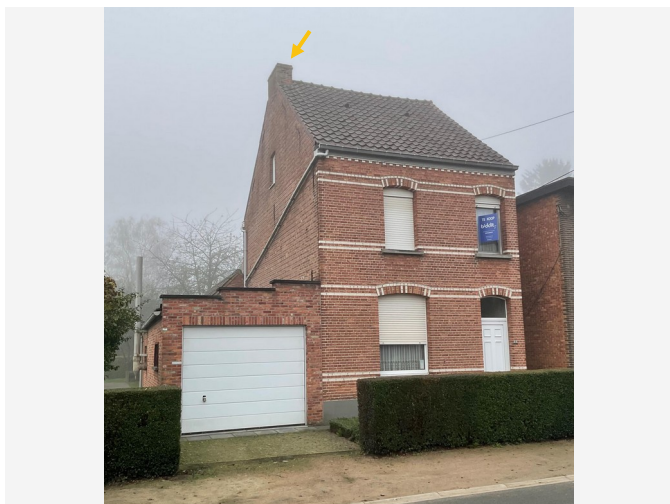
Situeringfoto

Tijdelijke beperking

Reden: Het te onderzoeken materiaal situeert zich hoger dan 3,50 m te rekenen vanaf een veilige ondergrond

Uitleg van de asbestdeskundige: Het rookgaskanaal bevindt zich hoger dan 3,5 meter van de ondergrond, het kan niet grondig onderzocht worden om eventuele aanwezigheid van asbest uit te sluiten.

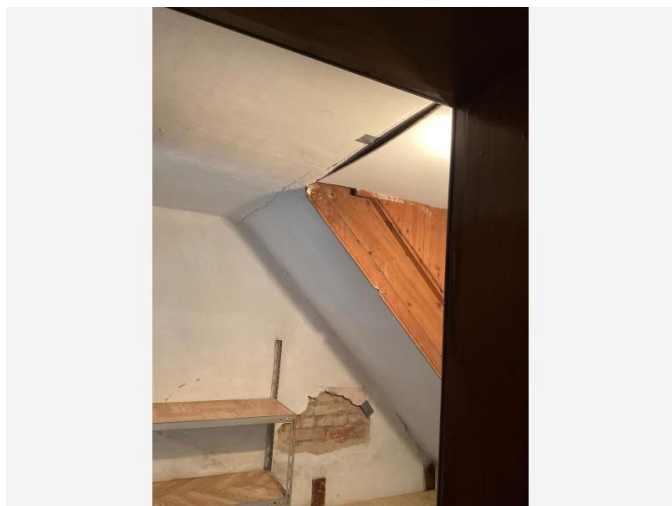
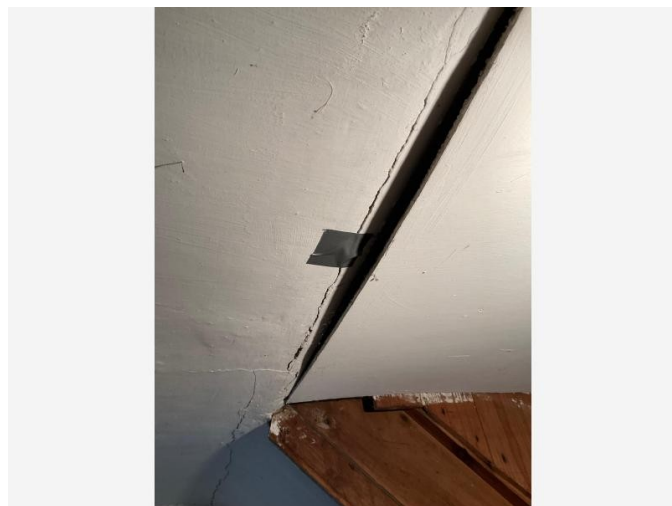
Geen asbest

#	Type	Referentie	Resultaat
10.1	Mengmonster	02	Geen asbest

Beschrijving	Pleisterwerk plafond
Omgeving	Binnen
Primaire drager	Plafond
Bindmiddel van materiaal	Gips - kalk
Gebondenheid op basis van bindmiddel	Niet-hechtgebonden
Hoeveelheid (oppervlakte - dikte - aantal)	• 70,00 m ² - 0,50 cm - 1 stuk
Totaal volume	0,35 m ³
Identificatiemethode	Vaststelling met monsternamen
Destructieve handeling voor identificatie	Nee

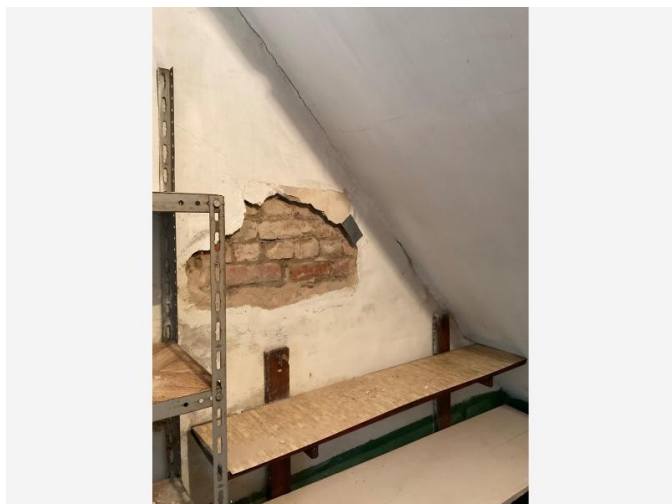
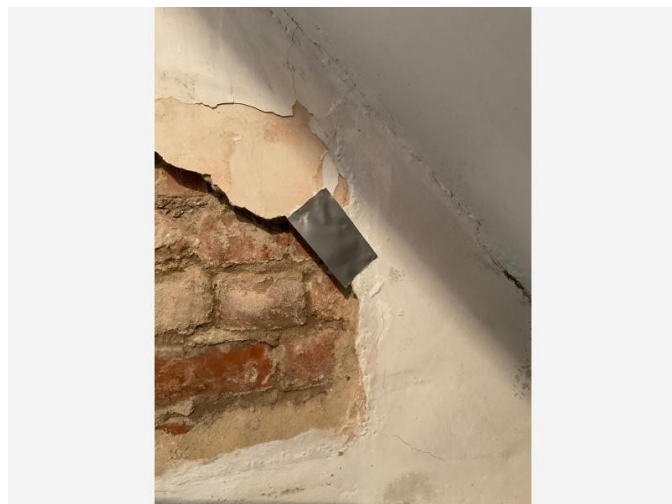
Geen asbest

#	Type	Referentie	Resultaat
11.1	Mengmonster	01	Geen asbest

Beschrijving	Pleisterwerk muren
Omgeving	Binnen
Primaire drager	Binnenwand
Bindmiddel van materiaal	Gips - kalk
Gebondenheid op basis van bindmiddel	Niet-hechtgebonden
Hoeveelheid (oppervlakte - dikte - aantal)	• 300,00 m ² - 0,50 cm - 1 stuk
Totaal volume	1,50 m ³
Identificatiemethode	Vaststelling met monsternamen
Destructieve handeling voor identificatie	Nee
