Asbestinventarisatetest

Langstraat 26, 2260 Westerlo

Attestnummer : 20240207-000204.001

Uitgegeven op : 07.02.2024

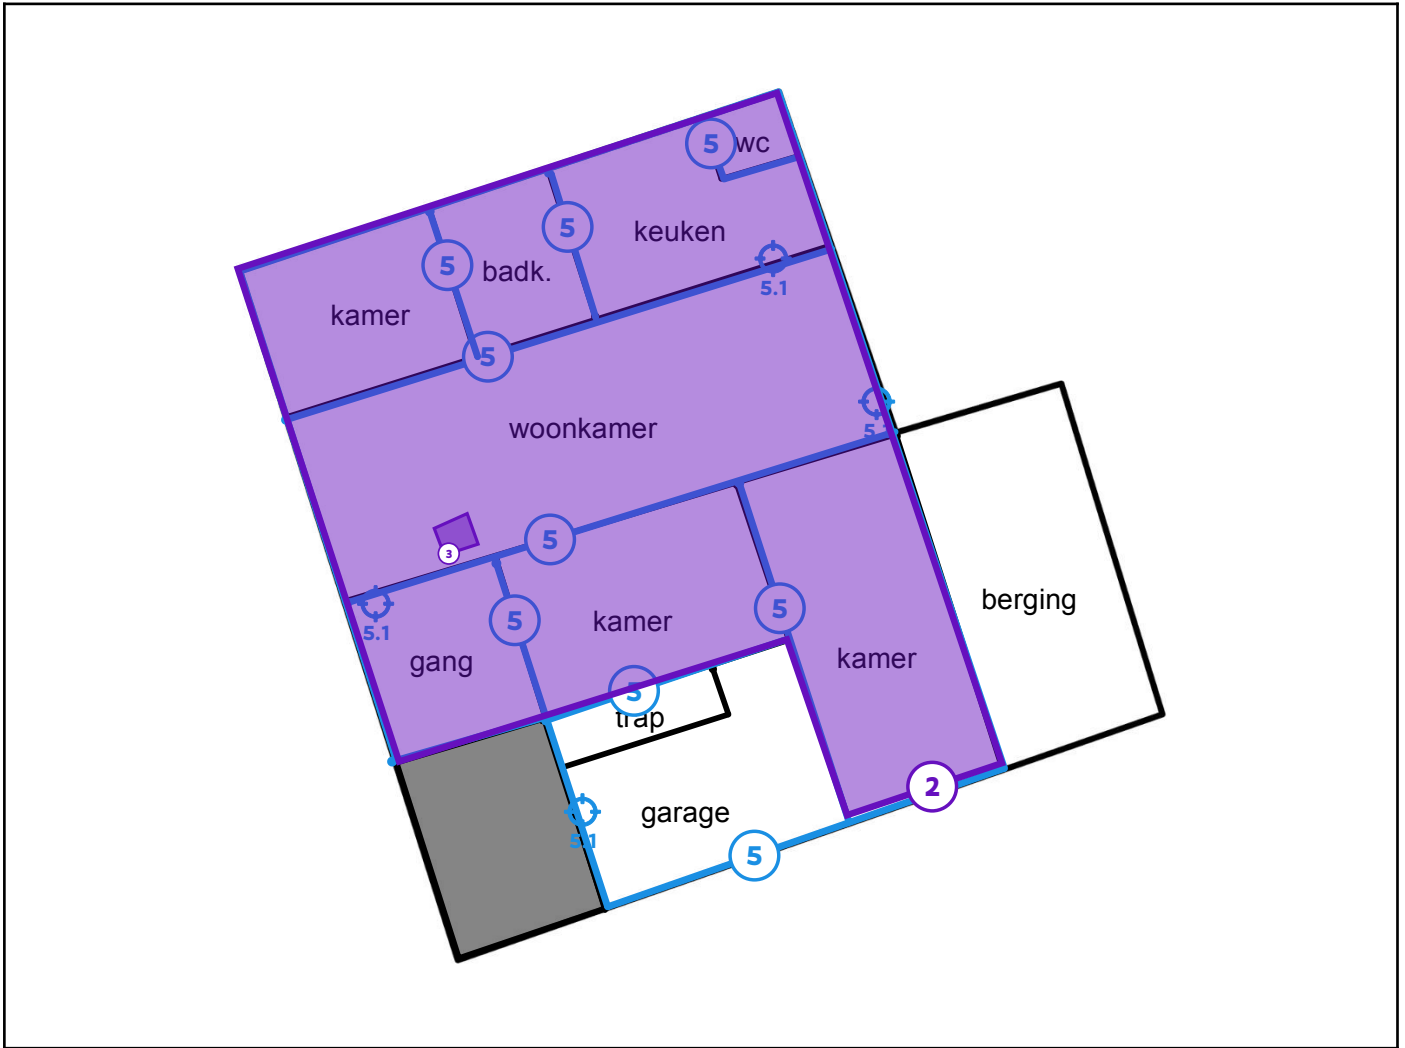
Plan 1.1: Gvl; pleister wand, vals plafond en kachel

Beschrijving	Type	Actie
2. Vals plafond	Advies	-
3. Kachel	Advies	-
5. Pleister wand	Geen asbest	-
5.1 Code: MM01	Mengmonster	-

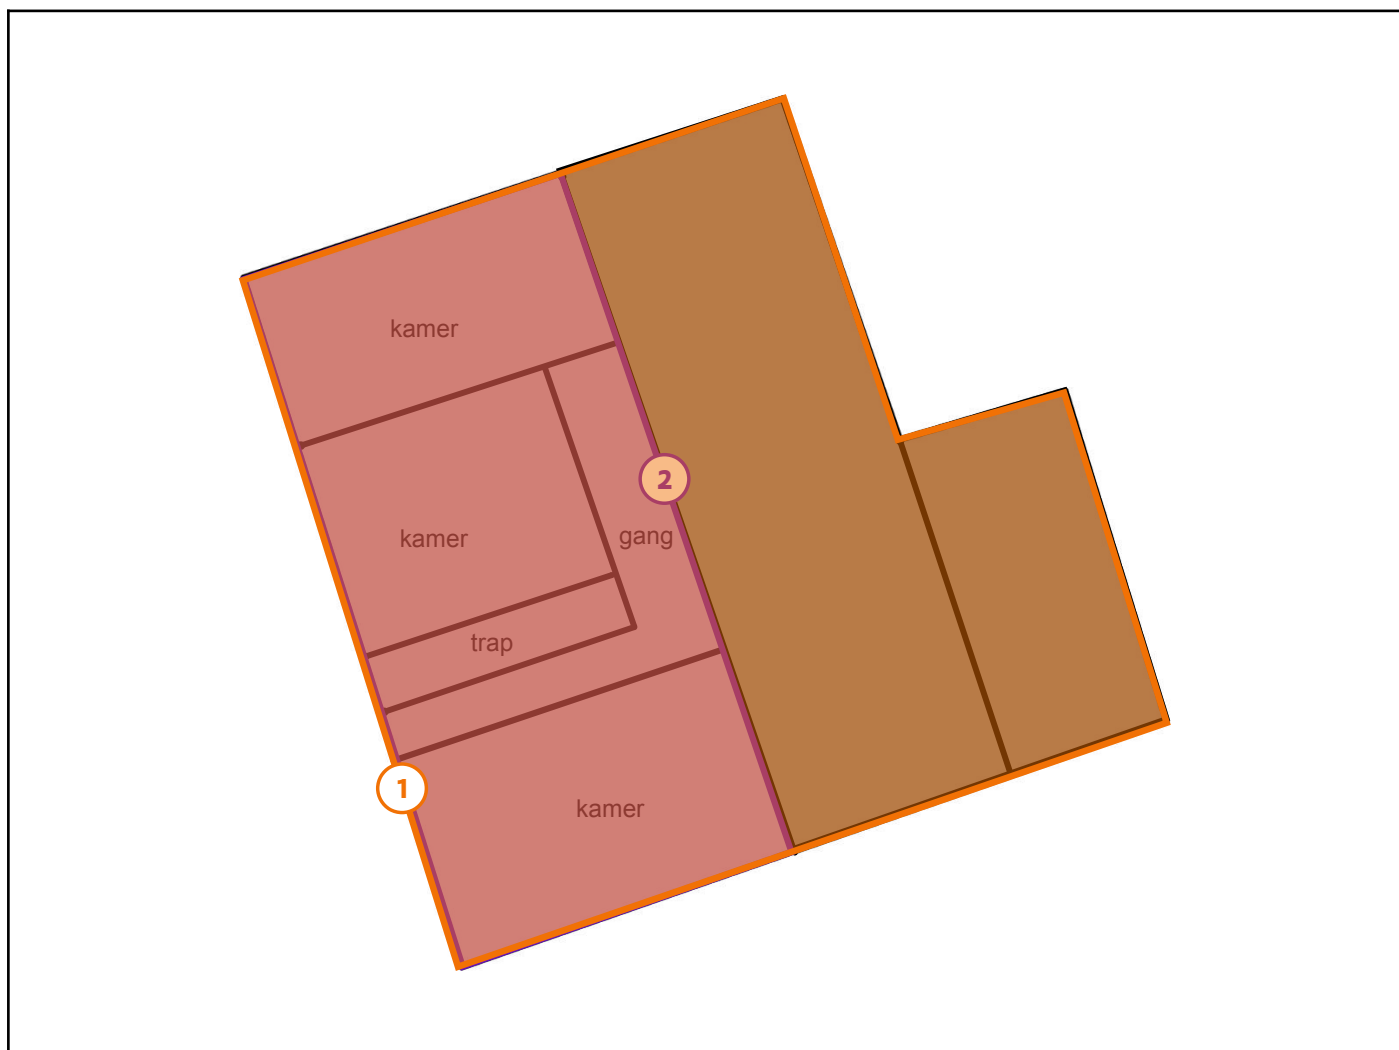
Plan 1.2: Verdiep; valse wand en leien dak

Beschrijving	Type	Actie
1. Leien dak	Asbestmateriaal	Verwijderen
2. Vals plafond	Advies	-

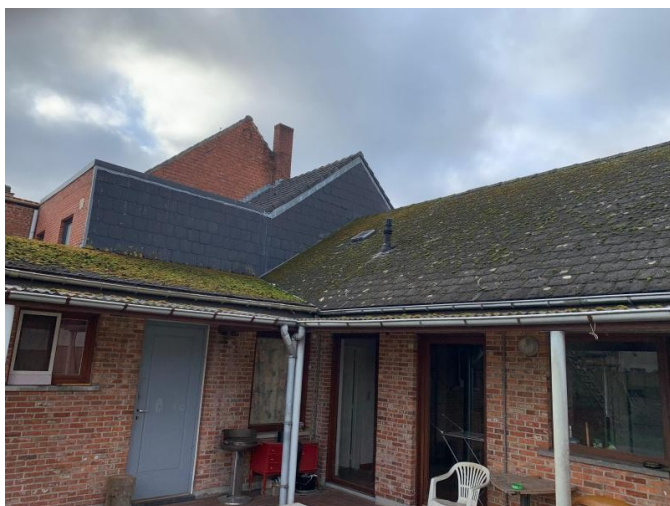
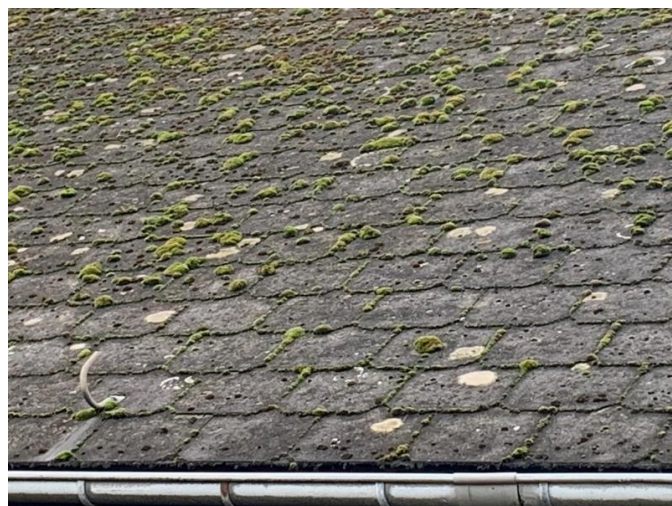
Het asbestmateriaal valt onder de mijlpaal van 2034.

Verwijderen

Eindbeoordeling materiaalrisico	Verhoogd materiaalrisico en/of verhoogde kans op vezelvrijgave
---------------------------------	--

Gebondenheid	Categorie 1: hechtgebonden in oorsprong
Asbestsoort (vezeltype)	Crocidoliet aanwezig
Asbestconcentratie	Laag (< 50%)
Afschermingsgraad van het gehele materiaal	Geheel of deels vrij aan de buitenlucht
Toestand van het materiaal	Matig beschadigd, matig verweerd

Beschrijving	Leien dak
Omgeving	Buiten
Primaire drager	Schuin dak
Asbestmateriaal	Dak- en gevelbekleding - Lei, shingle
Bindmiddel van asbestmateriaal	Cement
Gebondenheid op basis van bindmiddel	Hecht
Hoeveelheid (oppervlakte - aantal)	<ul style="list-style-type: none">• 240,00 m² - 1 stuk
Totale oppervlakte	240,00 m ²
Eenvoudig bereikbaar	Ja
Bevestigingswijze	<ul style="list-style-type: none">• Geklemd
Identificatiemethode	Vaststelling zonder monsternamen

- Zorg voor een veilig beheer. Vermijd het beschadigen van het asbestmateriaal. Controleer de toestand jaarlijks op wijzigingen.

- Eenvoudige handelingen: mag via doe-het-zelf of door werknemer(s) met opleidingsattest eenvoudige handelingen
Aanbevolen saneringsmethode: Eenvoudige handeling. Het materiaal dient in zijn geheel te worden verwijderd zonder deze te beschadigen.

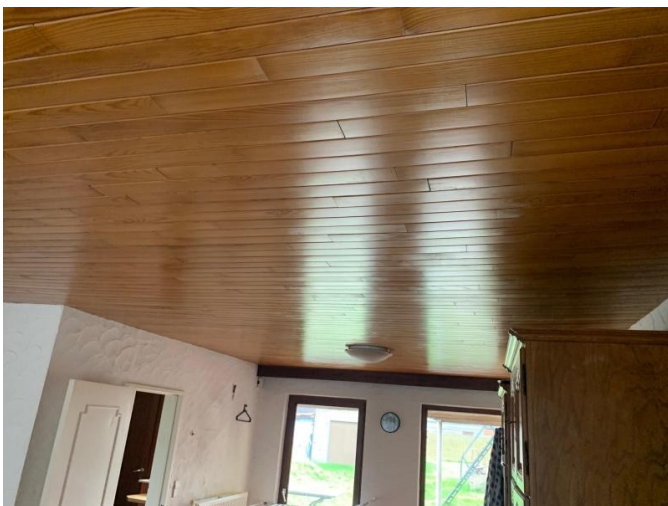
Het materiaal achter het vals plafond kon op het moment van de inspectie niet nader worden onderzocht. Asbestverdachte toepassingen dienen steeds te worden behandeld als asbesthoudend. Dit om potentiële vrijgave te voorkomen. Bij onderhouds-, renovatie- of sloopwerken dient er een analyse te worden uitgevoerd voorafgaand aan de werken.

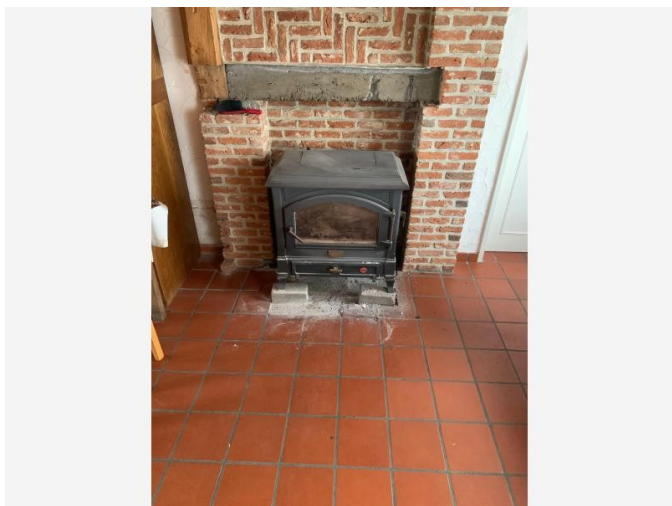
In de constructie is geen asbesthoudend materiaal aangetroffen, visueel erkend door ervaring deskundige.

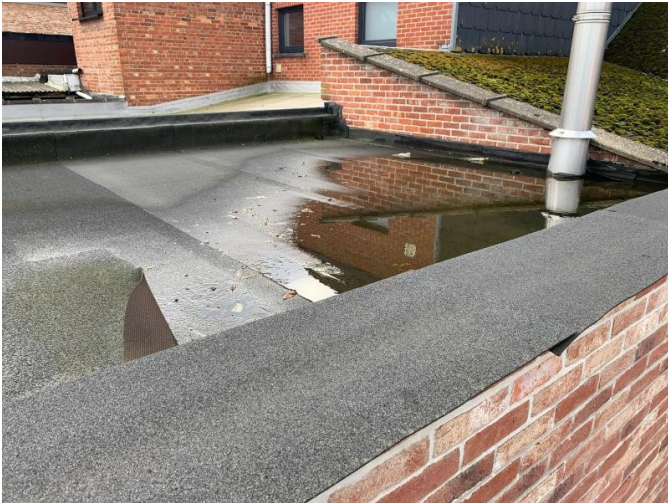
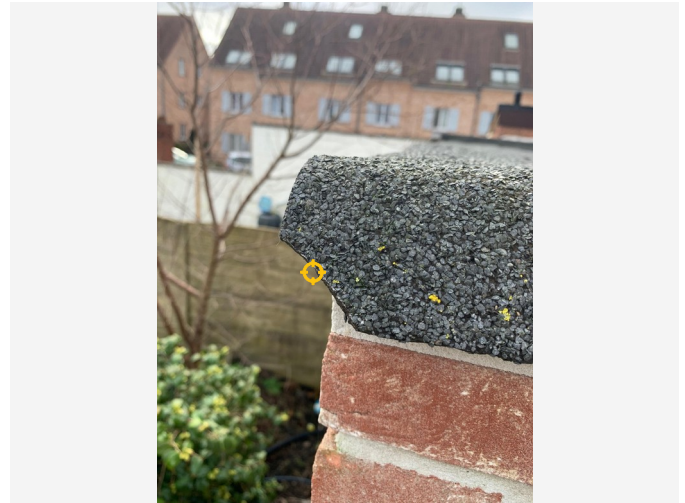
Fiche 4: Roofing dak

Geen asbest

#	Type	Referentie	Resultaat
4.1	Puntmonster	MM02	Geen asbest

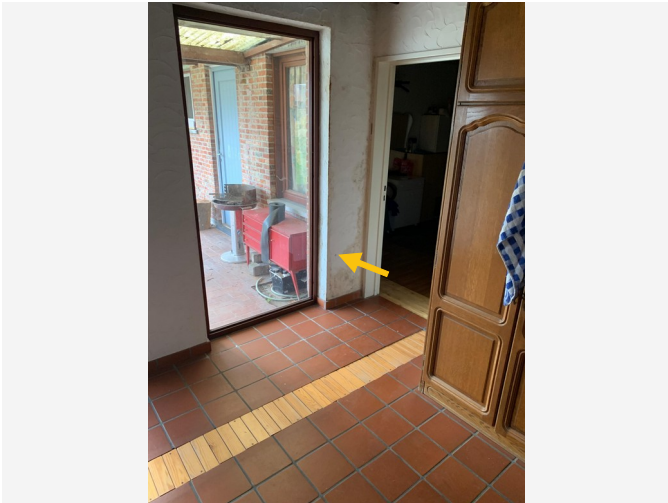
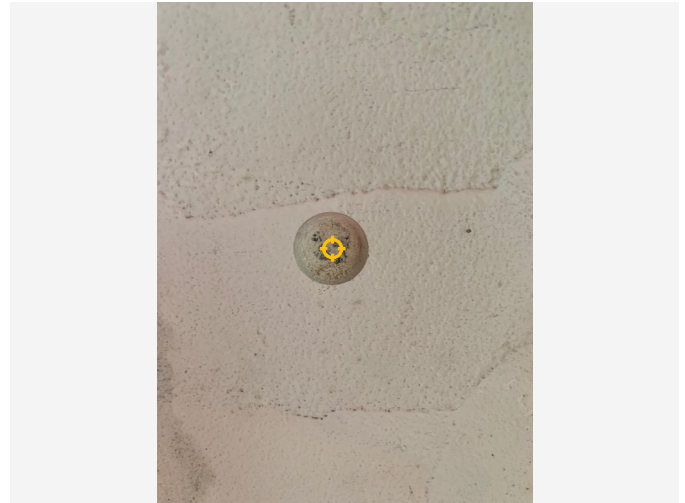
Fiche 5: Pleister wand

Geen asbest

#	Type	Referentie	Resultaat
5.1	Mengmonster	MM01	Geen asbest

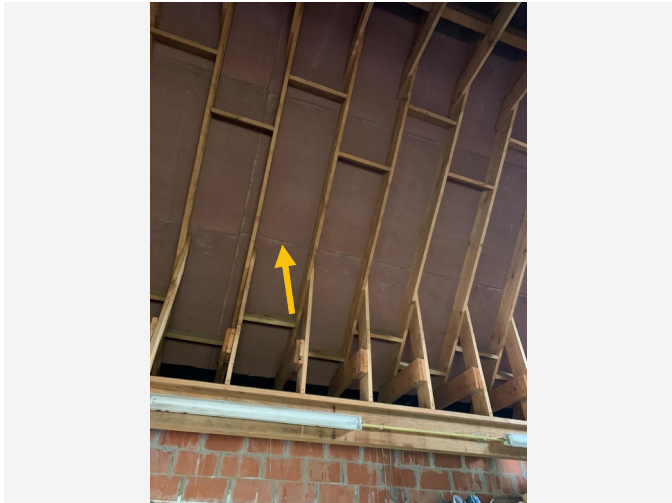
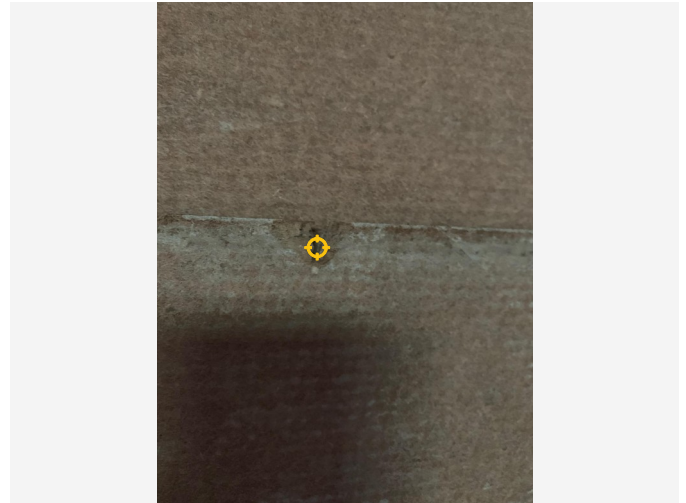
Geen asbest

#	Type	Referentie	Resultaat
6.1	Puntmonster	MM03	Geen asbest
