Asbestinventarisatetest

Leopoldstraat 131/B, 2570 Duffel

Attestnummer : 20231130-000204.001

Uitgegeven op : 30.11.2023

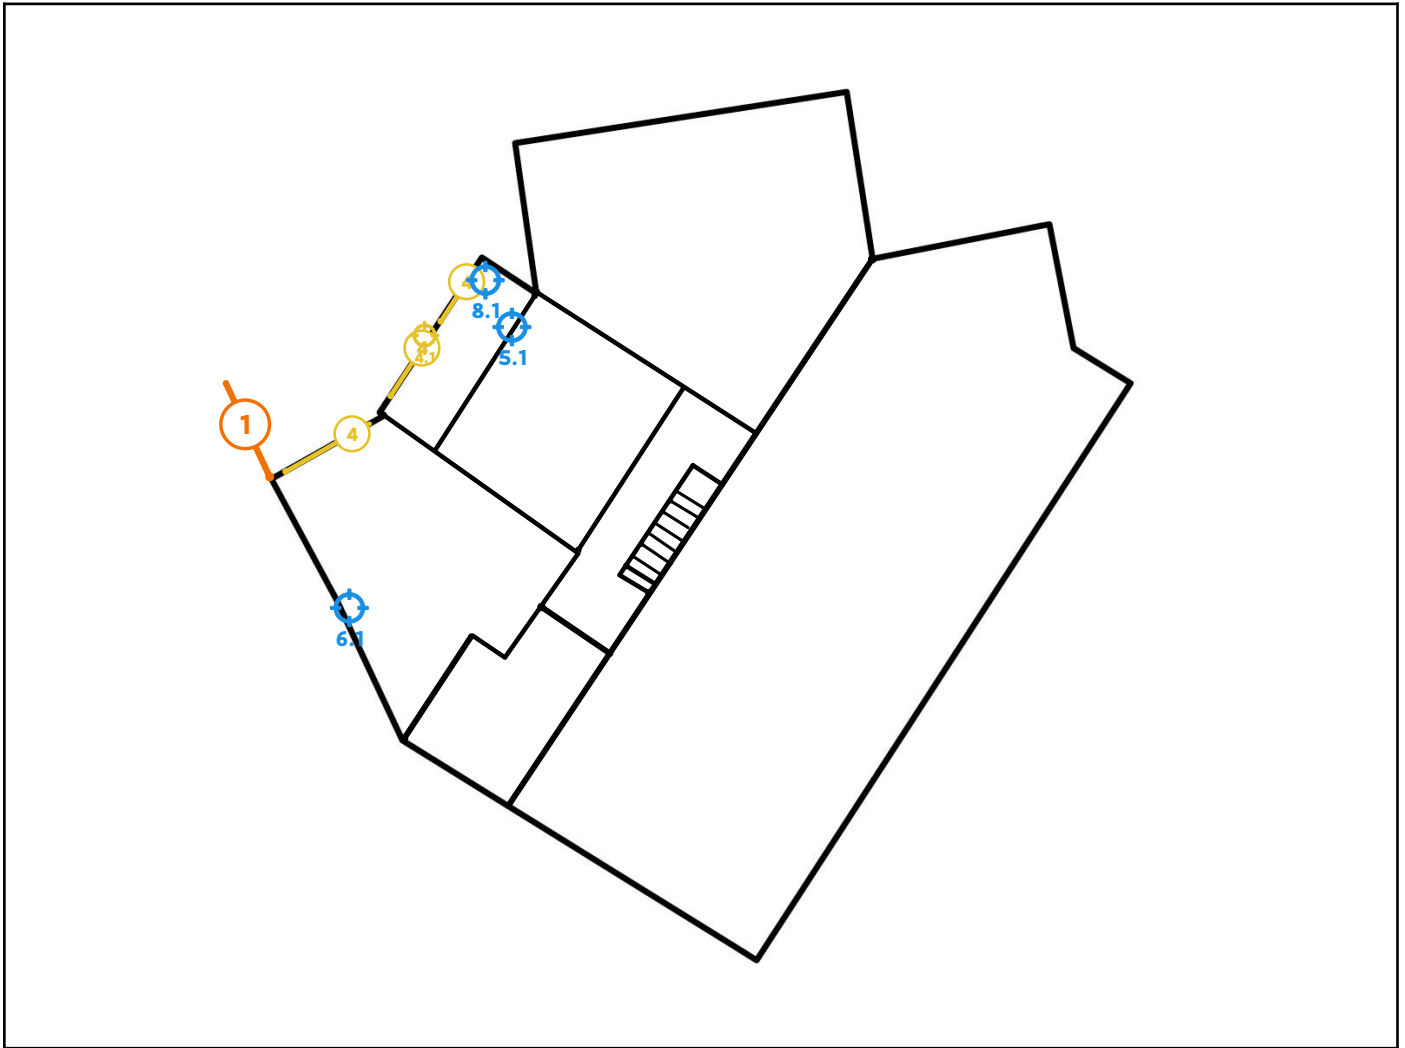
Plan 1.1: Gelijkvloers

Beschrijving	Type	Actie
1. Restanten AC-Golfplaten	Asbestmateriaal	Verwijderen
4. Mastiek Ramen en Deuren	Asbestmateriaal	Zorgvuldig beheren
4.1 Code: 23-0095-09-M01	Puntmonster	-
5. Pleisterwerk binnenmuren	Geen asbest	-
5.1 Code: 23-0095-09-M03	Mengmonster	-
6. Luchtkanaal Schouw	Geen asbest	-
6.1 Code: 23-0095-09-M02	Puntmonster	-

8. Pleisterwerk Plafonds	Geen asbest	-
8.1 Code: 23-0095-09-M04	Mengmonster	-

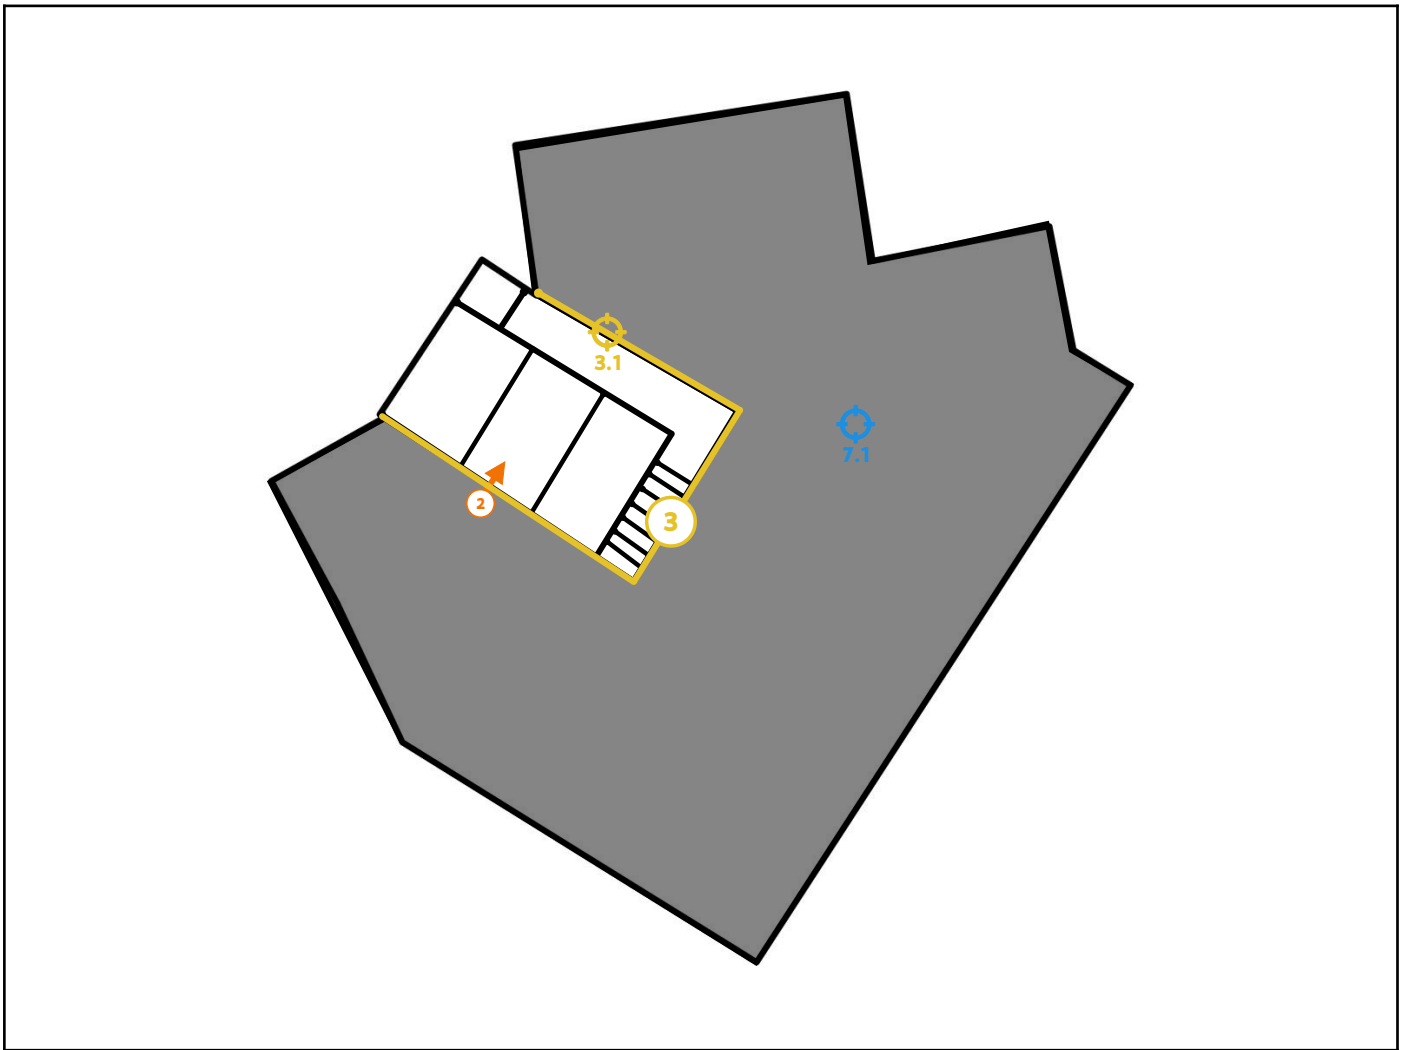
Plan 1.2: Eerste verdieping

Beschrijving	Type	Actie
2. Rookgaskanaal	Asbestmateriaal	Verwijderen
3. Mastiek/Kit dakrand	Asbestmateriaal	Zorgvuldig beheren
3.1 Code: 23-0095-09-M05	Puntmonster	-
7. Roofing	Geen asbest	-
7.1 Code: 23-0095-09-M06	Puntmonster	-

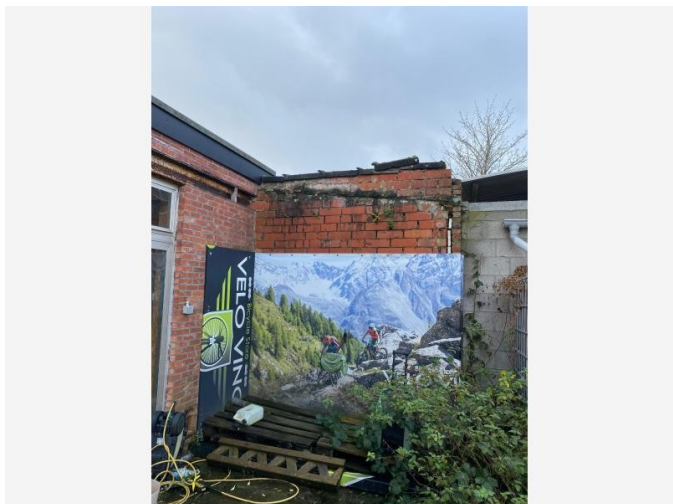
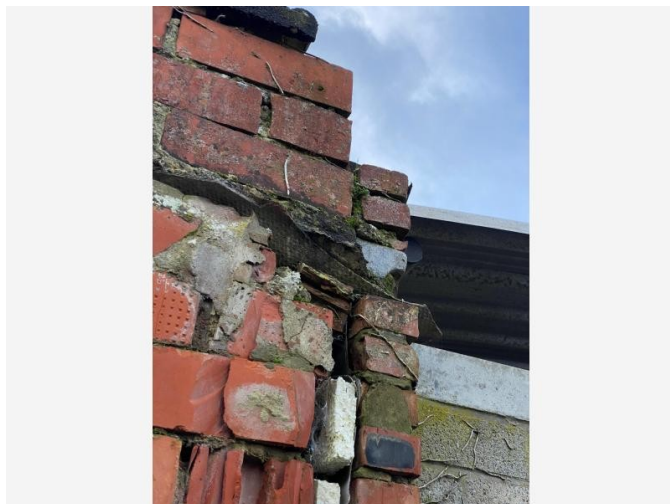
Eindbeoordeling materiaalrisico	Verhoogd materiaalrisico en/of verhoogde kans op vezelvrijgave
Opmerking	Duidelijke breuk zichtbaar.

Gebondenheid	Categorie 1: hechtgebonden in oorsprong
Asbestsoort (vezeltype)	Alleen chrysotiel
Asbestconcentratie	Laag (< 50%)
Afschermingsgraad van het gehele materiaal	Geheel of deels vrij aan de buitenlucht
Toestand van het materiaal	Matig beschadigd, matig verweerd

Beschrijving	Restanten AC-Golfplaten
Omgeving	Buiten
Primaire drager	Schuin dak
Asbestmateriaal	Dak- en gevelbekleding - Golfplaat
Bindmiddel van asbestmateriaal	Cement
Gebondenheid op basis van bindmiddel	Hecht
Hoeveelheid (oppervlakte - aantal)	• 1,00 m ² - 1 stuk
Totale oppervlakte	1,00 m ²
Eenvoudig bereikbaar	Ja
Bevestigingswijze	• Verlijmd, ingegoten, versmeerd

Identificatiemethode	Vaststelling zonder monstername
Destructieve handeling voor identificatie	Nee
Opmerking	Overblijfsel van wat voordien een overkapping moet geweest zijn.

Verwijderen

- Zorg voor een veilig beheer en verwijder dit asbestmateriaal wanneer het bij werken eenvoudig bereikbaar wordt. Controleer de toestand jaarlijks op wijzigingen.
- Verwijder dit asbestmateriaal zo snel mogelijk. Volg de toestand goed op.

- Eenvoudige handelingen: enkel door erkend asbestverwijderaar
Hechtgebonden toepassing, verwijdering kan enkel gebeuren via breuk.

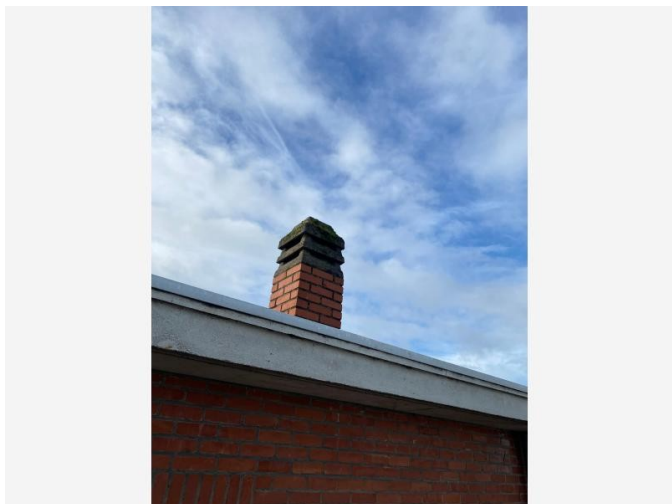
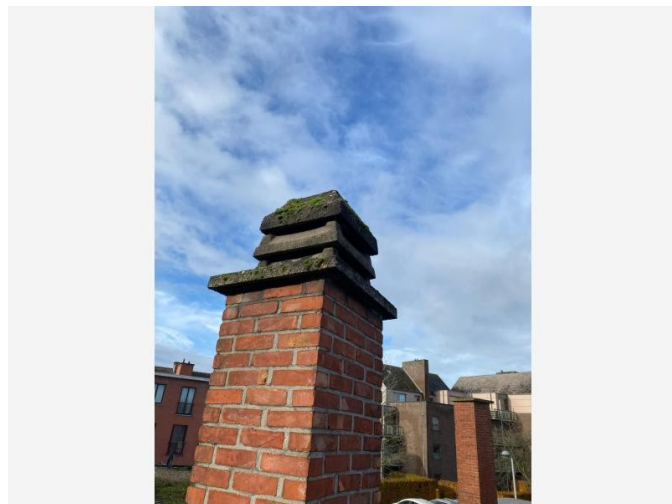
Eindbeoordeling materiaalrisico	Laag materiaalrisico en/of verlaagde kans op vezelvrijgave
---------------------------------	--

Gebondenheid	Categorie 1: hechtgebonden in oorsprong
Asbestsoort (vezeltype)	Alleen chrysotiel
Asbestconcentratie	Laag (< 50%)
Afschermingsgraad van het gehele materiaal	Geheel of deels vrij aan de buitenlucht
Toestand van het materiaal	Licht beschadigd, licht verweerd. Intact materiaal type Pical – asbestboard of categorie III 'gebondenheid'

Beschrijving	Rookgaskanaal
Omgeving	Buiten
Primaire drager	Schacht-koker (technisch)
Asbestmateriaal	Schouwhoed, ventilatiekap (anti-windval)
Bindmiddel van asbestmateriaal	Cement
Gebondenheid op basis van bindmiddel	Hecht
Hoeveelheid (gewicht - aantal)	<ul style="list-style-type: none">• 50,00 kg - 1 stuk
Totaal gewicht	50,00 kg
Eenvoudig bereikbaar	Ja
Bevestigingswijze	<ul style="list-style-type: none">• Verlijmd, ingegoten, versmeerd
Identificatiemethode	Vaststelling zonder monsternamen

Verwijderen

- Zorg voor een veilig beheer. Vermijd het beschadigen van het asbestmateriaal. Controleer de toestand jaarlijks op wijzigingen.

- Eenvoudige handelingen: enkel door erkend asbestverwijderaar
Hechtgebonden toepassing, verwijdering kan enkel gebeuren via breuk.

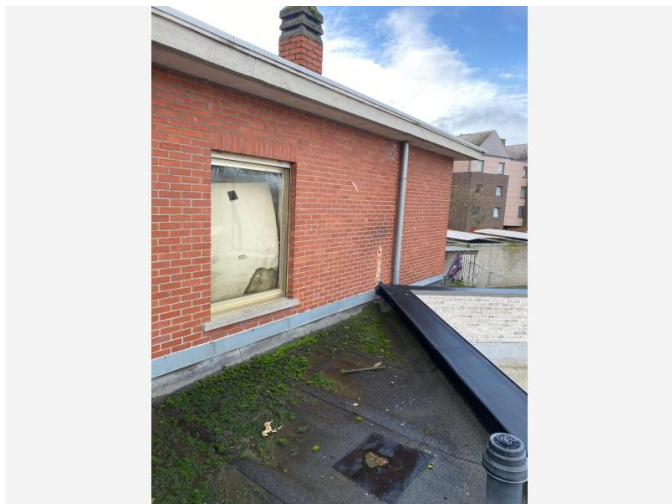
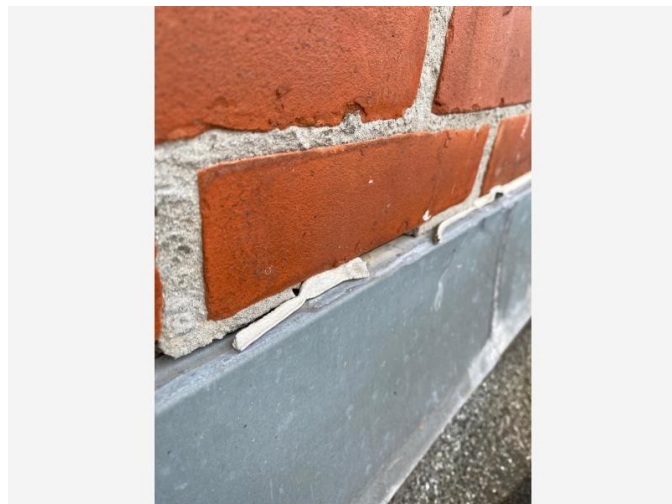
Eindbeoordeling materiaalrisico	Laag materiaalrisico en/of verlaagde kans op vezelvrijgave
---------------------------------	--

Gebondenheid	Categorie 1: hechtgebonden in oorsprong
Asbestsoort (vezeltype)	Alleen chrysotiel
Asbestconcentratie	Laag (< 50%)
Afschermingsgraad van het gehele materiaal	Geheel of deels vrij aan de buitenlucht
Toestand van het materiaal	Licht beschadigd, licht verweerd. Intact materiaal type Pical – asbestboard of categorie III 'gebondenheid'

#	Type	Referentie	Resultaat
3.1	Puntmonster	23-0095-09-M05	Chrysotiel

Beschrijving	Mastiek/Kit dakrand
Omgeving	Buiten
Primaire drager	Wand buitenschil
Asbestmateriaal	In-situ afwerkingslagen - Pasta, stopverf, voegsel, stopsel, vulsel, mastiek, kitten, ...
Bindmiddel van asbestmateriaal	Kitten, mastiek, pasta
Gebondenheid op basis van bindmiddel	Hecht
Hoeveelheid (gewicht - aantal)	• 10,00 kg - 1 stuk

Zorgvuldig beheren

- Zorg voor een veilig beheer. Vermijd het beschadigen van het asbestmateriaal. Controleer de toestand jaarlijks op wijzigingen.

- Eenvoudige handelingen: enkel door erkend asbestverwijderaar
Bij het uitbreken zal de kans op verspreiding van de vezels toenemen.

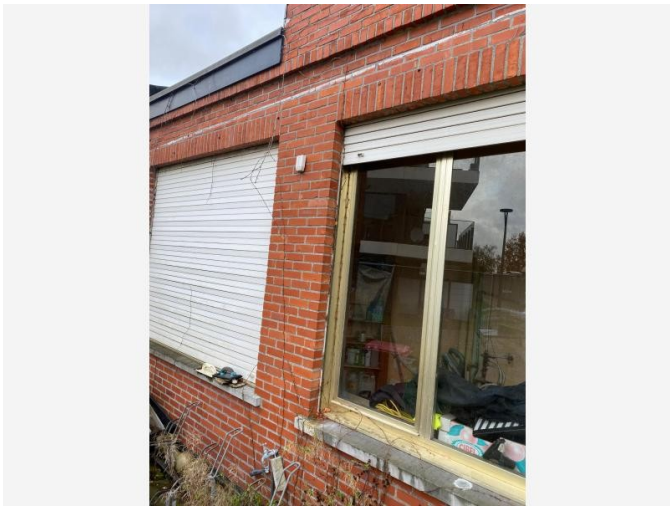
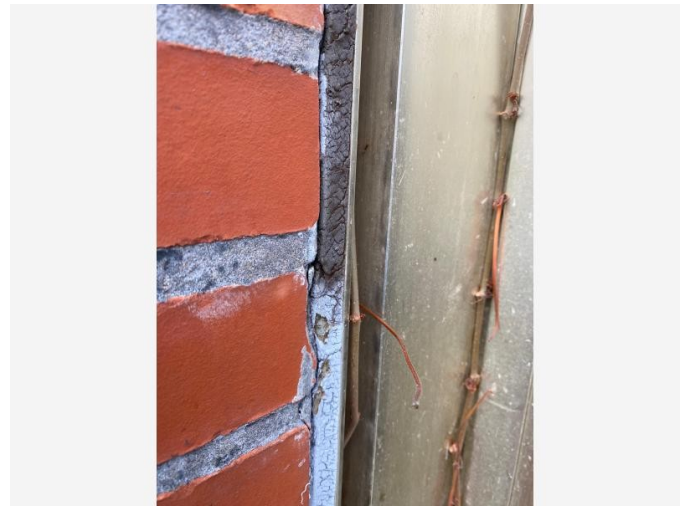
Eindbeoordeling materiaalrisico	Laag materiaalrisico en/of verlaagde kans op vezelvrijgave
---------------------------------	--

Gebondenheid	Categorie 1: hechtgebonden in oorsprong
Asbestsoort (vezeltype)	Alleen chrysotiel
Asbestconcentratie	Laag (< 50%)
Afschermingsgraad van het gehele materiaal	Geheel of deels vrij aan de buitenlucht
Toestand van het materiaal	Licht beschadigd, licht verweerd. Intact materiaal type Pical – asbestboard of categorie III 'gebondenheid'

#	Type	Referentie	Resultaat
4.1	Puntmonster	23-0095-09-M01	Chrysotiel

Beschrijving	Mastiek Ramen en Deuren
Omgeving	Buiten
Primaire drager	Wandopening verticaal (raam, deur, ...)
Asbestmateriaal	In-situ afwerkingslagen - Pasta, stopverf, voegsel, stopsel, vulsel, mastiek, kitten, ...
Bindmiddel van asbestmateriaal	Kitten, mastiek, pasta
Gebondenheid op basis van bindmiddel	Hecht
Hoeveelheid (gewicht - aantal)	• 25,00 kg - 1 stuk

Zorgvuldig beheren

- Zorg voor een veilig beheer. Vermijd het beschadigen van het asbestmateriaal. Controleer de toestand jaarlijks op wijzigingen.

- Eenvoudige handelingen: enkel door erkend asbestverwijderaar
Bij het uitbreken zal de kans op verspreiding van de vezels toenemen.

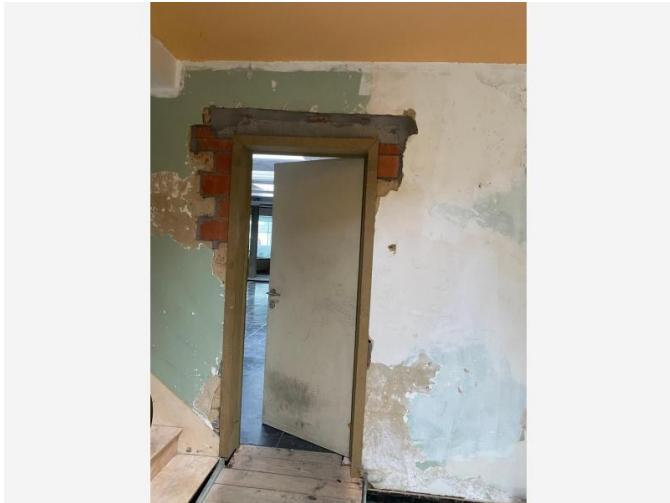
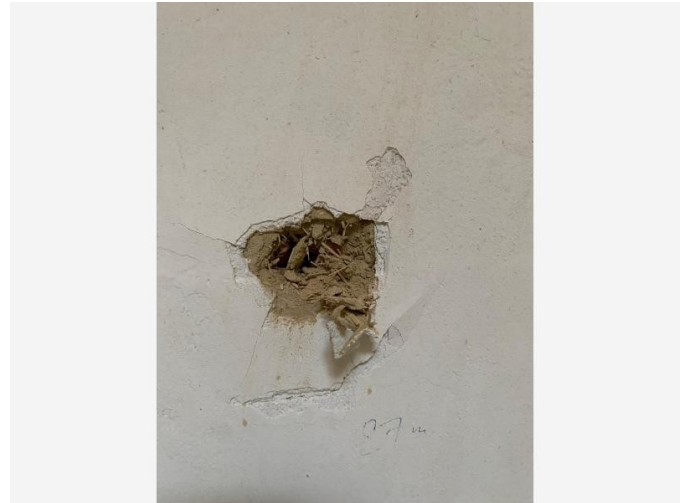
Geen asbest

#	Type	Referentie	Resultaat
5.1	Mengmonster	23-0095-09-M03	Geen asbest

Beschrijving	Pleisterwerk binnenmuren
Omgeving	Binnen
Primaire drager	Binnenwand
Bindmiddel van materiaal	Gips - kalk

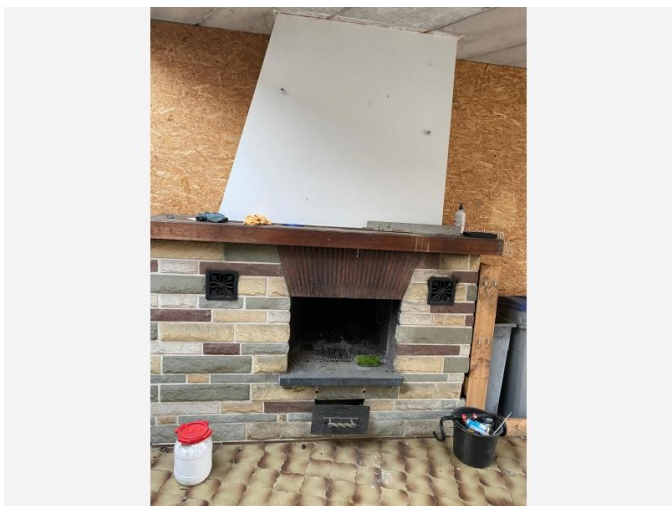
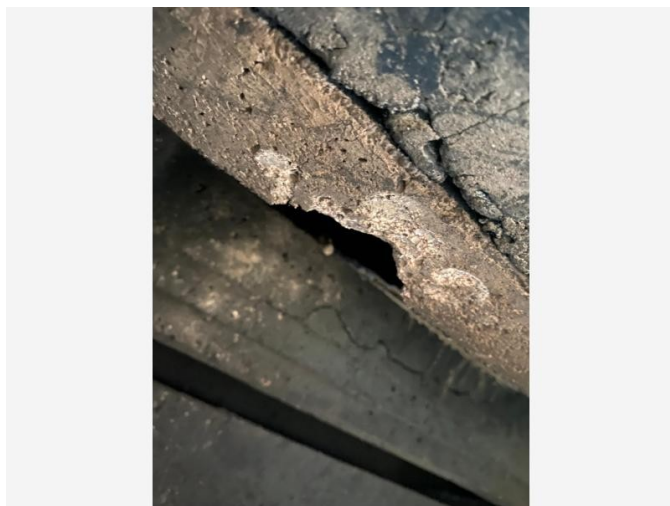
Geen asbest

#	Type	Referentie	Resultaat
6.1	Puntmonster	23-0095-09-M02	Geen asbest

Beschrijving	Luchtkanaal Schouw
Omgeving	Binnen
Primaire drager	Schacht-koker (technisch)
Bindmiddel van materiaal	Cement

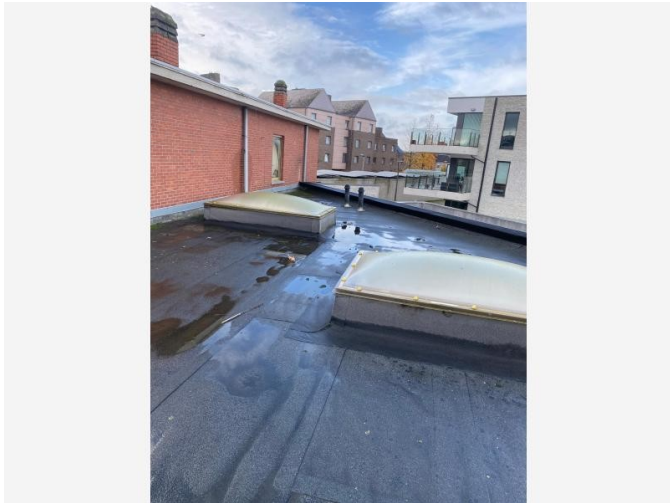
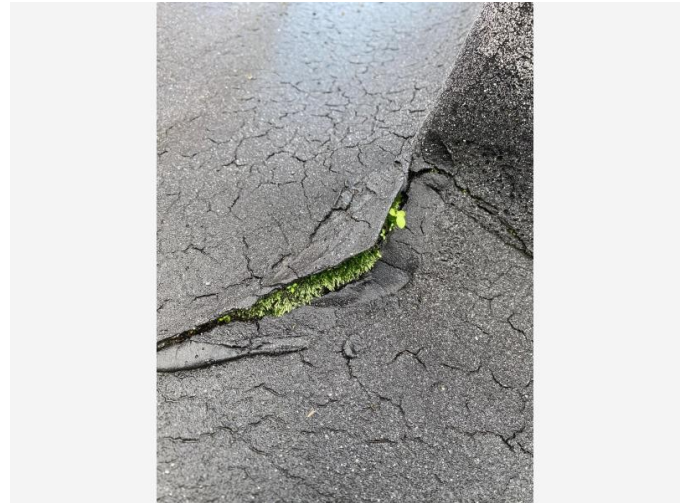
Fiche 7: Roofing

Geen asbest

#	Type	Referentie	Resultaat
7.1	Puntmonster	23-0095-09-M06	Geen asbest

Beschrijving	Roofing
Omgeving	Buiten
Primaire drager	Plat dak
Bindmiddel van materiaal	Bitumen (roofing, teer, asfalt)

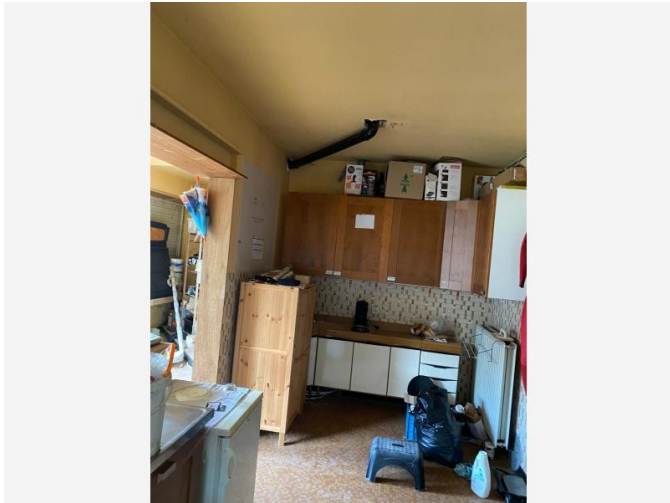
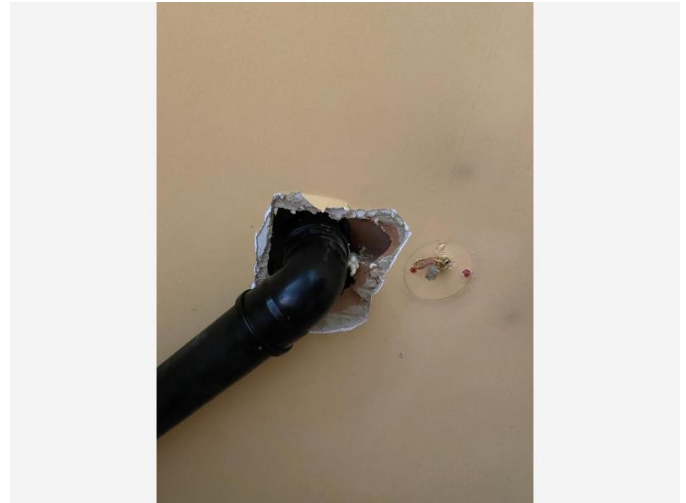
Fiche 8: Pleisterwerk Plafonds

Geen asbest

#	Type	Referentie	Resultaat
8.1	Mengmonster	23-0095-09-M04	Geen asbest

Beschrijving	Pleisterwerk Plafonds
Omgeving	Binnen
Primaire drager	Plafond
Bindmiddel van materiaal	Gips - kalk
