# Asbestinventarisatetest

Bankstraat 129, 2811 Mechelen

Attestnummer : 20240322-000048.000

Uitgegeven op : 22.03.2024

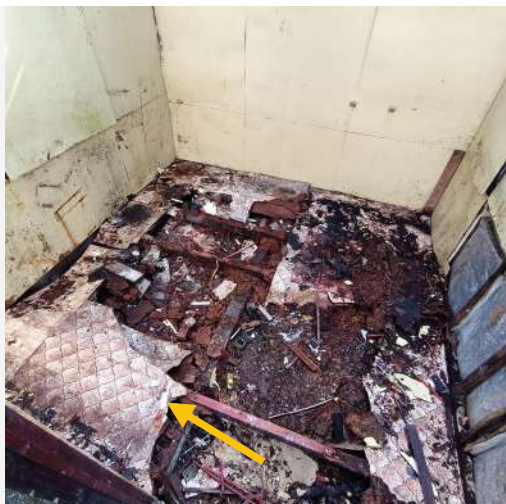
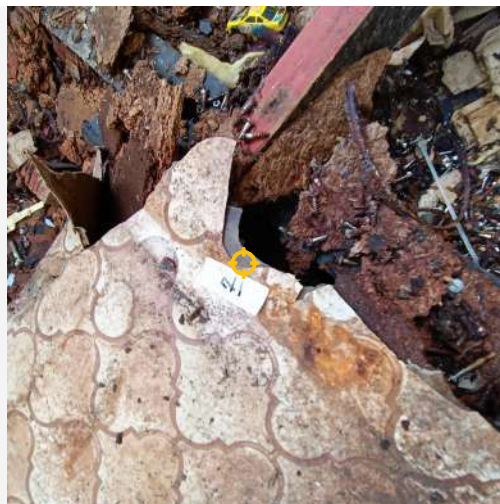
Eindbeoordeling materiaalrisico	Hoog materiaalrisico en/of hoge kans op vezelvrijgave
Opmerking	De vloer is zwaar beschadigd.

Gebondenheid	Categorie 2: niet-hechtgebonden met matrix
Asbestsoort (vezeltype)	Alleen chrysotiel
Asbestconcentratie	Hoog ( $\geq 50\%$ )
Afschermingsgraad van het gehele materiaal	Geheel of deels vrij aan de buitenlucht
Toestand van het materiaal	Zwaar beschadigd, zwaar verweerd

#	Type	Referentie	Resultaat
1.1	Puntmonster	7	Chrysotiel

Beschrijving	Vloerzeil tuinhuis 1
Omgeving	Buiten

**Dringend verwijderen**

- Scherm in afwachting van verwijdering het asbestmateriaal af van luchtstromingen en verstoring: bijvoorbeeld door het te verpakken, te fixeren, af te dekken, signalisatie - afbakening aan te brengen, ...
- Verwijder dit asbestmateriaal zo snel mogelijk. Volg de toestand goed op.
- Het insluiten of bedekken van asbesthoudende materialen die weggenomen moeten worden om een asbestveilige toestand te verkrijgen, is alleen toegestaan als tijdelijke risicobeheersmaatregel of tijdelijke maatregel voor een veilig beheer. De vinylvloer mag tijdelijk afgedekt worden zonder deze verder te beschadigen (vb aftapen met kunststof folie met bovenop een losliggend tapijt )

- Hermetische zone (erkend asbestverwijderaar) bevestiging gelijmd (wit of zwarte lijm) : HZ Erkend saneerder . Bij het lostrekken van de vinyl zal de onderlaag scheuren. Een kartonnen onderlaag is losgebonden.

Lijmresten worden met een freesmachine verwijderd in een hermetische zone.

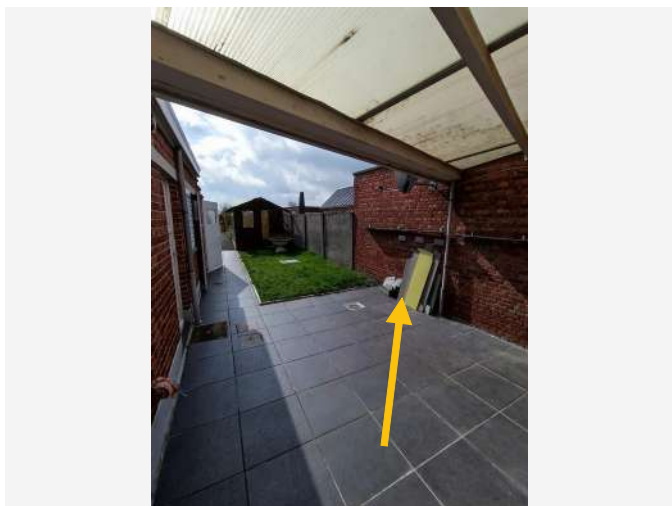
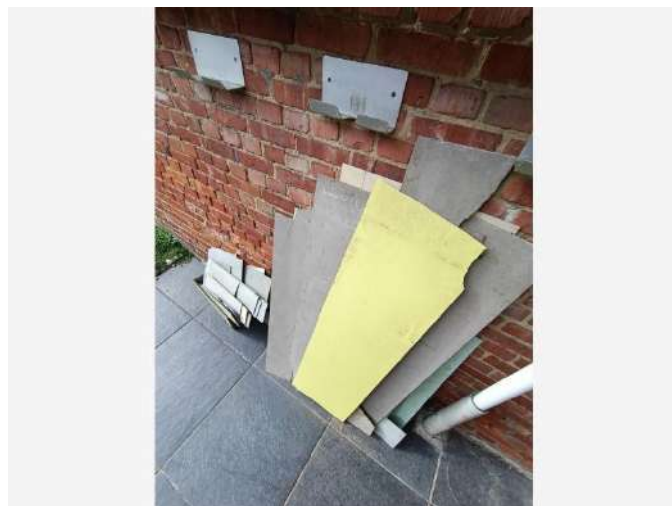
Beschrijving	Glasal panelen afval
Type afvalstof	Betreft stock-voorraad of gedemonteerde asbestmaterialen
Aanwezige resten	Geen resten aanwezig
Omgeving	Buiten
Primaire drager	terras
Asbestmaterialen	<ul style="list-style-type: none"> <li>• Plaat, paneel, tablet - Geëmailleerd, type Glasal</li> </ul>
Bindmiddel van asbestmateriaal	Cement
Gebondenheid op basis van bindmiddel	Hecht
Hoeveelheid (gewicht - aantal)	<ul style="list-style-type: none"> <li>• 0,50 kg - 100 stuks</li> </ul>
Totaal gewicht	50,00 kg
Eenvoudig bereikbaar	Ja
Identificatiemethode	Vaststelling zonder monsternamen
Opmerking	De vermelde hoeveelheid betreft een beredeneerde schatting. Er worden geen rechten verleend aan deze hoeveelheid

**Dringend verwijderen**

- Verwijder het asbestafval.

- Eenvoudige handelingen: mag via doe-het-zelf of door werknemer(s) met opleidingsattest eenvoudige handelingen  
Bij de gemeente of het plaatselijk containerpark kan je afsluitzakken opvragen om het afval dubbel te verpakken en het af te voeren als hechtgebonden materiaal naar het containerpark. Bescherm jezelf voldoende met de nodige PBM's (mondmasker FFP3, handschoenen, Tyvec, ...).

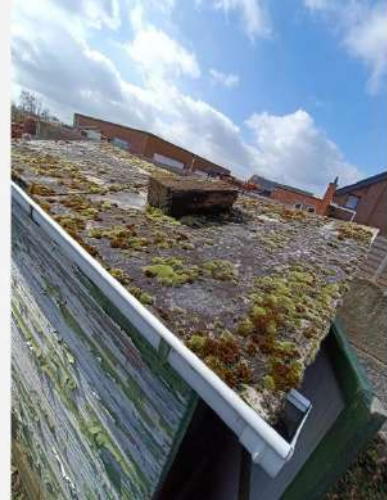
# Fiche 3: Vezelcement dakplaten (tuinberging, tuinhuis 2)

Beschrijving	Vezelcement dakplaten (tuinberging, tuinhuis 2)
Omgeving	Grenst aan binnen- en buitenlucht
Primaire drager	Schuin dak
Asbestmateriaal	Plaat, paneel, tablet - Type Menuiserite
Bindmiddel van asbestmateriaal	Cement
Gebondenheid op basis van bindmiddel	Hecht
Hoeveelheid (oppervlakte - dikte - aantal)	<ul style="list-style-type: none"> <li>• 1,50 m<sup>2</sup> - 0,80 cm - 1 stuk</li> <li>• 3,00 m<sup>2</sup> - 0,80 cm - 1 stuk</li> </ul>
Totaal volume	0,036 m <sup>3</sup>
Eenvoudig bereikbaar	Ja
Bevestigingswijze	<ul style="list-style-type: none"> <li>• Geschroefd</li> </ul>
Identificatiemethode	Vaststelling zonder monsternamen
Destructieve handeling voor identificatie	Nee
Opmerking	De vermelde oppervlaktes, diktes en volumes betreffen een berekende schatting. Er worden geen rechten verleend aan deze oppervlaktes/diktes/volumes.

**Dringend verwijderen**

- Verwijder dit asbestmateriaal zo snel mogelijk. Volg de toestand goed op.
- Hemelwater dat afspoelt van asbestcement daken of gevels kan asbestdeeltjes bevatten. Gebruik het enkel voor gesloten circuits (bv. spoelen toiletten). Reinig na het vervangen van het dak of de gevel de dakgoten en regenwaterput of -ton om asbesthoudend sediment of slib te verwijderen

- Eenvoudige handelingen: mag via doe-het-zelf of door werknemer(s) met opleidingsattest eenvoudige handelingen  
EH via doe-het-zelf Dragen van de nodige beschermingsmiddelen (mondmasker ffp3, handschoenen, tyvec). Indien mogelijk de ondervloer afdekken, platen voorzichtig verwijderen, extra fixeren, niet breken, niet gooien, onmiddellijk verpakken of voorzichtig in container met asbest bag plaatsen.

Indien de platen in slechte staat zijn en kans bestaat op breken: Eenvoudige handeling opgeleid personeel, alle werknemer(s) moeten wel beschikken over een opleidingsattest eenvoudige handelingen 8u

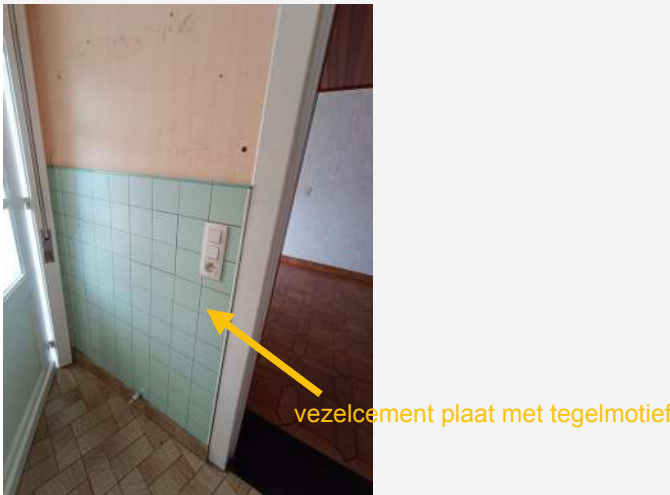
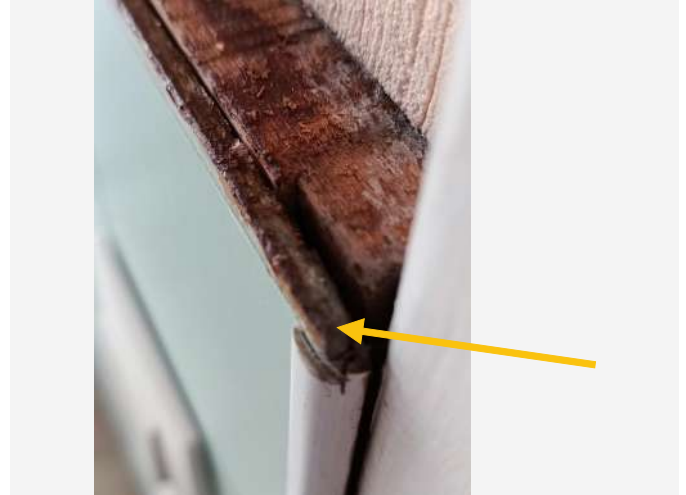
# Fiche 6: Vezelcement platen muurbekleding tegel motief (keuken, badkamer, wc)

vezelcement plaat met tegelmotief

Beschrijving	Vezelcement platen muurbekleding tegel motief (keuken, badkamer, wc)
Omgeving	Binnen
Primaire drager	Binnenwand
Asbestmateriaal	Plaat, paneel, tablet - Geëmailleerd, type Glasal
Bindmiddel van asbestmateriaal	Cement
Gebondenheid op basis van bindmiddel	Hecht
Hoeveelheid (oppervlakte - dikte - aantal)	• 100,00 m <sup>2</sup> - 0,80 cm - 1 stuk
Totaal volume	0,80 m <sup>3</sup>

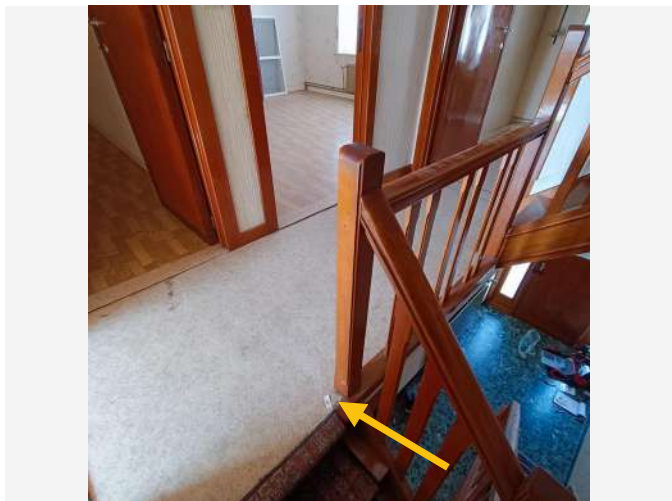
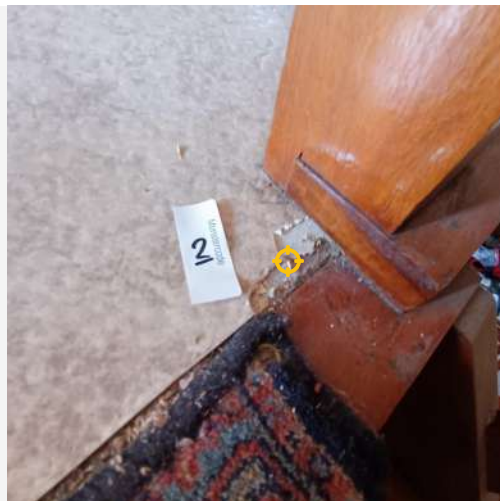
## Fiche 8: Vinyl vloerzeil zonder verdachte lijm (traphal v1 & Slaapkamer 2)

Beschrijving	Vinyl vloerzeil zonder verdachte lijm (traphal v1 & Slaapkamer 2)
Omgeving	Binnen

- Hermetische zone (erkend asbestverwijderaar)  
bevestiging gelijkmd (wit of zwarte lijm) : HZ Erkend saneerder . Bij het lostrekken van de vinyl zal de onderlaag scheuren. Een kartonnen onderlaag is losgebonden.

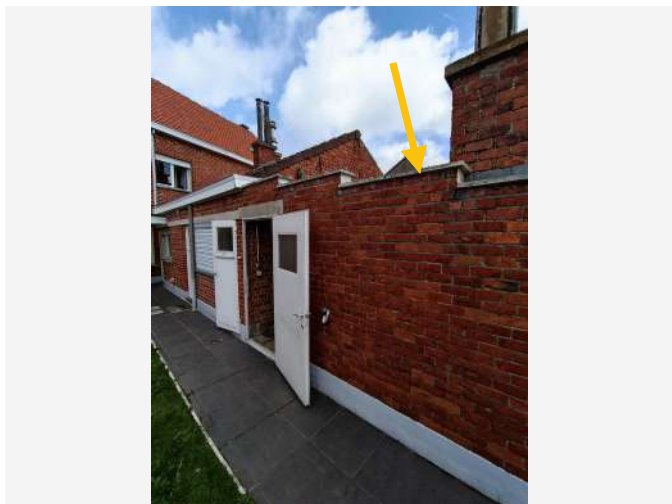
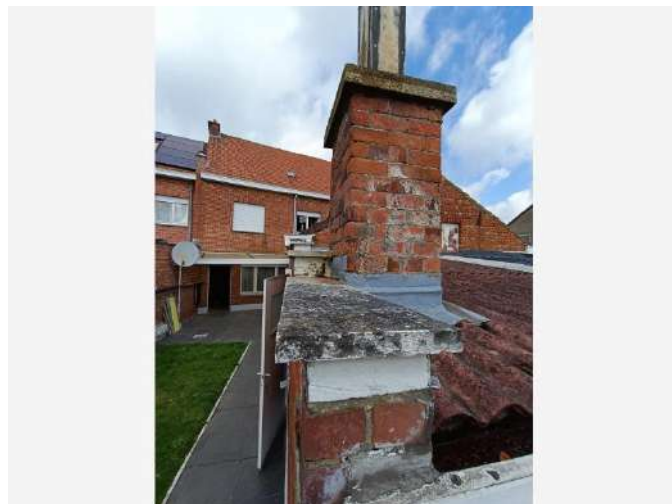
Beschrijving	Vezelcement dekstenen (berging dak)
Omgeving	Buiten
Primaire drager	Wand vrijstaand (scheidingsmuur, ...)
Asbestmateriaal	Deksteen, muurkap - Vol
Bindmiddel van asbestmateriaal	Cement
Gebondenheid op basis van bindmiddel	Hecht

- Eenvoudige handelingen: mag via doe-het-zelf of door werknemer(s) met opleidingsattest eenvoudige handelingen  
EH via doe-het zelf : De dekstenen kunnen voorzichtig losgebeiteld worden , extra bevochtigen om stof te voorkomen + dragen van de nodige beschermingsmiddelen (mondmasker ffp3, handschoenen,tyvec ) verpakken in plastic folie en afvoeren naar het containerpark als hechtgebonden asbestafval.

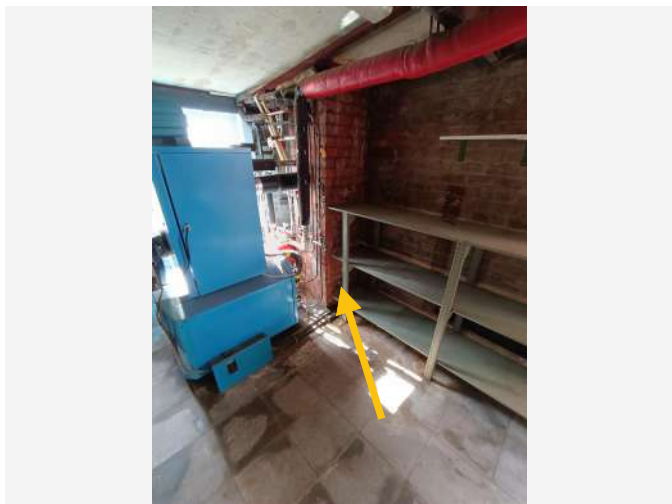
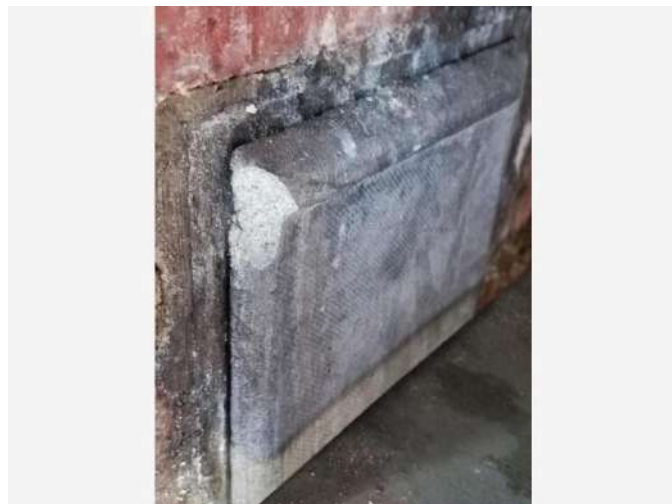
Beschrijving	Roetluik (berging)
Omgeving	Binnen
Primaire drager	Binnenwand
Asbestmateriaal	roetluik
Bindmiddel van asbestmateriaal	Cement
Gebondenheid op basis van bindmiddel	Hecht
Hoeveelheid (gewicht - aantal)	• 1,00 kg - 1 stuk
Totaal gewicht	1,00 kg
Eenvoudig bereikbaar	Ja

Het roetluikje kan voorzichtig uitgeschoven of losgebeiteld worden, extra bevochtigen om stof te voorkomen + dragen van de nodige beschermingsmiddelen (mondmasker ffp3, handschoenen, tyvec) verpakken in plastic folie en afvoeren naar het containerpark als hechtgebonden asbestafval.

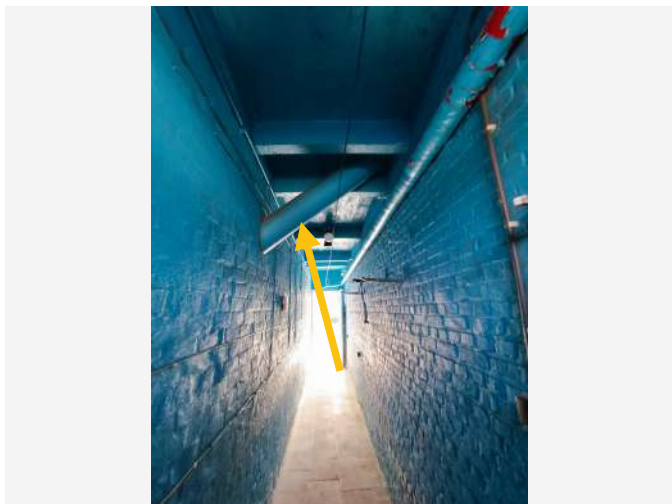
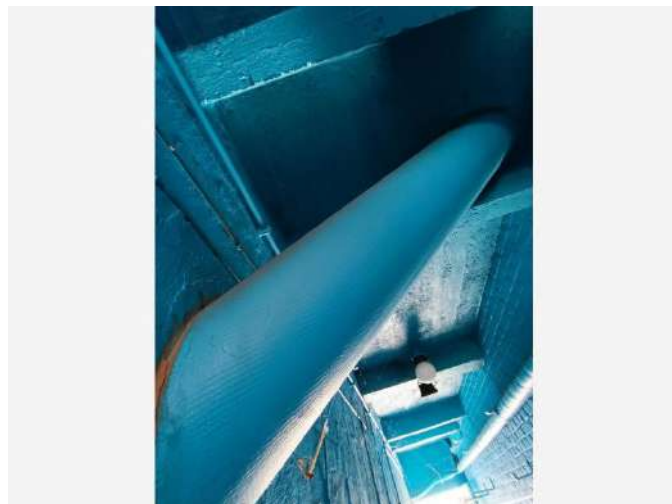
Beschrijving	Vezelcement rookgaskanaal (gang)
Omgeving	Binnen
Primaire drager	HVAC infrastructuur en uitrusting
Asbestmateriaal	Rookgaskanaal
Bindmiddel van asbestmateriaal	Cement
Gebondenheid op basis van bindmiddel	Hecht
Hoeveelheid (lengte - omtrek - dikte - aantal)	• 3,00 m - 94,20 cm - 30,00 cm - 1 stuk
Totaal volume	0,848 m <sup>3</sup>

De buis kan voorzichtig losgebeiteld worden , extra bevochtigen om stof te voorkomen + dragen van de nodige beschermingsmiddelen (mondmasker ffp3, handschoenen,tyvec ) Bij de gemeente/containerpark afsluitzakken halen om dubbel in te pakken en af te voeren naar het containerpark als hechtgebonden asbestafval.
