Asbestinventarisatetest

Beukstraat 4, 2800 Mechelen

Attestnummer : 20230323-000153.000

Niet-asbestveilig

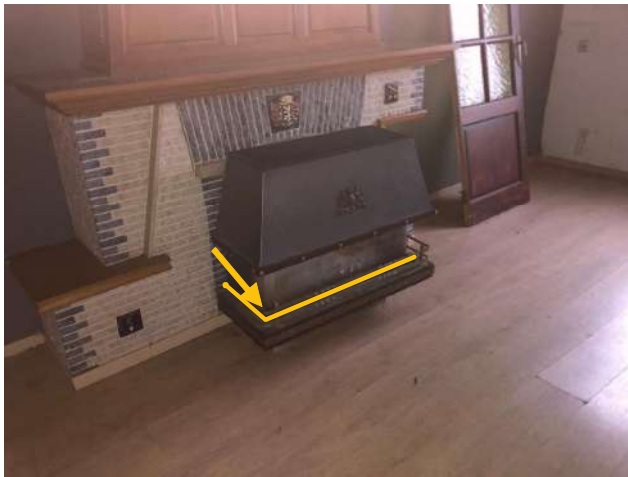
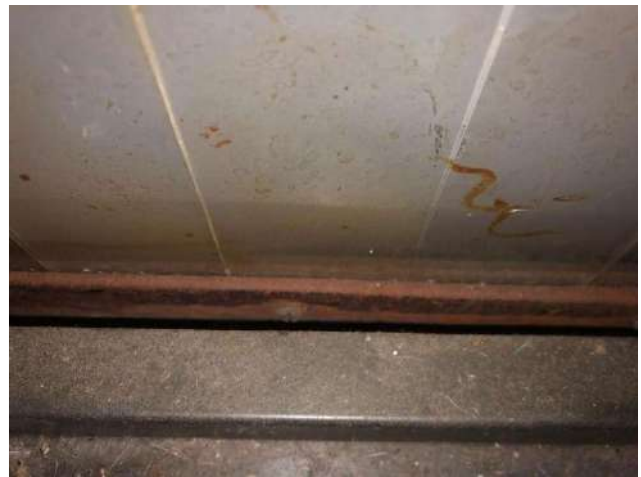
Het asbestmateriaal valt onder de mijlpaal van 2034.

Verwijderen

Eindbeoordeling materiaalrisico	Zeer laag materiaalrisico en/of zeer lage kans op vezelvrijgave
---------------------------------	---

Gebondenheid	Categorie 3: niet-hechtgebonden met weinig of geen matrix
Asbestsoort (vezeltype)	Alleen chrysotiel
Asbestconcentratie	Hoog ($\geq 50\%$)
Afschermingsgraad van het gehele materiaal	Stootvaste afscherming of omkasting
Toestand van het materiaal	Licht beschadigd, licht verveerd. Intact materiaal type Pical – asbestboard of categorie III 'gebondenheid'

Beschrijving	koordafdichting onderdeel gaskachel, WK
Omgeving	Binnen
Primaire drager	Ruimteverwarming
Asbestmateriaal	Koord, lint, band, strip
Bindmiddel van asbestmateriaal	Weinig of geen bindmiddel (textiel, bevolking, ...)
Gebondenheid op basis van bindmiddel	Niet-hechtgebonden
Hoeveelheid (lengte - omtrek - aantal)	<ul style="list-style-type: none">1,50 m - 0,50 cm - 1 stuk
Totale oppervlakte	0,008 m ²
Eenvoudig bereikbaar	Ja
Bevestigingswijze	<ul style="list-style-type: none">Geklemd
Identificatiemethode	Vaststelling zonder monsternamen

Destructieve handeling voor identificatie	Nee
Opmerking	Koordafdichting in gaskachel niet duidelijk visueel waarneembaar om vast te stellen of het een nieuwe of oud koordafdichting is. woonkamer +0

- Zorg voor een veilig beheer en verwijder dit asbestmateriaal wanneer het bij werken eenvoudig bereikbaar wordt. Controleer de toestand jaarlijks op wijzigingen.

- Eenvoudige handelingen: mag via doe-het-zelf of door werknemer(s) met opleidingsattest eenvoudige handelingen
Bron fixeren en zonder te beschadigen/breken wegnemen.

Uitvoering door daartoe opgeleid personeel en volgens de richtlijnen uit de Codex, boek VI, Titel 3.

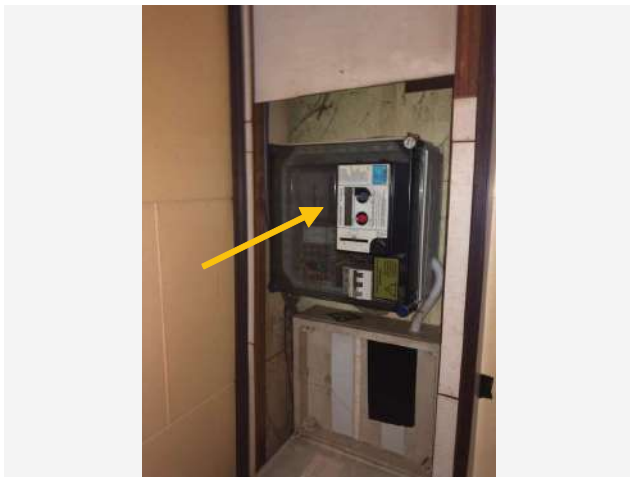
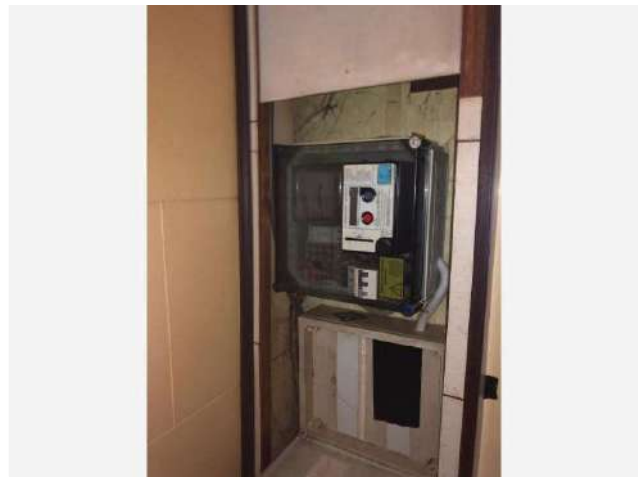
Het asbestmateriaal valt onder de mijlpaal van 2040.

Zorgvuldig beheren

Eindbeoordeling materiaalrisico	Zeer laag materiaalrisico en/of zeer lage kans op vezelvrijgave
---------------------------------	---

Gebondenheid	Categorie 1: hechtgebonden in oorsprong
Asbestsoort (vezeltype)	Crocidoliet aanwezig
Asbestconcentratie	Laag (< 50%)
Afschermingsgraad van het gehele materiaal	Stootvaste afscherming of omkasting
Toestand van het materiaal	Onbeschadigd, niet verweerd

Beschrijving	bakeliet verspreid over woning
Omgeving	Binnen
Primaire drager	Binnenwand
Asbestmateriaal	Plaat, paneel, tablet - Type Bakeliet
Bindmiddel van asbestmateriaal	Kunststof of -hars
Gebondenheid op basis van bindmiddel	Hecht
Hoeveelheid (oppervlakte - dikte - aantal)	• 0,20 m ² - 1,00 cm - 2 stuks
Totaal volume	0,004 m ³
Eenvoudig bereikbaar	Ja
Bevestigingswijze	• Geklemd
Identificatiemethode	Vaststelling zonder monstername

Destructieve handeling voor identificatie	Nee
Opmerking	Bakeliet verspreid.

- Zorg voor een veilig beheer en verwijder dit asbestmateriaal wanneer het bij werken eenvoudig bereikbaar wordt. Controleer de toestand jaarlijks op wijzigingen.

- Eenvoudige handelingen: mag via doe-het-zelf of door werknemer(s) met opleidingsattest eenvoudige handelingen
Bron fixeren en zonder te beschadigen/breken wegnemen.

Uitvoering door daartoe opgeleid personeel en volgens de richtlijnen uit de Codex, boek VI, Titel 3.

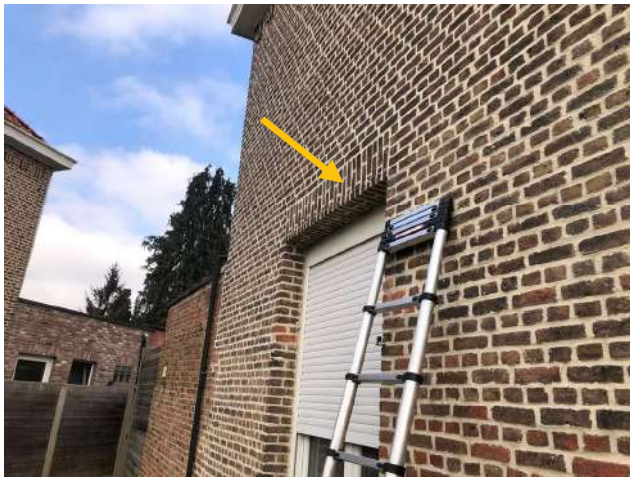
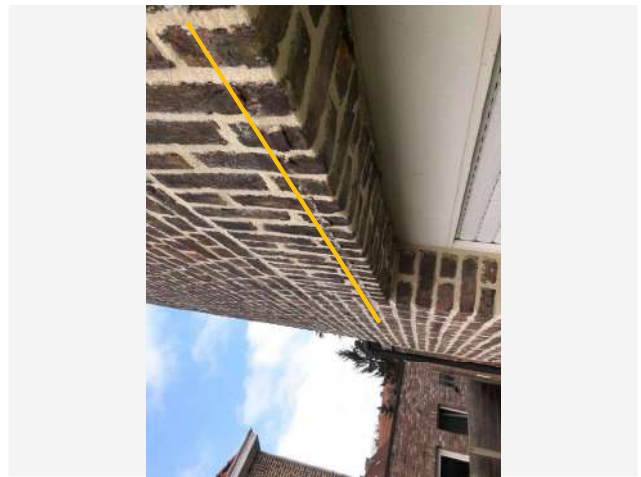
Het asbestmateriaal valt onder de mijlpaal van 2040.

Zorgvuldig beheren

Eindbeoordeling materiaalrisico	Zeer laag materiaalrisico en/of zeer lage kans op vezelvrijgave
---------------------------------	---

Gebondenheid	Categorie 1: hechtgebonden in oorsprong
Asbestsoort (vezeltype)	Alleen chrysotiel
Asbestconcentratie	Laag (< 50%)
Afschermingsgraad van het gehele materiaal	Enkel randen niet afgeschermd maar geen contact met binnenluchtstromen
Toestand van het materiaal	Licht beschadigd, licht verweerd. Intact materiaal type Pical – asbestboard of categorie III 'gebondenheid'

#	Type	Referentie	Resultaat
3.1	Puntmonster	MM07	Chrysotiel

Beschrijving	restanten mastiek aan zijgevel
Omgeving	Buiten
Primaire drager	Wandopening verticaal (raam, deur, ...)
Asbestmateriaal	In-situ afwerkingslagen - Pasta, stopverf, voegsel, stopsel, vulsel, mastiek, kitten, ...
Bindmiddel van asbestmateriaal	Kitten, mastiek, pasta
Gebondenheid op basis van bindmiddel	Hecht
Hoeveelheid (gewicht - aantal)	• 1,00 kg - 1 stuk

Totaal gewicht	1,00 kg
Eenvoudig bereikbaar	Ja
Bevestigingswijze	<ul style="list-style-type: none">• Verlijmd, ingegoten, versmeerd
Identificatiemethode	Vaststelling met monstername
Destructieve handeling voor identificatie	Nee
Opmerking	restanten mastiek aan zijgevel waar voormalig rolluik heeft gehangen.

- Zorg voor een veilig beheer. Vermijd het beschadigen van het asbestmateriaal. Controleer de toestand jaarlijks op wijzigingen.

- Eenvoudige handelingen: mag via doe-het-zelf of door werknemer(s) met opleidingsattest eenvoudige handelingen
Bron in geheel en zonder te beschadigen wegnemen.

Uitvoering door daartoe opgeleid personeel en volgens de richtlijnen uit de Codex, boek VI, Titel 3.

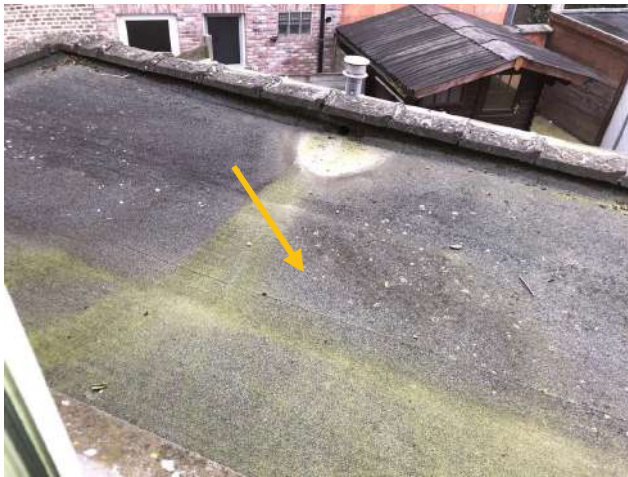
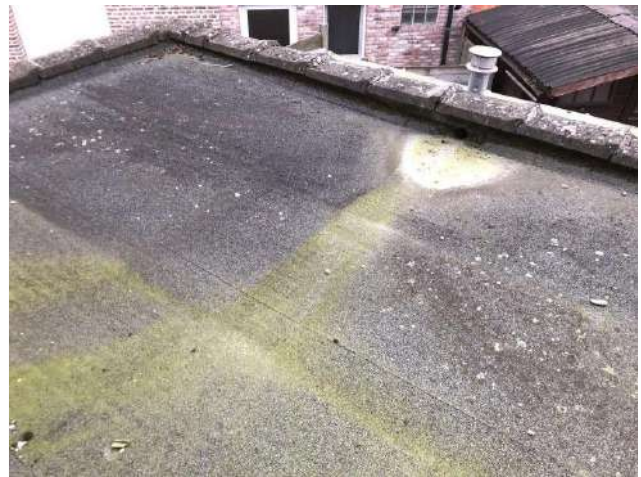
Het asbestmateriaal valt onder de mijlpaal van 2040.

Zorgvuldig beheren

Eindbeoordeling materiaalrisico	Laag materiaalrisico en/of verlaagde kans op vezelvrijgave
---------------------------------	--

Gebondenheid	Categorie 1: hechtgebonden in oorsprong
Asbestsoort (vezeltype)	Crocidoliet aanwezig
Asbestconcentratie	Laag (< 50%)
Afschermingsgraad van het gehele materiaal	Geheel of deels vrij aan de buitenlucht
Toestand van het materiaal	Onbeschadigd, niet verweerd

Beschrijving	Roofing plat dak, keuken
Omgeving	Buiten
Primaire drager	Plat dak
Asbestmateriaal	Dak- en gevelbekleding - Roofing
Bindmiddel van asbestmateriaal	Bitumen (roofing, teer, asfalt)
Gebondenheid op basis van bindmiddel	Hecht
Hoeveelheid (oppervlakte - aantal)	• 19,99 m ² - 1 stuk
Totale oppervlakte	19,99 m ²
Eenvoudig bereikbaar	Ja
Bevestigingswijze	• Verlijmd, ingegoten, versmeerd

Identificatiemethode	Vaststelling zonder monstername Motivatie: Groot risico op structurele gevolgschade (lekschade, werking installatie,...)
Destructieve handeling voor identificatie	Nee
Opmerking	Roofing plat dak, keuken

- Zorg voor een veilig beheer en verwijder dit asbestmateriaal wanneer het bij werken eenvoudig bereikbaar wordt. Controleer de toestand jaarlijks op wijzigingen.

- Eenvoudige handelingen: mag via doe-het-zelf of door werknemer(s) met opleidingsattest eenvoudige handelingen
Bron fixeren en zonder te beschadigen/breken wegnemen.

Uitvoering door daartoe opgeleid personeel en volgens de richtlijnen uit de Codex, boek VI, Titel 3.

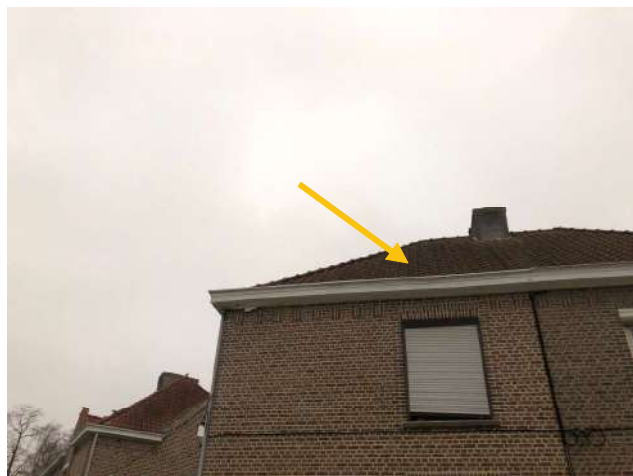
Situeringsfoto

Tijdelijke beperking

Reden: Het te onderzoeken materiaal situeert zich hoger dan 3,50 m te rekenen vanaf een veilige ondergrond

Uitleg van de asbestdeskundige: onderdak onbekend.

geen veilige manier gevonden om dakpannen omhoog te heffen.

(Asbest)materiaal	Plaat, paneel, tablet - Type Menuiserite
Karakterisatie	Asbest (verdacht)
Primaire drager	Schuin dak

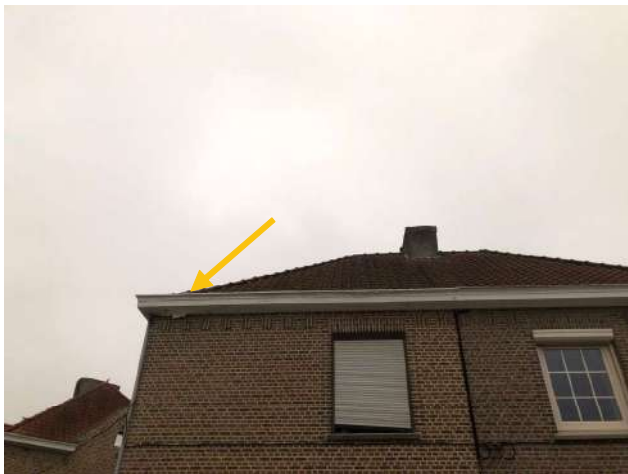
Situeringfoto

Tijdelijke beperking

Reden: Het te onderzoeken materiaal situeert zich hoger dan 3,50 m te rekenen vanaf een veilige ondergrond

Uitleg van de asbestdeskundige: dakgoot in roofing voor, zij en achteraan

(Asbest)materiaal	Dak- en gevelbekleding - Roofing
Karakterisatie	Asbest (verdacht)
Primaire drager	dakgoot

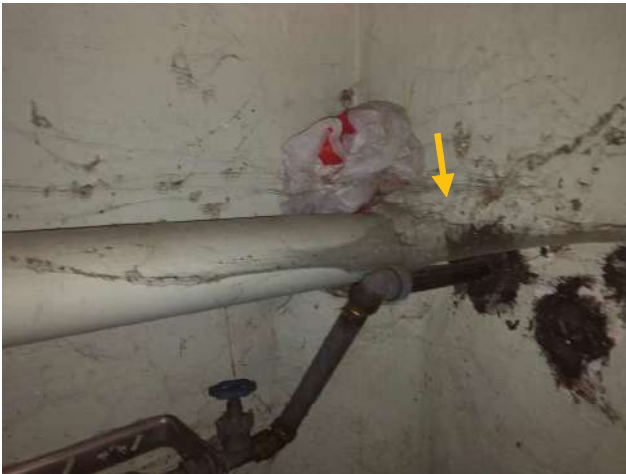
- rioleringsysteem verborgen in kelder.
- mogelijks nog doorvoeren verborgen achter muur.
- geen doorvoer gasmeter visueel zichtbaar.
- geen afvoerbuus aanwezig.

Identificatiemethode	Redelijk vermoeden
Primaire drager	Wand buitenschil
(Asbest)materiaal	Buis, koker, leiding, pijp, doorvoer
Bindmiddel	Cement
Gebondenheid bindmiddel	Hecht

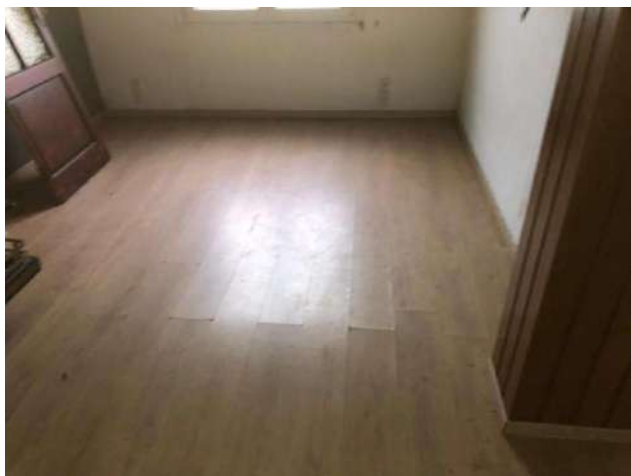
afwerkingsmaterialen onder vaste vloerbekleding onbekend
aandachtspunt bij ontmantelingswerken over heel de woning.

Identificatiemethode	Redelijk vermoeden
Primaire drager	Vloer
(Asbest)materiaal	Prefab - afwerking - Vloerzeil
Bindmiddel	Karton - papier - viltachtig
Gebondenheid bindmiddel	Niet-hechtgebonden

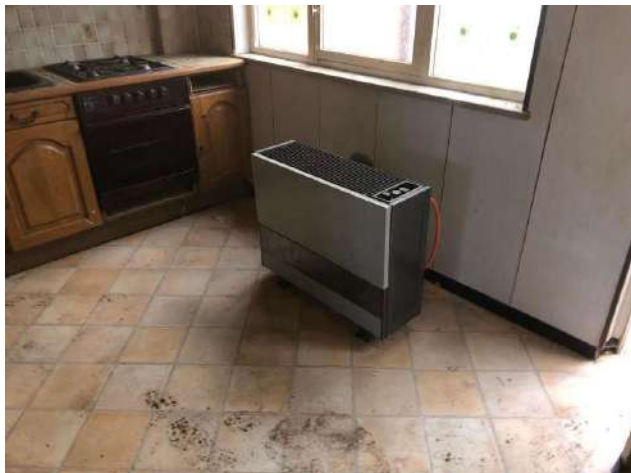
Fiche 9: Decentrale verwarmingstoestellen, onderdelen

mogelijks asbesthoudende onderdelen inwendig aanwezig of achter omkasting van decentrale verwarmingstoestellen.

badkamer, keuken

gaskachel en boilers

Identificatiemethode	Redelijk vermoeden
Primaire drager	Ruimteverwarming
(Asbest)materiaal	dichtingen, koorden , isolatieplaat
Bindmiddel	Karton - papier - viltachtig
Gebondenheid bindmiddel	Niet-hechtgebonden

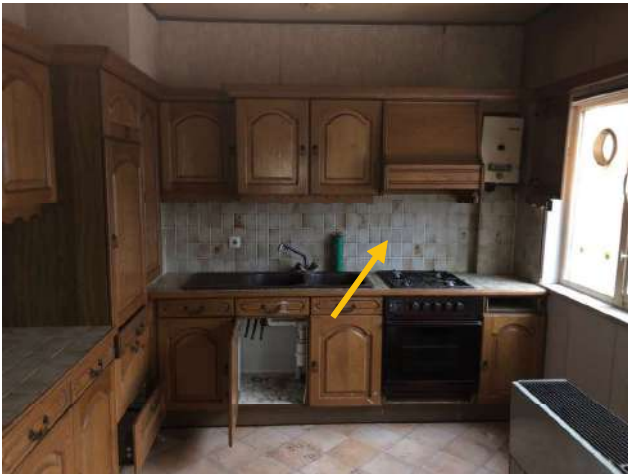
tegelijm achter faience tegels, keuken

Identificatiemethode	Redelijk vermoeden
Primaire drager	Binnenwand
(Asbest)materiaal	In-situ afwerkingslagen - Lijm laag
Bindmiddel	Gips - kalk
Gebondenheid bindmiddel	Niet-hechtgebonden

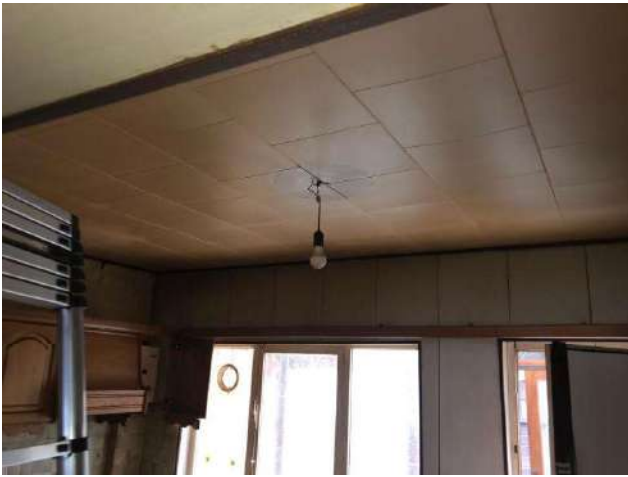
afwerkingsmaterialen achter wanden en plafond onbekend.
aandachtspunt bij ontmantelingswerken over heel de woning

Identificatiemethode	Redelijk vermoeden
Primaire drager	wanden en plafond
(Asbest)materiaal	Plaat, paneel, tablet - Generiek
Bindmiddel	Cement
Gebondenheid bindmiddel	Hecht

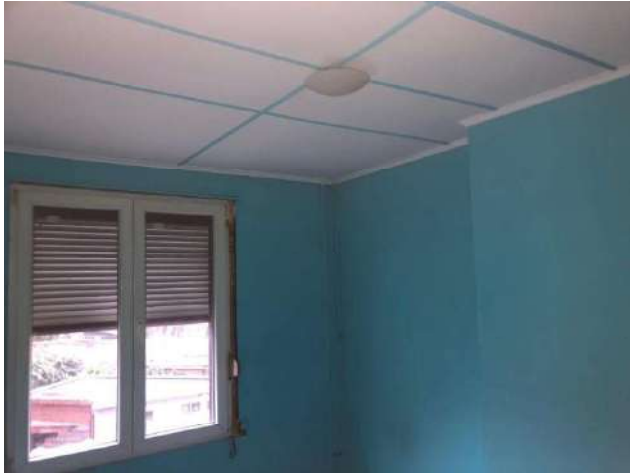
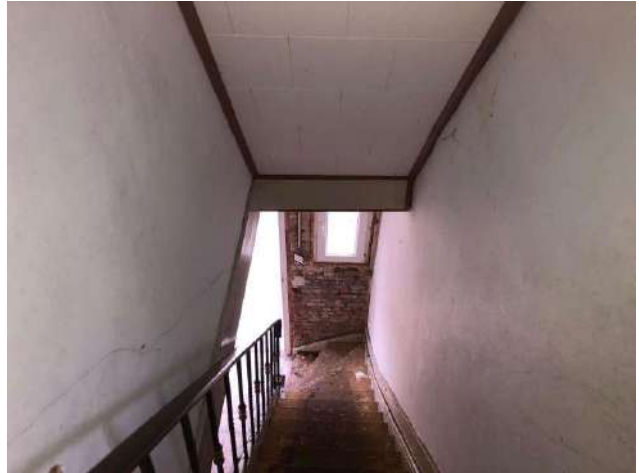
Fiche 12: Pleisterwerk plafond en wanden, extrapolatie regel

Geen asbest

Beschrijving	Pleisterwerk plafond en wanden, extrapolatie regel
Omgeving	Binnen
Primaire drager	wanden en plafond
Bindmiddel van materiaal	Gips - kalk
Gebondenheid op basis van bindmiddel	Niet-hechtgebonden
Hoeveelheid (oppervlakte - dikte - aantal)	• 350,00 m ² - 1,00 cm - 1 stuk

Totaal volume	3,50 m ³
Identificatiemethode	Vaststelling met bewijsdocument, zonder monstername
Destructieve handeling voor identificatie	Nee
Opmerking	<p>Pleisterwerk muren en plafond. hierbij werd de extrapolatie regel gebruikt voor sociale huisvestiging.</p> <p>er werd op andere plaatsen 25% bemonsterd en al deze stalen werden negatief bevonden op asbest.</p>

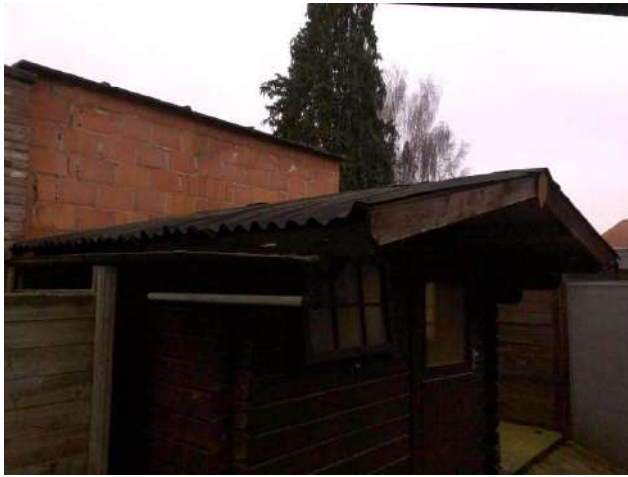
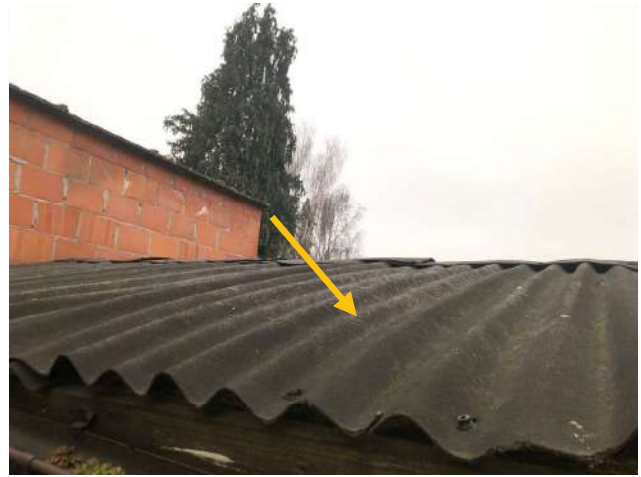
Fiche 13: bitumen golfplaten, tuinhuis

Geen asbest

#	Type	Referentie	Resultaat
13.1	Puntmonster	MM04	Geen asbest

Beschrijving	bitumen golfplaten, tuinhuis
Omgeving	Buiten
Primaire drager	Schuin dak
Bindmiddel van materiaal	Bitumen (roofing, teer, asfalt)

Gebondenheid op basis van bindmiddel	Hecht
Hoeveelheid (oppervlakte - aantal)	• 8,00 m ² - 1 stuk
Totale oppervlakte	8,00 m ²
Identificatiemethode	Vaststelling met monstername
Destructieve handeling voor identificatie	Nee
Opmerking	Bitumen golfplaten, tuinhuis

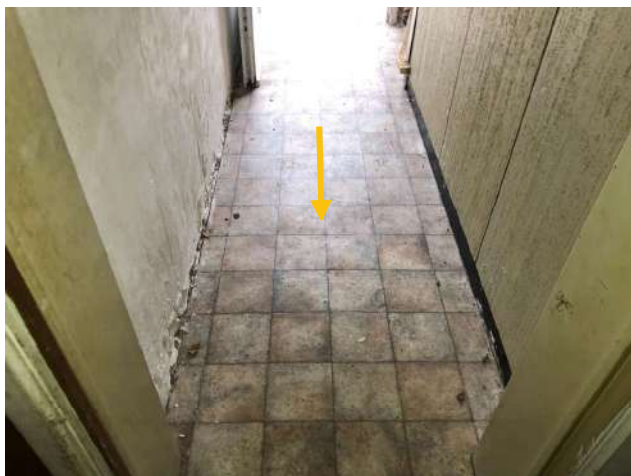
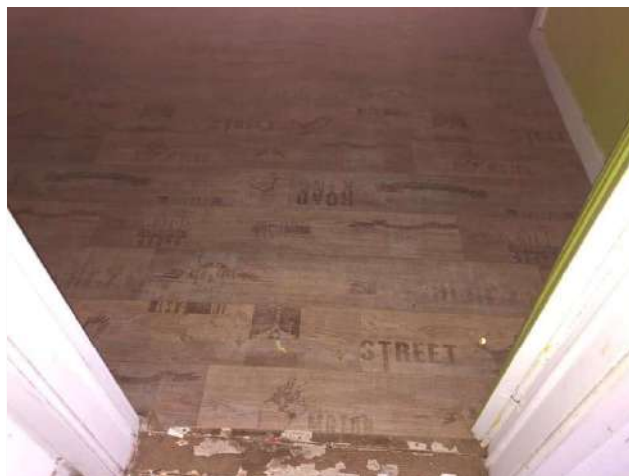
Geen asbest

#	Type	Referentie	Resultaat
14.1	Mengmonster	MM01	Geen asbest

Beschrijving	vloerzeilen in diverse ruimtes
Omgeving	Binnen
Primaire drager	Vloer

Bindmiddel van materiaal	Kunststof of -hars
Gebondenheid op basis van bindmiddel	Hecht
Hoeveelheid (oppervlakte - aantal)	• 15,00 m ² - 4 stuks
Totale oppervlakte	60,00 m ²
Identificatiemethode	Vaststelling met monstername
Destructieve handeling voor identificatie	Nee
Opmerking	Vloerzeilen = inkomhal +0, Slaapkamer met HAL +1, Keuken +0

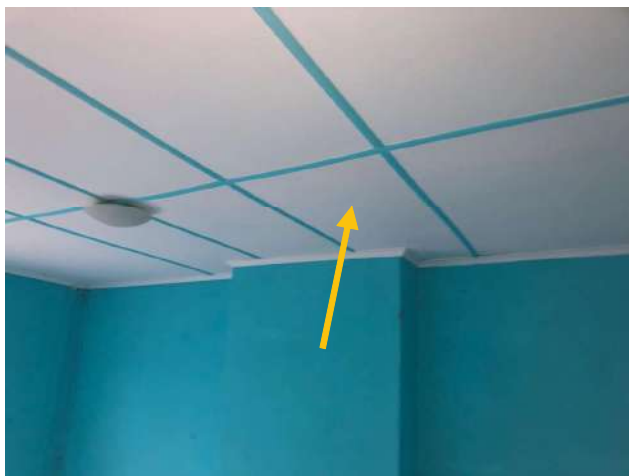
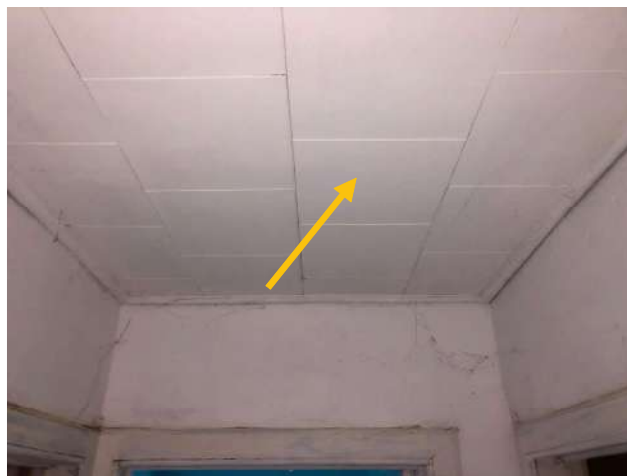
Geen asbest

#	Type	Referentie	Resultaat
15.1	Puntmonster	MM05	Geen asbest

Beschrijving	Plafond beplating, 1ste = Hal, SLPK
Omgeving	Binnen
Primaire drager	Plafond
Bindmiddel van materiaal	Kunststof of -hars

Gebondenheid op basis van bindmiddel	Hecht
Hoeveelheid (gewicht - aantal)	• 100,00 kg - 1 stuk
Totaal gewicht	100,00 kg
Identificatiemethode	Vaststelling met monstername
Destructieve handeling voor identificatie	Nee
Opmerking	Plafond beplating = 1ste verdieping = Hal en slaapkamer

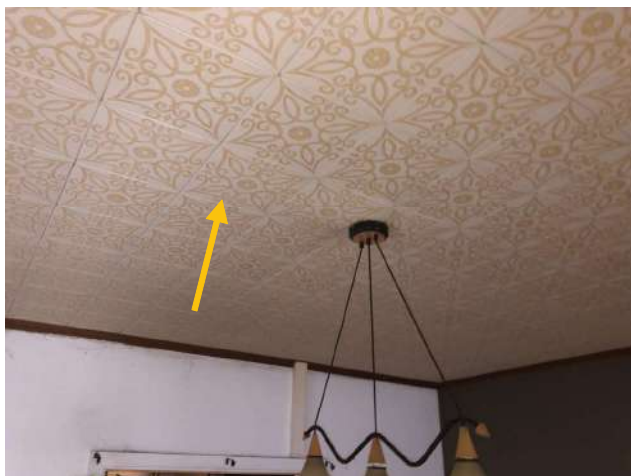
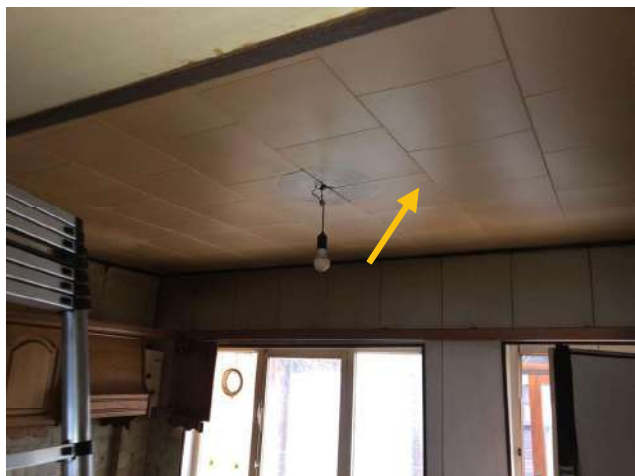
Geen asbest

#	Type	Referentie	Resultaat
16.1	Mengmonster	MM06	Geen asbest

Beschrijving	plafond beplating, +0 = WK, Keuken
Omgeving	Binnen
Primaire drager	Plafond
Bindmiddel van materiaal	Kunststof of -hars

Gebondenheid op basis van bindmiddel	Hecht
Hoeveelheid (gewicht - aantal)	• 100,00 kg - 1 stuk
Totaal gewicht	100,00 kg
Identificatiemethode	Vaststelling met monstername
Destructieve handeling voor identificatie	Nee
Opmerking	Plafond beplating = gelijkvloers = woonkamer en keuken

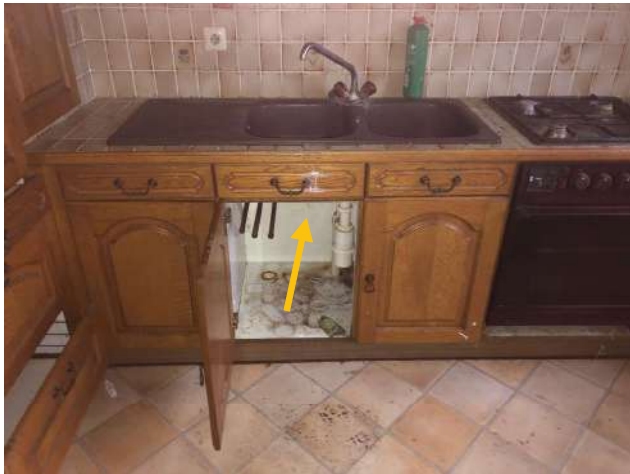
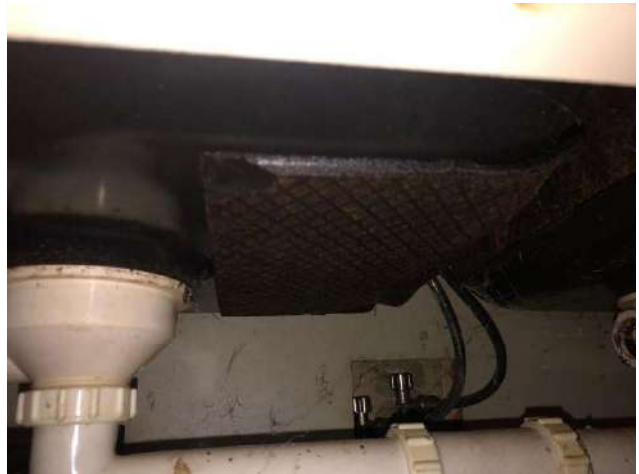
Geen asbest

#	Type	Referentie	Resultaat
17.1	Puntmonster	MM03	Geen asbest

Beschrijving	afsmeerlaag bitumen, wastafel, keuken
Omgeving	Binnen
Primaire drager	Inrichting (meubilair, ...)
Bindmiddel van materiaal	Bitumen (roofing, teer, asfalt)

Gebondenheid op basis van bindmiddel	Hecht
Hoeveelheid (oppervlakte - dikte - aantal)	• 0,20 m ² - 0,20 cm - 1 stuk
Totaal volume	< 0,001 m ³
Identificatiemethode	Vaststelling met monstername
Destructieve handeling voor identificatie	Nee
Opmerking	Smeerlaag in bitumen onderaan wastafel, keuken, +0

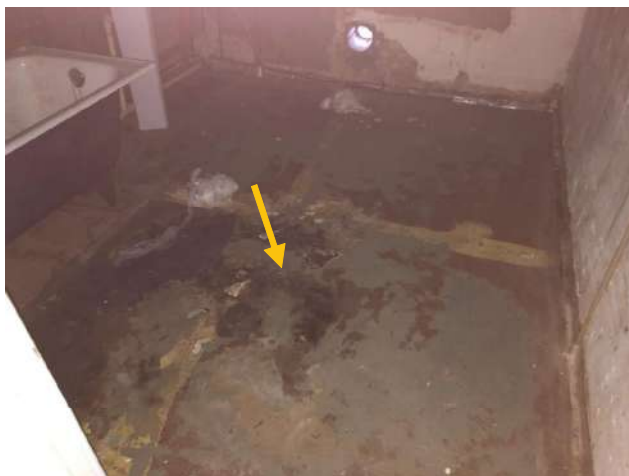
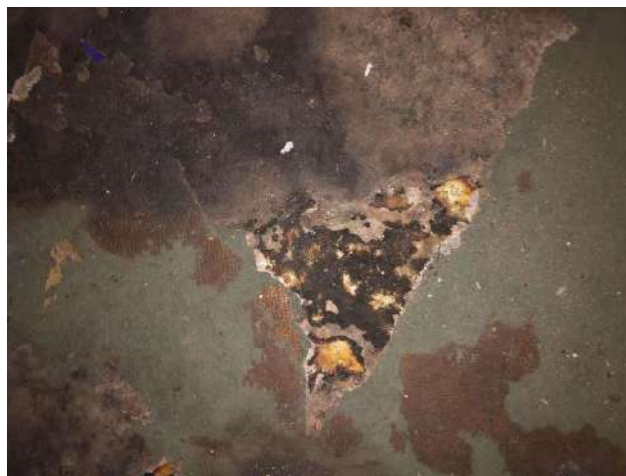
Geen asbest

#	Type	Referentie	Resultaat
18.1	Puntmonster	MM02	Geen asbest

Beschrijving	restanten vloerzeil, badkamer
Omgeving	Binnen
Primaire drager	Vloer
Bindmiddel van materiaal	Karton - papier - viltachtig

Gebondenheid op basis van bindmiddel	Niet-hechtgebonden
Hoeveelheid (oppervlakte - aantal)	• 10,00 m ² - 1 stuk
Totale oppervlakte	10,00 m ²
Identificatiemethode	Vaststelling met monstername
Destructieve handeling voor identificatie	Nee
Opmerking	Vloerzeil restanten badkamer, verdieping 1
