Asbestinventarisatetest

Poedermolenstraat 7, 2800 Mechelen

Attestnummer : 20230407-000136.001

Niet-asbestveilig

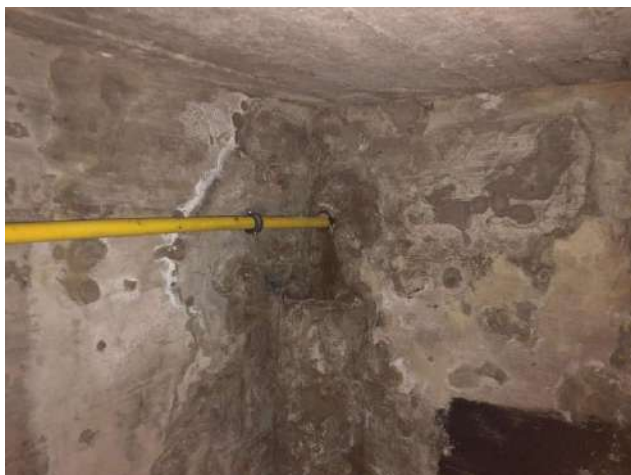
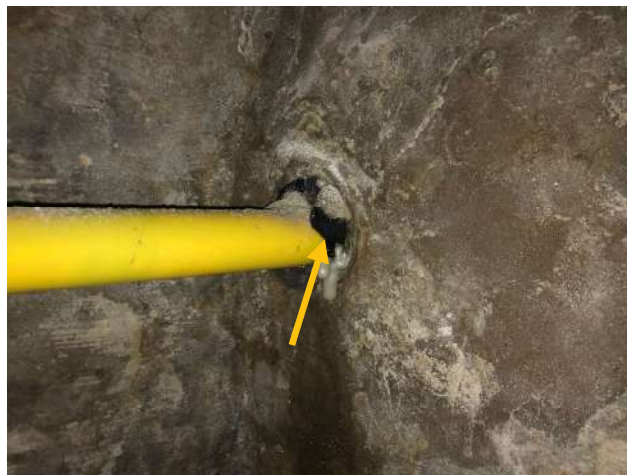
Het asbestmateriaal valt onder de mijlpaal van 2040.

Eindbeoordeling materiaalrisico	Verhoogd materiaalrisico en/of verhoogde kans op vezelvrijgave
---------------------------------	--

Gebondenheid	Categorie 1: hechtgebonden in oorsprong
Asbestsoort (vezeltype)	Crocidoliet aanwezig
Asbestconcentratie	Laag (< 50%)
Afschermingsgraad van het gehele materiaal	Geheel of deels (ook) vrij aan de binnenlucht
Toestand van het materiaal	Licht beschadigd, licht verweerd. Intact materiaal type Pical – asbestboard of categorie III 'gebondenheid'

Beschrijving	Doorvoering in metselwerk, kelder
Omgeving	Binnen
Primaire drager	Binnenwand
Asbestmateriaal	Buis, koker, leiding, pijp, doorvoering
Bindmiddel van asbestmateriaal	Cement
Gebondenheid op basis van bindmiddel	Hecht
Hoeveelheid (lengte - omtrek - dikte - aantal)	<ul style="list-style-type: none">• 0,50 m - 8,00 cm - 1,00 cm - 1 stuk
Totaal volume	< 0,001 m ³
Eenvoudig bereikbaar	Nee <ul style="list-style-type: none">• Het asbestmateriaal is bedekt (uitgezonderd laag verf, coating, behang, kunststof, textiel) en het wegnemen van het bedekkende materiaal kan niet zonder het bedekkende materiaal te beschadigen.

Bevestigingswijze	• Verlijmd, ingegoten, versmeerd
Identificatiemethode	Vaststelling zonder monstername
Destructieve handeling voor identificatie	Nee
Opmerking	Doorvoer in metselwerk, kelder, gasleiding

Maatregelen nemen

- Zorg voor een veilig beheer en verwijder dit asbestmateriaal wanneer het bij werken eenvoudig bereikbaar wordt. Controleer de toestand jaarlijks op wijzigingen.

- Eenvoudige handelingen: mag via doe-het-zelf of door werknemer(s) met opleidingsattest eenvoudige handelingen
Metselwerk rondom de bron loskappen en deze zonder te beschadigen/breken wegnemen.
Uitvoering door daartoe opgeleid personeel en volgens de richtlijnen uit de Codex, boek VI, Titel 3.

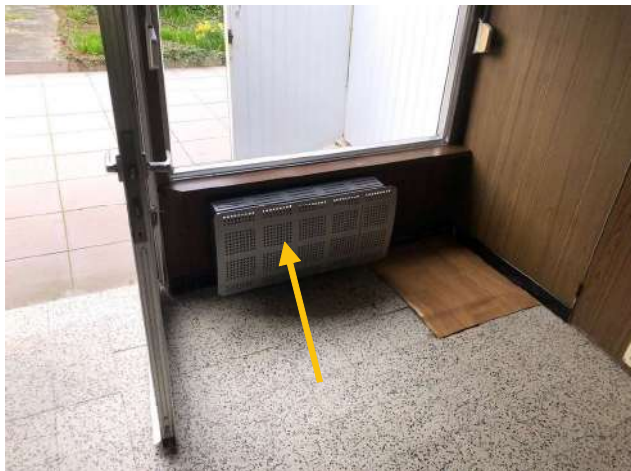
Fiche 9: Verwarmingstoestel inwendig onderdelen, veranda,+0

Onderdelen inwendig onbekend, veranda, +0

Identificatiemethode	Redelijk vermoeden
Primaire drager	HVAC infrastructuur en uitrusting
(Asbest)materiaal	Pakking, dichting
Bindmiddel	Karton - papier - viltachtig
Gebondenheid bindmiddel	Niet-hechtgebonden

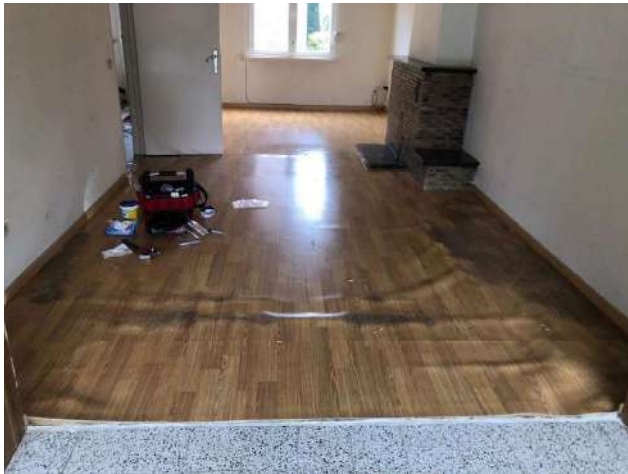
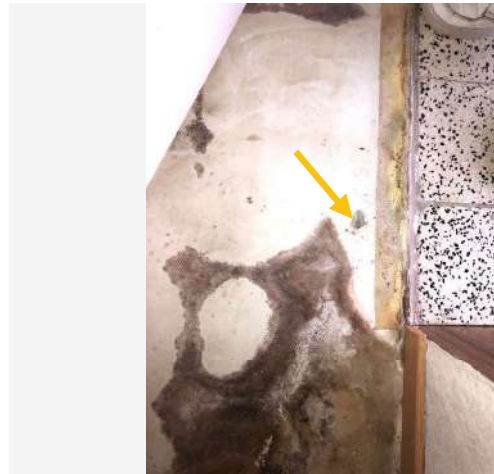
Fiche 10: Egaline onder vloerzeil, woonkamer

Geen asbest

#	Type	Referentie	Resultaat
10.1	Puntmonster	MM01	Geen asbest

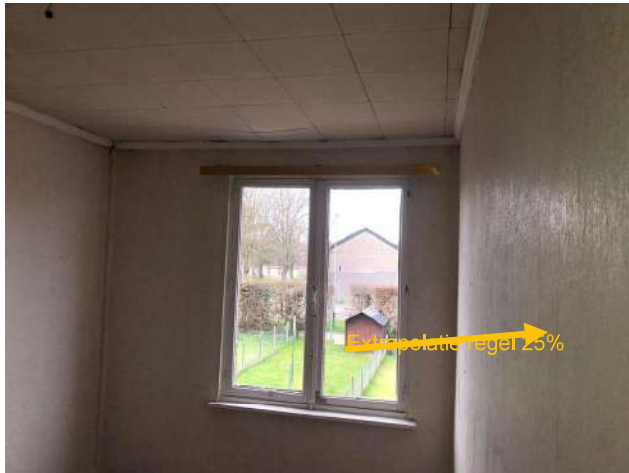
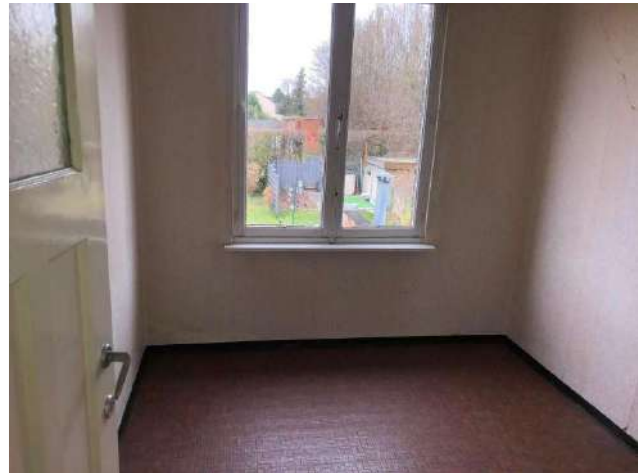
Fiche 11: Pleisterwerk muren en plafond, extrapolatie regel

Geen asbest

Totaal volume	3,50 m ³
Identificatiemethode	Vaststelling met bewijsdocument, zonder monstername
Destructieve handeling voor identificatie	Nee
Opmerking	<p>Pleisterwerk muren en plafond. hierbij werd de extrapolatie regel gebruikt voor sociale huisvestiging.</p> <p>er werd op andere plaatsen 25% bemonsterd en al deze stalen werden negatief bevonden op asbest.</p>
