Asbestinventarisatetest

Tervuursesteenweg 326, 2800 Mechelen

Attestnummer : 20230417-000162.000

Uitgegeven op : 17.04.2023

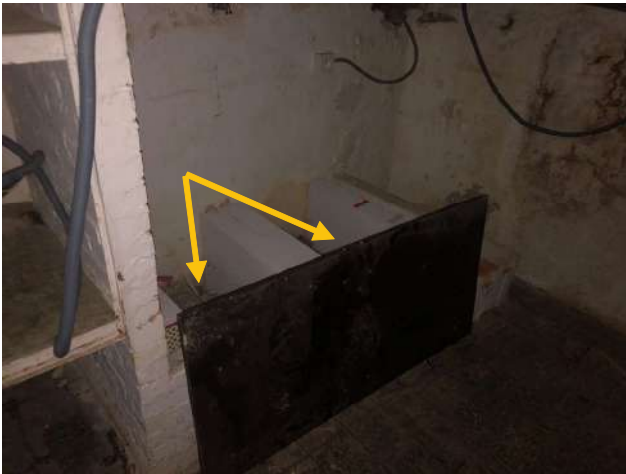
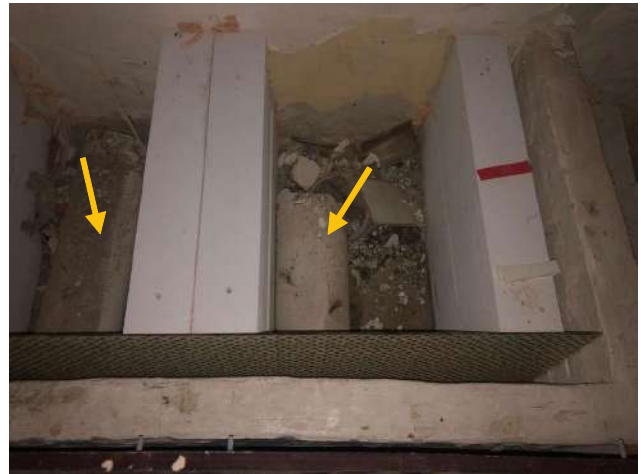
Beschrijving	Brokstukken vezelcement, kelder
Type afvalstof	Betreft stock-voorraad of gedemonteerde asbestmaterialen
Aanwezige resten	afvoerbuïs nog aanwezig in doorvoer
Omgeving	Binnen
Primaire drager	Vloer
Asbestmaterialen	<ul style="list-style-type: none">• Buis, koker, leiding, pijp, doorvoer
Bindmiddel van asbestmateriaal	Cement
Gebondenheid op basis van bindmiddel	Hecht
Hoeveelheid (gewicht - aantal)	<ul style="list-style-type: none">• 19,99 kg - 1 stuk
Totaal gewicht	19,99 kg
Eenvoudig bereikbaar	Ja
Identificatiemethode	Vaststelling zonder monstername
Opmerking	Brokstukken vezelcement losliggend op vloer. afkomstig van onoordeelkundig verwijdering afvoerbuïs, kelder

Dringend verwijderen

- Scherm in afwachting van verwijdering het asbestafval af van luchtstromingen en verstoring: bijvoorbeeld door het te verpakken, te fixeren, af te dekken, signalisatie - afbakening aan te brengen,
- Verwijder het asbestafval.

- Eenvoudige handelingen: mag via doe-het-zelf of door werknemer(s) met opleidingsattest eenvoudige handelingen
Bron zonder verder te beschadigen/breken wegnemen (handpicking).
Uitvoering door daartoe opgeleid personeel en volgens de richtlijnen uit de Codex, boek VI, Titel 3.
fijnreiningen na opruiming door middel van stofzuiger met absoluutfilter voor asbestwerken.

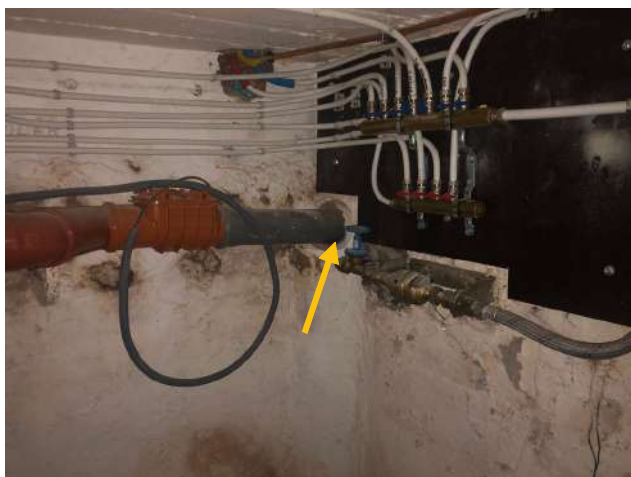
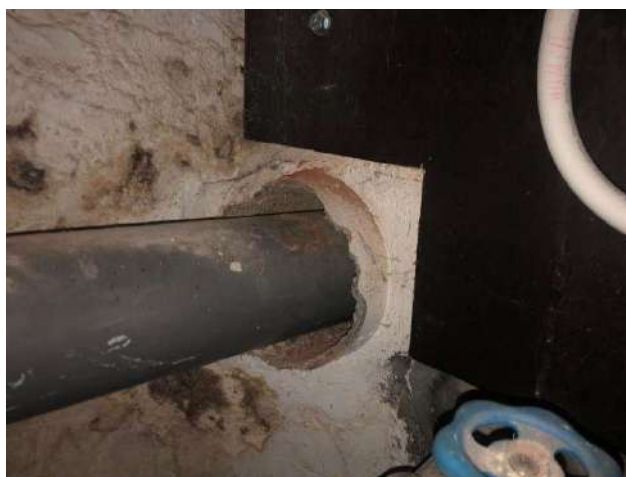
Eindbeoordeling materiaalisico	Verhoogd materiaalisico en/of verhoogde kans op vezelvrijgave
--------------------------------	---------------------------------------------------------------

Gebondenheid	Categorie 1: hechtgebonden in oorsprong
Asbestsoort (vezeltype)	Crocidoliet aanwezig
Asbestconcentratie	Laag (< 50%)
Afschermingsgraad van het gehele materiaal	Geheel of deels (ook) vrij aan de binnenlucht
Toestand van het materiaal	Licht beschadigd, licht verweerd. Intact materiaal type Pical – asbestboard of categorie III 'gebondenheid'

Beschrijving	doorvoer uit asbestcement, kelder
Omgeving	Binnen
Primaire drager	Binnenwand
Asbestmateriaal	Buis, koker, leiding, pijp, doorvoer
Bindmiddel van asbestmateriaal	Cement
Gebondenheid op basis van bindmiddel	Hecht
Hoeveelheid (lengte - omtrek - dikte - aantal)	• 0,50 m - 10,00 cm - 1,00 cm - 1 stuk
Totaal volume	< 0,001 m ³

Eenvoudig bereikbaar	Ja
Bevestigingswijze	<ul style="list-style-type: none">• Verlijmd, ingegoten, versmeerd
Identificatiemethode	Vaststelling zonder monstername
Destructieve handeling voor identificatie	Nee
Opmerking	Doorvoer, afvoerbuis dat achtergebleven is. Kelder

[Verwijderen](#)

- Zorg voor een veilig beheer en verwijder dit asbestmateriaal wanneer het bij werken eenvoudig bereikbaar wordt. Controleer de toestand jaarlijks op wijzigingen.

- Eenvoudige handelingen: mag via doe-het-zelf of door werknemer(s) met opleidingsattest eenvoudige handelingen
Metselwerk rondom de bron loskappen en deze zonder te beschadigen/breken wegnemen.
Uitvoering door daartoe opgeleid personeel en volgens de richtlijnen uit de Codex, boek VI, Titel 3.

is wel aanbevolen om doorvoer in te kapselen door middel van een verflaag.

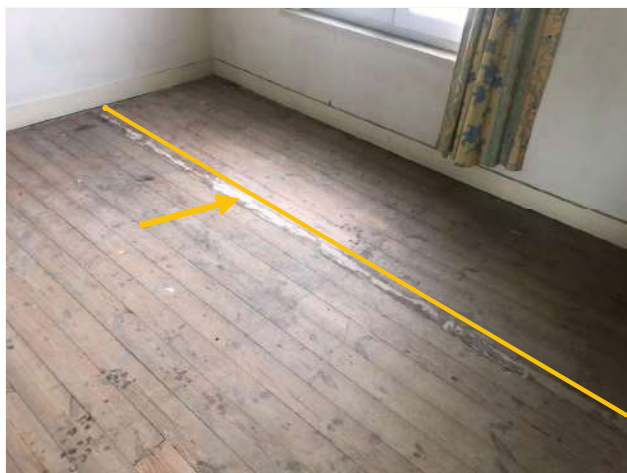
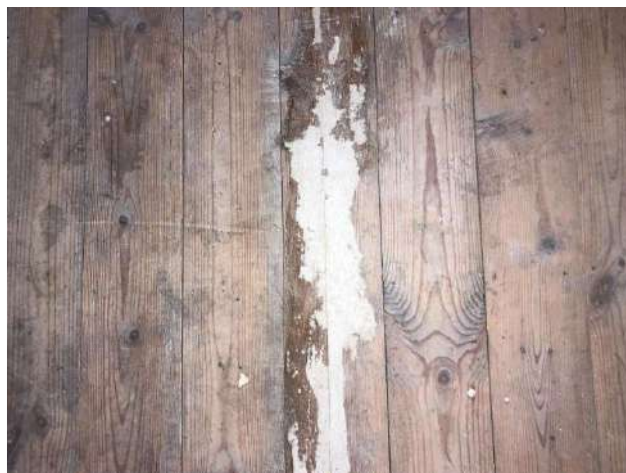
Eindbeoordeling materiaalisico	Verhoogd materiaalisico en/of verhoogde kans op vezelvrijgave
--------------------------------	---------------------------------------------------------------

Gebondenheid	Categorie 2: niet-hechtgebonden met matrix
Asbestsoort (vezeltype)	Alleen chrysotiel
Asbestconcentratie	Hoog ($\geq 50\%$)
Afschermingsgraad van het gehele materiaal	Geheel of deels (ook) vrij aan de binnenlucht
Toestand van het materiaal	Licht beschadigd, licht verveerd. Intact materiaal type Pical – asbestboard of categorie III 'gebondenheid'

#	Type	Referentie	Resultaat
3.1	Puntmonster	MM02	Chrysotiel

Beschrijving	Restanten kartonlaag op vloer, +1, kamer
Omgeving	Binnen
Primaire drager	Vloer

Asbestmateriaal	Prefab - afwerking - Vloerzeil
Bindmiddel van asbestmateriaal	Karton - papier - viltachtig
Gebondenheid op basis van bindmiddel	Niet-hechtgebonden
Hoeveelheid (oppervlakte - aantal)	<ul style="list-style-type: none"> • 3,00 m² - 1 stuk
Totale oppervlakte	3,00 m ²
Eenvoudig bereikbaar	Ja
Bevestigingswijze	<ul style="list-style-type: none"> • Verlijmd, ingegoten, versmeerd
Identificatiemethode	Vaststelling met monstername
Destructieve handeling voor identificatie	Nee
Opmerking	<p>Restanten kartonlaag afkomstig van oud vloerzeil.</p> <p>1ste verdieping</p> <p>kamer, straatkant</p> <p>mogelijks nog oude vloerzeilen of restanten karton aanwezig in andere ruimtes onder vaste vloerbekleding</p>

Verwijderen

- Verwijder dit asbestmateriaal zo snel mogelijk. Volg de toestand goed op.

- Eenvoudige handelingen: enkel door erkend asbestverwijderaar planken in zijn geheel verwijderen zonder aan kartonlaag te komen: mogelijks eenvoudige handeling

Er bestaat een reëel risico dat de bron wordt beschadigd/gebroken tijdens het wegnemen, vandaar dat een verwijdering in hermetisch afgesloten zone wordt aanbevolen.

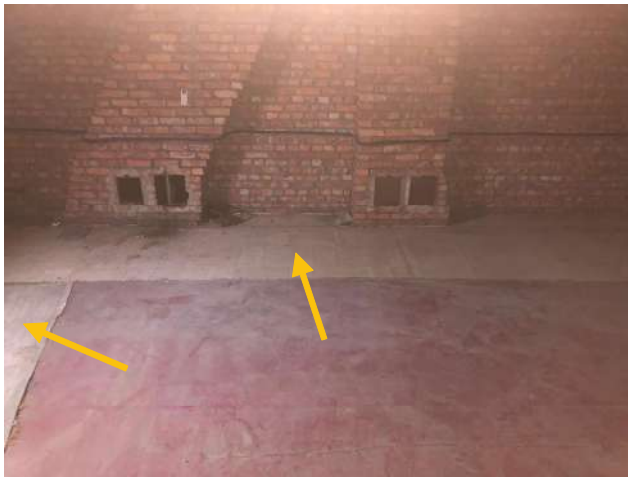
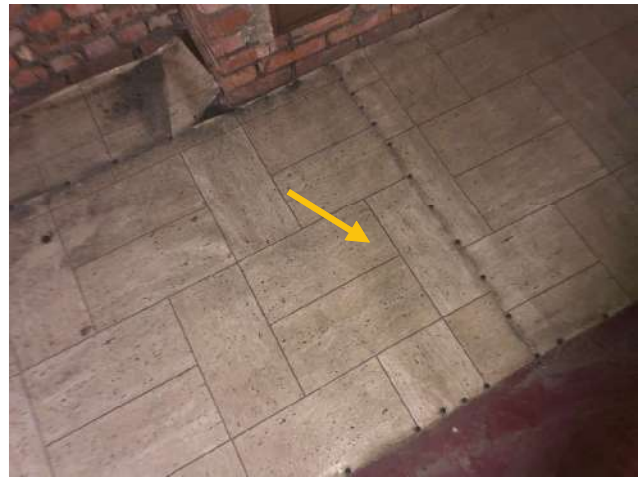
Eindbeoordeling materiaalrisico	Verhoogd materiaalrisico en/of verhoogde kans op vezelvrijgave
---------------------------------	----------------------------------------------------------------

Gebondenheid	Categorie 2: niet-hechtgebonden met matrix
Asbestsoort (vezeltype)	Alleen chrysotiel
Asbestconcentratie	Hoog (>= 50%)
Afschermingsgraad van het gehele materiaal	Geheel of deels (ook) vrij aan de binnenlucht
Toestand van het materiaal	Licht beschadigd, licht verweerd. Intact materiaal type Pical – asbestboard of categorie III 'gebondenheid'

#	Type	Referentie	Resultaat
4.1	Puntmonster	MM04	Chrysotiel

Beschrijving	vloerbekleding met kartonlaag, zolder
Omgeving	Binnen
Primaire drager	Vloer
Asbestmateriaal	Prefab - afwerking - Vloerzeil
Bindmiddel van asbestmateriaal	Karton - papier - viltachtig
Gebondenheid op basis van bindmiddel	Niet-hechtgebonden
Hoeveelheid (oppervlakte - aantal)	• 8,00 m ² - 1 stuk

Totale oppervlakte	8,00 m ²
Eenvoudig bereikbaar	Ja
Bevestigingswijze	<ul style="list-style-type: none">• Genageld, geniet
Identificatiemethode	Vaststelling met monsternamen
Destructieve handeling voor identificatie	Nee
Opmerking	Vloerzeil met kartonlaag, zolder

[Verwijderen](#)

- Zorg voor een veilig beheer en verwijder dit asbestmateriaal wanneer het bij werken eenvoudig bereikbaar wordt. Controleer de toestand jaarlijks op wijzigingen.

- Hermetische zone (erkend asbestverwijderaar)
Er bestaat een reëel risico dat de bron wordt beschadigd/gebroken tijdens het wegnemen, vandaar dat een verwijdering in hermetisch afgesloten zone wordt aanbevolen.

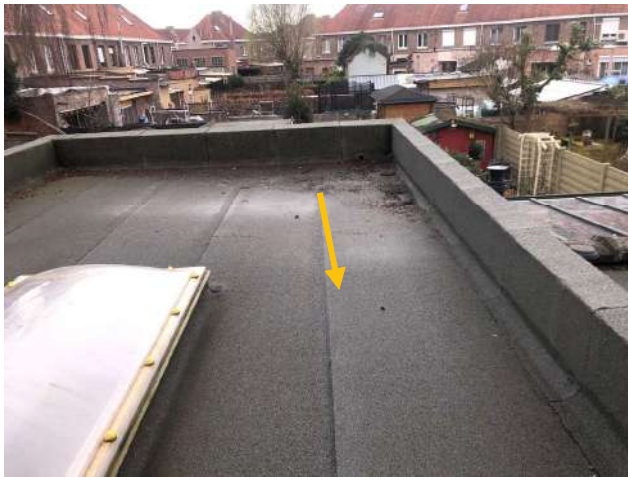
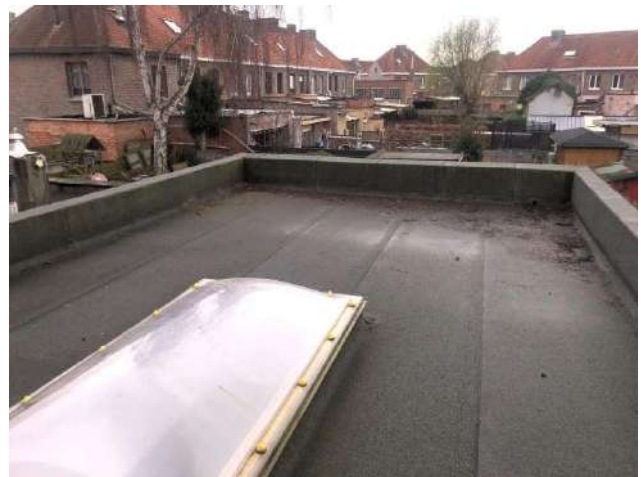
Eindbeoordeling materiaalrisico	Laag materiaalrisico en/of verlaagde kans op vezelvrijgave
---------------------------------	------------------------------------------------------------

Gebondenheid	Categorie 1: hechtgebonden in oorsprong
Asbestsoort (vezeltype)	Crocidoliet aanwezig
Asbestconcentratie	Laag (< 50%)
Afschermingsgraad van het gehele materiaal	Geheel of deels vrij aan de buitenlucht
Toestand van het materiaal	Onbeschadigd, niet verweerd

Beschrijving	Roofing dakbedekking, achterbouw, plat dak
Omgeving	Buiten
Primaire drager	Plat dak
Asbestmateriaal	Dak- en gevelbekleding - Roofing
Bindmiddel van asbestmateriaal	Bitumen (roofing, teer, asfalt)
Gebondenheid op basis van bindmiddel	Hecht
Hoeveelheid (oppervlakte - aantal)	• 25,00 m ² - 1 stuk
Totale oppervlakte	25,00 m ²
Eenvoudig bereikbaar	Ja
Bevestigingswijze	• Verlijmd, ingegoten, versmeerd

Identificatiemethode	Vaststelling zonder monstername Motivatie: Groot risico op structurele gevolgschade (lekschade, werking installatie,...)
Destructieve handeling voor identificatie	Nee
Opmerking	Roofing, plat dak, achterbouw

Zorgvuldig beheren

- Zorg voor een veilig beheer en verwijder dit asbestmateriaal wanneer het bij werken eenvoudig bereikbaar wordt. Controleer de toestand jaarlijks op wijzigingen.
- Voer bijkomende staalname(s) uit.

- Eenvoudige handelingen: mag via doe-het-zelf of door werknemer(s) met opleidingsattest eenvoudige handelingen
Samenstelling nagaan en indien asbesthoudend bron zonder te beschadigen/breken wegnemen.
Uitvoering door daartoe opgeleid personeel en volgens de richtlijnen uit de Codex, boek VI, Titel 3.

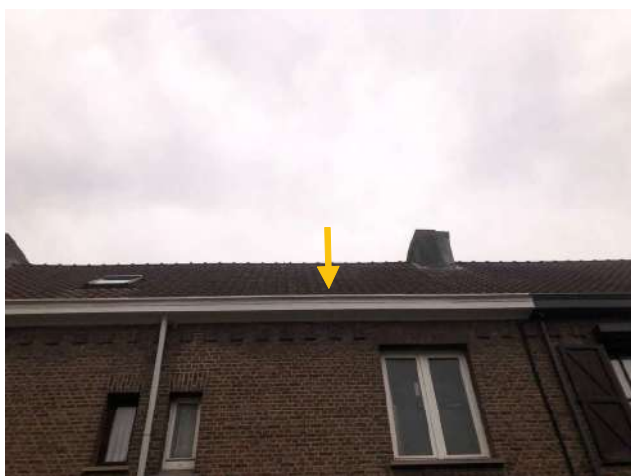
Tijdelijke beperking

Reden: Het te onderzoeken materiaal situeert zich hoger dan 3,50 m te rekenen vanaf een veilige ondergrond

Uitleg van de asbestdeskundige: Roofing dakgoten.

(Asbest)materiaal	Dak- en gevelbekleding - Roofing
Karakterisatie	Asbest (verdacht)
Primaire drager	dakgoten

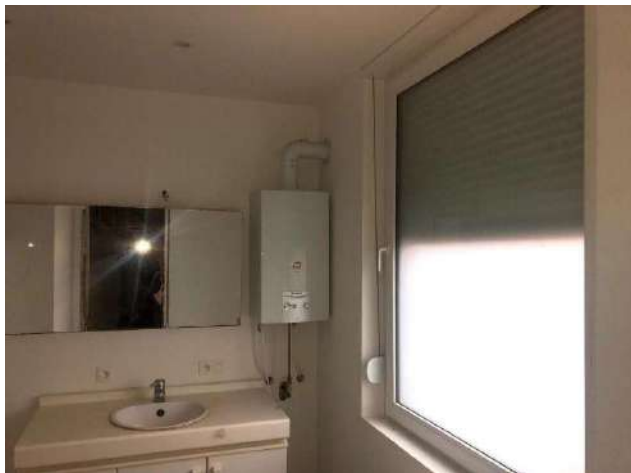
Fiche 7: Afwerkingsmaterialen vloer/wanden/plafond, onbekend

Afwerkingsmaterialen achter vaste wanden en plafond zijn onbekend over heel de woning, dit blijft een aandachtspunt bij ontmatelingswerken.

Afwerkingsmaterialen achter vaste vloeren zijn onbekend over heel de woning, dit blijft een aandachtspunt bij ontmatelingswerken.

Identificatiemethode	Redelijk vermoeden
Primaire drager	vloeren, wanden, plafond
(Asbest)materiaal	beplating, vloerzeilen
Bindmiddel	cement, karton
Gebondenheid bindmiddel	Niet-hechtgebonden

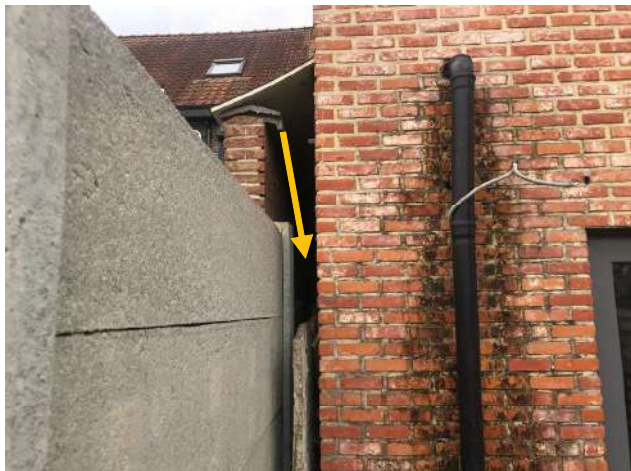
Fiche 8: Afwerkingsmateriaal tussen metselwerk, scheingsmuur

Er kunnen nog verdachte afwerkingsmaterialen tussen scheidingmuur aanwezig zijn.
aandachtspunt bij verwijdering metselwerk/

Identificatiemethode	Redelijk vermoeden
Primaire drager	Wand vrijstaand (scheidingsmuur, ...)
(Asbest)materiaal	beplating, afval, vloerzeilen
Bindmiddel	cement, karton
Gebondenheid bindmiddel	Niet-hechtgebonden

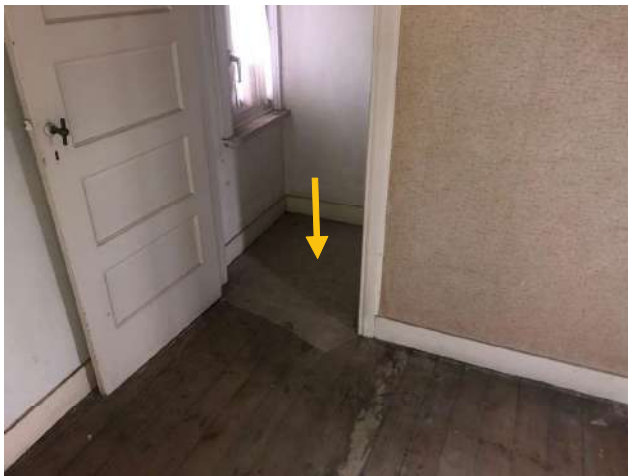
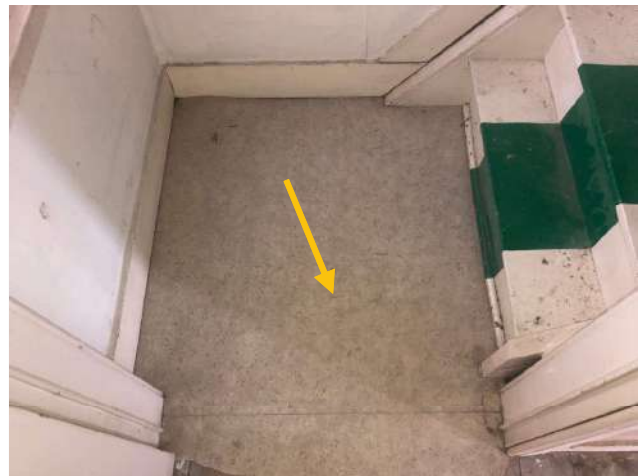
Geen asbest

#	Type	Referentie	Resultaat
9.1	Puntmonster	MM03	Geen asbest

Beschrijving	vloerbekleding overloop trap naar zolder
Omgeving	Binnen
Primaire drager	Vloer
Bindmiddel van materiaal	Kunststof of -hars

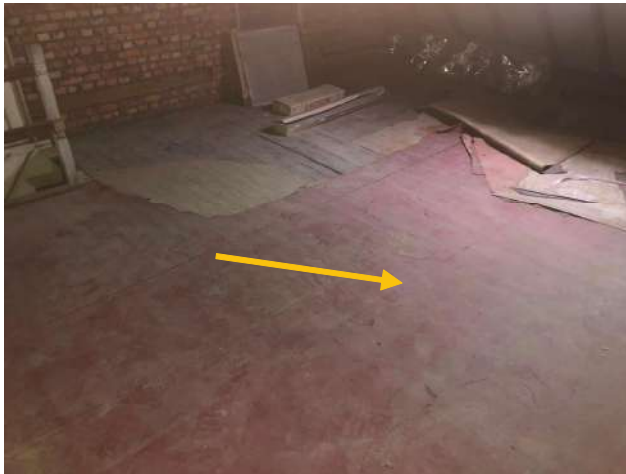
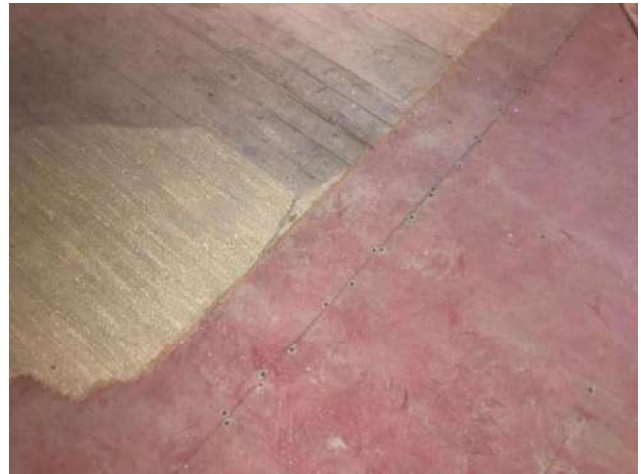
Geen asbest

#	Type	Referentie	Resultaat
10.1	Puntmonster	MM05	Geen asbest

Beschrijving	vloerzeil met bitumenrug, zolder
Omgeving	Binnen
Primaire drager	Vloer
Bindmiddel van materiaal	Bitumen (roofing, teer, asfalt)

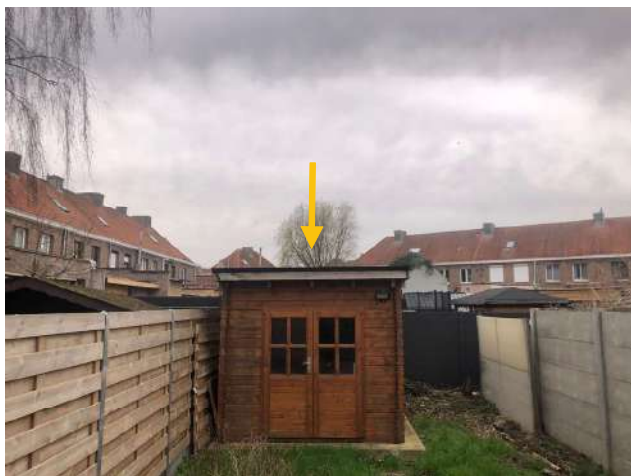
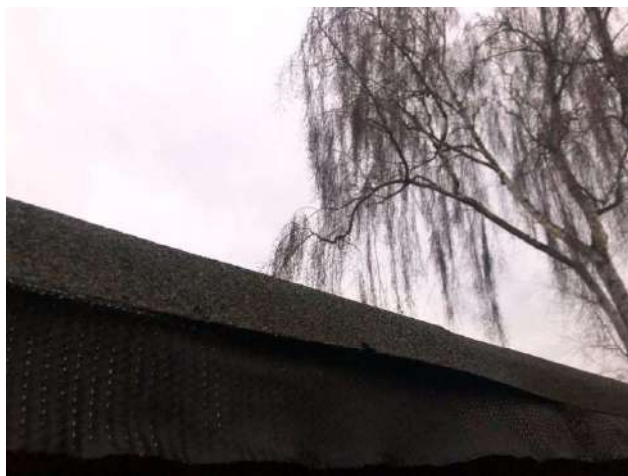
Fiche 11: Roofing dakbedekking, tuinhuis

Geen asbest

#	Type	Referentie	Resultaat
11.1	Puntmonster	MM01	Geen asbest

Beschrijving	Roofing dakbedekking, tuinhuis
Omgeving	Buiten
Primaire drager	Plat dak
Bindmiddel van materiaal	Bitumen (roofing, teer, asfalt)

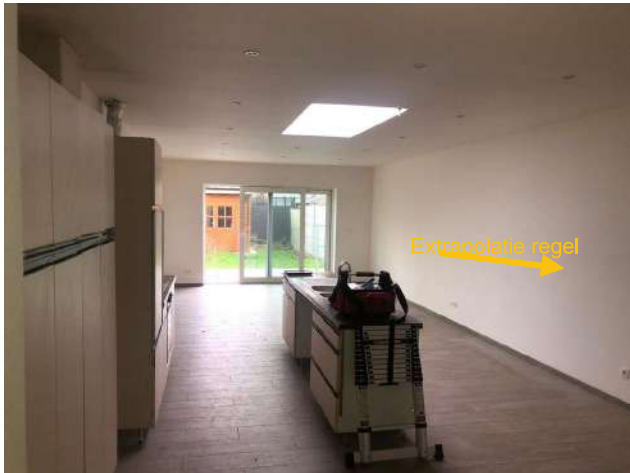
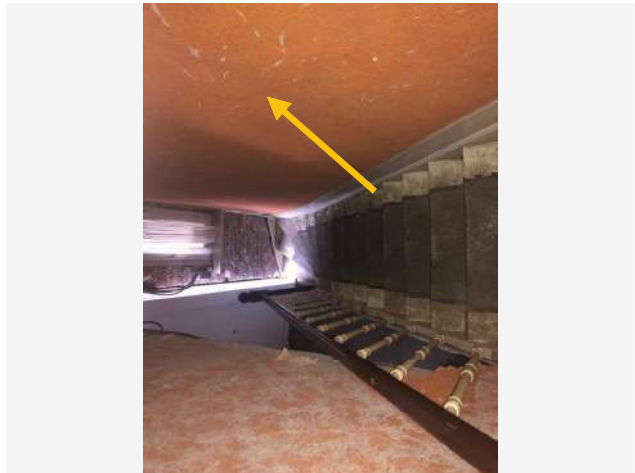
Fiche 12: Pleisterwerk muren en plafond, Extrapolatie regel

Geen asbest

Beschrijving	Pleisterwerk muren en plafond, Extrapolatie regel
Omgeving	Binnen
Primaire drager	Wanden en plafond
Bindmiddel van materiaal	Gips - kalk
Gebondenheid op basis van bindmiddel	Niet-hechtgebonden
Hoeveelheid (oppervlakte - dikte - aantal)	• 350,00 m ² - 1,00 cm - 1 stuk

Totaal volume	3,50 m ³
Identificatiemethode	Vaststelling met bewijsdocument, zonder monstername
Destructieve handeling voor identificatie	Nee
Opmerking	<p>Pleisterwerk muren en plafond. hierbij werd de extrapolatie regel gebruikt voor sociale huisvestiging.</p> <p>er werd op andere plaatsen 25% bemonsterd en al deze stalen werden negatief bevonden op asbest.</p>
