Asbestinventarisatetest

Abeelstraat 54, 2800 Mechelen

Attestnummer : 20230323-000065.000

Niet-asbestveilig

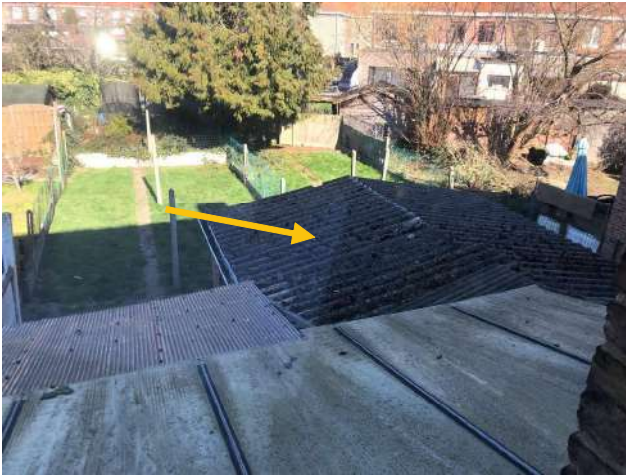
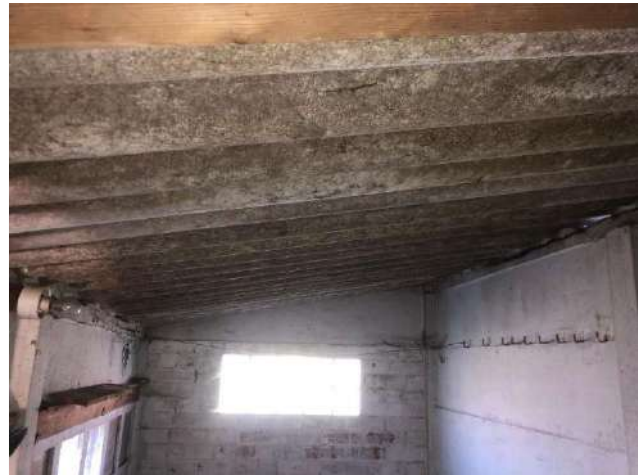
| Eindbeoordeling materiaalrisico | Hoog materiaalrisico en/of hoge kans op vezelvrijgave |

| Asbestsoort (vezeltype) | Crocidoliet aanwezig |
| Toestand van het materiaal | Matig beschadigd, matig verweerd |

| Beschrijving | golfplaten dakbedekking tuinhuis |

| Opmerking | Golfplaten als dakbedekking betonnen tuinhuis |

Dringend verwijderen

- Verwijder dit asbestmateriaal zo snel mogelijk. Volg de toestand goed op.

- Eenvoudige handelingen: mag via doe-het-zelf of door werknemer(s) met opleidingsattest eenvoudige handelingen
Bron fixeren, losschroeven en zonder te beschadigen/breken wegnemen.

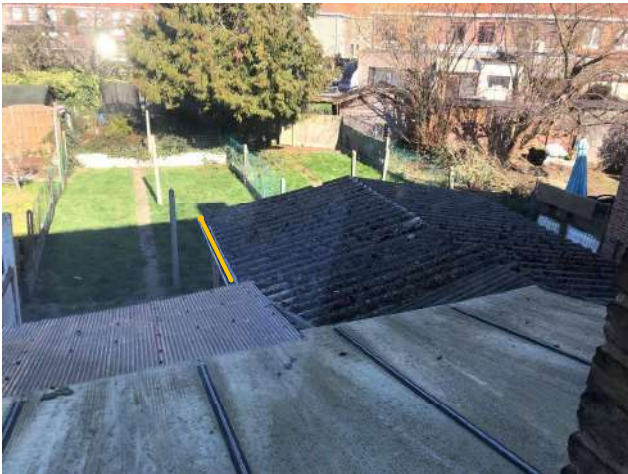
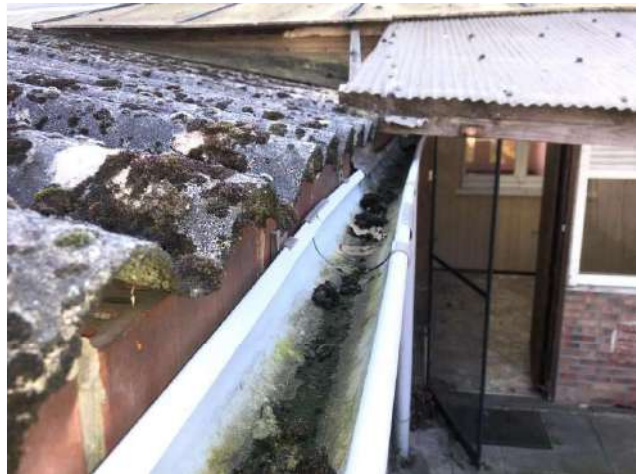
Fiche 2: Mos/slib in dakgoot

| Beschrijving | Mos/slib in dakgoot |
| Type afvalstof | Betreft resten (contaminatie) van verwerking of beschadiging |
| Bron van de resten | golfplaten nog aanwezig op betonnen tuinhuis |
| Opmerking | Slib/mos in dakgoot. 5 lopende meters dakgoot |

Dringend verwijderen

- Verwijder het asbestafval.

- Eenvoudige handelingen: mag via doe-het-zelf of door werknemer(s) met opleidingsattest eenvoudige handelingen
Fijnreinigen van dakgoten waar slibrestanten in terecht gekomen zijn.

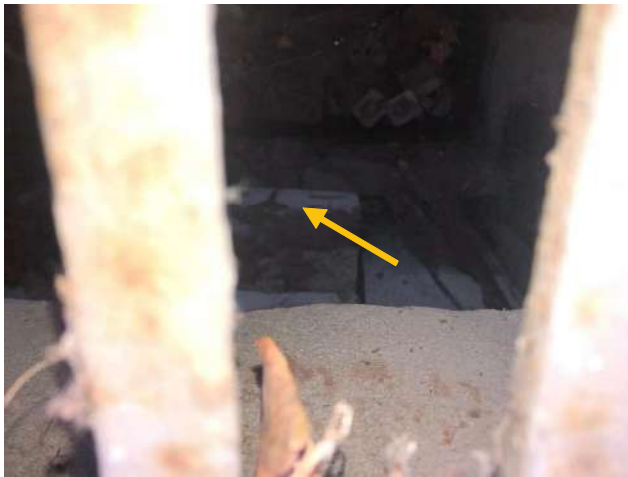
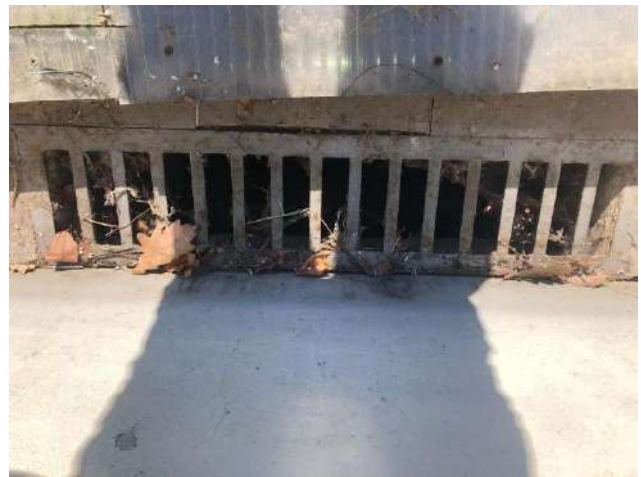
| Eindbeoordeling materiaalrisico | Zeer laag materiaalrisico en/of zeer lage kans op vezelvrijgave |

| Toestand van het materiaal | Licht beschadigd, licht verweerd. Intact materiaal type Pical – asbestboard of categorie III 'gebondenheid' |

| Beschrijving | stopverf kelderraam/glas, kelder |

| Opmerking | Stopverf tussen hout kozijn en glas, kelder |

Zorgvuldig beheren

- Zorg voor een veilig beheer en verwijder dit asbestmateriaal wanneer het bij werken eenvoudig bereikbaar wordt. Controleer de toestand jaarlijks op wijzigingen.

- Eenvoudige handelingen: mag via doe-het-zelf of door werknemer(s) met opleidingsattest eenvoudige handelingen
Bron fixeren en zonder te beschadigen/breken wegnemen.

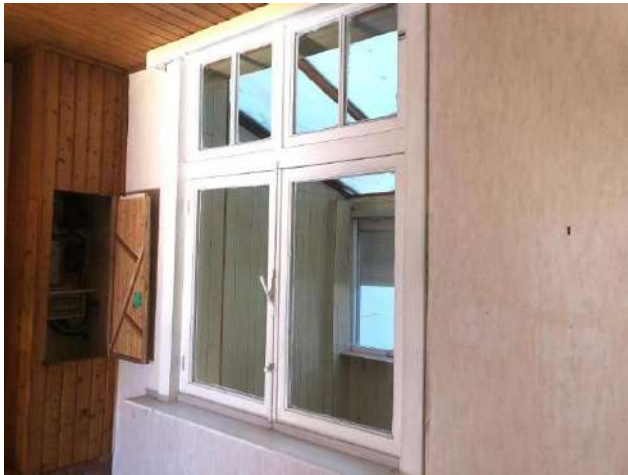
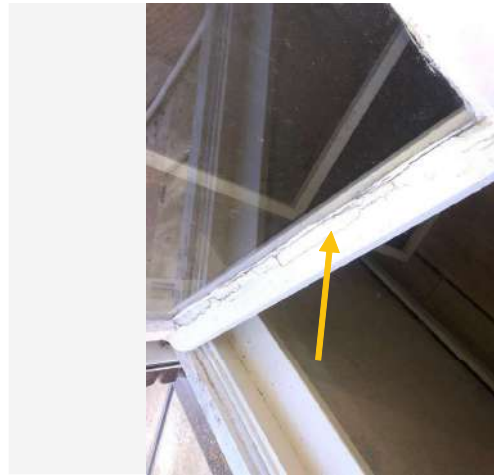
| Eindbeoordeling materiaalrisico | Zeer laag materiaalrisico en/of zeer lage kans op vezelvrijgave |

| Toestand van het materiaal | Licht beschadigd, licht verweerd. Intact materiaal type Pical – asbestboard of categorie III 'gebondenheid' |

| Beschrijving | stopverf tussen hout kozijn en glas, woning |

| Opmerking | <p>Stopverf tussen houten kozijn en glas.</p> <p>1ste verdieping</p> <p>Houten kozijn keuken, gelijkvloers</p> |

Zorgvuldig beheren

- Zorg voor een veilig beheer en verwijder dit asbestmateriaal wanneer het bij werken eenvoudig bereikbaar wordt. Controleer de toestand jaarlijks op wijzigingen.
- Voer bijkomende staalname(s) uit.

- Eenvoudige handelingen: mag via doe-het-zelf of door werknemer(s) met opleidingsattest eenvoudige handelingen
Bron in geheel en zonder te beschadigen wegnemen.

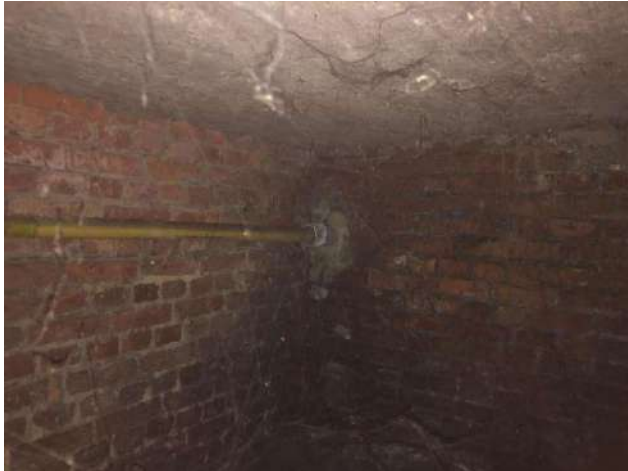
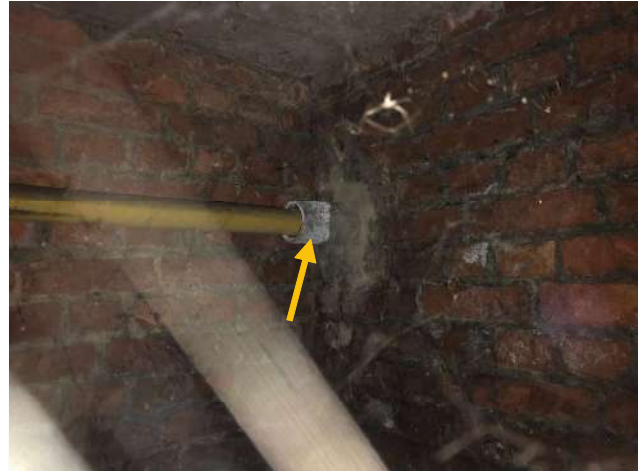
Fiche 5: doorvoer in gemetste muur, gasleiding, kelder

| Eindbeoordeling materiaalrisico | Laag materiaalrisico en/of verlaagde kans op vezelvrijgave |

| Asbestsoort (vezeltype) | Crocidoliet aanwezig |
| Toestand van het materiaal | Licht beschadigd, licht verweerd. Intact materiaal type Pical – asbestboard of categorie III 'gebondenheid' |

| Opmerking | doorvoer in gemetste muur, gasleiding, kelder |

Zorgvuldig beheren

- Zorg voor een veilig beheer en verwijder dit asbestmateriaal wanneer het bij werken eenvoudig bereikbaar wordt. Controleer de toestand jaarlijks op wijzigingen.

- Eenvoudige handelingen: mag via doe-het-zelf of door werknemer(s) met opleidingsattest eenvoudige handelingen
Metselwerk rondom de bron loskappen en deze zonder te beschadigen/breken wegnemen.

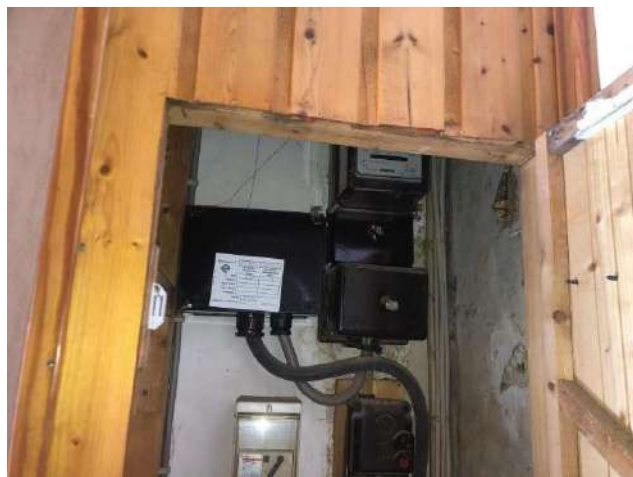
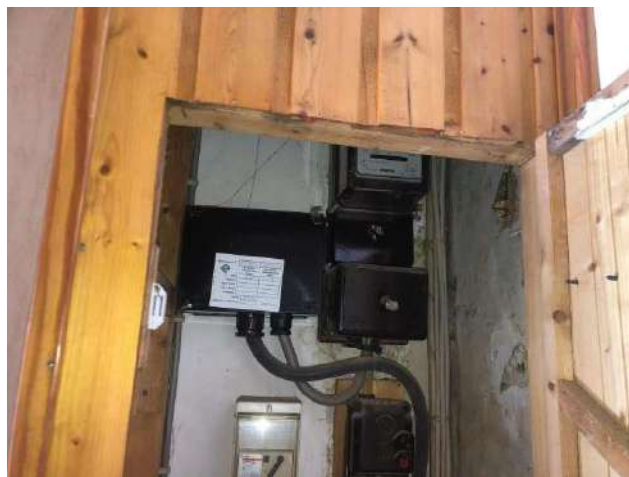
| Eindbeoordeling materiaalrisico | Laag materiaalrisico en/of verlaagde kans op vezelvrijgave |

| Asbestsoort (vezeltype) | Crocidoliet aanwezig |
| Asbestconcentratie | Laag (< 50%) |

Zorgvuldig beheren

- Zorg voor een veilig beheer en verwijder dit asbestmateriaal wanneer het bij werken eenvoudig bereikbaar wordt. Controleer de toestand jaarlijks op wijzigingen.
- Voer bijkomende staalname(s) uit.

- Eenvoudige handelingen: mag via doe-het-zelf of door werknemer(s) met opleidingsattest eenvoudige handelingen
Bron fixeren en zonder te beschadigen/breken wegnemen.
Uitvoering door daartoe opgeleid personeel en volgens de richtlijnen uit de Codex, boek VI, Titel 3.

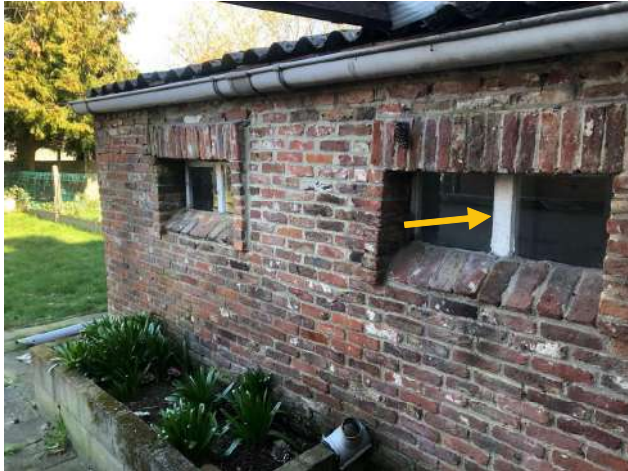
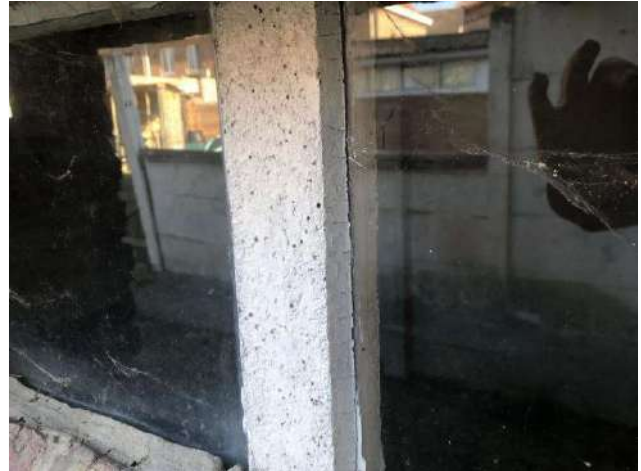
Fiche 7: stopverf tussen betonnen kozijnen/glas, tuinhuis

| Opmerking | Stopverf tussen betonnen kozijnen en glas, tuinhuis |

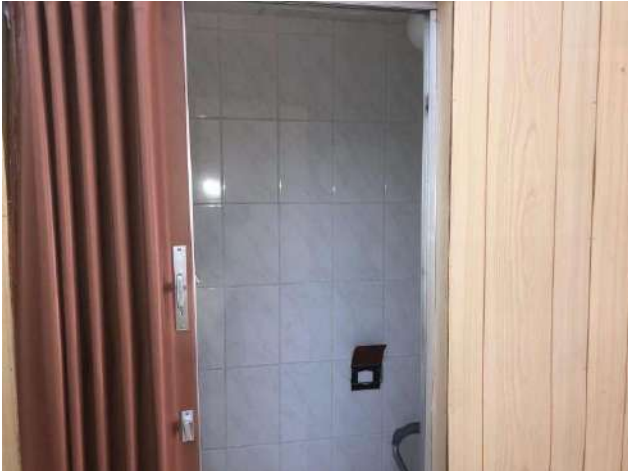
Fiche 13: tegellijm achter faience tegels, toilet, onbekend

| Gebondenheid bindmiddel | Niet-hechtgebonden |

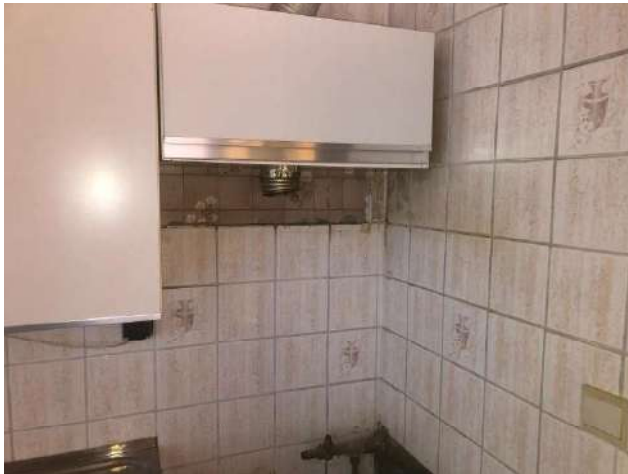
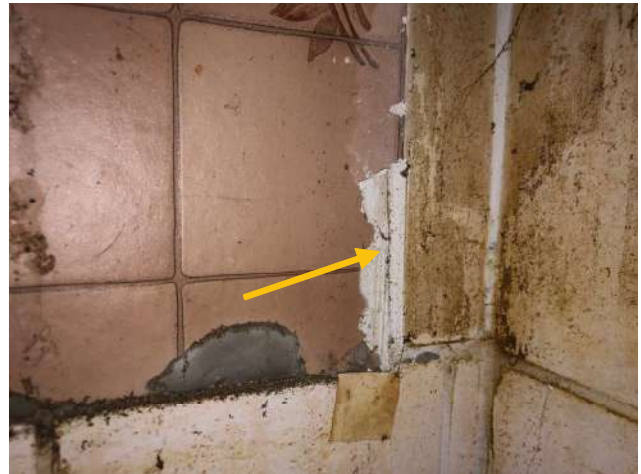
Fiche 15: witte tegellijm achter faience, keuken

| Opmerking | Witte tegellijm achter faience tegels wand keuken., gelijkvloers |
