# Asbestinventarisatetest

Reinheidstraat 11, 2800 Mechelen

Attestnummer : 20230419-000250.000

## Niet-asbestveilig

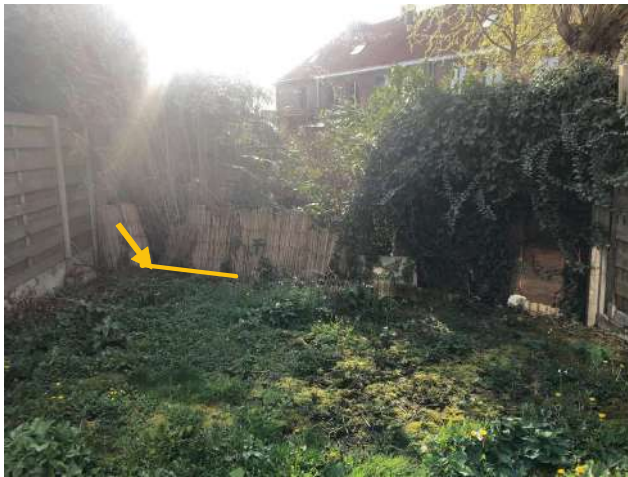
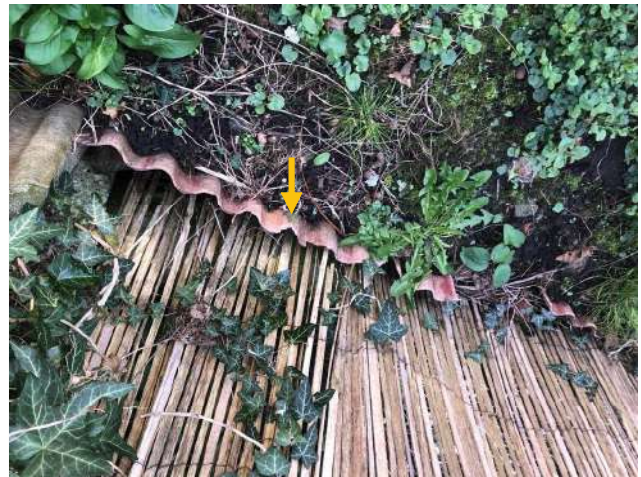
Het asbestmateriaal valt onder de mijlpaal van 2034.

Eindbeoordeling materiaalrisico	Laag materiaalrisico en/of verlaagde kans op vezelvrijgave
---------------------------------	--

Beschrijving	golfplaten in grond als afboording, tuin
Omgeving	Buiten
Primaire drager	Vloer
Asbestmateriaal	Dak- en gevelbekleding - Golfplaat
Bindmiddel van asbestmateriaal	Cement
Gebondenheid op basis van bindmiddel	Hecht
Hoeveelheid (oppervlakte - aantal)	<ul style="list-style-type: none"><li>• 0,50 m<sup>2</sup> - 1 stuk</li></ul>
Totale oppervlakte	0,50 m <sup>2</sup>
Eenvoudig bereikbaar	Nee <ul style="list-style-type: none"><li>• Het asbestmateriaal is bedekt (uitgezonderd laag verf, coating, behang, kunststof, textiel) en het wegnemen van het bedekkende materiaal kan niet zonder het bedekkende materiaal te beschadigen.</li></ul>

<b>Bevestigingswijze</b>	• Geklemd
<b>Identificatiemethode</b>	Vaststelling zonder monstername
<b>Destructieve handeling voor identificatie</b>	Nee
<b>Opmerking</b>	Golfplaten in de grond van de tuin als afboording

- Zorg voor een veilig beheer en verwijder dit asbestmateriaal wanneer het bij werken eenvoudig bereikbaar wordt. Controleer de toestand jaarlijks op wijzigingen.

- Eenvoudige handelingen: mag via doe-het-zelf of door werknemer(s) met opleidingsattest eenvoudige handelingen  
Bron in geheel en zonder te beschadigen wegnemen.

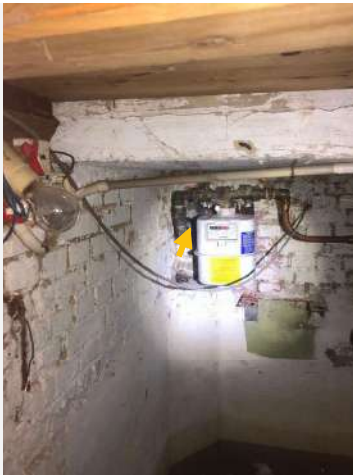
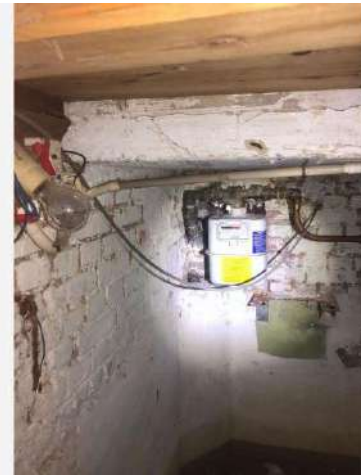
Het asbestmateriaal valt onder de mijlpaal van 2040.

Eindbeoordeling materiaalrisico	Verhoogd materiaalrisico en/of verhoogde kans op vezelvrijgave
---------------------------------	--

Beschrijving	Doorvoer in muur, gasleiding, kelder
Omgeving	Binnen
Primaire drager	Wand buitenschil
Asbestmateriaal	Buis, koker, leiding, pijp, doorvoer
Bindmiddel van asbestmateriaal	Cement
Gebondenheid op basis van bindmiddel	Hecht
Hoeveelheid (lengte - omtrek - dikte - aantal)	<ul style="list-style-type: none"><li>• 0,50 m - 10,00 cm - 1,00 cm - 1 stuk</li></ul>
Totaal volume	< 0,001 m <sup>3</sup>
Eenvoudig bereikbaar	Nee <ul style="list-style-type: none"><li>• Het asbestmateriaal is bedekt (uitgezonderd laag verf, coating, behang, kunststof, textiel) en het wegnemen van het bedekkende materiaal kan niet zonder het bedekkende materiaal te beschadigen.</li></ul>

<b>Bevestigingswijze</b>	• Verlijmd, ingegoten, versmeerd
<b>Identificatiemethode</b>	Vaststelling zonder monstername
<b>Destructieve handeling voor identificatie</b>	Nee
<b>Opmerking</b>	Doorvoer in muur, gasleiding, kelder

- Zorg voor een veilig beheer en verwijder dit asbestmateriaal wanneer het bij werken eenvoudig bereikbaar wordt. Controleer de toestand jaarlijks op wijzigingen.

- Eenvoudige handelingen: mag via doe-het-zelf of door werknemer(s) met opleidingsattest eenvoudige handelingen  
Metselwerk rondom de bron loskappen en deze zonder te beschadigen/breken wegnemen.

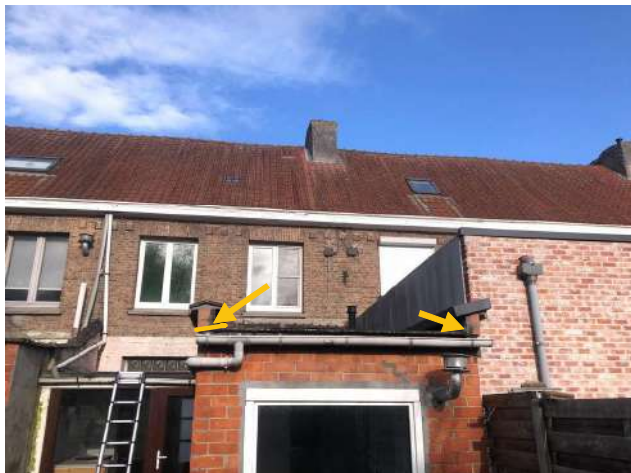
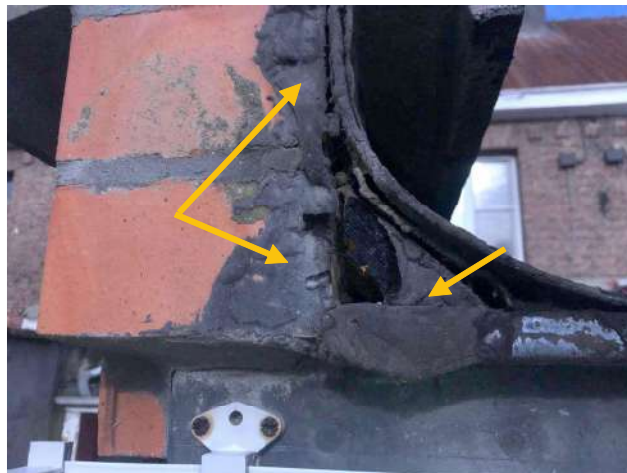
## Fiche 3: Bitumen afsmeerlaag/mastiek rondom roofing, BADK

Het asbestmateriaal valt onder de mijlpaal van 2040.

Eindbeoordeling materiaalrisico	Laag materiaalrisico en/of verlaagde kans op vezelvrijgave
---------------------------------	--

#	Type	Referentie	Resultaat
3.1	Puntmonster	MM07	Chrysotiel

Beschrijving	Bitumen afsmeerlaag/mastiek rondom roofing, BADK
Omgeving	Buiten
Primaire drager	Plat dak
Asbestmateriaal	In-situ afwerkingslagen - Smeerlaag
Bindmiddel van asbestmateriaal	Bitumen (roofing, teer, asfalt)
Gebondenheid op basis van bindmiddel	Hecht
Hoeveelheid (oppervlakte - dikte - aantal)	• 2,00 m <sup>2</sup> - 1,00 cm - 1 stuk

- Zorg voor een veilig beheer en verwijder dit asbestmateriaal wanneer het bij werken eenvoudig bereikbaar wordt. Controleer de toestand jaarlijks op wijzigingen.

- Eenvoudige handelingen: mag via doe-het-zelf of door werknemer(s) met opleidingsattest eenvoudige handelingen  
Bron fixeren en zonder te beschadigen/breken wegnemen.

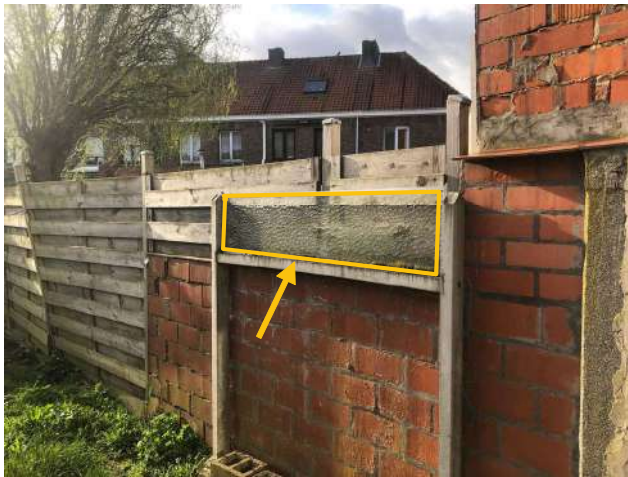
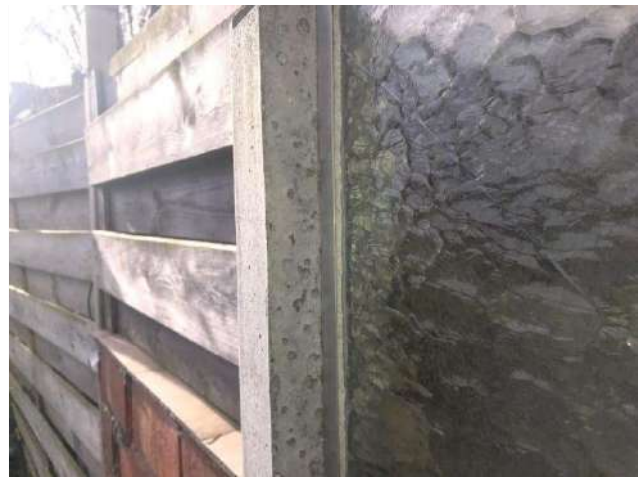
Het asbestmateriaal valt onder de mijlpaal van 2040.

Eindbeoordeling materiaalrisico	Laag materiaalrisico en/of verlaagde kans op vezelvrijgave
---------------------------------	--

Beschrijving	Mastiek tussen alu kozijn/glas, tuin, scheiding
Omgeving	Binnen
Primaire drager	Wandopening verticaal (raam, deur, ...)
Asbestmateriaal	In-situ afwerkingslagen - Pasta, stopverf, voegsel, stopsel, vulsel, mastiek, kitten, ...
Bindmiddel van asbestmateriaal	Kitten, mastiek, pasta
Gebondenheid op basis van bindmiddel	Hecht
Hoeveelheid (gewicht - aantal)	<ul style="list-style-type: none"><li>• 0,99 kg - 1 stuk</li></ul>
Totaal gewicht	0,99 kg
Eenvoudig bereikbaar	Nee <ul style="list-style-type: none"><li>• Het asbestmateriaal is bedekt (uitgezonderd laag verf, coating, behang, kunststof, textiel) en het wegnemen van het bedekkende materiaal kan niet zonder het bedekkende materiaal te beschadigen.</li></ul>

<b>Bevestigingswijze</b>	• Geklemd
<b>Identificatiemethode</b>	Vaststelling zonder monstername
<b>Destructieve handeling voor identificatie</b>	Nee
<b>Opmerking</b>	Mastiek tussen alukozijn en glas, gelijkvloers, scheiding in de tuin

- Zorg voor een veilig beheer en verwijder dit asbestmateriaal wanneer het bij werken eenvoudig bereikbaar wordt. Controleer de toestand jaarlijks op wijzigingen.

- Eenvoudige handelingen: mag via doe-het-zelf of door werknemer(s) met opleidingsattest eenvoudige handelingen  
Bron in geheel en zonder te beschadigen wegnemen.

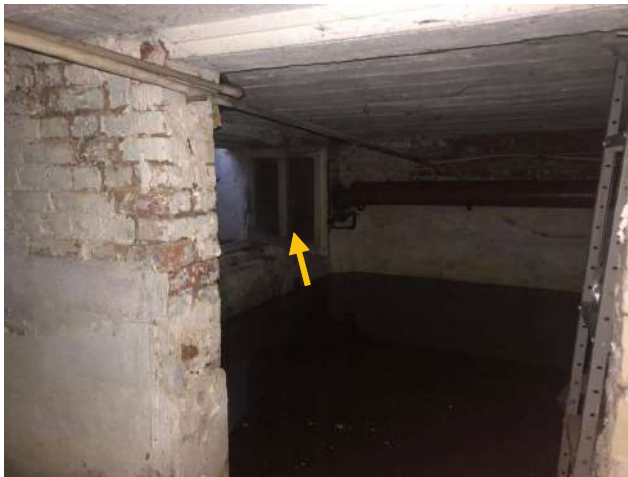
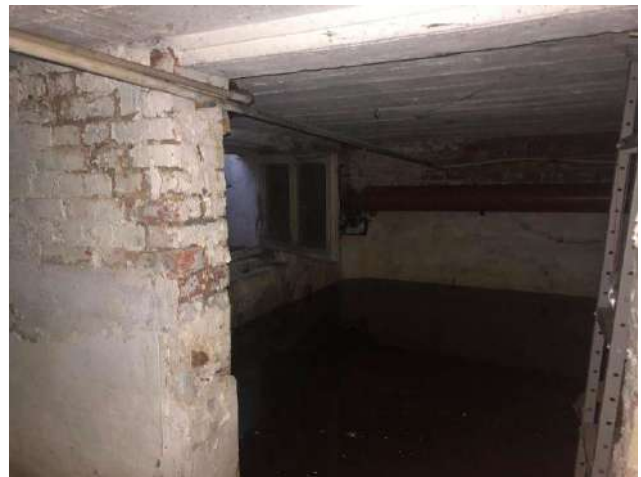
Het asbestmateriaal valt onder de mijlpaal van 2040.

Eindbeoordeling materiaalrisico	Zeer laag materiaalrisico en/of zeer lage kans op vezelvrijgave
---------------------------------	---

Beschrijving	Stopverf tussen houten kozijn en glas, kelder
Omgeving	Grenst aan binnen- en buitenlucht
Primaire drager	Wandopening verticaal (raam, deur, ...)
Asbestmateriaal	In-situ afwerkingslagen - Pasta, stopverf, voegsel, stopsel, vulsel, mastiek, katten, ...
Bindmiddel van asbestmateriaal	Katten, mastiek, pasta
Gebondenheid op basis van bindmiddel	Hecht
Hoeveelheid (gewicht - aantal)	• 1,00 kg - 1 stuk
Totaal gewicht	1,00 kg
Eenvoudig bereikbaar	Nee  • Het asbestmateriaal is bedekt (uitgezonderd laag verf, coating, behang, kunststof, textiel) en het wegnemen van het bedekkende materiaal kan niet zonder het bedekkende materiaal te beschadigen.

<b>Bevestigingswijze</b>	• Geklemd
<b>Identificatiemethode</b>	Vaststelling zonder monstername
<b>Destructieve handeling voor identificatie</b>	Nee
<b>Opmerking</b>	Stopverf tussen houten kozijn en glas, kelderraam

- Zorg voor een veilig beheer en verwijder dit asbestmateriaal wanneer het bij werken eenvoudig bereikbaar wordt. Controleer de toestand jaarlijks op wijzigingen.

- Eenvoudige handelingen: mag via doe-het-zelf of door werknemer(s) met opleidingsattest eenvoudige handelingen  
Samenstelling nagaan en indien asbesthoudend bron zonder te beschadigen/breken wegnemen.  
Uitvoering door daartoe opgeleid personeel en volgens de richtlijnen uit de Codex, boek VI, Titel 3.

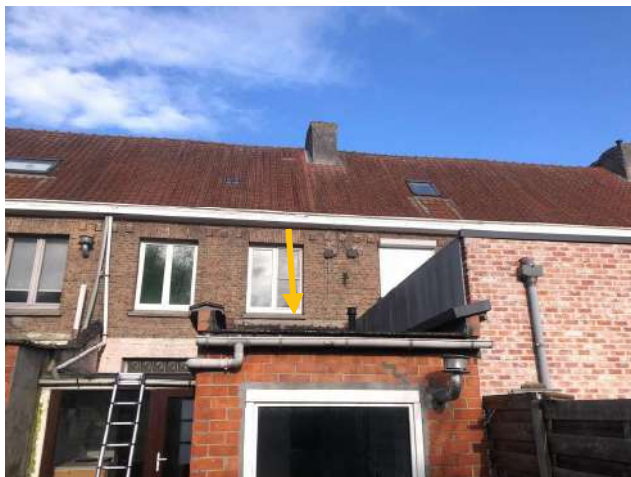
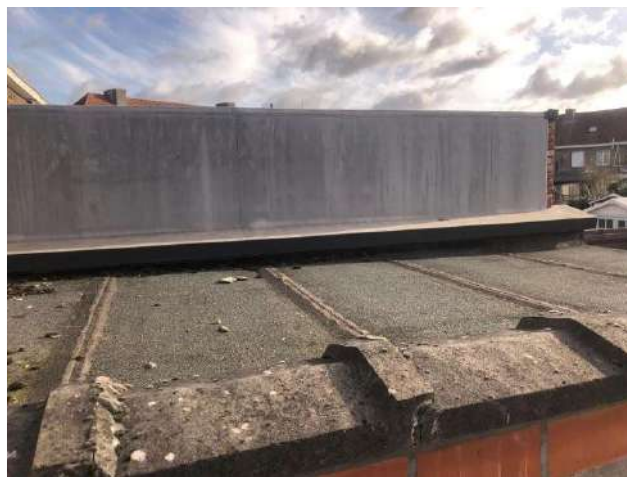
Het asbestmateriaal valt onder de mijlpaal van 2040.

Eindbeoordeling materiaalisico	Laag materiaalisico en/of verlaagde kans op vezelvrijgave
--------------------------------	---

Beschrijving	Roofing plat dak, badkamer
Omgeving	Buiten
Primaire drager	Plat dak
Asbestmateriaal	Dak- en gevelbekleding - Roofing
Bindmiddel van asbestmateriaal	Bitumen (roofing, teer, asfalt)
Gebondenheid op basis van bindmiddel	Hecht
Hoeveelheid (oppervlakte - aantal)	• 20,00 m <sup>2</sup> - 1 stuk
Totale oppervlakte	20,00 m <sup>2</sup>
Eenvoudig bereikbaar	Ja

<b>Bevestigingswijze</b>	<ul style="list-style-type: none"> <li>• Verlijmd, ingegoten, versmeerd</li> </ul>
<b>Identificatiemethode</b>	<p>Vaststelling zonder monsternamen</p> <p>Motivatie: Groot risico op structurele gevolgschade (lekschade, werking installatie,...)</p>
<b>Destructieve handeling voor identificatie</b>	Nee
<b>Opmerking</b>	Roofing plat dak, badkamer

- Zorg voor een veilig beheer en verwijder dit asbestmateriaal wanneer het bij werken eenvoudig bereikbaar wordt. Controleer de toestand jaarlijks op wijzigingen.
- Voer bijkomende staalname(s) uit.

- Eenvoudige handelingen: mag via doe-het-zelf of door werknemer(s) met opleidingsattest eenvoudige handelingen  
Samenstelling nagaan en indien asbesthoudend bron zonder te beschadigen/breken wegnemen.  
Uitvoering door daartoe opgeleid personeel en volgens de richtlijnen uit de Codex, boek VI, Titel 3.  
Bron fixeren en zonder te beschadigen/breken wegnemen.  
Uitvoering door daartoe opgeleid personeel en volgens de richtlijnen uit de Codex, boek VI, Titel 3.

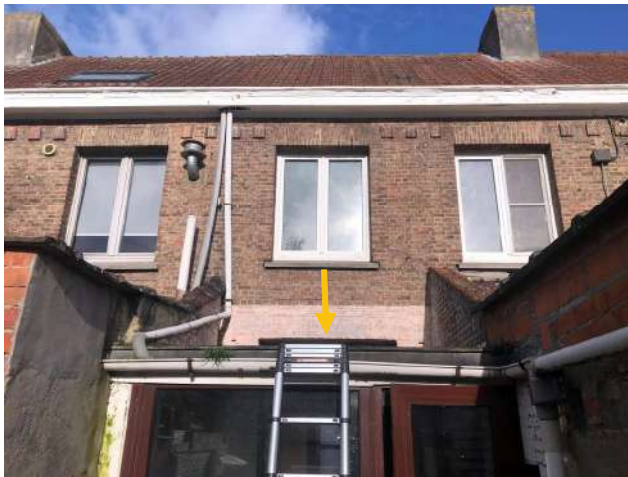
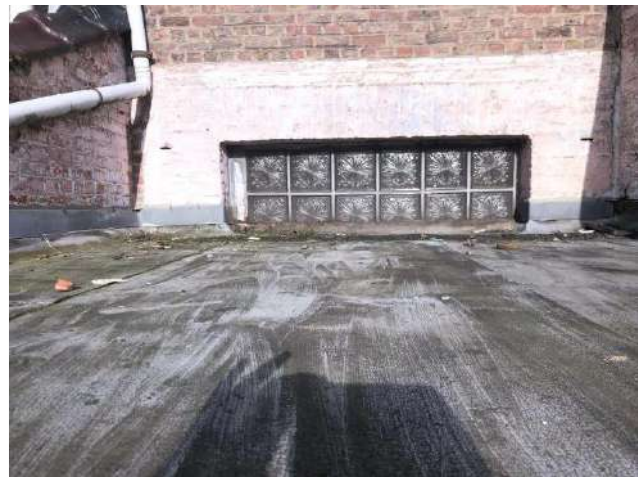
Het asbestmateriaal valt onder de mijlpaal van 2040.

Eindbeoordeling materiaalrisico	Laag materiaalrisico en/of verlaagde kans op vezelvrijgave
---------------------------------	--

Beschrijving	Roofing dakbedekking, plat dak, keuken
Omgeving	Buiten
Primaire drager	Plat dak
Asbestmateriaal	Dak- en gevelbekleding - Roofing
Bindmiddel van asbestmateriaal	Bitumen (roofing, teer, asfalt)
Gebondenheid op basis van bindmiddel	Hecht
Hoeveelheid (oppervlakte - aantal)	• 10,00 m <sup>2</sup> - 1 stuk
Totale oppervlakte	10,00 m <sup>2</sup>
Eenvoudig bereikbaar	Ja
Bevestigingswijze	• Verlijmd, ingegoten, versmeerd

<b>Identificatiemethode</b>	Vaststelling zonder monstername Motivatie: Groot risico op structurele gevolgschade (lekschade, werking installatie,...)
<b>Destructieve handeling voor identificatie</b>	Nee
<b>Opmerking</b>	Roofing plat dak, keuken

- Zorg voor een veilig beheer en verwijder dit asbestmateriaal wanneer het bij werken eenvoudig bereikbaar wordt. Controleer de toestand jaarlijks op wijzigingen.

- Eenvoudige handelingen: mag via doe-het-zelf of door werknemer(s) met opleidingsattest eenvoudige handelingen  
Samenstelling nagaan en indien asbesthoudend bron zonder te beschadigen/breken wegnemen.

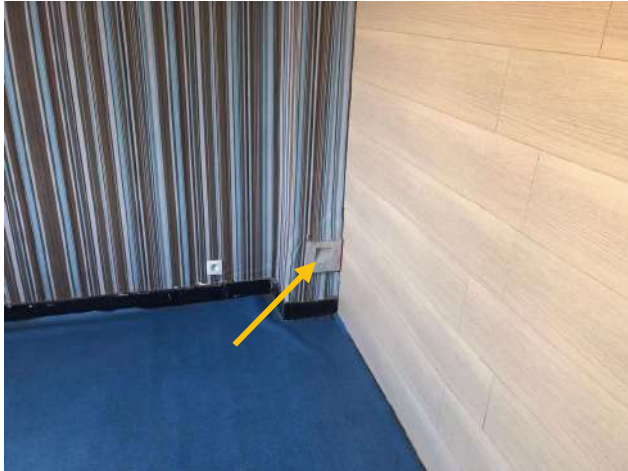
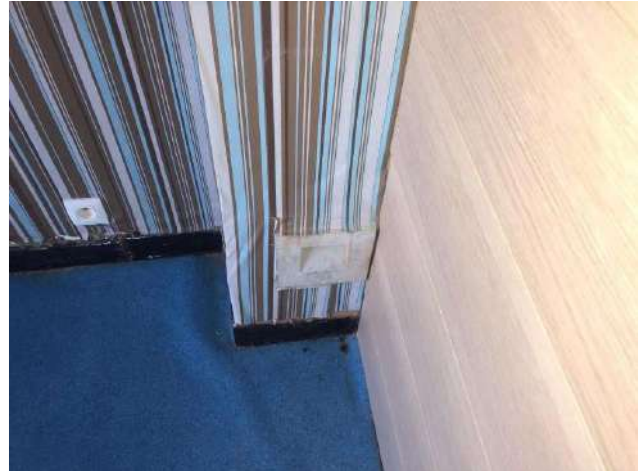
# Fiche 8: Roetluik in metselwerk, slaapkamer straatkant

Het asbestmateriaal valt onder de mijlpaal van 2040.

Beschrijving	Roetluik in metselwerk, slaapkamer straatkant
Omgeving	Binnen
Primaire drager	HVAC infrastructuur en uitrusting
Asbestmateriaal	Brandwerende afsluiting (prefab geheel) - Luik
Bindmiddel van asbestmateriaal	Cement
Gebondenheid op basis van bindmiddel	Hecht
Hoeveelheid (gewicht - aantal)	<ul style="list-style-type: none"><li>• 10,00 kg - 1 stuk</li></ul>
Totaal gewicht	10,00 kg
Eenvoudig bereikbaar	Ja
Bevestigingswijze	<ul style="list-style-type: none"><li>• Geklemd</li></ul>
Identificatiemethode	Vaststelling zonder monstername

<b>Destructieve handeling voor identificatie</b>	Nee
<b>Opmerking</b>	Roetluik in gemetste metselwerk van schoorsteen, 1ste verdieping

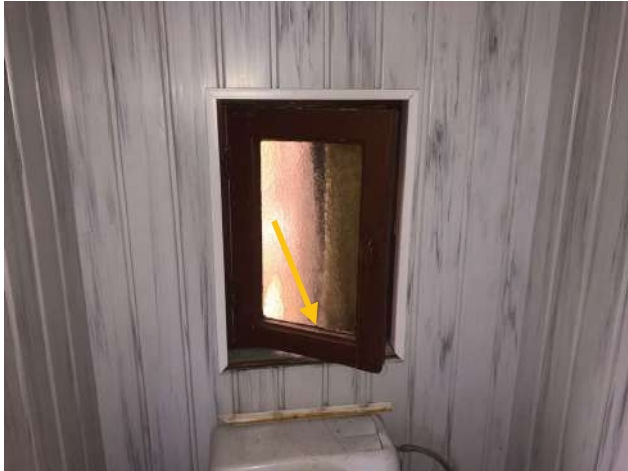
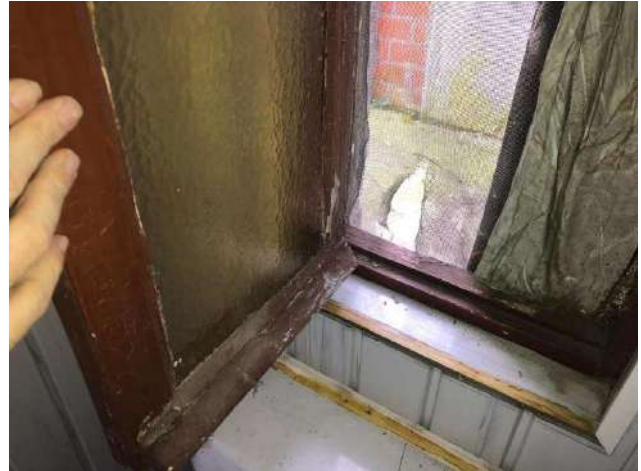
# Fiche 10: Stopverf tussen houten kozijn en glas, badkamer, +0

<b>Bevestigingswijze</b>	• Geklemd
<b>Identificatiemethode</b>	Vaststelling zonder monstername
<b>Destructieve handeling voor identificatie</b>	Nee
<b>Opmerking</b>	Stopverf tussen hout kozijn en glas, badkamer, +0
