Asbestinventarisatetest

Hombeeksesteenweg 414, 2800 Mechelen

Attestnummer : 20260501-000031.000

Uitgegeven op : 01.05.2026

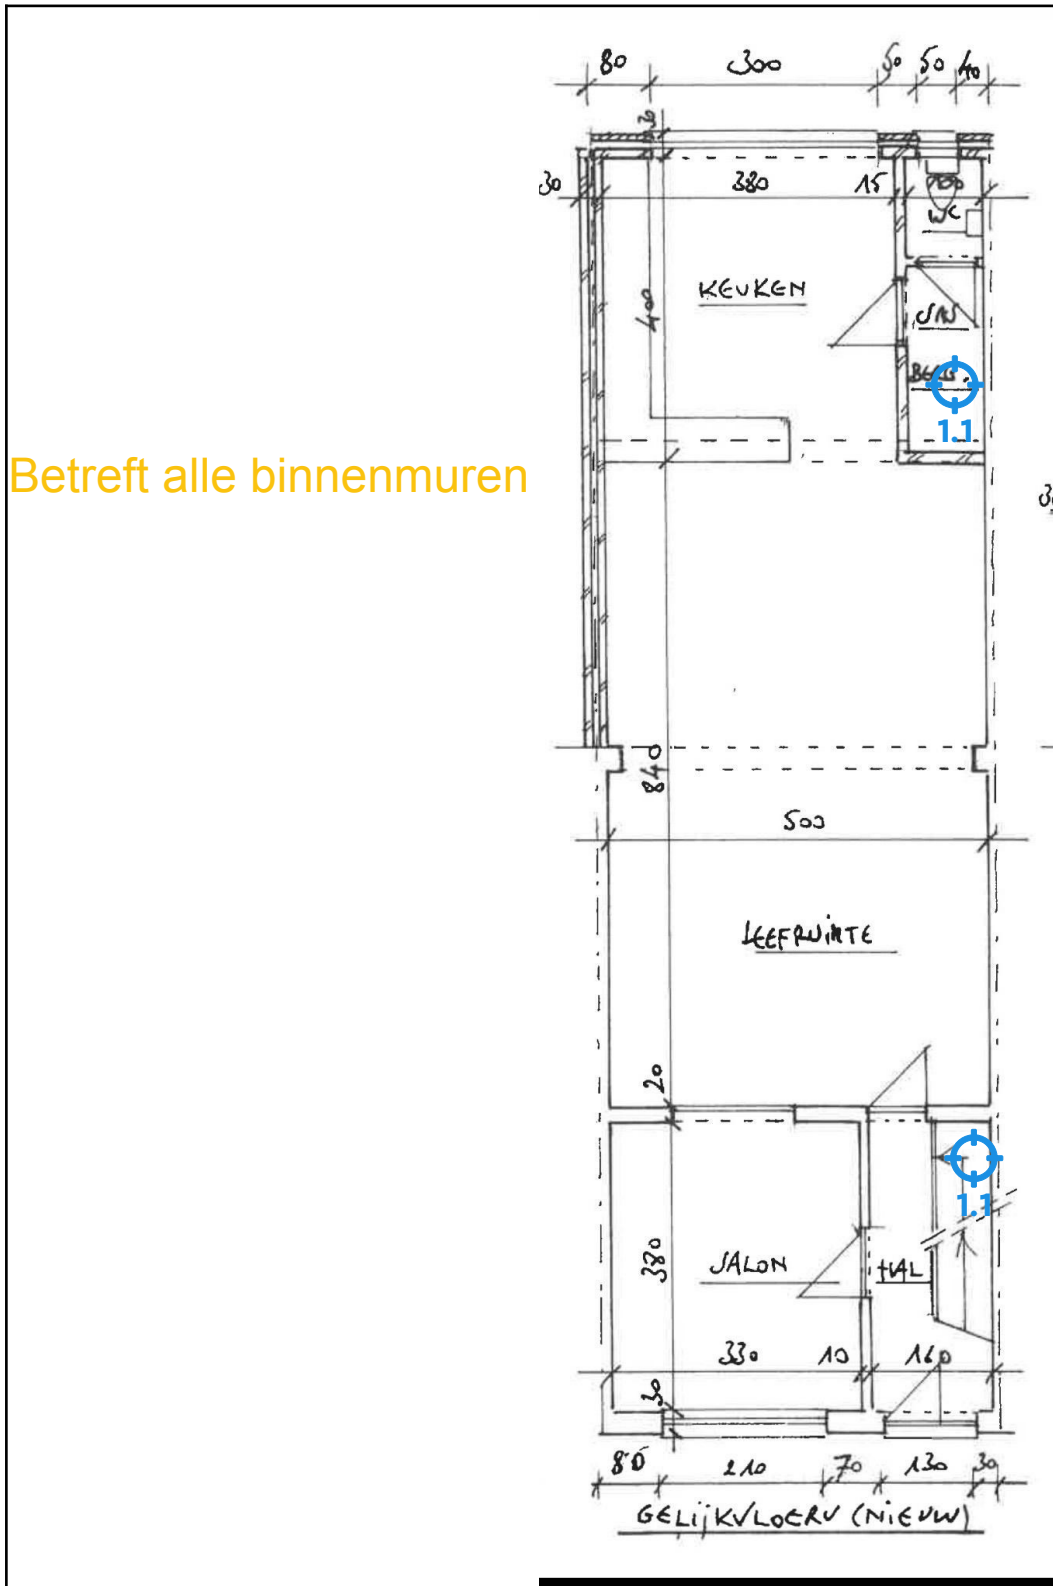
Plan 1.2: Gelijkvloers

Betreft alle binnenmuren

1. Pleisterwerk muren	Geen asbest	-
1.1 Code: M001	Mengmonster	-

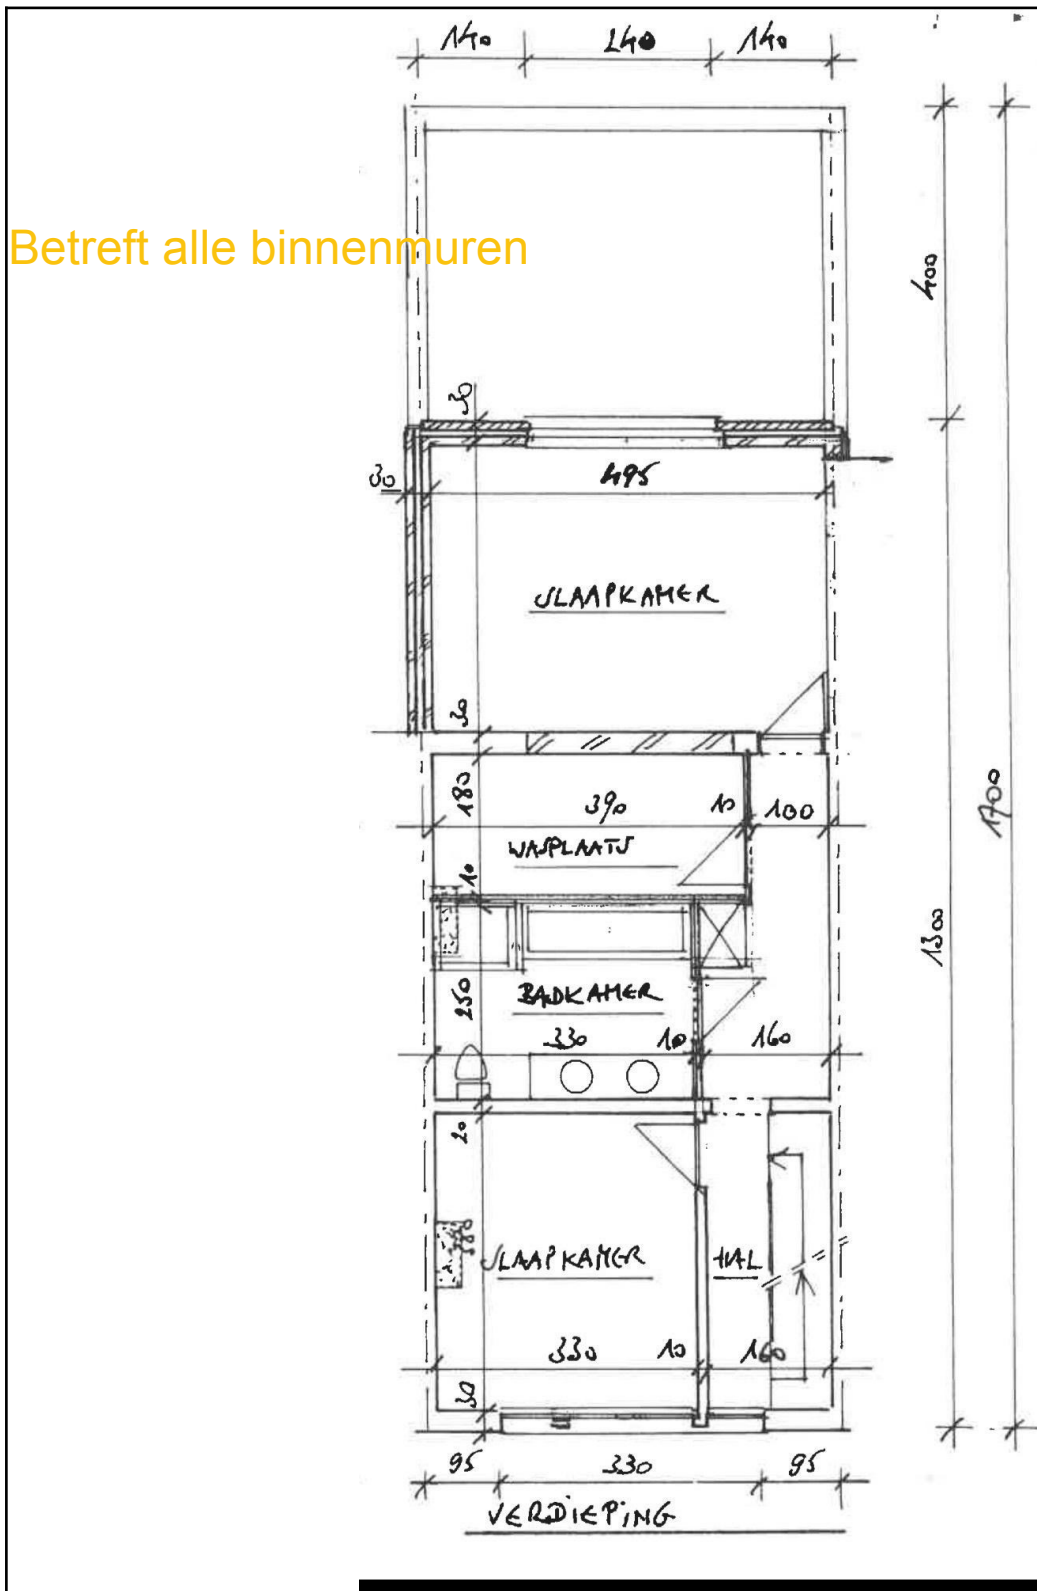
Plan 1.3: +1

Betreft alle binnenmuren

1. Pleisterwerk muren	Geen asbest	-
-----------------------	-------------	---

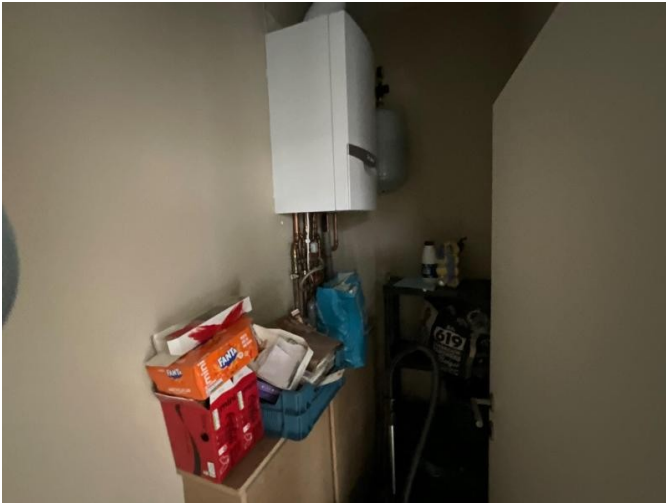
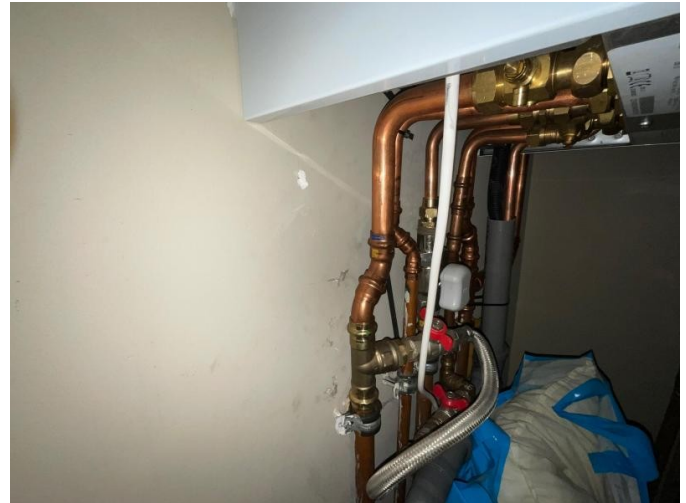
Fiche 1: Pleisterwerk muren

Geen asbest

#	Type	Referentie	Resultaat
1.1	Mengmonster	M001	Geen asbest

Beschrijving	Pleisterwerk muren
Omgeving	Binnen
Primaire drager	Binnenwand
Bindmiddel van materiaal	Gips - kalk
Gebondenheid op basis van bindmiddel	Niet-hechtgebonden
Hoeveelheid (oppervlakte - dikte - aantal)	• 300,00 m ² - 1,00 cm - 1 stuk
Totaal volume	3,00 m ³
Identificatiemethode	Een monstername door de asbestdeskundige met laboanalyse door een asbestlabo.
Destructieve handeling voor identificatie	Nee
Opmerking	Hoeveelheid bij benadering aangezien er geen asbest werd teruggevonden in het mengstaal.

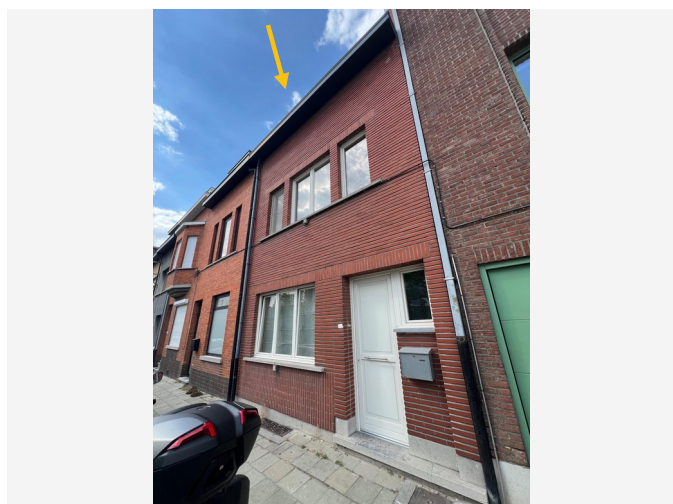
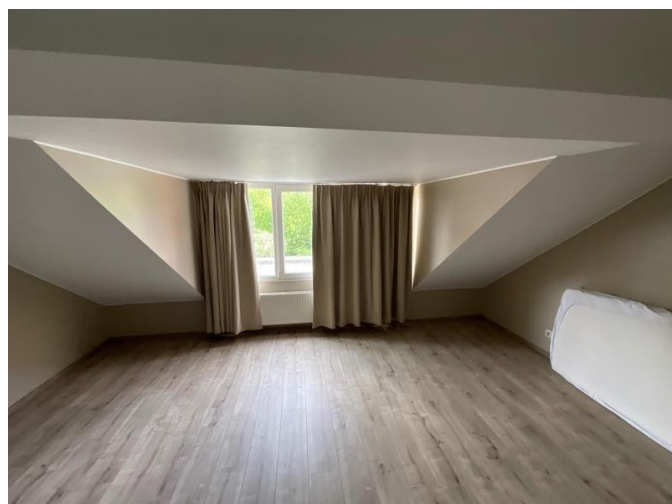
Beschrijving	Notitie	Terug te vinden op plannen
Fiche 2: Onderdak	Het onderdak kon niet op een veilige manier onderzocht worden. Verder werd het dak gerenoveerd, hier zouden dus geen asbestverdachte onderdakplaten gebruikt kunnen worden. Verder onderzoek kan uitgevoerd worden, maar dit dient dan een destructief onderzoek te zijn.	-
Fiche 3: Afdichtingsmateriaal - verplicht te beschrijven	Er is geen asbestverdacht afdichtingsmateriaal aanwezig.	-
