# Asbestinventarisatetest

Kerkhoflei 37, 2800 Mechelen

Attestnummer : **20260722-000375.000**

**Asbestveilig** (maar mogelijk niet asbestvrij)

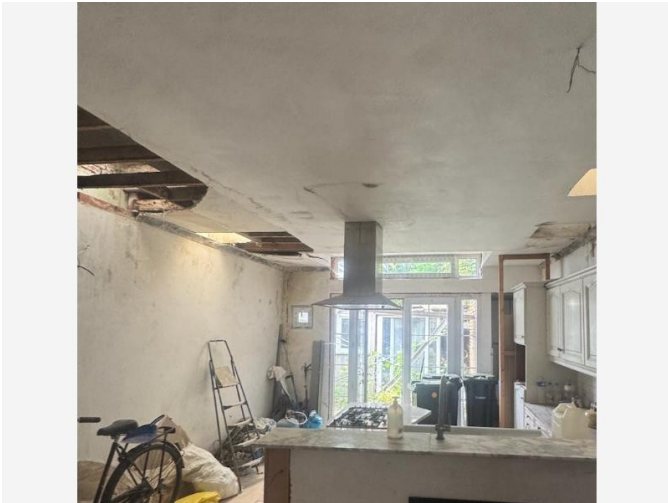
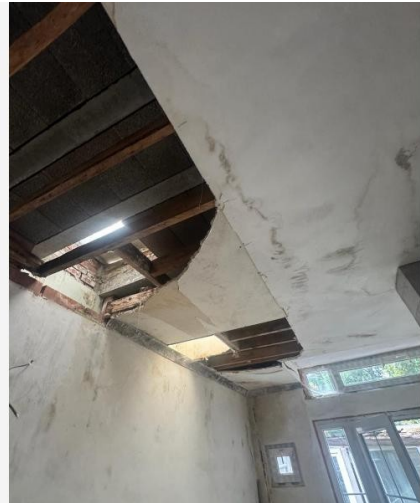
Geen asbest

| Beschrijving | Woning - pleisterwerk - plafonds |
| Bindmiddel van materiaal | Gips - kalk |
| Gebondenheid op basis van bindmiddel | Niet-hechtgebonden |
| Hoeveelheid (oppervlakte - dikte - aantal) | • 50,00 m <sup>2</sup> - 2,00 cm - 1 stuk |
| Opmerking | In de woning bevinden zich voornamelijk valse plafonden. |

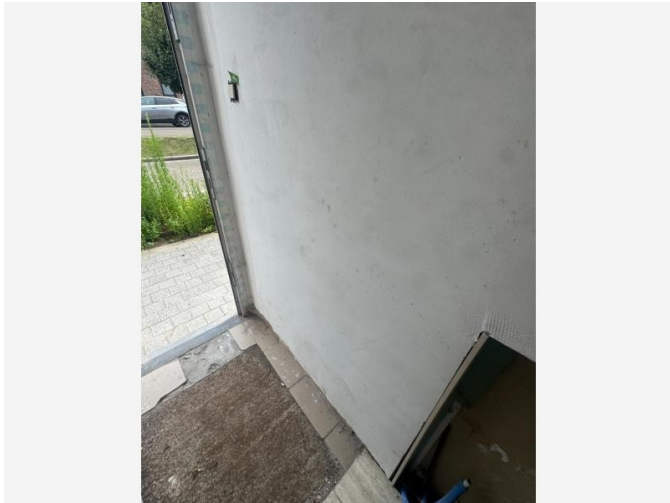
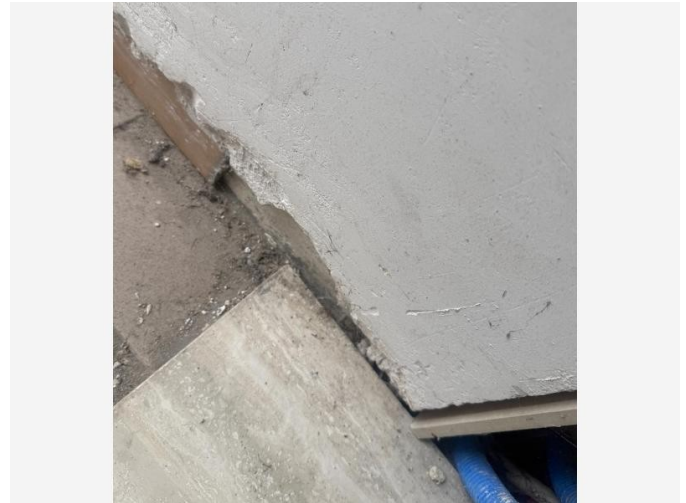
Geen asbest

| Beschrijving | Woning - pleisterwerk - muren |
| Bindmiddel van materiaal | Gips - kalk |
| Gebondenheid op basis van bindmiddel | Niet-hechtgebonden |
| Hoeveelheid (oppervlakte - dikte - aantal) | • 150,00 m <sup>2</sup> - 2,00 cm - 1 stuk |

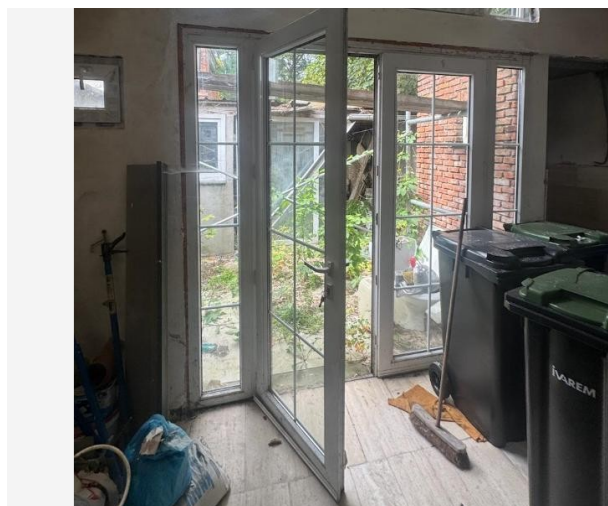
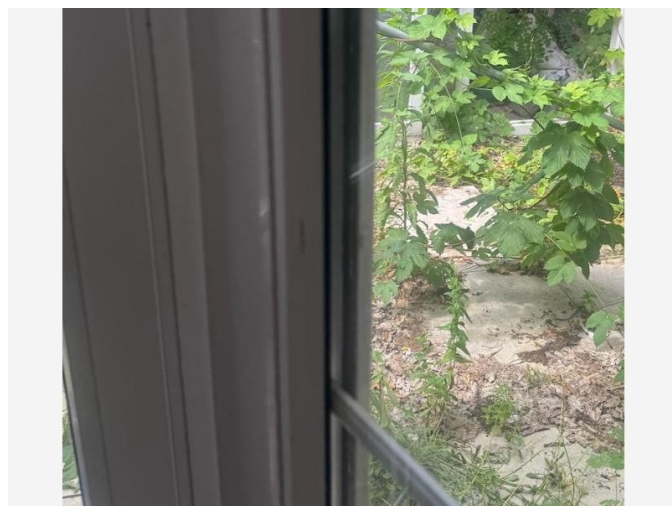
### Fiche 3: Woning - kit - ramen

| Beschrijving | Notitie | Terug te vinden op plannen |
|---|---|---|
| Fiche 3: Woning - kit - ramen | Tijdens de inspectie zijn de ramen grondig gecontroleerd. Er is vastgesteld dat de ramen volledig afgedicht zijn met elastische kit met in de volledige doorsnede dezelfde kleur. Deze zijn niet-asbestverdacht. | Plan 1.2: Gelijkvloers<br>Plan 1.3: 1ste verdiep |

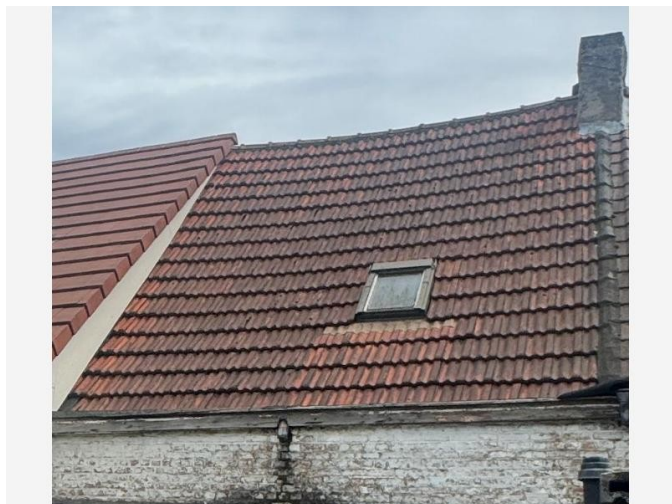
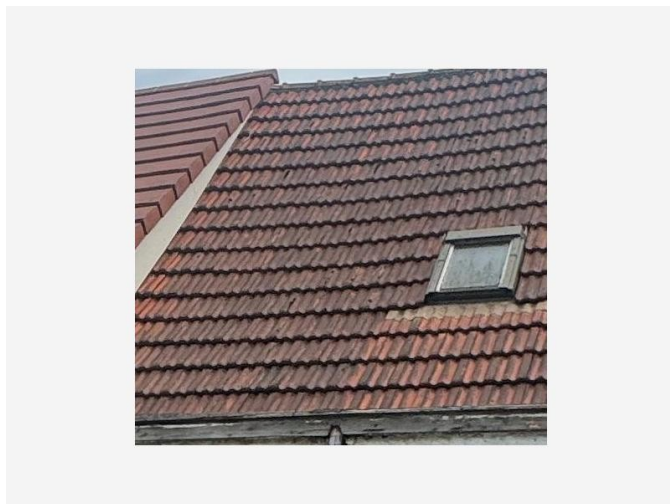
## Fiche 4: Woning - dakbedekking - schuin dak

| Beschrijving | Notitie | Terug te vinden op plannen |
|---|---|---|
| Fiche 4: Woning - dakbedekking - schuin dak | Het dak is bedekt met dakpannen, deze is niet-asbestverdacht. | - |

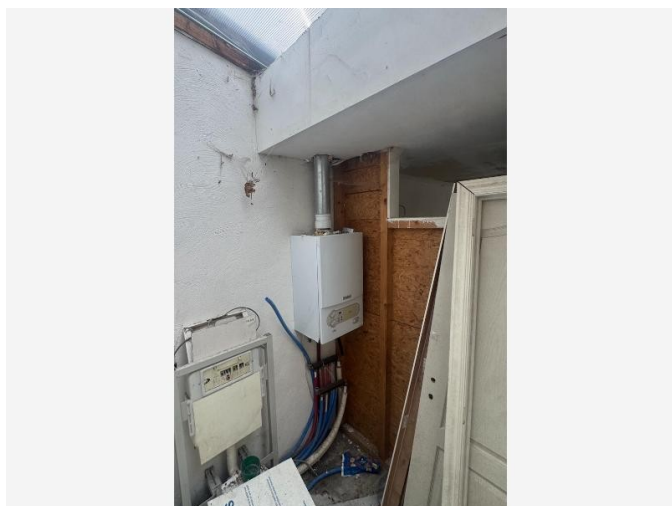
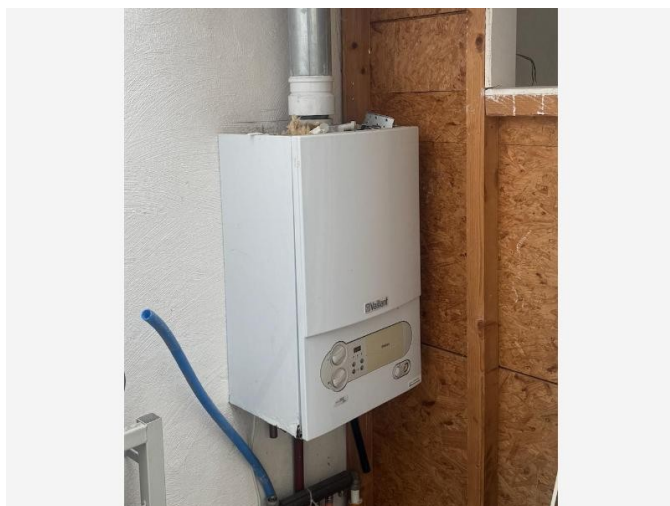
## Fiche 5: Woning - ketel

| Beschrijving | Notitie | Terug te vinden op plannen |
|---|---|---|
| Fiche 5: Woning - ketel | - | Plan 1.3: 1ste verdiep |

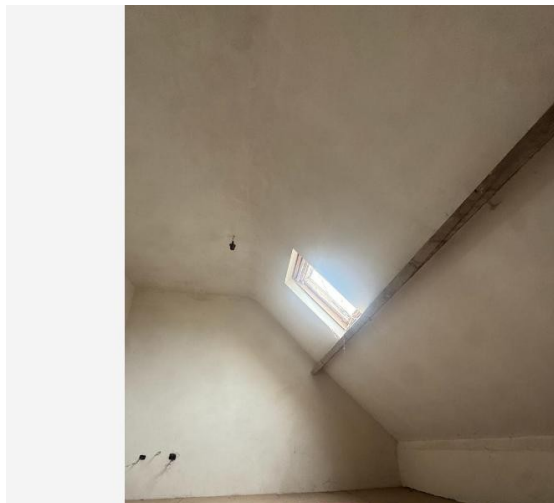
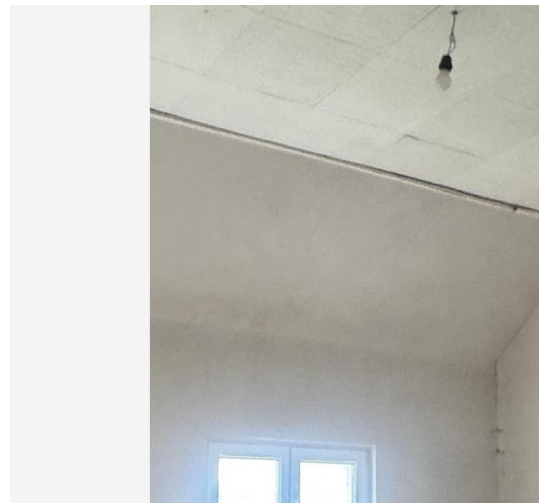
## Fiche 6: Woning - onderdak

De asbestdeskundige controleert tijdens het onderzoek altijd bepaalde ruimtes en materialen die vaak asbest bevatten. Volgende onderdelen kon de asbestdeskundige echter niet onderzoeken. Het is dus mogelijk dat hier asbesthoudende materialen aanwezig zijn.

| Beschrijving | Notitie | Terug te vinden op plannen |
|---|---|---|
| Fiche 6: Woning - onderdak | - | Plan 1.4: Zolder |
