# Asbestinventarisatetest

Oude Schrieksebaan 72, 2820 Bonheiden

Attestnummer : 20250410-000465.000

Uitgegeven op : 10.04.2025

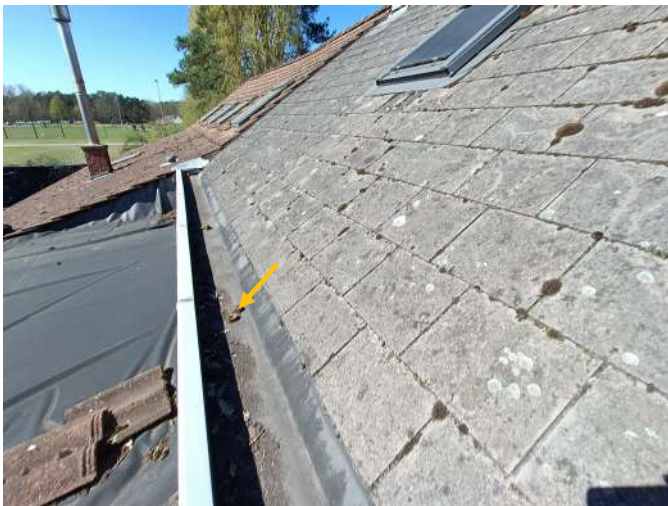
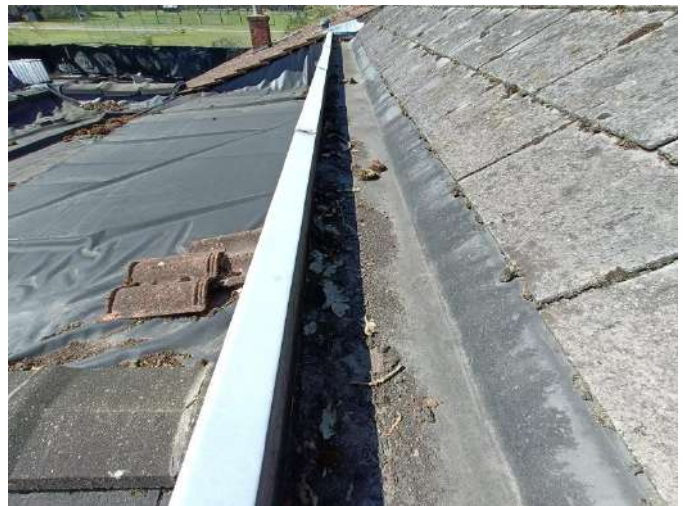
| Beschrijving | Slib in de dakgoten |
| Type resten (contaminatie) | <ul style="list-style-type: none"><li>• Stof, deeltjes &lt; 4 mm, flinters, gruis (los, opliggend)</li><li>• Stof, deeltjes &lt; 4 mm, flinters, gruis (vermengd in materiaal)</li></ul> |
| Bron van de resten | Het hellend dak is uitgevoerd in AC leien. |
| Gebondenheid resten | Niet hecht |
| Opmerking | <p>Asbestverdacht slib gesitueerd in de dakgoten.</p> <p>De vermelde oppervlakten, hoeveelheden, lengtes, volumes, maten en gewichten vormen een louter schatting op basis van visuele inspectie en beschikbare (bouwkundige) informatie; en dienen uitsluitend ter indicatie en mogen niet worden gebruikt als maatstaf voor heffing. Er kan geen enkele juridische waarde aan worden ontleend, noch vormt deze informatie enige basis voor aansprakelijkheid of schadeclaims.</p> |

**Dringend verwijderen**

- Verwijder het asbestafval.

Bij verwijdering: gebruik de correcte PBM's en een wegwerpoverall CAT.III Type 5/6. Het slib, niet-gehechtgebonden asbestafval, kan niet naar het gemeentelijk recyclagepark. Dit asbestafval dubbel verpakt aandienen bij een categorie-I stortplaats, een geregistreerd asbestinzamelaar (link: <https://ovam.vlaanderen.be/asbestafval-afvoeren>) of via een erkende asbestverwijderaar (link: [www.werk.belgie.be](http://www.werk.belgie.be) - Erkenningen). Bewaar alle bewijsdocumenten van de asbestverwijdering (facturen, werkplannen, foto's, afleverbonnen, vrijgavemetingen, ...) met het oog op een correcte actualisatie van het asbestattest.

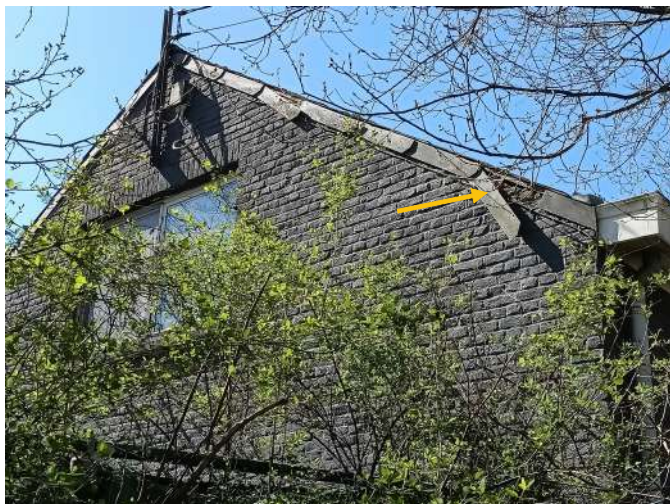
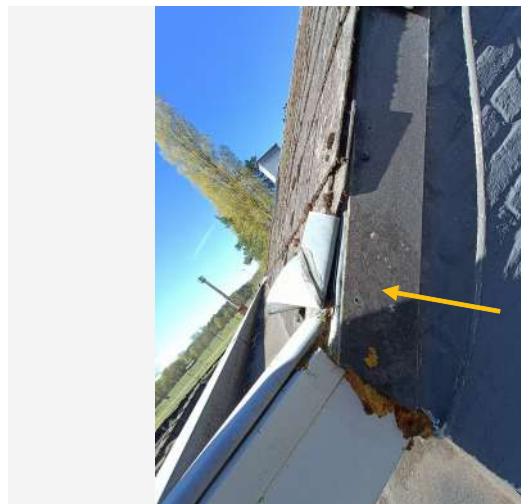
| Eindbeoordeling materiaalrisico | Verhoogd materiaalrisico en/of verhoogde kans op vezelvrijgave |
| Opmerking | De toepassing vertoont een matige graad van verwerking ten gevolge van leeftijd, weersinvloeden en vasthechting van vegetatie (korstmos). |

| Toestand van het materiaal | Matig beschadigd, matig verweerd |

| Opmerking | <p>Asbestverdachte vezelcement windveren gesitueerd aan het hellend dak.</p> <p>De vermelde oppervlakten, hoeveelheden, lengtes, volumes, maten en gewichten vormen een loutere schatting op basis van visuele inspectie en beschikbare (bouwkundige) informatie; en dienen uitsluitend ter indicatie en mogen niet worden gebruikt als maatstaf voor heffing. Er kan geen enkele juridische waarde aan worden ontleend, noch vormt deze informatie enige basis voor aansprakelijkheid of schadeclaims.</p> |

Verwijderen

- Verwijder dit asbestmateriaal zo snel mogelijk. Volg de toestand goed op.
- Hemelwater dat afspoelt van asbestcement daken of gevels kan asbestdeeltjes bevatten. Gebruik het enkel voor gesloten circuits (bv. spoelen toiletten). Reinig na het vervangen van het dak of de gevel de dakgoten en regenwaterput of -ton om asbesthoudend sediment of slib te verwijderen

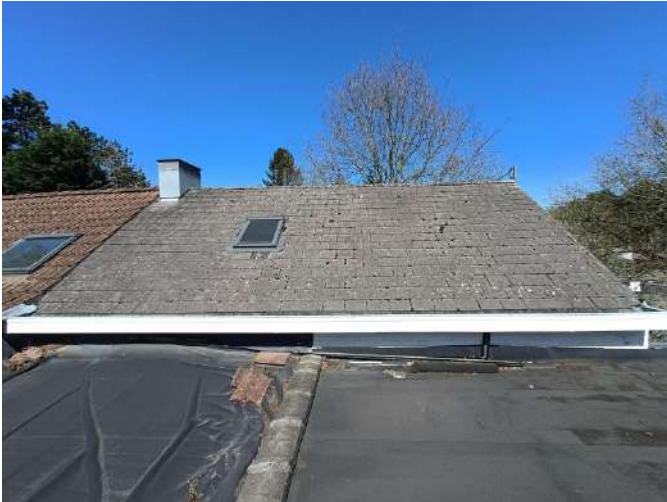
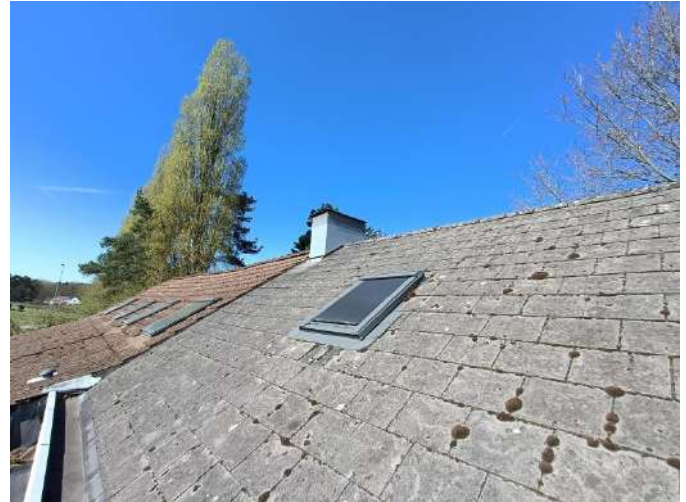
## Fiche 3: Vezelcement leien op het hellend dak (afgeschermd)

| Opmerking | <p>Asbestverdachte vezelcement leien gesitueerd op het hellend dak; afgeschermd langs de binnenzijde.</p> <p>De vermelde oppervlakten, hoeveelheden, lengtes, volumes, maten en gewichten vormen een loutere schatting op basis van visuele inspectie en beschikbare (bouwkundige) informatie; en dienen uitsluitend ter indicatie en mogen niet worden gebruikt als maatstaf voor heffing. Er kan geen enkele juridische waarde aan worden ontleend, noch vormt deze informatie enige basis voor aansprakelijkheid of schadeclaims.</p> |

Verwijderen

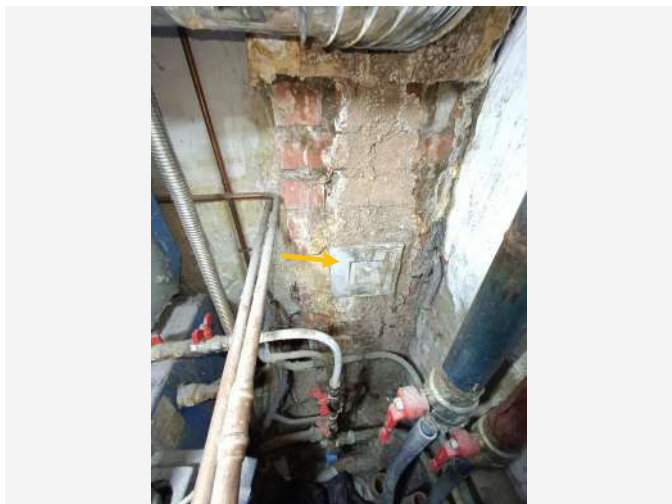
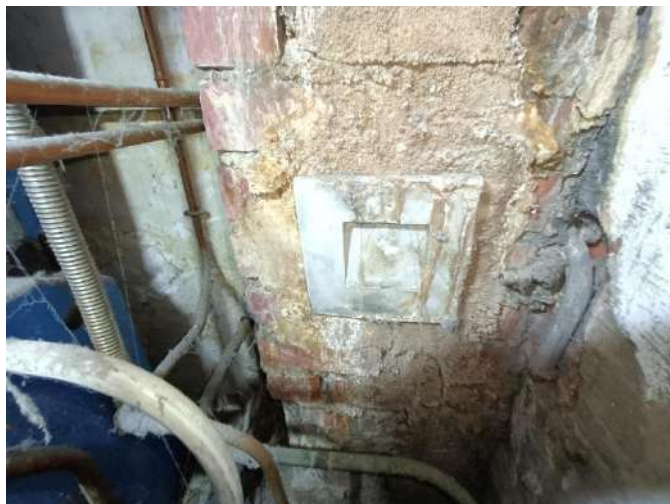
| Opmerking | <p>Asbestverdachte vezelcement roetschuif/inspectieluik gesitueerd in de schouw van de cv-ketel.</p> <p>De vermelde oppervlakten, hoeveelheden, lengtes, volumes, maten en gewichten vormen een loutere schatting op basis van visuele inspectie en beschikbare (bouwkundige) informatie; en dienen uitsluitend ter indicatie en mogen niet worden gebruikt als maatstaf voor heffing. Er kan geen enkele juridische waarde aan worden ontleend, noch vormt deze informatie enige basis voor aansprakelijkheid of schadeclaims.</p> |

- Eenvoudige handelingen: mag via doe-het-zelf of door werknemer(s) met opleidingsattest eenvoudige handelingen  
Deze toepassing kan door een aannemer die over een opleidingsattest van eenvoudige handelingen beschikt of door een particulier (doe-het-zelf), verwijderd worden indien er geen verhoogd risico op vrijgave van asbestvezels (max. concentratie 0,01 vezels/cm<sup>3</sup> - CODEX Art. VI.3-54) ontstaat en de toepassing voorafgaand wordt gefixeerd/bevochtigd; de individuele elementen zonder machinale werktuigen en zonder breken of gooien 1 voor 1 losgemaakt worden; en ten slotte in gesloten verpakking weggevoerd worden naar een erkend afvalpunt (recyclagepark).

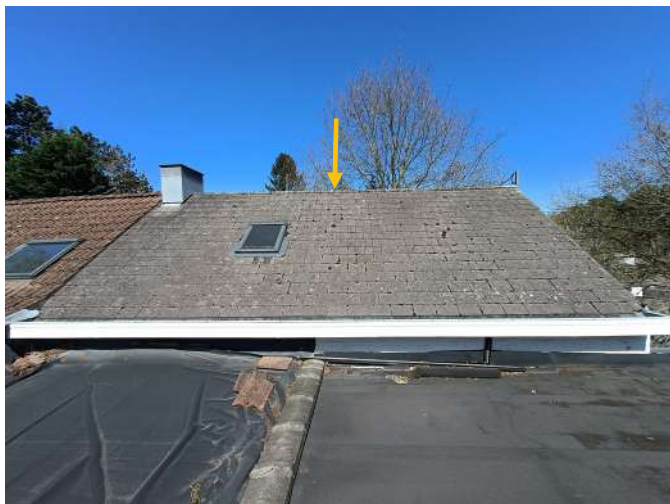
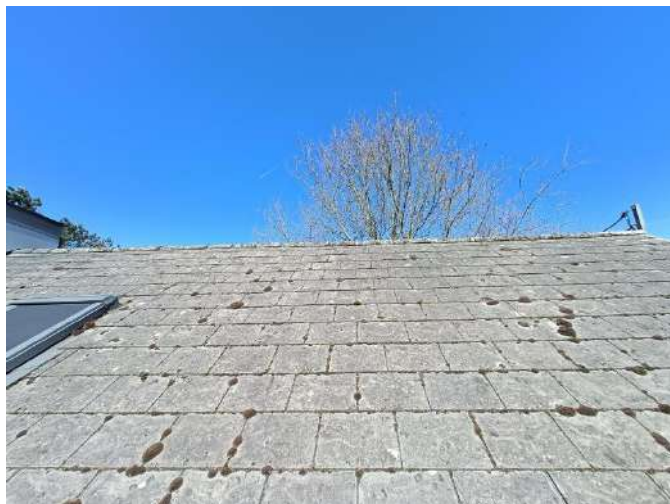
| Opmerking | <p>Asbestverdachte vezelcement daknokken gesitueerd op het hellend dak.</p> <p>De vermelde oppervlakten, hoeveelheden, lengtes, volumes, maten en gewichten vormen een louter schatting op basis van visuele inspectie en beschikbare (bouwkundige) informatie; en dienen uitsluitend ter indicatie en mogen niet worden gebruikt als maatstaf voor heffing. Er kan geen enkele juridische waarde aan worden ontleend, noch vormt deze informatie enige basis voor aansprakelijkheid of schadeclaims.</p> |

- Eenvoudige handelingen: mag via doe-het-zelf of door werknemer(s) met opleidingsattest eenvoudige handelingen  
Deze toepassing kan door een aannemer die over een opleidingsattest van eenvoudige handelingen beschikt of door een particulier (doe-het-zelf), verwijderd worden indien er geen verhoogd risico op vrijgave van asbestvezels (max. concentratie 0,01 vezels/cm<sup>3</sup> - CODEX Art. VI.3-54) ontstaat en de toepassing voorafgaand wordt gefixeerd/bevochtigd; de individuele elementen zonder machinale werktuigen en zonder breken of gooien 1 voor 1 losgemaakt worden; en ten slotte in gesloten verpakking weggevoerd worden naar een erkend afvalpunt (recyclagepark).

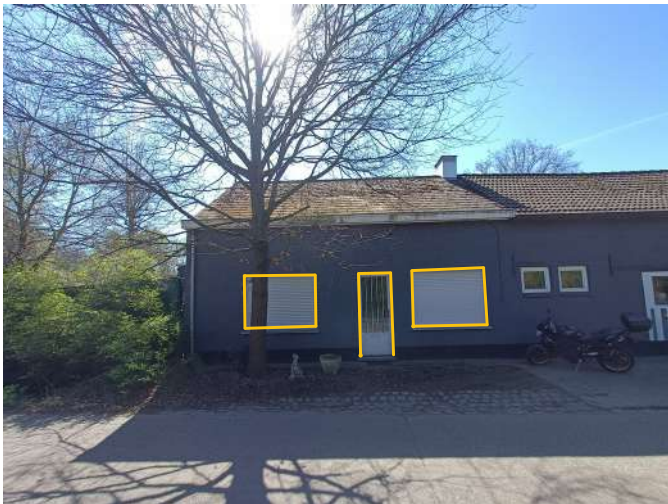
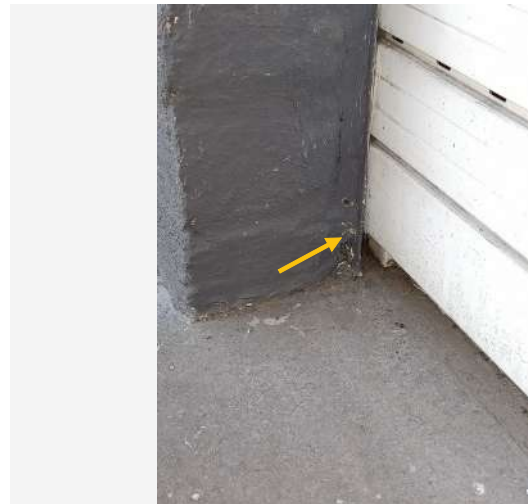
| Opmerking | <p>Asbestverdachte mastiek gesitueerd tussen de gevel en raamprofielen van het oorspronkelijke gebouw zonder aanbouw.</p> <p>Monsternamelocaties: raam voorgevel (aan een beschadiging).</p> <p>De vermelde oppervlakten, hoeveelheden, lengtes, volumes, maten en gewichten vormen een loutere schatting op basis van visuele inspectie en beschikbare (bouwkundige) informatie; en dienen uitsluitend ter indicatie en mogen niet worden gebruikt als maatstaf voor heffing. Er kan geen enkele juridische waarde aan worden ontleend, noch vormt deze informatie enige basis voor aansprakelijkheid of schadeclaims.</p> |

- Eenvoudige handelingen: mag via doe-het-zelf of door werknemer(s) met opleidingsattest eenvoudige handelingen  
Deze toepassing kan door een aannemer die over een opleidingsattest van eenvoudige handelingen beschikt verwijderd worden indien er geen verhoogd risico op vrijgave van asbestvezels (max. concentratie 0,01 vezels/cm<sup>3</sup> - CODEX Art. VI.3-54) ontstaat en de toepassing voorafgaand wordt gefixeerd/bevochtigd; de individuele elementen zonder machinale werktuigen en zonder breken of gooien 1 voor 1 losgemaakt worden; en ten slotte in gesloten verpakking weggevoerd worden naar een erkend afvalpunt (recyclagepark).

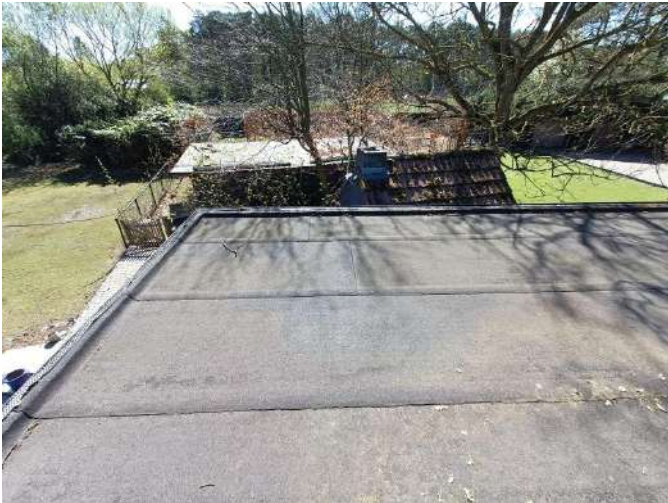
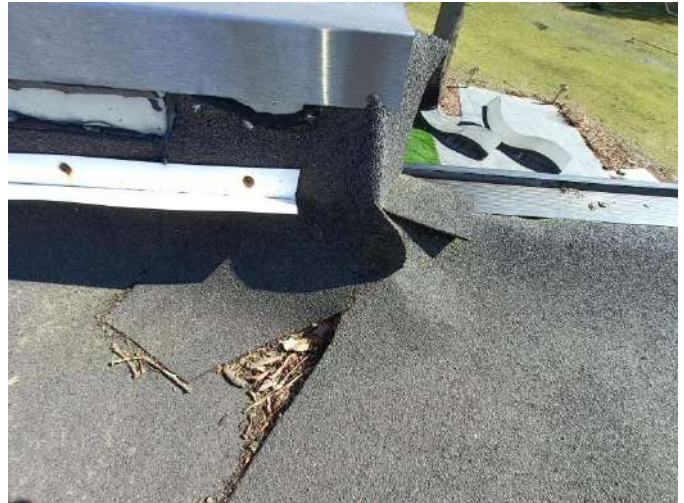
## Fiche 17: Roofing op het plat dak achteraan

Geen asbest

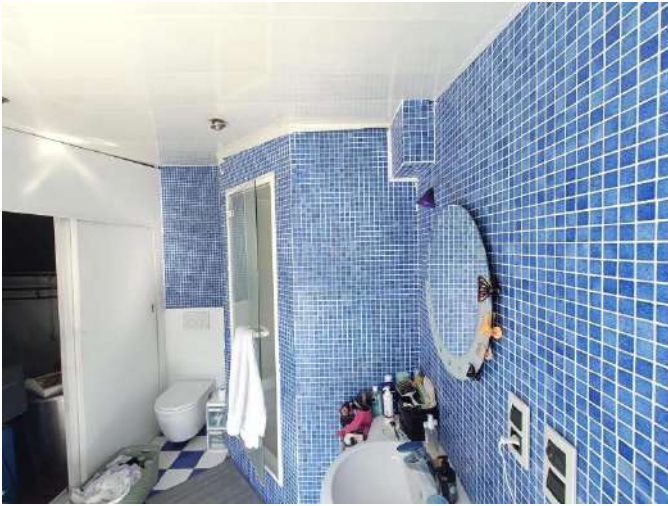
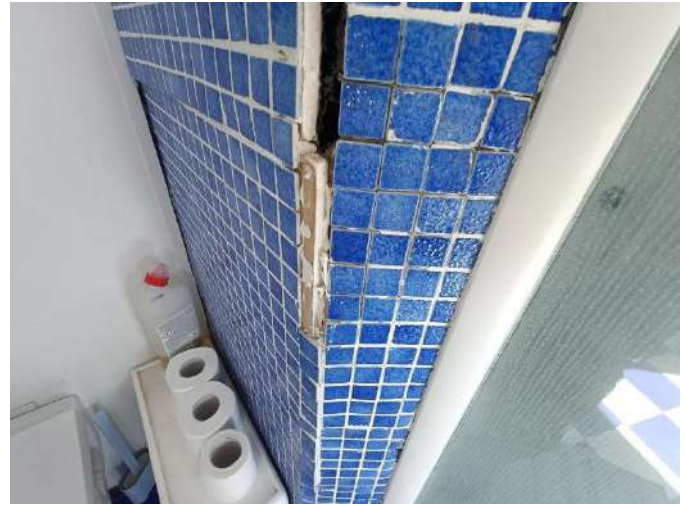
## Fiche 18: Tegellijm

Geen asbest

| Opmerking | <p>Tegellijm gesitueerd achter de faience/tegels in de keuken, badkamer en toilet.</p> <p>Mosternamelocaties : badkamer (douche - aan beschadigingen)</p> <p>De vermelde oppervlakten, hoeveelheden, lengtes, volumes, maten en gewichten vormen een loutere schatting op basis van visuele inspectie en beschikbare (bouwkundige) informatie; en dienen uitsluitend ter indicatie en mogen niet worden gebruikt als maatstaf voor heffing. Er kan geen enkele juridische waarde aan worden ontleend, noch vormt deze informatie enige basis voor aansprakelijkheid of schadeclaims.</p> |

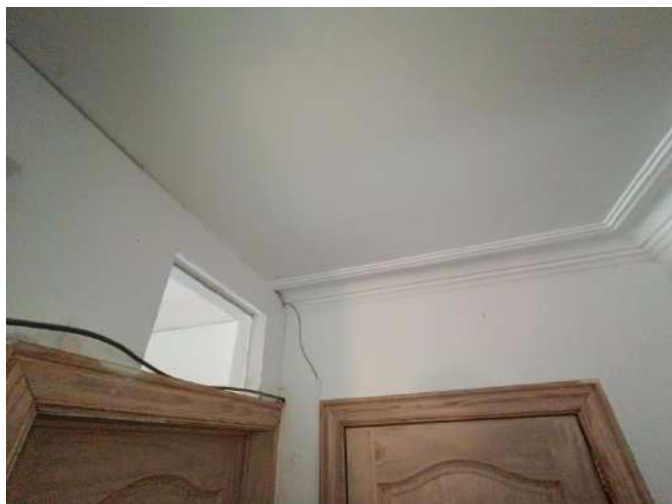
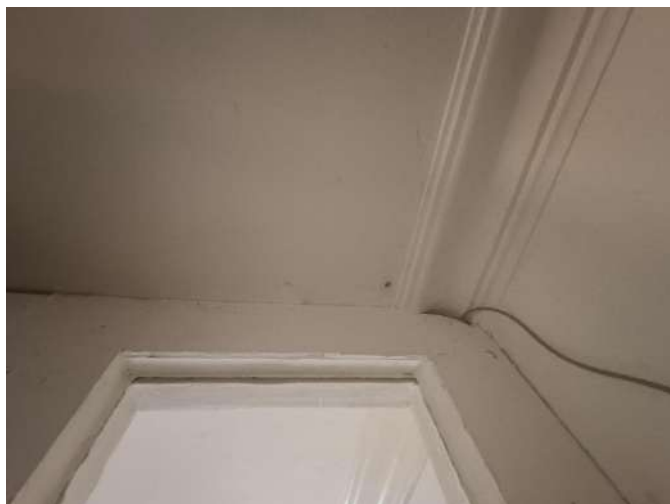
| Opmerking | <p>Plafondafwerking bestaande uit gips-kalk-mortel (pleisterwerk) onderworpen aan een verplichte monstername, aanwezig in verschillende ruimtes. Het inspectieprotocol schrijft voor om een representatief aantal monsters te nemen van de plafonds van volgende ruimtes: individuele ruimte, natte ruimte, stookplaats en trappenhuis (indien aanwezig en van toepassing).</p> <p>Monsternamelocaties: gang GLV</p> <p>De vermelde oppervlakten, hoeveelheden, lengtes, volumes, maten en gewichten vormen een loutere schatting op basis van visuele inspectie en beschikbare (bouwkundige) informatie; en dienen uitsluitend ter indicatie en mogen niet worden gebruikt als maatstaf voor heffing. Er kan geen enkele juridische waarde aan worden ontleend, noch vormt deze informatie enige basis voor aansprakelijkheid of schadeclaims.</p> |
