# Asbestinventarisatetest

Onze-Lieve-Vrouwestraat 78/3, 2800 Mechelen

Attestnummer : 20260629-000177.000

## Zone 1: App 0301

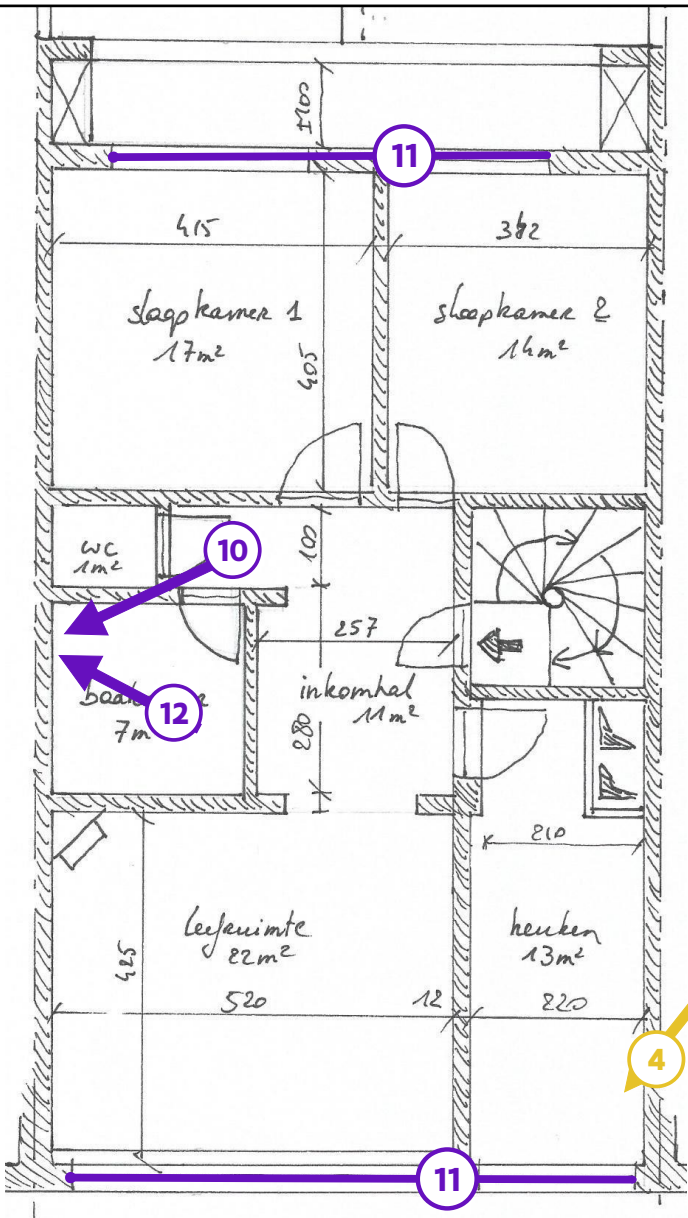
# Plan 1.2: Plattegrond v2

5 Bakeliet = verspreid aanwezig

| Beschrijving | Type | Actie |
|---|---|---|
| 4. Stortkokers - keuken | Asbestmateriaal | Zorgvuldig beheren |
| 5. Bakeliet - verspreid | Asbestmateriaal | Zorgvuldig beheren |

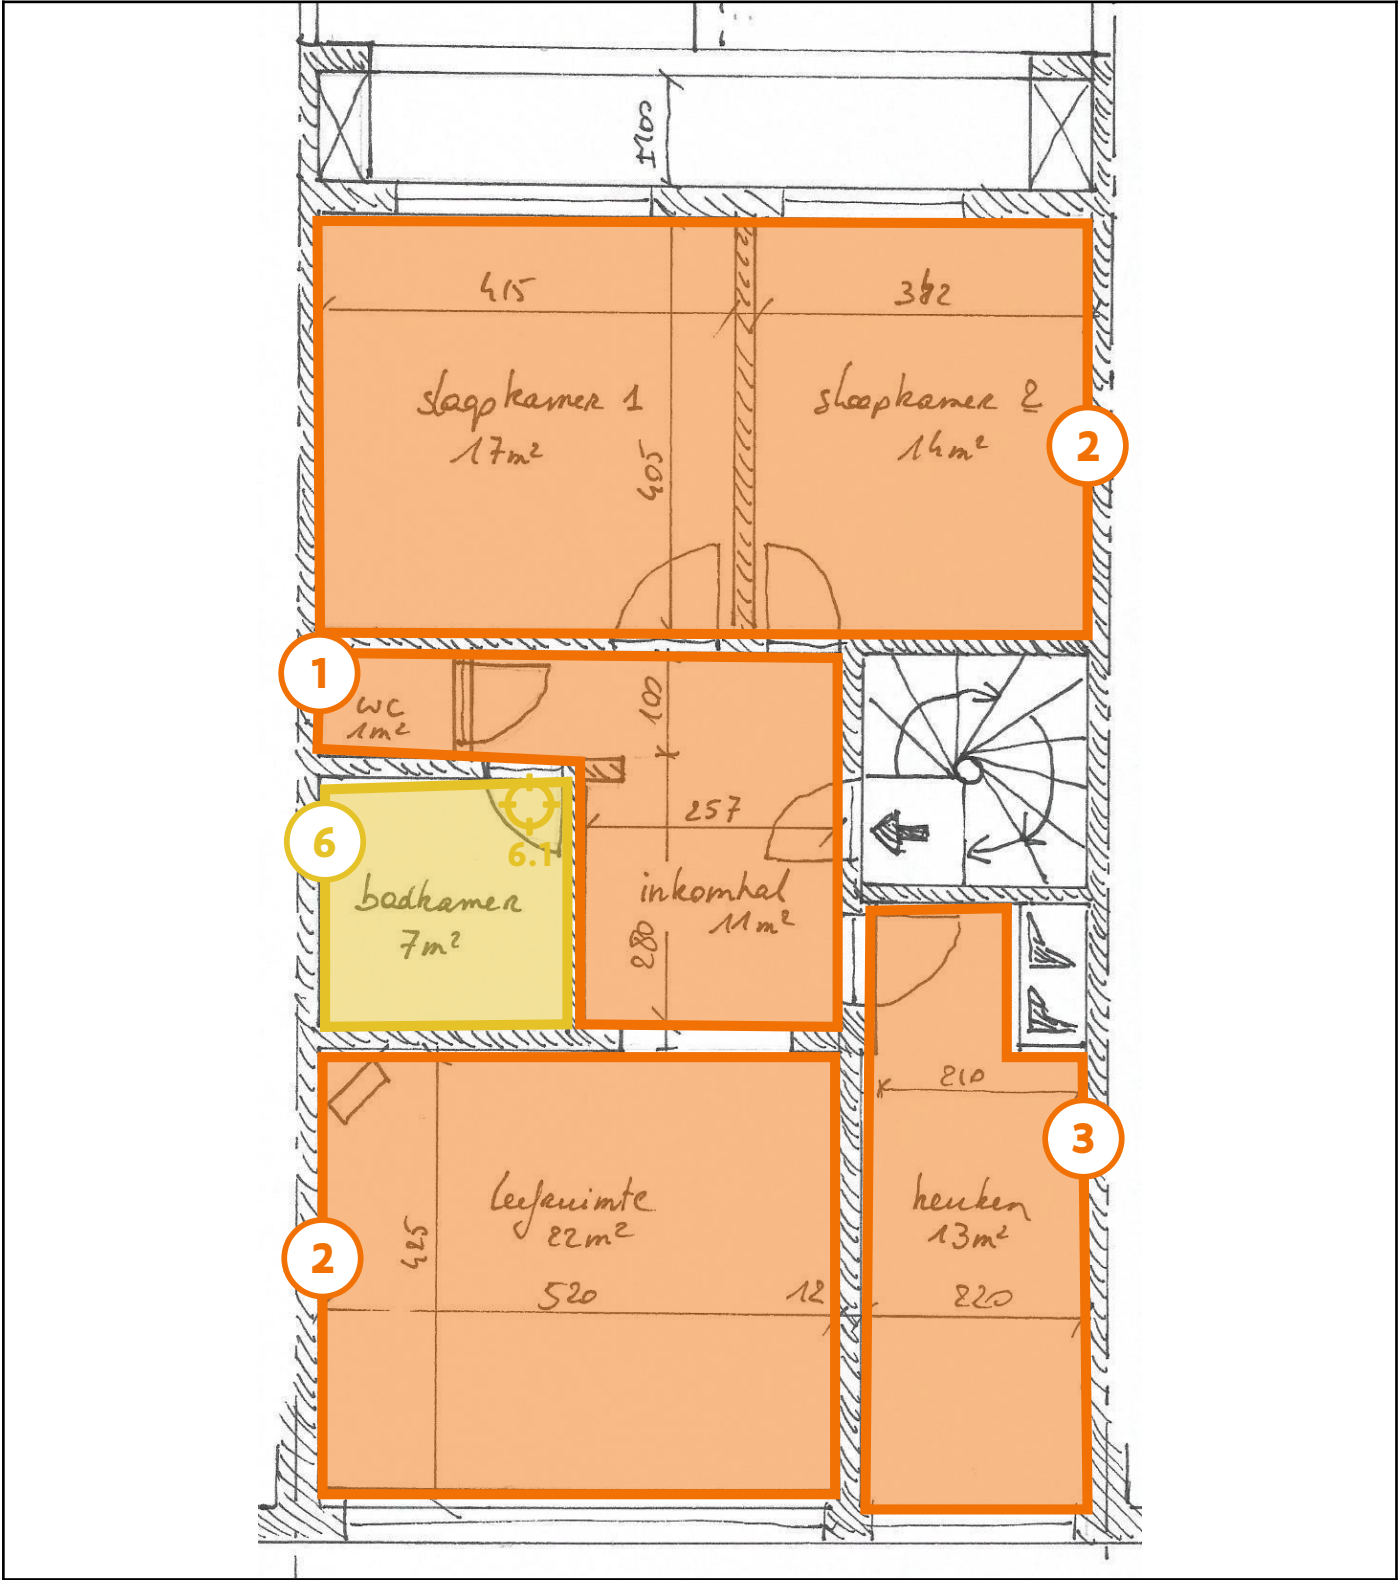
# Plan 1.3: Plattegrond v3

| 1. Vinyltegels - inkomhal & wc | Asbestmateriaal | Verwijderen |
| 2. Vinyltegels - woonkamer & slk's | Asbestmateriaal | Verwijderen |
| 3. Vinyltegels - keuken | Asbestmateriaal | Verwijderen |
| 6. Tegellijm vloertegels - badkamer | Asbestmateriaal | Zorgvuldig beheren |

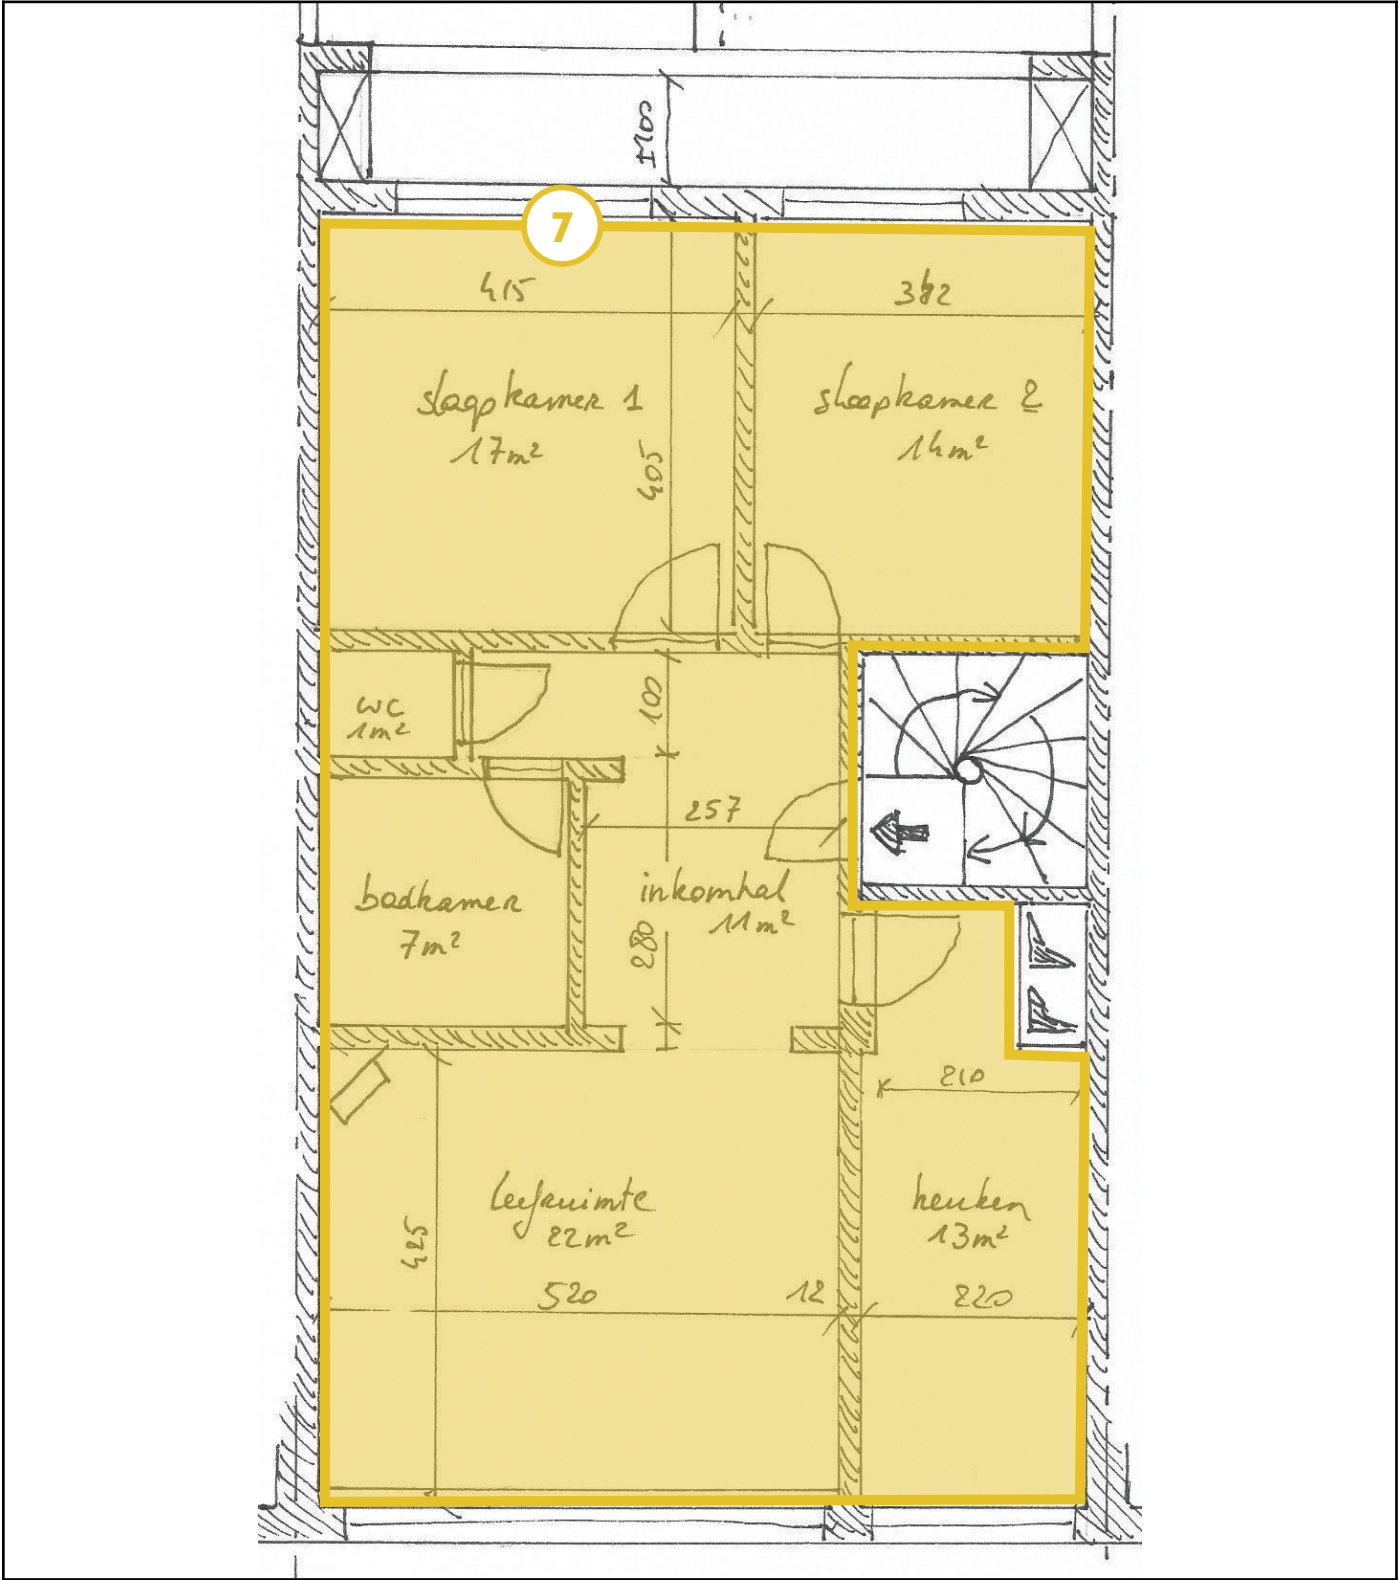
Plan 1.4: Plattegrond v4

| 7. Zwarte lijm - verspreid | Asbestmateriaal | Zorgvuldig beheren |

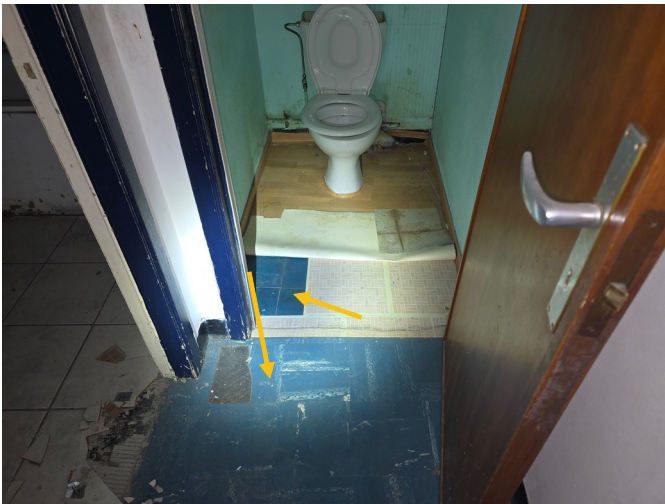
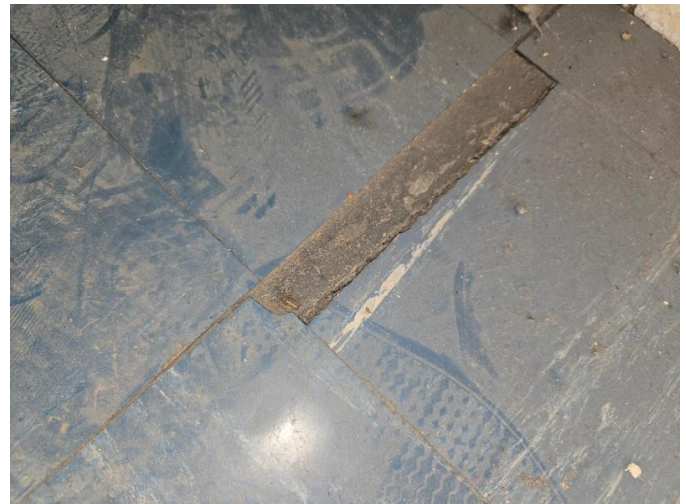
| Eindbeoordeling materiaalrisico | Verhoogd materiaalrisico en/of verhoogde kans op vezelvrijgave |

| Toestand van het materiaal | Matig beschadigd, matig verweerd |

| Beschrijving | Vinyltegels - inkomhal & wc |
| Hoeveelheid (oppervlakte - dikte - aantal) | • 15,00 m <sup>2</sup> - 0,10 cm - 1 stuk |

Verwijderen

- Zorg voor een veilig beheer. Vermijd het beschadigen van het asbestmateriaal. Controleer de toestand jaarlijks op wijzigingen.

- Hermetische zone (erkend asbestverwijderaar)  
"Daar bij verwijdering het risico bestaat dat de vinyltegels gebroken/beschadigd worden, wordt een verwijdering in hermetische zone vereist. Uitvoering door erkend saneerder en volgens de richtlijnen uit de Codex, boek VI, Titel 3.

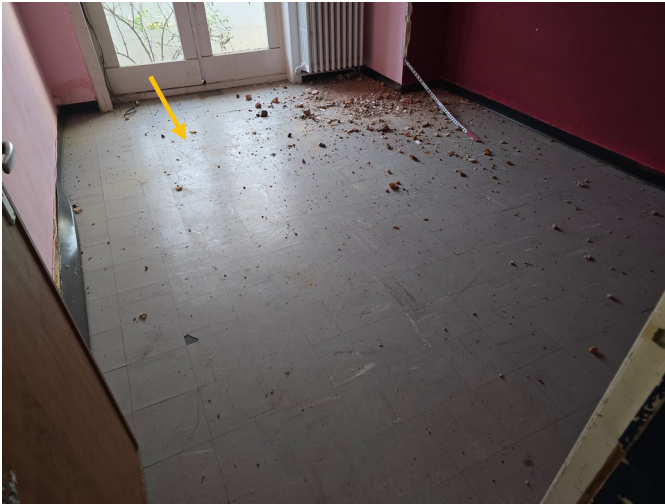
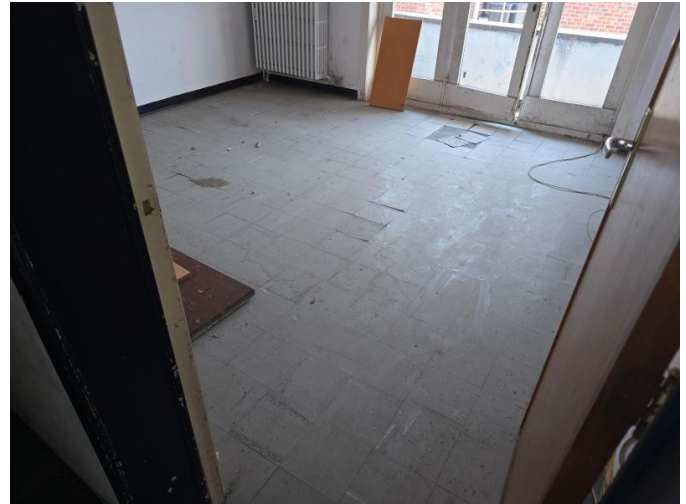
| Eindbeoordeling materiaalrisico | Verhoogd materiaalrisico en/of verhoogde kans op vezelvrijgave |

| Toestand van het materiaal | Matig beschadigd, matig verweerd |

| Beschrijving | Vinyltegels - woonkamer & slk's |
| Hoeveelheid (oppervlakte - dikte - aantal) | • 60,00 m <sup>2</sup> - 0,10 cm - 1 stuk |

Verwijderen

- Zorg voor een veilig beheer. Vermijd het beschadigen van het asbestmateriaal. Controleer de toestand jaarlijks op wijzigingen.

- Hermetische zone (erkend asbestverwijderaar)  
"Daar bij verwijdering het risico bestaat dat de vinyltegels gebroken/beschadigd worden, wordt een verwijdering in hermetische zone vereist. Uitvoering door erkend saneerder en volgens de richtlijnen uit de Codex, boek VI, Titel 3.

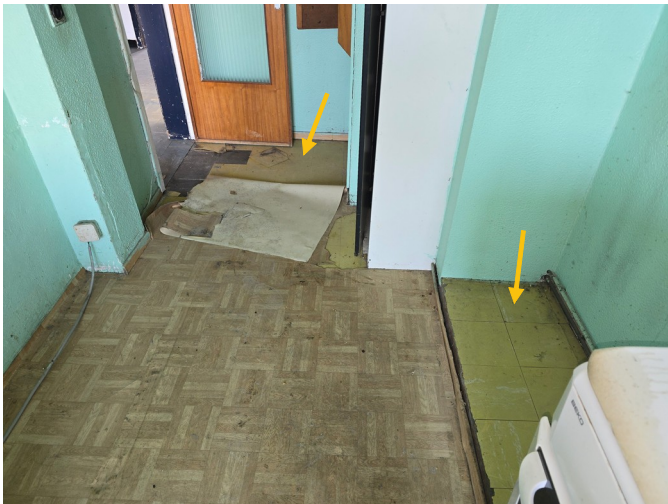
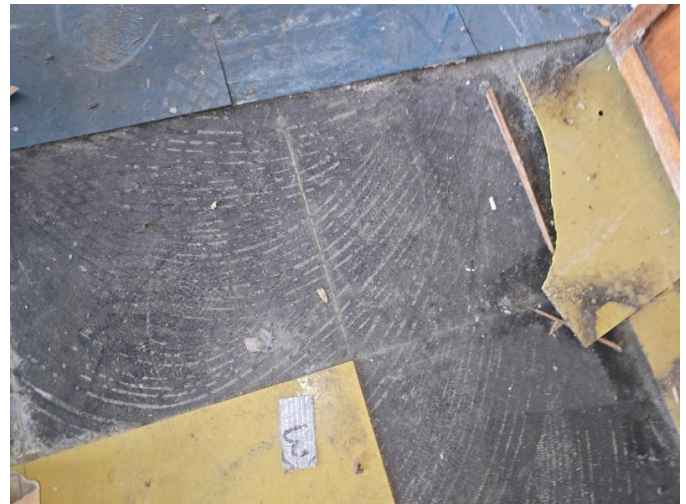
| Eindbeoordeling materiaalrisico | Verhoogd materiaalrisico en/of verhoogde kans op vezelvrijgave |

| Toestand van het materiaal | Matig beschadigd, matig verweerd |

| Beschrijving | Vinyltegels - keuken |
| Hoeveelheid (oppervlakte - dikte - aantal) | • 15,00 m <sup>2</sup> - 0,10 cm - 1 stuk |

Verwijderen

- Zorg voor een veilig beheer. Vermijd het beschadigen van het asbestmateriaal. Controleer de toestand jaarlijks op wijzigingen.

- Hermetische zone (erkend asbestverwijderaar)  
"Daar bij verwijdering het risico bestaat dat de vinyltegels gebroken/beschadigd worden, wordt een verwijdering in hermetische zone vereist. Uitvoering door erkend saneerder en volgens de richtlijnen uit de Codex, boek VI, Titel 3.

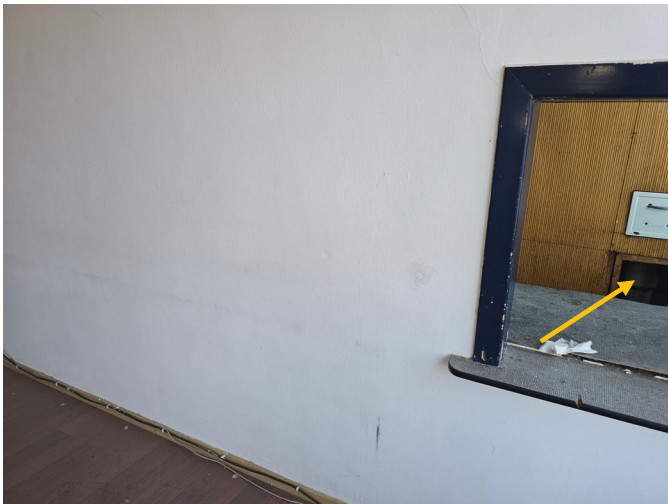
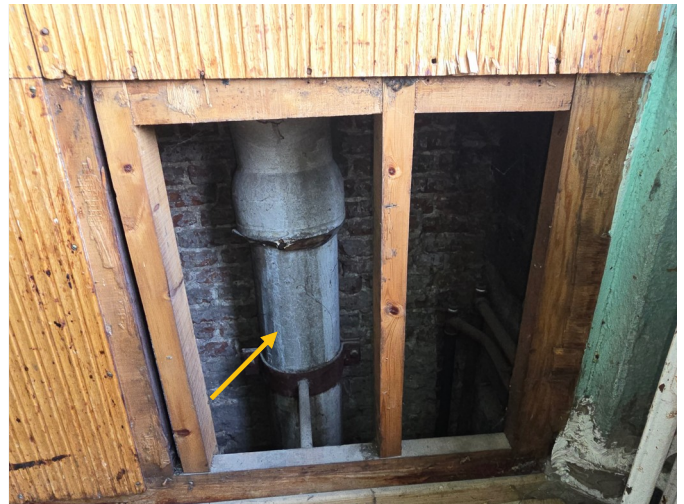
| Eindbeoordeling materiaalrisico | Laag materiaalrisico en/of verlaagde kans op vezelvrijgave |

| Asbestsoort (vezeltype) | Crocidoliet aanwezig |
| Toestand van het materiaal | Onbeschadigd, niet verweerd |

| Beschrijving | Stortkokers - keuken |
| Hoeveelheid (lengte - omtrek - dikte - aantal) | <ul style="list-style-type: none"><li>• 10,00 m - 30,00 cm - 1,00 cm - 3 stuks</li></ul> |

Zorgvuldig beheren

- Zorg voor een veilig beheer. Vermijd het beschadigen van het asbestmateriaal. Controleer de toestand jaarlijks op wijzigingen.
- Voer bijkomende staalname(s) uit.

- Eenvoudige handelingen: mag via doe-het-zelf of door werknemer(s) met opleidingsattest eenvoudige handelingen  
"Doe-het-zelf sterk afgeraden:

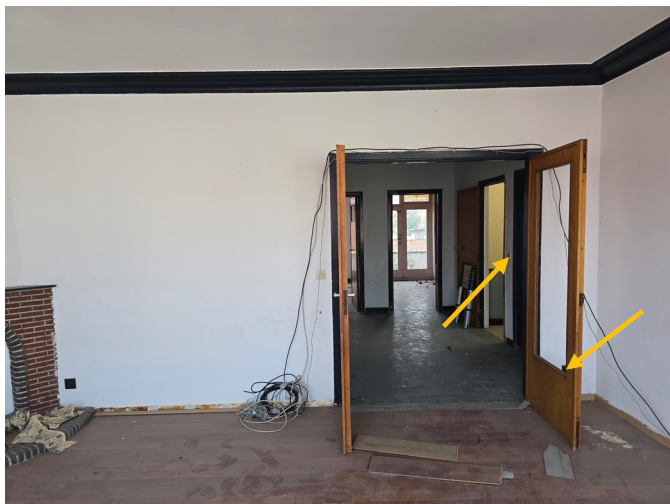
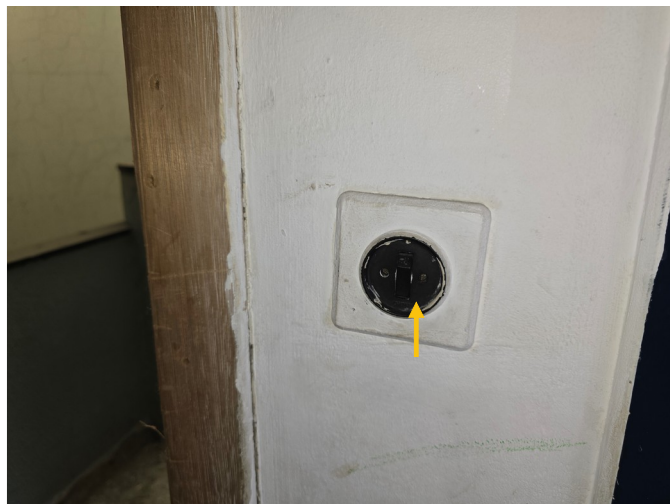
| <p><b>Opmerking</b></p> | <p>Hoeveelheid is ruwe inschatting. Niet letterlijk over te nemen.</p> <p>"Elektrische toepassingen kunnen vervaardigd zijn uit bakeliet.</p> <p>In het onderzochte inspectiegebied werden enkele van deze toepassingen aangetroffen. Bakeliet is een materiaal dat mogelijk asbest bevat. Alleen een laboratoriumonderzoek van de samenstelling kan met zekerheid bepalen of er wel of geen asbest aanwezig is.</p> <p>Voorbeelden van elektrische toepassingen waarin bakeliet kan voorkomen zijn:</p> <p>stopcontacten, lichtschakelaars, lamphouders, kleine elektrische kastjes, analoge meter, enzovoort.</p> <p>Bij het aantreffen van dergelijke materialen is het belangrijk om de samenstelling te laten analyseren door een erkend laboratorium.</p> <p>Let op: bakeliet komt in verschillende kleuren voor, maar de meest voorkomende zijn zwart en wit."</p> |

- Geen minderjarigen of onbevoegden aanwezig.
- Gebruik PE-folie en luchtdichte zakken voor afval.
- Materiaal bevochtigen met vernevelaar of fixeermiddel.
- Demonteer zonder stofvorming of breuken.
- Gebruik natte doeken om stof te verwijderen.

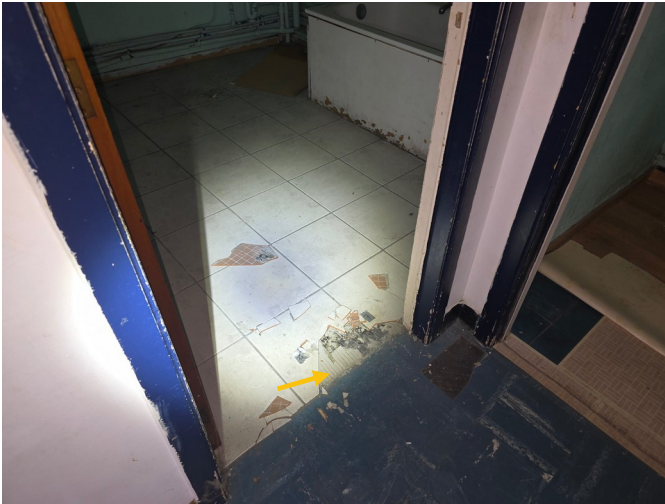
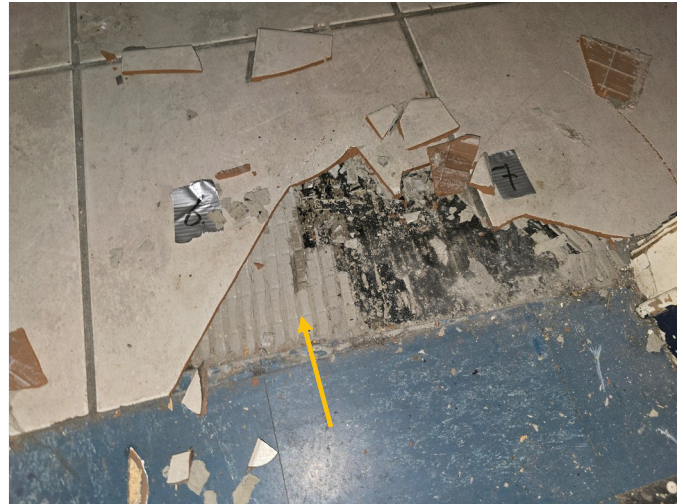
| Opmerking | De tegellijm van de vloertegels is gecontamineerd met de zwarte lijmlaag die hieronder ligt. De tegellijm van de vloertegels dient samen met de zwarte lijn verwijderd te worden. In geval de keramische tegels ook gecontamineerd zijn dienen deze ook behandeld te worden als asbesthoudend. |

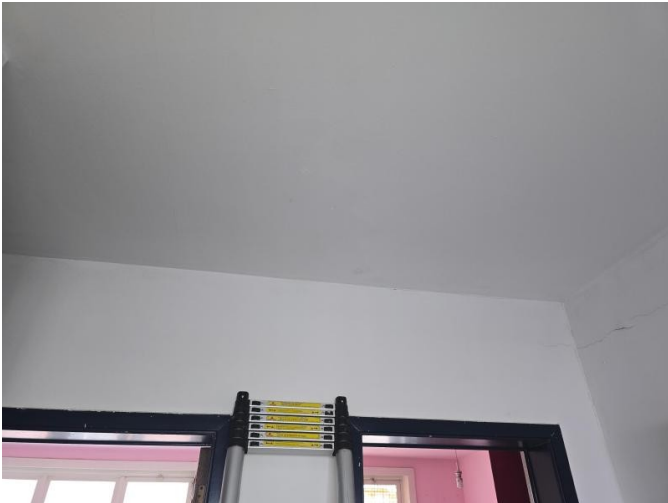
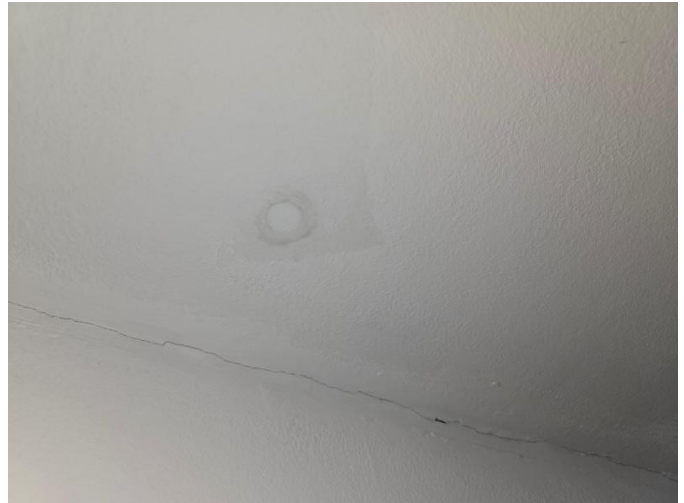
## Fiche 8: Pleisterwerk - plafonds

Geen asbest

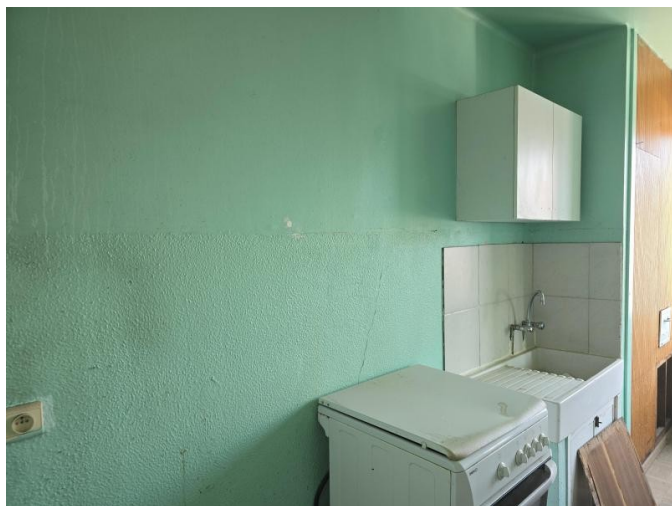
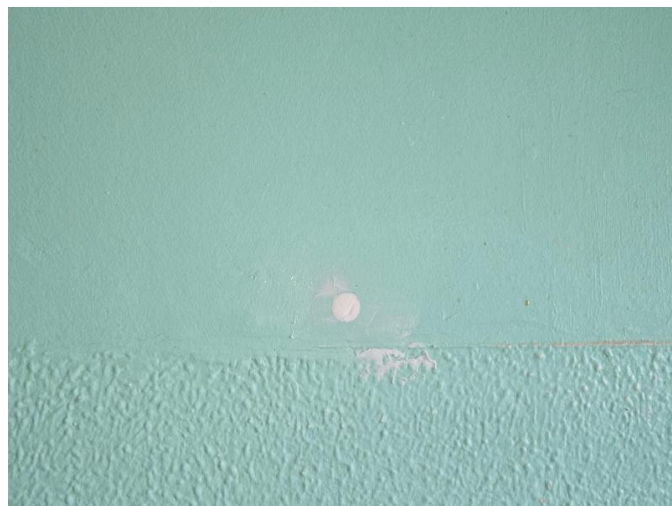
## Fiche 9: Pleisterwerk - muren

Geen asbest
