# Asbestinventarisatetest

Onze-Lieve-Vrouwestraat 78/1, 2800 Mechelen

Attestnummer : 20260629-000171.000

Uitgegeven op : 29.06.2026

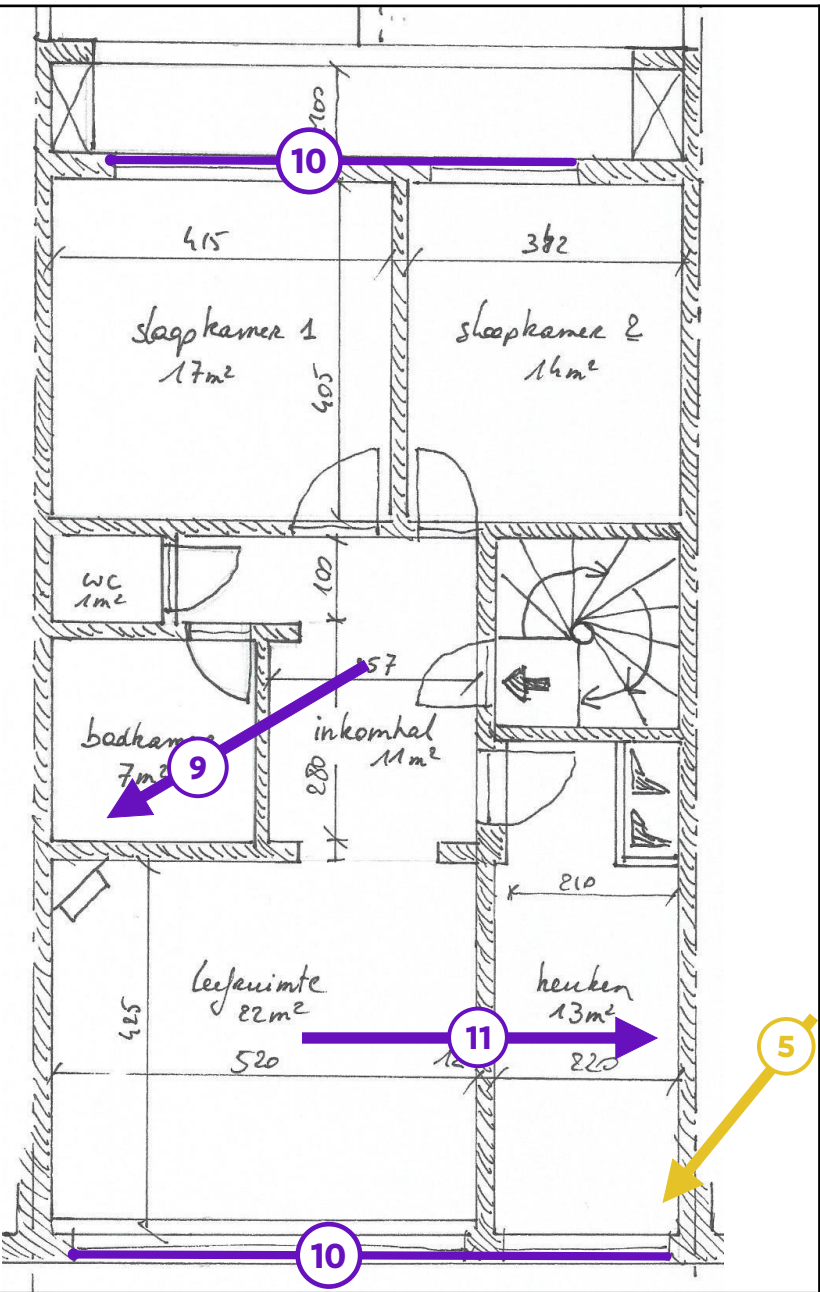
# Plan 1.2: Plattegrond v2

| Beschrijving | Type | Actie |
|---|---|---|
| 4. Bakeliet - verspreid | Asbestmateriaal | Zorgvuldig beheren |
| 5. Stortkokers - keuken | Asbestmateriaal | Zorgvuldig beheren |

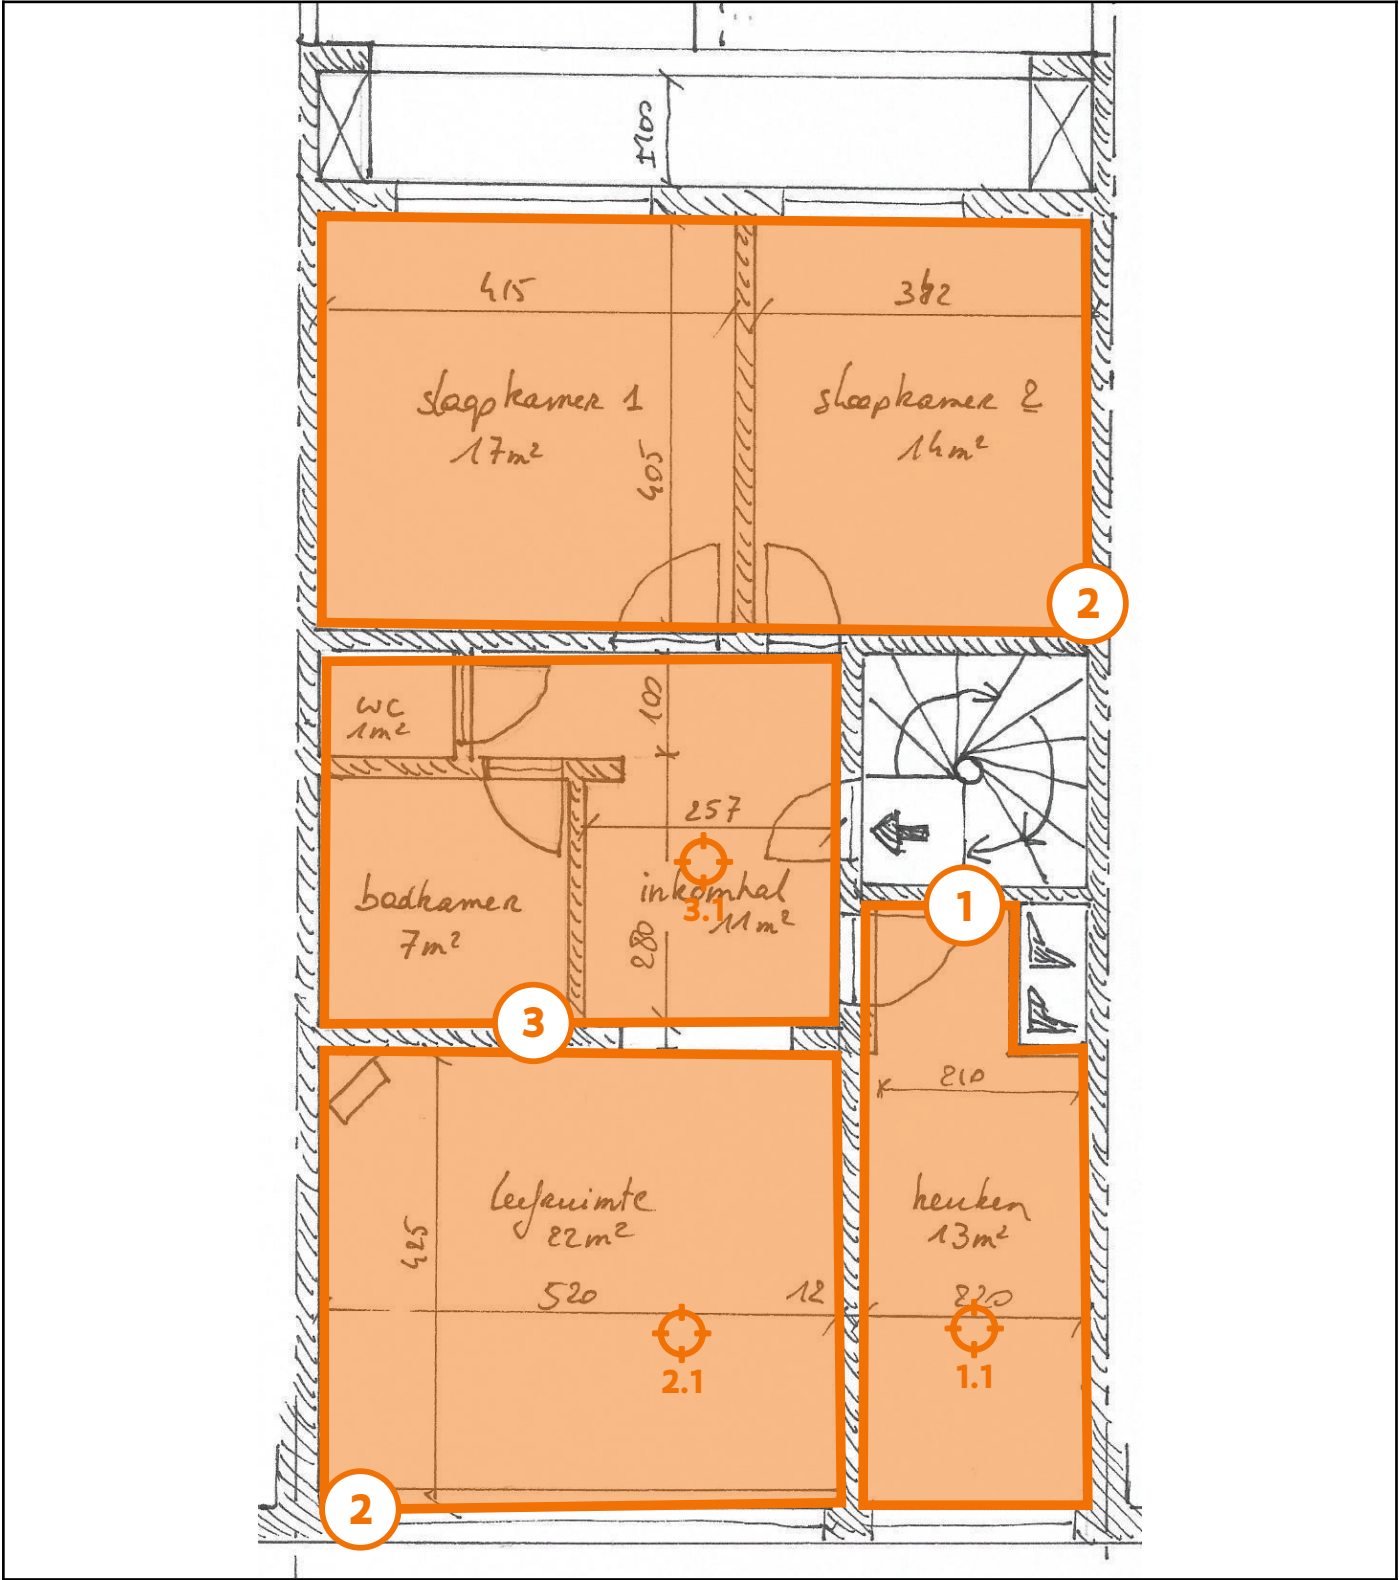
Plan 1.3: Plattegrond v3

| 1. Vinyltegels - keuken | Asbestmateriaal | <a href="#">Verwijderen</a> |
| 2. Vinyltegels - woonkamer & slk's | Asbestmateriaal | <a href="#">Verwijderen</a> |
| 3. Vinyltegels - gang, badkamer & wc | Asbestmateriaal | <a href="#">Verwijderen</a> |

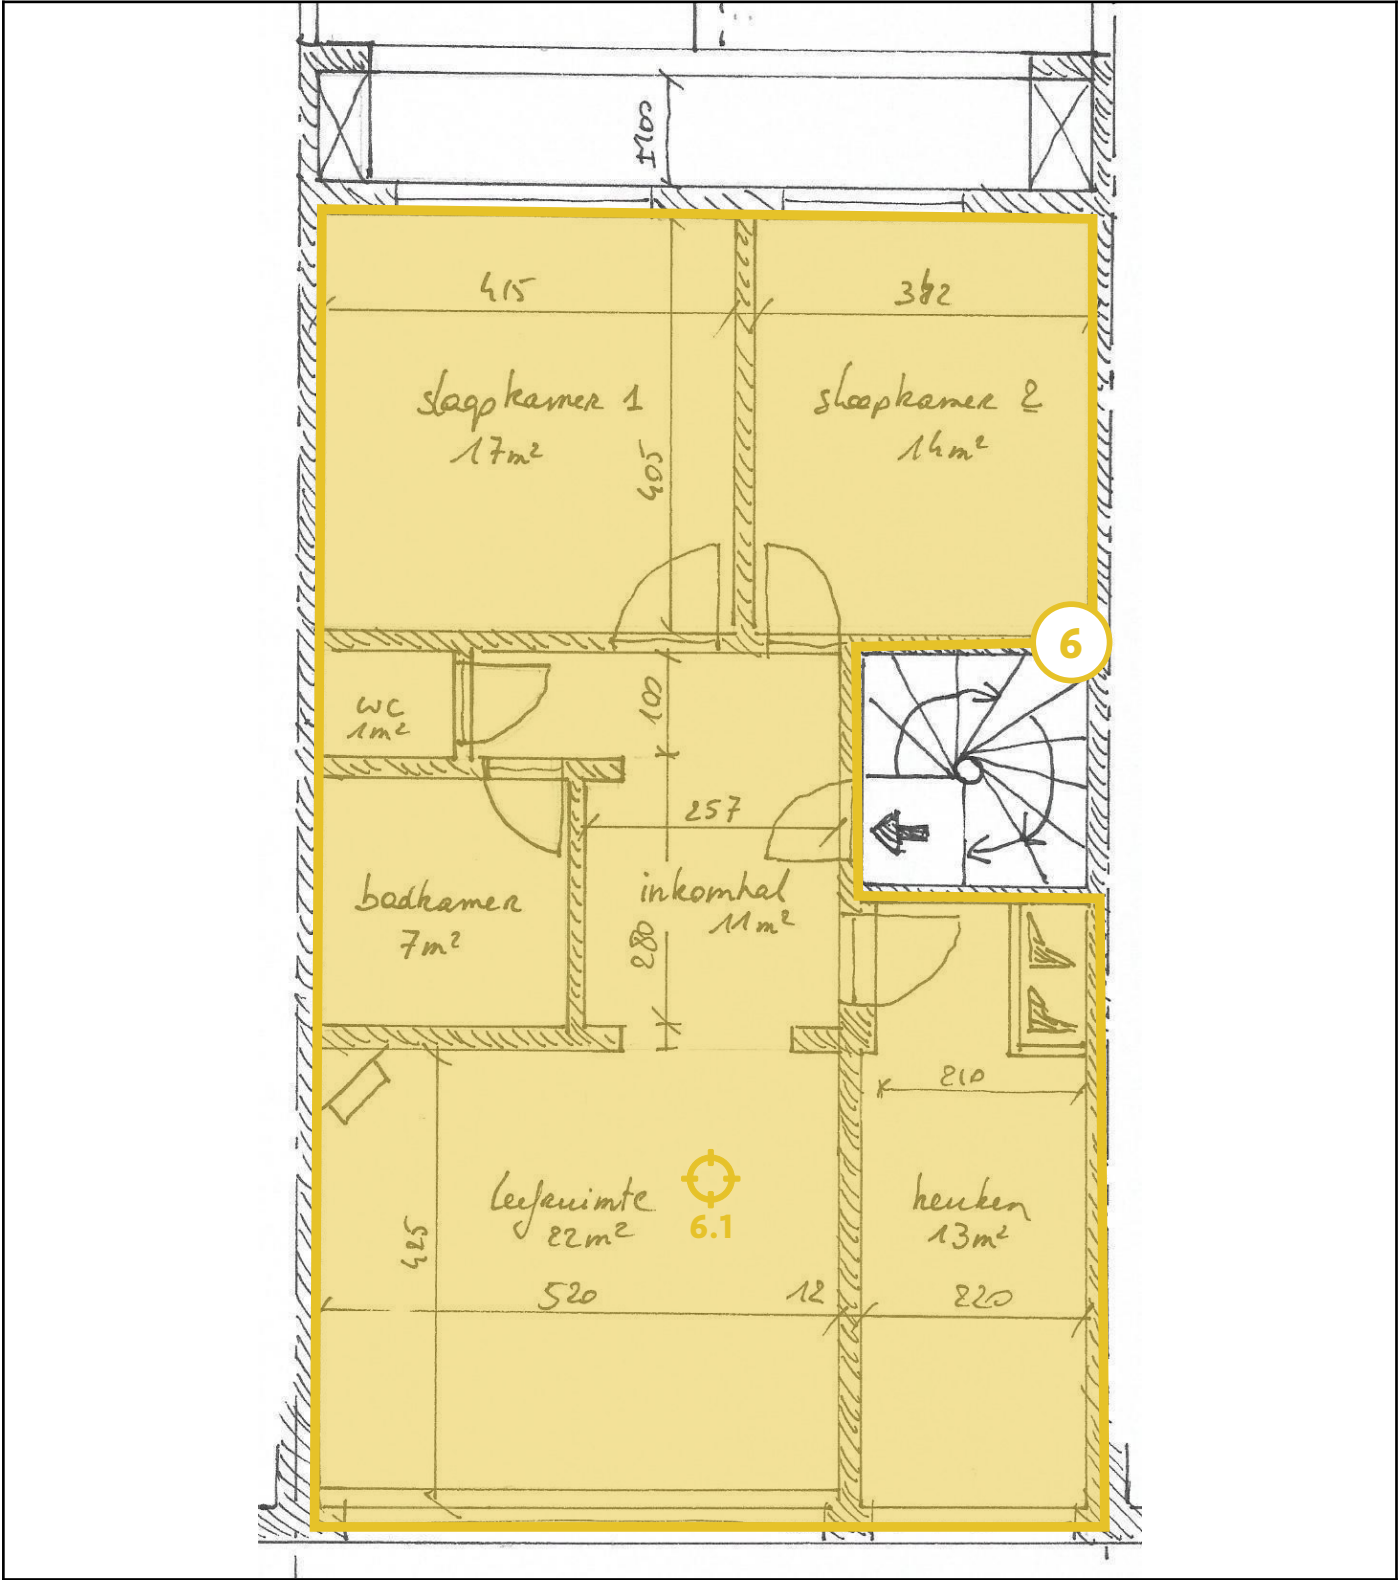
Plan 1.4: Plattegrond v4

| 6. Zwarte lijm - verspreid | Asbestmateriaal | Zorgvuldig beheren |

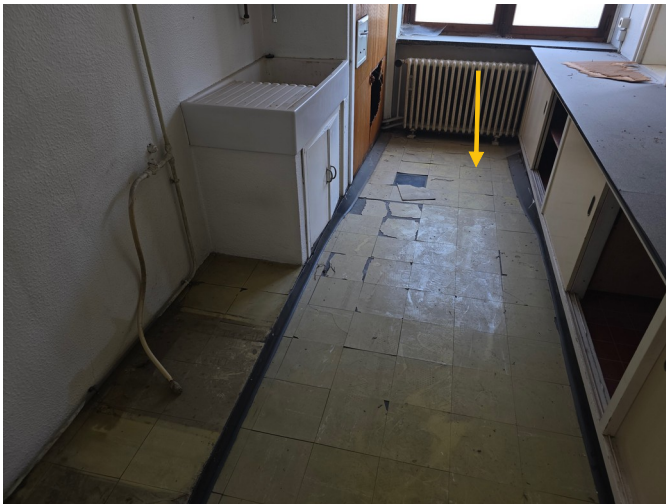
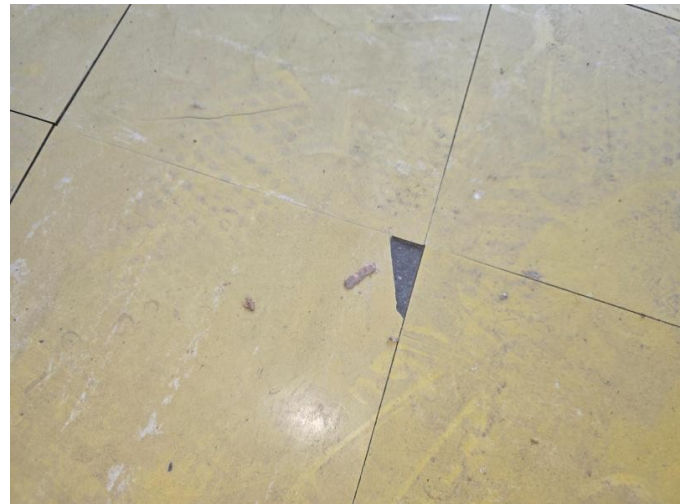
| Eindbeoordeling materiaalrisico | Verhoogd materiaalrisico en/of verhoogde kans op vezelvrijgave |

| Toestand van het materiaal | Matig beschadigd, matig verweerd |

| # | Type | Referentie | Resultaat |
|---|---|---|---|
| 1.1 | Puntmonster | Staal 3 | Chrysotiel |

| Beschrijving | Vinyltegels - keuken |

Verwijderen

- Zorg voor een veilig beheer. Vermijd het beschadigen van het asbestmateriaal. Controleer de toestand jaarlijks op wijzigingen.

- Hermetische zone (erkend asbestverwijderaar)  
"Daar bij verwijdering het risico bestaat dat de vinyltegels gebroken/beschadigd worden, wordt een verwijdering in hermetische zone vereist. Uitvoering door erkend saneerder en volgens de richtlijnen uit de Codex, boek VI, Titel 3.

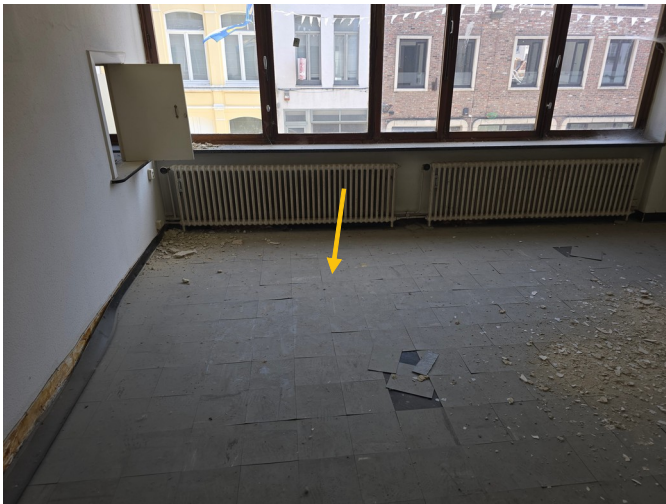
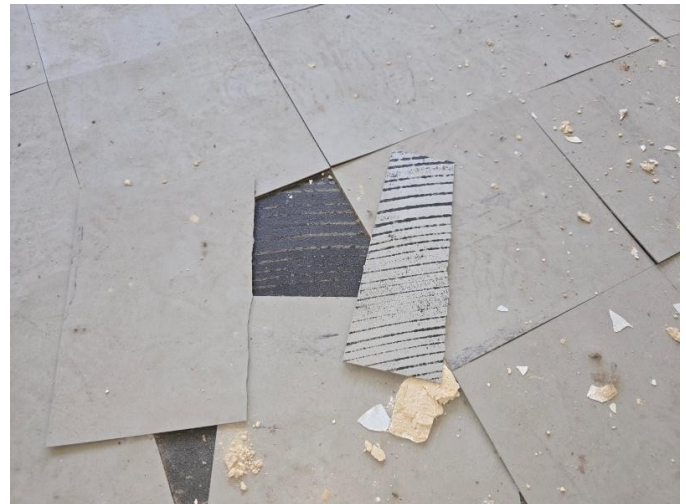
| Eindbeoordeling materiaalrisico | Verhoogd materiaalrisico en/of verhoogde kans op vezelvrijgave |

| Toestand van het materiaal | Matig beschadigd, matig verweerd |

| # | Type | Referentie | Resultaat |
|---|---|---|---|
| 2.1 | Puntmonster | Staal 4 | Chrysotiel |

| Beschrijving | Vinyltegels - woonkamer & slk's |

Verwijderen

- Zorg voor een veilig beheer. Vermijd het beschadigen van het asbestmateriaal. Controleer de toestand jaarlijks op wijzigingen.

- Hermetische zone (erkend asbestverwijderaar)  
"Daar bij verwijdering het risico bestaat dat de vinyltegels gebroken/beschadigd worden, wordt een verwijdering in hermetische zone vereist. Uitvoering door erkend saneerder en volgens de richtlijnen uit de Codex, boek VI, Titel 3.

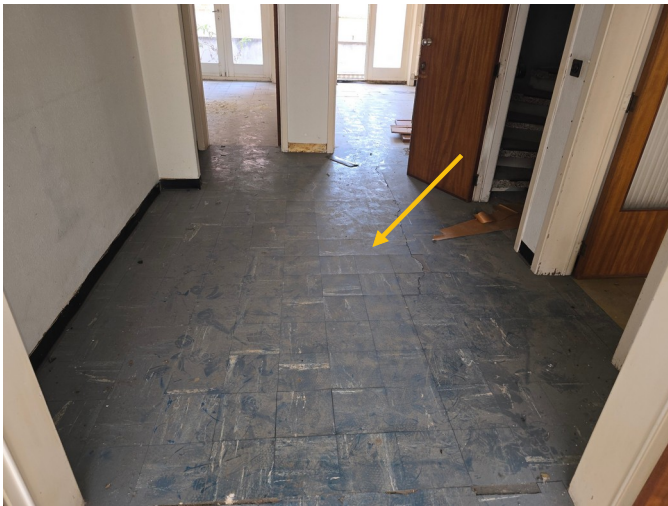
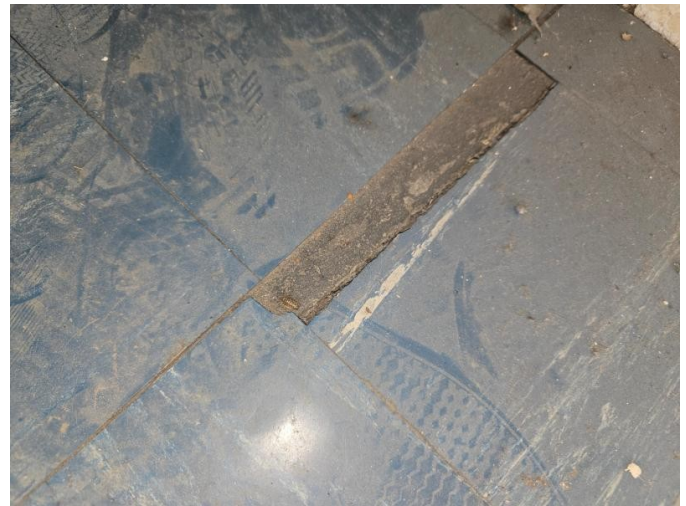
| Eindbeoordeling materiaalrisico | Verhoogd materiaalrisico en/of verhoogde kans op vezelvrijgave |

| Toestand van het materiaal | Matig beschadigd, matig verweerd |

| # | Type | Referentie | Resultaat |
|---|---|---|---|
| 3.1 | Puntmonster | Staal 5 | Chrysotiel |

| Beschrijving | Vinyltegels - gang, badkamer & wc |

Verwijderen

- Zorg voor een veilig beheer. Vermijd het beschadigen van het asbestmateriaal. Controleer de toestand jaarlijks op wijzigingen.

- Hermetische zone (erkend asbestverwijderaar)  
"Daar bij verwijdering het risico bestaat dat de vinyltegels gebroken/beschadigd worden, wordt een verwijdering in hermetische zone vereist. Uitvoering door erkend saneerder en volgens de richtlijnen uit de Codex, boek VI, Titel 3.

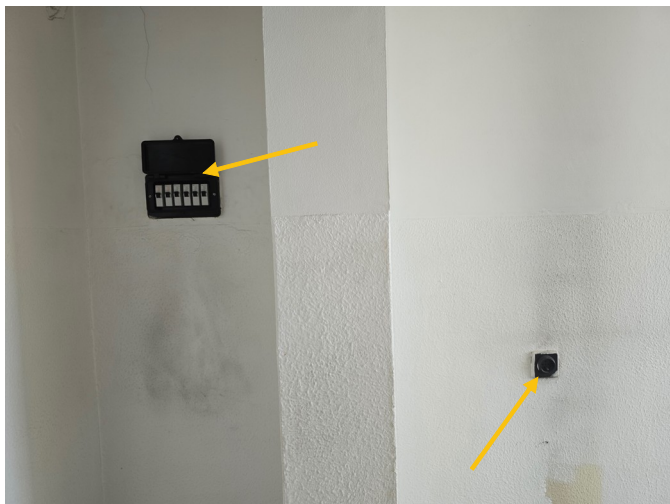
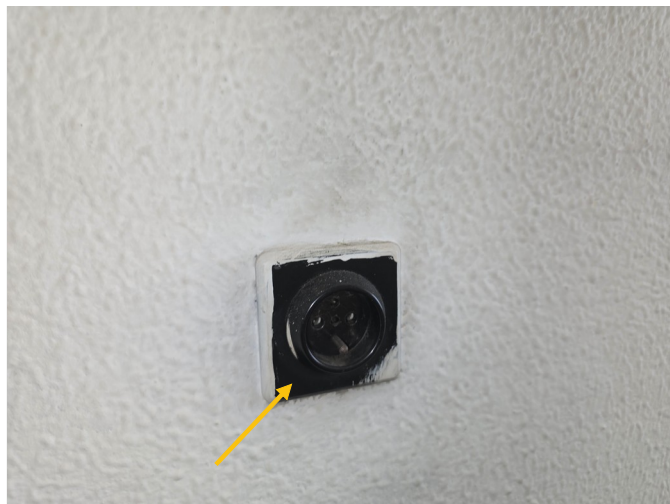
| Eindbeoordeling materiaalrisico | Laag materiaalrisico en/of verlaagde kans op vezelvrijgave |

| Asbestsoort (vezeltype) | Crocidoliet aanwezig |
| Toestand van het materiaal | Onbeschadigd, niet verweerd |

| <p><b>Opmerking</b></p> | <p>Hoeveelheid is ruwe inschatting. Niet letterlijk over te nemen.</p> <p>"Elektrische toepassingen kunnen vervaardigd zijn uit bakeliet.</p> <p>In het onderzochte inspectiegebied werden enkele van deze toepassingen aangetroffen. Bakeliet is een materiaal dat mogelijk asbest bevat. Alleen een laboratoriumonderzoek van de samenstelling kan met zekerheid bepalen of er wel of geen asbest aanwezig is.</p> <p>Voorbeelden van elektrische toepassingen waarin bakeliet kan voorkomen zijn:</p> <p>stopcontacten, lichtschakelaars, lamphouders, kleine elektrische kastjes, analoge meter, enzovoort.</p> <p>Bij het aantreffen van dergelijke materialen is het belangrijk om de samenstelling te laten analyseren door een erkend laboratorium.</p> <p>Let op: bakeliet komt in verschillende kleuren voor, maar de meest voorkomende zijn zwart en wit."</p> |

Zorgvuldig beheren

- Zorg voor een veilig beheer. Vermijd het beschadigen van het asbestmateriaal. Controleer de toestand jaarlijks op wijzigingen.
- Voer bijkomende staalname(s) uit.

- Eenvoudige handelingen: mag via doe-het-zelf of door werknemer(s) met opleidingsattest eenvoudige handelingen

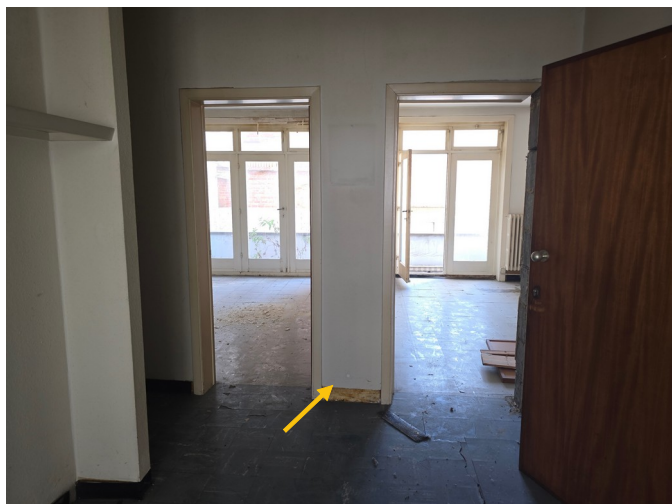
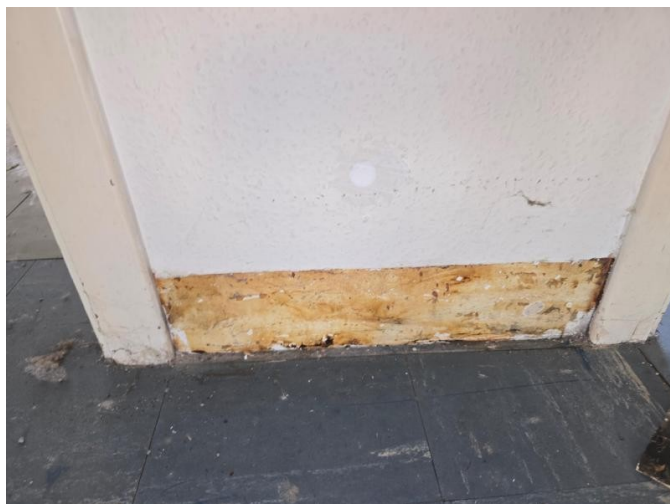
## Fiche 7: Pleisterwerk - muren

Geen asbest

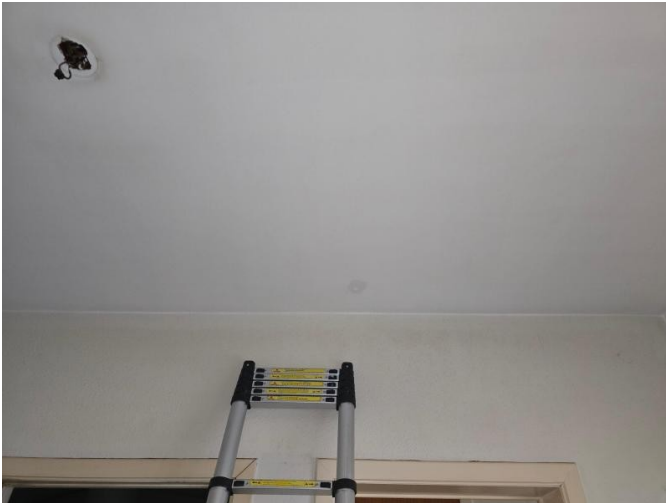
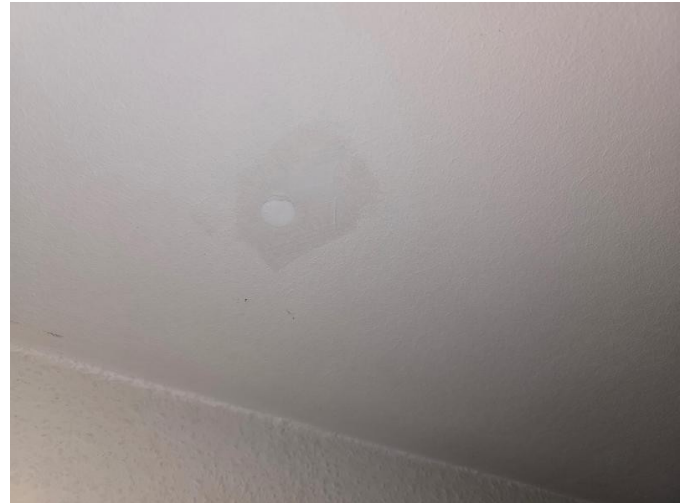
## Fiche 8: Pleisterwerk - plafonds

Geen asbest

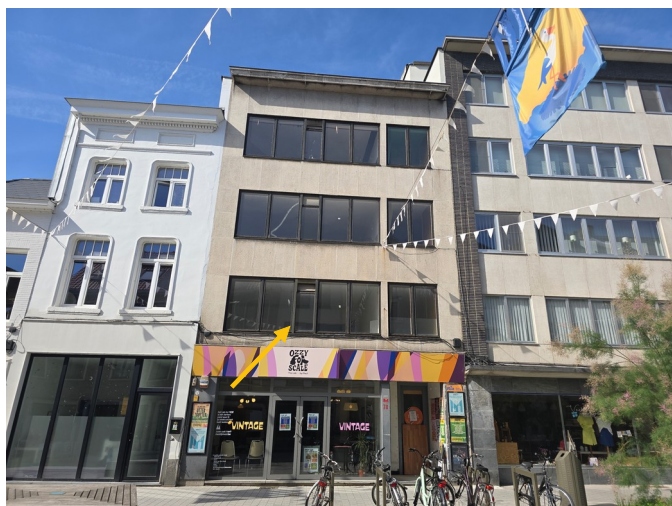
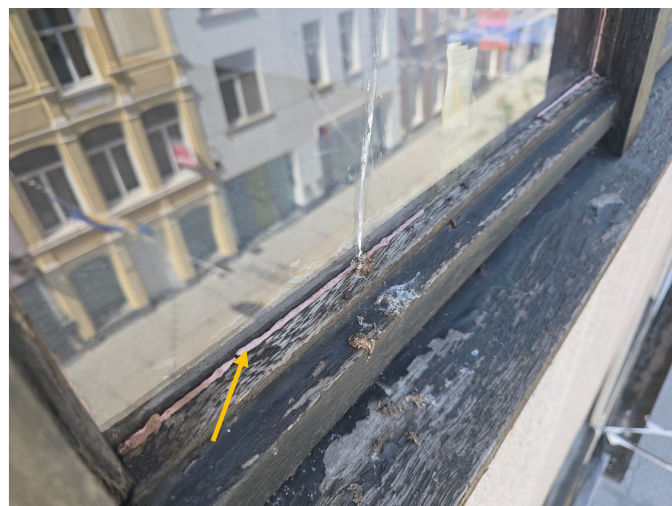
### Fiche 10: Mastiek (kader-glas) - buitenschrijnwerk

| Beschrijving | Notitie | Terug te vinden op plannen |
|---|---|---|
| Fiche 10: Mastiek (kader-glas) - buitenschrijnwerk | De mastiek tussen kader en glas behoort tot de gemene gebruikte delen. Deze werd negatief getest in dit asbestattest. Dit analyserapport en asbestattest werd toegevoegd bij de bewijsdocumenten. | Plan 1.2: Plattegrond v2 |

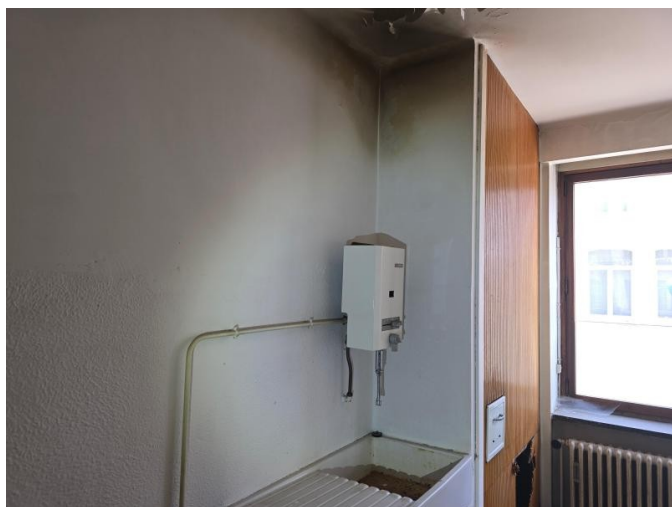
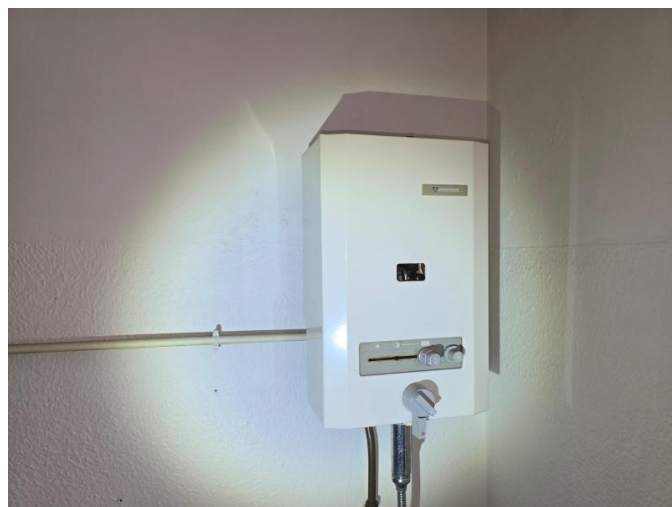
## Fiche 11: Geyser - keuken

| Beschrijving | Notitie | Terug te vinden op plannen |
|---|---|---|
| Fiche 11: Geyser - keuken | <p>"Verborgen materialen en aanvullend onderzoek noodzakelijk</p> <p>Tijdens een visuele inspectie zijn niet alle materialen altijd zichtbaar. Sommige onderdelen zitten achter vaste of moeilijk bereikbare afschermingen, of zijn ingebouwd in installaties of branddeuren. Daarom is het belangrijk om tijdens ontmantelings- of sloopwerken extra aandacht te besteden aan deze verborgen plekken.</p> <p>Het is mogelijk dat er zich achter deze afschermingen nog asbestverdachte of asbesthoudende materialen bevinden die tijdens de eerste inspectie niet opgemerkt konden worden. Deze materialen vormen een potentieel risico voor de gezondheid. Daarom moeten ze alsnog worden geïnventariseerd en, indien nodig, bemonsterd voordat verdere werkzaamheden worden uitgevoerd."</p> | <p>Plan 1.2: Plattegrond v2</p> |
