# Asbestinventarisatetest

Industriepark 40, 2235 Hulshout

Attestnummer : 20260907-000251.000

**Niet-asbestveilig**

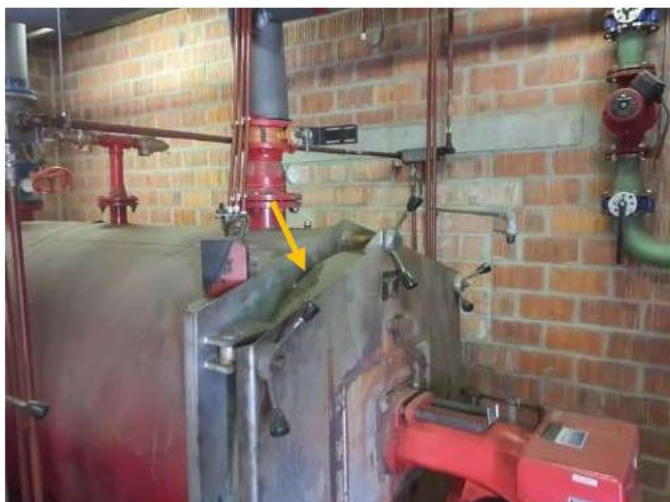
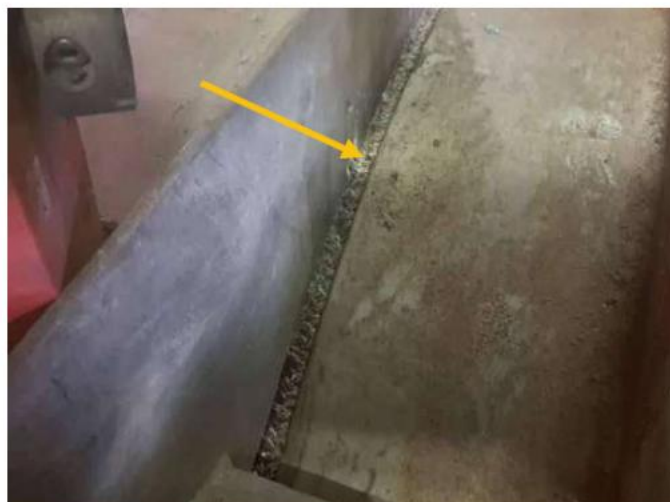
## Fiche 1: Koord CV ketels stookplaats 4R

Het beschadigen en/of verweren van het materiaal kan leiden tot het vrijgeven van vezels in de lucht.

| Eindbeoordeling materiaalrisico | Hoog materiaalrisico en/of hoge kans op vezelvrijgave |

| Gebondenheid | Categorie 3: niet-hechtgebonden met weinig of geen matrix |
| Asbestsoort (vezeltype) | Alleen chrysotiel aanwezig |
| Asbestconcentratie | Hoog ( $\geq 50\%$ ) |

| Toestand van het materiaal | Matig beschadigd, matig verweerd |

| # | Type | Referentie | Resultaat |
|---|---|---|---|
| 1.1 | Puntmonster | 2600065-003 | Chrysotiel |

**Dringend verwijderen**

- ☐ Verwijder dit asbestmateriaal zo snel mogelijk. Volg de toestand goed op.

- ☐ Eenvoudige handelingen: mag via doe-het-zelf of door werknemer(s) met opleidingsattest eenvoudige handelingen  
Best te verwijderen door een aannemer met minstens een opleidingsattest "eenvoudige handelingen".

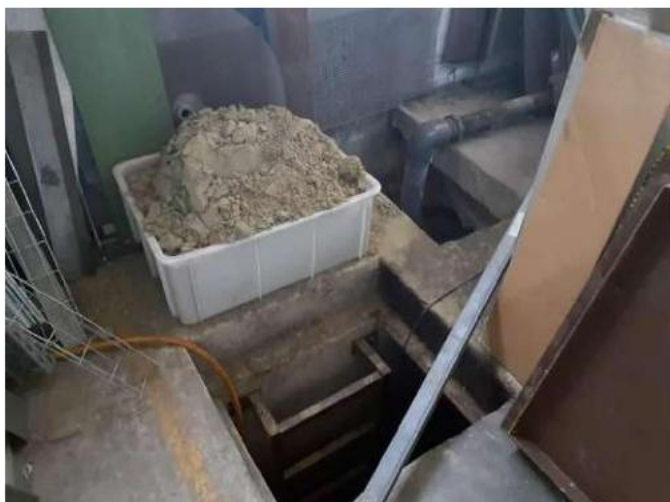
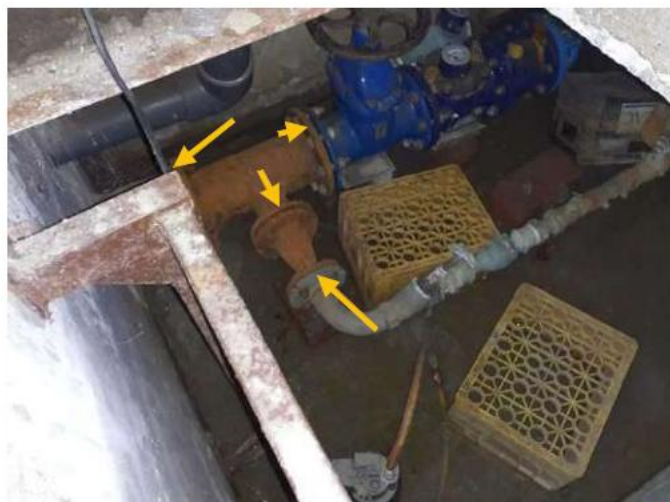
## Fiche 2: dichtingen aanwezig in de kruipkelder

Verwijderen

- ☐ Zorg voor een veilig beheer. Vermijd het beschadigen van het asbestmateriaal. Controleer de toestand jaarlijks op wijzigingen.

- ☐ Eenvoudige handelingen: mag via doe-het-zelf of door werknemer(s) met opleidingsattest eenvoudige handelingen  
Best te verwijderen door een aannemer met minstens een opleidingsattest "eenvoudige handelingen".

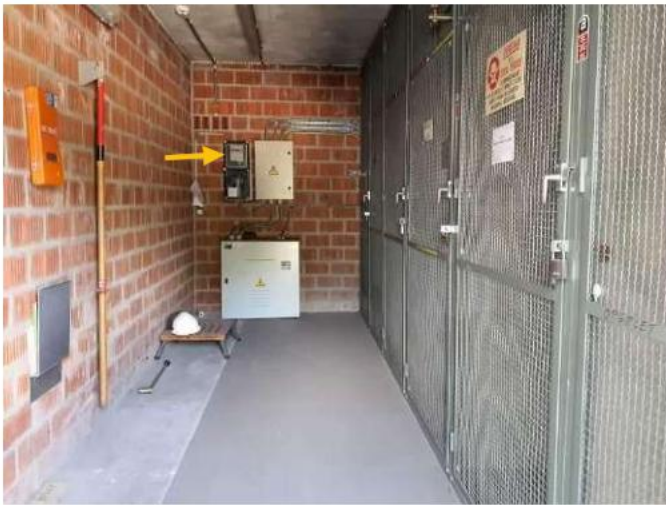
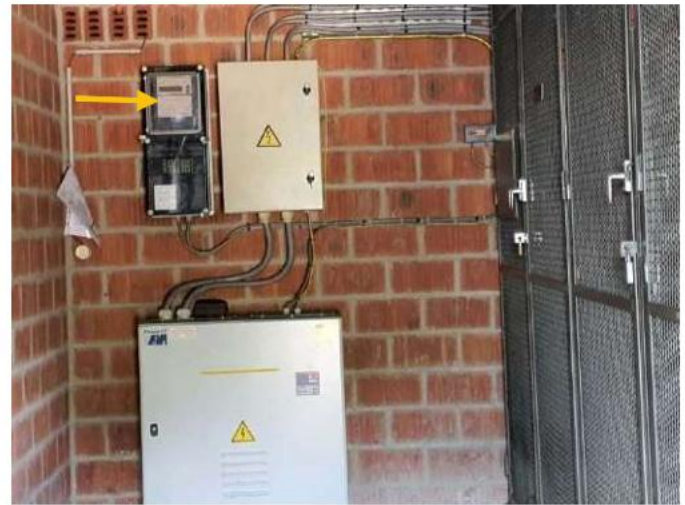
## Fiche 6: Bakeliet aanwezig in de hoogspanningscabine

| Identificatiemethode | De asbestdeskundige beoordeelt het materiaal als asbestverdacht en dus asbesthoudend, en dit zonder monstername.<br><br>Motivatie: De monstername brengt andere schade aan dan schade die inherent is aan de monstername. |

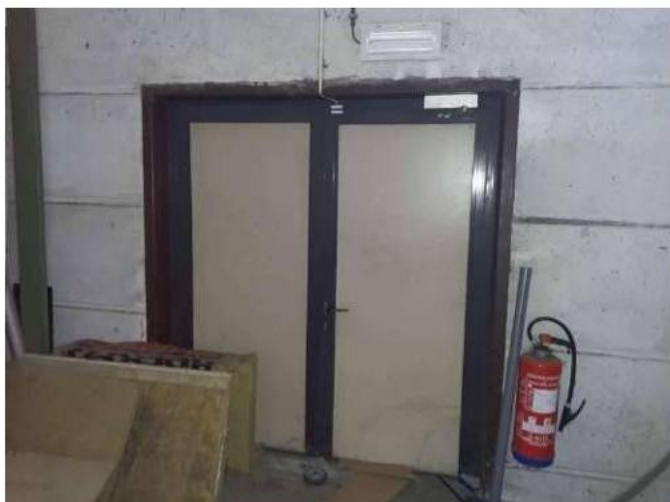
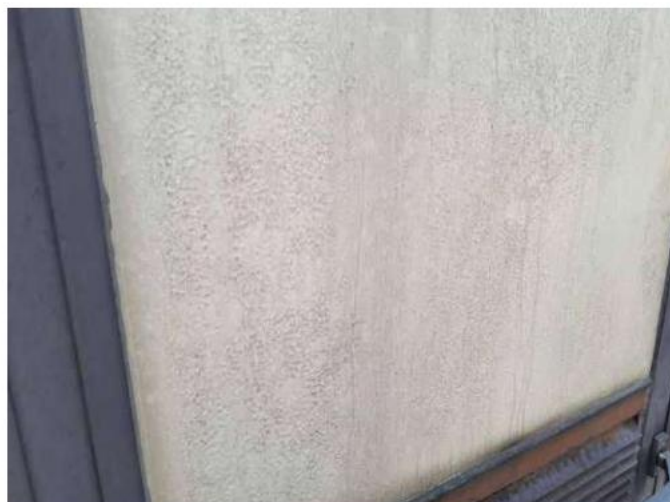
## Fiche 8: Invulpanelen in het schrijnwerk - type Glasal

| Identificatiemethode | <p>De asbestdeskundige beoordeelt het materiaal als asbestverdacht en dus asbesthoudend, en dit zonder monstername.</p> <p>Motivatie: De monstername brengt andere schade aan dan schade die inherent is aan de monstername.</p> |

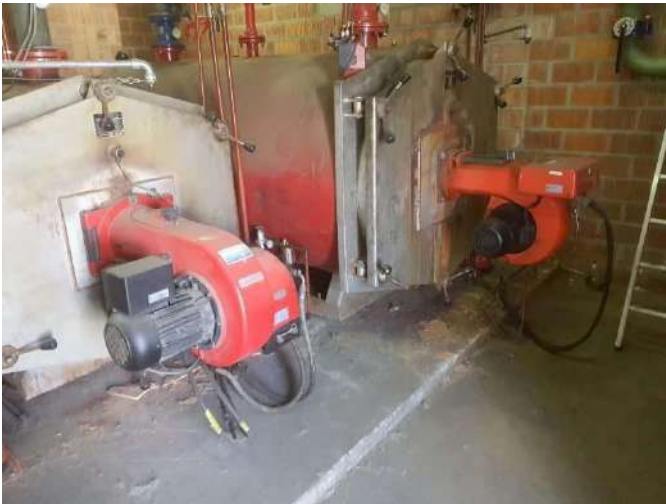
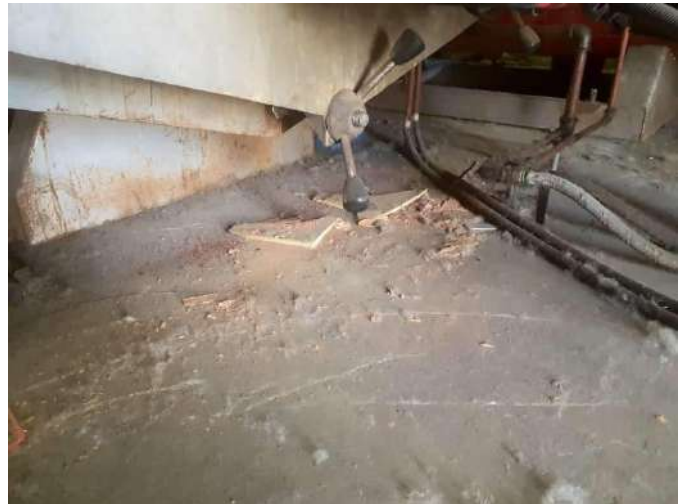
## Fiche 14: Stukken dichting stookplaats 4R

Afvalstof, geen asbest

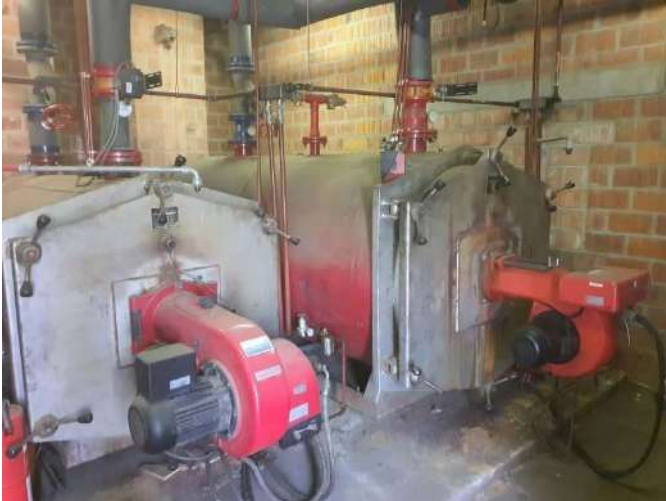
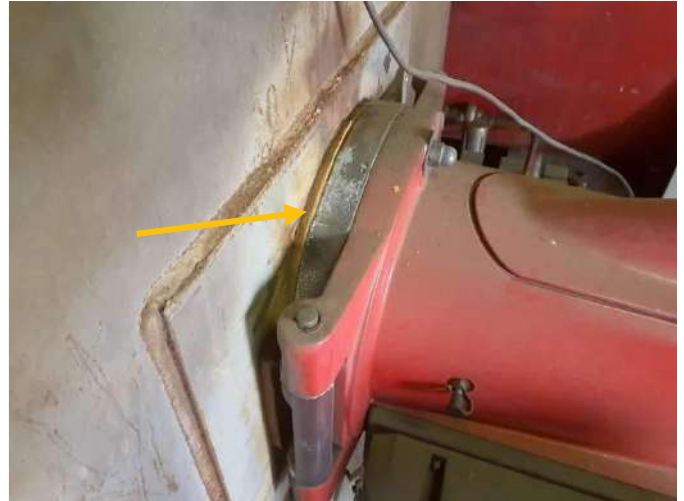
## Fiche 21: Dichting CV-ketels stookplaats 4R

Geen asbest

| Opmerking | Dichting aanwezig aan de voor- en achterzijden. Alsook liggen er stukken op de grond. |
