# Asbestinventarisatetest

Grootveldstraat 65, 3400 Landen

Attestnummer : 20240220-000211.000

Uitgegeven op : 20.02.2024

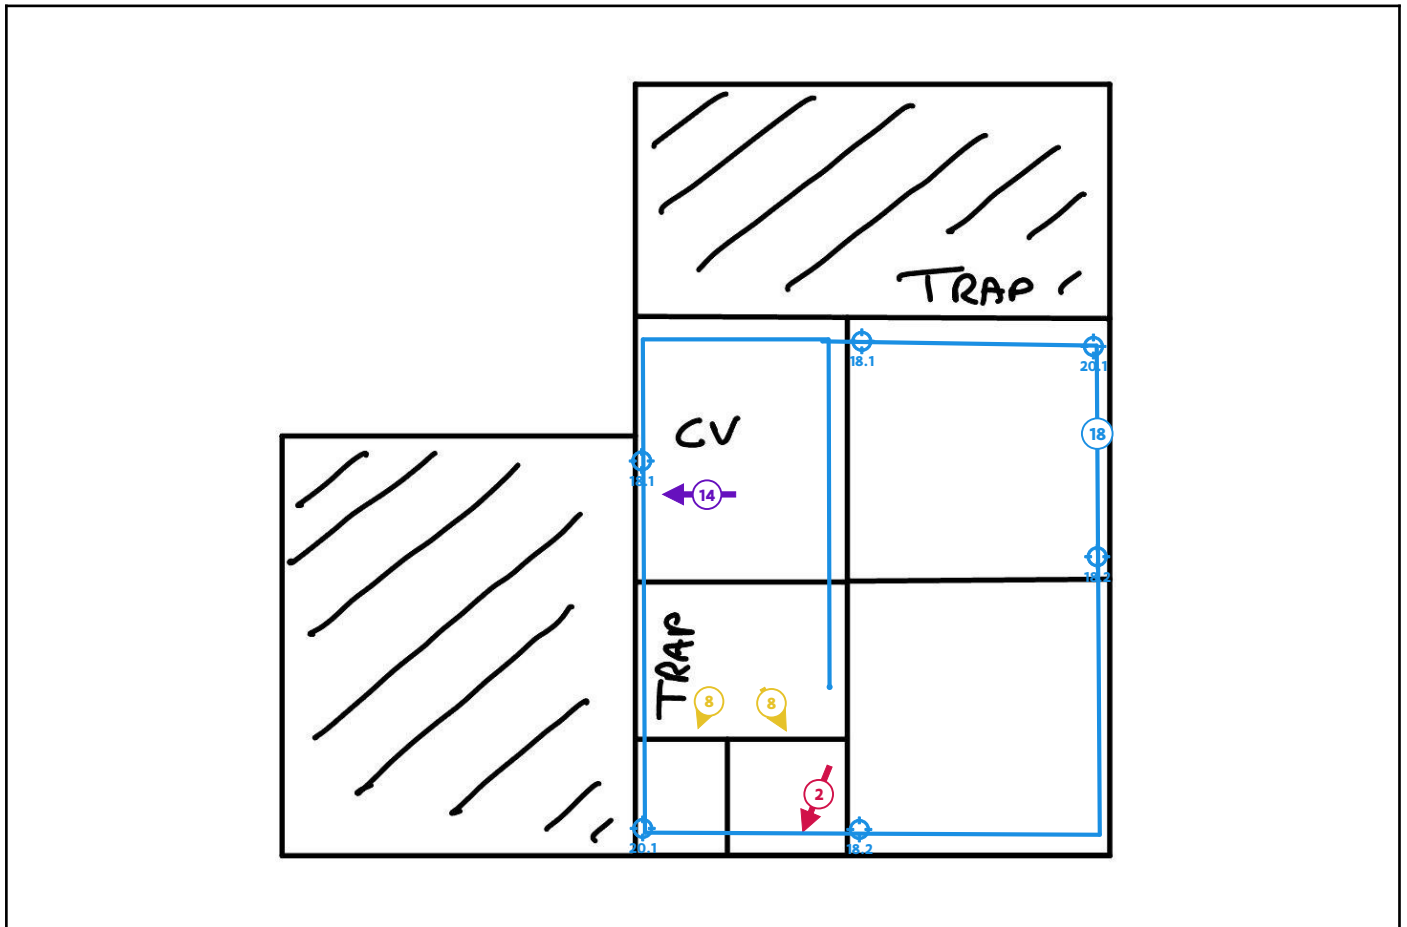
# Plan 1.1: Kelder

Beschrijving	Type	Actie
2. Gedemonteerd asbesthoudend materiaal	Asbestmateriaal	Dringend verwijderen
8. Bakeliet stopcontacten en schakelaars	Asbestmateriaal	Zorgvuldig beheren
14. CV-ketel (1991)	Advies	-
18. Leidingisolatie rechte stukken	Geen asbest	-
18.1 Code: 3	Mengmonster	-
18.2 Code: 4	Mengmonster	-
20. Leidingisolatie bochten	Geen asbest	-
20.1 Code: 5	Mengmonster	-

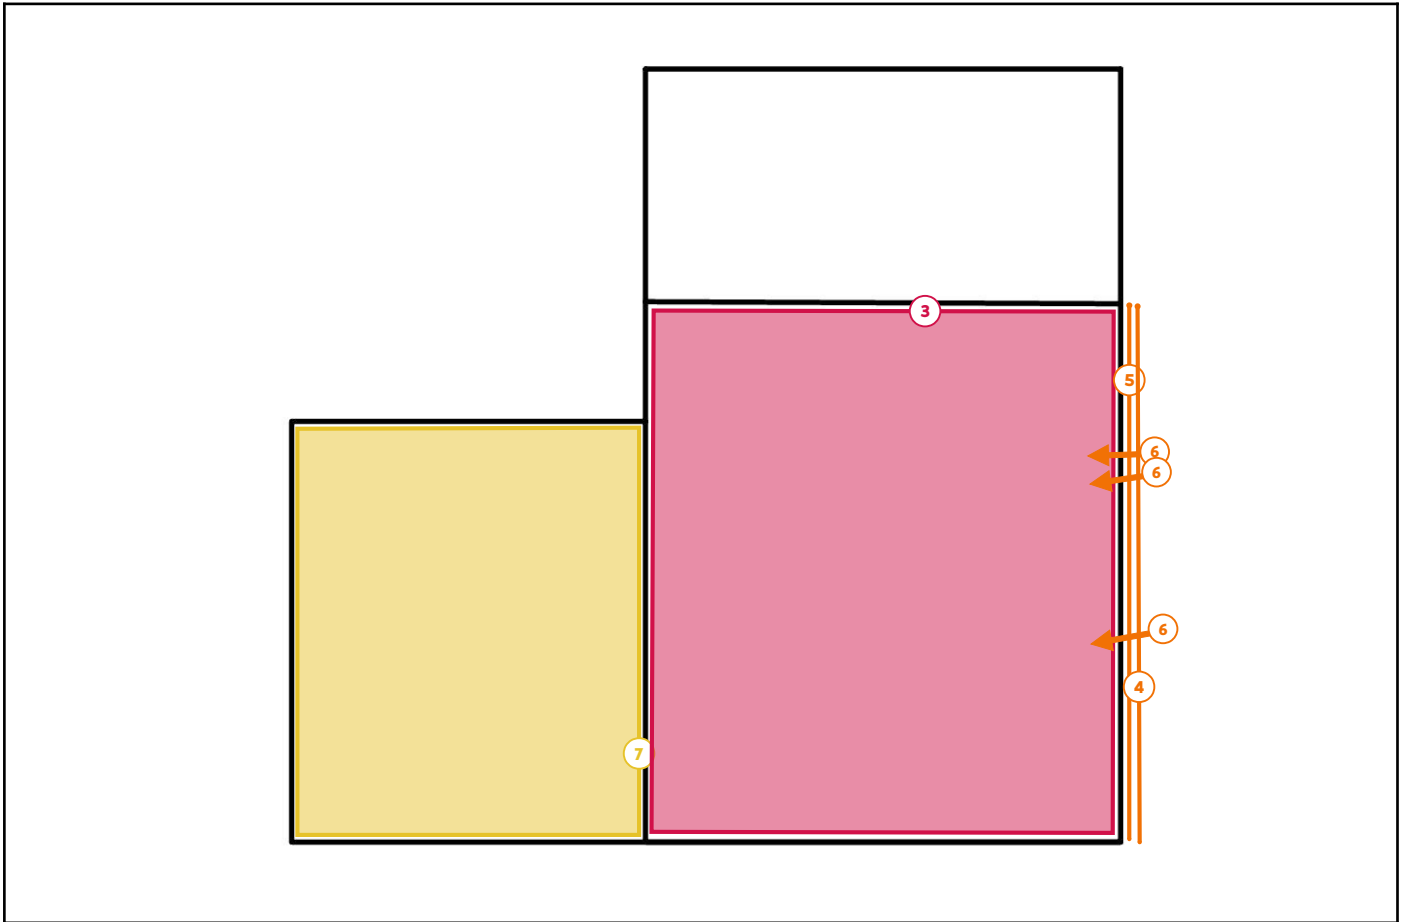
## Plan 1.9: Dak

Beschrijving	Type	Actie
3. dakbekleding met asbesthoudende leien	Asbestmateriaal	Dringend verwijderen
4. Gevelbekleding met leien	Asbestmateriaal	Verwijderen
5. Dakafwerking met windveren	Asbestmateriaal	Verwijderen
6. Schouwhoed	Asbestmateriaal	Verwijderen
7. Afwerking plat dak met roofing	Asbestmateriaal	Zorgvuldig beheren

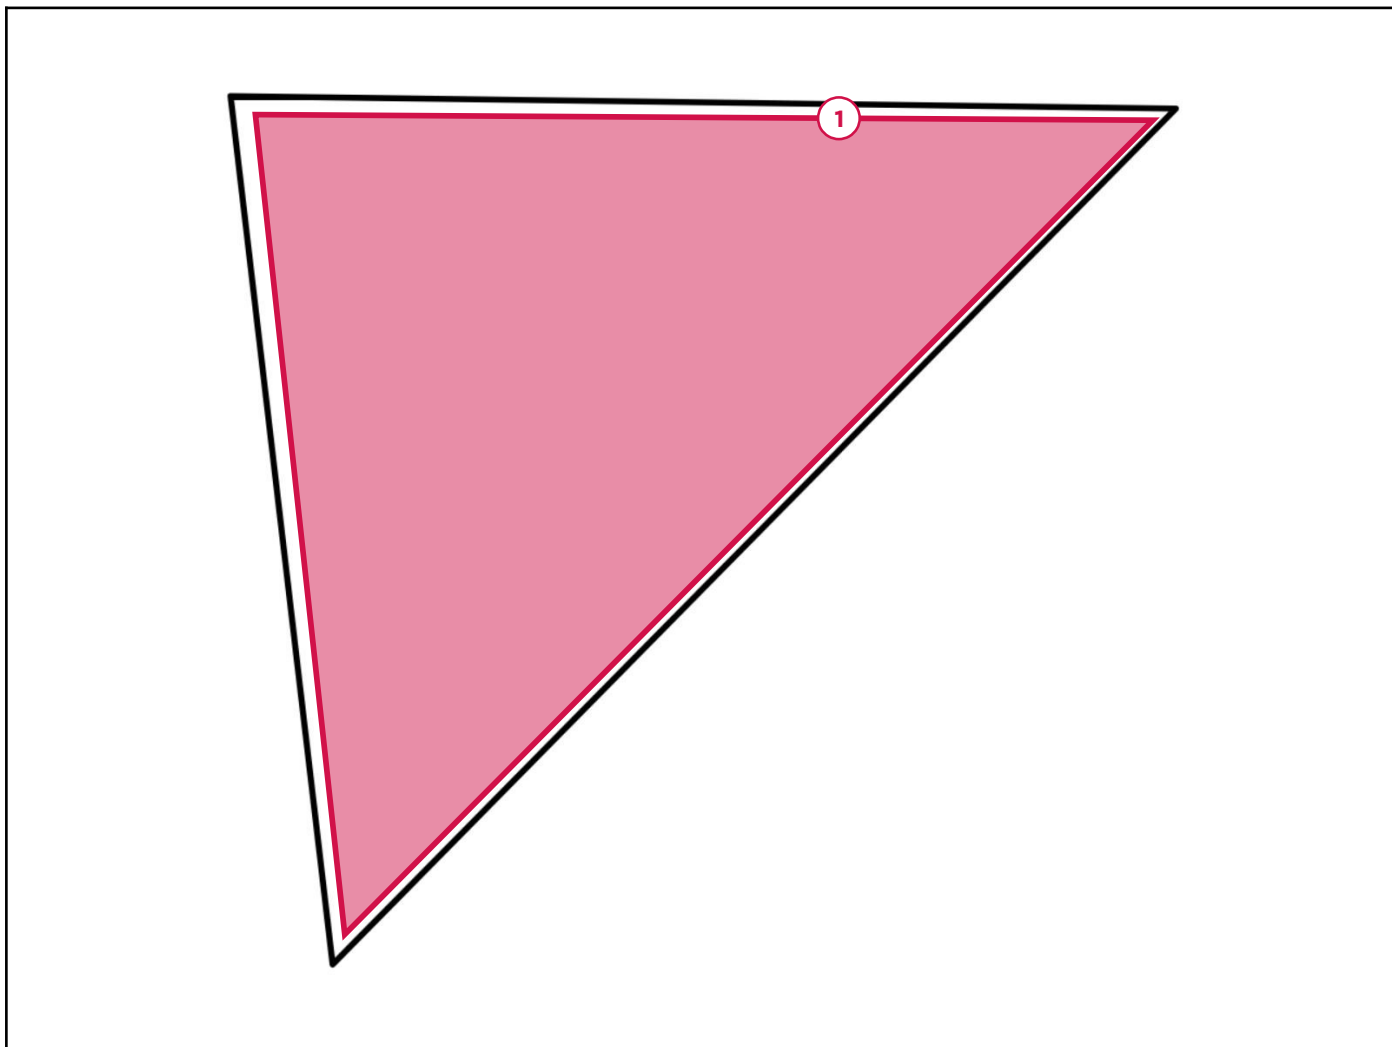
## Plan 2.1: Constructie plan

Beschrijving	Type	Actie
1. Dakbekleding met golfplaten	Asbestmateriaal	Dringend verwijderen

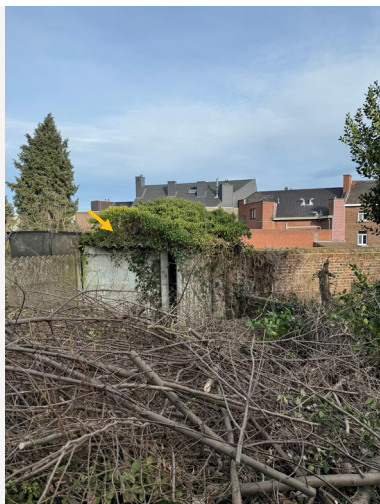
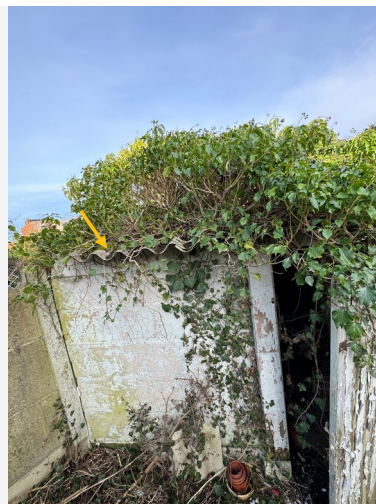
Eindbeoordeling materiaalrisico	Hoog materiaalrisico en/of hoge kans op vezelvrijgave
---------------------------------	---

Gebondenheid	Categorie 1: hechtgebonden in oorsprong
Asbestsoort (vezeltype)	Crocidoliet aanwezig
Asbestconcentratie	Laag (< 50%)
Afschermingsgraad van het gehele materiaal	Geheel of deels (ook) vrij aan de binnenlucht
Toestand van het materiaal	Matig beschadigd, matig verweerd

Beschrijving	Dakbekleding met golfplaten
Omgeving	Grenst aan binnen- en buitenlucht
Primaire drager	Schuin dak
Asbestmateriaal	Dak- en gevelbekleding - Golfplaat
Bindmiddel van asbestmateriaal	Cement
Gebondenheid op basis van bindmiddel	Hecht
Hoeveelheid (oppervlakte - aantal)	• 5,00 m <sup>2</sup> - 1 stuk

- Vervang de golfplaten door asbestvrije platen

- Eenvoudige handelingen: mag via doe-het-zelf of door werknemer(s) met opleidingsattest eenvoudige handelingen  
De golfplaten hebben nog hun bindingssterkte en kunnen in hun geheel worden verwijderd.

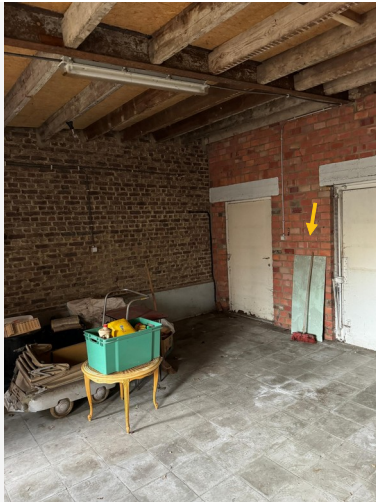
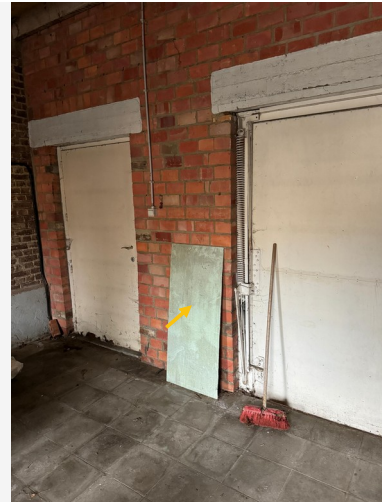
Beschrijving	Gedemonteerd asbesthoudend materiaal
Type afvalstof	Betreft stock-voorraad of gedemonteerde asbestmaterialen
Aanwezige resten	Geen resten aanwezig
Omgeving	Binnen
Primaire drager	Vloer
Asbestmaterialen	<ul style="list-style-type: none"><li>Plaat, paneel, tablet - Type Menuiserite</li></ul>
Bindmiddel van asbestmateriaal	Cement
Gebondenheid op basis van bindmiddel	Hecht
Hoeveelheid (gewicht - aantal)	<ul style="list-style-type: none"><li>15,00 kg - 1 stuk</li></ul>
Totaal gewicht	15,00 kg
Eenvoudig bereikbaar	Ja
Identificatiemethode	Vaststelling zonder monsternamen

- Verwijder het asbestafval.

- Eenvoudige handelingen: mag via doe-het-zelf of door werknemer(s) met opleidingsattest eenvoudige handelingen  
Gedemonteerde platen zijn eenvoudig te verwijderen

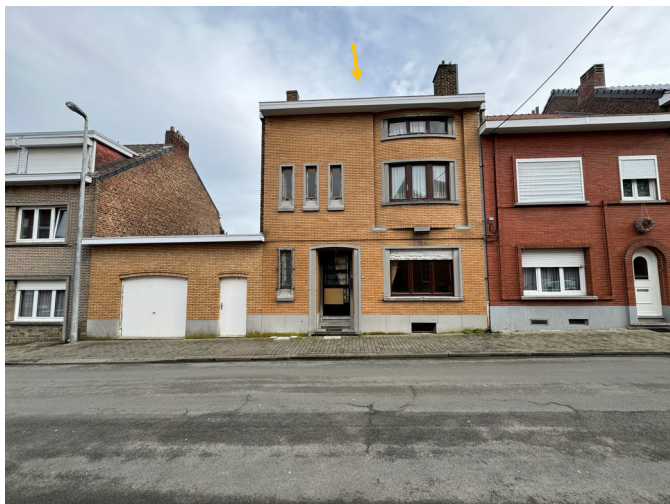
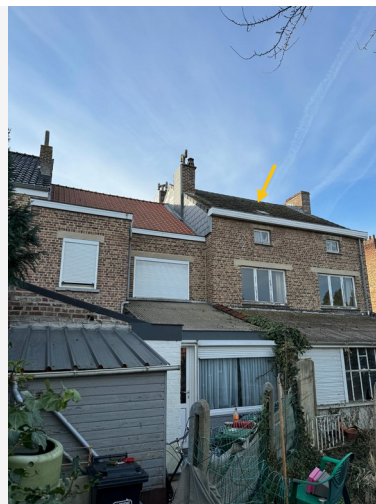
Eindbeoordeling materiaalrisico	Hoog materiaalrisico en/of hoge kans op vezelvrijgave
---------------------------------	---

Gebondenheid	Categorie 1: hechtgebonden in oorsprong
Asbestsoort (vezeltype)	Crocidoliet aanwezig
Asbestconcentratie	Laag (< 50%)
Afschermingsgraad van het gehele materiaal	Geheel of deels (ook) vrij aan de binnenlucht
Toestand van het materiaal	Matig beschadigd, matig verweerd

Beschrijving	dakbekleding met asbesthoudende leien
Omgeving	Grenst aan binnen- en buitenlucht
Primaire drager	Schuin dak
Asbestmateriaal	Dak- en gevelbekleding - Lei, shingle
Bindmiddel van asbestmateriaal	Cement
Gebondenheid op basis van bindmiddel	Hecht
Hoeveelheid (oppervlakte - aantal)	• 90,00 m <sup>2</sup> - 1 stuk

- Vervang de leien door een asbestvrije dakbekleding

- Eenvoudige handelingen: mag via doe-het-zelf of door werknemer(s) met opleidingsattest eenvoudige handelingen  
De leien hebben nog hun bindingssterkte. Laat de werken uitvoeren door werknemers met een opleidingsattest eenvoudige handelingen.

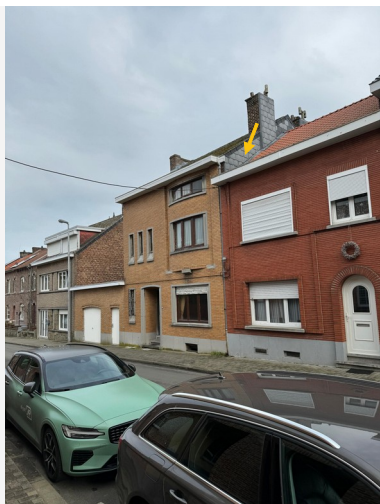
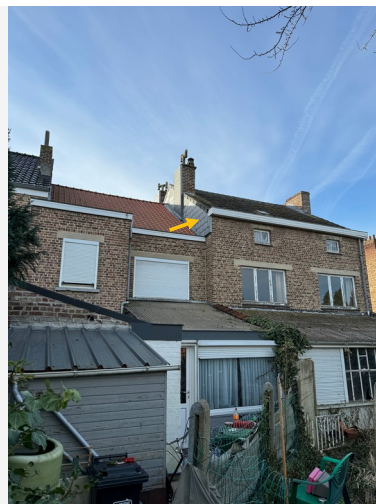
Eindbeoordeling materiaalrisico	Laag materiaalrisico en/of verlaagde kans op vezelvrijgave
---------------------------------	--

Gebondenheid	Categorie 1: hechtgebonden in oorsprong
Asbestsoort (vezeltype)	Crocidoliet aanwezig
Asbestconcentratie	Laag (< 50%)
Afschermingsgraad van het gehele materiaal	Geheel of deels vrij aan de buitenlucht
Toestand van het materiaal	Licht beschadigd, licht verweerd. Intact materiaal type Pical – asbestboard of categorie III 'gebondenheid'

Beschrijving	Gevelbekleding met leien
Omgeving	Buiten
Primaire drager	Wand buitenschil
Asbestmateriaal	Dak- en gevelbekleding - Lei, shingle
Bindmiddel van asbestmateriaal	Cement
Gebondenheid op basis van bindmiddel	Hecht

- Vervang de leien samen met de leien van het dak

- Eenvoudige handelingen: mag via doe-het-zelf of door werknemer(s) met opleidingsattest eenvoudige handelingen  
De leien hebben nog voldoende bindingssterkte.

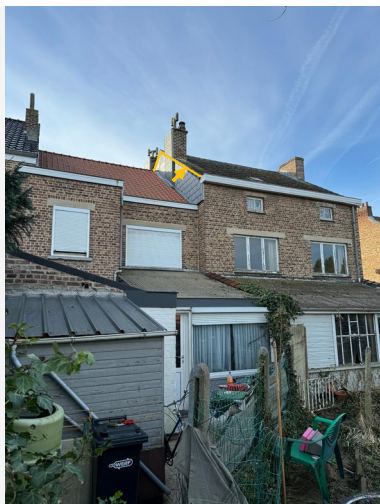
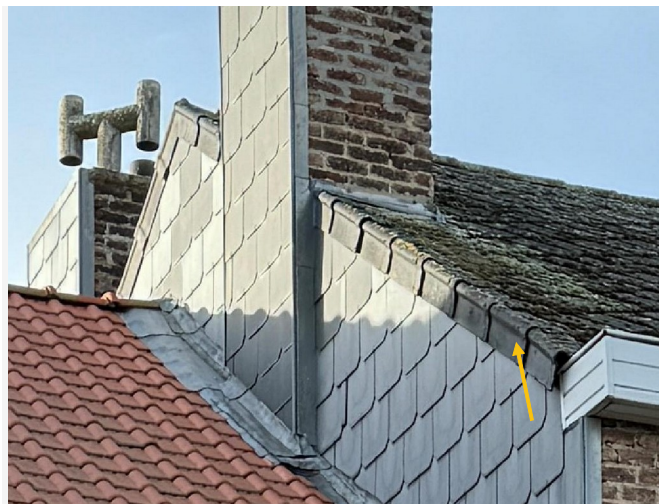
Eindbeoordeling materiaalrisico	Laag materiaalrisico en/of verlaagde kans op vezelvrijgave
---------------------------------	--

Gebondenheid	Categorie 1: hechtgebonden in oorsprong
Asbestsoort (vezeltype)	Crocidoliet aanwezig
Asbestconcentratie	Laag (< 50%)
Afschermingsgraad van het gehele materiaal	Geheel of deels vrij aan de buitenlucht
Toestand van het materiaal	Licht beschadigd, licht verweerd. Intact materiaal type Pical – asbestboard of categorie III 'gebondenheid'

Beschrijving	Dakafwerking met windveren
Omgeving	Buiten
Primaire drager	Schuin dak
Asbestmateriaal	Dak- en gevelbekleding - Nok, windveer, boeiboord
Bindmiddel van asbestmateriaal	Cement
Gebondenheid op basis van bindmiddel	Hecht

- Verwijder de windveren bij renovatie van het dak.

- Eenvoudige handelingen: mag via doe-het-zelf of door werknemer(s) met opleidingsattest eenvoudige handelingen  
De windveren hebben nog hun bindingssterkte en kunnen in hun geheel worden verwijderd.

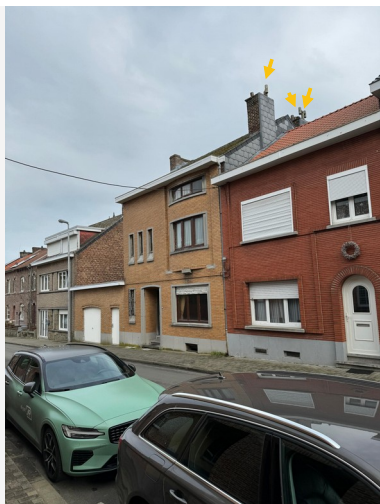
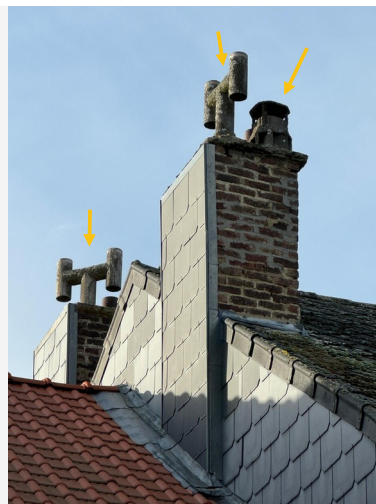
Beschrijving	Schouwhoed
Omgeving	Buiten
Primaire drager	Ruimteverwarming
Asbestmateriaal	Schouwhoed, ventilatiekap (anti-windval)
Bindmiddel van asbestmateriaal	Cement
Gebondenheid op basis van bindmiddel	Hecht
Hoeveelheid (gewicht - aantal)	• 75,00 kg - 1 stuk

<b>Totaal gewicht</b>	75,00 kg
<b>Eenvoudig bereikbaar</b>	Ja
<b>Bevestigingswijze</b>	<ul style="list-style-type: none"><li>• Verlijmd, ingegoten, versmeerd</li></ul>
<b>Identificatiemethode</b>	Vaststelling zonder monstername
<b>Destructieve handeling voor identificatie</b>	Nee
<b>Opmerking</b>	2 x H-vorm + 1 x ronde-vorm

- De schouwen zijn niet meer in gebruik, verwijder het asbesthoudend materiaal bij renovatie van het dak

- Eenvoudige handelingen: mag via doe-het-zelf of door werknemer(s) met opleidingsattest eenvoudige handelingen  
Bij renovatie van het dak door werknemers met een opleidingsattest eenvoudige handelingen.

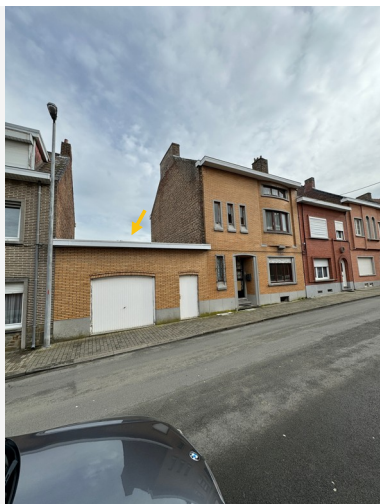
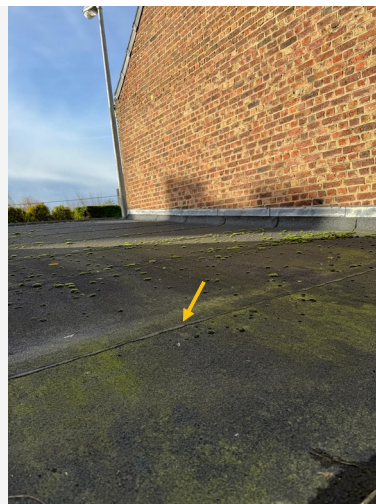
Beschrijving	Afwerking plat dak met roofing
Omgeving	Buiten
Primaire drager	Plat dak
Asbestmateriaal	Dak- en gevelbekleding - Roofing
Bindmiddel van asbestmateriaal	Bitumen (roofing, teer, asfalt)

<b>Gebondenheid op basis van bindmiddel</b>	Hecht
<b>Hoeveelheid (oppervlakte - aantal)</b>	<ul style="list-style-type: none"> <li>• 40,00 m<sup>2</sup> - 1 stuk</li> </ul>
<b>Totale oppervlakte</b>	40,00 m <sup>2</sup>
<b>Eenvoudig bereikbaar</b>	Ja
<b>Bevestigingswijze</b>	<ul style="list-style-type: none"> <li>• Verlijmd, ingegoten, versmeerd</li> </ul>
<b>Identificatiemethode</b>	<p>Vaststelling zonder monstername</p> <p>Motivatie: Groot risico op structurele gevolgschade (lekschade, werking installatie,...)</p>
<b>Destructieve handeling voor identificatie</b>	Nee

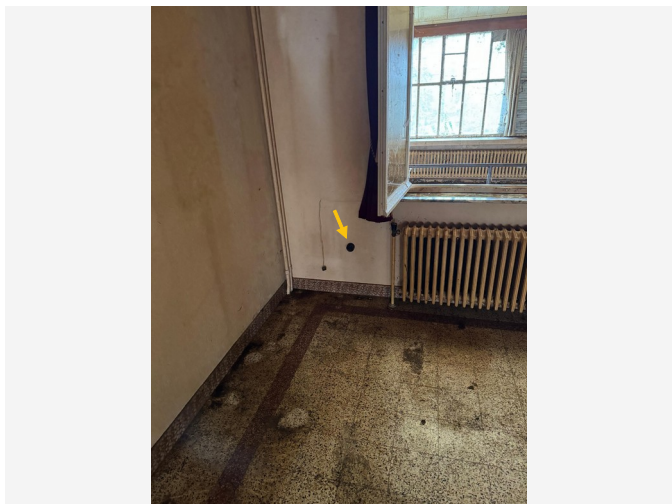
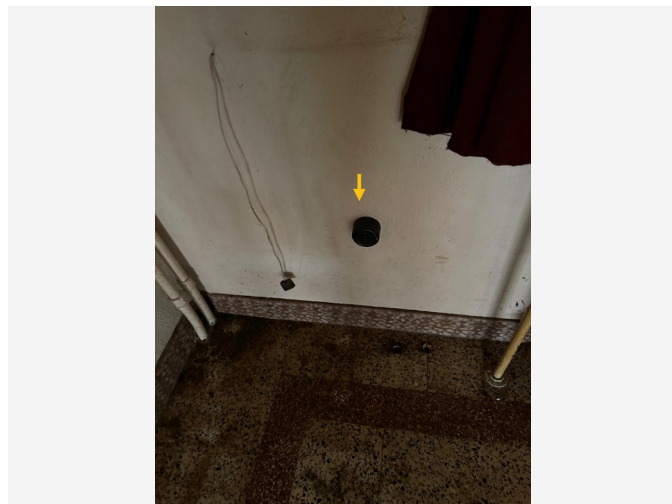
Beschrijving	Bakeliet stopcontacten en schakelaars
Omgeving	Binnen
Primaire drager	Communicatie en elektrische infrastructuur en uitrusting
Asbestmateriaal	Plaat, paneel, tablet - Type Bakeliet
Bindmiddel van asbestmateriaal	Kunststof of -hars
Gebondenheid op basis van bindmiddel	Hecht

<b>Hoeveelheid (oppervlakte - dikte - aantal)</b>	<ul style="list-style-type: none"><li>• 1,00 m<sup>2</sup> - 1,00 cm - 1 stuk</li></ul>
<b>Totaal volume</b>	0,01 m <sup>3</sup>
<b>Eenvoudig bereikbaar</b>	Ja
<b>Bevestigingswijze</b>	<ul style="list-style-type: none"><li>• Geschroefd</li></ul>
<b>Identificatiemethode</b>	Vaststelling zonder monstername
<b>Destructieve handeling voor identificatie</b>	Nee
<b>Opmerking</b>	Ronde zwarte/witte schakelaars.

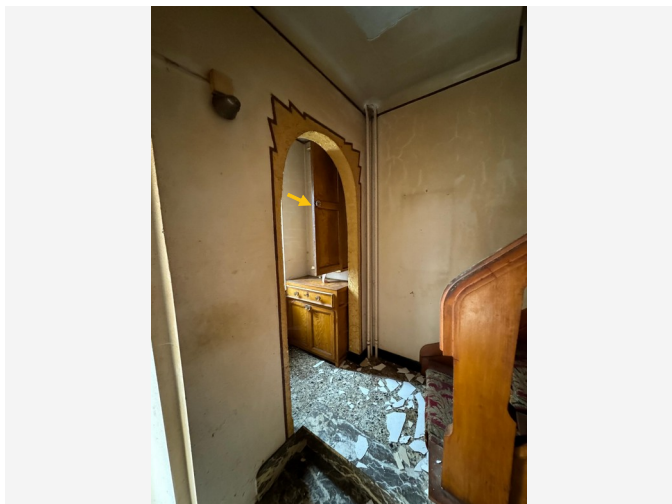
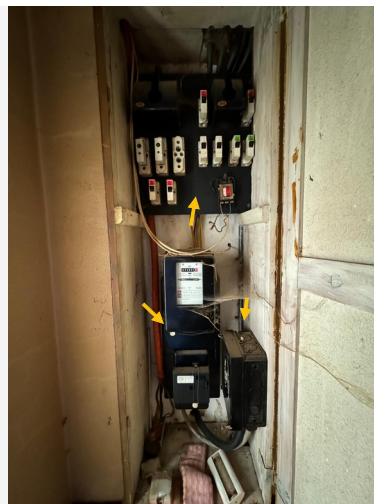
Beschrijving	Elektriciteitskast met onderdelen in bakeliet
Omgeving	Binnen
Primaire drager	Communicatie en elektrische infrastructuur en uitrusting
Asbestmateriaal	Plaat, paneel, tablet - Type Bakeliet
Bindmiddel van asbestmateriaal	Kunststof of -hars
Gebondenheid op basis van bindmiddel	Hecht
Hoeveelheid (oppervlakte - dikte - aantal)	• 2,00 m <sup>2</sup> - 0,30 cm - 1 stuk

<b>Totaal volume</b>	0,006 m <sup>3</sup>
<b>Eenvoudig bereikbaar</b>	Ja
<b>Bevestigingswijze</b>	<ul style="list-style-type: none"><li>• Geschroefd</li></ul>
<b>Identificatiemethode</b>	Vaststelling zonder monstername
<b>Destructieve handeling voor identificatie</b>	Nee

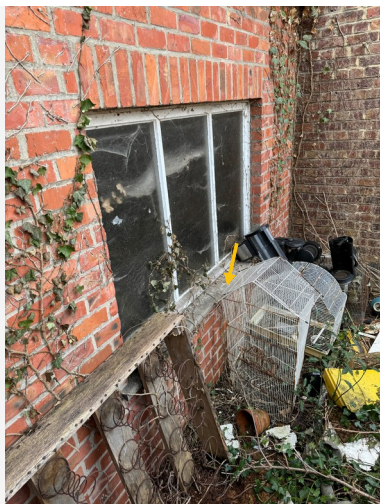
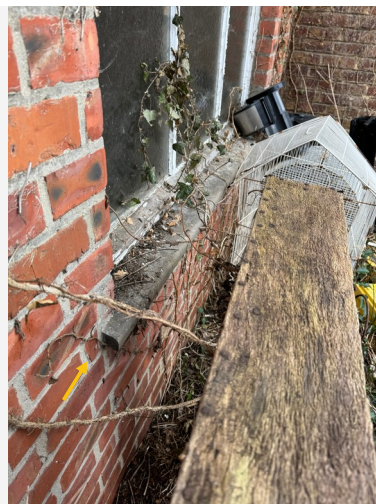
Beschrijving	Vensterbank buiten
Omgeving	Buiten
Primaire drager	Wandopening verticaal (raam, deur, ...)
Asbestmateriaal	Plaat, paneel, tablet - Generiek
Bindmiddel van asbestmateriaal	Cement
Gebondenheid op basis van bindmiddel	Hecht
Hoeveelheid (oppervlakte - dikte - aantal)	• 0,75 m <sup>2</sup> - 5,00 cm - 1 stuk
Totaal volume	0,038 m <sup>3</sup>

<b>Eenvoudig bereikbaar</b>	Ja
<b>Bevestigingswijze</b>	<ul style="list-style-type: none"><li>• Verlijmd, ingegoten, versmeerd</li></ul>
<b>Identificatiemethode</b>	Vaststelling zonder monstername
<b>Destructieve handeling voor identificatie</b>	Nee
