# Asbestinventarisatetest

Kapelstraat 29, 3404 Landen

Attestnummer : 20260310-000144.000

Uitgegeven op : 10.03.2026

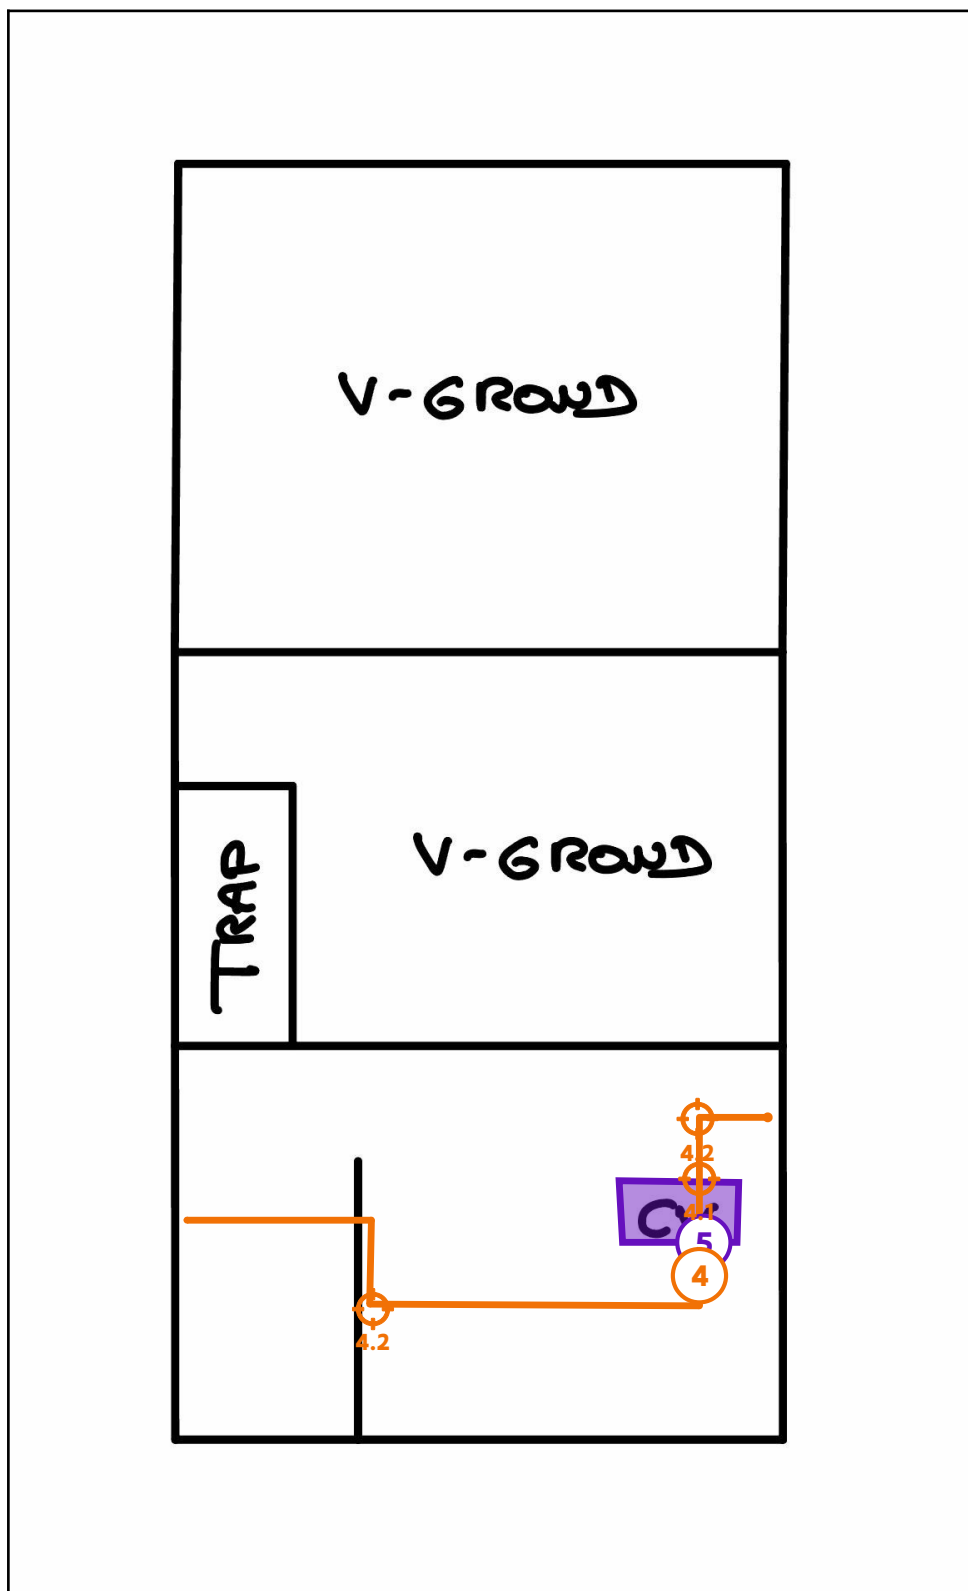
## Plan 1.1: Kelder

4. Leidingisolatie (gips) - Kelder/doorgang	Asbestmateriaal	<a href="#">Verwijderen</a>
4.1 Code: 3 - Leidingisolatie rechte stukken	Mengmonster	-
4.2 Code: 4 - Leidingisolatie bochten	Mengmonster	-
5. CV-ketel (niet waarneembare materialen)	Beperking	-

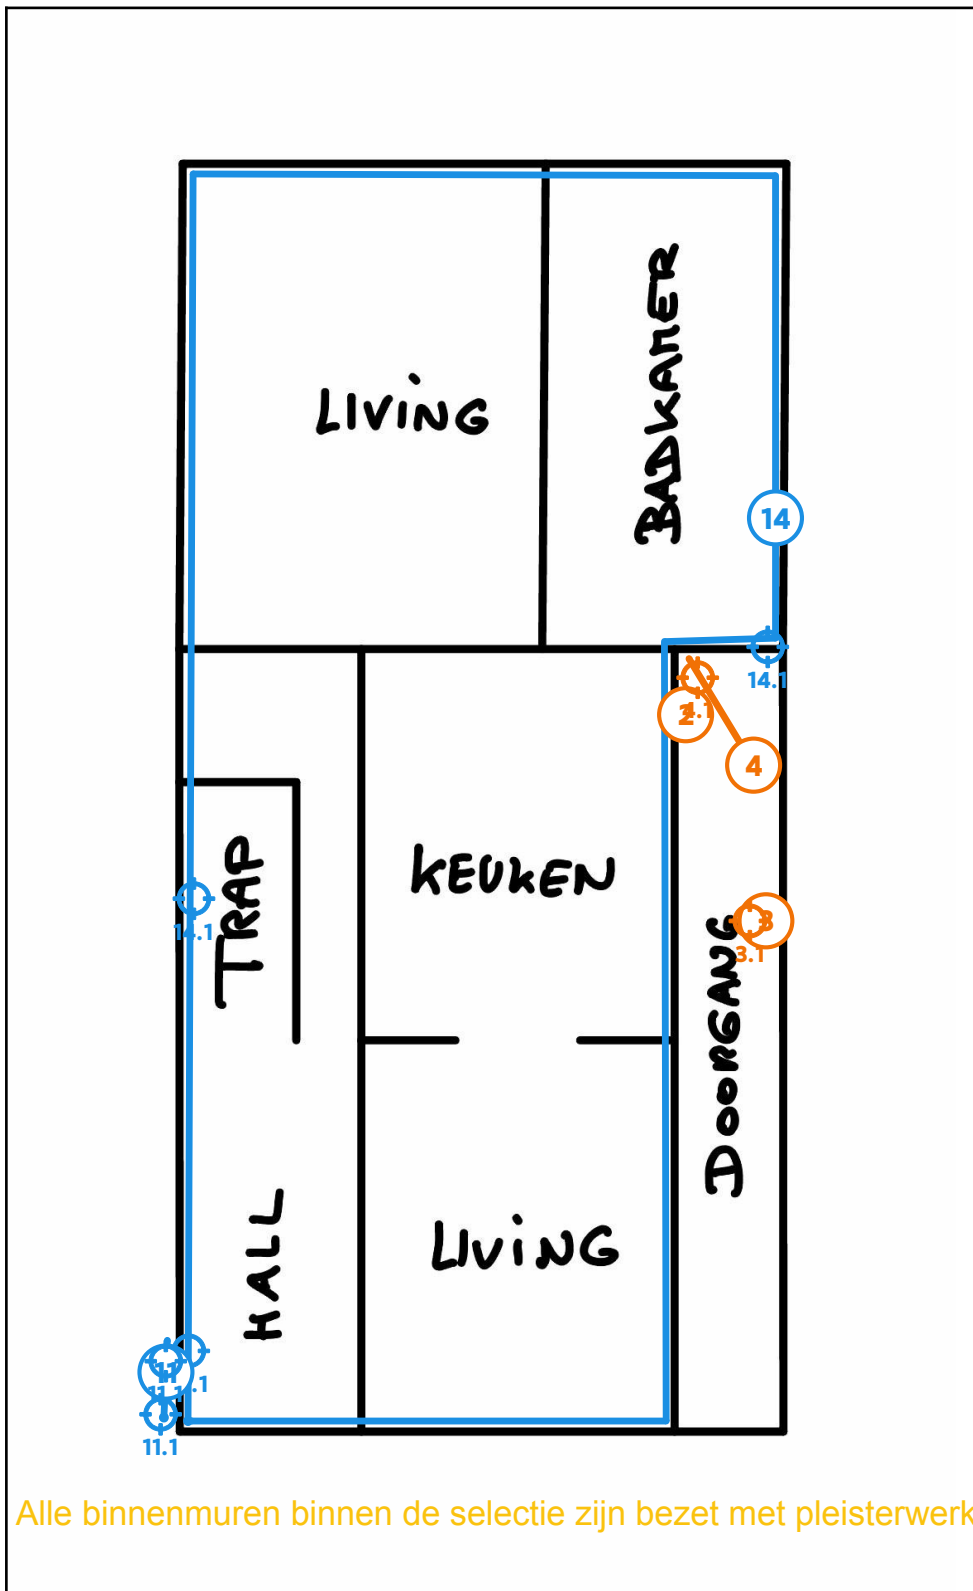
## Plan 1.2: Gv - wanden

2. Bakeliet schakelaars/stopcontacten	Asbestmateriaal	<a href="#">Verwijderen</a>
3. Rookgaskanaal niet meer in gebruik - Doorgang	Asbestmateriaal	<a href="#">Verwijderen</a>
3.1 Code: 6	Puntmonster	-
4. Leidingisolatie (gips) - Kelder/doorgang	Asbestmateriaal	<a href="#">Verwijderen</a>
4.1 Code: 3 - Leidingisolatie rechte stukken	Mengmonster	-
11. Cementen smeerlaag buiten	Geen asbest	-
11.1 Code: 8	Mengmonster	-
14. Pleisterwerk wanden	Geen asbest	-
14.1 Code: 1	Mengmonster	-

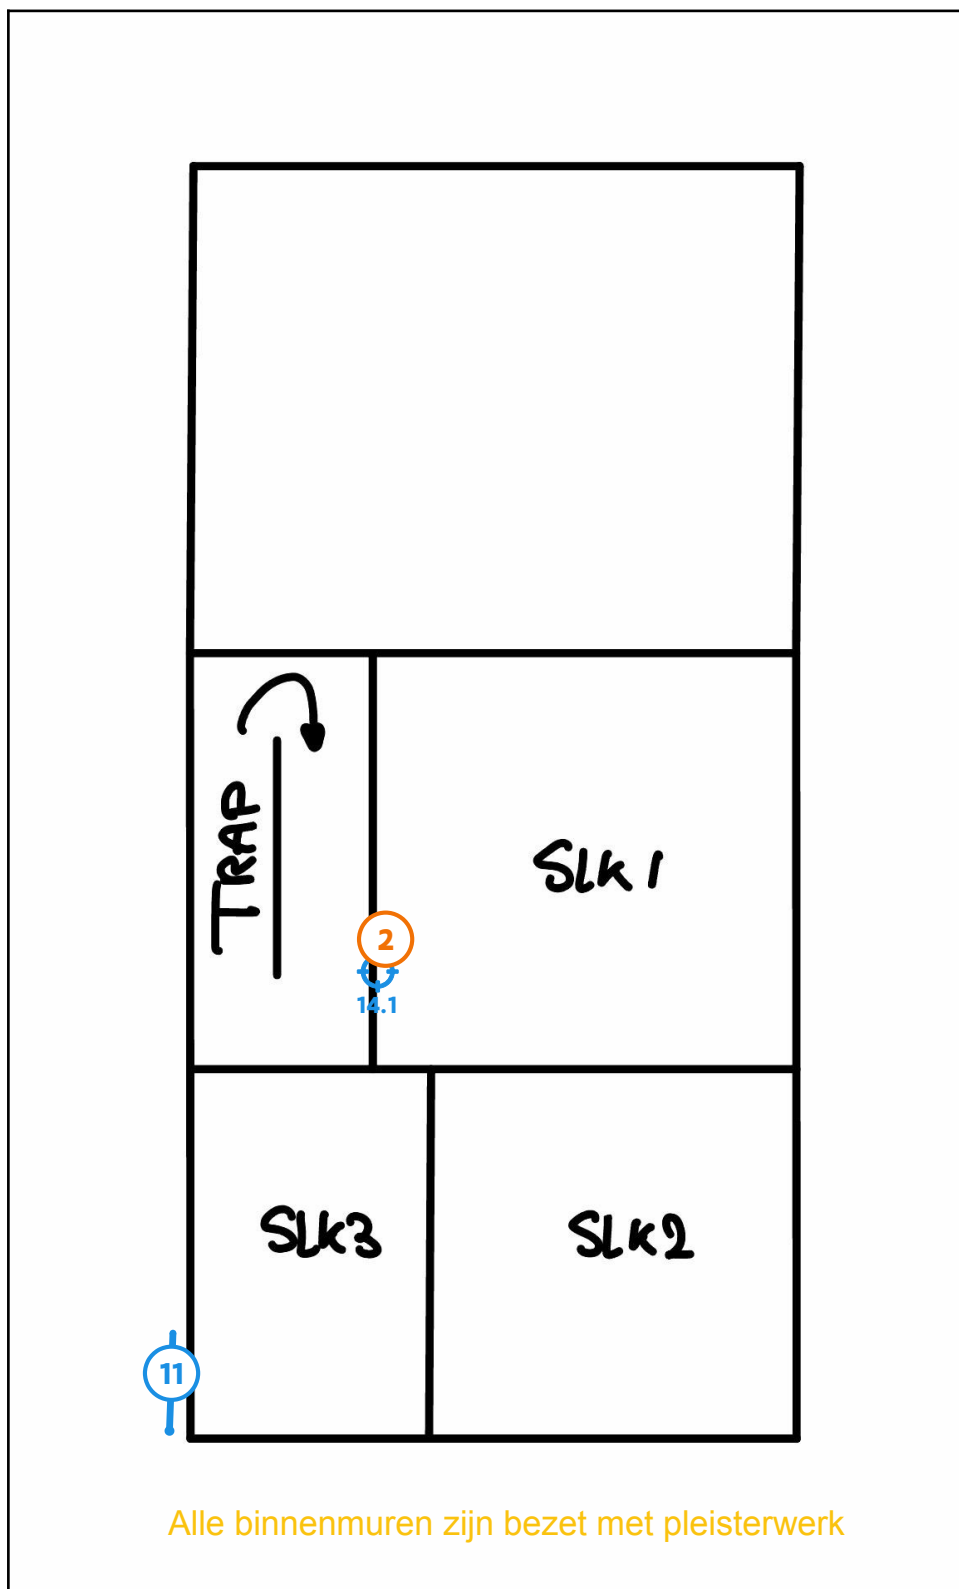
## Plan 1.5: Gv+1 - wanden

2. Bakeliet schakelaars/stopcontacten	Asbestmateriaal	<a href="#">Verwijderen</a>
11. Cementen smeerlaag buiten	Geen asbest	-
14. Pleisterwerk wanden	Geen asbest	-
14.1 Code: 1	Mengmonster	-

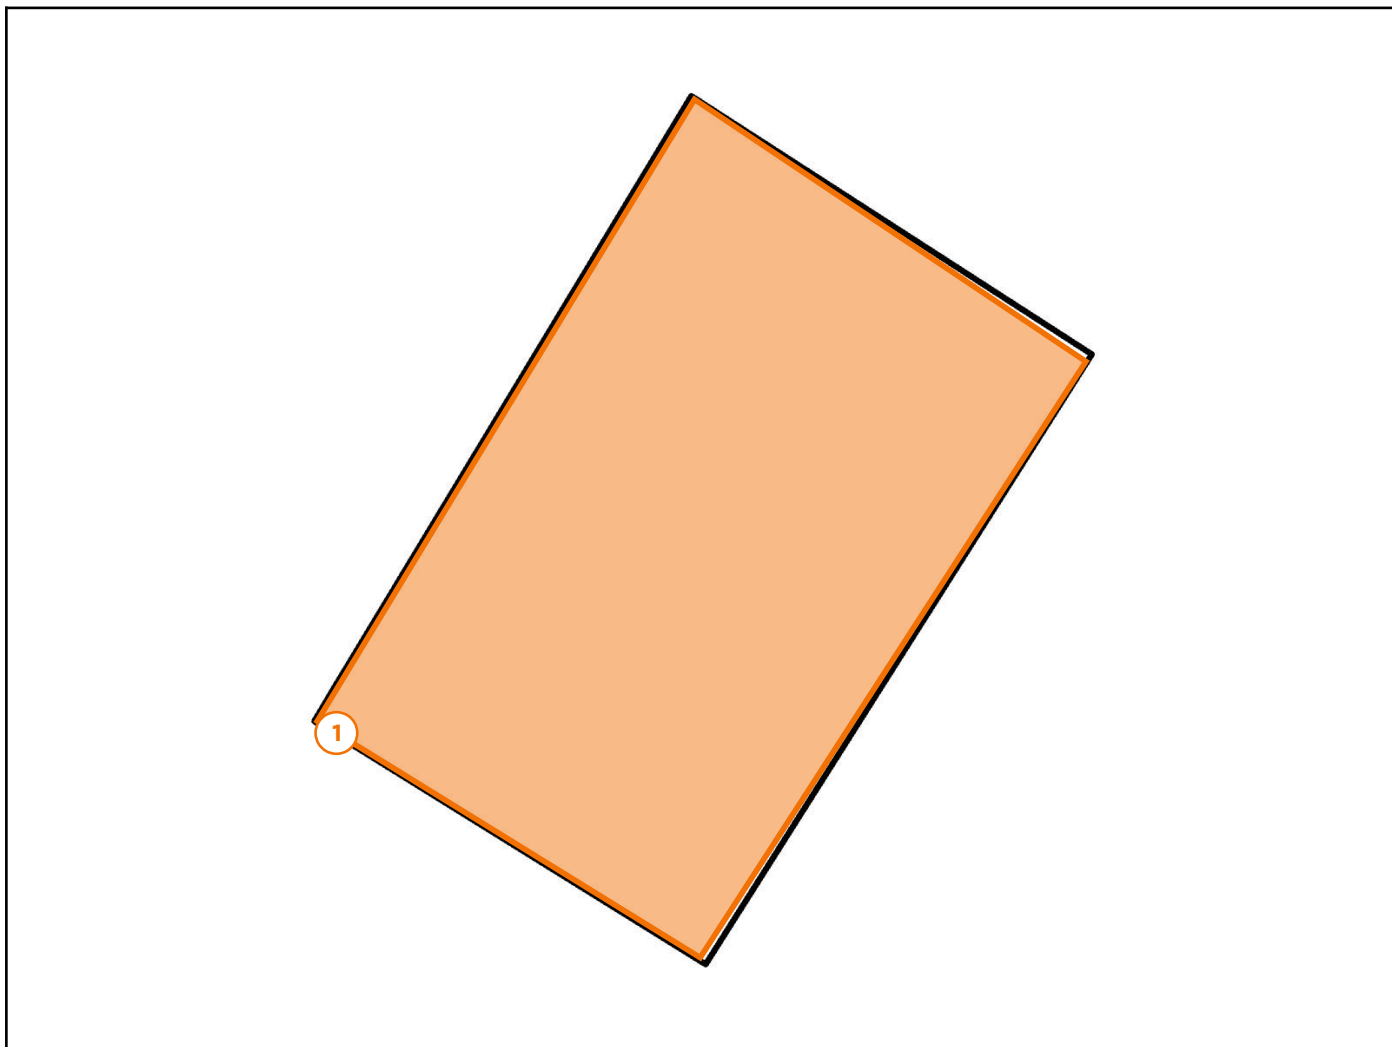
## Plan 2.1: Stal plan

Beschrijving	Type	Actie
1. Dak bestaande uit golfplaten - stal	Asbestmateriaal	<a href="#">Verwijderen</a>

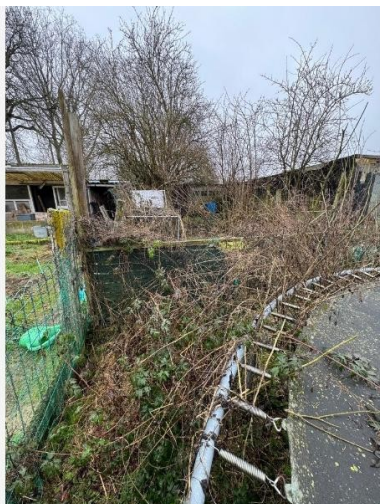
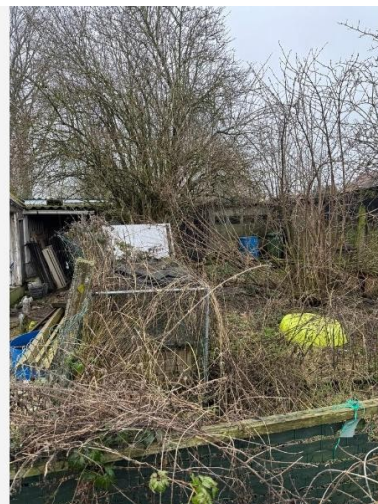
## Conclusie

Het asbestmateriaal valt onder de mijlpaal van 2034.

Eindbeoordeling materiaalrisico

Verhoogd materiaalrisico en/of verhoogde kans op vezelvrijgave

<b>Gebondenheid</b>	Categorie 1: hechtgebonden in oorsprong
<b>Asbestsoort (vezeltype)</b>	Crocidoliet aanwezig
<b>Asbestconcentratie</b>	Laag (< 50%)
<b>Afschermingsgraad van het gehele materiaal</b>	Geheel of deels vrij aan de buitenlucht
<b>Toestand van het materiaal</b>	Matig beschadigd, matig verweerd

<b>Beschrijving</b>	Dak bestaande uit golfplaten - stal
<b>Omgeving</b>	Buiten
<b>Primaire drager</b>	Schuin dak
<b>Asbestmateriaal</b>	Dak- en gevelbekleding - Golfplaat
<b>Bindmiddel van asbestmateriaal</b>	Cement
<b>Gebondenheid op basis van bindmiddel</b>	Hecht
<b>Hoeveelheid (oppervlakte - aantal)</b>	<ul style="list-style-type: none"><li>• 25,00 m<sup>2</sup> - 1 stuk</li></ul>
<b>Totale oppervlakte</b>	25,00 m <sup>2</sup>
<b>Eenvoudig bereikbaar</b>	Ja
<b>Bevestigingswijze</b>	<ul style="list-style-type: none"><li>• Geklemd</li><li>• Geschroefd</li></ul>
<b>Identificatiemethode</b>	<p>De asbestdeskundige beoordeelt het materiaal als asbestverdacht en dus asbesthoudend, en dit zonder monstername.</p> <p>Motivatie: Er is een onderzoeksbeperking die monstername verhindert; De plaats is niet of niet volledig inspecteerbaar door overwoekerende vegetatie.</p>
<b>Destructieve handeling voor identificatie</b>	Nee

<b>Opmerking</b>	<p>De stal was niet bereikbaar door overwoekerende vegetatie. Vanop afstand kon het golfplaten dak worden vastgesteld.</p> <p>De hoeveelheid is een zo nauwkeurig mogelijke opmeting. Hieraan kunnen evenwel geen rechten worden ontleend.</p>

- Verwijder dit asbestmateriaal zo snel mogelijk. Volg de toestand goed op.
- Hemelwater dat afspoelt van asbestcement daken of gevels kan asbestdeeltjes bevatten. Gebruik het enkel voor gesloten circuits (bv. spoelen toiletten). Reinig na het vervangen van het dak of de gevel de dakgoten en regenwaterput of -ton om asbesthoudend sediment of slib te verwijderen

- Eenvoudige handelingen: mag via doe-het-zelf of door werknemer(s) met opleidingsattest eenvoudige handelingen  
Deze toepassing kan door een aannemer die over een opleidingsattest eenvoudige handelingen beschikt of door een particulier (doe-het-zelf), verwijderd worden indien er geen verhoogd risico op vrijgave van asbestvezels (max. concentratie 0,01 vezels/cm<sup>3</sup> - CODEX Art. VI.3-54) ontstaat en de toepassing voorafgaand wordt gefixeerd/bevochtigd; de individuele elementen zonder machinale werktuigen (boormachine, slijpschijf, hogedrukreiniger,...) en zonder breken of gooien een voor een losgemaakt worden; en ten slotte dubbel en luchtdicht verpakt weggevoerd worden naar een erkend afvalpunt (recyclagepark).

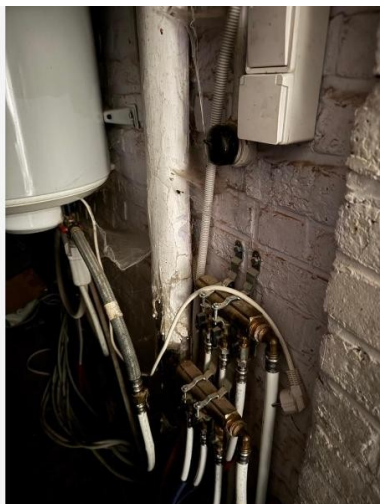
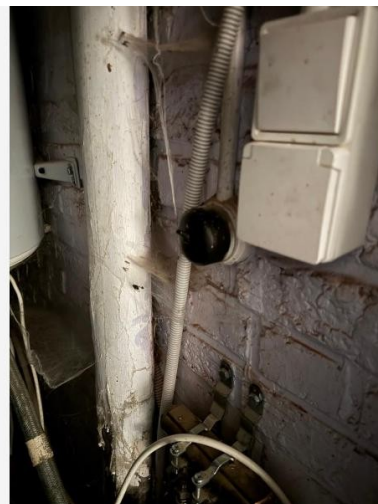
### Conclusie

Het asbestmateriaal valt onder de mijlpaal van 2040.

Eindbeoordeling materiaalrisico

Verhoogd materiaalrisico en/of verhoogde kans op vezelvrijgave

<b>Gebondenheid</b>	Categorie 1: hechtgebonden in oorsprong
<b>Asbestsoort (vezeltype)</b>	Crocidoliet aanwezig
<b>Asbestconcentratie</b>	Laag (< 50%)
<b>Afschermingsgraad van het gehele materiaal</b>	Geheel of deels (ook) vrij aan de binnenlucht
<b>Toestand van het materiaal</b>	Licht beschadigd, licht verweerd. Intact calciumsilicaatmateriaal of categorie III 'gebondenheid'

Beschrijving	Bakeliet schakelaars/stopcontacten
Omgeving	Binnen
Primaire drager	Communicatie en elektrische infrastructuur en uitrusting
Asbestmateriaal	Plaat, paneel, tablet - Type Bakeliet
Bindmiddel van asbestmateriaal	Kunststof of -hars
Gebondenheid op basis van bindmiddel	Hecht
Hoeveelheid (oppervlakte - dikte - aantal)	<ul style="list-style-type: none"> <li>• 0,10 m<sup>2</sup> - 1,00 cm - 1 stuk</li> </ul>
Totaal volume	0,001 m <sup>3</sup>
Eenvoudig bereikbaar	Ja
Bevestigingswijze	<ul style="list-style-type: none"> <li>• Geschroefd</li> </ul>
Identificatiemethode	<p>De asbestdeskundige beoordeelt het materiaal als asbestverdacht en dus asbesthoudend, en dit zonder monstername.</p> <p>Motivatie: De monstername brengt andere schade aan dan schade die inherent is aan de monstername.</p>
Destructieve handeling voor identificatie	Nee
Opmerking	<p>Er bestaat een mogelijkheid dat zich achter kasten of zones met materiaalopslag nog bakelietcomponenten bevinden. Deze zones waren tijdens de inspectie niet volledig toegankelijk, waardoor een volledige controle niet kon worden uitgevoerd.</p> <p>De hoeveelheid is een zo nauwkeurig mogelijke opmeting. Hieraan kunnen evenwel geen rechten worden ontleend. Monstername niet uitgevoerd wegens risico op beschadiging van een elektrisch component en mogelijke blootstelling aan spanning of storingen in de elektrische installatie.</p>

- Zorg voor een veilig beheer. Vermijd het beschadigen van het asbestmateriaal. Controleer de toestand jaarlijks op wijzigingen.
- Voer bijkomende staalname(s) uit.

- Eenvoudige handelingen: mag via doe-het-zelf of door werknemer(s) met opleidingsattest eenvoudige handelingen  
Deze toepassing kan door een aannemer die over een opleidingsattest eenvoudige handelingen beschikt of door een particulier (doe-het-zelf), verwijderd worden indien er geen verhoogd risico op vrijgave van asbestvezels (max. concentratie 0,01 vezels/cm<sup>3</sup> - CODEX Art. VI.3-54) ontstaat en de toepassing voorafgaand wordt gefixeerd/bevochtigd; de individuele elementen zonder machinale werktuigen (boormachine, slijpschijf, hogedrukreiniger,...) en zonder breken of gooien een voor een losgemaakt worden; en ten slotte dubbel en luchtdicht verpakt weggevoerd worden naar een erkend afvalpunt (recyclagepark).

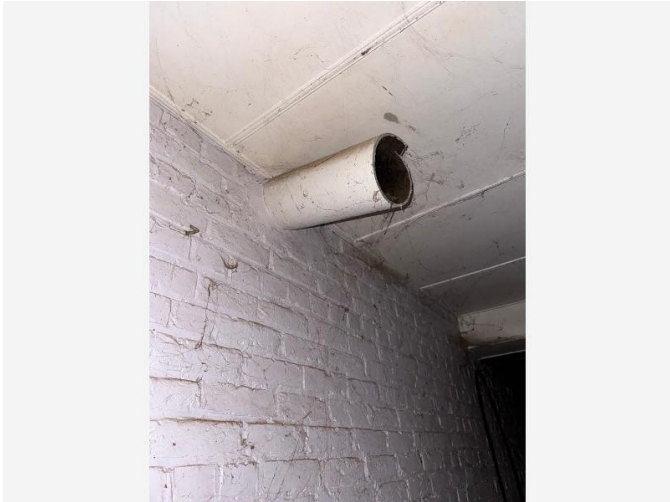
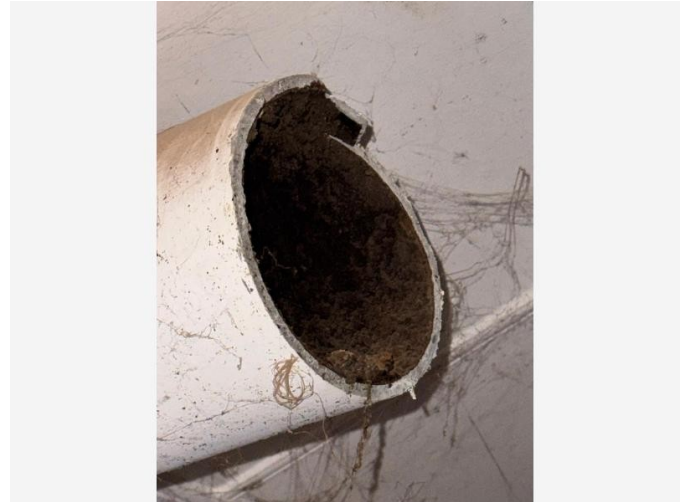
# Fiche 3: Rookgaskanaal niet meer in gebruik - Doorgang

Het asbestmateriaal valt onder de mijlpaal van 2040.

Eindbeoordeling materiaalrisico	Verhoogd materiaalrisico en/of verhoogde kans op vezelvrijgave
---------------------------------	--

Gebondenheid	Categorie 1: hechtgebonden in oorsprong
Asbestsoort (vezeltype)	Crocidoliet aanwezig
Asbestconcentratie	Laag (< 50%)
Afschermingsgraad van het gehele materiaal	Geheel of deels (ook) vrij aan binnenluchtstromen
Toestand van het materiaal	Licht beschadigd, licht verweerd. Intact calciumsilicaatmateriaal of categorie III 'gebondenheid'

#	Type	Referentie	Resultaat
3.1	Puntmonster	6	Chrysotiel, Crocidoliet

Beschrijving	Rookgaskanaal niet meer in gebruik - Doorgang
Omgeving	Binnen
Primaire drager	HVAC infrastructuur en uitrusting
Asbestmateriaal	Rookgaskanaal
Bindmiddel van asbestmateriaal	Cement
Gebondenheid op basis van bindmiddel	Hecht
Hoeveelheid (lengte - omtrek - dikte - aantal)	<ul style="list-style-type: none"><li>• 1,00 m - 60,00 cm - 2,00 cm - 1 stuk</li></ul>
Totaal volume	0,012 m <sup>3</sup>
Eenvoudig bereikbaar	Ja
Bevestigingswijze	<ul style="list-style-type: none"><li>• Verlijmd, ingegoten, versmeerd</li></ul>
Identificatiemethode	Een monstername door de asbestdeskundige met laboanalyse door een asbestlabo.
Destructieve handeling voor identificatie	Nee
Opmerking	Het rookgaskanaal is niet meer in gebruik en zit los in de muur.  De hoeveelheid is een zo nauwkeurig mogelijke opmeting. Hieraan kunnen evenwel geen rechten worden ontleend.

- Verwijder dit asbestmateriaal zo snel mogelijk. Volg de toestand goed op.

- Eenvoudige handelingen: mag via doe-het-zelf of door werknemer(s) met opleidingsattest eenvoudige handelingen  
Deze toepassing kan door een aannemer die over een opleidingsattest eenvoudige handelingen beschikt of door een particulier (doe-het-zelf), verwijderd worden indien er geen verhoogd risico op vrijgave van asbestvezels (max. concentratie 0,01 vezels/cm<sup>3</sup> - CODEX Art. VI.3-54) ontstaat en de toepassing voorafgaand wordt gefixeerd/bevochtigd; de individuele elementen zonder machinale werktuigen (boormachine, slijpschijf, hogedrukreiniger,...) en zonder breken of gooien een voor een losgemaakt worden; en ten slotte dubbel en luchtdicht verpakt weggevoerd worden naar een erkend afvalpunt (recyclagepark).

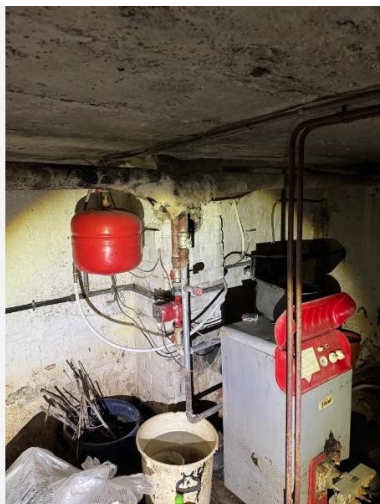
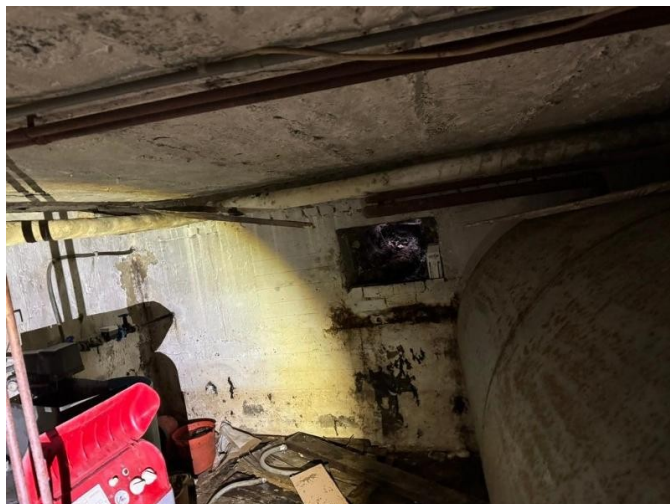
Het asbestmateriaal valt onder de mijlpaal van 2034.

Beschrijving	Leidingisolatie (gips) - Kelder/doorgang
Omgeving	Binnen
Primaire drager	HVAC infrastructuur en uitrusting
Asbestmateriaal	In-situ afwerkingslagen - Thermische isolatie
Bindmiddel van asbestmateriaal	Gips - kalk
Gebondenheid op basis van bindmiddel	Niet-hechtgebonden
Hoeveelheid (lengte - omtrek - dikte - aantal)	<ul style="list-style-type: none"><li>• 15,00 m - 0,45 cm - 2,00 cm - 1 stuk</li></ul>
Totaal volume	0,001 m <sup>3</sup>
Eenvoudig bereikbaar	Ja
Bevestigingswijze	<ul style="list-style-type: none"><li>• Verlijmd, ingegoten, versmeerd</li></ul>
Identificatiemethode	Een monstername door de asbestdeskundige met laboanalyse door een asbestlabo.
Destructieve handeling voor identificatie	Nee
Opmerking	De hoeveelheid is een zo nauwkeurig mogelijke opmeting. Hieraan kunnen evenwel geen rechten worden ontleend. Rechte stukken en bochten worden waar mogelijk apart bemonsterd.

- Scherm in afwachting van verwijdering het asbestmateriaal af van luchtstromingen en verstoring: bijvoorbeeld door het te verpakken, te fixeren, af te dekken, signalisatie - afbakening aan te brengen, ...
- Verwijder dit asbestmateriaal zo snel mogelijk. Volg de toestand goed op.
