# Asbestinventarisatetest

O. Raeymaeckersstraat 49, 3400 Landen

Attestnummer : 20250820-000331.000

**Niet-asbestveilig**

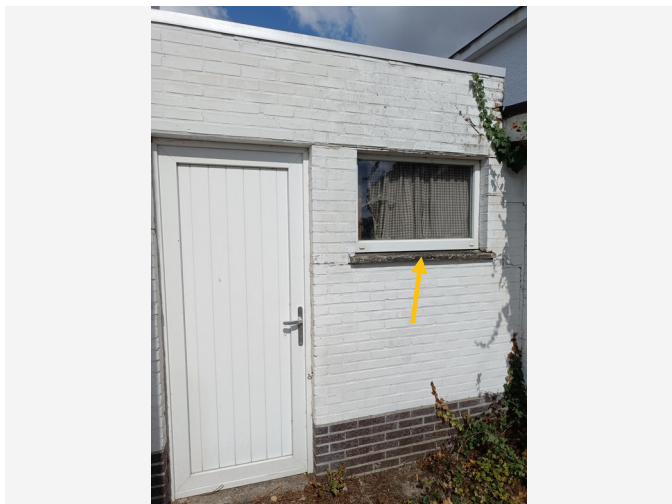
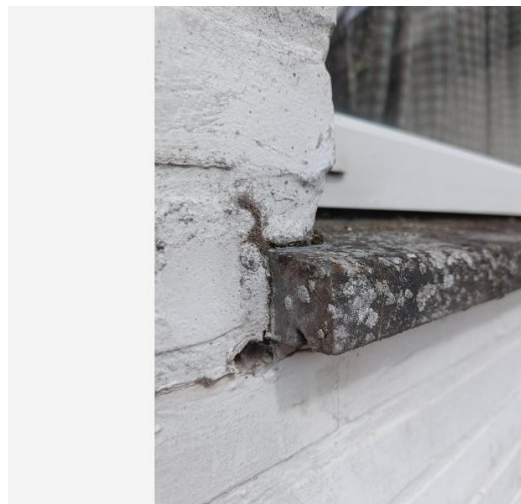
| Eindbeoordeling materiaalrisico | Verhoogd materiaalrisico en/of verhoogde kans op vezelvrijgave |

| Asbestsoort (vezeltype) | Crocidoliet aanwezig |
| Toestand van het materiaal | Matig beschadigd, matig verweerd |

| Beschrijving | Raamdorpel |

Verwijderen

- Verwijder dit asbestmateriaal zo snel mogelijk. Volg de toestand goed op.
- Voer bijkomende staalname(s) uit.

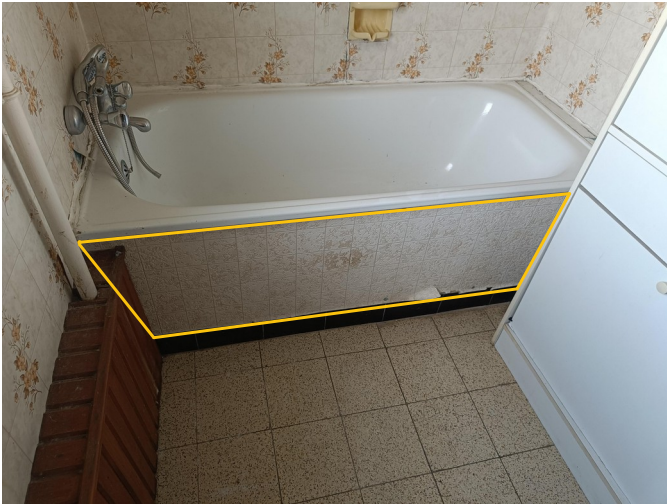
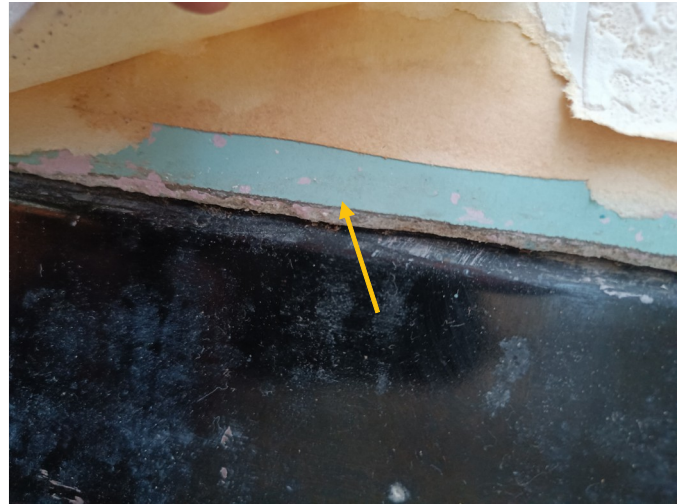
| Eindbeoordeling materiaalarisico | Laag materiaalarisico en/of verlaagde kans op vezelvrijgave |

| Asbestsoort (vezeltype) | Crocidoliet aanwezig |
| Toestand van het materiaal | Licht beschadigd, licht verweerd. Intact calciumsilicaatmateriaal of categorie III 'gebondenheid' |

| Beschrijving | Glasal badplaat |

Zorgvuldig beheren

- Zorg voor een veilig beheer. Vermijd het beschadigen van het asbestmateriaal. Controleer de toestand jaarlijks op wijzigingen.
- Voer bijkomende staalname(s) uit.

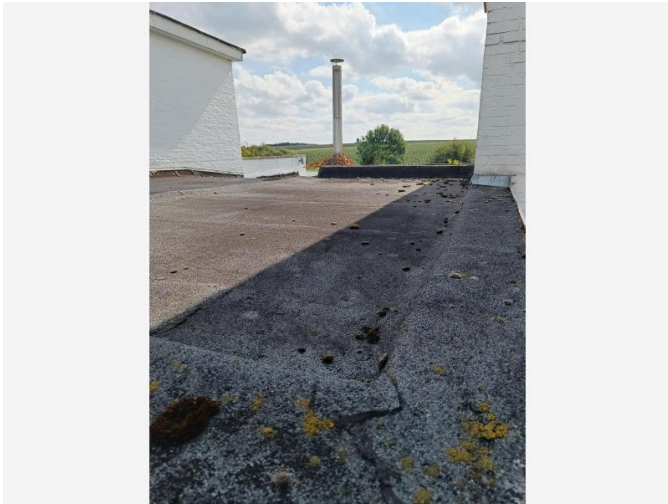
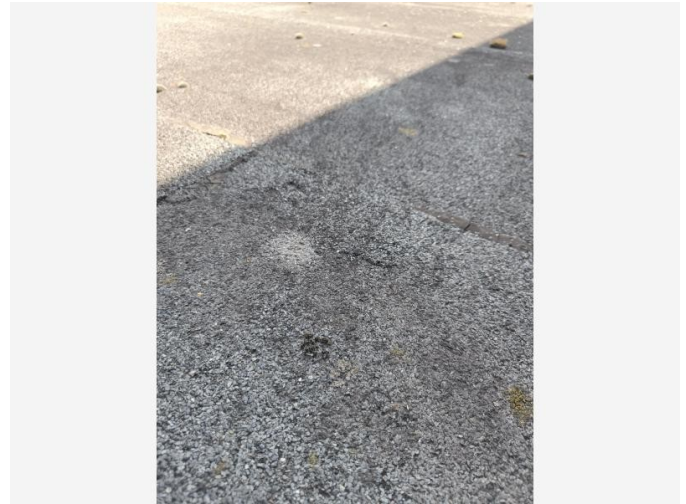
| Eindbeoordeling materiaalrisico | Laag materiaalrisico en/of verlaagde kans op vezelvrijgave |

| Asbestsoort (vezeltype) | Alleen chrysotiel |
| Toestand van het materiaal | Licht beschadigd, licht verweerd. Intact calciumsilicaatmateriaal of categorie III 'gebondenheid' |

| Beschrijving | Roofing garage |

Zorgvuldig beheren

- Zorg voor een veilig beheer. Vermijd het beschadigen van het asbestmateriaal. Controleer de toestand jaarlijks op wijzigingen.
- Voer bijkomende staalname(s) uit.

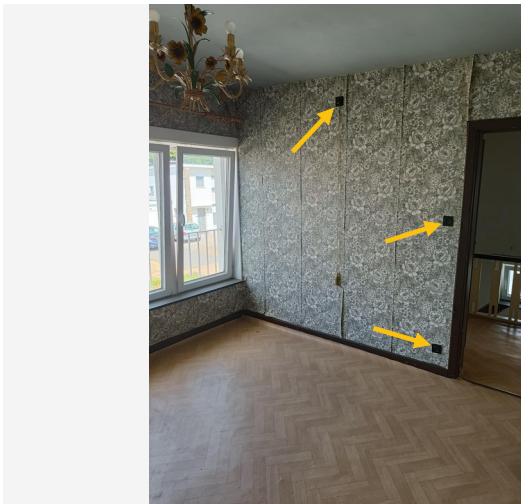
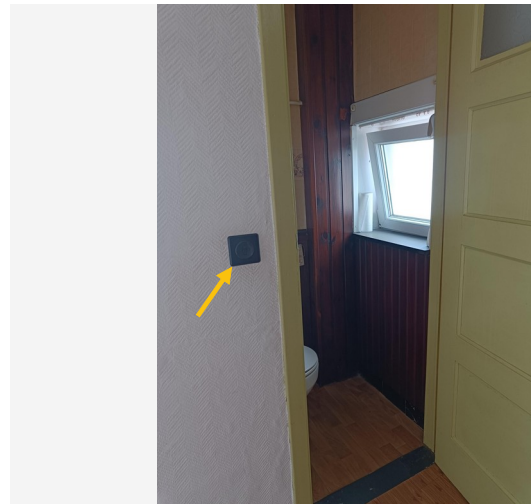
| Eindbeoordeling materiaalrisico | Laag materiaalrisico en/of verlaagde kans op vezelvrijgave |

| Asbestsoort (vezeltype) | Crocidoliet aanwezig |
| Toestand van het materiaal | Onbeschadigd, niet verweerd |

| Beschrijving | Oud elektrisch materiaal (bakeliet) |
| Opmerking | De bakeliet toepassingen bestaan uit lichtschakelaars en stopcontacten. |

Zorgvuldig beheren

- Zorg voor een veilig beheer. Vermijd het beschadigen van het asbestmateriaal. Controleer de toestand jaarlijks op wijzigingen.
- Voer bijkomende staalname(s) uit.

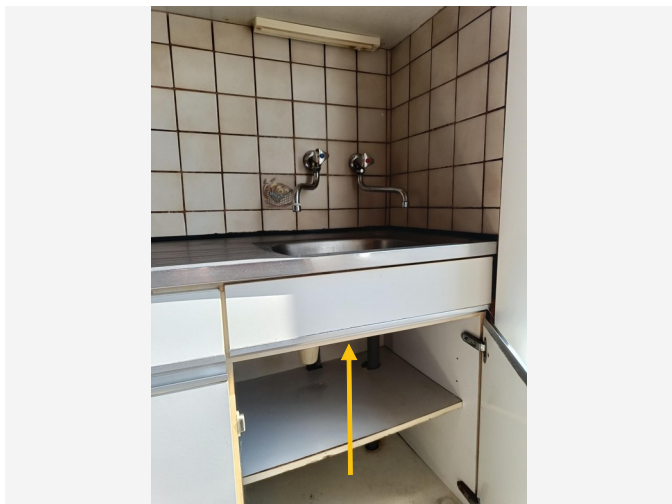
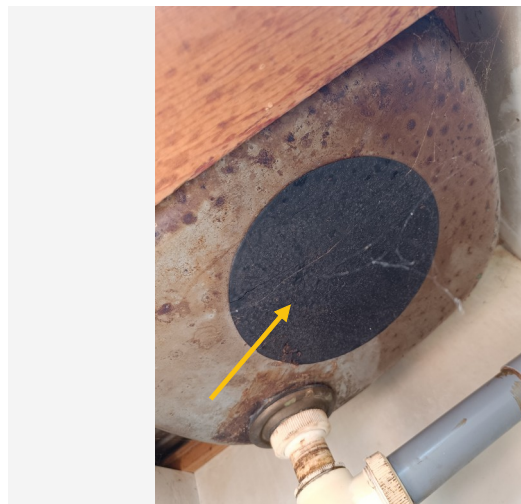
| Eindbeoordeling materiaalarisico | Laag materiaalarisico en/of verlaagde kans op vezelvrijgave |

| Asbestsoort (vezeltype) | Crocidoliet aanwezig |
| Toestand van het materiaal | Onbeschadigd, niet verweerd |

| Beschrijving | Bitumen dreunplaat |

Zorgvuldig beheren

- Zorg voor een veilig beheer. Vermijd het beschadigen van het asbestmateriaal. Controleer de toestand jaarlijks op wijzigingen.
- Voer bijkomende staalname(s) uit.

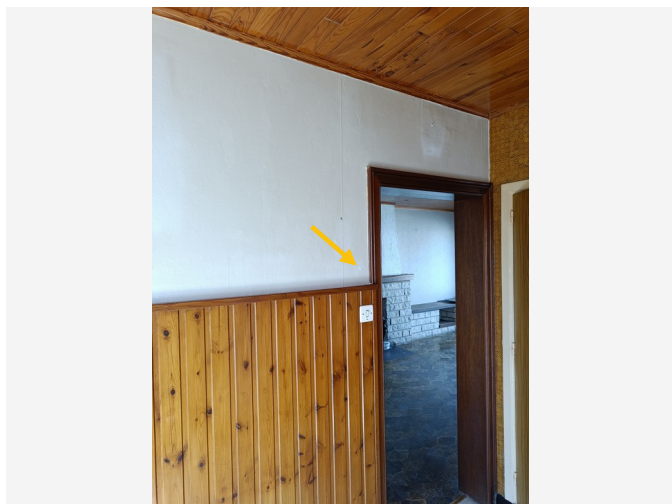
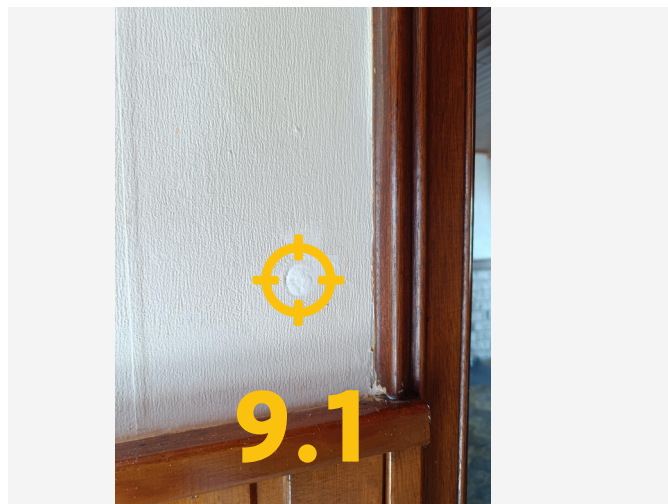
## Fiche 9: Pleisterwerk muren

Geen asbest

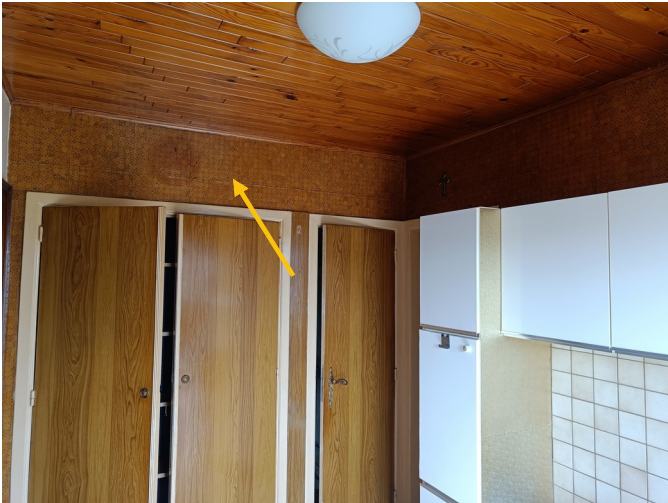
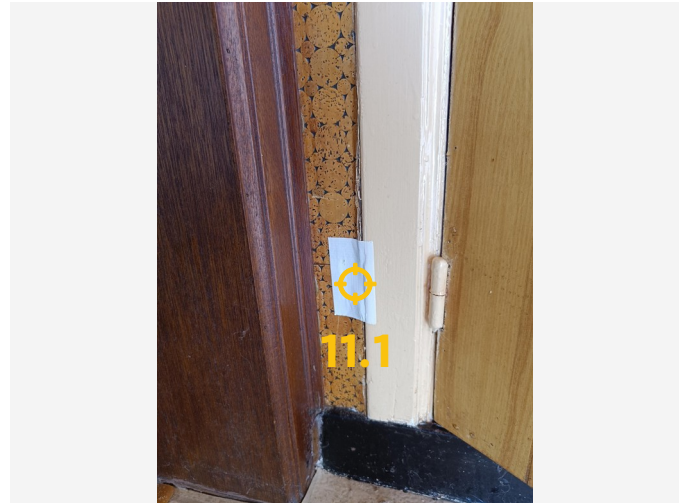
## Fiche 11: Binnenwandbekleding keuken

Geen asbest

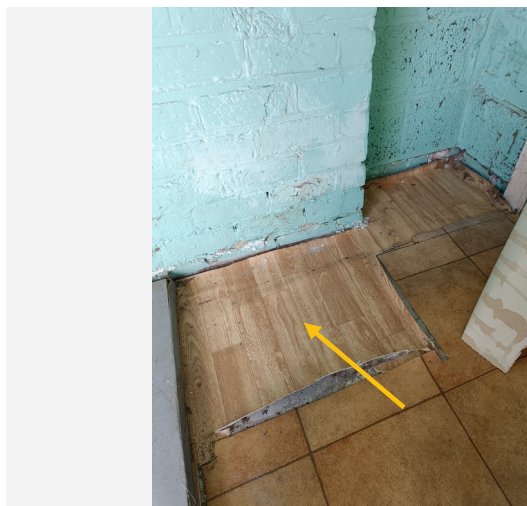
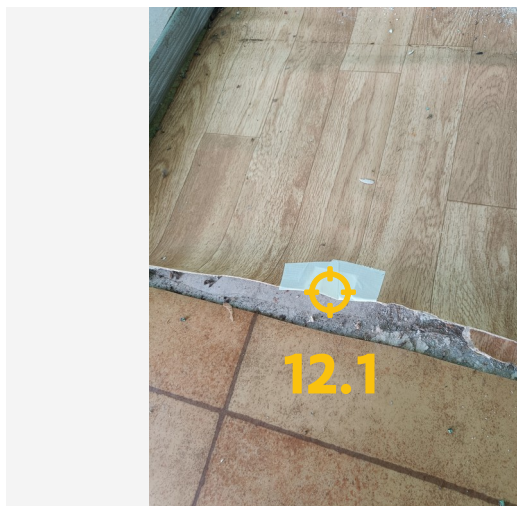
## Fiche 12: Vloerzeil

Geen asbest

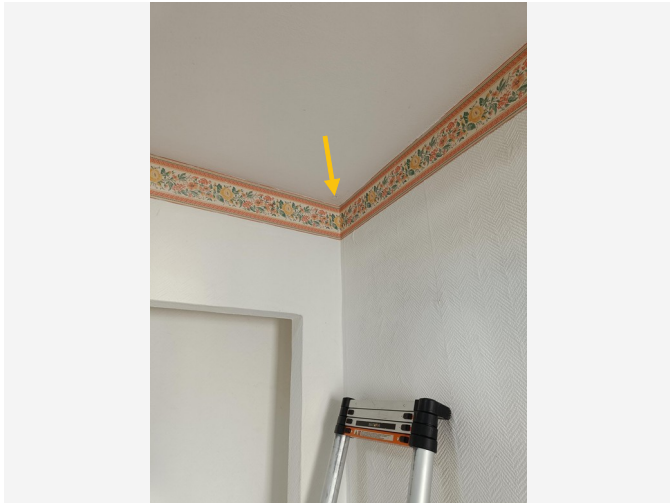
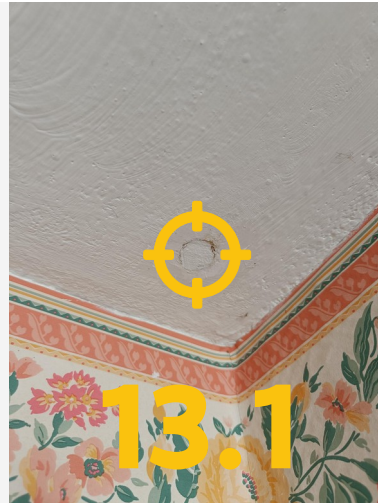
## Fiche 13: Pleisterwerk plafonds

Geen asbest
