Asbestinventarisatetest

Lichterveldestraat 55, 8750 Wingene

Attestnummer : **20240815-000184.000**

Uitgegeven op : **15.08.2024**

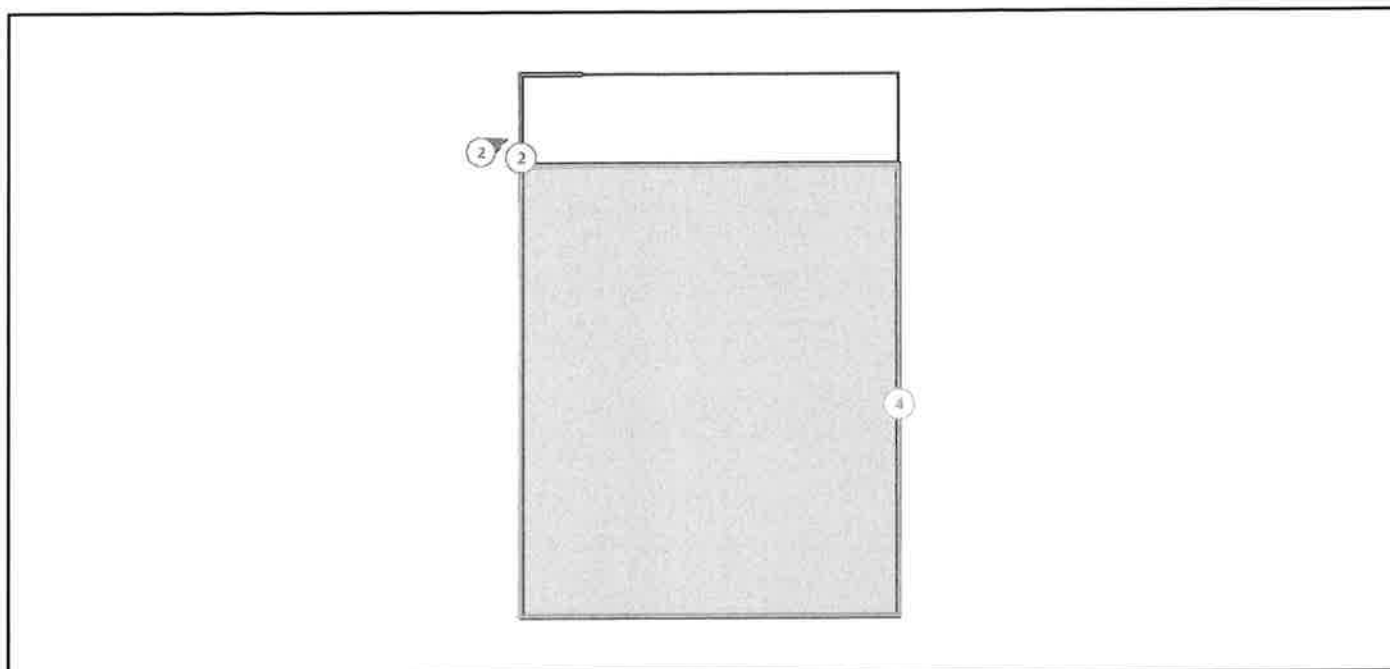
Plan 1.3: Dakenplan woning

Beschrijving	Type	Actie
2. Deksteen	Asbestmateriaal	Verwijderen
4. Onderdakplaten	Asbestmateriaal	Zorgvuldig beheren

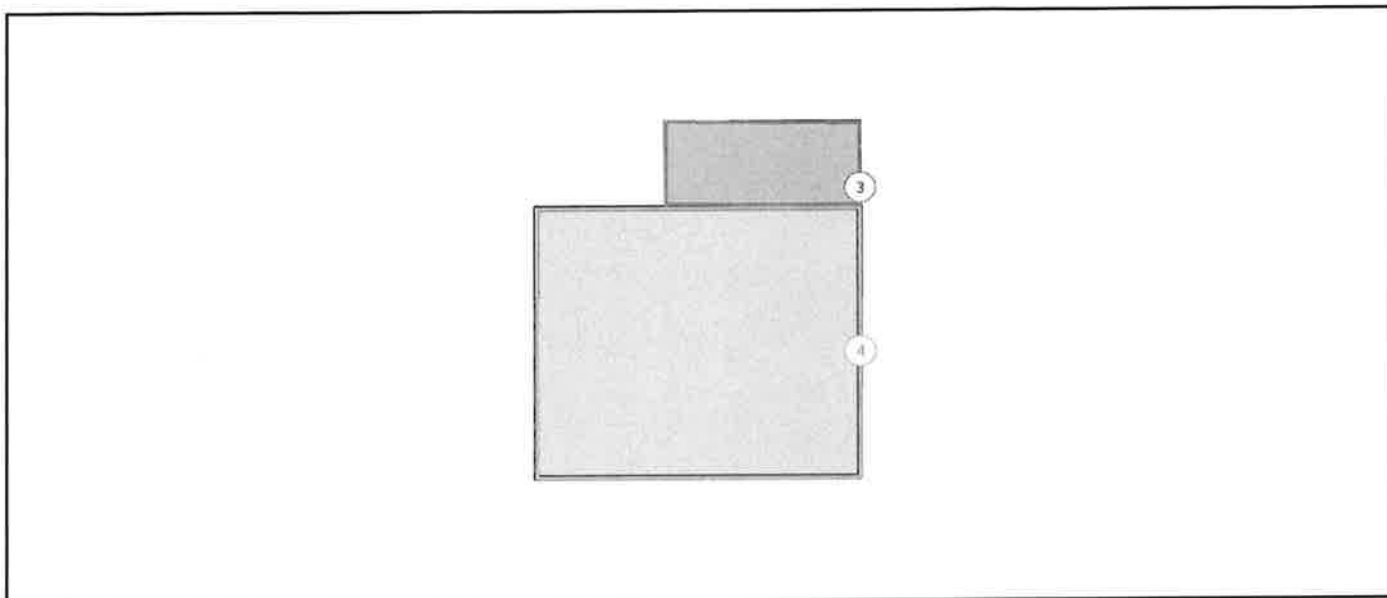
Plan 2.3: Dakenplan garage

Beschrijving	Type	Actie
3. Golfplaten	Asbestmateriaal	verwijderen
4. Onderdakplaten	Asbestmateriaal	Zorgvuldig beheren

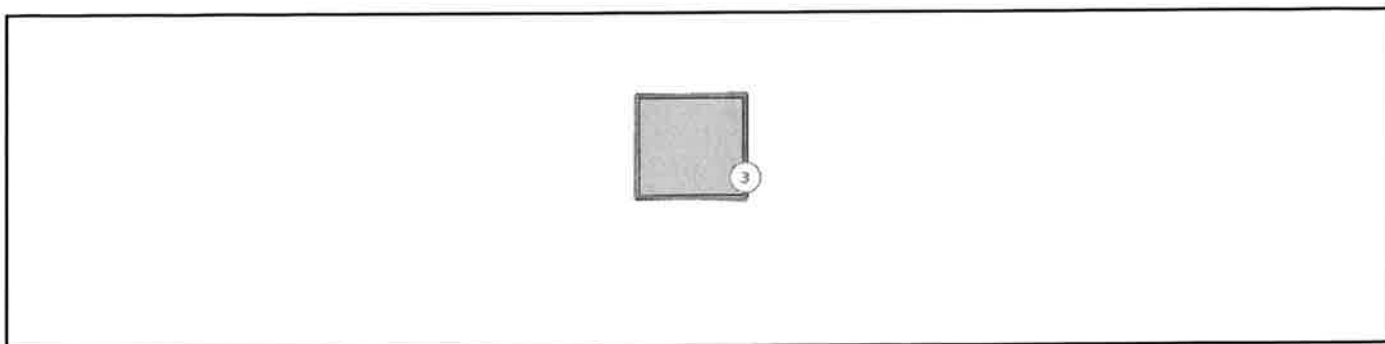
Plan 4.2: Dakenplan kippenhok

Beschrijving	Type	Actie
3. Golfplaten	Asbestmateriaal	Verwijderen

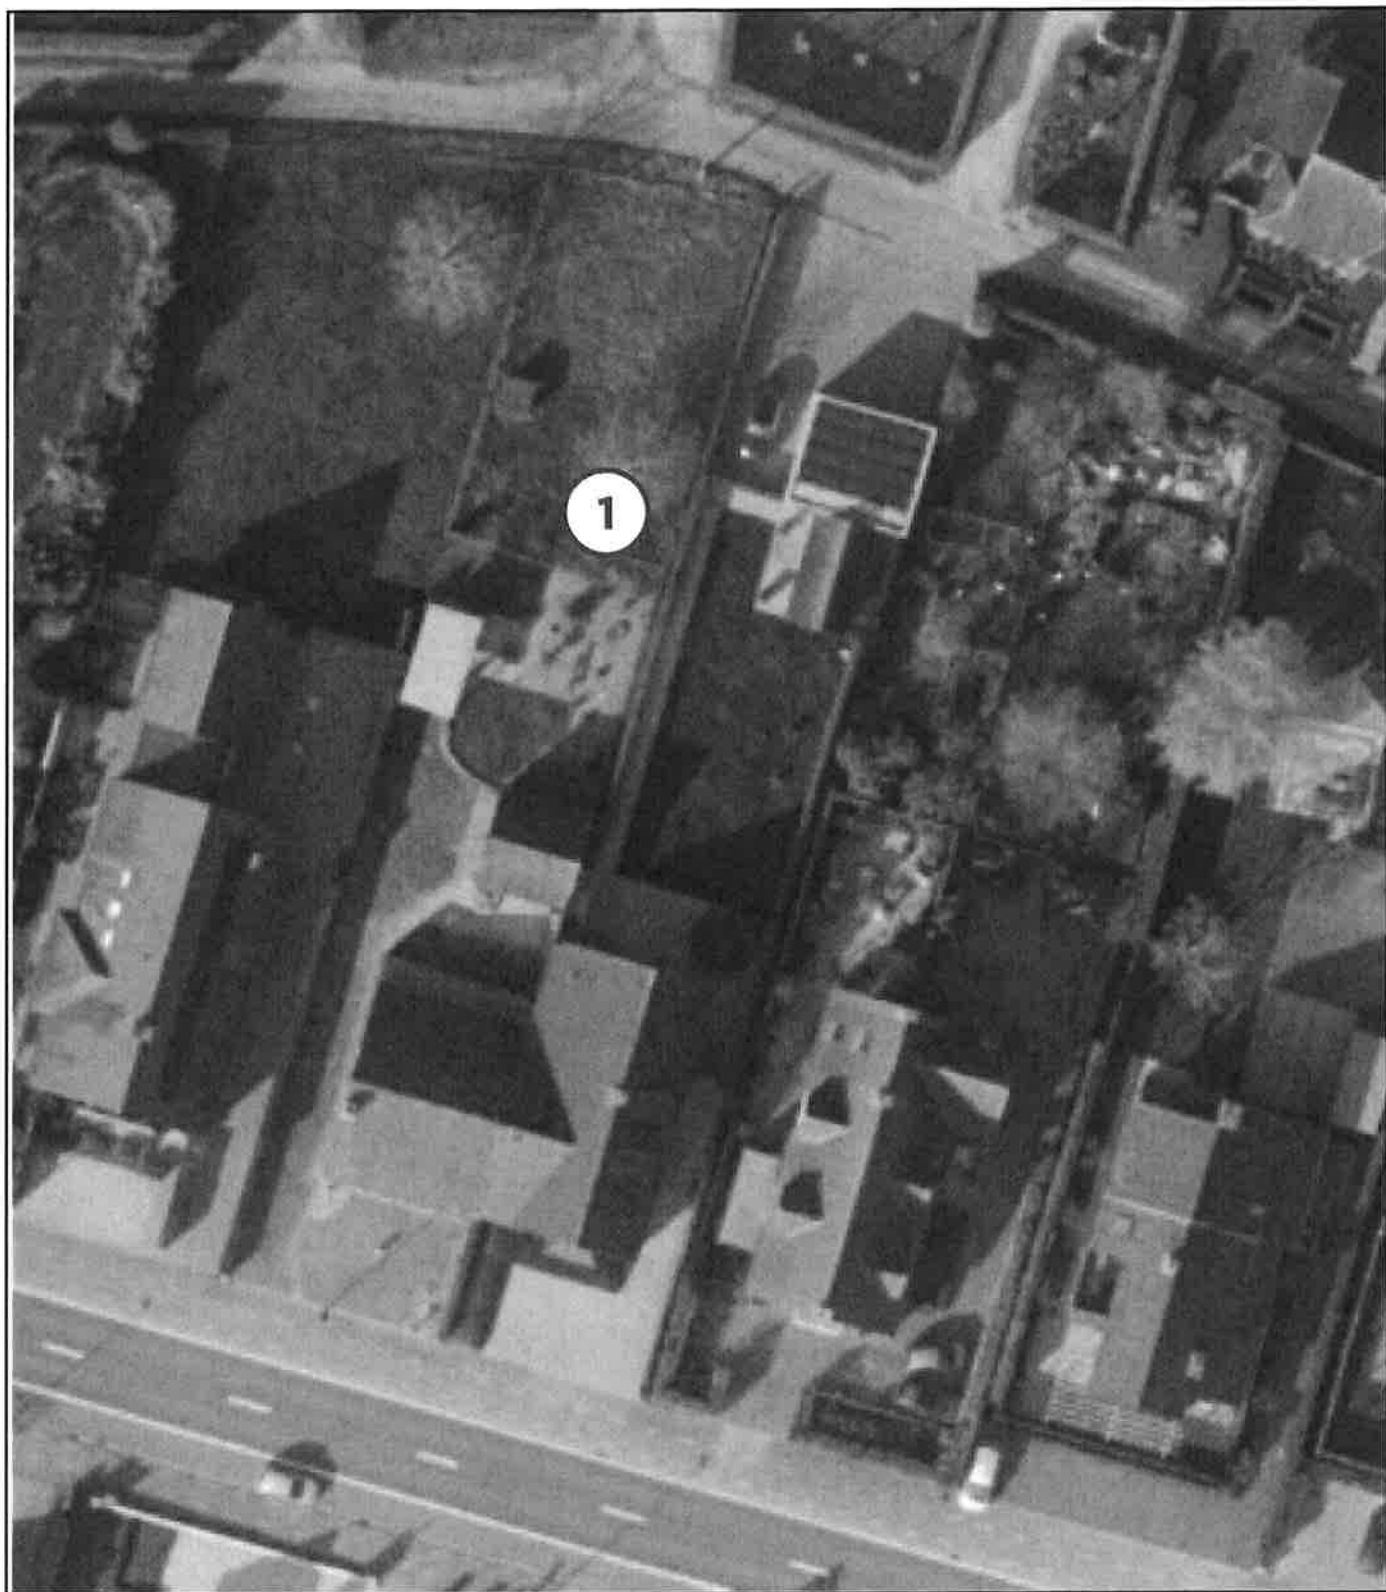
Plan 6.1: Vaststellingen buiten de constructies

1. Deksteen

Asbestmateriaal

Dringend verwijderen

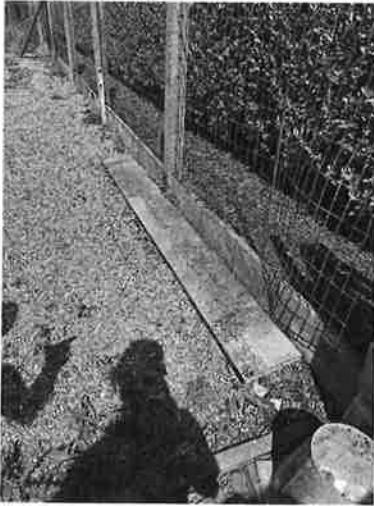
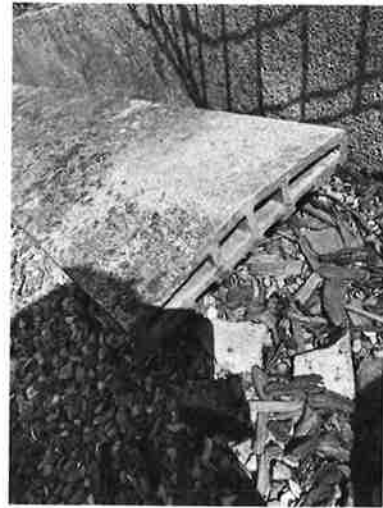
Fiche 1: Deksteen

Asbestmateriaal - afvalstof

Het asbestmateriaal valt onder de mijlpaal van 2040.

Dringend verwijderen

- Verwijder het asbestafval.

- Eenvoudige handelingen: mag via doe-het-zelf of door werknemer(s) met opleidingsattest eenvoudige handelingen
De verwijdering van het asbestafval moet met de nodige zorg en veiligheidsvoorzieningen gebeuren.

Leg het afval voorzichtig in een asbestafvalzak, dubbel verpakt en breng het naar een recyclagepark of een geregistreerde asbestinzamelaar.

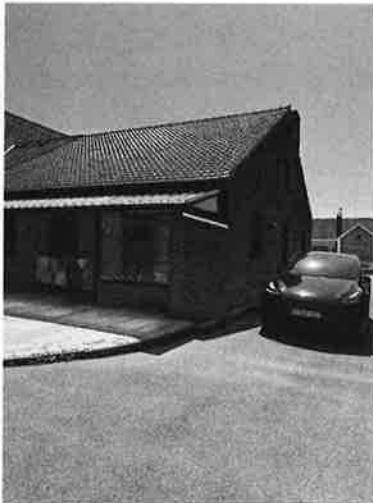
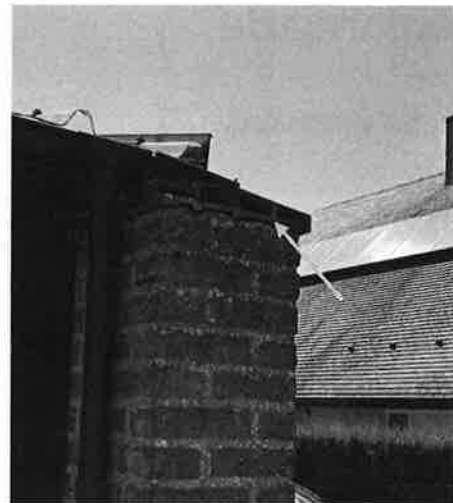
Het asbestmateriaal valt onder de mijlpaal van 2040.

Verwijderen

Eindbeoordeling materiaalrisico	Verhoogd materiaalrisico en/of verhoogde kans op vezelvrijgave
---------------------------------	--

Gebondenheid	Categorie 1: hechtgebonden in oorsprong
Asbestsoort (vezeltype)	Alleen chrysotiel
Asbestconcentratie	Laag (< 50%)
Afschermingsgraad van het gehele materiaal	Geheel of deels vrij aan de buitenlucht
Toestand van het materiaal	Matig beschadigd, matig verweerd

- Zorg voor een veilig beheer. Vermijd het beschadigen van het asbestmateriaal. Controleer de toestand jaarlijks op wijzigingen.

- Eenvoudige handelingen: mag via doe-het-zelf of door werknemer(s) met opleidingsattest eenvoudige handelingen
Gezien de locatie, het gewicht en de omvang van de asbestcement dekstenen, is het aan te raden om deze niet zelf te verwijderen, hoewel de wet dit niet verbiedt. Het is belangrijk om de deksteen zorgvuldig te verwijderen zonder deze te breken of te gooien. Vervolgens dient de deksteen te worden afgevoerd naar een erkende asbestopslagplaats of recyclagepark. Vergeet niet om uw eigen veiligheid te waarborgen door altijd een mondkapje en beschermende kleding te dragen.

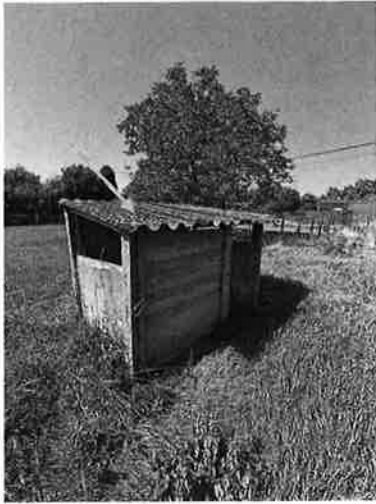
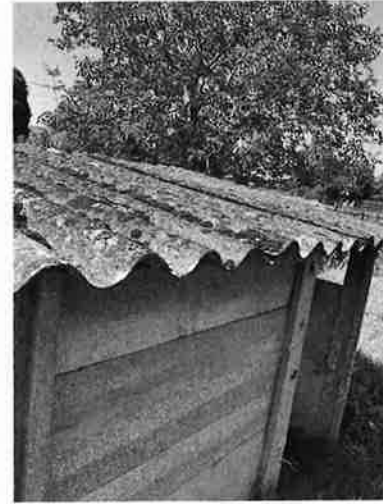
Het asbestmateriaal valt onder de mijlpaal van 2034.

Verwijderen

Verhoogd materiaalisico en/of verhoogde kans op vezelvrijgave

Gebondenheid	Categorie 1: hechtgebonden in oorsprong
Asbestsoort (vezeltype)	Crocidoliet aanwezig
Asbestconcentratie	Laag (< 50%)
Afschermingsgraad van het gehele materiaal	Geheel of deels vrij aan de buitenlucht
Toestand van het materiaal	Matig beschadigd, matig verweerd

- Zorg voor een veilig beheer. Vermijd het beschadigen van het asbestmateriaal. Controleer de toestand jaarlijks op wijzigingen.
- Hemelwater dat afspoelt van asbestcement daken of gevels kan asbestdeeltjes bevatten. Gebruik het enkel voor gesloten circuits (bv. spoelen toiletten). Reinig na het vervangen van het dak of de gevel de dakgoten en regenwaterput of -ton om asbesthoudend sediment of slib te verwijderen

- Eenvoudige handelingen: mag via doe-het-zelf of door werknemer(s) met opleidingsattest eenvoudige handelingen
Voor golfplaten bestaat er geen wettelijke verplichting om deze asbestverdachte toepassing te laten verwijderen door een firma met een opleidingsattest eenvoudige handelingen. In principe mag u deze asbesttoepassing zelf verwijderen, ongeacht beschadigingen of vrije asbestvezels, zolang u de nodige veiligheidsmaatregelen in acht neemt om uzelf en uw omgeving te beschermen. Echter, een beschadigde asbesttoepassing in slechte staat kan makkelijk verder breken of vergruizen, wat schadelijke asbestvezels kan vrijgeven die ingeademd kunnen worden.

De verwijdering van het materiaal moet met de nodige zorg en veiligheidsvoorzieningen gebeuren. U mag enkel een beschadigde of verweerde asbesttoepassing verwijderen als er niemand anders in de buurt is en de toepassing niet verder beschadigd raakt of vergruist.

1. Zorg ervoor dat de golfplaten niet breken of beschadigd worden (nooit gooien of breken).
2. Besproei de golfplaten met een speciaal fixeermiddel op de bevestigingspunten.
3. Maak de bevestigingsnagels van de golfplaat los met behulp van een klauwhamer en een blokje hout eronder om beschadiging te vermijden. Als er schroeven zijn, draai deze dan voorzichtig uit zonder beschadiging.
4. Verwijder de golfplaten één voor één.
5. Stapel de golfplaten één voor één voorzichtig op in een asbestafvalzak (niet breken).
6. Breng het asbestafval naar een recyclingepark of een geregistreerde asbestinzamelaar.

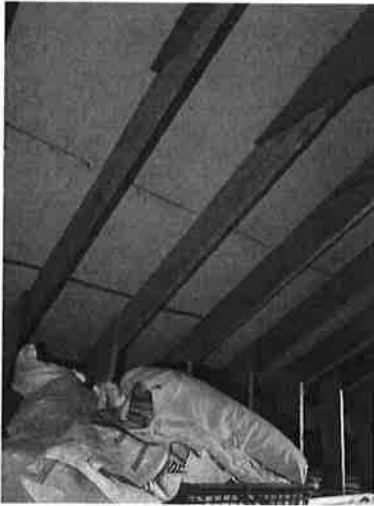
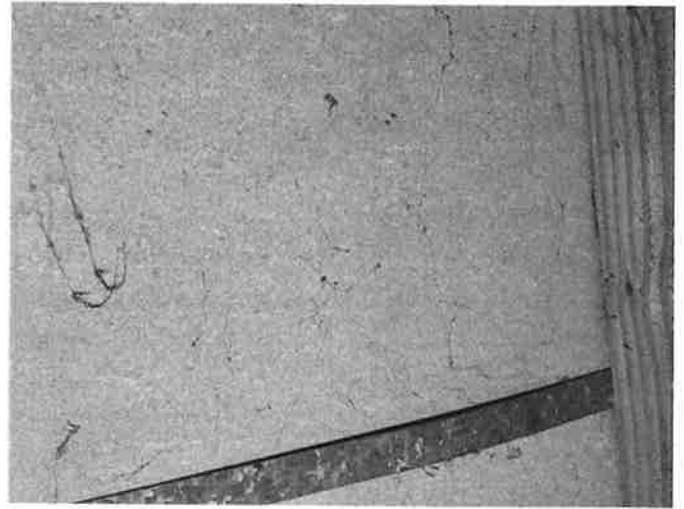
Het asbestmateriaal valt onder de mijlpaal van 2040.

Zorgvuldig beheren

Eindbeoordeling materiaalrisico	Laag materiaalrisico en/of verlaagde kans op vezelvrijgave
---------------------------------	--

Gebondenheid	Categorie 1: hechtgebonden in oorsprong
Asbestsoort (vezeltype)	Crocidoliet aanwezig
Asbestconcentratie	Laag (< 50%)
Afschermingsgraad van het gehele materiaal	Geheel of deels (ook) vrij aan de binnenlucht
Toestand van het materiaal	Onbeschadigd, niet verweerd

- Zorg voor een veilig beheer. Vermijd het beschadigen van het asbestmateriaal. Controleer de toestand jaarlijks op wijzigingen.

- Eenvoudige handelingen: mag via doe-het-zelf of door werknemer(s) met opleidingsattest eenvoudige handelingen
Als het asbestverdachte materiaal volledig intact is en er geen vrije asbestvezels zichtbaar zijn, is er geen wettelijke verplichting om dit door een gecertificeerde firma te laten verwijderen. In principe kunt u dit materiaal zelf verwijderen met de nodige veiligheidsmaatregelen om uzelf en uw omgeving te beschermen. Het is van groot belang dat het materiaal tijdens de verwijdering intact blijft en er geen asbestvezels vrijkomen.

De verwijdering van het materiaal dient met de nodige zorg en veiligheidsvoorzieningen te gebeuren. Hieronder vindt u een stappenplan:

1. Verwijder de dakbedekking.
2. Verwijder de panlatten voorzichtig met een klauwhamer.

3. Maak de bevestigingsnagels van de onderdakplaten los met een klauwamer en een blokje hout eronder om beschadiging te voorkomen.
4. Maak de onderdakplaten één voor één los in hun geheel.
5. Stapel de onderdakplaten één voor één voorzichtig in een asbestafvalzak (niet breken).
6. Het asbestafval kunt u brengen naar een erkend recyclagepark of bij een geregistreerde asbestinzamelaar.

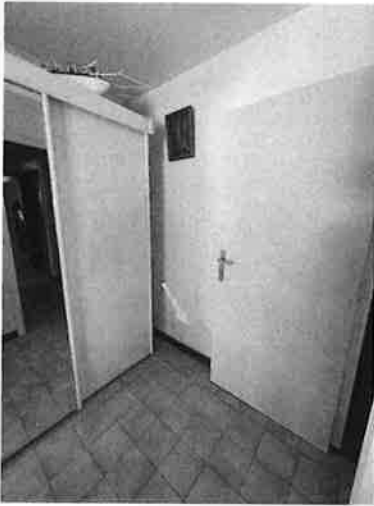
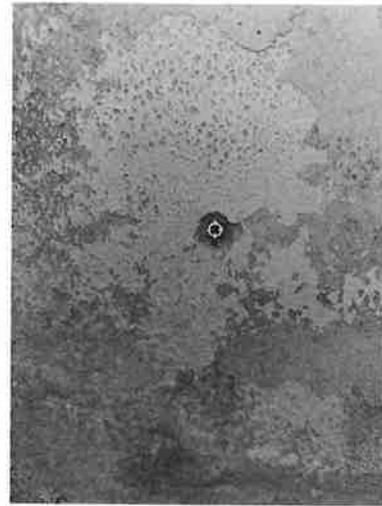
Fiche 5: Pleisterwerken muren

Geen asbest

#	Type	Referentie	Resultaat
5.1	Mengmonster	MM001	Geen asbest

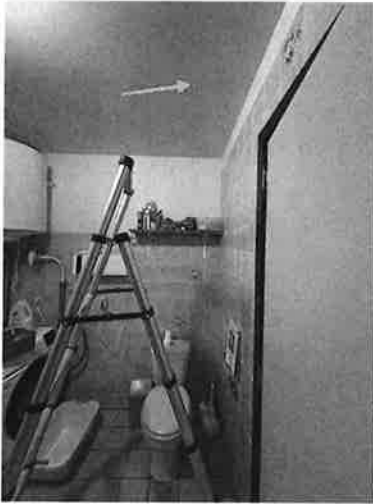
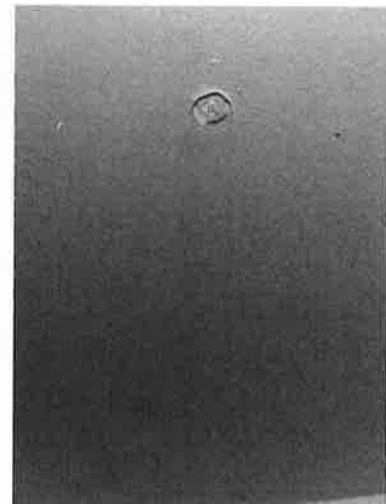
Fiche 6: Pleisterwerken plafonds

Geen asbest

#	Type	Referentie	Resultaat
6.1	Mengmonster	MM002	Geen asbest
