# Asbestinventarisatetest

Hagedoornlaan 11, 8020 Oostkamp

Attestnummer : 20240414-000136.000

Uitgegeven op : 14.04.2024

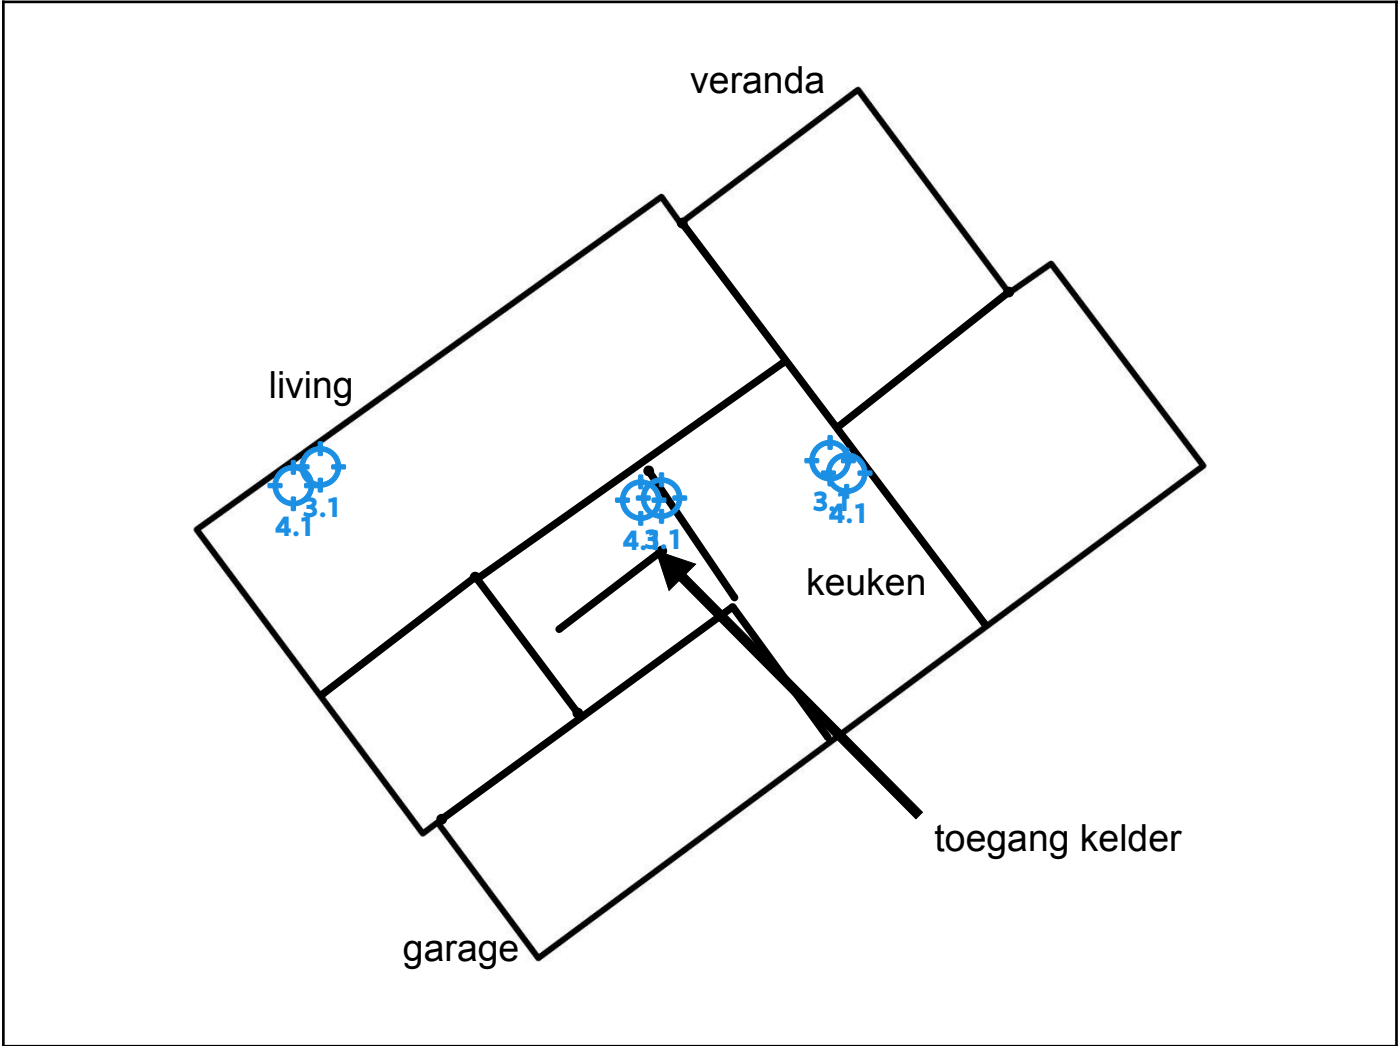
# Plan 1.1: Hoofdgebouw plan gelijkvloers

| Beschrijving | Type | Actie |
|---|---|---|
| 3. 002 pleisterwerk plafond | Geen asbest | - |
| 4. 001 pleisterwerk wanden | Geen asbest | - |

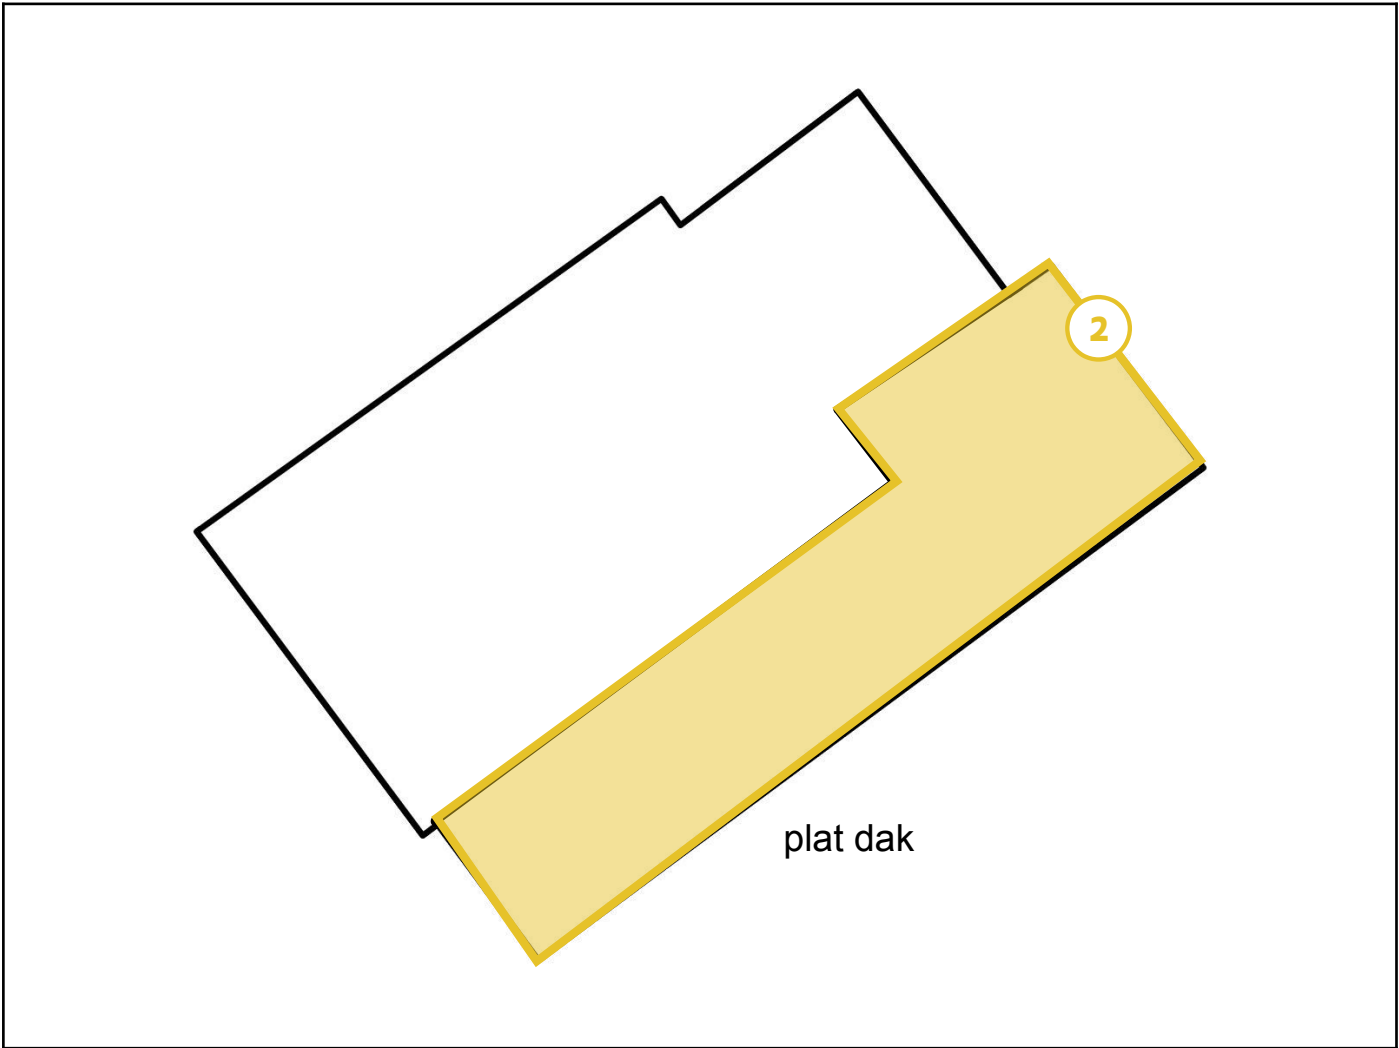
## Plan 1.2: Hoofdgebouw plan 1e verdieping

| Beschrijving | Type | Actie |
|---|---|---|
| 2. 003 roofing | Asbestmateriaal | Zorgvuldig beheren |

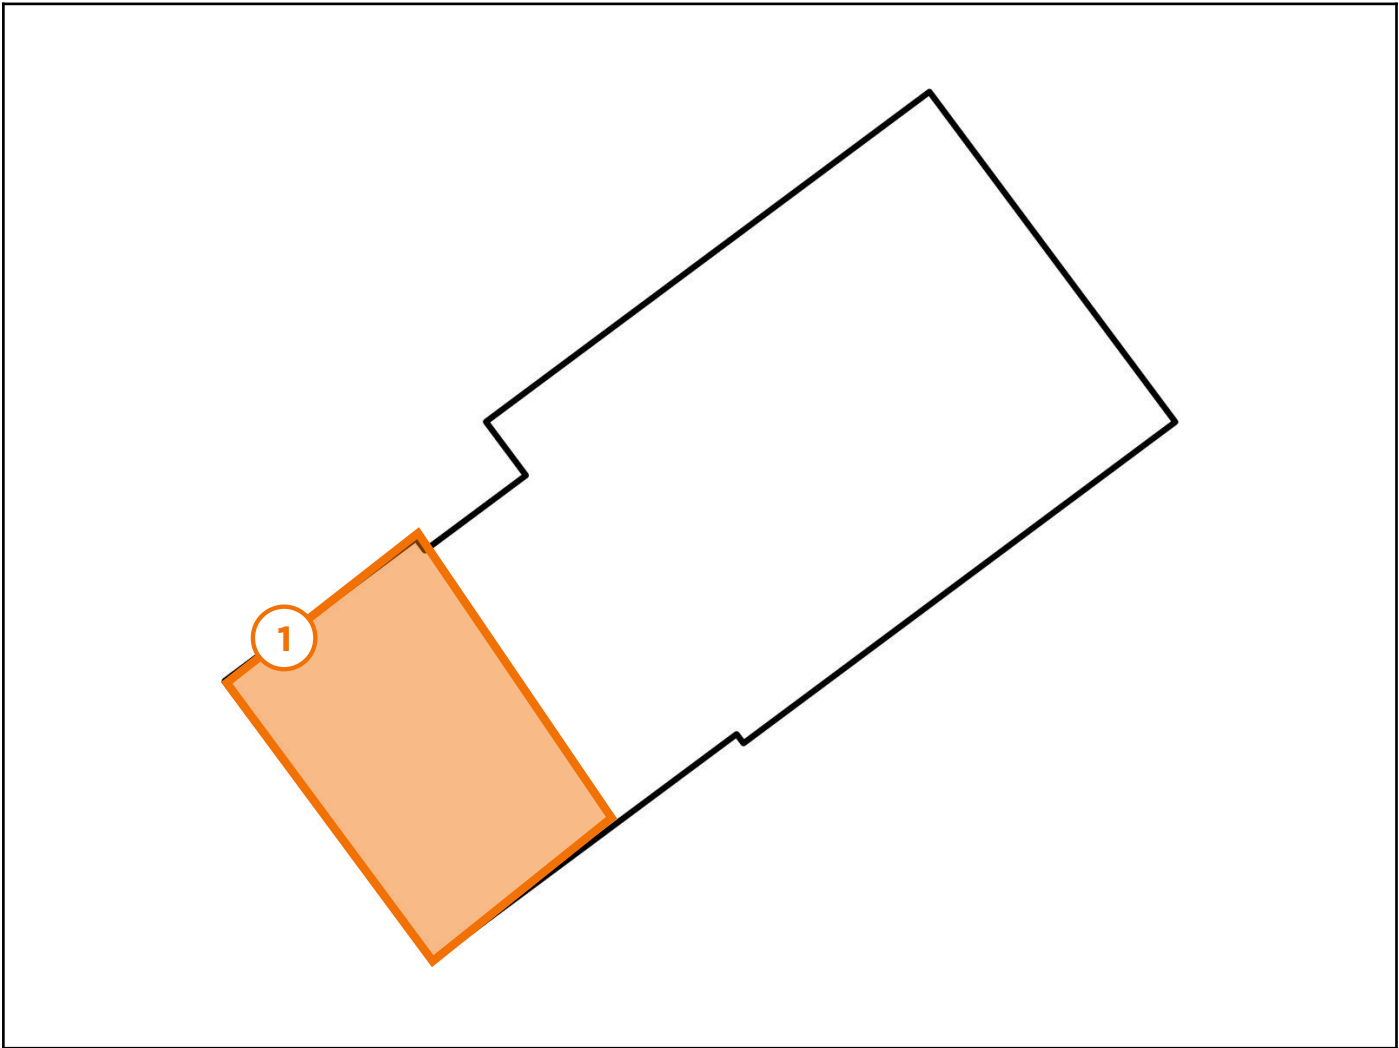
## Plan 2.1: Bijgebouw plan

| Beschrijving | Type | Actie |
|---|---|---|
| 1. 004 golfplaten | Asbestmateriaal | <a href="#">Verwijderen</a> |

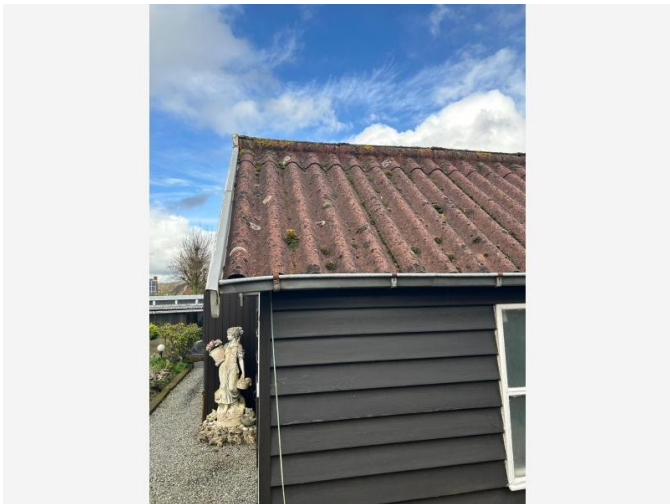
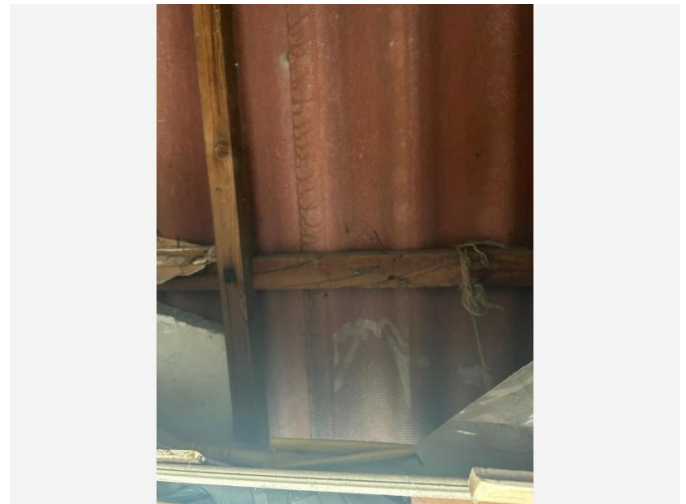
| Fiche 1: 004 golfplaten..... | 14 |

Het asbestmateriaal valt onder de mijlpaal van 2034.

| Eindbeoordeling materiaalisico | Laag materiaalisico en/of verlaagde kans op vezelvrijgave |

| Asbestsoort (vezeltype) | Crocidoliet aanwezig |
| Asbestconcentratie | Laag (< 50%) |
| Toestand van het materiaal | Licht beschadigd, licht verweerd. Intact materiaal type Pical – asbestboard of categorie III 'gebondenheid' |

| Beschrijving | 004 golfplaten |
| Asbestmateriaal | Dak- en gevelbekleding - Golfplaat |
| Hoeveelheid (oppervlakte - aantal) | • 12,00 m² - 1 stuk |

- Zorg voor een veilig beheer. Vermijd het beschadigen van het asbestmateriaal. Controleer de toestand jaarlijks op wijzigingen.
- Verwijder dit asbestmateriaal zo snel mogelijk. Volg de toestand goed op.

- Eenvoudige handelingen: mag via doe-het-zelf of door werknemer(s) met opleidingsattest eenvoudige handelingen  
De golfplaten dienen op hun geheel verwijderd te worden.

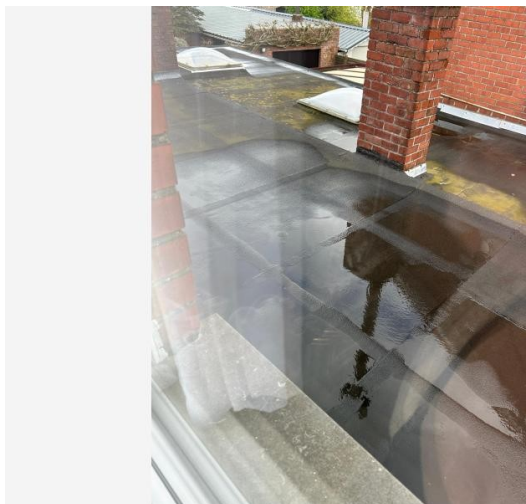
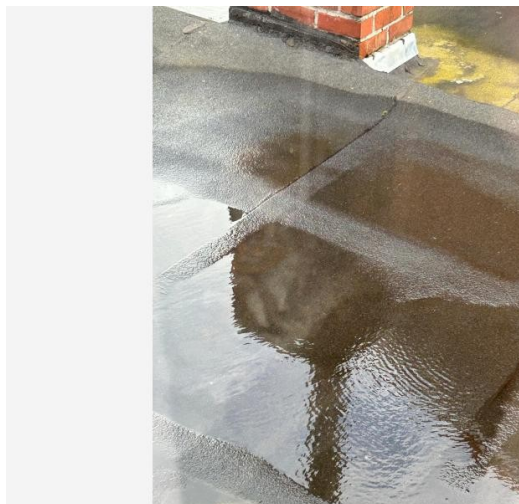
| Fiche 2: 003 roofing..... | 17 |

Het asbestmateriaal valt onder de mijlpaal van 2040.

| Eindbeoordeling materiaalarisico | Laag materiaalarisico en/of verlaagde kans op vezelvrijgave |

| Asbestsoort (vezeltype) | Crocidoliet aanwezig |
| Toestand van het materiaal | Licht beschadigd, licht verweerd. Intact materiaal type Pical – asbestboard of categorie III 'gebondenheid' |

| Beschrijving | 003 roofing |
| Asbestmateriaal | Dak- en gevelbekleding - Roofing |
| Hoeveelheid (oppervlakte - aantal) | • 16,00 m <sup>2</sup> - 1 stuk |

| <b>Opmerking</b> | Er werd geen staal genomen om eventuele schade en lekken te vermijden.<br><br>Bij renovatie- of sloopwerken dient men dit te controleren. |

- Zorg voor een veilig beheer. Vermijd het beschadigen van het asbestmateriaal. Controleer de toestand jaarlijks op wijzigingen.

- Eenvoudige handelingen: enkel door erkend asbestverwijderaar  
Indien de roofing na testen asbesthoudend zou zijn, dient deze door een erkende verwijderaar verwijderd te worden.

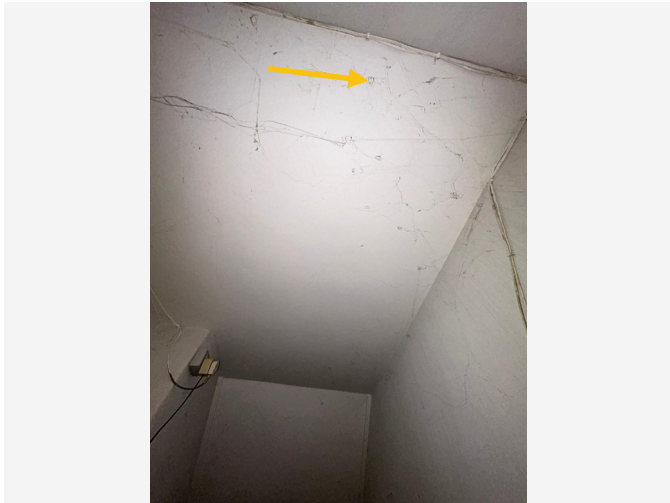
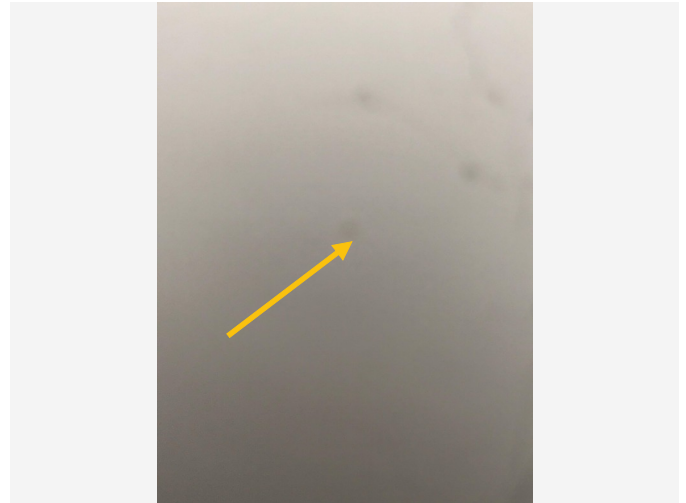
## Fiche 3: 002 pleisterwerk plafond

Geen asbest

| # | Type | Referentie | Resultaat |
|---|---|---|---|
| 3.1 | Mengmonster | 002 pleisterwerk plafond | Geen asbest |

| Opmerking | <p>Plafond: living, keuken &amp; toegang tot kelder</p> <p>De hoeveelheid is een indicatie.</p> |

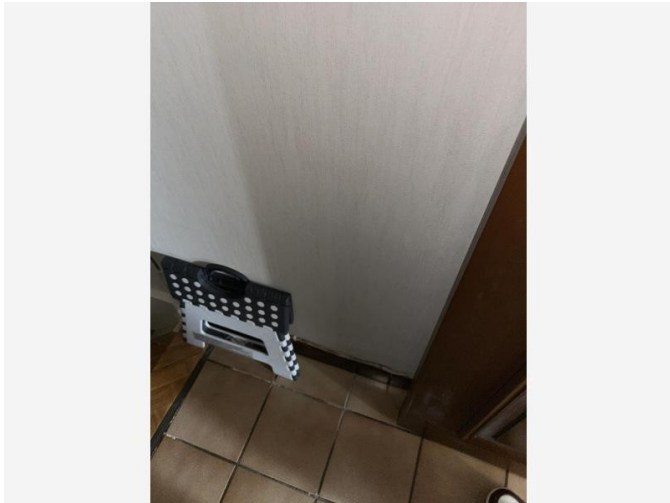
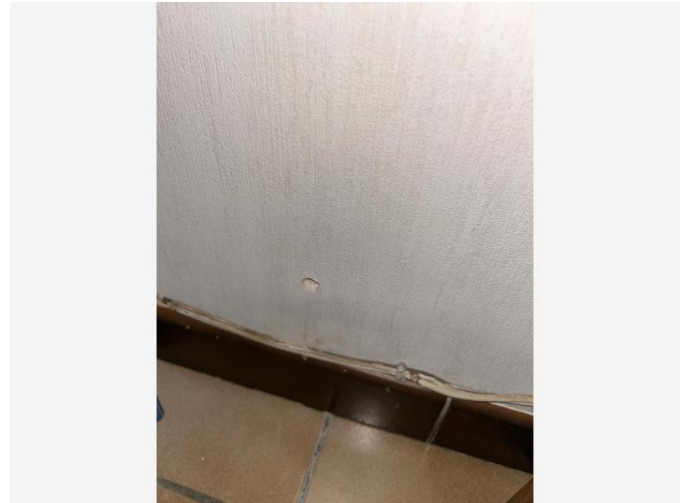
## Fiche 4: 001 pleisterwerk wanden

Geen asbest

| # | Type | Referentie | Resultaat |
|---|---|---|---|
| 4.1 | Mengmonster | 001 pleisterwerk wanden | Geen asbest |

| Opmerking | <p>Wand: living, keuken &amp; toegang tot kelder</p> <p>De hoeveelheid is een indicatie.</p> |
