Asbestinventarisatetest

Kempische steenweg 217/6, 3500 Hasselt

Attestnummer : 20240418-000202.000

Uitgegeven op : 18.04.2024

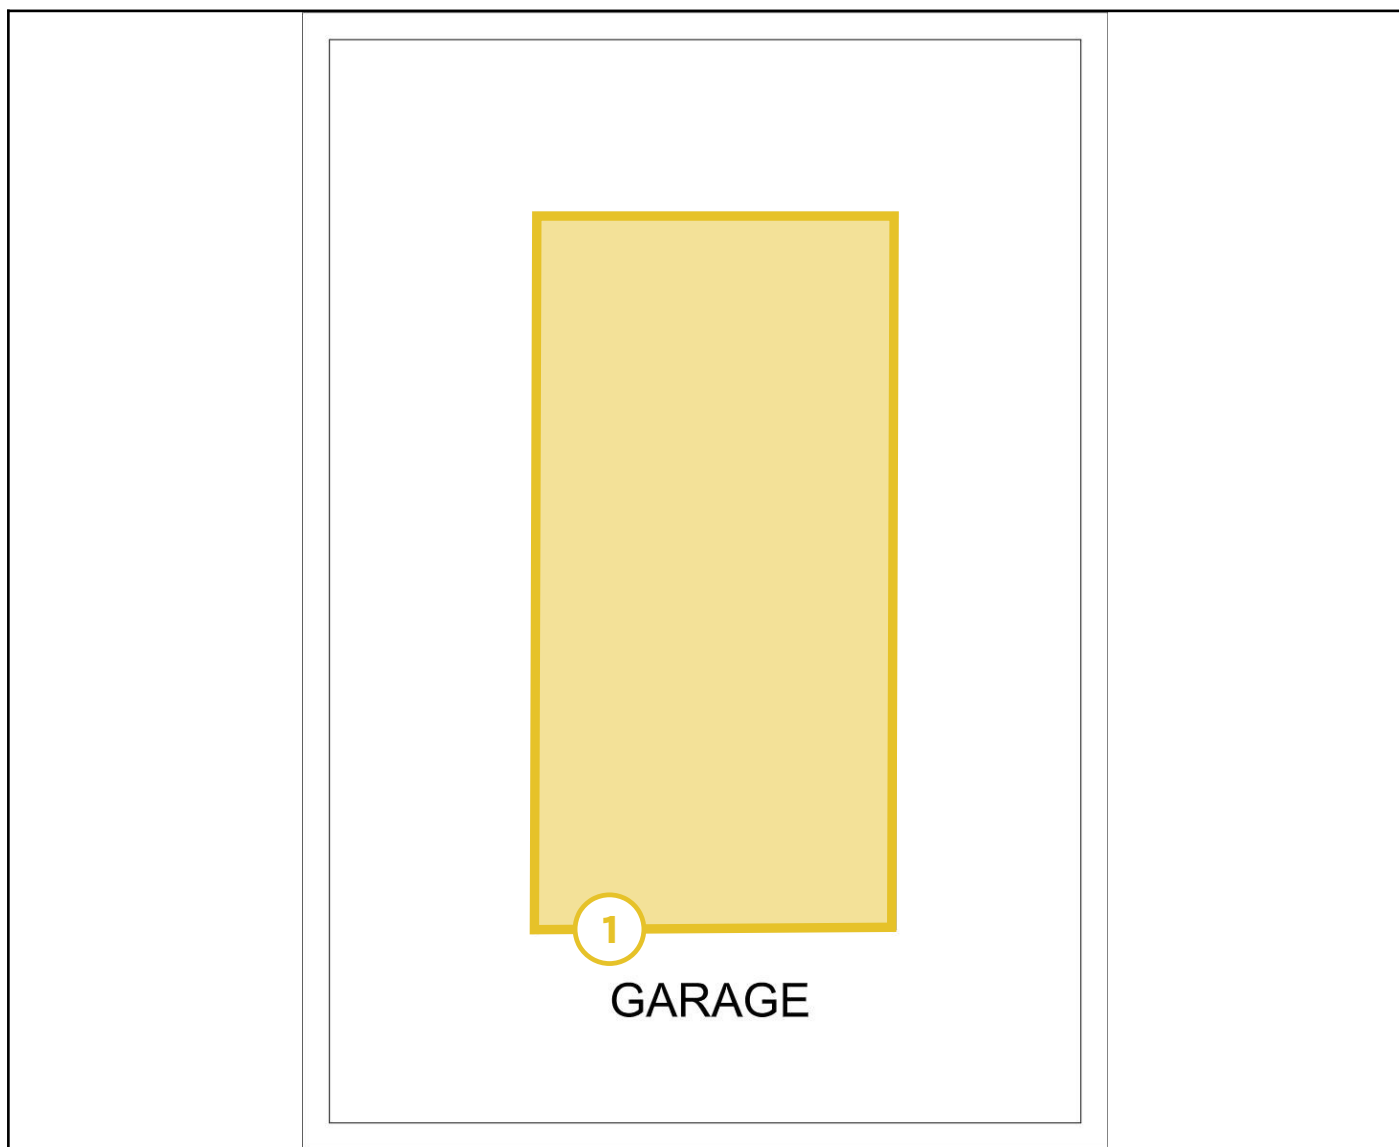
Plan 1.7: GARAGE

Beschrijving	Type	Actie
1. ROOFING DAKBEDEKING GARAGE	Asbestmateriaal	Zorgvuldig beheren

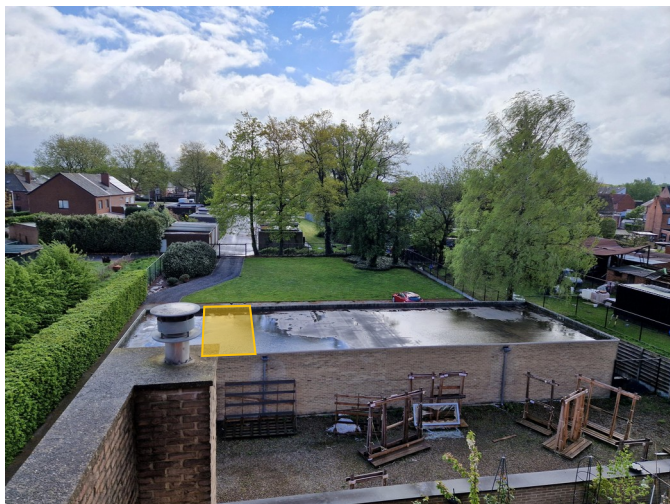
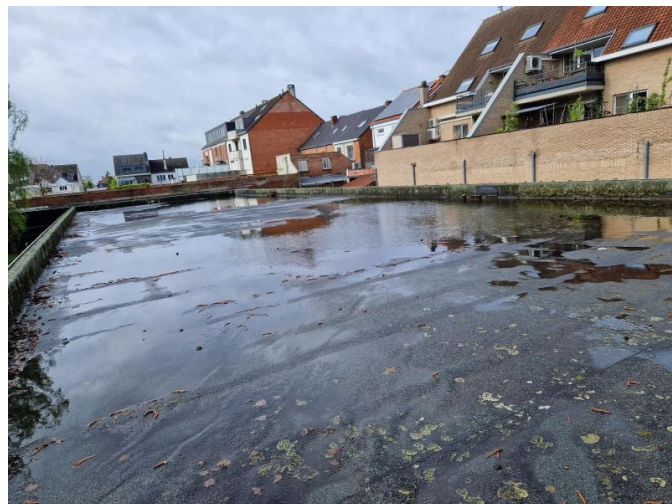
Het asbestmateriaal valt onder de mijlpaal van 2040.

Eindbeoordeling materiaalrisico	Laag materiaalrisico en/of verlaagde kans op vezelvrijgave
---------------------------------	--

Gebondenheid	Categorie 1: hechtgebonden in oorsprong
Asbestsoort (vezeltype)	Alleen chrysotiel
Asbestconcentratie	Laag (< 50%)
Afschermingsgraad van het gehele materiaal	Geheel of deels vrij aan de buitenlucht
Toestand van het materiaal	Licht beschadigd, licht verweerd. Intact materiaal type Pical – asbestboard of categorie III 'gebondenheid'

Beschrijving	ROOFING DAKBEDEKKING GARAGE
Omgeving	Buiten
Primaire drager	Plat dak
Asbestmateriaal	Dak- en gevelbekleding - Roofing
Bindmiddel van asbestmateriaal	Bitumen (roofing, teer, asfalt)
Gebondenheid op basis van bindmiddel	Hecht
Hoeveelheid (oppervlakte - aantal)	• 18,00 m ² - 1 stuk
Totale oppervlakte	18,00 m ²
Eenvoudig bereikbaar	Ja
Bevestigingswijze	• Verlijmd, ingegoten, versmeerd

Identificatiemethode	Vaststelling zonder monstername Motivatie: Groot risico op structurele gevolgschade (lekschade, werking installatie,...)
Destructieve handeling voor identificatie	Nee
Opmerking	Het dak van de garage behoort tot de gemeenschap. Daarom werden er geen stalen genomen van de roofing.

- Zorg voor een veilig beheer. Vermijd het beschadigen van het asbestmateriaal. Controleer de toestand jaarlijks op wijzigingen.

- Eenvoudige handelingen: mag via doe-het-zelf of door werknemer(s) met opleidingsattest eenvoudige handelingen

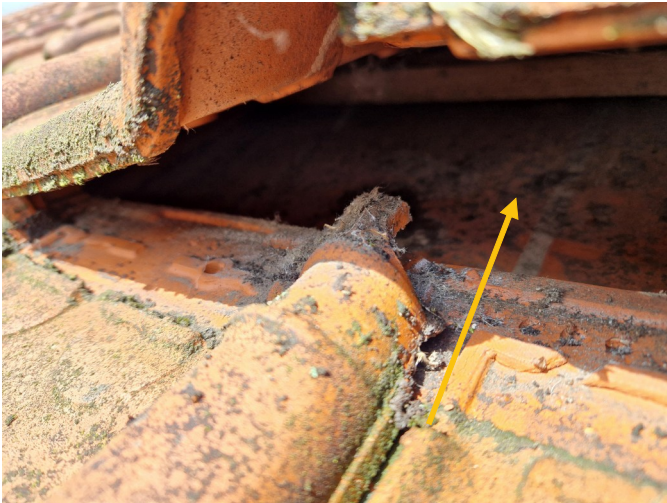
Het dak behoort tot de gemeenschap. Het onderdak bestaat uit dakelementen (onderdak + isolatie + afwerking)
=> niet asbest verdacht.

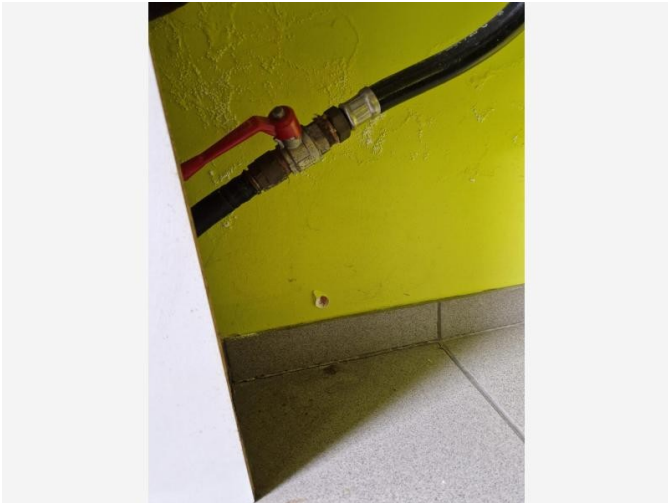
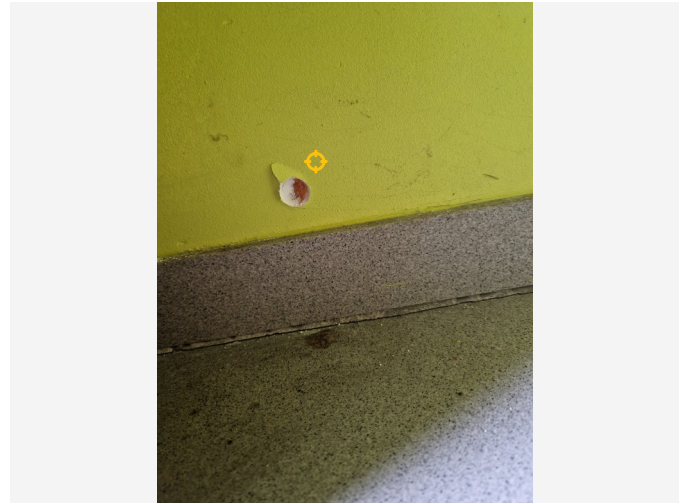
Fiche 3: Pleisterwerk wand

Geen asbest

#	Type	Referentie	Resultaat
3.1	Mengmonster	mm01	Geen asbest

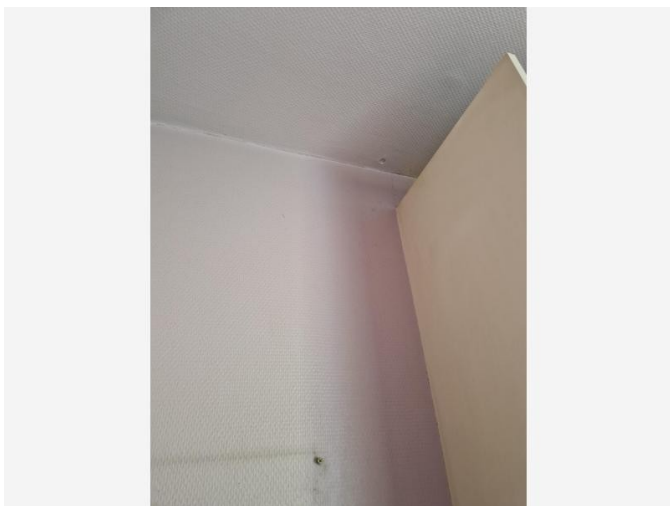
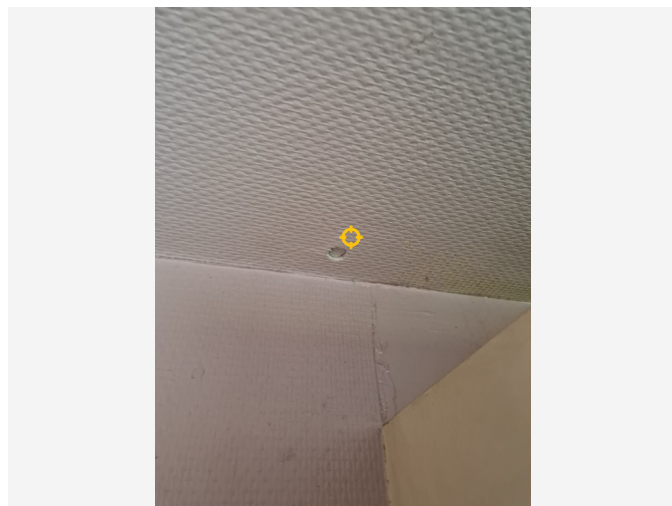
Fiche 4: Pleisterwerk plafond

Geen asbest

#	Type	Referentie	Resultaat
4.1	Mengmonster	mm02	Geen asbest
