Asbestinventarisatetest

Tongersesteenweg 340, 3724 Hasselt

Attestnummer : 20251223-000226.000

Uitgegeven op : 23.12.2025

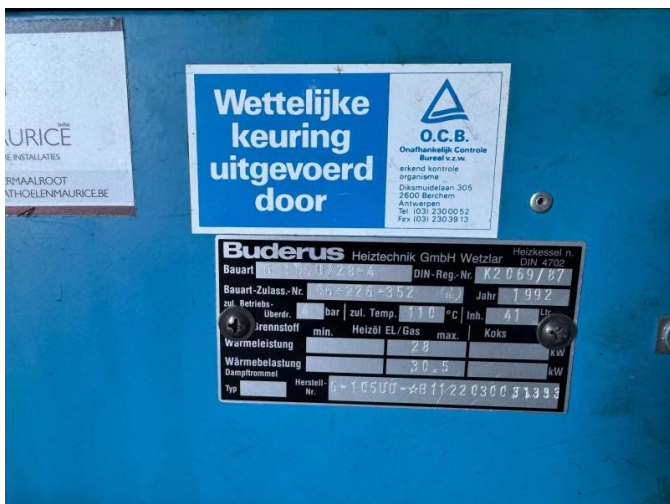
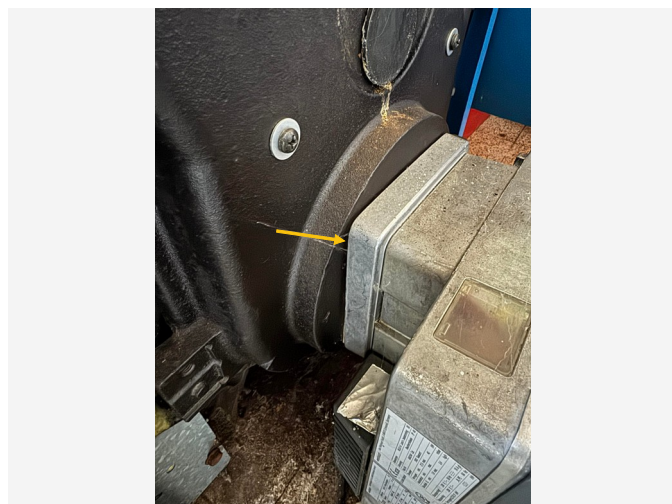
Eindbeoordeling materiaalrisico	Verhoogd materiaalrisico en/of verhoogde kans op vezelvrijgave
---------------------------------	--

Gebondenheid	Categorie 2: niet-hechtgebonden met matrix
Asbestsoort (vezeltype)	Crocidoliet aanwezig
Asbestconcentratie	Hoog ($\geq 50\%$)
Afschermingsgraad van het gehele materiaal	Geheel of deels (ook) vrij aan de binnenlucht
Toestand van het materiaal	Onbeschadigd, niet verweerd

Beschrijving	Verwarmingsketel
Omgeving	Binnen
Primaire drager	Ruimteverwarming
Asbestmateriaal	Pakking, dichting
Bindmiddel van asbestmateriaal	Karton - papier - viltachtig
Gebondenheid op basis van bindmiddel	Niet-hechtgebonden
Hoeveelheid (gewicht - aantal)	<ul style="list-style-type: none">• 0,01 kg - 1 stuk
Totaal gewicht	0,01 kg
Eenvoudig bereikbaar	Ja
Bevestigingswijze	<ul style="list-style-type: none">• Geklemd
Identificatiemethode	<p>De asbestdeskundige beoordeelt het materiaal als asbestverdacht en dus asbesthoudend, en dit zonder monstername.</p> <p>Motivatie: De monstername brengt andere schade aan dan schade die inherent is aan de monstername.</p>
Destructieve handeling voor identificatie	Nee
Opmerking	<p>Vermoedelijk bevat de ketel (bouwjaar 1992) nog asbesthoudende dichtingen. Dit dient verder nagekeken te worden door de installateur van de verwarming en indien de ketel nog asbesthoudende dichtingen zou bevatten dienen deze vervangen te worden.</p>

Verwijderen

- Zorg voor een veilig beheer. Vermijd het beschadigen van het asbestmateriaal. Controleer de toestand jaarlijks op wijzigingen.
- Verwijder dit asbestmateriaal zo snel mogelijk. Volg de toestand goed op.
- Voer bijkomende staalname(s) uit.

- Hermetische zone (erkend asbestverwijderaar)
In principe dienen dichtingen onder hermetische zone verwijderd te worden, echter kunnen de dichtingen ook door de methode van eenvoudige handelingen door een erkend asbestverwijderaar verwijderd worden met een juist werkplan. Vanzelfsprekend nemen zij steeds de juiste maatregelen en verwijderd een erkend asbestverwijderaar alles volgens de juiste methode

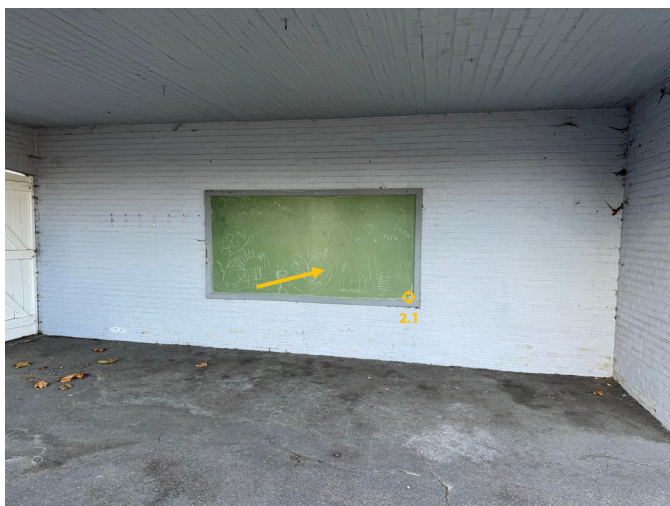
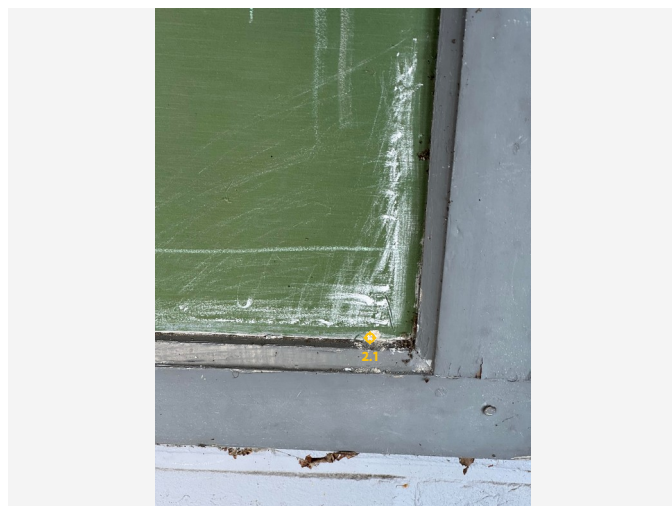
Eindbeoordeling materiaalrisico	Laag materiaalrisico en/of verlaagde kans op vezelvrijgave
---------------------------------	--

Gebondenheid	Categorie 1: hechtgebonden in oorsprong
Asbestsoort (vezeltype)	Alleen chrysotiel
Asbestconcentratie	Laag (< 50%)
Afschermingsgraad van het gehele materiaal	Geheel of deels vrij aan de buitenlucht
Toestand van het materiaal	Licht beschadigd, licht verweerd. Intact calciumsilicaatmateriaal of categorie III 'gebondenheid'

#	Type	Referentie	Resultaat
2.1	Puntmonster	1112-09	Chrysotiel

Beschrijving	Schrijfbord speelplaats
Omgeving	Buiten
Primaire drager	Wand vrijstaand (scheidingsmuur, ...)
Asbestmateriaal	Plaat, paneel, tablet - Geëmailleerd, type Glasal
Bindmiddel van asbestmateriaal	Cement
Gebondenheid op basis van bindmiddel	Hecht
Hoeveelheid (oppervlakte - dikte - aantal)	• 2,40 m ² - 0,30 cm - 1 stuk
Totaal volume	0,007 m ³
Eenvoudig bereikbaar	Ja
Bevestigingswijze	• Geschroefd
Identificatiemethode	Een monstername door de asbestdeskundige met laboanalyse door een asbestlabo.
Destructieve handeling voor identificatie	Nee

Zorgvuldig beheren

- Zorg voor een veilig beheer. Vermijd het beschadigen van het asbestmateriaal. Controleer de toestand jaarlijks op wijzigingen.
- Verwijder dit asbestmateriaal zo snel mogelijk. Volg de toestand goed op.

- Eenvoudige handelingen: mag via doe-het-zelf of door werknemer(s) met opleidingsattest eenvoudige handelingen
Het schrijfbord mag door de doe-het-zelf met de methode van eenvoudige handelingen verwijderd worden. Draag hierbij steeds de juiste beschermingsmiddelen, verpak het materiaal dubbel en verwijder het naar een erkend asbest afvalverwerker.

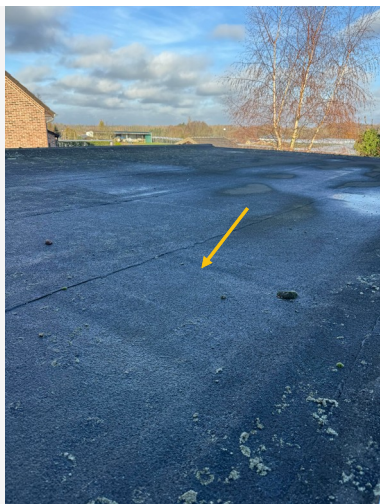
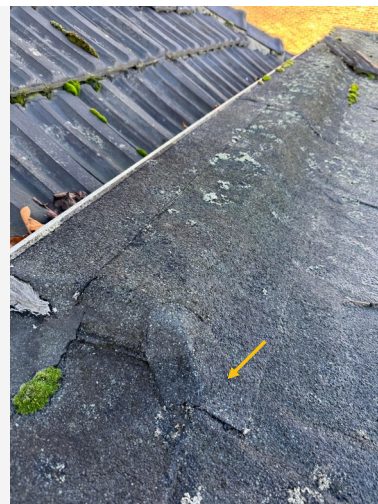
Eindbeoordeling materiaalrisico	Laag materiaalrisico en/of verlaagde kans op vezelvrijgave
---------------------------------	--

Gebondenheid	Categorie 1: hechtgebonden in oorsprong
Asbestsoort (vezeltype)	Alleen chrysotiel
Asbestconcentratie	Laag (< 50%)
Afschermingsgraad van het gehele materiaal	Geheel of deels vrij aan de buitenlucht
Toestand van het materiaal	Licht beschadigd, licht verweerd. Intact calciumsilicaatmateriaal of categorie III 'gebondenheid'

Beschrijving	Roofing afdak
Omgeving	Buiten
Primaire drager	Plat dak
Asbestmateriaal	Dak- en gevelbekleding - Roofing
Bindmiddel van asbestmateriaal	Bitumen (roofing, teer, asfalt)
Gebondenheid op basis van bindmiddel	Hecht
Hoeveelheid (oppervlakte - aantal)	<ul style="list-style-type: none">• 40,00 m² - 1 stuk
Totale oppervlakte	40,00 m ²
Eenvoudig bereikbaar	Ja
Bevestigingswijze	<ul style="list-style-type: none">• Verlijmd, ingegoten, versmeerd
Identificatiemethode	<p>De asbestdeskundige beoordeelt het materiaal als asbestverdacht en dus asbesthoudend, en dit zonder monstername.</p> <p>Motivatie: Er is een onderzoeksbeperking die monstername verhindert; De asbestdeskundige kan geen volledige risicobeoordeling uitvoeren van het materiaal.</p>
Destructieve handeling voor identificatie	Nee

Zorgvuldig beheren

- Zorg voor een veilig beheer. Vermijd het beschadigen van het asbestmateriaal. Controleer de toestand jaarlijks op wijzigingen.
- Voer bijkomende staalname(s) uit.

- Eenvoudige handelingen: enkel door erkend asbestverwijderaar
Bij werken aan het dak dienen stalen genomen te worden van de aanwezige foorfing. Indien blijkt dat deze roofing asbest bevat, mag deze door een werknemer met opleidingsattest verwijderd worden. Draag hierbij steeds de juiste beschermingsmiddelen, gebruik een fixeermiddel, verpak bij de verwijdering de materialen dubbel en verwijder ze naar een erkend asbest afvalverwerker.

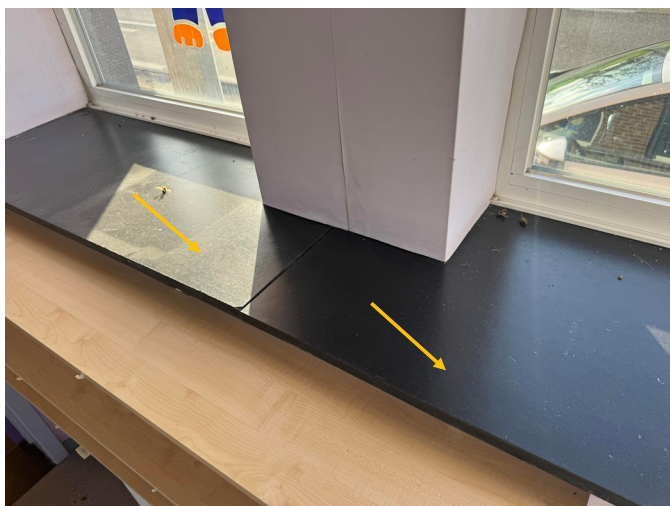
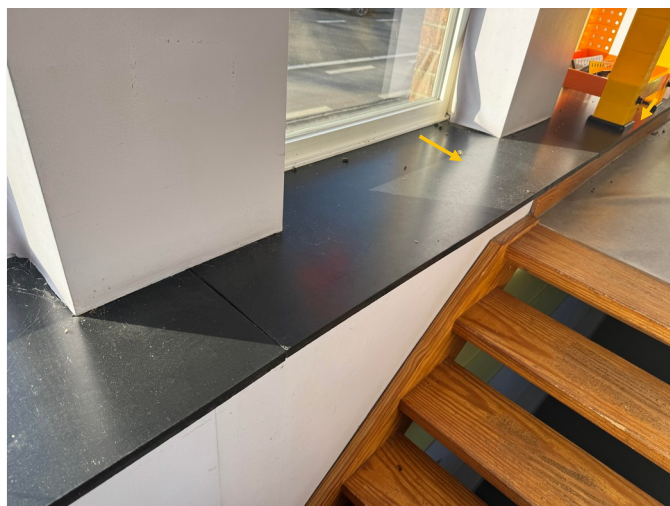
Eindbeoordeling materiaalrisico	Laag materiaalrisico en/of verlaagde kans op vezelvrijgave
---------------------------------	--

Gebondenheid	Categorie 1: hechtgebonden in oorsprong
Asbestsoort (vezeltype)	Crocidoliet aanwezig
Asbestconcentratie	Laag (< 50%)
Afschermingsgraad van het gehele materiaal	Geheel of deels (ook) vrij aan de binnenlucht
Toestand van het materiaal	Onbeschadigd, niet verweerd

Beschrijving	Massal venstertabletten
Omgeving	Binnen
Primaire drager	Wandopening verticaal (raam, deur, ...)
Asbestmateriaal	Plaat, paneel, tablet - Type Massal
Bindmiddel van asbestmateriaal	Cement
Gebondenheid op basis van bindmiddel	Hecht
Hoeveelheid (oppervlakte - dikte - aantal)	<ul style="list-style-type: none">• 0,50 m² - 2,00 cm - 1 stuk
Totaal volume	0,01 m ³
Eenvoudig bereikbaar	Ja
Bevestigingswijze	<ul style="list-style-type: none">• Verlijmd, ingegoten, versmeerd
Identificatiemethode	De asbestdeskundige beoordeelt het materiaal als asbesthoudend, en dit zonder monsternamen.
Destructieve handeling voor identificatie	Nee

Zorgvuldig beheren

- Zorg voor een veilig beheer. Vermijd het beschadigen van het asbestmateriaal. Controleer de toestand jaarlijks op wijzigingen.
- Verwijder dit asbestmateriaal zo snel mogelijk. Volg de toestand goed op.

- Eenvoudige handelingen: mag via doe-het-zelf of door werknemer(s) met opleidingsattest eenvoudige handelingen
De massal venstertabletten kunnen gemakkelijk door de doe-het-zelf verwijderd worden. draag hierbij steeds de juiste beschermingsmiddelen, gebruik een fixeermiddel en breek ze niet bij verwijdering. Verpak de vrijgekomen asbestmaterialen dubbel en verwijder ze naar een erkend asbest afvalverwerker.

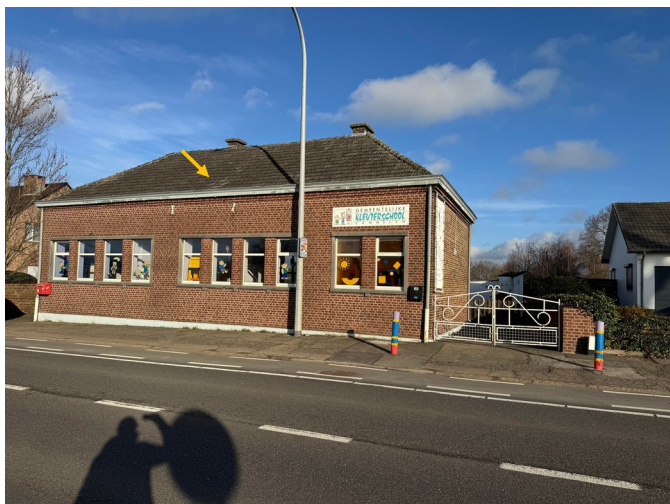
Tijdelijke beperking

Reden: Het te onderzoeken materiaal situeert zich hoger dan 3,50 m te rekenen vanaf een veilige ondergrond

Uitleg van de asbestdeskundige: Het onderdak is zowel langs de binnenzijde als langs de buitenzijde niet bereikbaar doordat het zich hoger situeert dan 3,5 m gerekend vanaf een veilige ondergrond. Bij eventuele werken aan het dak dient dan ook verder onderzocht te worden.

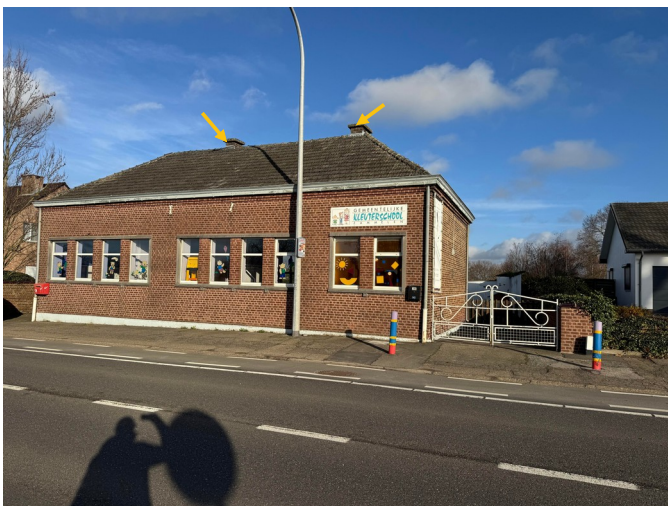
Tijdelijke beperking

Reden: Het te onderzoeken materiaal situeert zich hoger dan 3,50 m te rekenen vanaf een veilige ondergrond

Uitleg van de asbestdeskundige: Het rookgaskanaal kan niet geïnspecteerd worden vanop de grond, het bevindt zich hoger dan 3,5 m te rekenen vanaf een veilige ondergrond en kan hierdoor niet verder geïnspecteerd worden. Mogelijks bevinden zich hier og asbesthoudende materialen

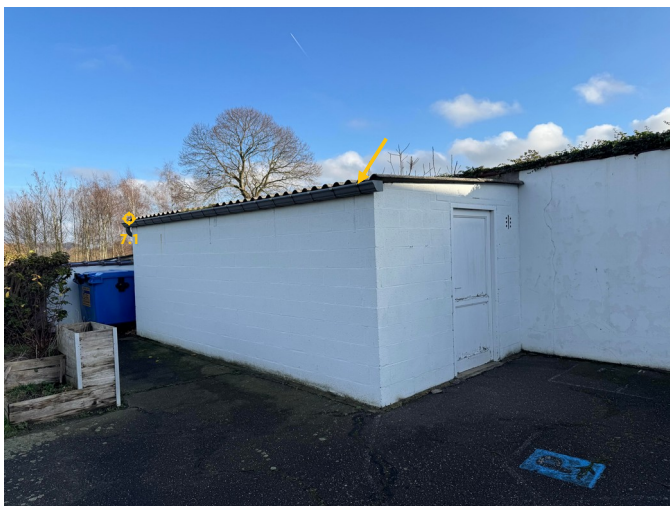
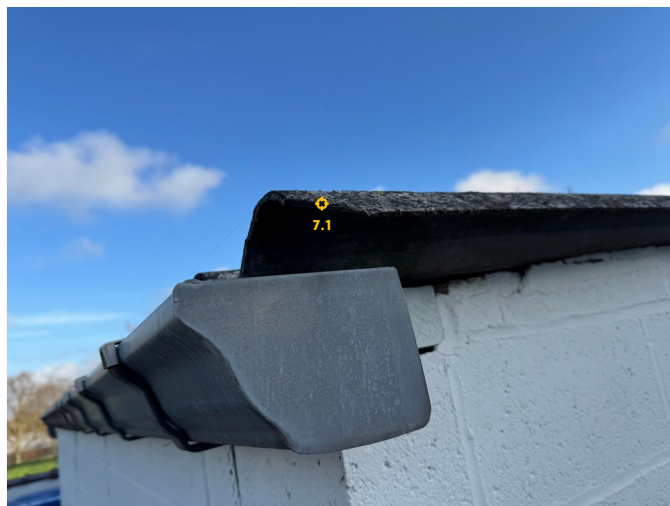
Fiche 7: Golfplaten dak berging

Geen asbest

#	Type	Referentie	Resultaat
7.1	Puntmonster	1112-08	Geen asbest

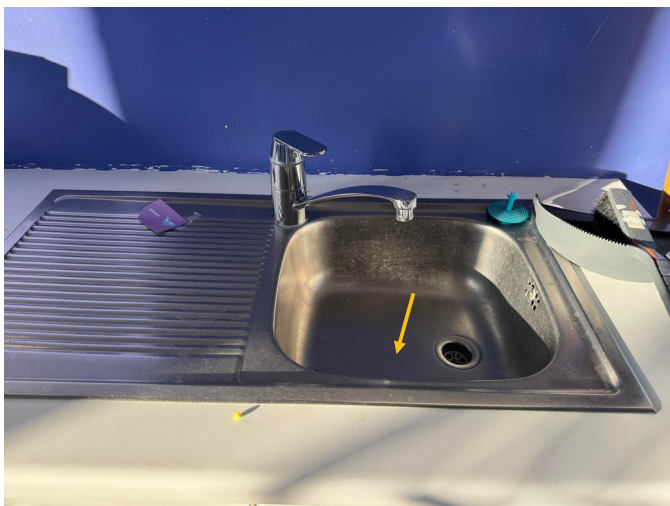
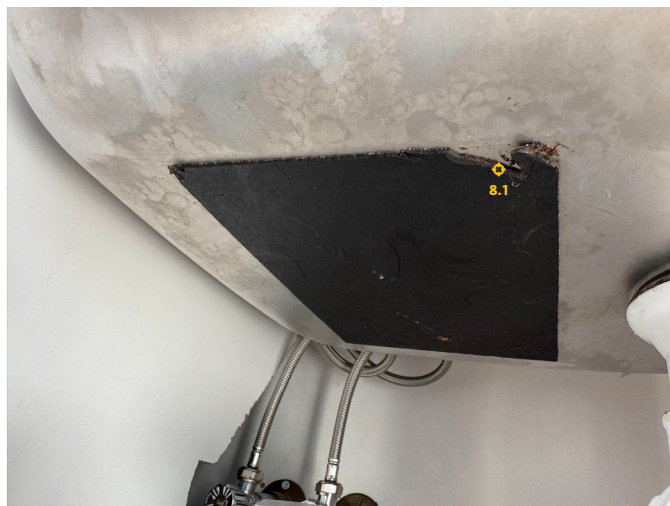
Fiche 8: Dempingsmatje onder spoelbak

Geen asbest

#	Type	Referentie	Resultaat
8.1	Puntmonster	1112-12	Geen asbest

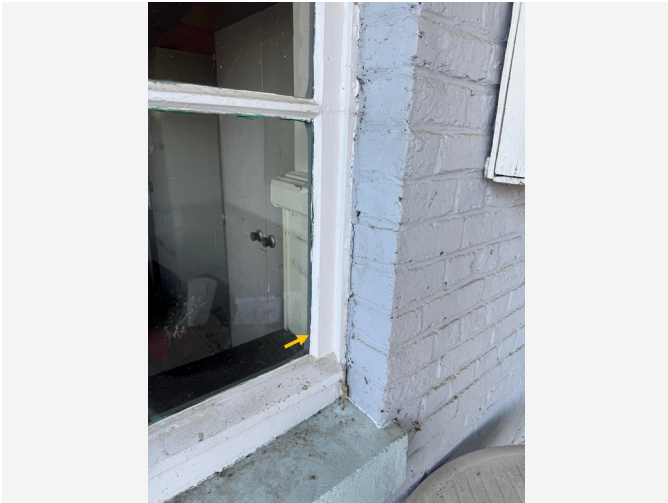
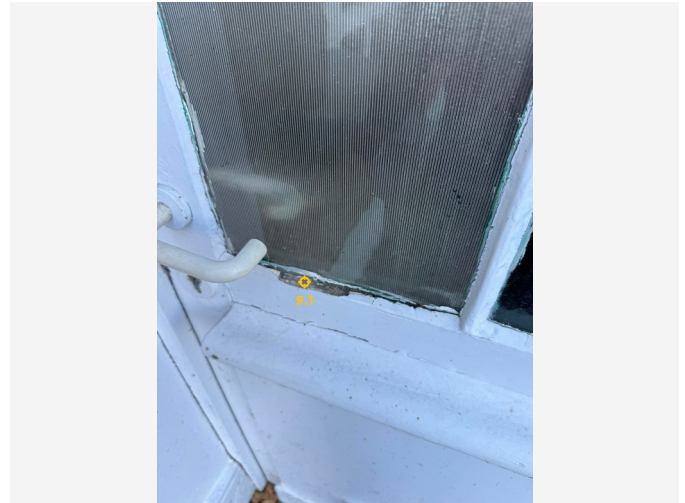
Geen asbest

#	Type	Referentie	Resultaat
9.1	Puntmonster	1112-10	Geen asbest

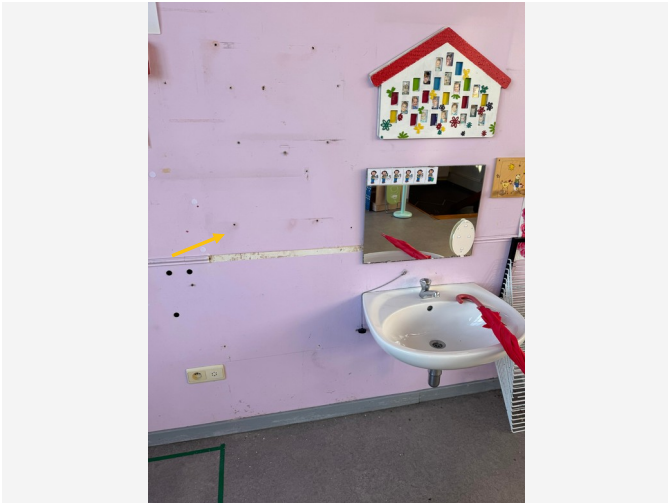
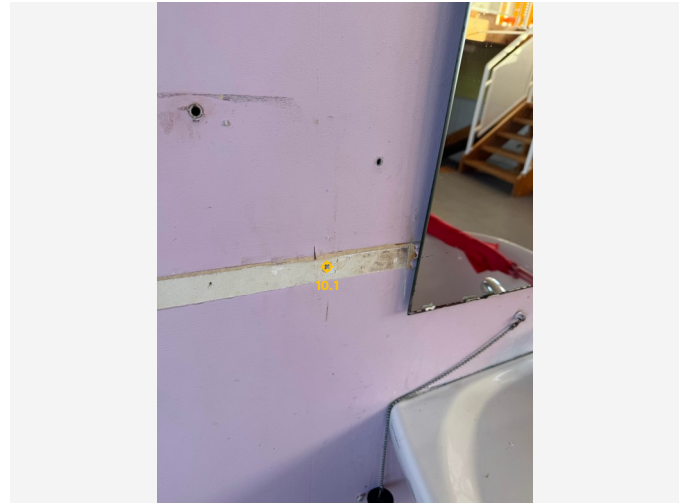
Geen asbest

#	Type	Referentie	Resultaat
10.1	Mengmonster	1112-11	Geen asbest

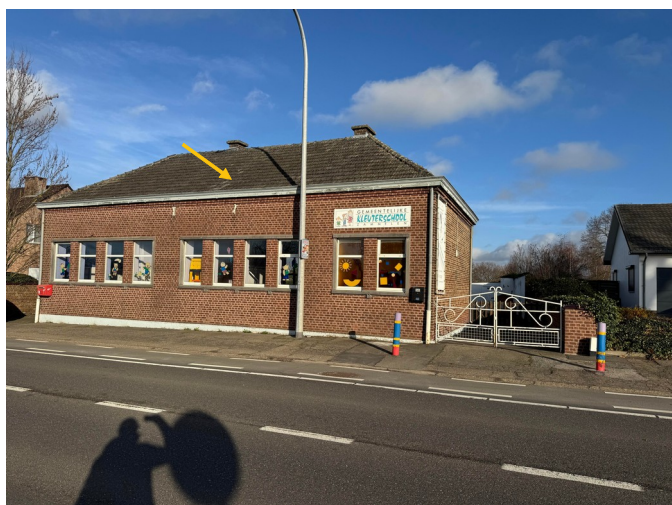
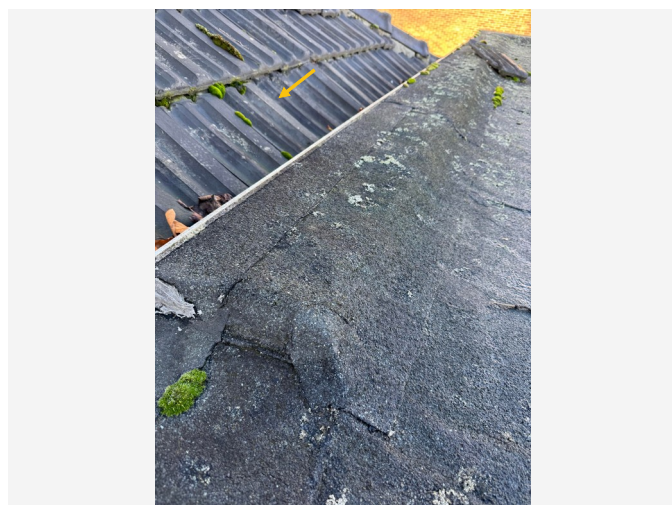
Beschrijving	Notitie	Terug te vinden op plannen
Fiche 11: Dak	De dakbedekking van het hoofdgebouw bestaat uit niet asbesthoudende dakpannen	-

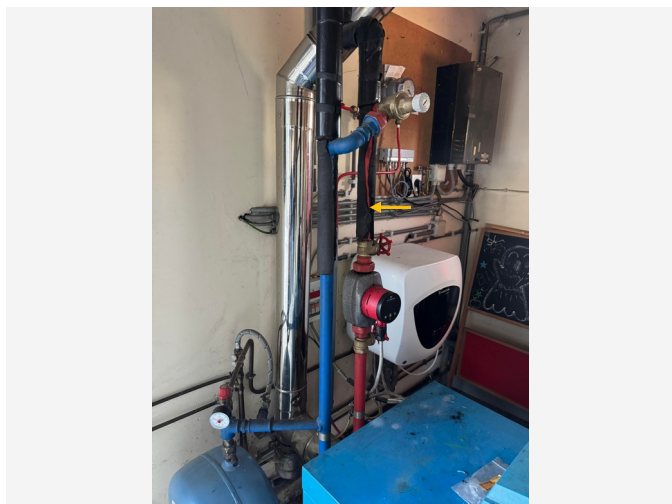
Beschrijving	Notitie	Terug te vinden op plannen
Fiche 12: Leidingisolatie	De aanwezige leidingisolatie is van het zachte niet asbesthoudende type, nl. een schuimisolatie.	-
Fiche 13: Lift/lifinfrastructuur	-	-
