# Asbestinventarisatetest

Sint-Jansplein 35, 2060 Antwerpen

Attestnummer : 20231204-000170.001

Uitgegeven op : 04.12.2023

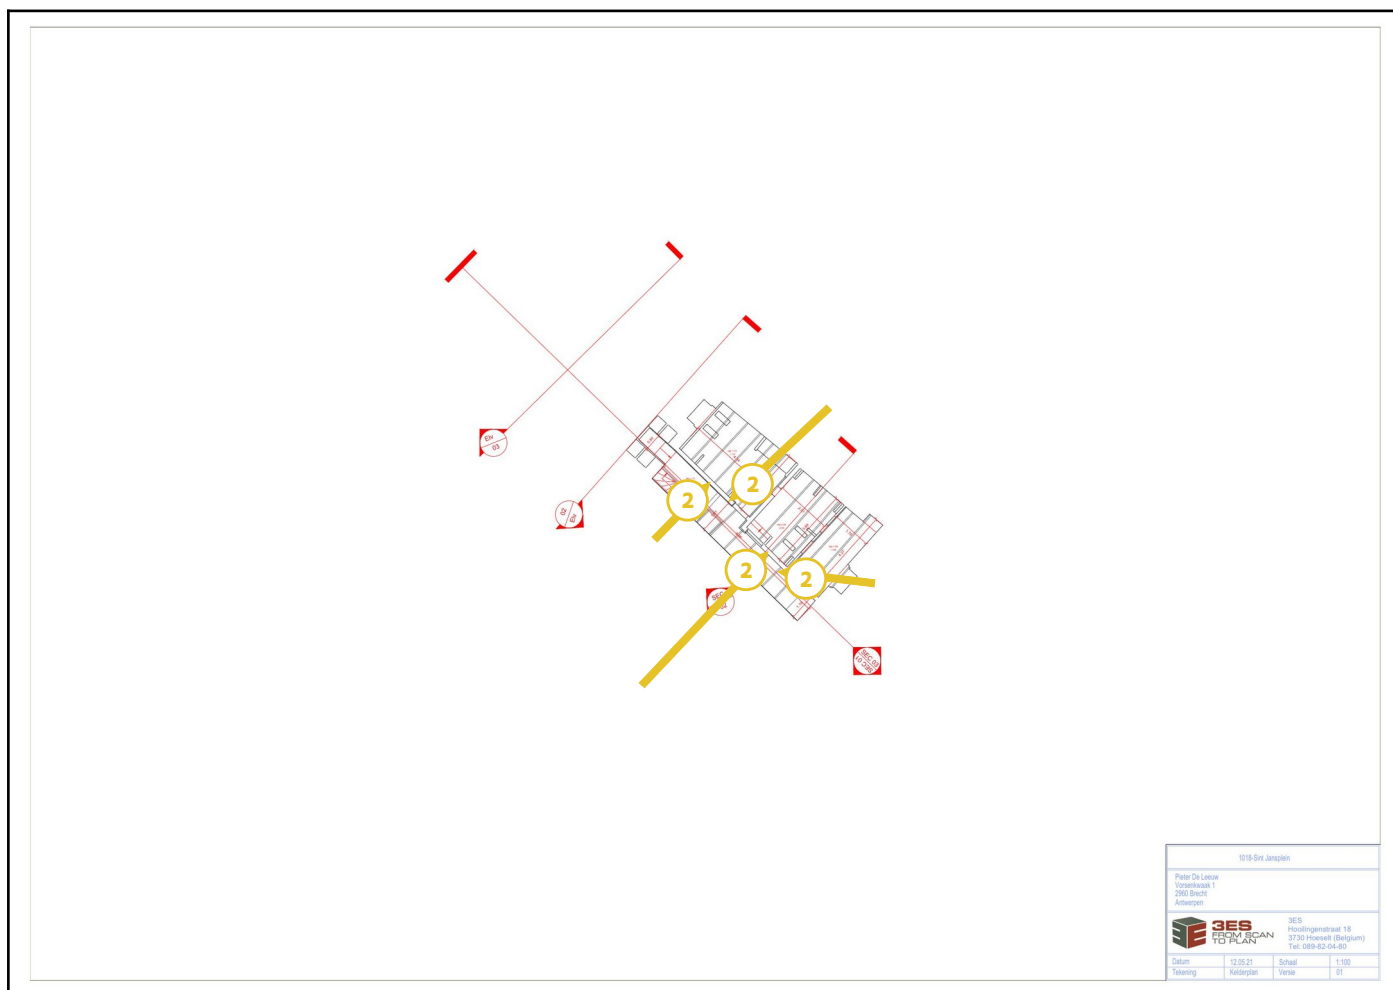
# Plan 1.1: Kelderplan

Beschrijving	Type	Actie
2. Bakeliet	Asbestmateriaal	Zorgvuldig beheren

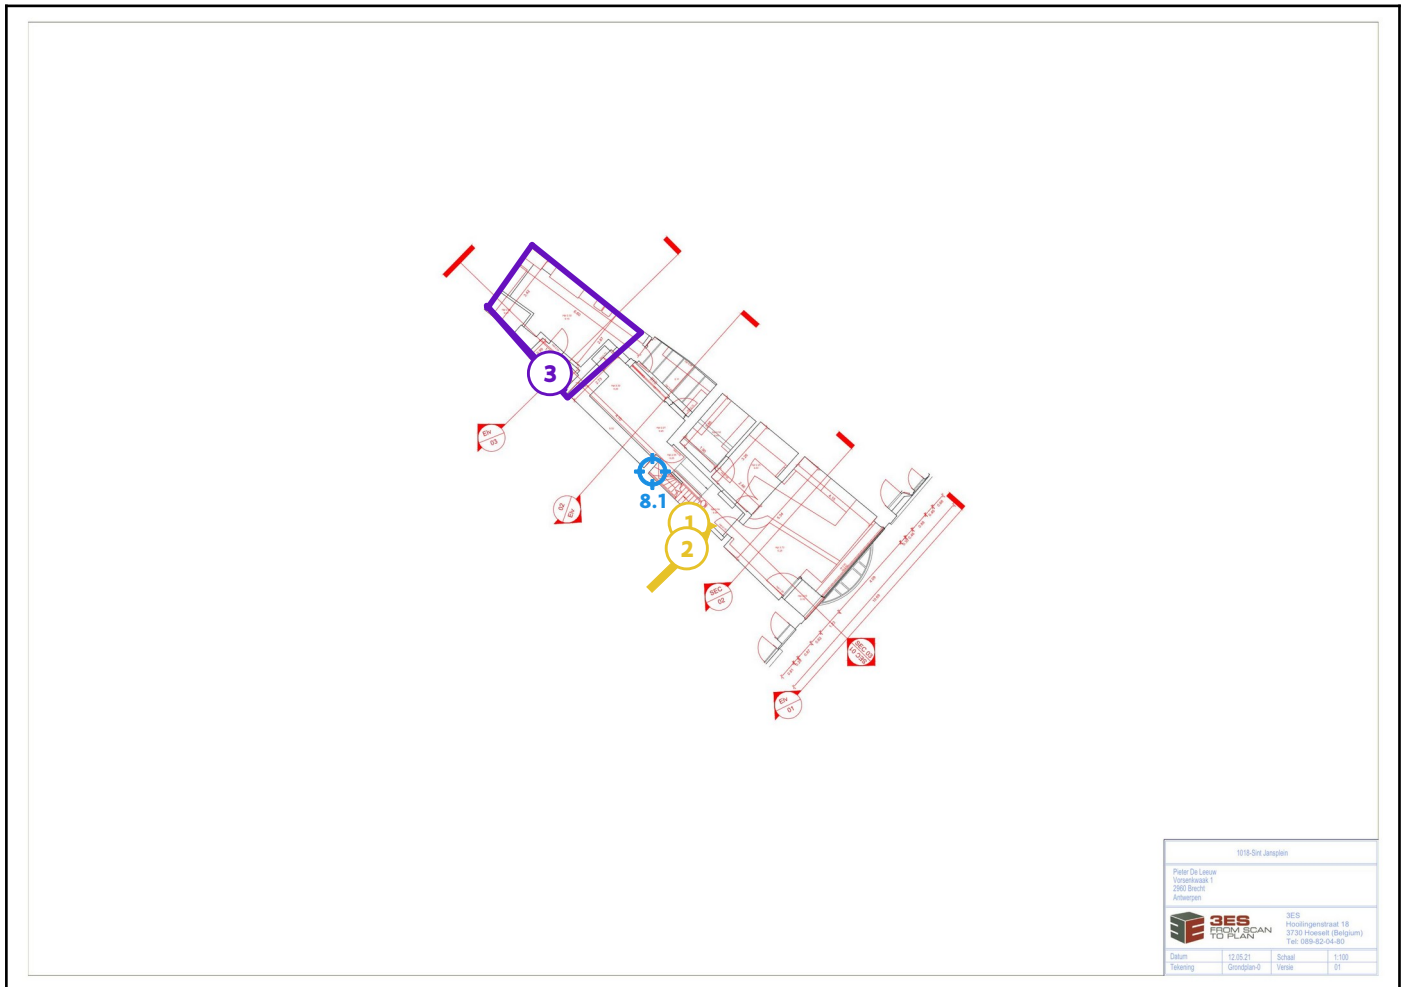
## Plan 1.2: Grondplan-0

Beschrijving	Type	Actie
1. Elektrisch bord	Asbestmateriaal	Zorgvuldig beheren
2. Bakeliet	Asbestmateriaal	Zorgvuldig beheren
3. Roofing op ander plate daken dan het dak boven V1	Beperking	-
8. Plafond	Geen asbest	-
8.1 Code: Staal 2	Mengmonster	-

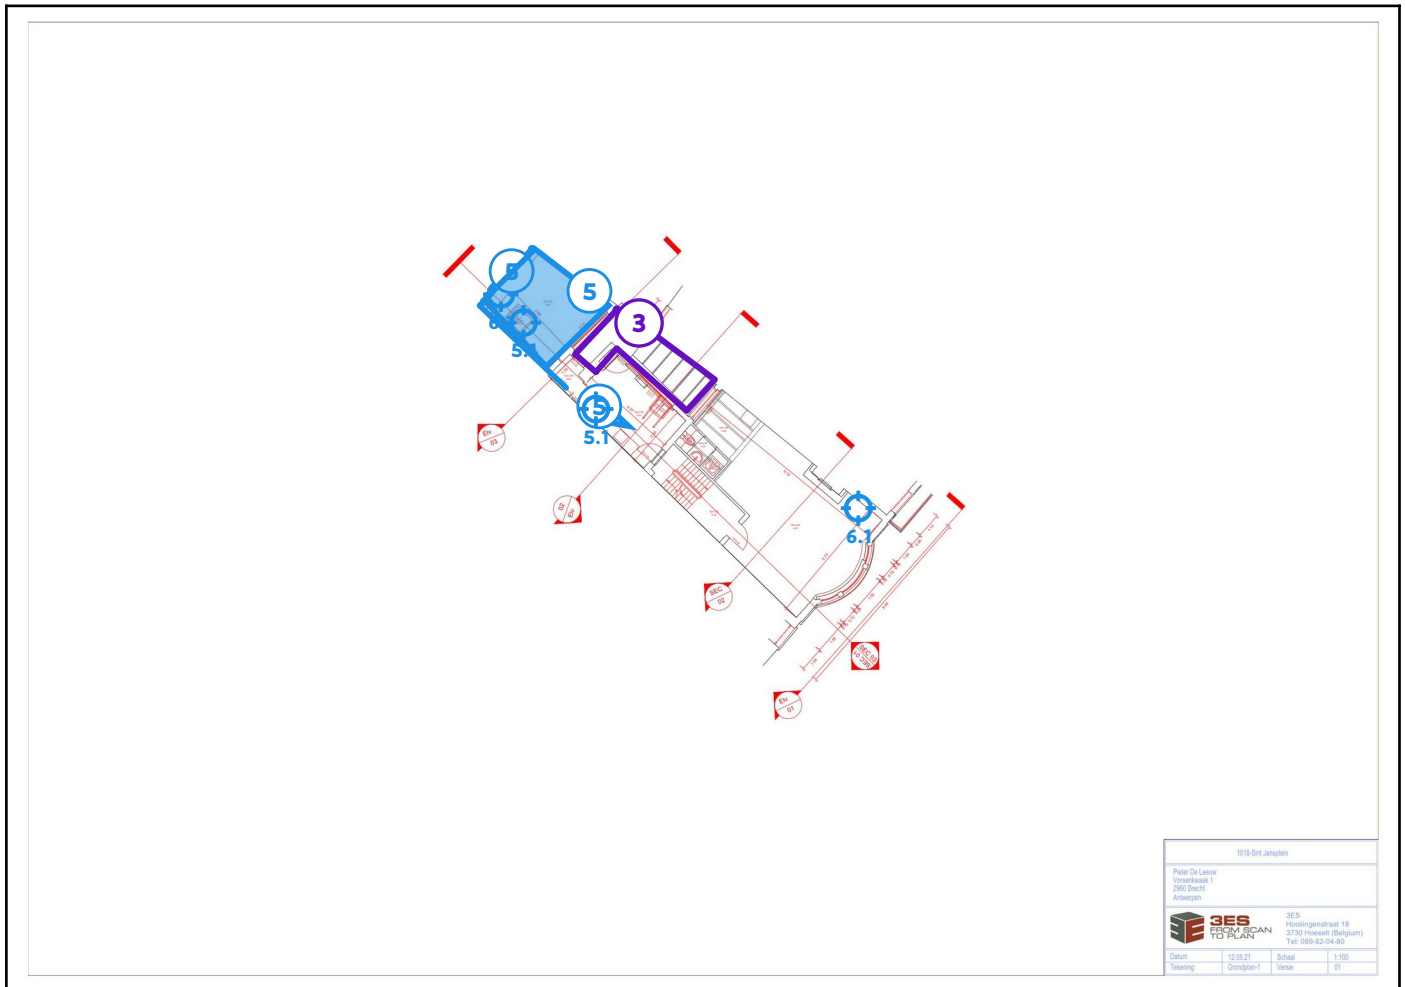
# Plan 1.3: Grondplan-1

Beschrijving	Type	Actie
3. Roofing op ander plate daken dan het dak boven V1	Beperking	-
5. Tegels plus tegelijm opkamer V1	Geen asbest	-
5.1 Code: Staal 5 tegel + tegelijm	Mengmonster	-
6. Pleister	Geen asbest	-
6.1 Code: Staal 1 Pleister Muur	Mengmonster	-

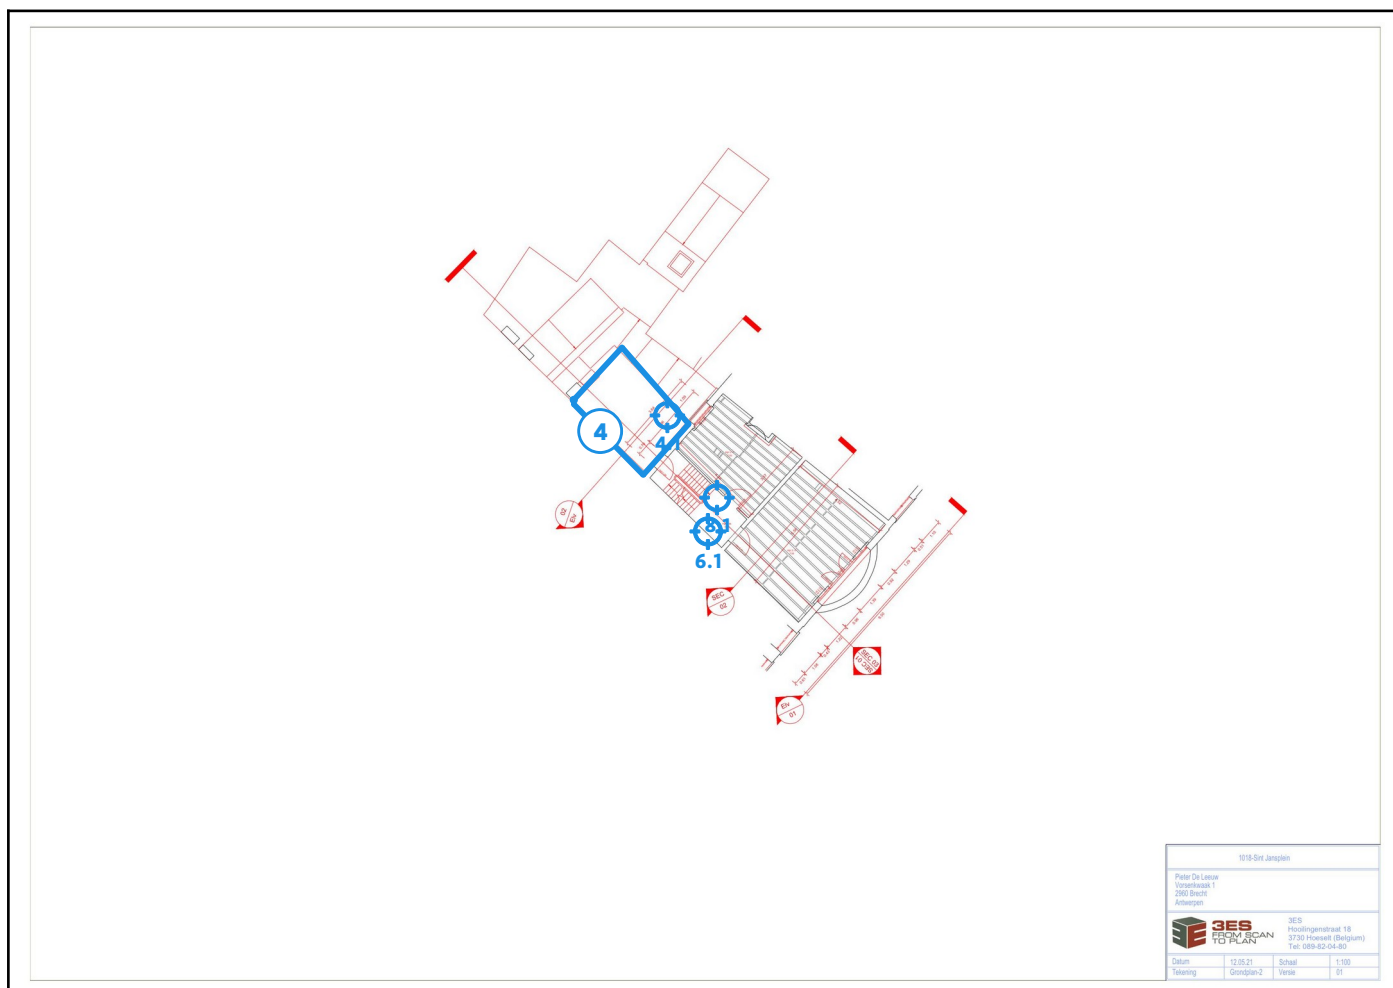
## Plan 1.4: Grondplan-2

Beschrijving	Type	Actie
4. Roofing	Geen asbest	-
4.1 Code: Staal 3 Roofing	Puntmonster	-
6. Pleister	Geen asbest	-
6.1 Code: Staal 1 Pleister Muur	Mengmonster	-
8. Plafond	Geen asbest	-
8.1 Code: Staal 2	Mengmonster	-

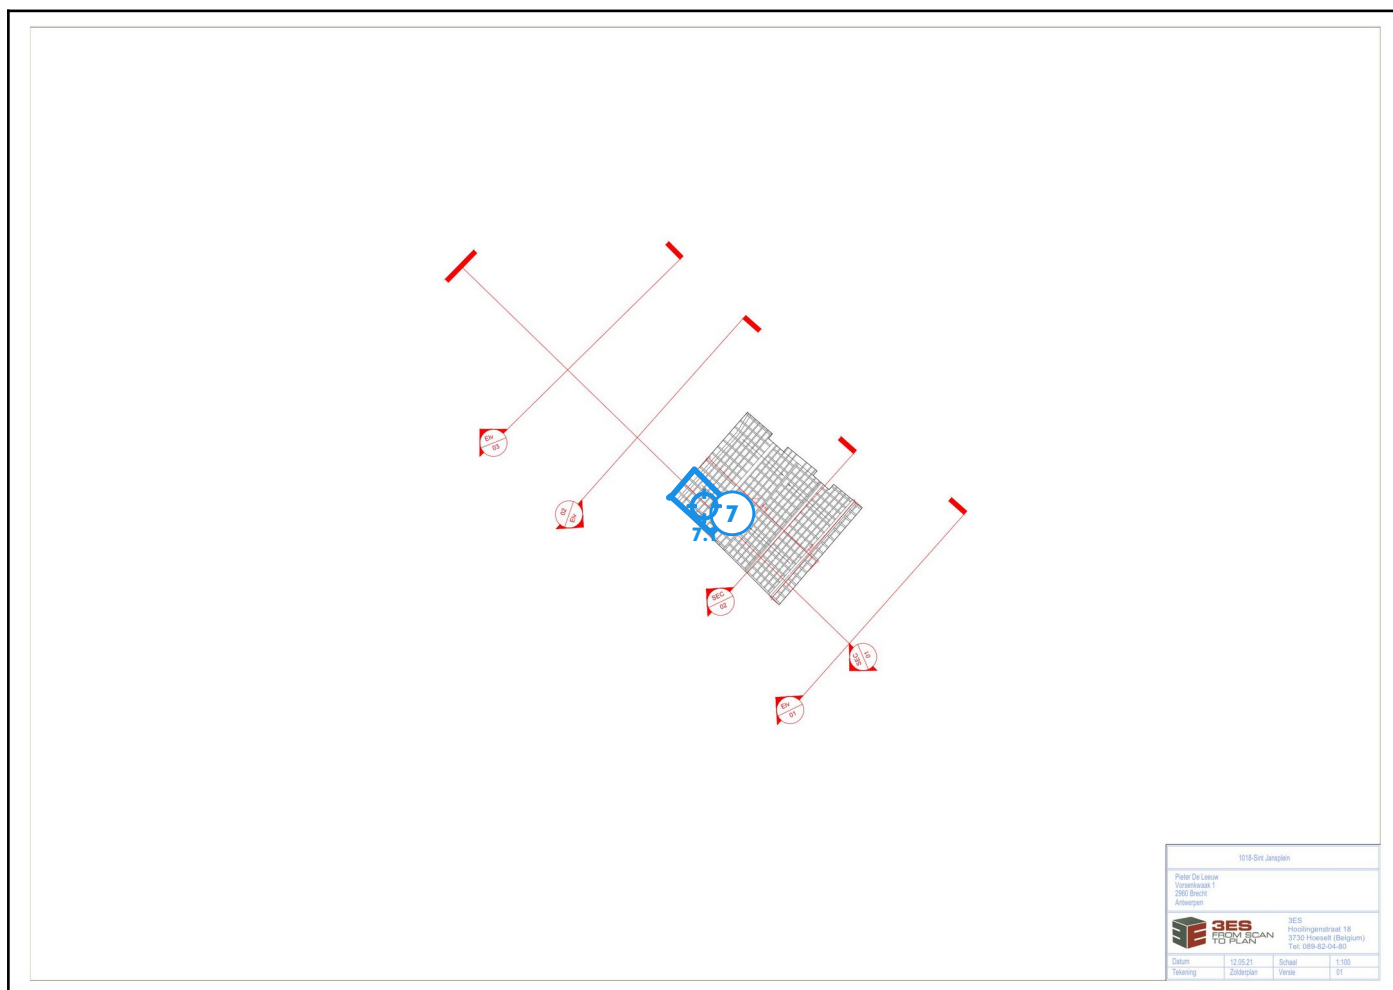
# Plan 1.6: Zolderplan

Beschrijving	Type	Actie
7. Onderdak plaat traphal zolder	Geen asbest	-
7.1 Code: Staal 4	Puntmonster	-

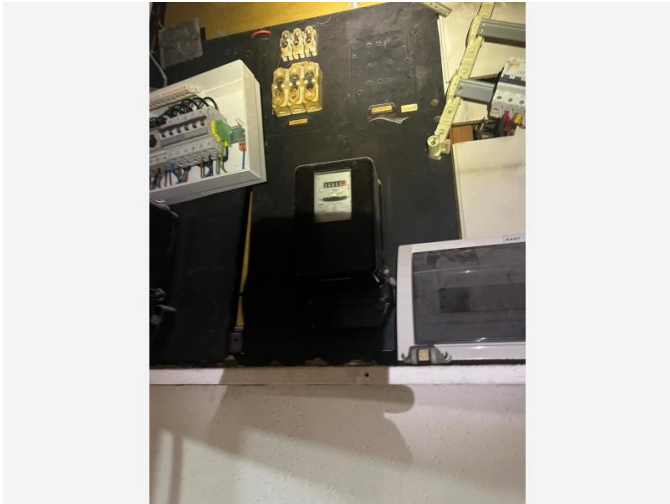
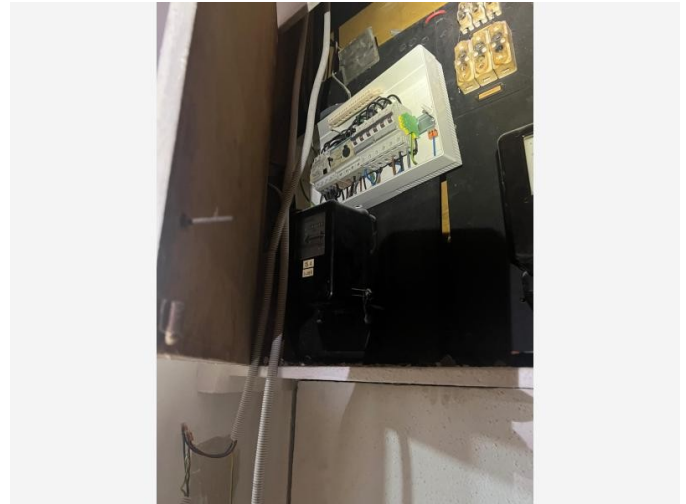
Het asbestmateriaal valt onder de mijlpaal van 2040.

Eindbeoordeling materiaalrisico	Laag materiaalrisico en/of verlaagde kans op vezelvrijgave
---------------------------------	--

Beschrijving	Elektrisch bord
Omgeving	Binnen
Primaire drager	Communicatie en elektrische infrastructuur en uitrusting
Asbestmateriaal	Plaat, paneel, tablet - Type Massal
Bindmiddel van asbestmateriaal	Cement
Gebondenheid op basis van bindmiddel	Hecht
Hoeveelheid (oppervlakte - dikte - aantal)	• 1,00 m <sup>2</sup> - 3,00 cm - 1 stuk
Totaal volume	0,03 m <sup>3</sup>
Eenvoudig bereikbaar	Ja
Bevestigingswijze	• Geschroefd
Identificatiemethode	Vaststelling zonder monsternamen

- Zorg voor een veilig beheer. Vermijd het beschadigen van het asbestmateriaal. Controleer de toestand jaarlijks op wijzigingen.

- Eenvoudige handelingen: mag via doe-het-zelf of door werknemer(s) met opleidingsattest eenvoudige handelingen  
Bevestigd met schroeven en eenvoudig bereikbaar, veiligheidsmaatregelen in acht nemen

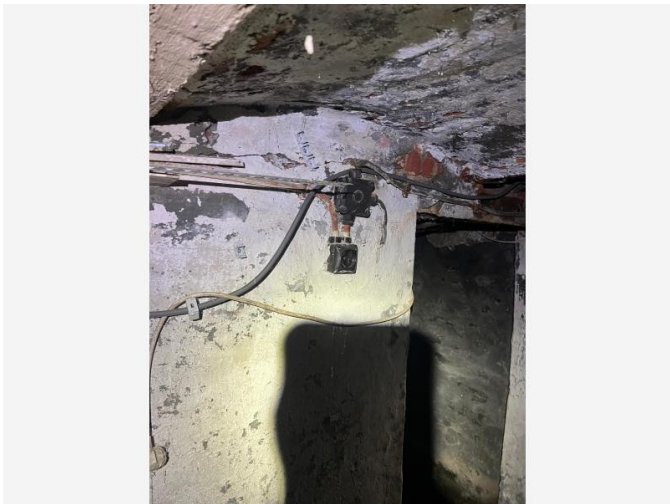
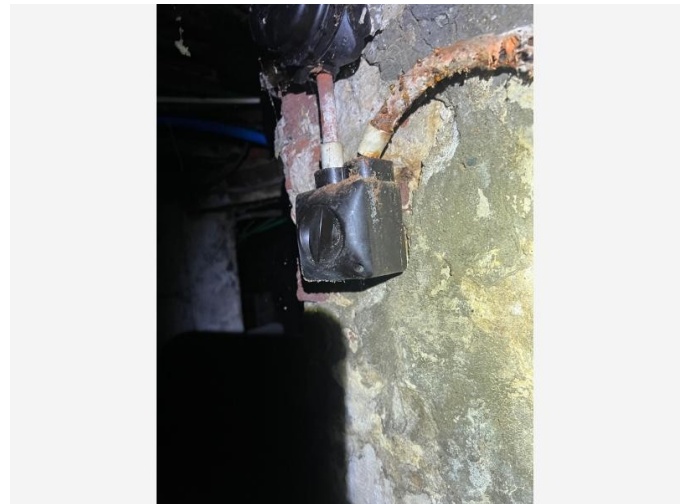
Het asbestmateriaal valt onder de mijlpaal van 2040.

Eindbeoordeling materiaalrisico	Laag materiaalrisico en/of verlaagde kans op vezelvrijgave
Opmerking	Bakeliet schakelaar, meters en boites

Beschrijving	Bakeliet
Omgeving	Binnen
Primaire drager	Communicatie en elektrische infrastructuur en uitrusting
Asbestmateriaal	Plaat, paneel, tablet - Type Bakeliet
Bindmiddel van asbestmateriaal	Kunststof of -hars
Gebondenheid op basis van bindmiddel	Hecht
Hoeveelheid (oppervlakte - dikte - aantal)	• 0,20 m <sup>2</sup> - 0,50 cm - 6 stuks
Totaal volume	0,006 m <sup>3</sup>
Eenvoudig bereikbaar	Ja
Bevestigingswijze	• Geschroefd

- Verwijder dit asbestmateriaal zo snel mogelijk. Volg de toestand goed op.

- Eenvoudige handelingen: mag via doe-het-zelf of door werknemer(s) met opleidingsattest eenvoudige handelingen mits achtnaam nodige veiligheidsmaatregelen

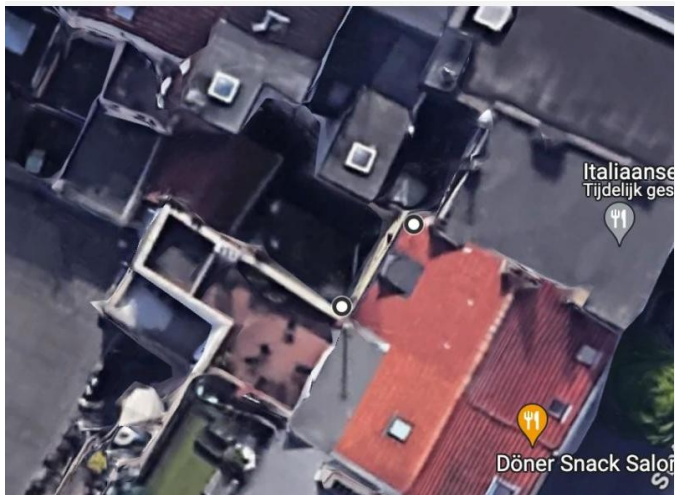
# Fiche 3: Roofing op ander plate daken dan het dak boven V1

**Reden:** Het onderzoek kan niet uitgevoerd worden binnen de bepalingen van de Welzijnswet

**Uitleg van de asbestdeskundige:** nt conform welzijnswet

(Asbest)materiaal	Dak- en gevelbekleding - Roofing
Karakterisatie	Asbest (verdacht)
Primaire drager	Plat dak

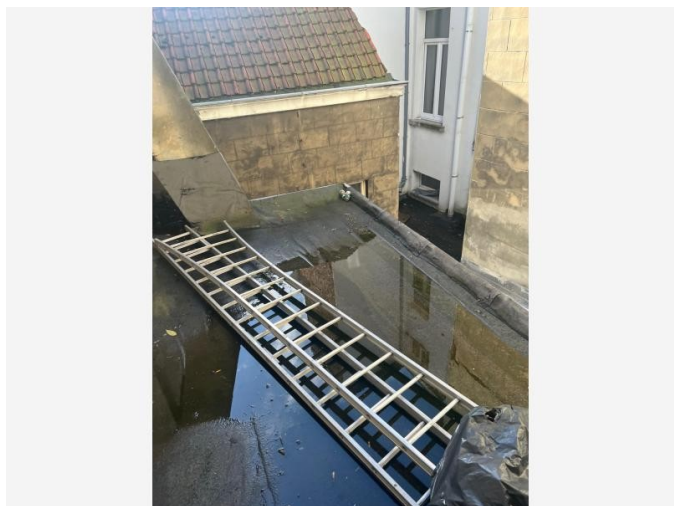
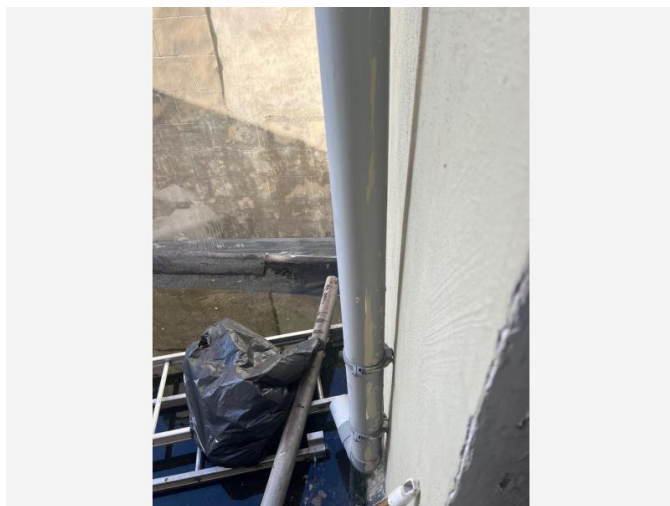
Geen asbest

#	Type	Referentie	Resultaat
4.1	Puntmonster	Staal 3 Roofing	Geen asbest

Beschrijving	Roofing
Omgeving	Buiten
Primaire drager	Plat dak
Bindmiddel van materiaal	Bitumen (roofing, teer, asfalt)

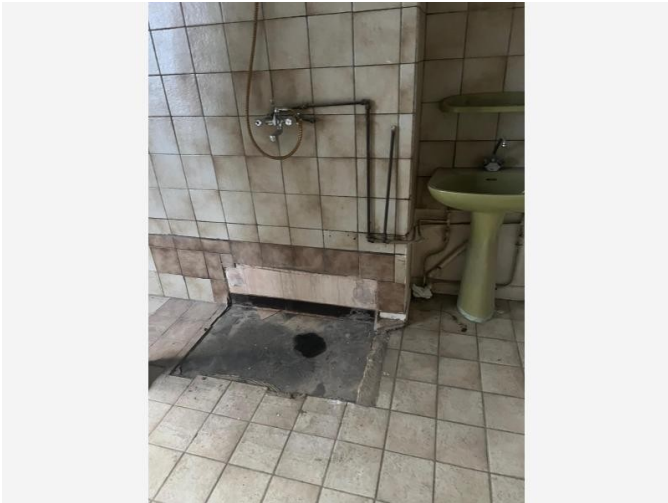
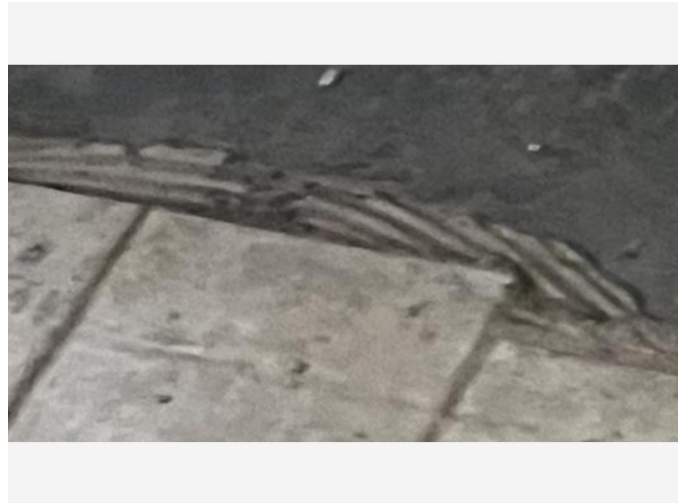
Geen asbest

#	Type	Referentie	Resultaat
5.1	Mengmonster	Staal 5 tegel + tegelijm	Geen asbest

Beschrijving	Tegels plus tegelijm opkamer V1
Omgeving	Binnen
Primaire drager	Vloer
Bindmiddel van materiaal	Cement

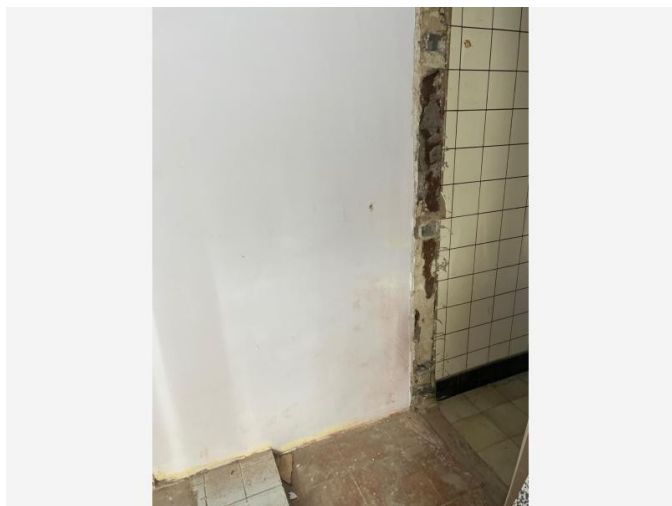
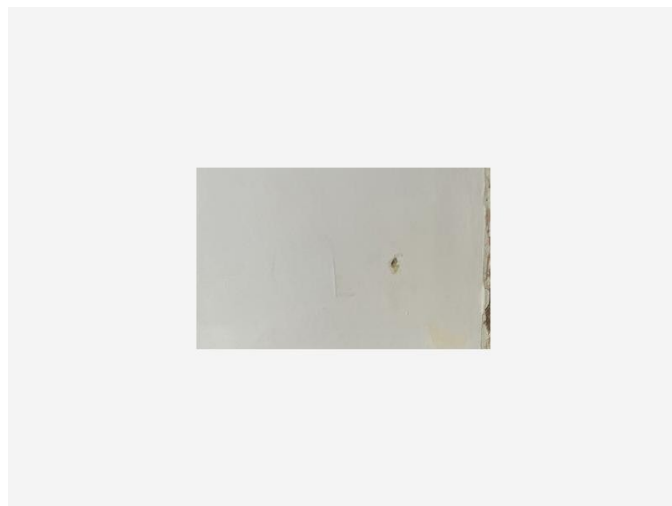
Geen asbest

#	Type	Referentie	Resultaat
6.1	Mengmonster	Staal 1 Pleister Muur	Geen asbest

Beschrijving	Pleister
Omgeving	Binnen
Primaire drager	Binnenwand

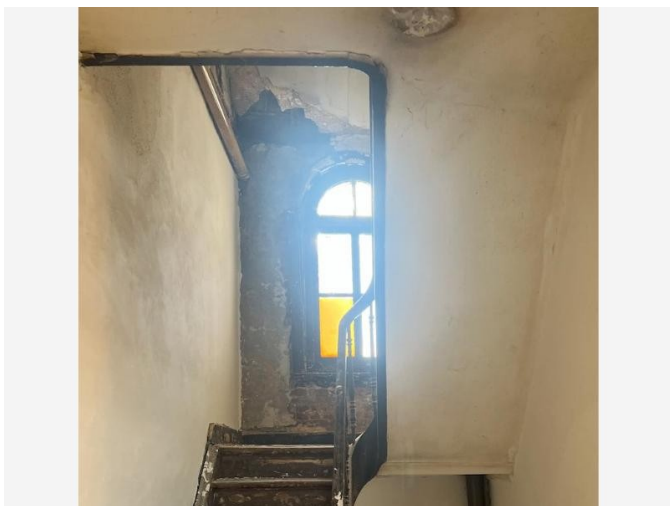
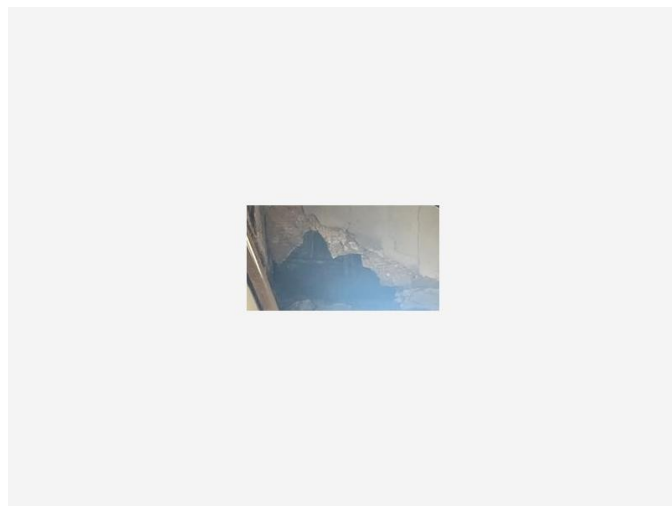
Geen asbest

#	Type	Referentie	Resultaat
7.1	Puntmonster	Staal 4	Geen asbest

Beschrijving	Onderdak plaat traphal zolder
Omgeving	Binnen
Primaire drager	Binnenwand
Bindmiddel van materiaal	Gips - kalk

<b>Gebondenheid op basis van bindmiddel</b>	Niet-hechtgebonden
<b>Hoeveelheid (gewicht - aantal)</b>	• 10,00 kg - 1 stuk
<b>Totaal gewicht</b>	10,00 kg
<b>Identificatiemethode</b>	Vaststelling met monstername
<b>Destructieve handeling voor identificatie</b>	Nee
<b>Opmerking</b>	Komt enkel voor in traphal zolder, op overige plaatsen is deze onderdak plaat volledig verwijderd

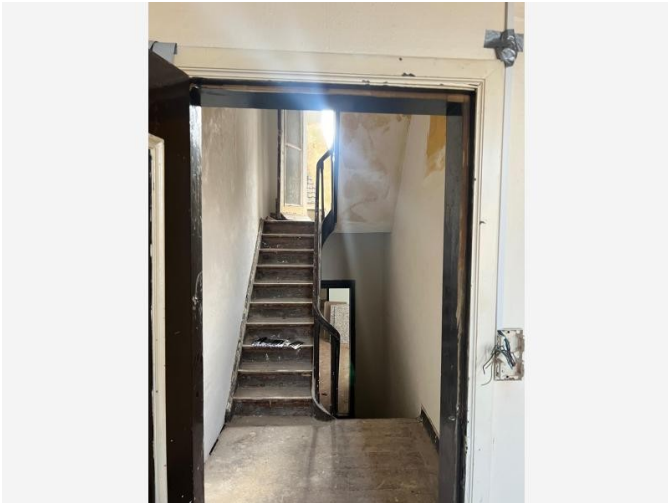
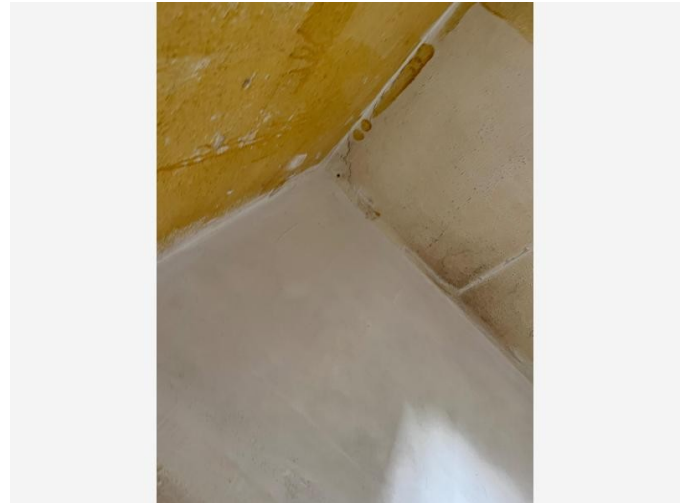
## Fiche 8: Plafond

Geen asbest

#	Type	Referentie	Resultaat
8.1	Mengmonster	Staal 2	Geen asbest

Beschrijving	Plafond
Omgeving	Binnen
Primaire drager	Binnenwand
