# Asbestinventarisatetest

Bethaniëlei 119, 2930 Brasschaat

Attestnummer : 20241003-000083.001

Uitgegeven op : 16.10.2024

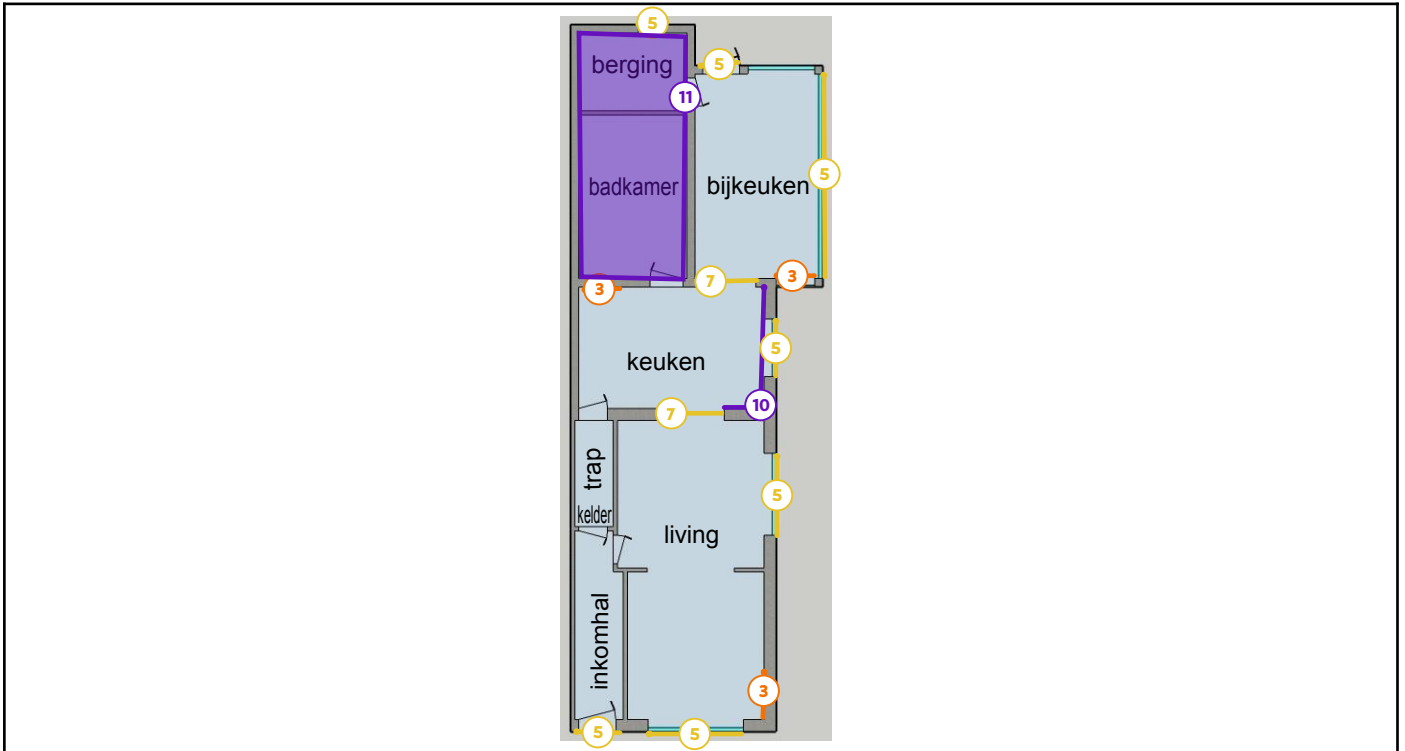
# Plan 1.1: gelijkvloers

Beschrijving	Type	Actie
3. koord kachel	Asbestmateriaal	Verwijderen
5. raamkit	Asbestmateriaal	Zorgvuldig beheren
7. massal deurdrempel	Asbestmateriaal	Zorgvuldig beheren
10. Faïence tegellijm	Advies	-
11. vloerzeil	Advies	-

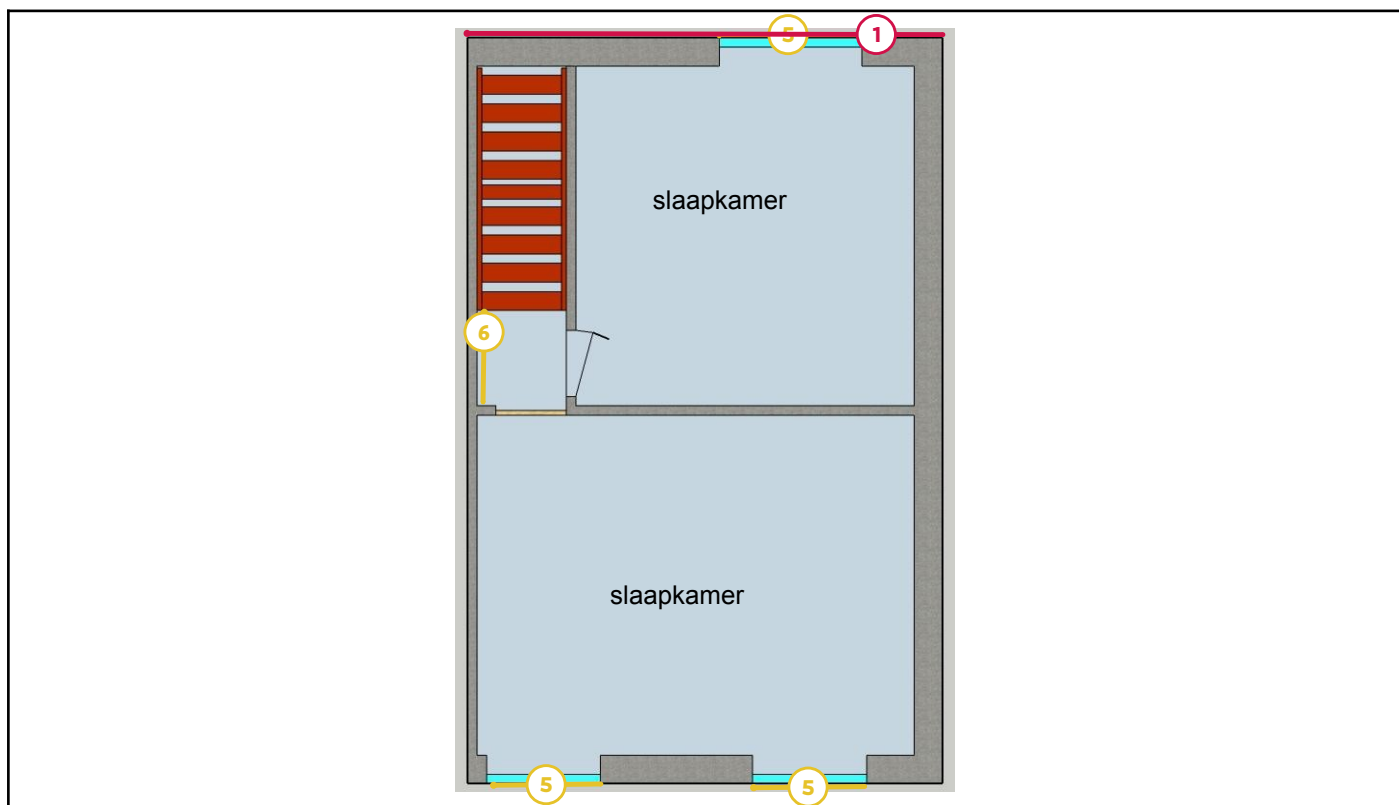
## Plan 1.2: 1° verdiep

Beschrijving	Type	Actie
1. roofing achtergevel	Asbestmateriaal	Dringend verwijderen
5. raamkit	Asbestmateriaal	Zorgvuldig beheren
6. Bakeliet	Asbestmateriaal	Zorgvuldig beheren

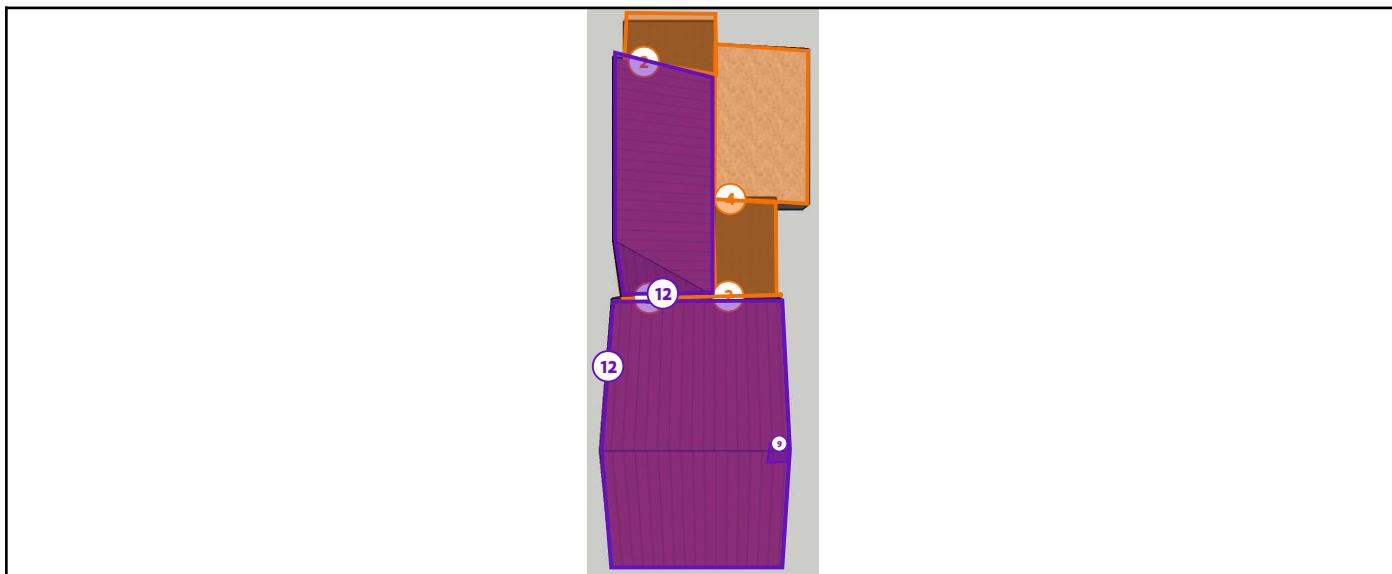
## Plan 1.4: dak 119

Beschrijving	Type	Actie
2. roofing dak	Asbestmateriaal	<a href="#">Verwijderen</a>
4. golfplaat	Asbestmateriaal	<a href="#">Verwijderen</a>
9. schouwen	Beperking	-
12. onderdak	Advies	-

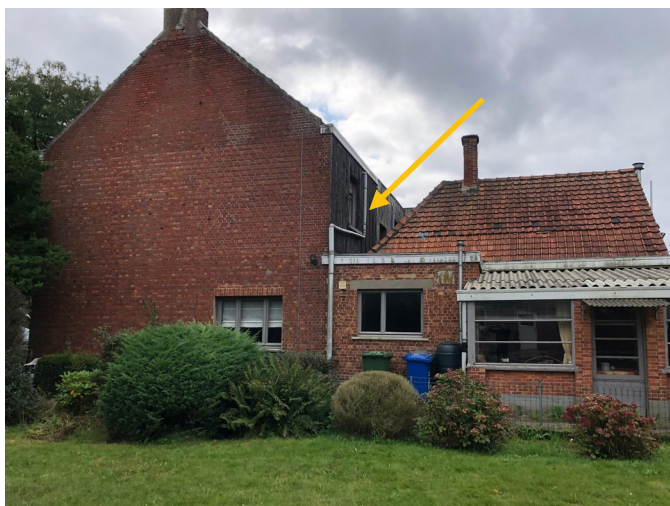
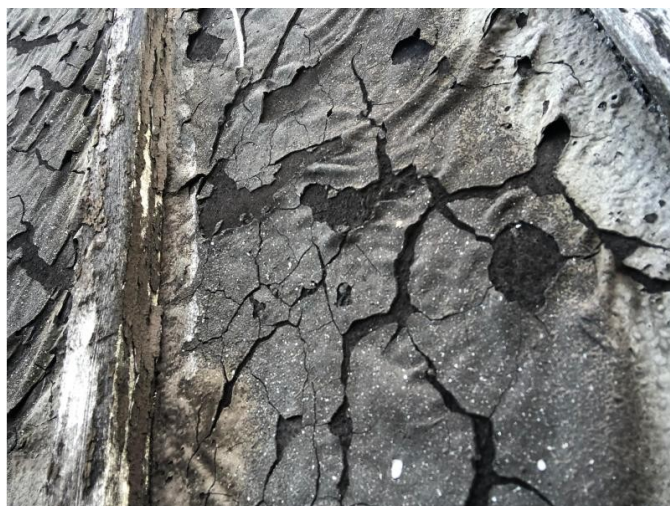
**Dringend verwijderen**

Eindbeoordeling materiaalrisico	Hoog materiaalrisico en/of hoge kans op vezelvrijgave
---------------------------------	---

Gebondenheid	Categorie 1: hechtgebonden in oorsprong
Asbestsoort (vezeltype)	Crocidoliet aanwezig
Asbestconcentratie	Laag (< 50%)
Afschermingsgraad van het gehele materiaal	Geheel of deels vrij aan de buitenlucht
Toestand van het materiaal	Zwaar beschadigd, zwaar verweerd

Beschrijving	roofing achtergevel
Omgeving	Buiten
Primaire drager	Wand buitenschil
Asbestmateriaal	Dak- en gevelbekleding - Roofing
Bindmiddel van asbestmateriaal	Bitumen (roofing, teer, asfalt)
Gebondenheid op basis van bindmiddel	Hecht
Hoeveelheid (oppervlakte - aantal)	• 18,00 m <sup>2</sup> - 1 stuk
Totale oppervlakte	18,00 m <sup>2</sup>
Eenvoudig bereikbaar	Ja
Bevestigingswijze	• Genageld, geniet
Identificatiemethode	Vaststelling zonder monstername Motivatie: Groot risico op structurele gevolgschade (lekschade, werking installatie,...)
Destructieve handeling voor identificatie	Nee

- Zorg voor een veilig beheer. Vermijd het beschadigen van het asbestmateriaal. Controleer de toestand jaarlijks op wijzigingen.
- Scherm in afwachting van verwijdering het asbestmateriaal af van luchtstromingen en verstoring: bijvoorbeeld door het te verpakken, te fixeren, af te dekken, signalisatie - afbakening aan te brengen, ...
- Verwijder dit asbestmateriaal zo snel mogelijk. Volg de toestand goed op.

- Eenvoudige handelingen: enkel door erkend asbestverwijderaar  
Vanwege het aanzienlijke risico op mogelijke schade (gevolg lekkage), is besloten om geen monster te nemen van het roofing materiaal. Het wordt echter sterk aanbevolen om bij renovatiewerkzaamheden een monsteraanlyse uit te laten voeren door een erkend laboratorium, teneinde de mogelijke aanwezigheid van asbest in het roofingmateriaal definitief uit te sluiten

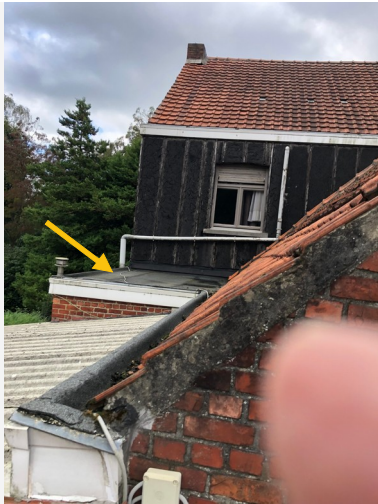
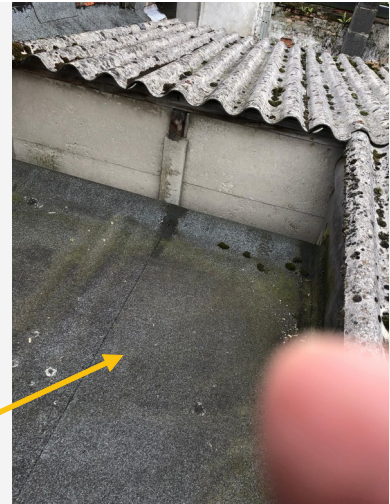
Verwijderen

Eindbeoordeling materiaalrisico	Verhoogd materiaalrisico en/of verhoogde kans op vezelvrijgave
---------------------------------	--

Gebondenheid	Categorie 1: hechtgebonden in oorsprong
Asbestsoort (vezeltype)	Alleen chrysotiel
Asbestconcentratie	Laag (< 50%)
Afschermingsgraad van het gehele materiaal	Geheel of deels vrij aan de buitenlucht
Toestand van het materiaal	Matig beschadigd, matig verweerd

Beschrijving	roofing dak
Omgeving	Buiten
Primaire drager	Plat dak
Asbestmateriaal	Dak- en gevelbekleding - Roofing
Bindmiddel van asbestmateriaal	Bitumen (roofing, teer, asfalt)
Gebondenheid op basis van bindmiddel	Hecht
Hoeveelheid (oppervlakte - aantal)	<ul style="list-style-type: none"><li>• 15,00 m<sup>2</sup> - 1 stuk</li></ul>
Totale oppervlakte	15,00 m <sup>2</sup>
Eenvoudig bereikbaar	Ja
Bevestigingswijze	<ul style="list-style-type: none"><li>• Verlijmd, ingegoten, versmeerd</li></ul>
Identificatiemethode	Vaststelling zonder monstername Motivatie: Groot risico op structurele gevolgschade (lekschade, werking installatie,...)
Destructieve handeling voor identificatie	Nee

- Zorg voor een veilig beheer. Vermijd het beschadigen van het asbestmateriaal. Controleer de toestand jaarlijks op wijzigingen.

- Eenvoudige handelingen: mag via doe-het-zelf of door werknemer(s) met opleidingsattest eenvoudige handelingen  
Vanwege het aanzienlijke risico op mogelijke schade, zoals een daklekkage, is besloten geen monster te nemen van het dakbedekkingsmateriaal. Het wordt echter sterk aanbevolen om voorafgaand aan dakrenovatie werkzaamheden een monsteranalyse te laten uitvoeren door een erkend laboratorium. Dit om de mogelijke aanwezigheid van asbest in het dakbedekkingsmateriaal definitief uit te sluiten.

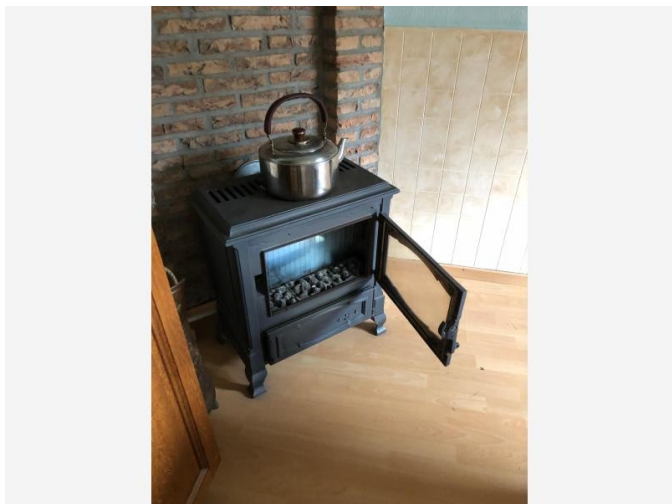
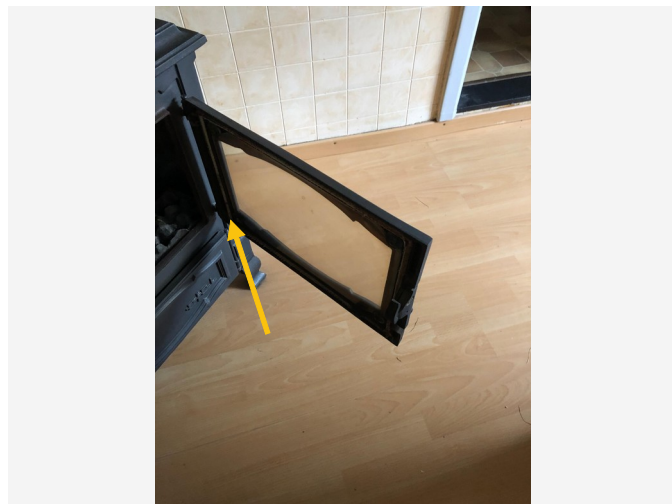
Verwijderen

Eindbeoordeling materiaalrisico	Verhoogd materiaalrisico en/of verhoogde kans op vezelvrijgave
---------------------------------	--

Gebondenheid	Categorie 3: niet-hechtgebonden met weinig of geen matrix
Asbestsoort (vezeltype)	Alleen chrysotiel
Asbestconcentratie	Hoog ( $\geq 50\%$ )
Afschermingsgraad van het gehele materiaal	Geheel of deels (ook) vrij aan de binnenlucht
Toestand van het materiaal	Licht beschadigd, licht verweerd. Intact calciumsilicaatmateriaal of categorie III 'gebondenheid'

Beschrijving	koord kachel
Omgeving	Binnen
Primaire drager	HVAC infrastructuur en uitrusting
Asbestmateriaal	Koord, lint, band, strip
Bindmiddel van asbestmateriaal	Weinig of geen bindmiddel (textiel, bevolking, ...)
Gebondenheid op basis van bindmiddel	Niet-hechtgebonden
Hoeveelheid (lengte - omtrek - aantal)	<ul style="list-style-type: none"><li>• 8,00 m - 2,00 cm - 1 stuk</li></ul>
Totale oppervlakte	0,16 m <sup>2</sup>
Eenvoudig bereikbaar	Ja
Bevestigingswijze	<ul style="list-style-type: none"><li>• Verlijmd, ingegoten, versmeerd</li></ul>
Identificatiemethode	Vaststelling zonder monsternamen
Destructieve handeling voor identificatie	Nee

- Zorg voor een veilig beheer. Vermijd het beschadigen van het asbestmateriaal. Controleer de toestand jaarlijks op wijzigingen.

- Hermetische zone (erkend asbestverwijderaar)  
Indien uit analyse zou blijken dat het koord asbest bevat, kan dit eenvoudig worden vervangen door een koord dat geen asbest bevat. Deze werkzaamheden mogen echter uitsluitend worden uitgevoerd met inachtneming van de veiligheid van alle betrokkenen (zowel de uitvoerder als de overige aanwezigen in de ruimte, zowel tijdens de werkzaamheden als in de toekomst),

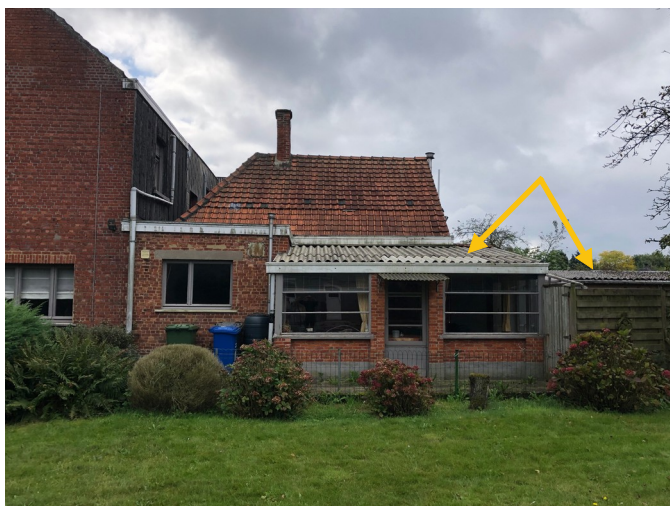
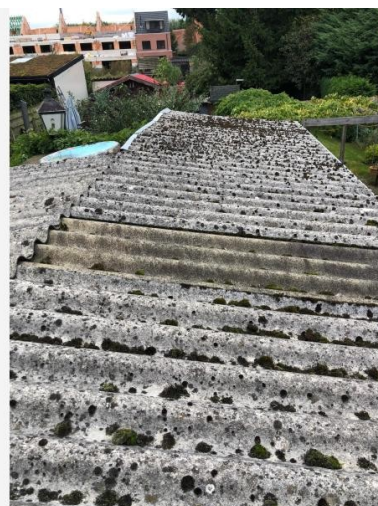
Verwijderen

Eindbeoordeling materiaalrisico	Verhoogd materiaalrisico en/of verhoogde kans op vezelvrijgave
---------------------------------	--

Gebondenheid	Categorie 1: hechtgebonden in oorsprong
Asbestsoort (vezeltype)	Crocidoliet aanwezig
Asbestconcentratie	Laag (< 50%)
Afschermingsgraad van het gehele materiaal	Geheel of deels vrij aan de buitenlucht
Toestand van het materiaal	Matig beschadigd, matig verweerd

Beschrijving	golfplaat
Omgeving	Grenst aan binnen- en buitenlucht
Primaire drager	Schuin dak
Asbestmateriaal	Dak- en gevelbekleding - Golfplaat
Bindmiddel van asbestmateriaal	Cement
Gebondenheid op basis van bindmiddel	Hecht
Hoeveelheid (oppervlakte - aantal)	• 55,00 m <sup>2</sup> - 1 stuk
Totale oppervlakte	55,00 m <sup>2</sup>
Eenvoudig bereikbaar	Ja
Bevestigingswijze	• Geschroefd
Identificatiemethode	Vaststelling zonder monsternamen
Destructieve handeling voor identificatie	Nee

- Zorg voor een veilig beheer. Vermijd het beschadigen van het asbestmateriaal. Controleer de toestand jaarlijks op wijzigingen.
- Zorg voor een veilig beheer en verwijder dit asbestmateriaal wanneer het bij werken eenvoudig bereikbaar wordt. Controleer de toestand jaarlijks op wijzigingen.

- Eenvoudige handelingen: mag via doe-het-zelf of door werknemer(s) met opleidingsattest eenvoudige handelingen  
Er wordt geadviseerd de cementshoudende golfplaten van alle daken, die mogelijk asbest bevatten, te vervangen door een geschikt alternatief. Deze platen kunnen op een relatief veilige en eenvoudige wijze in hun geheel worden verwijderd.

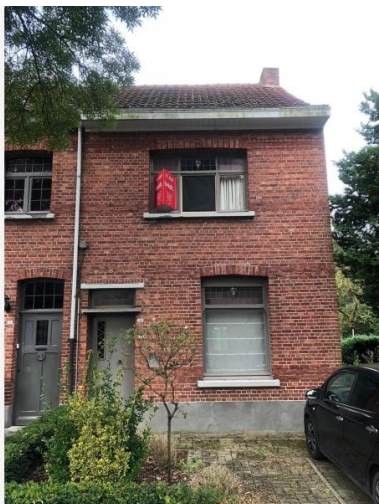
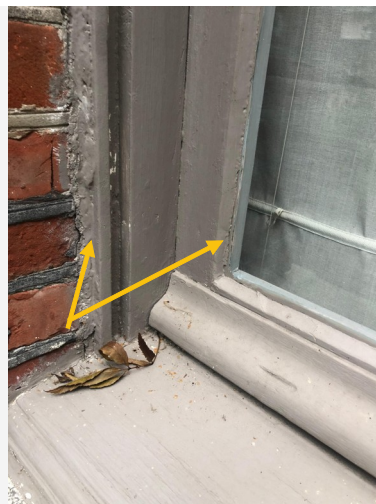
Zorgvuldig beheren

Eindbeoordeling materiaalrisico	Laag materiaalrisico en/of verlaagde kans op vezelvrijgave
---------------------------------	--

Gebondenheid	Categorie 1: hechtgebonden in oorsprong
Asbestsoort (vezeltype)	Amfibool aanwezig, uitgezonderd crocidoliet
Asbestconcentratie	Laag (< 50%)
Afschermingsgraad van het gehele materiaal	Geheel of deels vrij aan de buitenlucht
Toestand van het materiaal	Licht beschadigd, licht verweerd. Intact calciumsilicaatmateriaal of categorie III 'gebondenheid'

<b>Beschrijving</b>	raamkit
<b>Omgeving</b>	Buiten
<b>Primaire drager</b>	Wandopening verticaal (raam, deur, ...)
<b>Asbestmateriaal</b>	In-situ afwerkingslagen - Pasta, stopverf, voegsel, stopsel, vulsel, mastiek, katten, ...
<b>Bindmiddel van asbestmateriaal</b>	Kitten, mastiek, pasta
<b>Gebondenheid op basis van bindmiddel</b>	Hecht
<b>Hoeveelheid (gewicht - aantal)</b>	<ul style="list-style-type: none"><li>• 10,00 kg - 1 stuk</li></ul>
<b>Totaal gewicht</b>	10,00 kg
<b>Eenvoudig bereikbaar</b>	Ja
<b>Bevestigingswijze</b>	<ul style="list-style-type: none"><li>• Verlijmd, ingegoten, versmeerd</li></ul>
<b>Identificatiemethode</b>	Vaststelling zonder monsternamen
<b>Destructieve handeling voor identificatie</b>	Nee

- Zorg voor een veilig beheer. Vermijd het beschadigen van het asbestmateriaal. Controleer de toestand jaarlijks op wijzigingen.

- Eenvoudige handelingen: mag via doe-het-zelf of door werknemer(s) met opleidingsattest eenvoudige handelingen  
Het raamkit kan op zorgvuldige wijze worden verwijderd, mits het gebruik van adequaat persoonlijke beschermingsmiddelen. Het is van essentieel belang om verspreiding van asbestvezels in de omgeving te voorkomen.

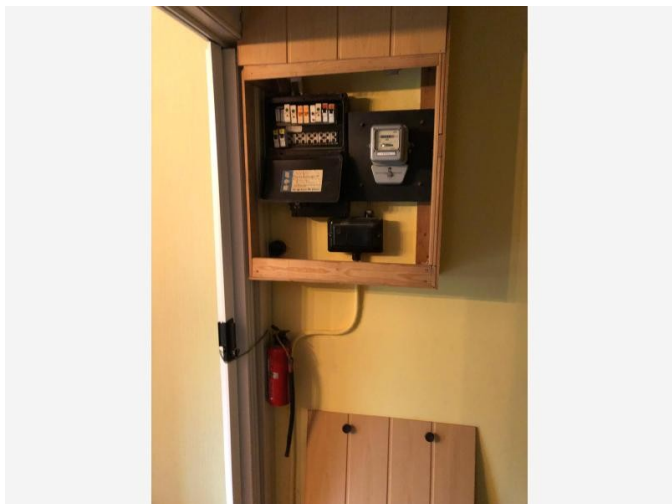
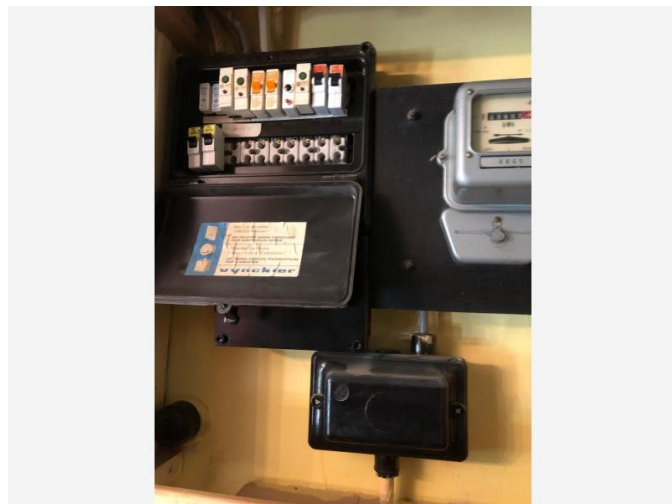
Zorgvuldig beheren

Eindbeoordeling materiaalrisico	Laag materiaalrisico en/of verlaagde kans op vezelvrijgave
---------------------------------	--

Gebondenheid	Categorie 1: hechtgebonden in oorsprong
Asbestsoort (vezeltype)	Crocidoliet aanwezig
Asbestconcentratie	Laag (< 50%)
Afschermingsgraad van het gehele materiaal	Geheel of deels (ook) vrij aan binnenluchtstromen
Toestand van het materiaal	Onbeschadigd, niet verweerd

Beschrijving	Bakeliet
Omgeving	Binnen
Primaire drager	Communicatie en elektrische infrastructuur en uitrusting
Asbestmateriaal	Plaat, paneel, tablet - Type Bakeliet
Bindmiddel van asbestmateriaal	Kunststof of -hars
Gebondenheid op basis van bindmiddel	Hecht
Hoeveelheid (oppervlakte - dikte - aantal)	• 0,50 m <sup>2</sup> - 0,50 cm - 1 stuk
Totaal volume	0,003 m <sup>3</sup>
Eenvoudig bereikbaar	Ja
Bevestigingswijze	• Geschroefd
Identificatiemethode	Vaststelling zonder monstername
Destructieve handeling voor identificatie	Nee

- Zorg voor een veilig beheer. Vermijd het beschadigen van het asbestmateriaal. Controleer de toestand jaarlijks op wijzigingen.
- Verwijder dit asbestmateriaal zo snel mogelijk. Volg de toestand goed op.

- Eenvoudige handelingen: mag via doe-het-zelf of door werknemer(s) met opleidingsattest eenvoudige handelingen  
Elektrische elementen vervaardigd uit bakeliet, zoals schakelaars en gerelateerde componenten, kunnen veilig worden vervangen door een individu met de vereiste professionele bekwaamheid.

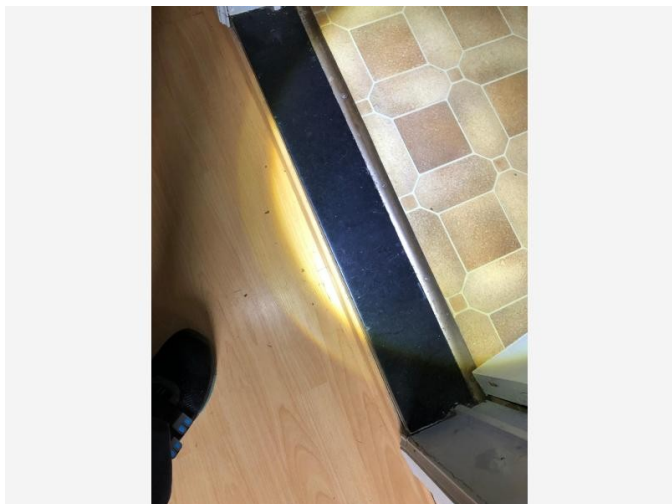
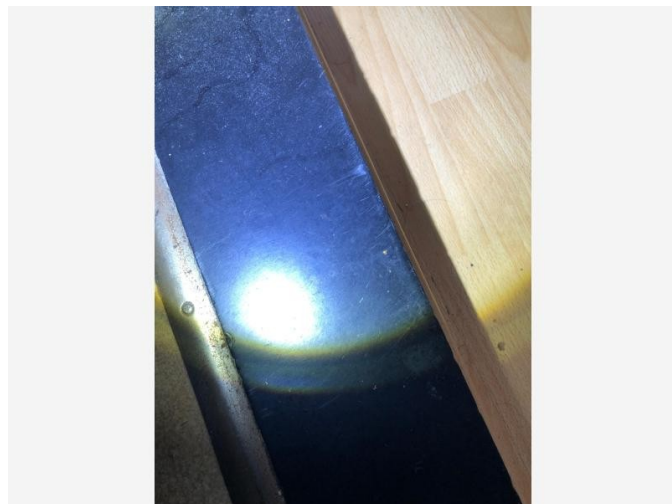
Zorgvuldig beheren

Eindbeoordeling materiaalrisico	Laag materiaalrisico en/of verlaagde kans op vezelvrijgave
---------------------------------	--

Gebondenheid	Categorie 1: hechtgebonden in oorsprong
Asbestsoort (vezeltype)	Alleen chrysotiel
Asbestconcentratie	Laag (< 50%)
Afschermingsgraad van het gehele materiaal	Geheel of deels (ook) vrij aan binnenluchtstromen
Toestand van het materiaal	Onbeschadigd, niet verweerd

Beschrijving	massal deurdrempel
Omgeving	Binnen
Primaire drager	Wandopening verticaal (raam, deur, ...)
Asbestmateriaal	Plaat, paneel, tablet - Type Massal
Bindmiddel van asbestmateriaal	Cement
Gebondenheid op basis van bindmiddel	Hecht
Hoeveelheid (oppervlakte - dikte - aantal)	• 0,50 m <sup>2</sup> - 2,00 cm - 1 stuk
Totaal volume	0,01 m <sup>3</sup>
Eenvoudig bereikbaar	Ja
Bevestigingswijze	• Verlijmd, ingegoten, versmeerd
Identificatiemethode	Vaststelling zonder monsternamen
Destructieve handeling voor identificatie	Nee

- Zorg voor een veilig beheer. Vermijd het beschadigen van het asbestmateriaal. Controleer de toestand jaarlijks op wijzigingen.

- Eenvoudige handelingen: mag via doe-het-zelf of door werknemer(s) met opleidingsattest eenvoudige handelingen  
Bij toekomstige renovatiewerkzaamheden aan de woning wordt aanbevolen de huidige massal deurdorpels te vervangen door vergelijkbare alternatieven. Deze tabletten kunnen op een relatief veilige en eenvoudige manier in hun geheel worden verwijderd.

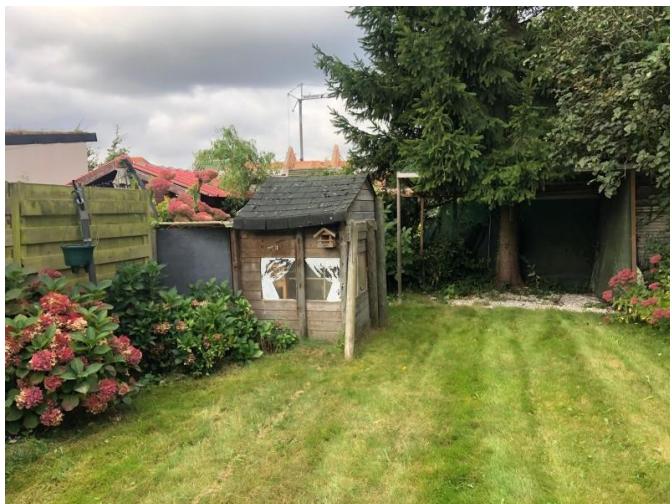
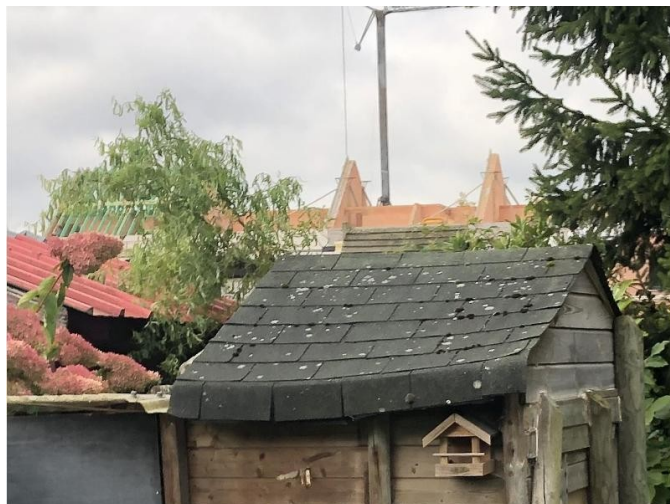
Zorgvuldig beheren

Eindbeoordeling materiaalrisico	Laag materiaalrisico en/of verlaagde kans op vezelvrijgave
---------------------------------	--

Beschrijving	roofing ( shingle ) dak
Omgeving	Buiten
Primaire drager	Schuin dak
Asbestmateriaal	Dak- en gevelbekleding - Lei, shingle
Bindmiddel van asbestmateriaal	Bitumen (roofing, teer, asfalt)
Gebondenheid op basis van bindmiddel	Hecht
Hoeveelheid (oppervlakte - aantal)	<ul style="list-style-type: none"><li>• 8,00 m<sup>2</sup> - 1 stuk</li></ul>
Totale oppervlakte	8,00 m <sup>2</sup>
Eenvoudig bereikbaar	Ja
Bevestigingswijze	<ul style="list-style-type: none"><li>• Verlijmd, ingegoten, versmeerd</li></ul>
Identificatiemethode	Vaststelling zonder monsternamen
Destructieve handeling voor identificatie	Nee

- Zorg voor een veilig beheer. Vermijd het beschadigen van het asbestmateriaal. Controleer de toestand jaarlijks op wijzigingen.

- Eenvoudige handelingen: mag via doe-het-zelf of door werknemer(s) met opleidingsattest eenvoudige handelingen  
Vanwege het aanzienlijke risico op mogelijke schade (gevolg € een daklekkage), is besloten om geen monster te nemen van het roofing materiaal. Het wordt echter sterk aanbevolen om vóór aanvang van dakrenovatie werkzaamheden een monsteranalyse uit te laten voeren door een erkend laboratorium, teneinde de mogelijke aanwezigheid van asbest in het dakbedekkingsmateriaal definitief uit te sluiten.

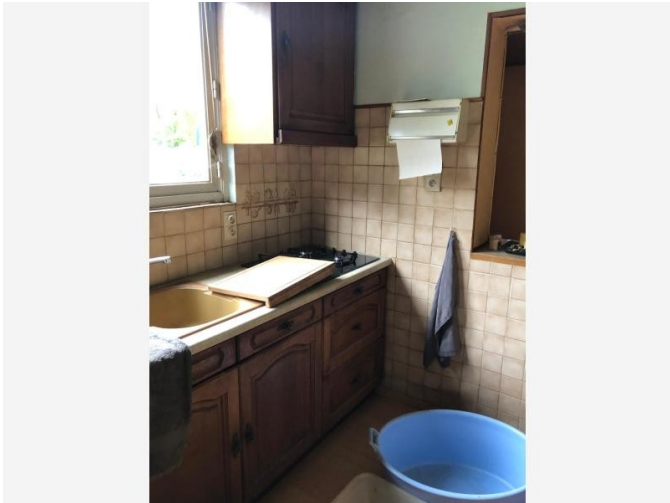
Identificatiemethode	Redelijk vermoeden
Primaire drager	Binnenwand
(Asbest)materiaal	In-situ afwerkingslagen - Lijm laag
Bindmiddel	Cement
Gebondenheid bindmiddel	Hecht

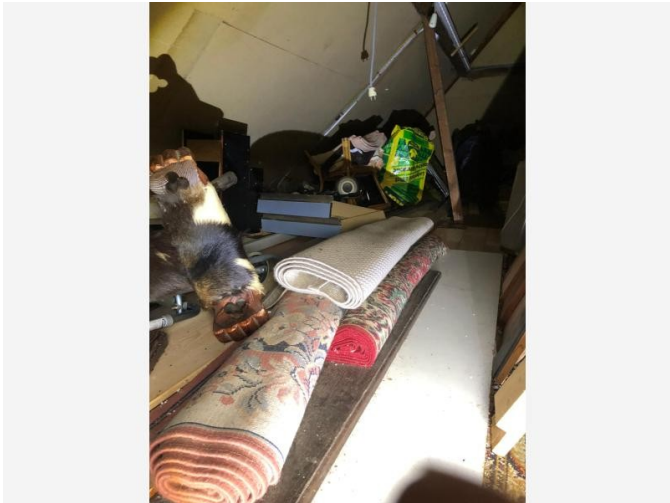
De binnendaken zijn volledig afgewerkt. Bovendien is het niet mogelijk om het dak aan de buitenzijde op een veilige manier te inspecteren zonder het risico op schade. Na inspectie is gebleken dat de betreffende dakstructuur verouderd is en dat er sprake is van lekkage, zoals zichtbaar is op de foto's van de opvangbakken in de keuken. Uit oogpunt van veiligheid hebben wij besloten om geen ladder te plaatsen op deze dakstructuur. Wij benadrukken dat onder normale omstandigheden het optillen van een dakpan geen reden zou zijn om werkzaamheden niet uit te voeren. Echter, gezien de huidige staat van het dak vormt dit een onaanvaardbaar risico voor de veiligheid van onze medewerker.

<b>Identificatiemethode</b>	Redelijk vermoeden
<b>Primaire drager</b>	Schuin dak
<b>(Asbest)materiaal</b>	Dak- en gevelbekleding - Plaat
<b>Bindmiddel</b>	Cement
<b>Gebondenheid bindmiddel</b>	Hecht

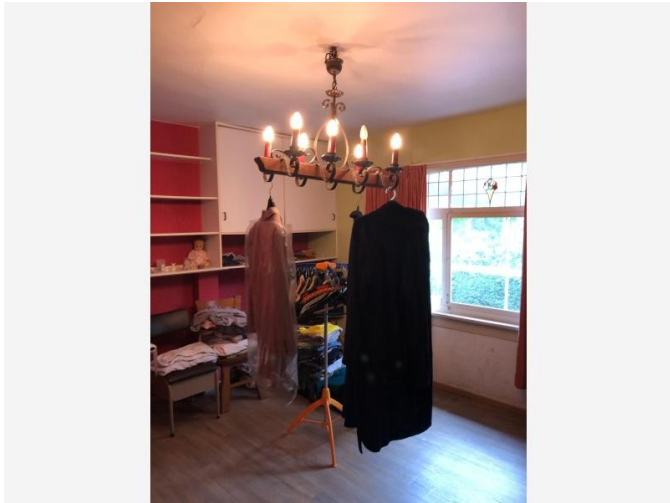
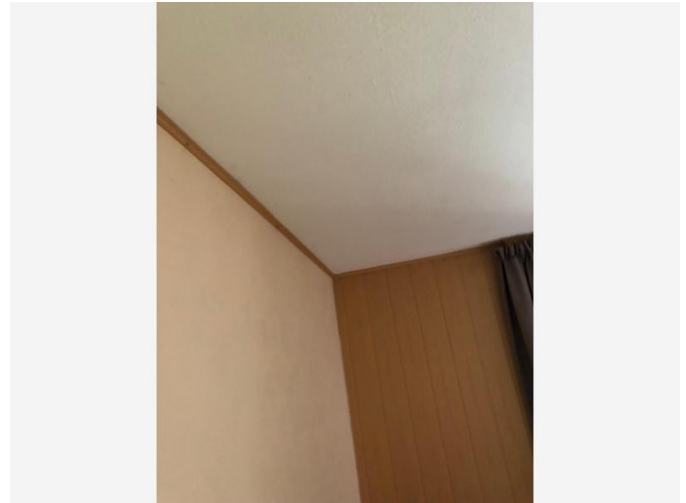
Beschrijving	pleisterwerk plafond
Omgeving	Binnen
Primaire drager	Plafond
Bindmiddel van materiaal	Gips - kalk
Gebondenheid op basis van bindmiddel	Niet-hechtgebonden
Hoeveelheid (oppervlakte - dikte - aantal)	• 60,00 m <sup>2</sup> - 1,00 cm - 1 stuk
Totaal volume	0,60 m <sup>3</sup>
Identificatiemethode	Vaststelling met monstername
Destructieve handeling voor identificatie	Ja
