Asbestinventarisatetest

Binnenweg 4, 2940 Stabroek

Attestnummer : 20241017-000103.000

Uitgegeven op : 17.10.2024

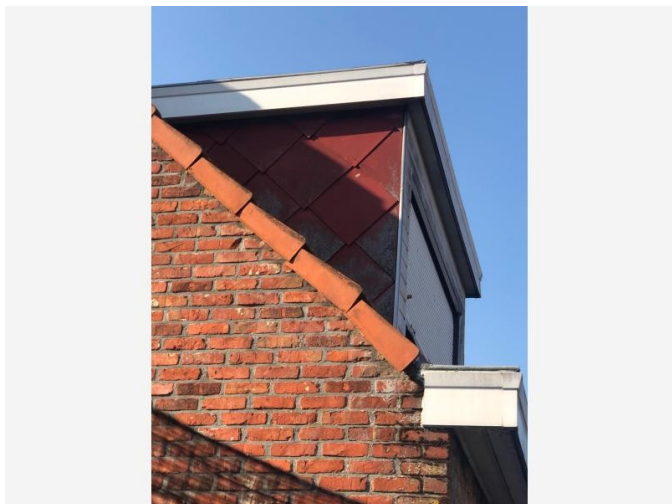
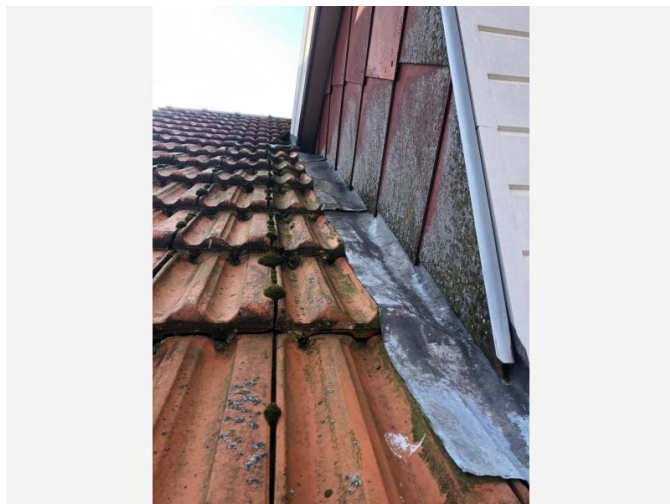
Het asbestmateriaal valt onder de mijlpaal van 2034.

Eindbeoordeling materiaalrisico	Laag materiaalrisico en/of verlaagde kans op vezelvrijgave
---------------------------------	--

Gebondenheid	Categorie 1: hechtgebonden in oorsprong
Asbestsoort (vezeltype)	Crocidoliet aanwezig
Asbestconcentratie	Laag (< 50%)
Afschermingsgraad van het gehele materiaal	Geheel of deels vrij aan de buitenlucht
Toestand van het materiaal	Licht beschadigd, licht verweerd. Intact calciumsilicaatmateriaal of categorie III 'gebondenheid'

Beschrijving	leien zijgevel
Omgeving	Buiten
Primaire drager	Wand buitenschil
Asbestmateriaal	Dak- en gevelbekleding - Lei, shingle
Bindmiddel van asbestmateriaal	Cement
Gebondenheid op basis van bindmiddel	Hecht
Hoeveelheid (oppervlakte - aantal)	<ul style="list-style-type: none">• 5,00 m² - 1 stuk
Totale oppervlakte	5,00 m ²
Eenvoudig bereikbaar	Ja
Bevestigingswijze	<ul style="list-style-type: none">• Genageld, geniet
Identificatiemethode	Vaststelling zonder monstername
Destructieve handeling voor identificatie	Nee

Verwijderen

- Zorg voor een veilig beheer. Vermijd het beschadigen van het asbestmateriaal. Controleer de toestand jaarlijks op wijzigingen.
- Zorg voor een veilig beheer en verwijder dit asbestmateriaal wanneer het bij werken eenvoudig bereikbaar wordt. Controleer de toestand jaarlijks op wijzigingen.

- Eenvoudige handelingen: mag via doe-het-zelf of door werknemer(s) met opleidingsattest eenvoudige handelingen
Het wordt aanbevolen om bij de volgende renovatiewerkzaamheden aan de buitengevel deze leien te vervangen door een vergelijkbaar, alternatief element. Deze leien kunnen op een relatief veilige en eenvoudige wijze in hun geheel worden verwijderd.

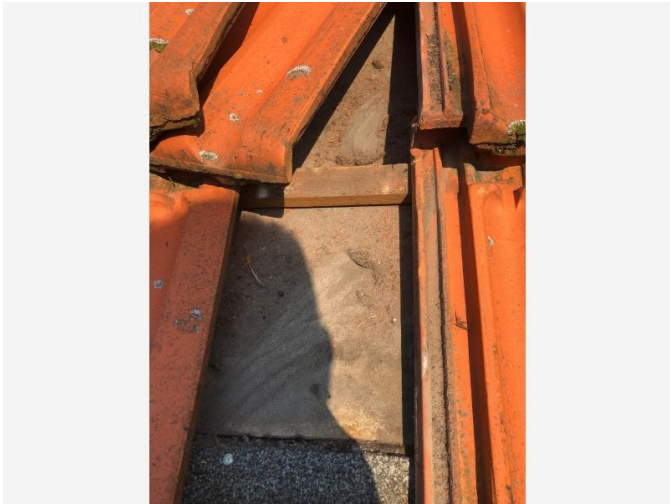
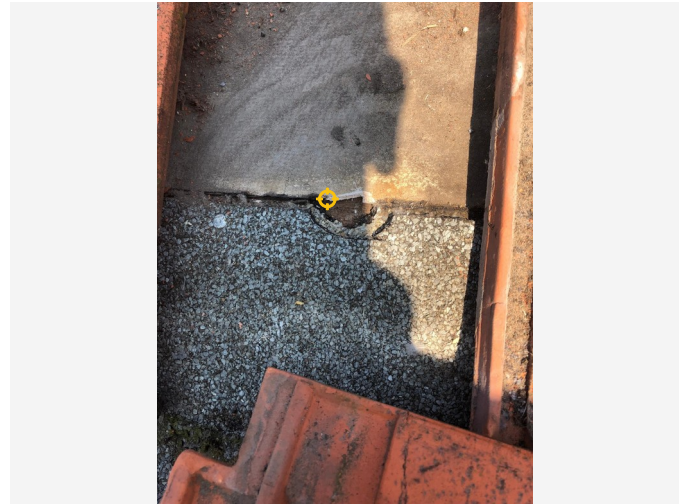
Het asbestmateriaal valt onder de mijlpaal van 2034.

Eindbeoordeling materiaalrisico	Laag materiaalrisico en/of verlaagde kans op vezelvrijgave
---------------------------------	--

Gebondenheid	Categorie 1: hechtgebonden in oorsprong
Asbestsoort (vezeltype)	Alleen chrysotiel
Asbestconcentratie	Laag (< 50%)
Afschermingsgraad van het gehele materiaal	Geheel of deels vrij aan de buitenlucht
Toestand van het materiaal	Licht beschadigd, licht verweerd. Intact calciumsilicaatmateriaal of categorie III 'gebondenheid'

#	Type	Referentie	Resultaat
2.1	Puntmonster	PM03 plaat	Chrysotiel

Beschrijving	cement platen onderdak
Omgeving	Buiten
Primaire drager	Schuin dak
Asbestmateriaal	Dak- en gevelbekleding - Plaat
Bindmiddel van asbestmateriaal	Cement
Gebondenheid op basis van bindmiddel	Hecht
Hoeveelheid (oppervlakte - dikte - aantal)	<ul style="list-style-type: none">• 45,00 m² - 0,50 cm - 1 stuk
Totaal volume	0,225 m ³
Eenvoudig bereikbaar	Ja
Bevestigingswijze	<ul style="list-style-type: none">• Genageld, geniet
Identificatiemethode	Vaststelling met monstername
Destructieve handeling voor identificatie	Ja

Verwijderen

- Zorg voor een veilig beheer en verwijder dit asbestmateriaal wanneer het bij werken eenvoudig bereikbaar wordt. Controleer de toestand jaarlijks op wijzigingen.

- Eenvoudige handelingen: enkel door erkend asbestverwijderaar
Gezien de locatie van de platen, is het verwijderen ervan niet eenvoudig. De platen zijn niet volledig bereikbaar zonder de dakpannen te verwijderen. Gezien de omvang en de complexiteit van het dak adviseren wij om bij een totale dakrenovatie deze platen zorgvuldig te laten verwijderen door een gespecialiseerde firma.

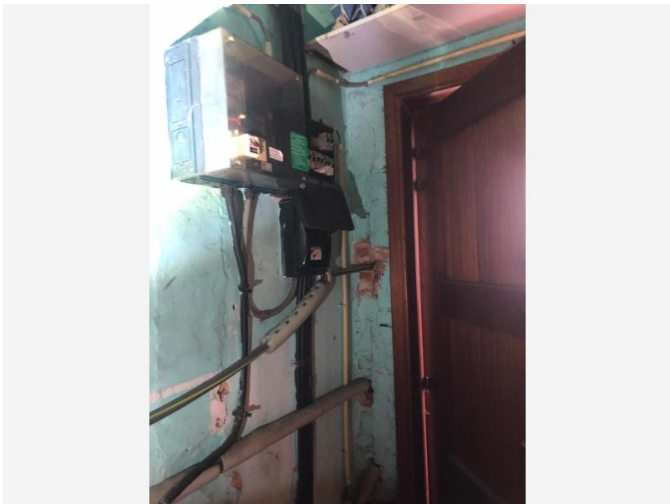
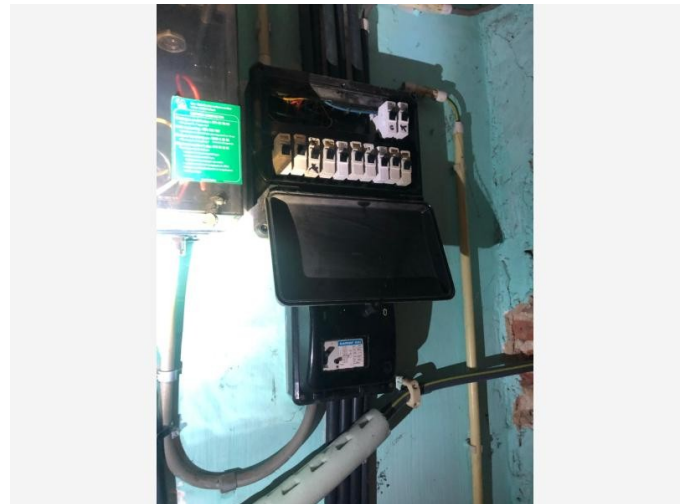
Het asbestmateriaal valt onder de mijlpaal van 2040.

Eindbeoordeling materiaalrisico	Laag materiaalrisico en/of verlaagde kans op vezelvrijgave
---------------------------------	--

Gebondenheid	Categorie 1: hechtgebonden in oorsprong
Asbestsoort (vezeltype)	Crocidoliet aanwezig
Asbestconcentratie	Laag (< 50%)
Afschermingsgraad van het gehele materiaal	Geheel of deels (ook) vrij aan binnenluchtstromen
Toestand van het materiaal	Onbeschadigd, niet verweerd

Beschrijving	Bakeliet
Omgeving	Binnen
Primaire drager	Communicatie en elektrische infrastructuur en uitrusting
Asbestmateriaal	Plaat, paneel, tablet - Type Bakeliet
Bindmiddel van asbestmateriaal	Kunststof of -hars
Gebondenheid op basis van bindmiddel	Hecht
Hoeveelheid (oppervlakte - dikte - aantal)	• 0,10 m ² - 0,50 cm - 1 stuk
Totaal volume	< 0,001 m ³
Eenvoudig bereikbaar	Ja
Bevestigingswijze	• Geschroefd
Identificatiemethode	Vaststelling zonder monstername
Destructieve handeling voor identificatie	Nee

Zorgvuldig beheren

- Zorg voor een veilig beheer. Vermijd het beschadigen van het asbestmateriaal. Controleer de toestand jaarlijks op wijzigingen.

- Eenvoudige handelingen: mag via doe-het-zelf of door werknemer(s) met opleidingsattest eenvoudige handelingen
Elektrische elementen vervaardigd uit bakeliet, zoals schakelaars en gerelateerde componenten, kunnen veilig worden vervangen door een individu met de vereiste professionele bekwaamheid.

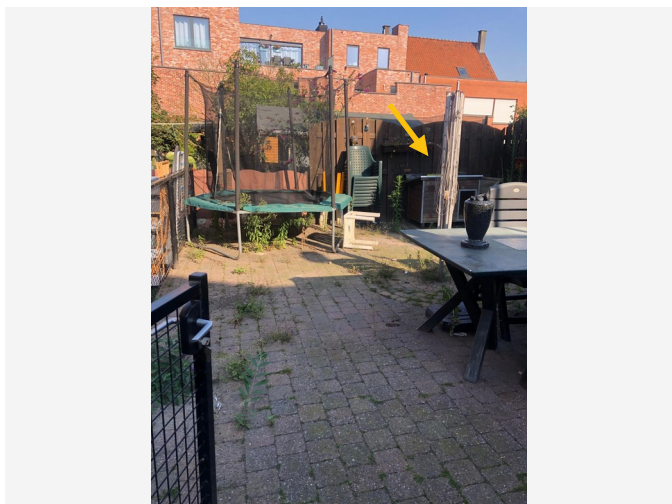
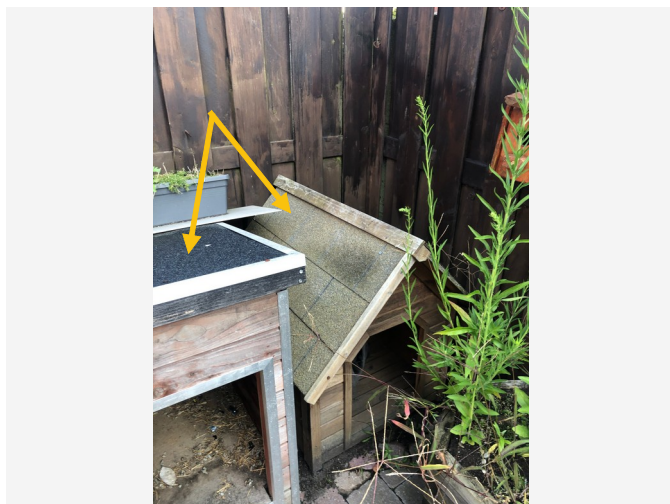
- Eenvoudige handelingen: mag via doe-het-zelf of door werknemer(s) met opleidingsattest eenvoudige handelingen
Vanwege het aanzienlijke risico op mogelijke schade (gevolg € een daklekkage), is besloten om geen monster te nemen van het roofing materiaal. Het wordt echter sterk aanbevolen om vóór aanvang van dakrenovatie werkzaamheden een monsteranalyse uit te laten voeren door een erkend laboratorium, teneinde de mogelijke aanwezigheid van asbest in het dakbedekkingsmateriaal definitief uit te sluiten.

Eindbeoordeling materiaalrisico	Zeer laag materiaalrisico en/of zeer lage kans op vezelvrijgave
---------------------------------	---

Gebondenheid	Categorie 1: hechtgebonden in oorsprong
Asbestsoort (vezeltype)	Alleen chrysotiel
Asbestconcentratie	Laag (< 50%)
Afschermingsgraad van het gehele materiaal	Geheel of deels vrij aan de buitenlucht
Toestand van het materiaal	Onbeschadigd, niet verweerd

Beschrijving	dierenverblijven (roofing)
Omgeving	Buiten
Primaire drager	Inrichting (meubilair, ...)
Asbesttoepassing	Dak- en gevelbekleding - Roofing
Bindmiddel van asbesttoepassing	Bitumen (roofing, teer, asfalt)
Gebondenheid op basis van bindmiddel	Hecht
Hoeveelheid (oppervlakte - aantal)	• 2,00 m ² - 1 stuk
Totale oppervlakte	2,00 m ²
Identificatiemethode	Vaststelling zonder monstername
Destructieve handeling voor identificatie	Nee

- Vermijd het beschadigen van de asbesttoepassing. Controleer de toestand jaarlijks op wijzigingen.

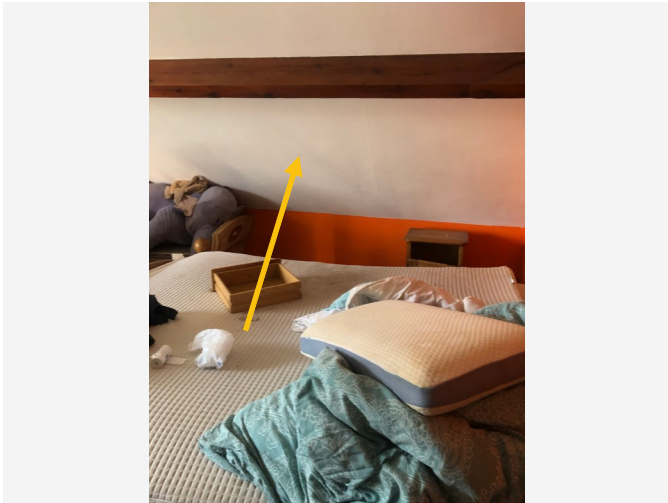
gipskarton bevat geen asbest.

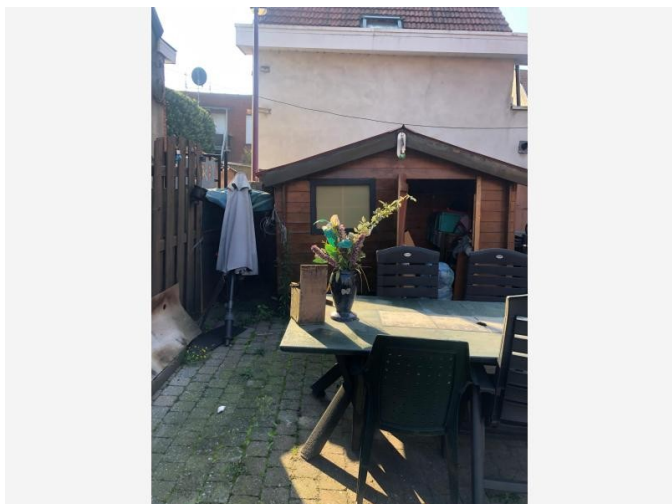
Tuinhuis opgebouwd uit houten wanden en een metalen dak. (niet asbest verdacht)

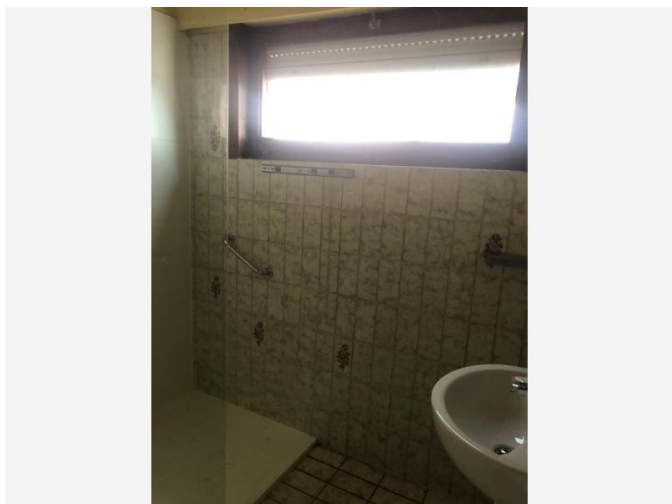
Faience tegellijm kan asbest bevatten

Identificatiemethode	Redelijk vermoeden
Primaire drager	Binnenwand
(Asbest)materiaal	In-situ afwerkingslagen - Lijm laag
Bindmiddel	Cement
Gebondenheid bindmiddel	Hecht

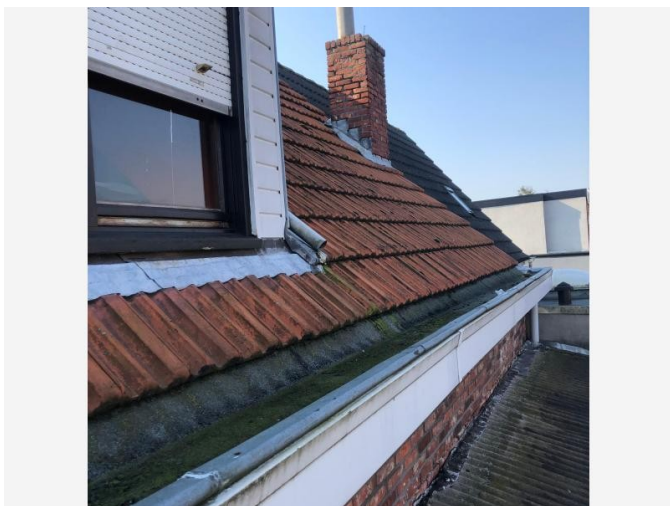
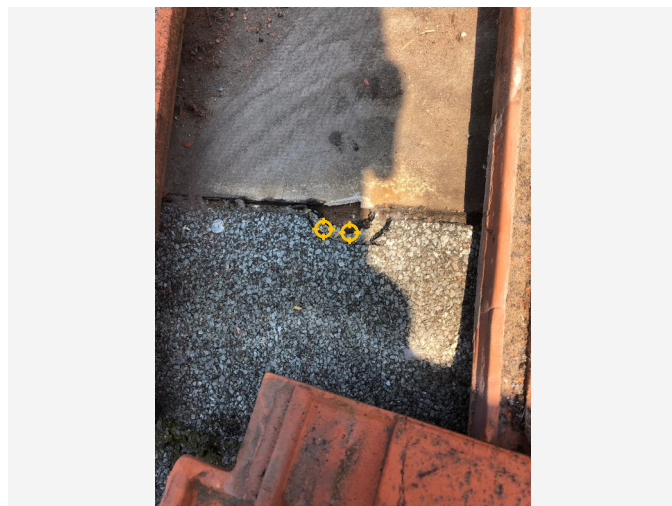
Fiche 8: roofing dak en goot

Geen asbest

#	Type	Referentie	Resultaat
8.1	Puntmonster	PM01 roofing	Geen asbest

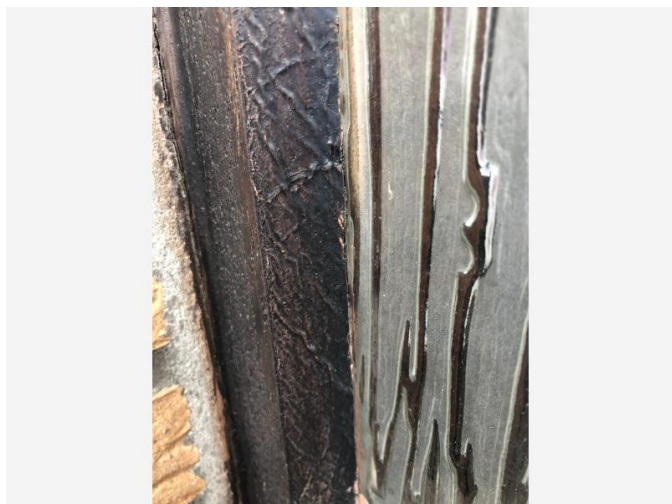
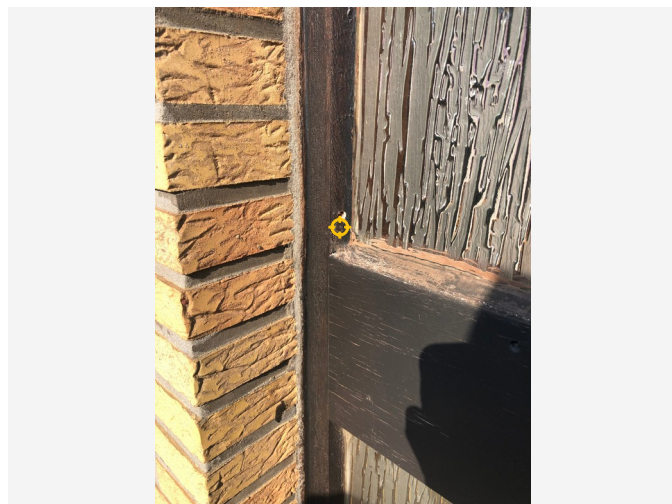
Geen asbest

#	Type	Referentie	Resultaat
9.1	Puntmonster	PM02 Raamkit	Geen asbest

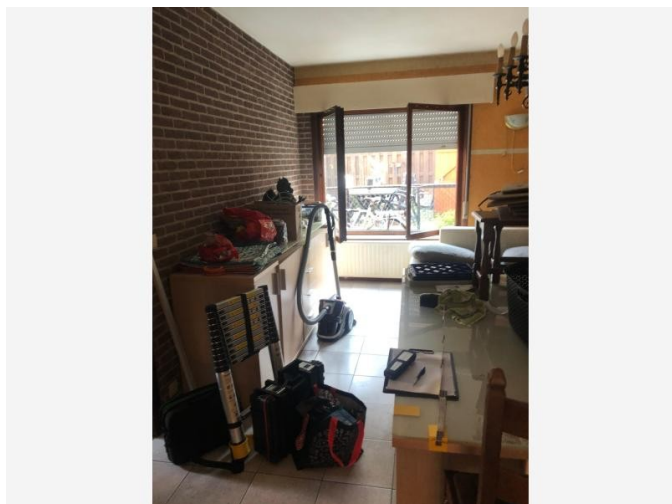
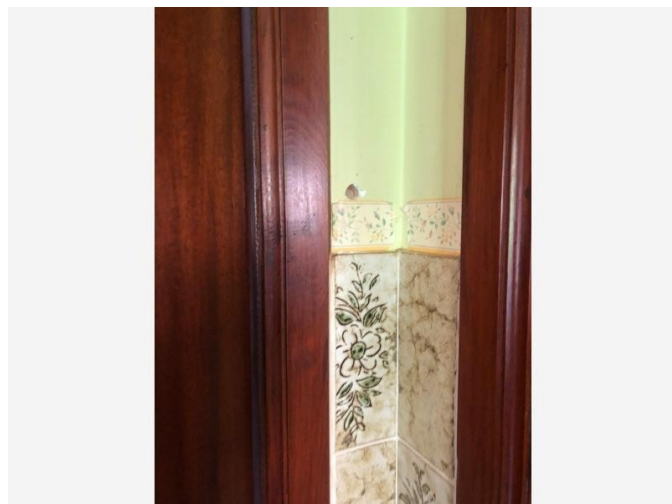
Geen asbest

#	Type	Referentie	Resultaat
10.1	Mengmonster	MM01 pleistwerk	Geen asbest
