Asbestinventarisatetest

Noeveren 132, 2850 Boom

Attestnummer : 20250210-000073.000

Uitgegeven op : 10.02.2025

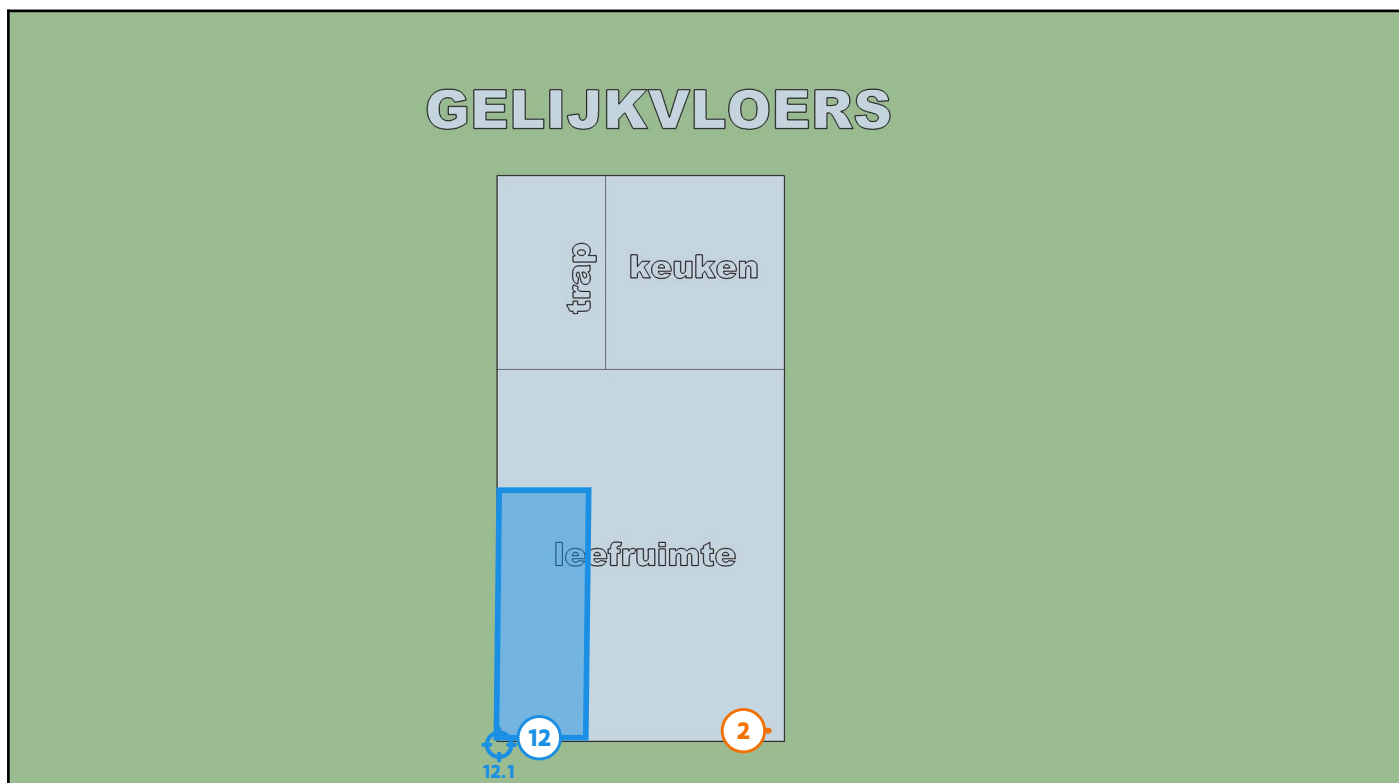
Plan 1.1: _gelijkvloers

Beschrijving	Type	Actie
2. Bakeliet Elec kast	Asbestmateriaal	Verwijderen
12. Vloertegels	Geen asbest	-
12.1 Code: MM 8 : tegels	Puntmonster	-

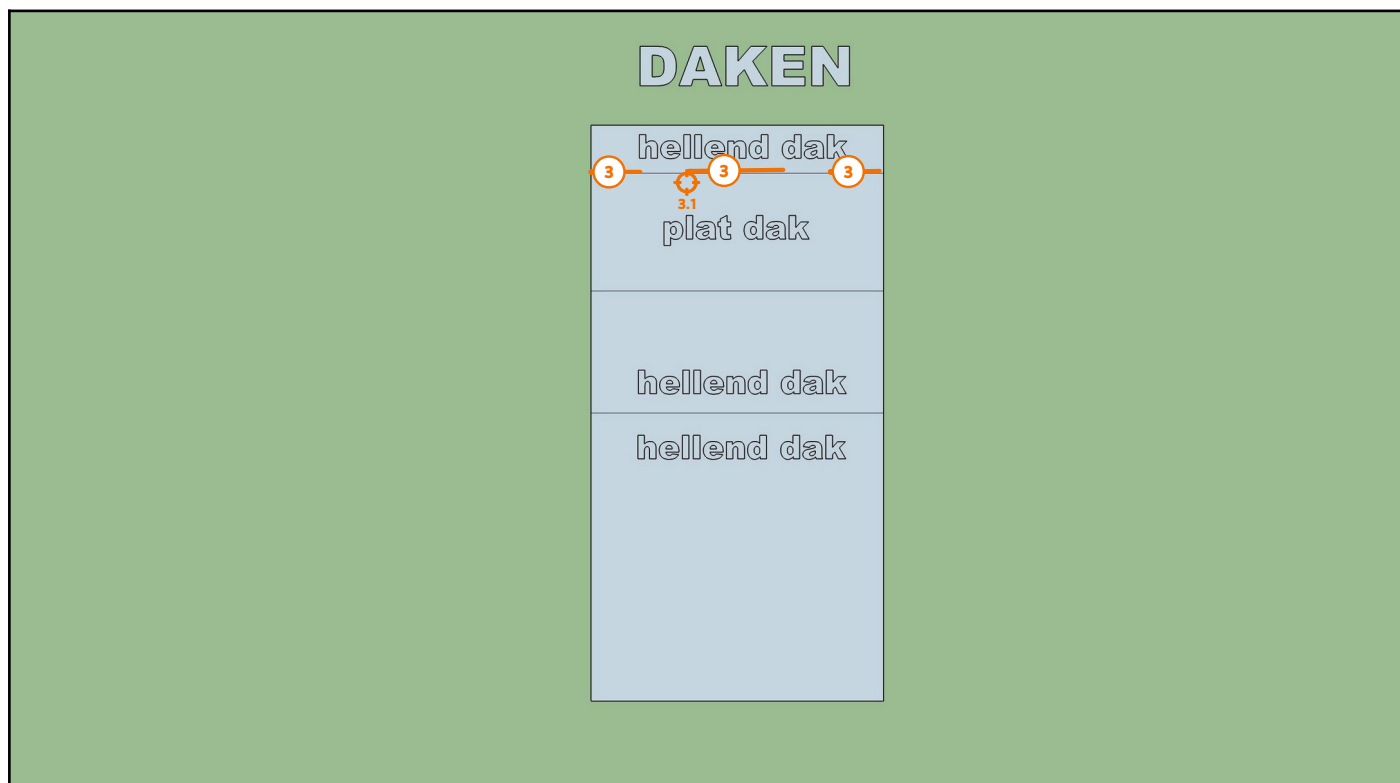
Plan 1.2: _daken

Beschrijving	Type	Actie
3. Zijwanden type Menuiserie	Asbestmateriaal	Verwijderen
3.1 Code: MM 6 : asbestcement	Puntmonster	-

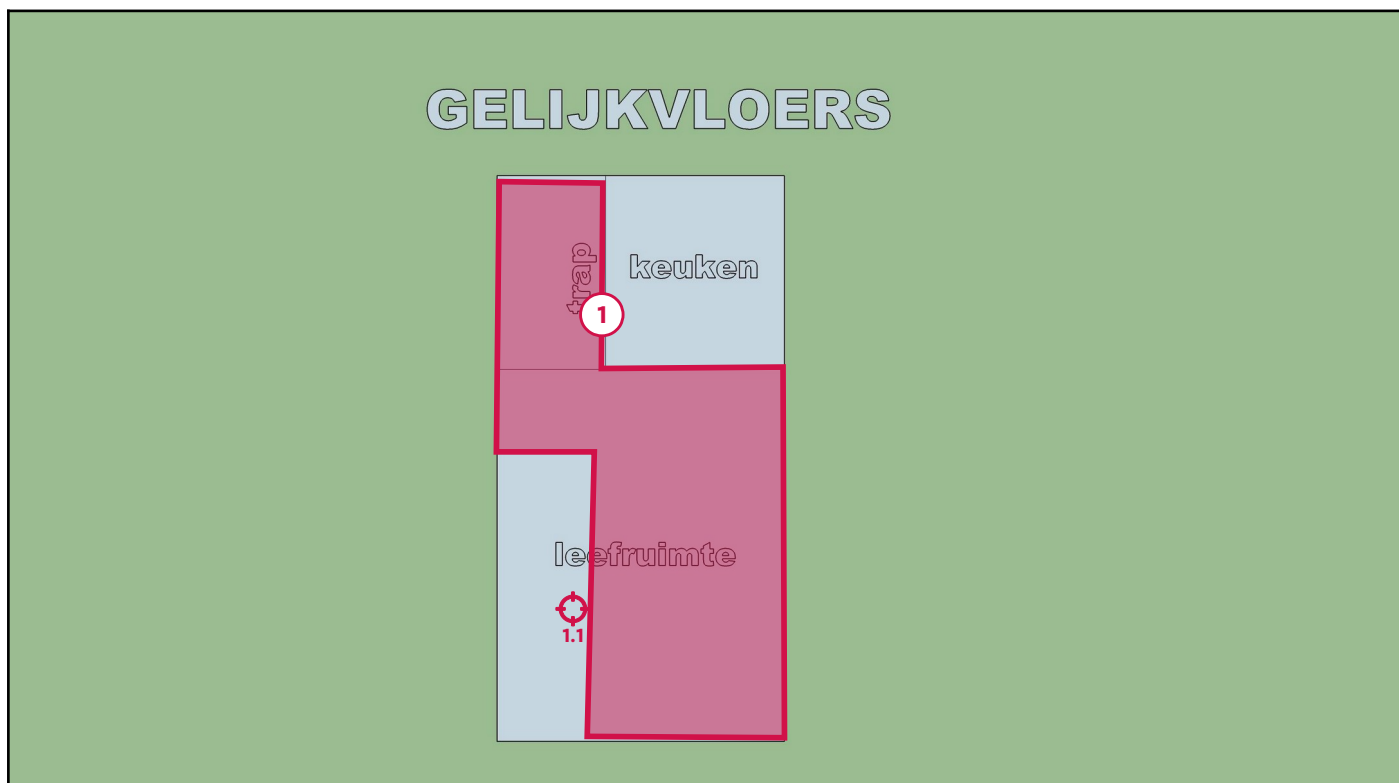
Plan 1.10: _gelijkvloers

Beschrijving	Type	Actie
1. Vilt vloerzeil	Asbestmateriaal	Dringend verwijderen
1.1 Code: MM 4 : vilt vloerzeil	Puntmonster	-

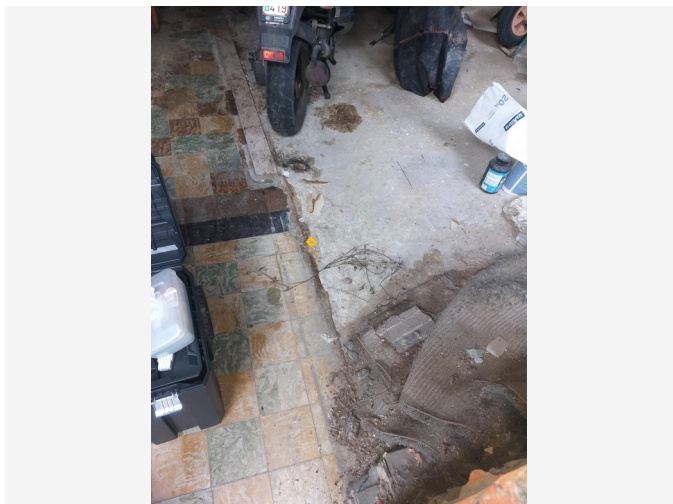
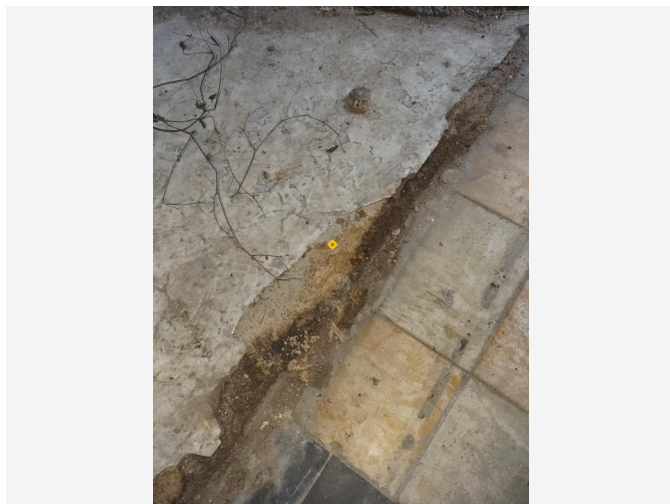
Het asbestmateriaal valt onder de mijlpaal van 2034.

Gezien de ernst van de beschadiging(en) en soort asbesttoepassing (niet-hechtgebonden), is de blootstelling permanent aanwezig.

Eindbeoordeling materiaalrisico	Hoog materiaalrisico en/of hoge kans op vezelvrijgave
---------------------------------	---

Gebondenheid	Categorie 2: niet-hechtgebonden met matrix
Asbestsoort (vezeltype)	Alleen chrysotiel
Asbestconcentratie	Hoog ($\geq 50\%$)
Afschermingsgraad van het gehele materiaal	Geheel of deels (ook) vrij aan de binnenlucht
Toestand van het materiaal	Zwaar beschadigd, zwaar verweerd

#	Type	Referentie	Resultaat
1.1	Puntmonster	MM 4 : vilt vloerzeil	Chrysotiel

Dringend verwijderen

- Sluit de ruimte luchtdicht af en vermijd het betreden van de ruimte.
- Verwijder dit asbestmateriaal zo snel mogelijk. Volg de toestand goed op.

- Hermetische zone (erkend asbestverwijderaar)
Vloerzeil : Dient d.m.v. hermetische zone te worden verwijderd gezien niet hechtgebonden toepassing en grote kans op vrijkomen van asbestvezels.

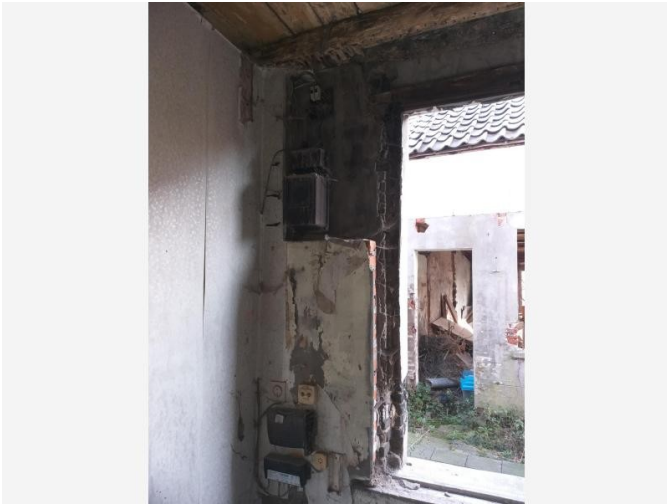
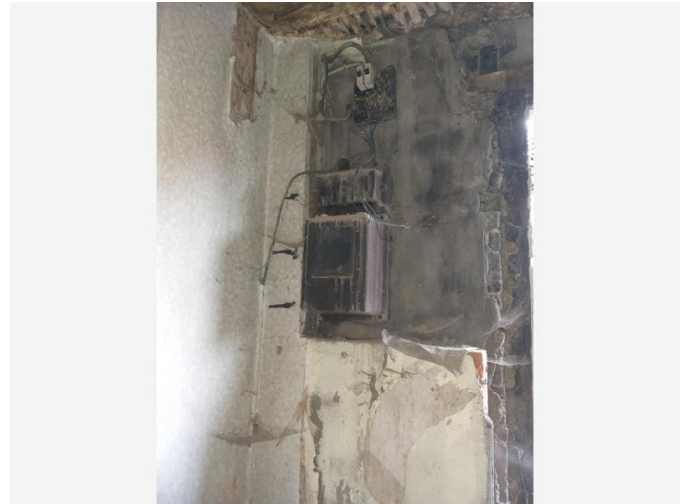
Het asbestmateriaal valt onder de mijlpaal van 2040.

Elke activiteit die kan leiden tot het verstoren van de toepassing kan resulteren in een vrijgave van asbestvezels die zich kunnen verspreiden doorheen de nabije omgeving via luchtverplaatsing en via vasthechting aan kledij.

Eindbeoordeling materiaalrisico	Verhoogd materiaalrisico en/of verhoogde kans op vezelvrijgave
---------------------------------	--

Gebondenheid	Categorie 1: hechtgebonden in oorsprong
Asbestsoort (vezeltype)	Crocidoliet aanwezig
Asbestconcentratie	Laag (< 50%)
Afschermingsgraad van het gehele materiaal	Geheel of deels (ook) vrij aan binnenluchtstromen
Toestand van het materiaal	Licht beschadigd, licht verweerd. Intact calciumsilicaatmateriaal of categorie III 'gebondenheid'

Verwijderen

- Zorg voor een veilig beheer. Vermijd het beschadigen van het asbestmateriaal. Controleer de toestand jaarlijks op wijzigingen.

- Eenvoudige handelingen: mag via doe-het-zelf of door werknemer(s) met opleidingsattest eenvoudige handelingen
Deze toepassing kan door een aannemer die over een opleidingsattest eenvoudige handelingen beschikt of door een particulier (doe-het-zelf), verwijderd worden indien er geen verhoogd risico op vrijgave van asbestvezels (max. concentratie 0,01 vezels/cm³ - CODEX Art. VI.3-54) ontstaat en de toepassing voorafgaand wordt gefixeerd/bevochtigd; de individuele elementen zonder machinale werktuigen en zonder breken of gooien een voor een losgemaakt worden; en ten slotte in gesloten verpakking weggevoerd worden naar een erkend afvalpunt (recyclagepark).

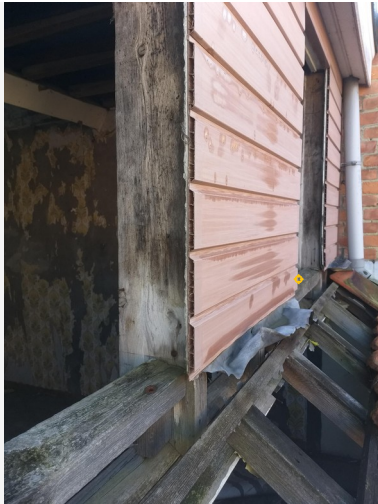
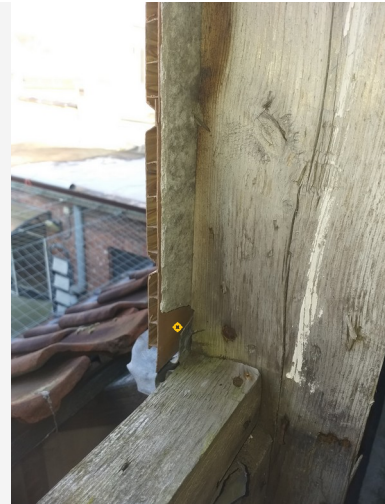
Het asbestmateriaal valt onder de mijlpaal van 2040.

Elke activiteit die kan leiden tot het verstoren van de toepassing kan resulteren in een vrijgave van asbestvezels die zich kunnen verspreiden doorheen de nabije omgeving via luchtverplaatsing en vasthechting aan kledij.

Verhoogd materiaalrisico en/of verhoogde kans op vezelvrijgave

Gebondenheid	Categorie 1: hechtgebonden in oorsprong
Asbestsoort (vezeltype)	Alleen chrysotiel
Asbestconcentratie	Laag (< 50%)
Afschermingsgraad van het gehele materiaal	Geheel of deels (ook) vrij aan de binnenlucht
Toestand van het materiaal	Matig beschadigd, matig verweerd

#	Type	Referentie	Resultaat
3.1	Puntmonster	MM 6 : asbestcement	Chrysotiel

Verwijderen

- Zorg voor een veilig beheer. Vermijd het beschadigen van het asbestmateriaal. Controleer de toestand jaarlijks op wijzigingen.

- Eenvoudige handelingen: mag via doe-het-zelf of door werknemer(s) met opleidingsattest eenvoudige handelingen
Deze toepassing kan door een aannemer die over een opleidingsattest eenvoudige handelingen beschikt of door een particulier (doe-het-zelf), verwijderd worden indien er geen verhoogd risico op vrijgave van asbestvezels (max. concentratie 0,01 vezels/cm³ - CODEX Art. VI.3-54) ontstaat en de toepassing voorafgaand wordt gefixeerd/bevochtigd; de individuele elementen zonder machinale werktuigen en zonder breken of gooien een voor een losgemaakt worden; en ten slotte in gesloten verpakking weggevoerd worden naar een erkend afvalpunt (recyclagepark).

- Eenvoudige handelingen: enkel door erkend asbestverwijderaar
Indien bovenstaande criteria worden overschreden:

Deze toepassing kan enkel door een erkende asbestverwijderaar verwijderd worden omdat er hier automatisch een verhoogd risico op vrijgave van asbestvezels (max. concentratie 0,01 vezels/cm³ - CODEX - Art. VI.3-54) ontstaat. (Bron: VLAREM II: 6.4.0.1 par1, par2 en par3). Een erkend asbestverwijderaar moet ingeschakeld worden voor deze toepassingen die niet (kunnen) worden verwijderd door de couveuzemethode, door hermetische zone of door de materialen beschreven in Vlarem II, art. 6.4.0.1 par2. (Bron: Leidraad bij het Inspectieprotocol)

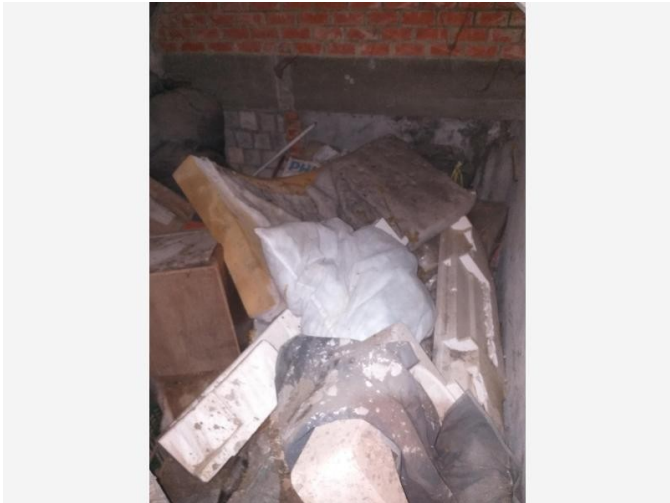
Situeringfoto

Tijdelijke beperking

Reden: Gevuld met alleshande spullen en/of afval.

Uitleg van de asbestdeskundige: kelder is gevuld met alleshande spullen en/of afval waardoor deze ontoegankelijk is.

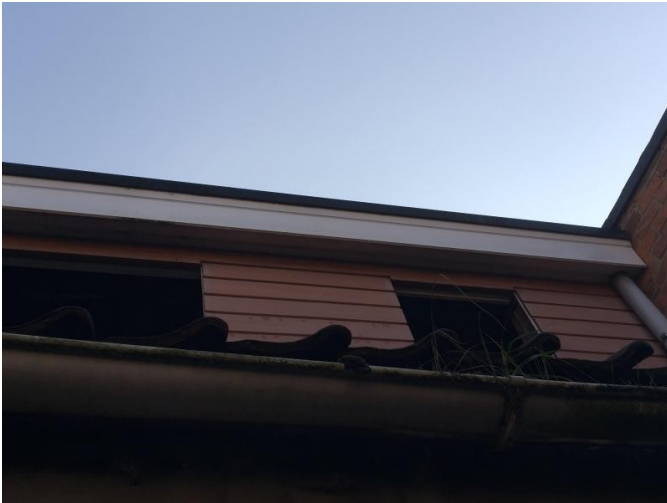
Tijdelijke beperking

Reden: Het onderzoek kan niet uitgevoerd worden binnen de bepalingen van de Welzijnswet

Uitleg van de asbestdeskundige: - Gezien de zeer slechte staat van de daken (hellende en plat), is het onveilig om dit te betreden, te belasten of handelingen uit te voeren (zoals wegnemen of optillen van pannen. Hierdoor is het plat dak niet waarneembaar.

- Wanneer het plat dak bereikbaar wordt, dient dit te worden onderzocht op asbesthoudende materialen.

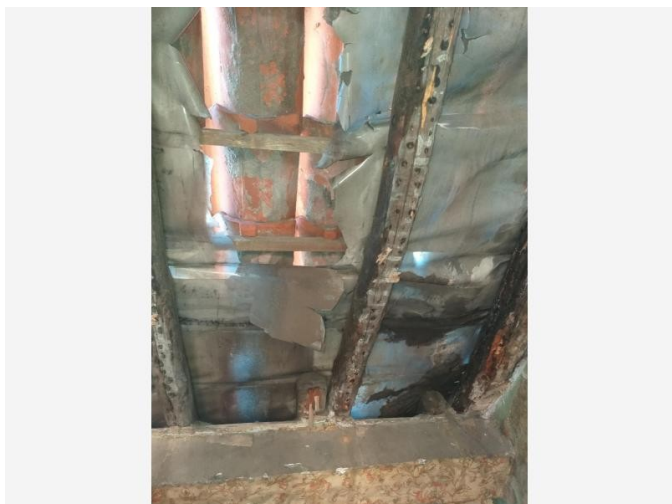
Vrije foto

Het onderdak van de hellende daken bestaat uit :

- ofwel is er geen onderdak aanwezig (onderkant van de dakpannen is zichtbaar)
- ofwel bestaat dit uit doorzichtige kunststof (plastic)

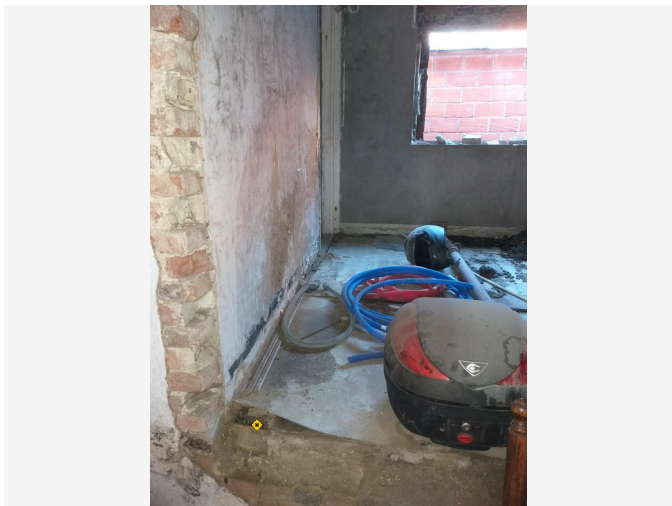
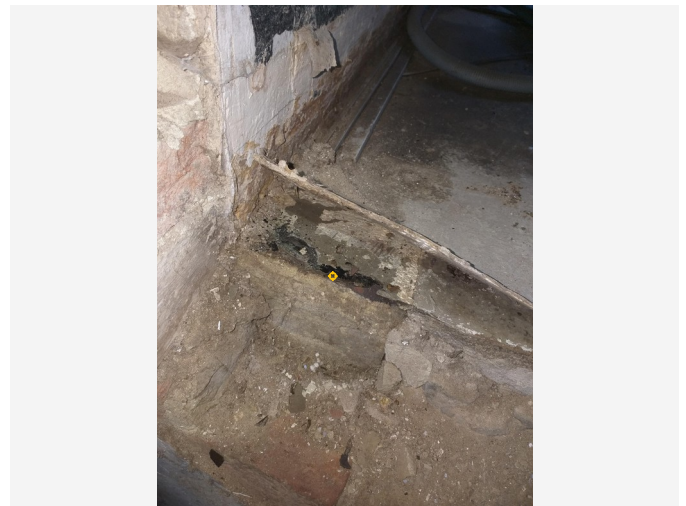
Geen asbest

#	Type	Referentie	Resultaat
7.1	Puntmonster	MM 5 : zwarte lijm	Geen asbest

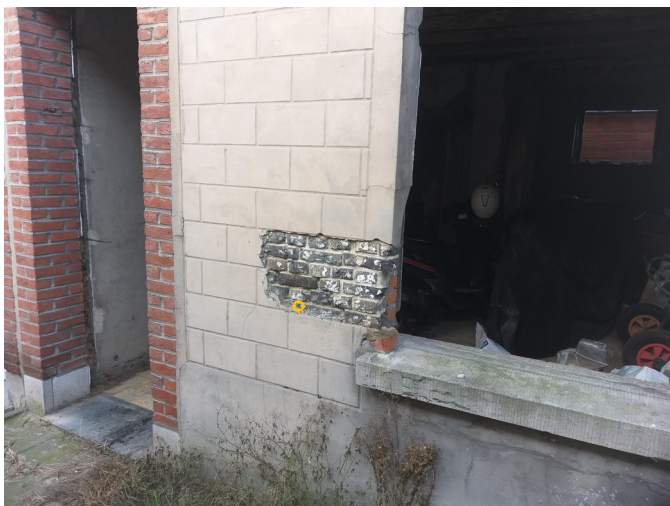
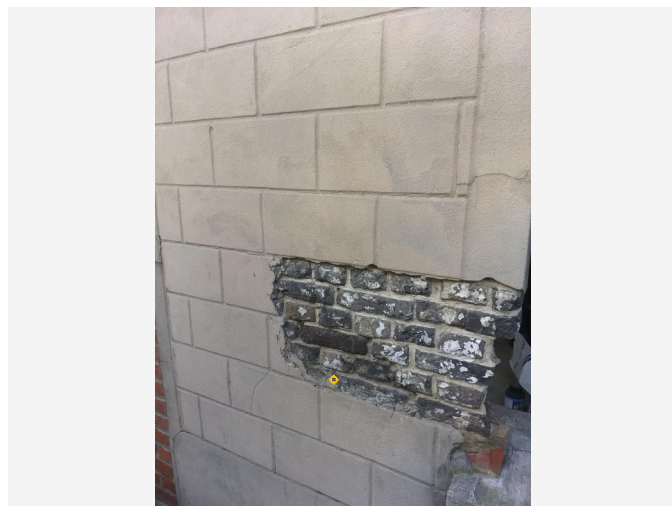
Fiche 8: Cementering voorgevel

Geen asbest

#	Type	Referentie	Resultaat
8.1	Puntmonster	MM 2 : cementering VGvl	Geen asbest

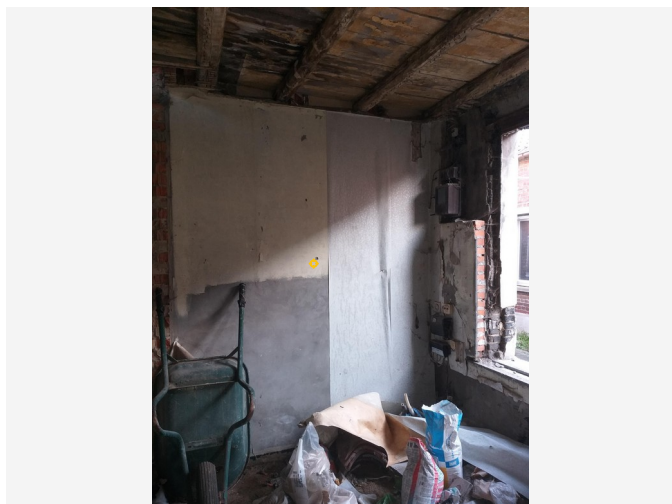
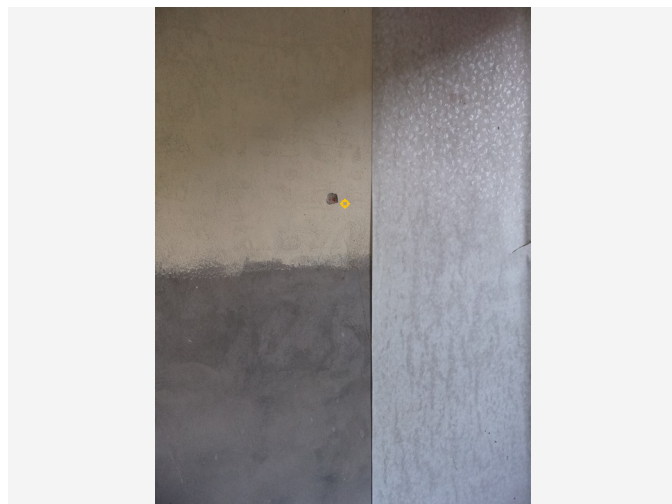
Geen asbest

#	Type	Referentie	Resultaat
9.1	Mengmonster	MM 1 : pleister muren	Geen asbest

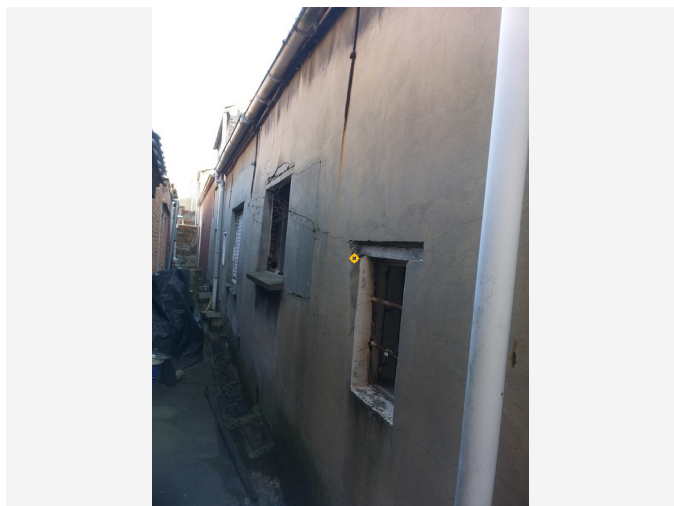
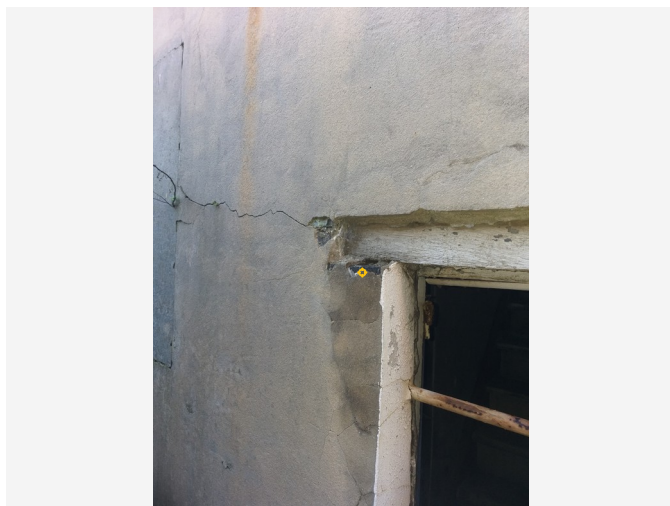
Fiche 10: Cementering achtergevel

Geen asbest

#	Type	Referentie	Resultaat
10.1	Puntmonster	MM 7 : cementering AGvl	Geen asbest

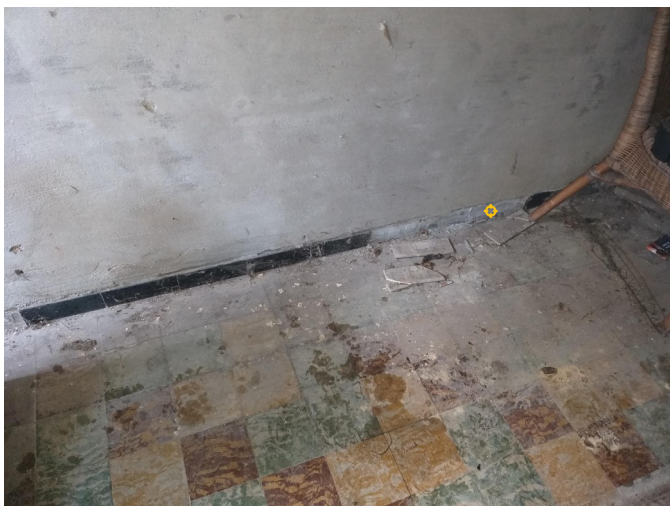
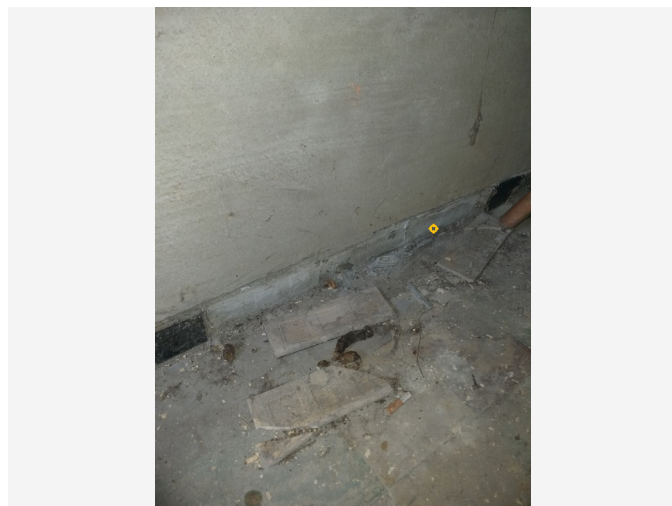
Fiche 11: Tegellijm plinten.

Geen asbest

#	Type	Referentie	Resultaat
11.1	Puntmonster	MM 3 : tegellijm plinten	Geen asbest

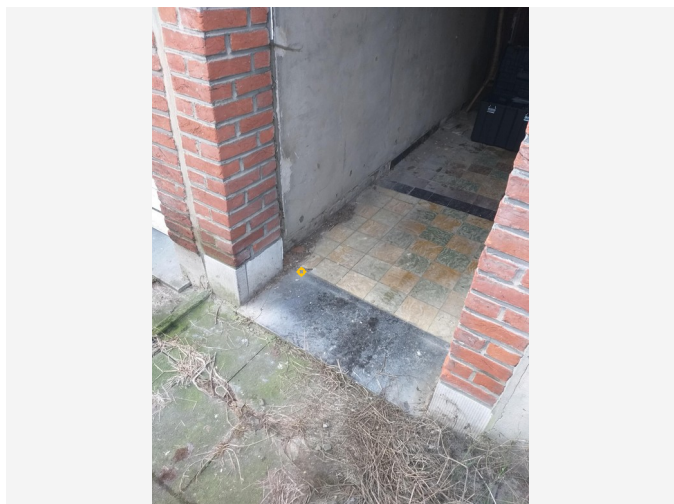
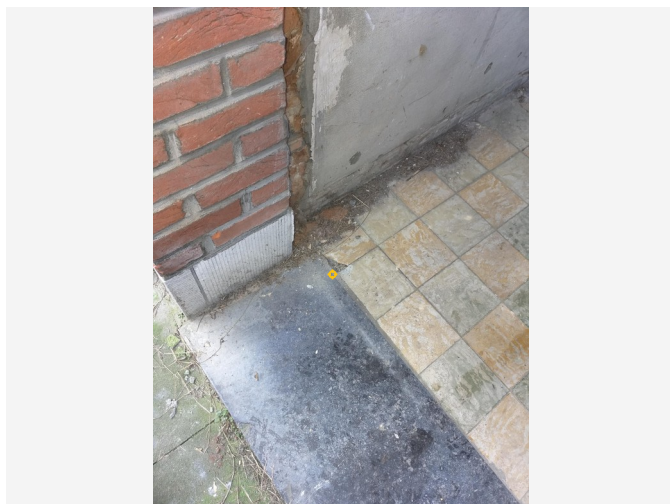
Geen asbest

#	Type	Referentie	Resultaat
12.1	Puntmonster	MM 8 : tegels	Geen asbest
