Asbestinventarisatattest

Graafschaplaan 6, 3020 Herent

Attestnummer : 20260409-000281.000

Uitgegeven op : 09.04.2026

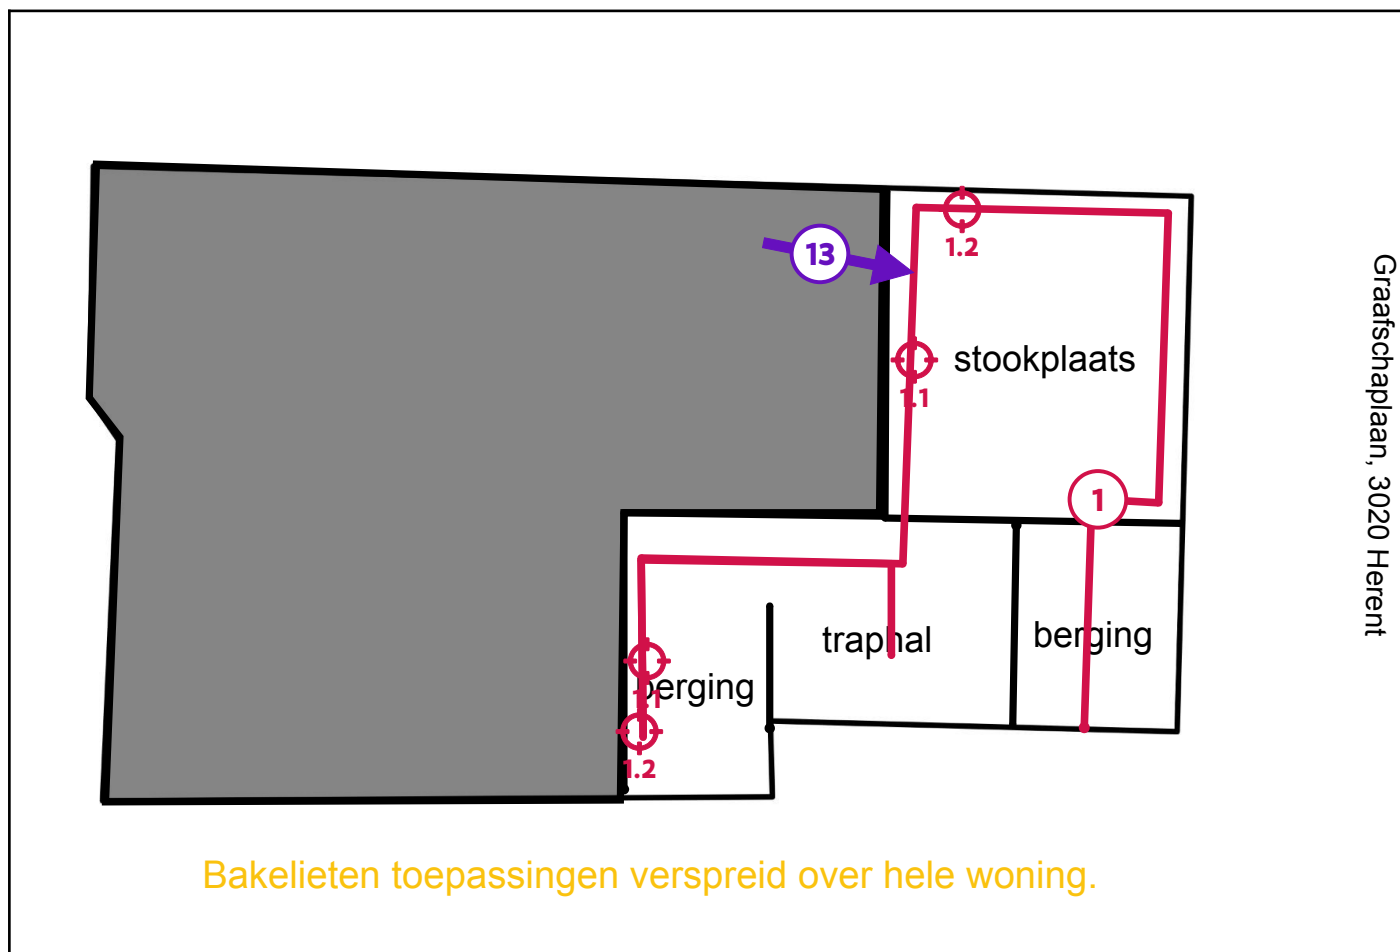
Plan 1.1: woning Kelder

Beschrijving	Type	Actie
1. Leidingisolatie (gips)	Asbestmateriaal	Dringend verwijderen
1.1 Code: MM04 (Rechte stukken)	Mengmonster	-
1.2 Code: MM05 (Bochten)	Mengmonster	-
3. Bakeliet (oud elektrisch materieel)	Asbestmateriaal	Zorgvuldig beheren
13. Materialen aan de stookketel niet verdacht	Overige ruimte of materiaal	-

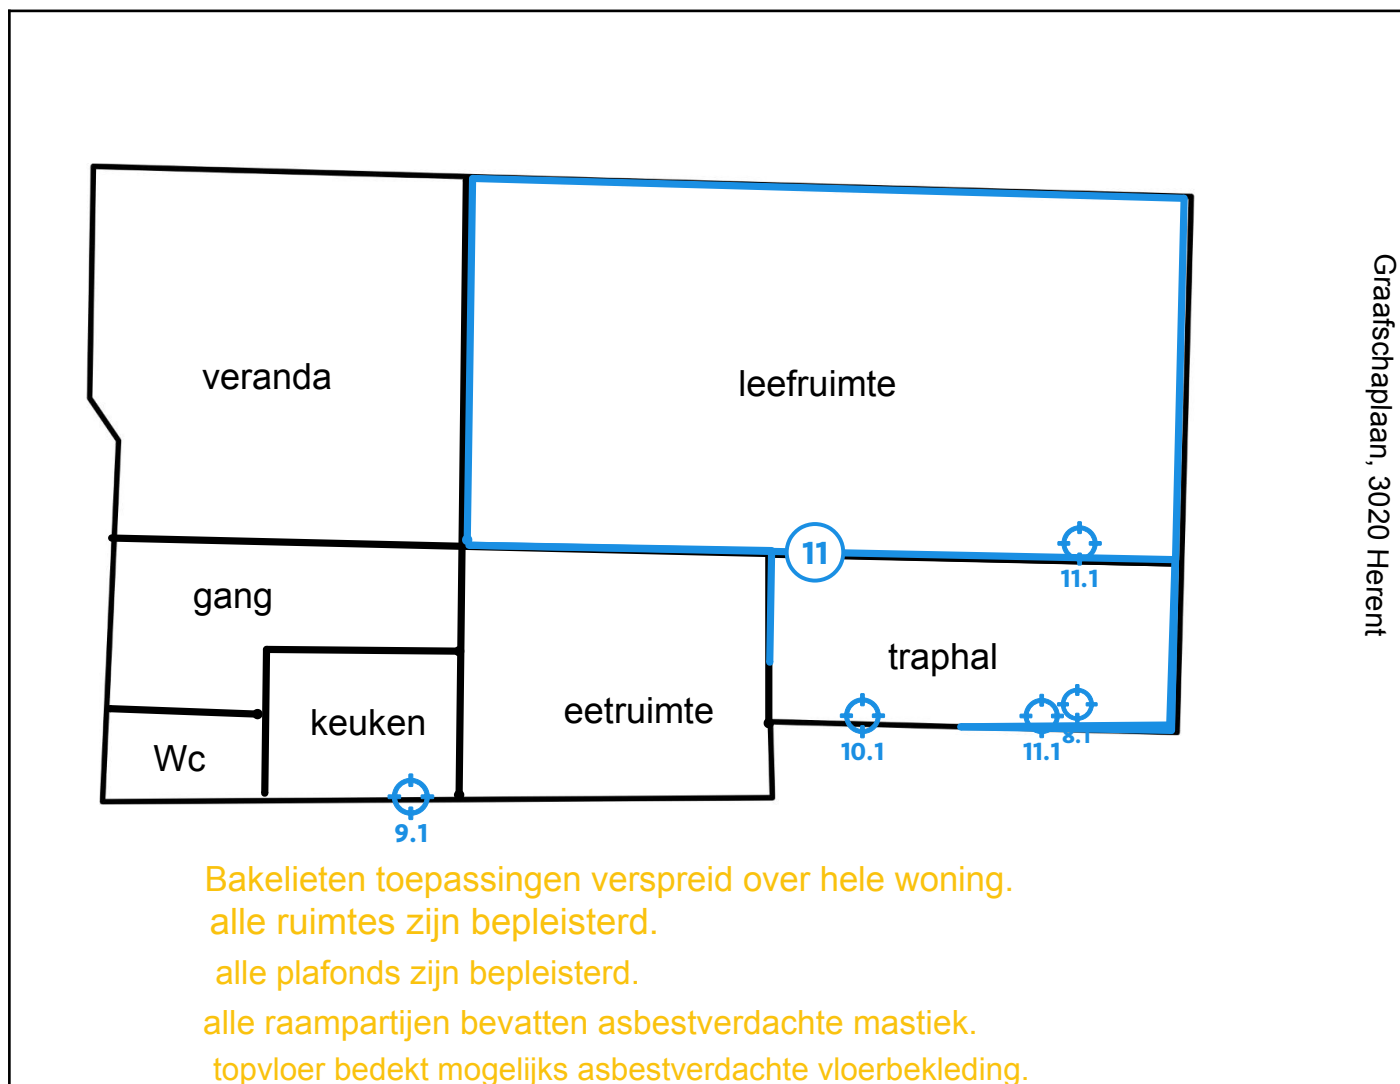
Plan 1.2: Woning GLV

Beschrijving	Type	Actie
3. Bakeliet (oud elektrisch materieel)	Asbestmateriaal	Zorgvuldig beheren
5. Niet zichtbare vloer door nieuwe topvloer	Advies	-
8. Pleisterwerk aan plafond	Geen asbest	-
8.1 Code: MM02	Mengmonster	-
9. Mastiek (oud) schrijnwerk (tussen kader en glas)	Geen asbest	-
9.1 Code: PM01	Puntmonster	-

10. Pleisterwerk aan muren	Geen asbest	-
10.1 Code: MM01	Mengmonster	-
11. Moluren plafond	Geen asbest	-
11.1 Code: MM03	Mengmonster	-

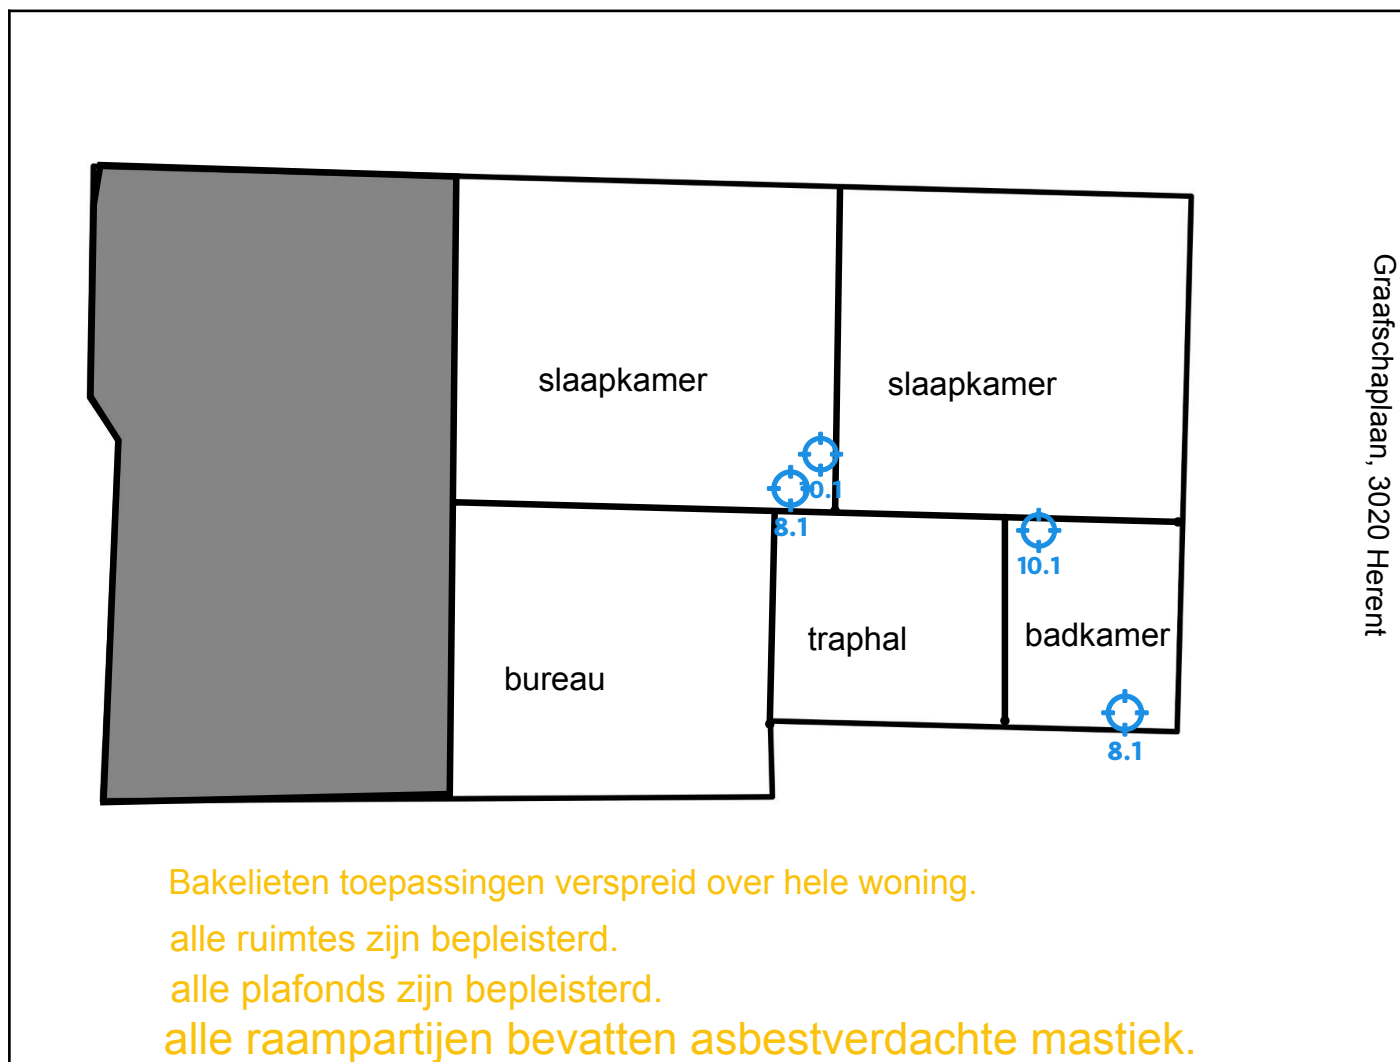
Plan 1.3: Woning +1

Beschrijving	Type	Actie
3. Bakeliet (oud elektrisch materieel)	Asbestmateriaal	Zorgvuldig beheren
8. Pleisterwerk aan plafond	Geen asbest	-
8.1 Code: MM02	Mengmonster	-
9. Mastiek (oud) schrijnwerk (tussen kader en glas)	Geen asbest	-
10. Pleisterwerk aan muren	Geen asbest	-
10.1 Code: MM01	Mengmonster	-

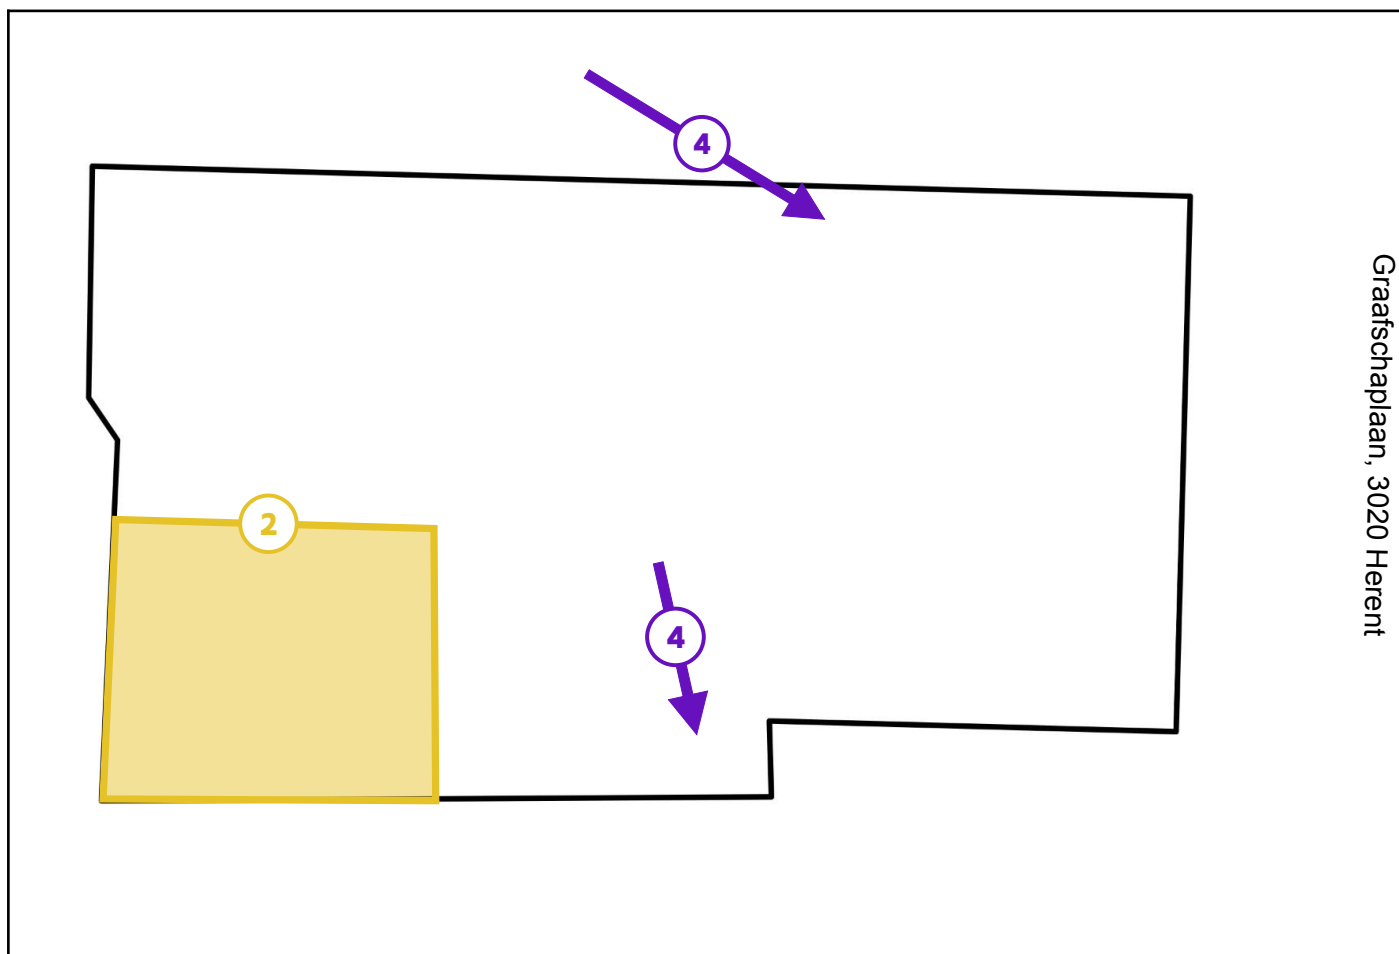
Plan 1.5: Woning dakenplan

Beschrijving	Type	Actie
2. Roofing op dak	Asbestmateriaal	Zorgvuldig beheren
4. Schouwen	Beperking	-

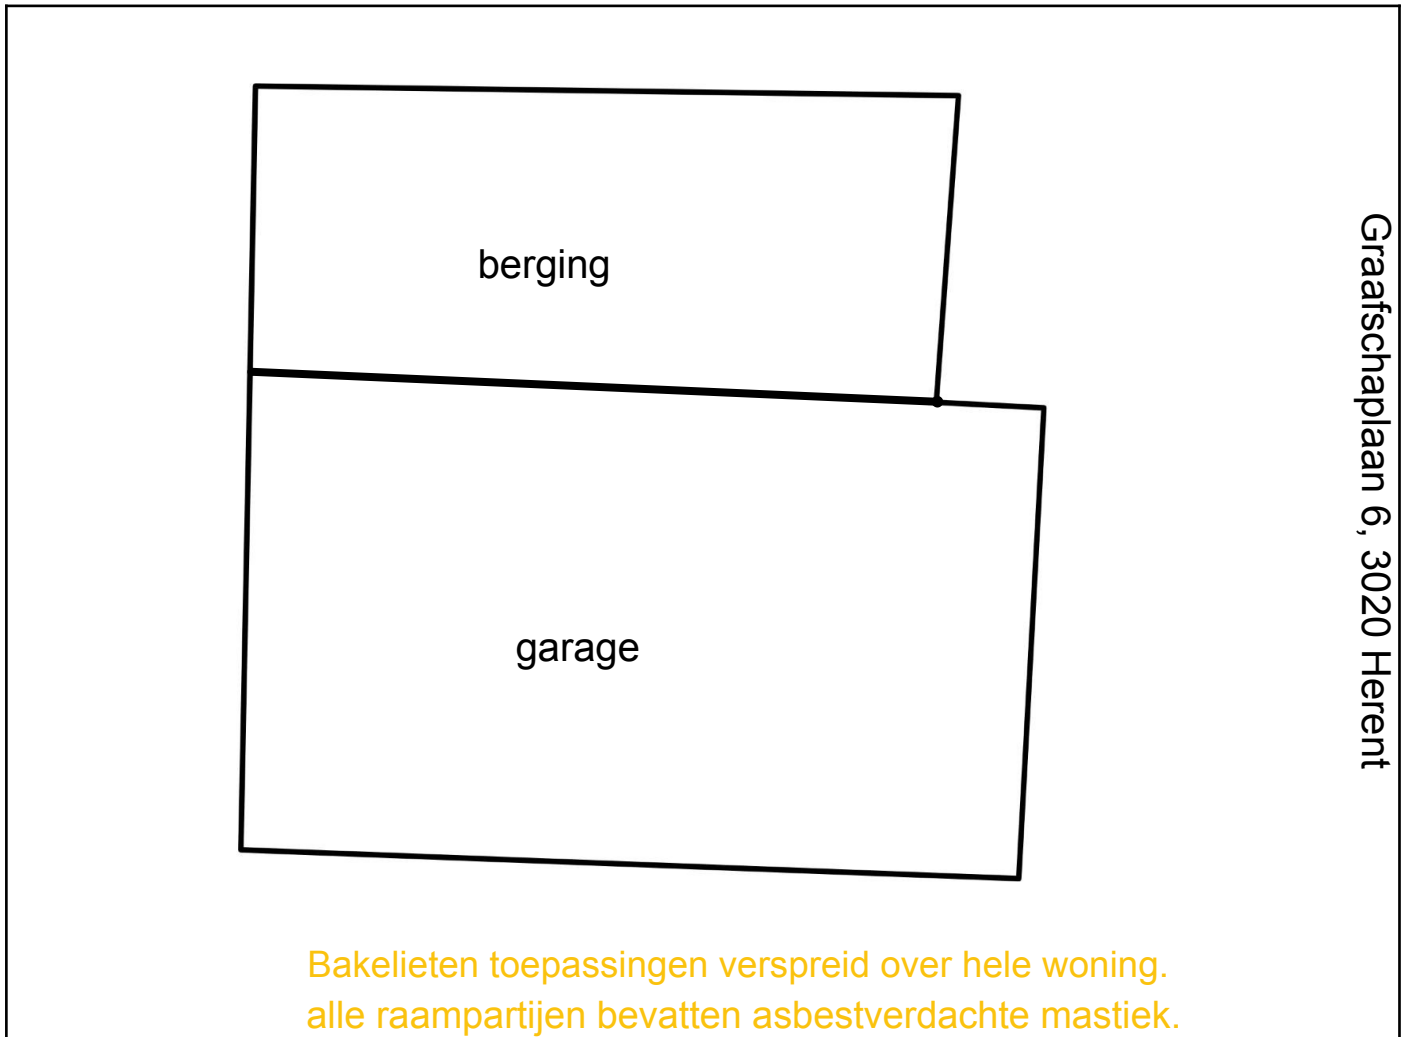
Plan 2.1: Bijgebouw plan

Beschrijving	Type	Actie
3. Bakeliet (oud elektrisch materieel)	Asbestmateriaal	Zorgvuldig beheren
9. Mastiek (oud) schrijnwerk (tussen kader en glas)	Geen asbest	-

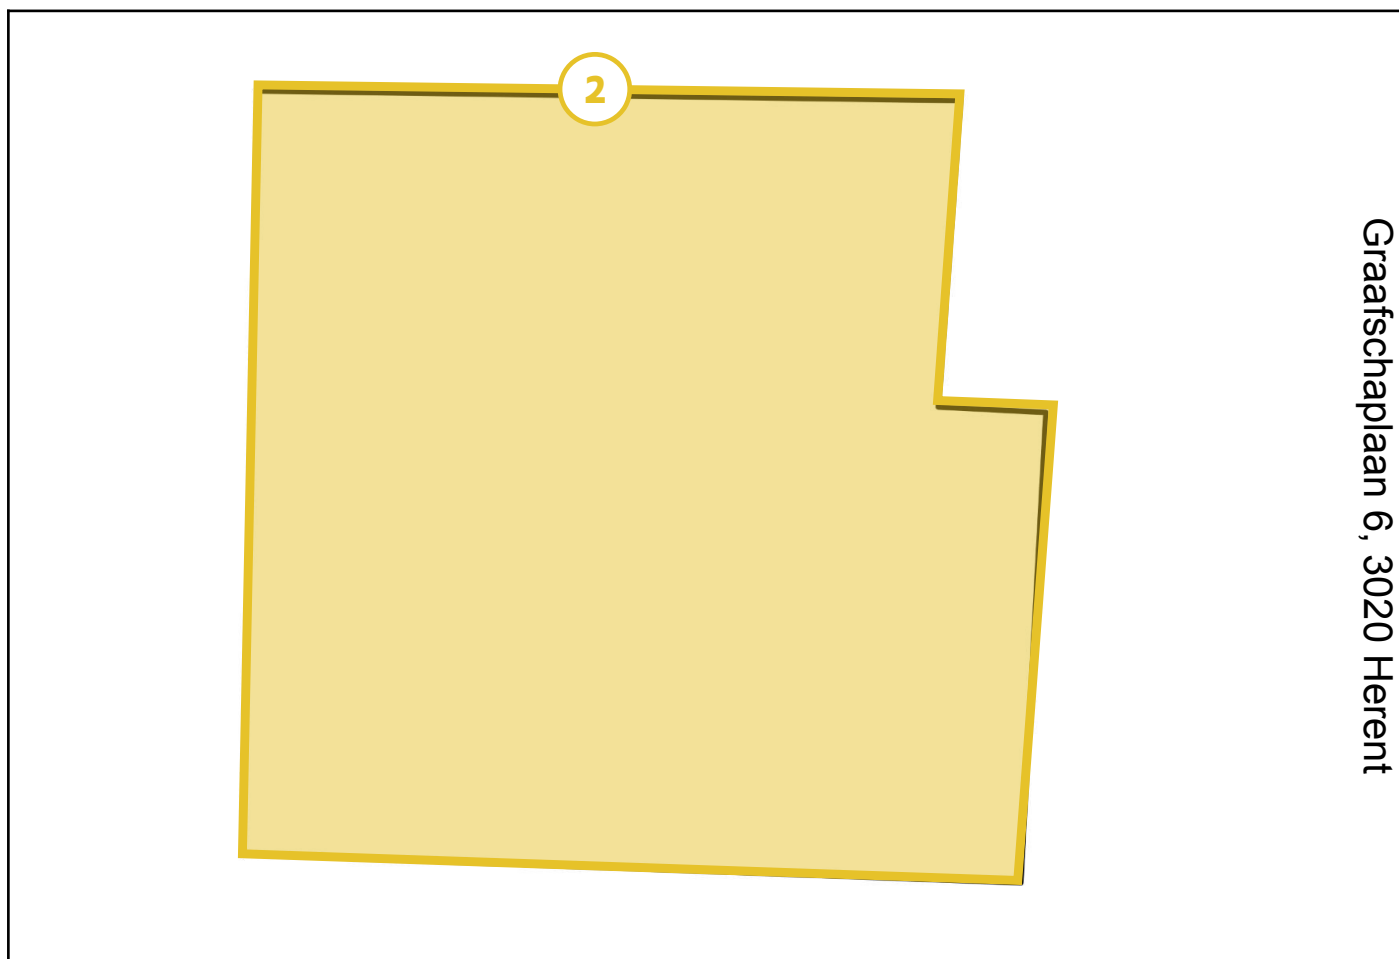
Plan 2.2: Bijgebouw dakenplan

Beschrijving	Type	Actie
2. Roofing op dak	Asbestmateriaal	Zorgvuldig beheren

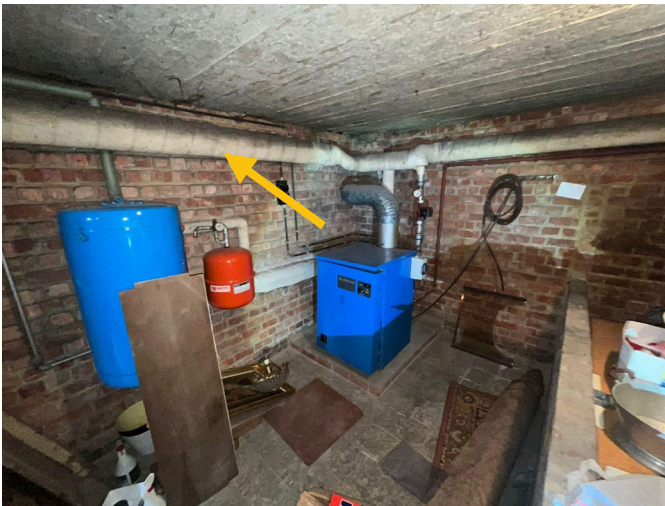
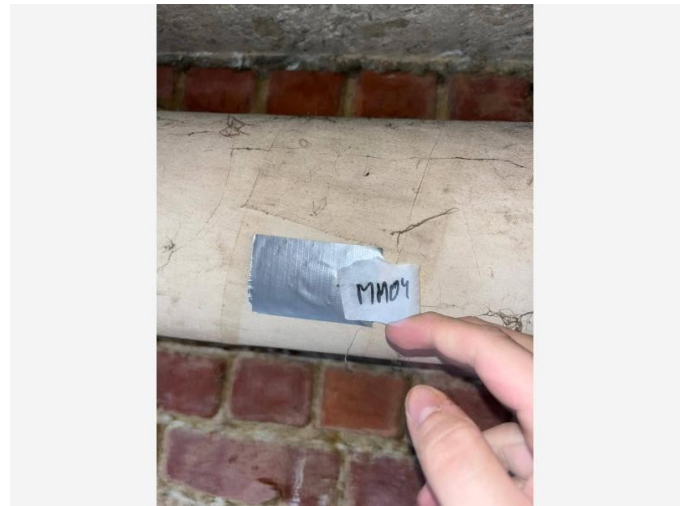
Eindbeoordeling materiaalrisico	Hoog materiaalrisico en/of hoge kans op vezelvrijgave
---------------------------------	---

Gebondenheid	Categorie 2: niet-hechtgebonden met matrix
Asbestsoort (vezeltype)	Amfibool aanwezig, uitgezonderd crocidoliet
Asbestconcentratie	Hoog ($\geq 50\%$)
Afschermingsgraad van het gehele materiaal	Geheel of deels vrij aan de binnenlucht, maar geen contact met binnenluchtstromen
Toestand van het materiaal	Matig beschadigd, matig verweerd

#	Type	Referentie	Resultaat
1.1	Mengmonster	MM04 (Rechte stukken)	Chrysotiel, Amosiet
1.2	Mengmonster	MM05 (Bochten)	Chrysotiel, Amosiet

Beschrijving	Leidingisolatie (gips)
Omgeving	Binnen
Primaire drager	HVAC infrastructuur en uitrusting
Asbestmateriaal	In-situ afwerkingslagen - Thermische isolatie
Bindmiddel van asbestmateriaal	Gips - kalk
Gebondenheid op basis van bindmiddel	Niet-hechtgebonden
Hoeveelheid (lengte - omtrek - dikte - aantal)	<ul style="list-style-type: none">• 18,00 m - 30,00 cm - 4,00 cm - 1 stuk
Totaal volume	0,216 m ³
Eenvoudig bereikbaar	Ja
Bevestigingswijze	<ul style="list-style-type: none">• Verlijmd, ingegoten, versmeerd
Identificatiemethode	Een monstername door de asbestdeskundige met laboanalyse door een asbestlabo.
Destructieve handeling voor identificatie	Nee

- Verwijder dit asbestmateriaal zo snel mogelijk. Volg de toestand goed op.

- Hermetische zone (erkend asbestverwijderaars)
Dit betreft een niet-hechtgebonden asbestmateriaal. Het verwijderen van deze toepassing kan een grote vezelvrijgave tot gevolg hebben. Deze toepassing kan enkel verwijderd worden in een hermetische zone door een erkend asbestverwijderaars.

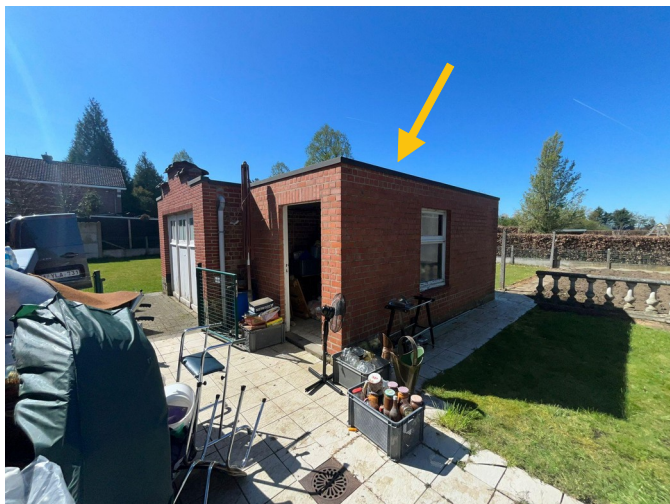
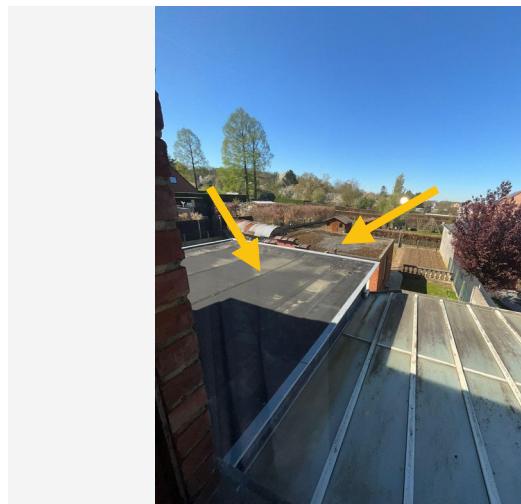
Er werd geen monsternamen uitgevoerd van deze toepassing. Het is aangewezen alsnog een monsternamen te laten uitvoeren indien u zekerheid wenst of deze toepassing asbesthoudend is en meer bepaald welke asbestsoort deze bevat. Dit kan namelijk een invloed hebben op de geldigheidsduur van het attest en/of de eindconclusie asbestveilig of niet-asbestveilig. Bij deze toepassing is dit niet altijd mogelijk daar het gevolg van lekschade niet uitgesloten kan worden. Laat deze toepassing het best bemonsteren voorafgaand aan werken.

Laag materiaalrisico en/of verlaagde kans op vezelvrijgave

Gebondenheid	Categorie 1: hechtgebonden in oorsprong
Asbestsoort (vezeltype)	Alleen chrysotiel aanwezig
Asbestconcentratie	Laag (< 50%)
Afschermingsgraad van het gehele materiaal	Geheel of deels vrij aan de buitenlucht, maar geen contact met binnenlucht
Toestand van het materiaal	Licht beschadigd, licht verweerd. Intacte calciumsilicaatplaat of materiaal met categorie 3-gebondenheid

Beschrijving	Roofing op dak
Omgeving	Buiten
Primaire drager	Plat dak
Asbestmateriaal	Dak- en gevelbekleding - Roofing
Bindmiddel van asbestmateriaal	Bitumen (roofing, teer, asfalt)
Gebondenheid op basis van bindmiddel	Hecht
Hoeveelheid (oppervlakte - aantal)	<ul style="list-style-type: none">• 50,00 m² - 1 stuk
Totale oppervlakte	50,00 m ²
Eenvoudig bereikbaar	Ja
Bevestigingswijze	<ul style="list-style-type: none">• Verlijmd, ingegoten, versmeerd
Identificatiemethode	<p>De asbestdeskundige beoordeelt het materiaal als asbestverdacht en dus asbesthoudend, en dit zonder monstername.</p> <p>Motivatie: De monstername brengt andere schade aan dan schade die inherent is aan de monstername.</p>
Destructieve handeling voor identificatie	Nee
Opmerking	Er werd geen monstername uitgevoerd wegens kans op lekschade.

- Zorg voor een veilig beheer. Vermijd het beschadigen van het asbestmateriaal. Controleer de toestand jaarlijks op wijzigingen.
- Voer bijkomende staalname(s) uit.

- Eenvoudige handelingen: mag via doe-het-zelf of door werknemer(s) met opleidingsattest eenvoudige handelingen
Als dit materiaal verwijderd kan worden zonder het te breken, te beschadigen... , dan mag met dit met eenvoudige handelingen.
Vermijd stofvorming en stofverspreiding op elk moment van de werken. Bevochtig of fixeer het materiaal.
Het gebruik van sneldraaiende werktuigen (boormachine, slijpschijf, hogedrukreiniger...) is verboden.
Zorg voor gepaste persoonlijke beschermingsmiddelen: minimaal FFP3-mondmasker (EN 149), wegwerpoverall met kap (minimaal Cat III, type 5/6), wegwerphandschoenen en overschoenen of afspoelbaar schoeisel.

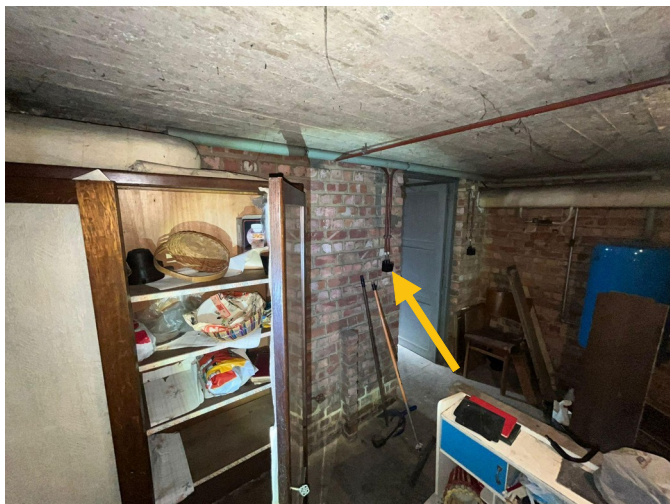
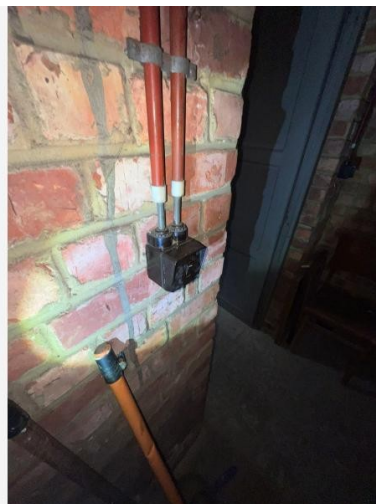
Er werd geen monsternamen uitgevoerd van deze toepassing. Het is aangewezen alsnog een monsternamen te laten uitvoeren indien u zekerheid wenst of deze toepassing asbesthoudend is en meer bepaald welke asbestsoort deze bevat. Dit kan namelijk een invloed hebben op de geldigheidsduur van het attest en/of de eindconclusie asbestveilig of niet-asbestveilig.

Eindbeoordeling materiaalrisico	Laag materiaalrisico en/of verlaagde kans op vezelvrijgave
---------------------------------	--

Gebondenheid	Categorie 1: hechtgebonden in oorsprong
Asbestsoort (vezeltype)	Crocidoliet aanwezig
Asbestconcentratie	Laag (< 50%)
Afschermingsgraad van het gehele materiaal	Geheel of deels vrij aan de binnenlucht, maar geen contact met binnenluchtstromen
Toestand van het materiaal	Onbeschadigd, niet verweerd

Beschrijving	Bakeliet (oud elektrisch materieel)
Omgeving	Binnen
Primaire drager	Communicatie en elektrische infrastructuur en uitrusting
Asbestmateriaal	Bakeliet
Bindmiddel van asbestmateriaal	Kunststof of -hars
Gebondenheid op basis van bindmiddel	Hecht
Hoeveelheid (gewicht - aantal)	<ul style="list-style-type: none"> • 10,00 kg - 1 stuk
Totaal gewicht	10,00 kg
Eenvoudig bereikbaar	Ja
Bevestigingswijze	<ul style="list-style-type: none"> • Geschroefd
Identificatiemethode	<p>De asbestdeskundige beoordeelt het materiaal als asbestverdacht en dus asbesthoudend, en dit zonder monstername.</p> <p>Motivatie: Er is een onderzoeksbeperking die monstername verhindert.</p>
Destructieve handeling voor identificatie	Nee
Opmerking	<p>Het betreft al het oud elektrisch (schakel)materieel van bakeliet (bvb; schakelaars/klemmendozen/stopcontacten/lamphouders...) Het betreft een ruwe schatting van de hoeveelheid.</p> <p>Het nemen van een monster was niet mogelijk daar er steeds een beschadiging nodig is. Aangezien deze toepassing dient voor de elektrische installatie is er dan een kans op elektrocutie.</p>

- Zorg voor een veilig beheer. Vermijd het beschadigen van het asbestmateriaal. Controleer de toestand jaarlijks op wijzigingen.
- Voer bijkomende staalname(s) uit.

- Eenvoudige handelingen: mag via doe-het-zelf of door werknemer(s) met opleidingsattest eenvoudige handelingen
Als dit materiaal verwijderd kan worden zonder het te breken, te beschadigen... , dan mag met dit met eenvoudige handelingen.
Vermijd stofvorming en stofverspreiding op elk moment van de werken. Bevochtig of fixeer het materiaal.
Het gebruik van sneldraaiende werktuigen (boormachine, slijpschijf, hogedrukreiniger...) is verboden.
Zorg voor gepaste persoonlijke beschermingsmiddelen: minimaal FFP3-mondmasker (EN 149), wegwerpoverall met kap (minimaal Cat III, type 5/6), wegwerphandschoenen en overschoenen of afspoelbaar schoeisel.

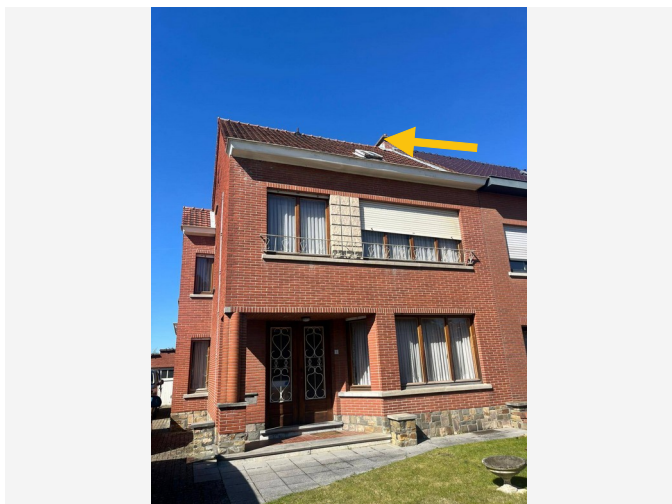
Situeringfoto

Tijdelijke beperking

Reden: Het te onderzoeken materiaal situeert zich hoger dan 3,50 m te rekenen vanaf een veilige ondergrond

Uitleg van de asbestdeskundige: De binnenkant van de schouw(en) kon(den) niet visueel worden nagekeken. De toegang van de schouw kan alleen vanaf de bovenkant gecontroleerd worden en dit is niet mogelijk binnen de onderzoeksbeperkingen van het inspectieprotocol.

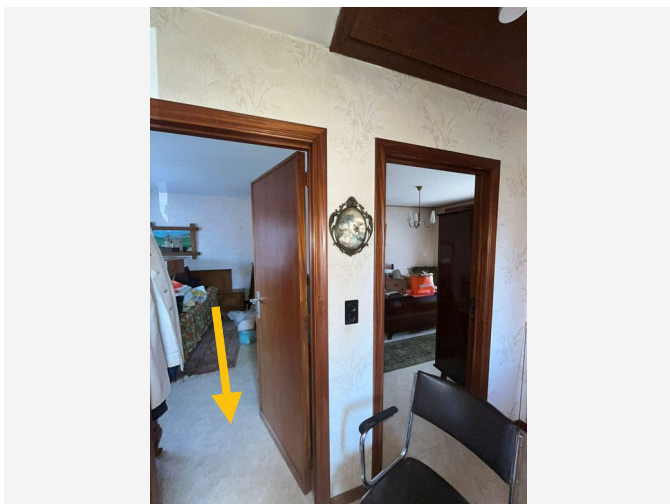
Situeringfoto

Onder de nieuwe vloer kan een asbestverdachte vloer aanwezig zijn. Deze kon niet vastgesteld worden omdat het een niet-destructief onderzoek betreft.

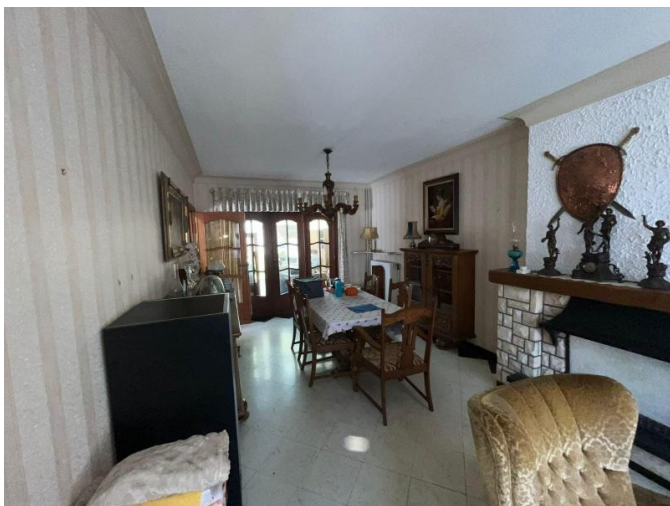
Situeringfoto

Dit asbestattest werd opgemaakt na een volledige rondgang ter plaatse van het inspectiegebied. Conform het inspectieprotocol werden de, op het moment van de controle, waarneembare asbestverdachte materialen en/of ruimtes opgenomen in dit asbestattest. De overige materialen waren niet waarneembaar, niet verdacht of werden beschreven in een beperkings- of adviesfiche.

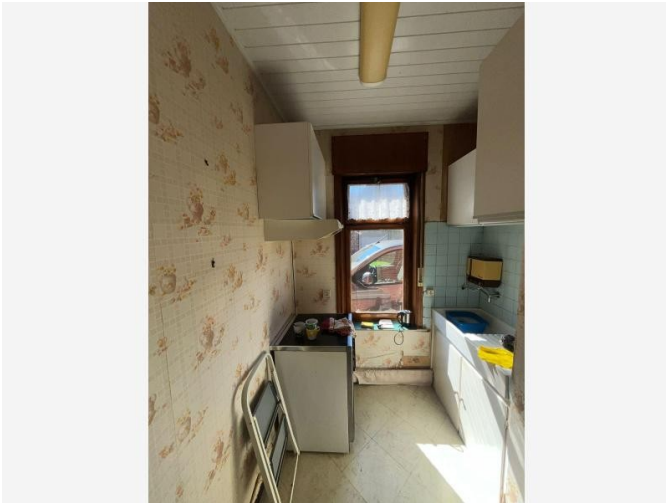
Situeringsfoto

De gebruikte tegellijm van plinten, wand- en/of vloertegels kan asbest bevatten, het betreft een niet-destructief onderzoek, daardoor kon deze niet visueel vastgesteld, beoordeeld en bemonsterd worden.

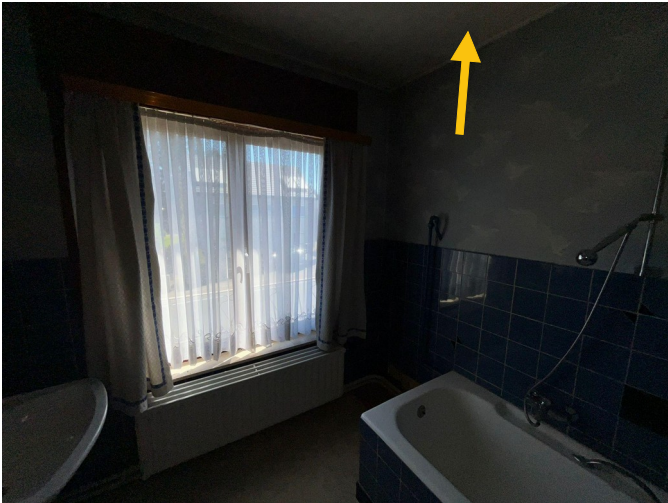
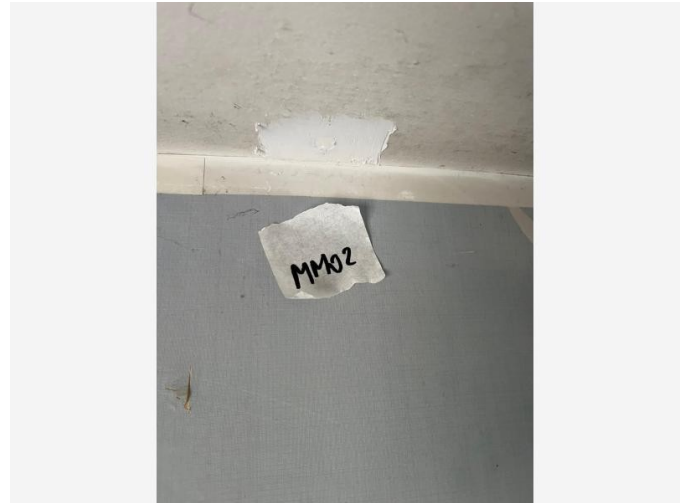
Fiche 8: Pleisterwerk aan plafond

Geen asbest

#	Type	Referentie	Resultaat
8.1	Mengmonster	MM02	Geen asbest

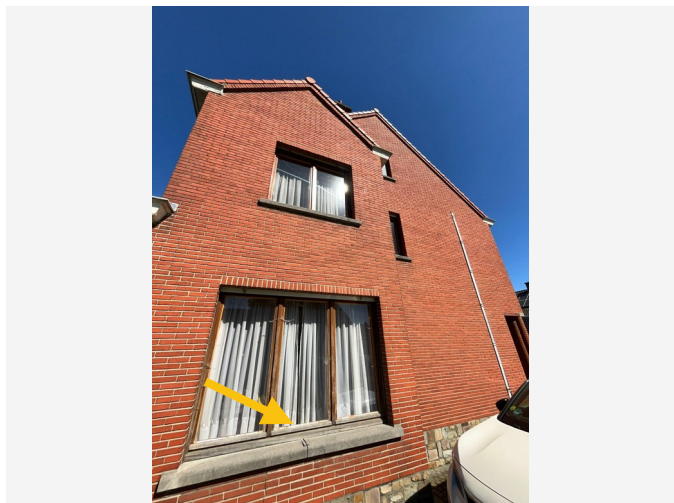
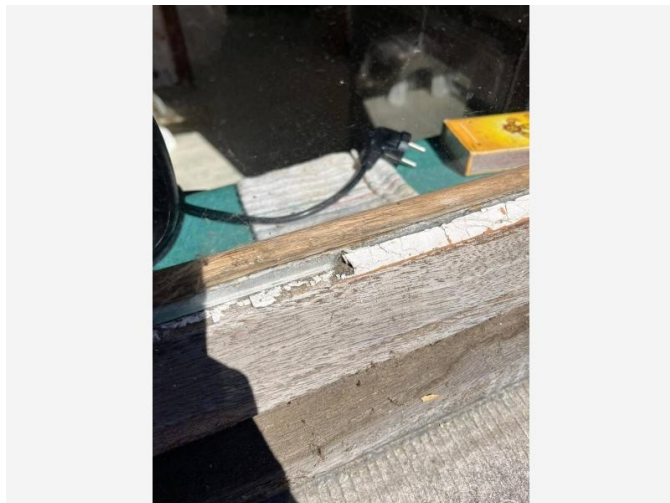
Fiche 9: Mastiek (oud) schrijnwerk (tussen kader en glas)

Geen asbest

#	Type	Referentie	Resultaat
9.1	Puntmonster	PM01	Geen asbest

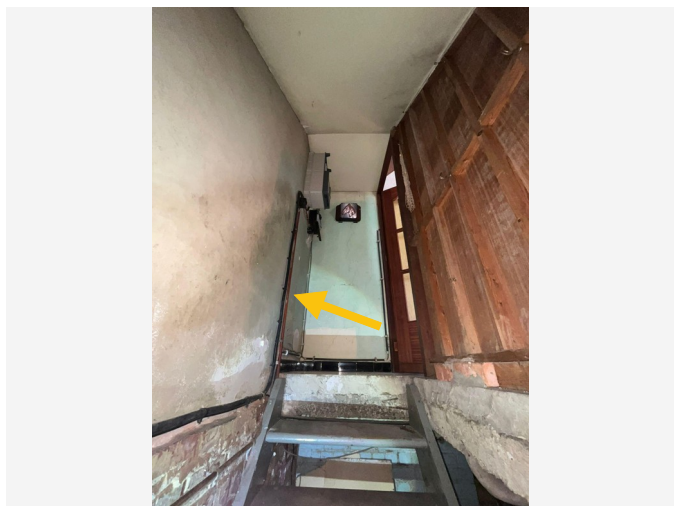
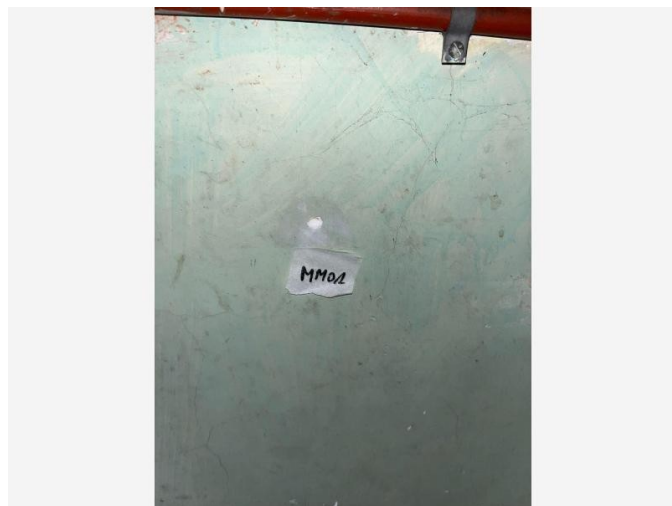
Fiche 10: Pleisterwerk aan muren

Geen asbest

#	Type	Referentie	Resultaat
10.1	Mengmonster	MM01	Geen asbest

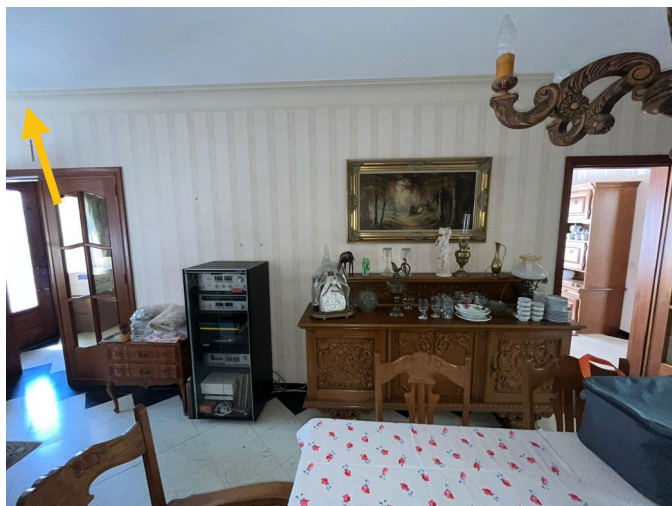
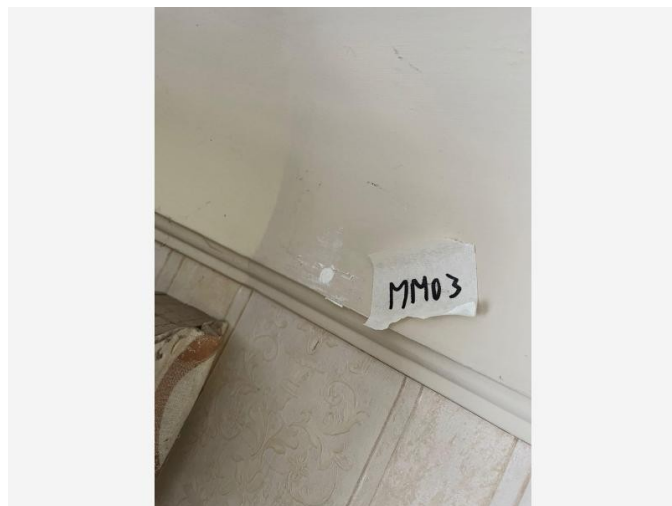
Fiche 11: Moluren plafond

Geen asbest

#	Type	Referentie	Resultaat
11.1	Mengmonster	MM03	Geen asbest
