# Asbestinventarisat attest

Lobbensestraat 198, 3271 Scherpenheuvel-Zichem

Attestnummer : 20260629-000053.000

Uitgegeven op : 29.06.2026

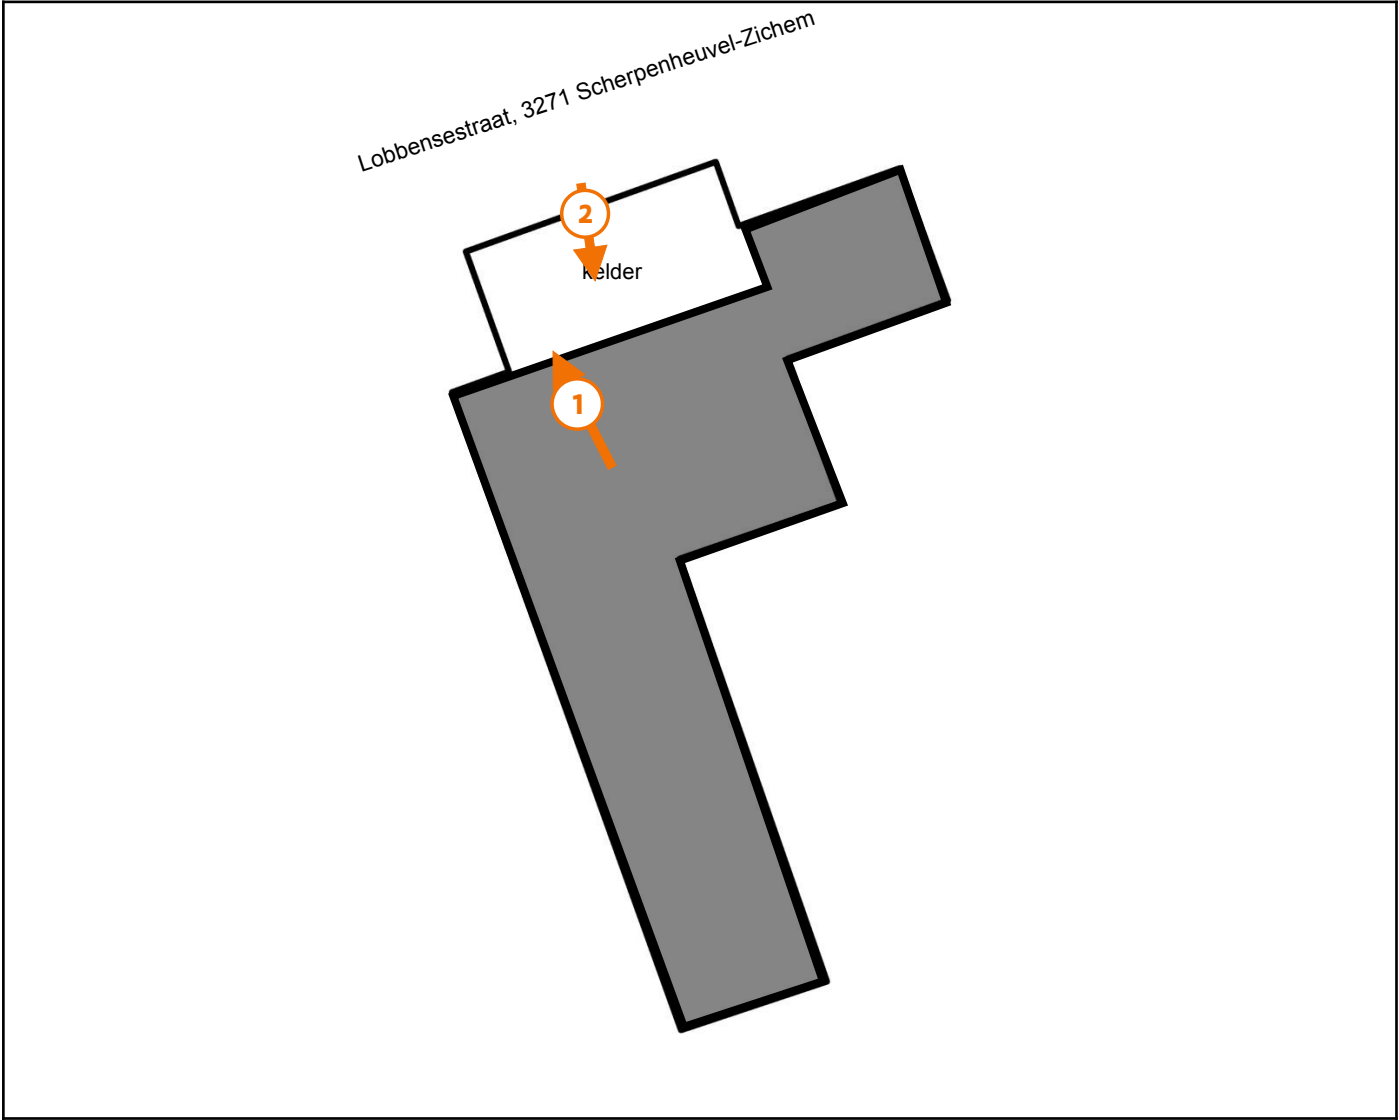
# Plan 1.1: woning kelder

| Beschrijving | Type | Actie |
|---|---|---|
| 1. Doorvoerbuizen voor technische leidingen kelder | Asbestmateriaal | Verwijderen |
| 2. Steunpaal kelder | Asbestmateriaal | Maatregelen nemen |

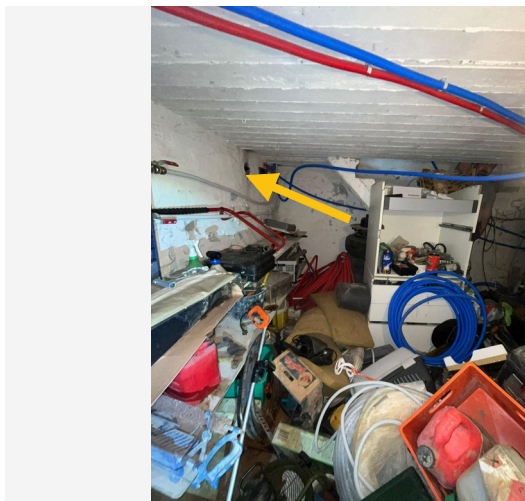
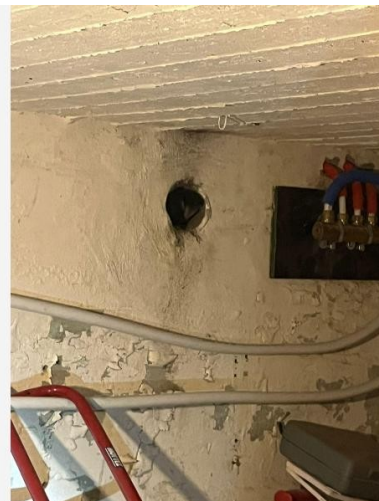
| Fiche 1: Doorvoerbuizen voor technische leidingen kelder..... | 18 |

Het asbestmateriaal valt onder de mijlpaal van 2040.

Verwijderen

Er werd geen monsternamen uitgevoerd van deze toepassing. Het is aangewezen alsnog een monsternamen te laten uitvoeren indien u zekerheid wenst of deze toepassing asbesthoudend is en meer bepaald welke asbestsoort deze bevat. Dit kan namelijk een invloed hebben op de geldigheidsduur van het attest en/of de eindconclusie asbestveilig of niet-asbestveilig.

| Eindbeoordeling materiaalrisico | Verhoogd materiaalrisico en/of verhoogde kans op vezelvrijgave |

| Asbestsoort (vezeltype) | Crocidoliet aanwezig |
| Toestand van het materiaal | Licht beschadigd, licht verweerd. Intacte calciumsilicaatplaat of materiaal met categorie 3-gebondenheid |

| Beschrijving | Doorvoerbuizen voor technische leidingen kelder |
| Identificatiemethode | <p>De asbestdeskundige beoordeelt het materiaal als asbestverdacht en dus asbesthoudend, en dit zonder monsternamen.</p> <p>Motivatie: De opdrachtgever weigert om het materiaal te laten bemonsteren.</p> |
| Opmerking | Enkel het zichtbare gedeelte en de muurdoorvoer is bij de lengte ingegeven. Het is onduidelijk hoe ver de buis in de grond doorloopt. |

- Zorg voor een veilig beheer. Vermijd het beschadigen van het asbestmateriaal. Controleer de toestand jaarlijks op wijzigingen.
- Voer bijkomende staalname(s) uit.

- Eenvoudige handelingen: mag via doe-het-zelf of door werknemer(s) met opleidingsattest eenvoudige handelingen  
Als dit materiaal verwijderd kan worden zonder het te breken, te beschadigen... , dan mag met dit met eenvoudige handelingen.

Vermijd stofvorming en stofverspreiding op elk moment van de werken. Bevochtig of fixeer het materiaal.

Het gebruik van sneldraaiende werktuigen (boormachine, slijpschijf, hogedrukreiniger...) is verboden.

Zorg voor gepaste persoonlijke beschermingsmiddelen: minimaal FFP3-mondmasker (EN 149), wegwerpoverall met kap (minimaal Cat III, type 5/6), wegwerphandschoenen en overschoenen of afspoelbaar

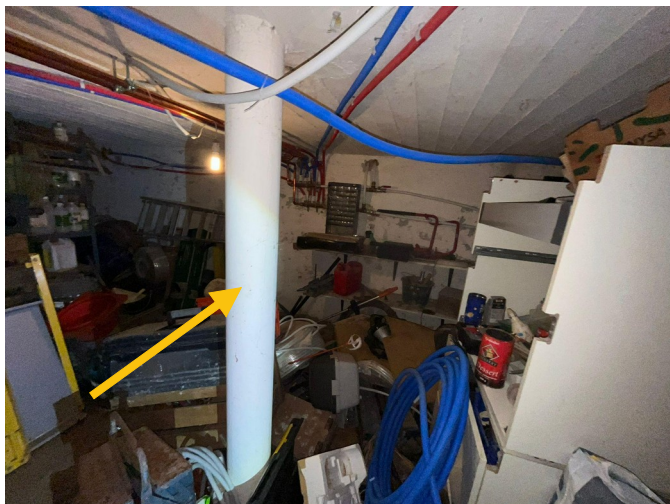
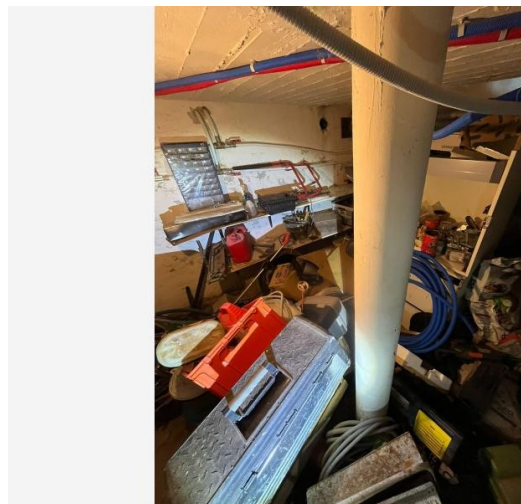
| Fiche 2: Steunpaal kelder..... | 21 |

Het asbestmateriaal valt onder de mijlpaal van 2040.

Maatregelen nemen

Er werd geen monstername uitgevoerd van deze toepassing. Het is aangewezen alsnog een monstername te laten uitvoeren indien u zekerheid wenst of deze toepassing asbesthoudend is en meer bepaald welke asbestsoort deze bevat. Dit kan namelijk een invloed hebben op de geldigheidsduur van het attest en/of de eindconclusie asbestveilig of niet-asbestveilig.

| Eindbeoordeling materiaalrisico | Verhoogd materiaalrisico en/of verhoogde kans op vezelvrijgave |

| Asbestsoort (vezeltype) | Crocidoliet aanwezig |
| Toestand van het materiaal | Licht beschadigd, licht verweerd. Intacte calciumsilicaatplaat of materiaal met categorie 3-gebondenheid |

| Beschrijving | Steunpaal kelder |
| Eenvoudig bereikbaar | <p>Nee</p> <ul style="list-style-type: none"> <li>• Verwijdering tast de bouwkundige integriteit aan.</li> </ul> |
| Identificatiemethode | <p>De asbestdeskundige beoordeelt het materiaal als asbestverdacht en dus asbesthoudend, en dit zonder monsternamen.</p> <p>Motivatie: De opdrachtgever weigert om het materiaal te laten bemonsteren.</p> |

- Zorg voor een veilig beheer. Vermijd het beschadigen van het asbestmateriaal. Controleer de toestand jaarlijks op wijzigingen.
- Voer bijkomende staalname(s) uit.

- Eenvoudige handelingen: enkel door erkend asbestverwijderaar  
Als dit materiaal verwijderd kan worden zonder het te breken, te beschadigen... , dan mag met dit met eenvoudige handelingen.

Vermijd stofvorming en stofverspreiding op elk moment van de werken. Bevochtig of fixeer het materiaal.

Het gebruik van sneldraaiende werktuigen (boormachine, slijpschijf, hogedrukreiniger...) is verboden.

Zorg voor gepaste persoonlijke beschermingsmiddelen: minimaal FFP3-mondmasker (EN 149), wegwerpoverall met kap (minimaal Cat III, type 5/6), wegwerphandschoenen en overschoenen of afspoelbaar schoeisel.

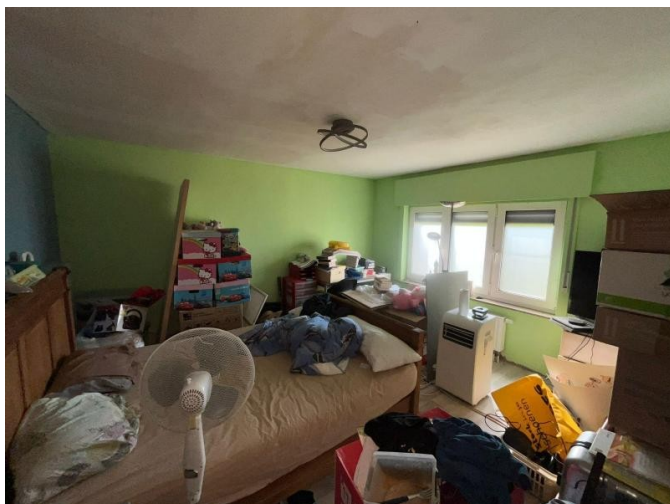
| Fiche 3: Materiaal in opslag/bemeubeling..... | 25 |

**Reden:** Materiaal in opslag

**Uitleg van de asbestdeskundige:** Op het moment van de controle is er bemeubeling/materiaal/stockage aanwezig, hierdoor konden niet alle wanden/delen vloer/plafond worden vastgesteld. Mogelijk konden sommige toepassingen hierdoor niet visueel worden vastgesteld. (vnl. ). De eigenaar/opdrachtgever verklaart deze beperking niet op korte termijn te kunnen oplossen. Een aanvullend onderzoek kan aangewezen zijn op het moment dat deze ruimten zijn vrijgemaakt.

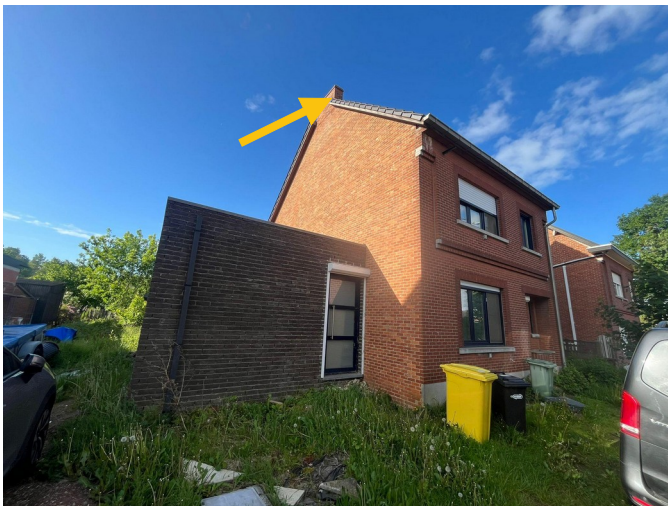
| Fiche 4: Schouwen..... | 26 |

**Reden:** Het te onderzoeken materiaal situeert zich hoger dan 3,50 m te rekenen vanaf een veilige ondergrond

**Uitleg van de asbestdeskundige:** De binnenkant van de schouw(en) kon(den) niet visueel worden nagekeken. De toegang van de schouw kan alleen vanaf de bovenkant gecontroleerd worden en dit is niet mogelijk binnen de onderzoeksbeperkingen van het inspectieprotocol.

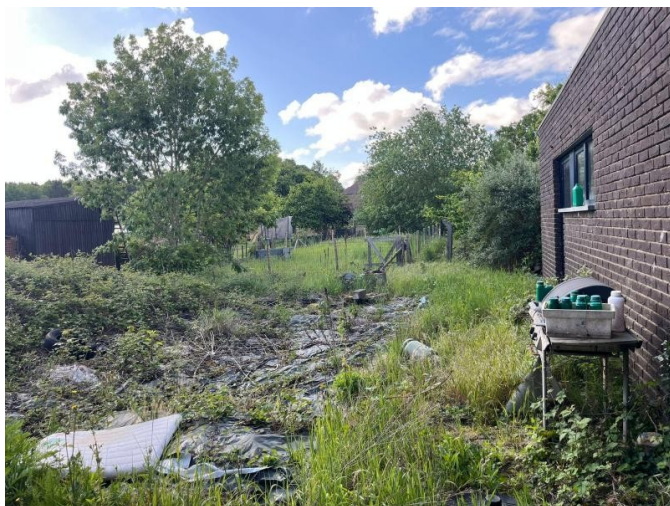
| Fiche 5: Tuin..... | 27 |

**Reden:** Overwoekerende vegetatie

**Uitleg van de asbestdeskundige:** De tuin is geheel/deels overwoekerd. Hierdoor kon men niet nagaan of er hier asbesttoepassingen aanwezig kunnen zijn.

De eigenaar/opdrachtgever verklaart deze beperking niet op korte termijn te kunnen oplossen. Een aanvullend onderzoek kan aangewezen zijn op het moment dat de overwoekerde plaatsen zijn vrijgemaakt.

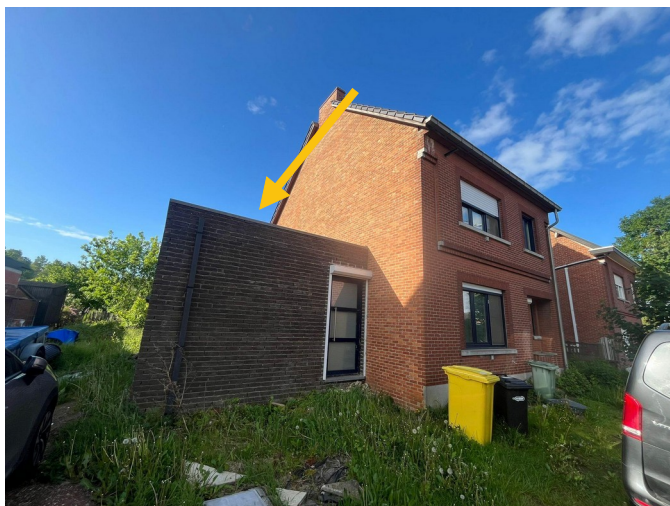
| Fiche 6: Aanbouw..... | 29 |

**Bouwjaar:** 2013

*Constructies gebouwd vanaf 2001 moeten niet onderzocht worden*

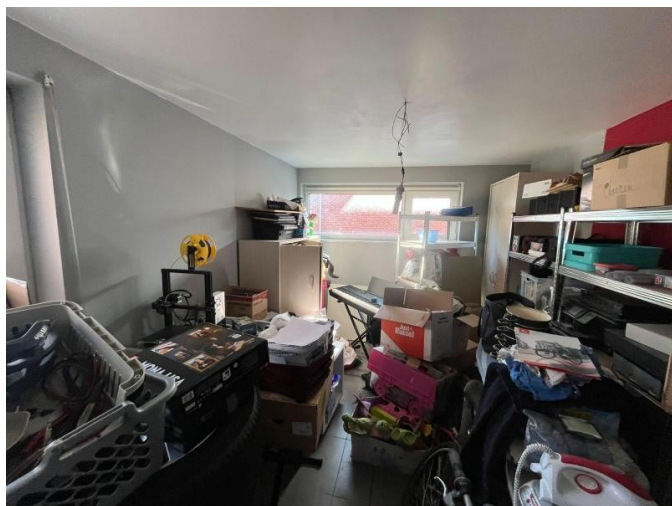
| Fiche 7: Rondgang inspectiegebied..... | 31 |

Dit asbestattest werd opgemaakt na een volledige rondgang ter plaatse van het inspectiegebied. Conform het inspectieprotocol werden de, op het moment van de controle, waarneembare asbestverdachte materialen en/of ruimtes opgenomen in dit asbestattest. De overige materialen waren niet waarneembaar, niet verdacht of werden beschreven in een beperkings- of adviesfiche.

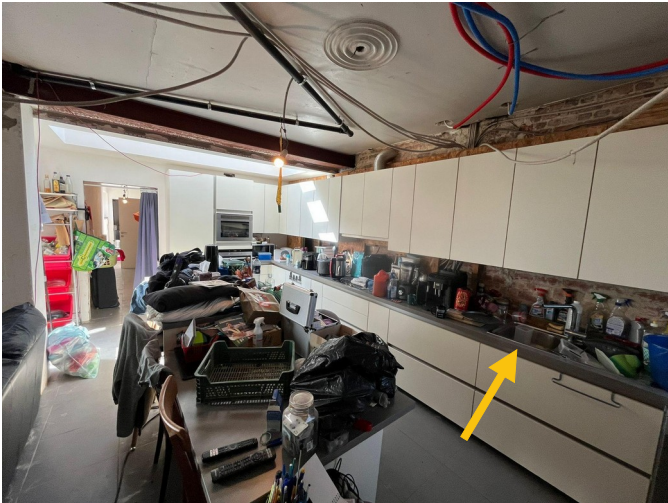
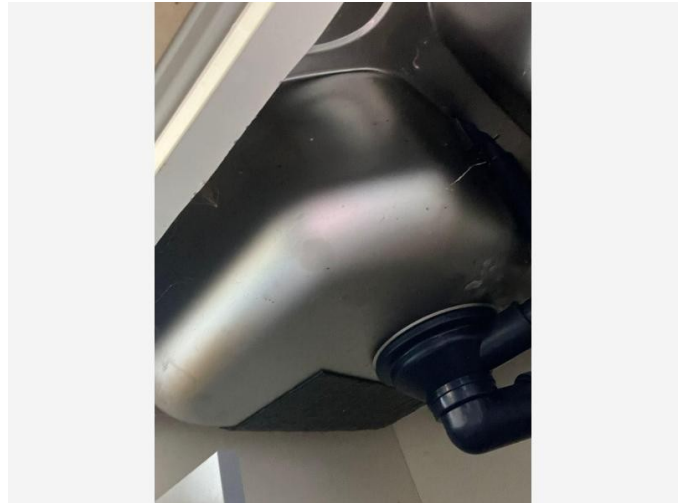
## Fiche 8: Antidreunplaat onder spoeltafel keuken

Geen asbest

| Beschrijving | Antidreunplaat onder spoeltafel keuken |
| Identificatiemethode | De asbestdeskundige gebruikt een bewijsdocument andere dan een bestaande laboanalyse, met bevestiging door vaststelling en expertise en dit zonder monstername. |

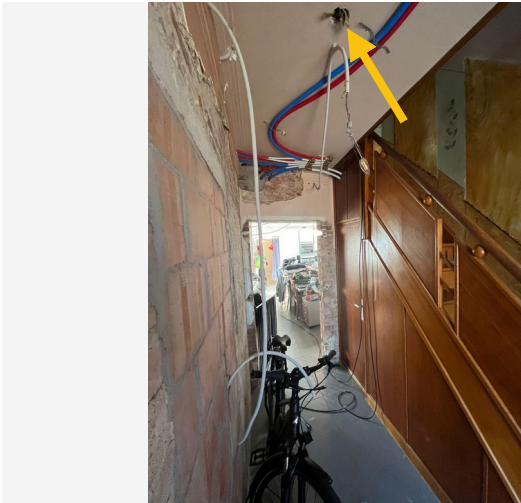
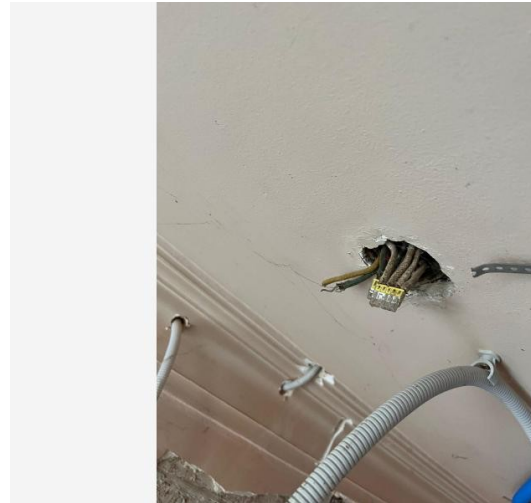
## Fiche 9: Pleisterwerk aan plafond

Geen asbest

| # | Type | Referentie | Resultaat |
|---|---|---|---|
| 9.1 | Mengmonster | MM02 | Geen asbest |

| Opmerking | <p>In volgende verplicht te bemonsteren ruimtes is geen waarneembaar pleisterwerk aangetroffen: stookplaats</p> <p>Volgende verplichte te bemonsteren ruimtes zijn niet aanwezig: /</p> <p>Het betreft een (ruwe) schatting van de hoeveelheid. Het betreft al het waarneembaar pleisterwerk aanwezig op de plafonds van het inspectiegebied. De monsternames zijn steekproefsgewijs genomen in de voorgeschreven ruimten volgens de voorschriften van het inspectieprotocol. Een negatief analyseresultaat sluit niet uit dat er op andere plaatsen in dezelfde toepassing toch asbest kan voorkomen.</p> |

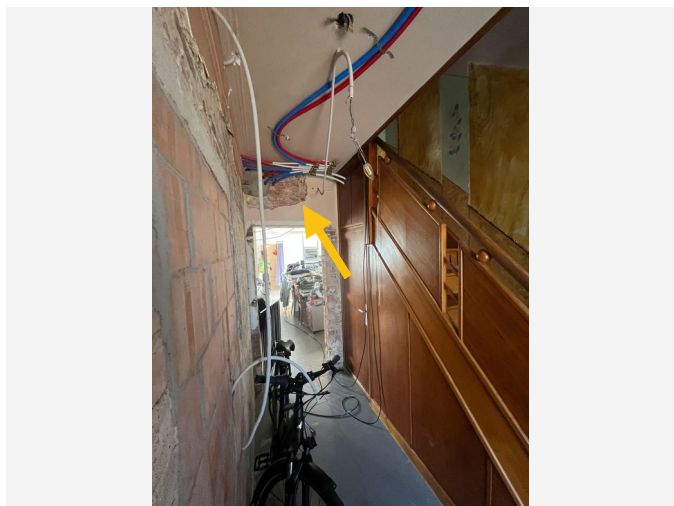
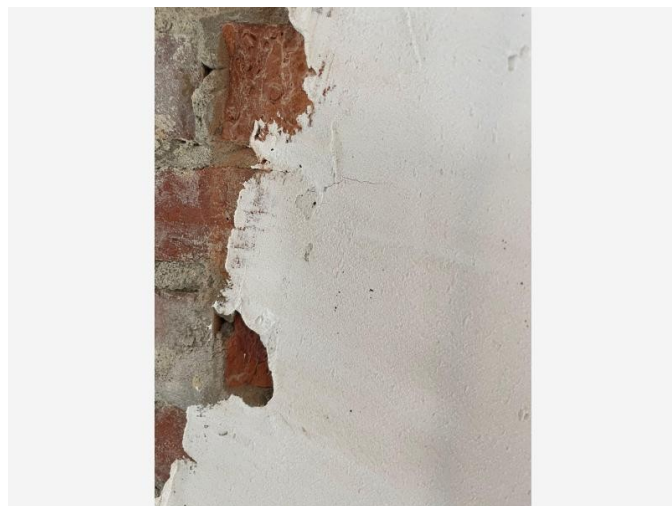
## Fiche 10: Pleisterwerk aan muren

Geen asbest

| # | Type | Referentie | Resultaat |
|---|---|---|---|
| 10.1 | Mengmonster | MM01 | Geen asbest |

| Opmerking | <p>In volgende verplicht te bemonsteren ruimtes is geen waarneembaar pleisterwerk aangetroffen: stookplaats</p> <p>Volgende verplichte te bemonsteren ruimtes zijn niet aanwezig: /</p> <p>Het betreft een (ruwe) schatting van de hoeveelheid. Het betreft al het waarneembaar pleisterwerk aanwezig op de muren van het inspectiegebied. De monsternames zijn steekproefsgewijs genomen in de voorgeschreven ruimten volgens de voorschriften van het inspectieprotocol. Een negatief analyseresultaat sluit niet uit dat er op andere plaatsen in dezelfde toepassing toch asbest kan voorkomen.</p> |

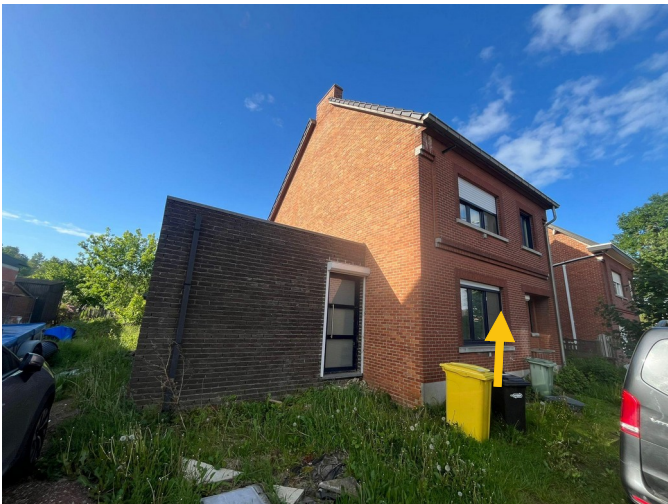
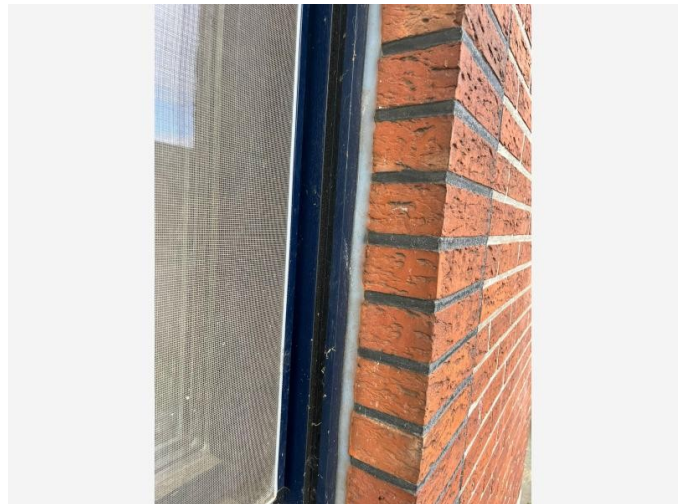
## Fiche 13: Siliconen aan ramen en/of deuren

| Beschrijving | Notitie | Terug te vinden op plannen |
|---|---|---|
| Fiche 13: Siliconen aan ramen en/of deuren | De ramen en/of deuren zijn opgespoten met niet verdachte mastiek/kit. | - |
