# Asbestinventarisatetest

Koestraat 48, 3270 Scherpenheuvel-Zichem

Attestnummer : 20261005-000157.000

Uitgegeven op : 05.10.2026

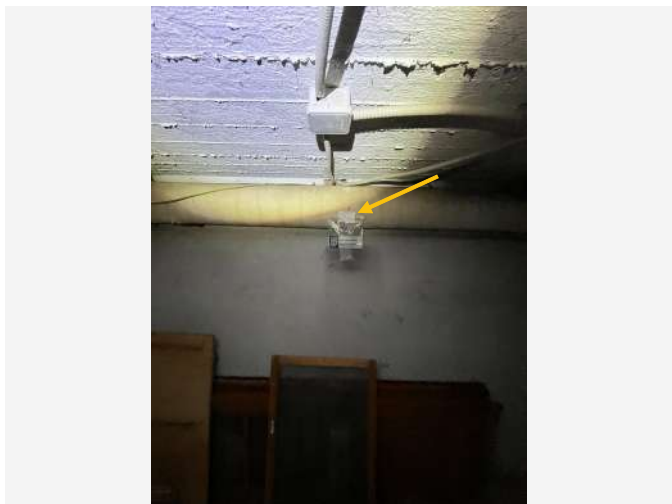
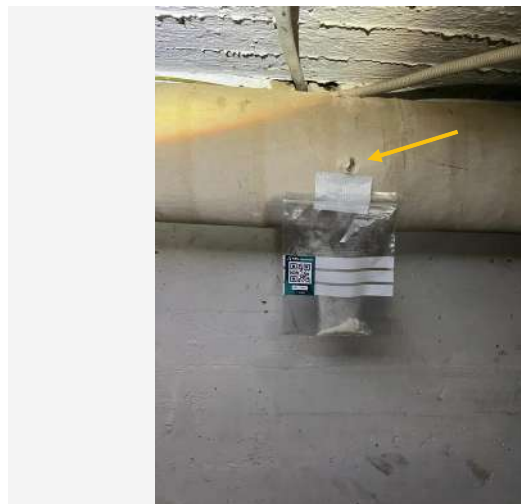
Het asbestmateriaal valt onder de mijlpaal van 2034.

| Eindbeoordeling materiaalrisico | Hoog materiaalrisico en/of hoge kans op vezelvrijgave |

| Gebondenheid | Categorie 2: niet-hechtgebonden met matrix |
| Asbestsoort (vezeltype) | Amfibool aanwezig, uitgezonderd crocidoliet |
| Asbestconcentratie | Hoog ( $\geq 50\%$ ) |
| Toestand van het materiaal | Zwaar beschadigd, zwaar verweerd |

| # | Type | Referentie | Resultaat |
|---|---|---|---|
| 1.1 | Mengmonster | M06 | Amosiet |
| 1.2 | Mengmonster | M07 | Amosiet |

| Beschrijving | Leidingisolatie - Gips |

**Dringend verwijderen**

- Sluit de ruimte luchtdicht af en vermijd het betreden van de ruimte.
- Scherm in afwachting van verwijdering het asbestmateriaal af van luchtstromingen en verstoring: bijvoorbeeld door het te verpakken, te fixeren, af te dekken, signalisatie - afbakening aan te brengen, ...
- Verwijder dit asbestmateriaal zo snel mogelijk. Volg de toestand goed op.

- Hermetische zone (erkend asbestverwijderaar)  
Bij deze verwijdering van asbestmaterialen bestaat er een grote kans op vrijkomen van asbestvezels. Daarom mag dit enkel verwijderd worden door een erkend asbestverwijderaar in een hermetische zone. Bij het verwijderen moet steeds rekening worden gehouden met alle milieu- en veiligheidsvoorschriften. Codex boek VI, titel 3 of de website van OVAM

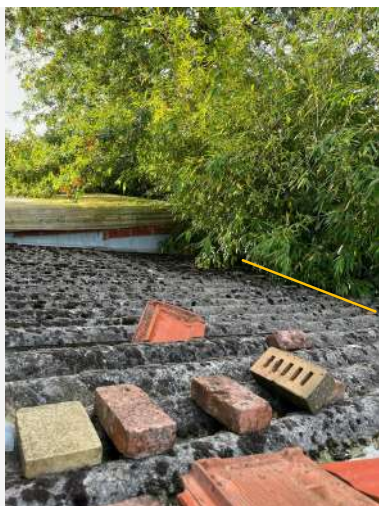
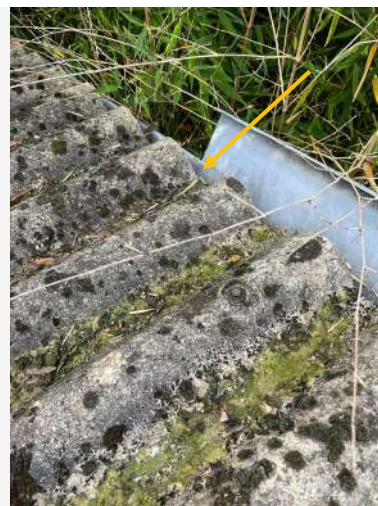
Het asbestmateriaal valt onder de mijlpaal van 2040.

| Beschrijving | Dakgoot - Contaminatie |
| Type resten (contaminatie) | <ul style="list-style-type: none"><li>• Stof, deeltjes &lt; 4 mm, flinters, gruis (los, opliggend)</li></ul> |
| Bron van de resten | Golfplaten |

**Dringend verwijderen**

- Verwijder het asbestafval.

- Eenvoudige handelingen: mag via doe-het-zelf of door werknemer(s) met opleidingsattest eenvoudige handelingen  
Bij het uitvoeren van eenvoudige handelingen, zoals toegestaan via doe-het-zelfmethoden of door werknemers met een opleidingsattest, is het gebruik van de juiste persoonlijke beschermingsmiddelen (PBM's) verplicht om blootstelling aan asbestvezels te voorkomen. Wij adviseren echter om asbest te laten verwijderen door een werknemer met opleidingscertificaat. Maar het is ook toegestaan via de doe-het-zelfmethode, mits de juiste voorzorgsmaatregelen en PBM's in acht worden genomen. De te gebruiken PBM's zijn:
  - FFP3-mondmasker of halfgelaatsmasker met P3 filter
  - wegwerpoverall (Tyvek CATIII, type 5 en 6)
  - afwasbaar schoeisel

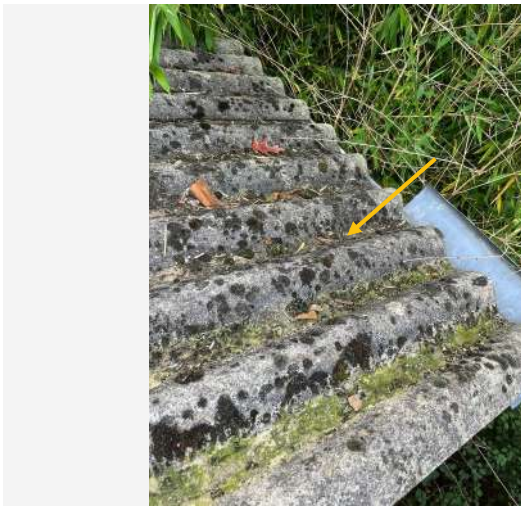
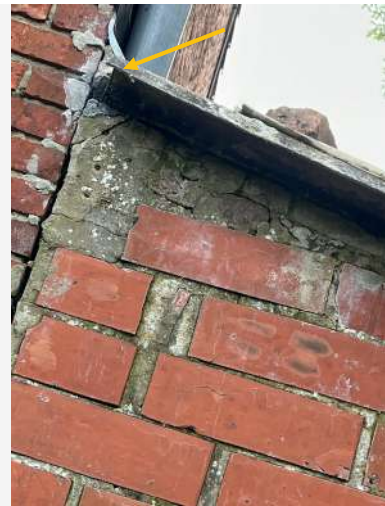
Het asbestmateriaal valt onder de mijlpaal van 2034.

| Eindbeoordeling materiaalrisico | Verhoogd materiaalrisico en/of verhoogde kans op vezelvrijgave |

| Gebondenheid | Categorie 1: hechtgebonden in oorsprong |
| Asbestsoort (vezeltype) | Alleen chrysotiel aanwezig |
| Toestand van het materiaal | Matig beschadigd, matig verweerd |

| # | Type | Referentie | Resultaat |
|---|---|---|---|
| 3.1 | Puntmonster | M05 | Chrysotiel |

| Beschrijving | dakbedekking - golfplaten garage |

Verwijderen

- Zorg voor een veilig beheer. Vermijd het beschadigen van het asbestmateriaal. Controleer de toestand jaarlijks op wijzigingen.
- Hemelwater dat afspoelt van asbestcement daken of gevels kan asbestdeeltjes bevatten. Gebruik het enkel voor gesloten circuits (bv. spoelen toiletten). Reinig na het vervangen van het dak of de gevel de dakgoten en regenwaterput of -ton om asbesthoudend sediment of slib te verwijderen

- Eenvoudige handelingen: mag via doe-het-zelf of door werknemer(s) met opleidingsattest eenvoudige handelingen  
Bij het uitvoeren van eenvoudige handelingen, zoals toegestaan via doe-het-zelfmethoden of door werknemers met een opleidingsattest, is het gebruik van de juiste persoonlijke beschermingsmiddelen (PBM's) verplicht om blootstelling aan asbestvezels te voorkomen. Wij adviseren echter om asbest te laten verwijderen door een werknemer met opleidingscertificaat. Maar het is ook toegestaan via de doe-het-zelfmethode, mits de juiste voorzorgsmaatregelen en PBM's in acht worden genomen. De te gebruiken PBM's zijn:
  - FFP3-mondmasker of halfgelaatsmasker met P3 filter
