Asbestinventarisatetest

Waterstraat 33, 8730 Beernem

Attestnummer : 20240131-000135.000

Niet-asbestveilig

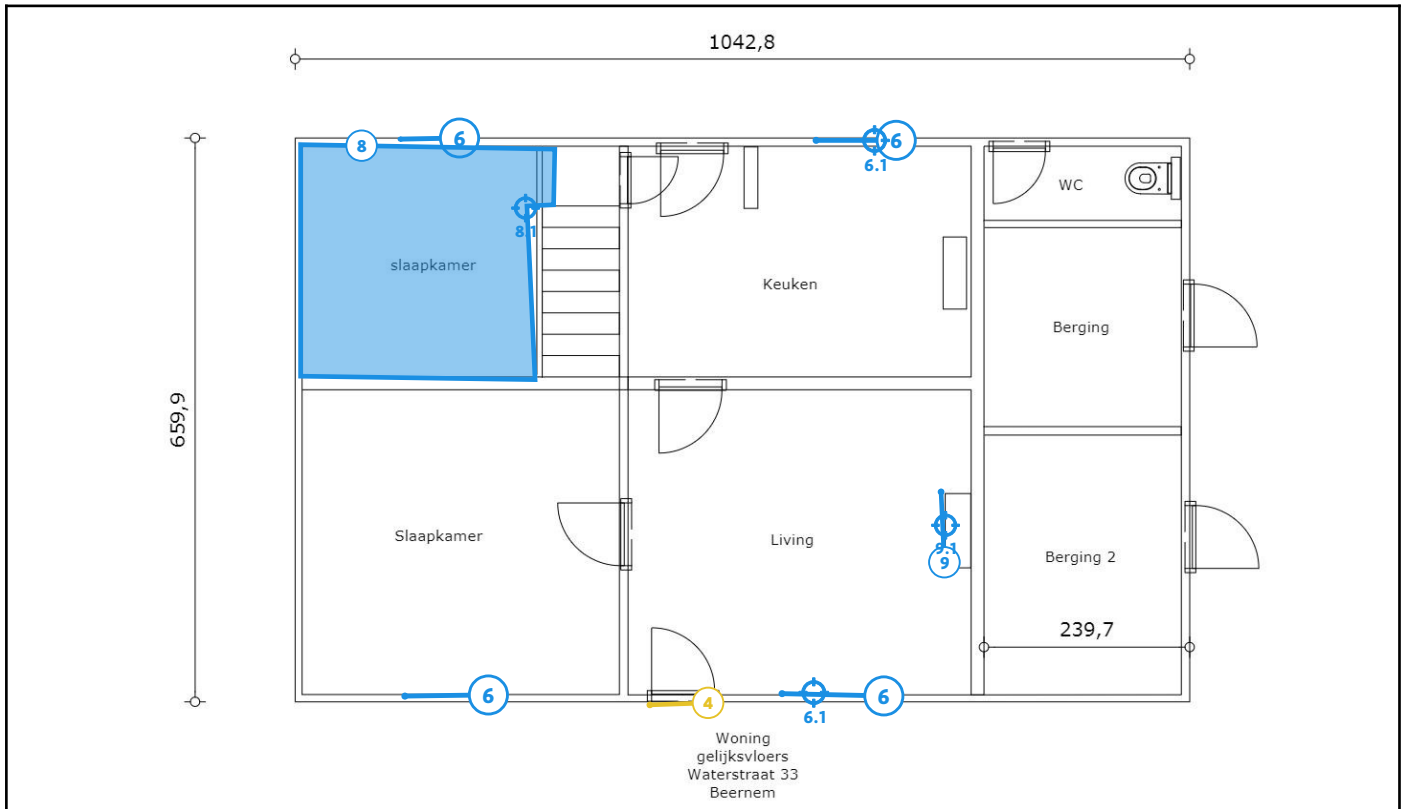
Plan 1.2: Plan niv 0 Woning Waterstraat 33 Beernem

Beschrijving	Type	Actie
4. Voordeur	Asbestmateriaal	Zorgvuldig beheren
6. Stopverf	Geen asbest	-
6.1 Code: MM 06	Mengmonster	-
8. Vloer	Geen asbest	-
8.1 Code: MM 03	Mengmonster	-
9. Plaat schouw	Geen asbest	-
9.1 Code: MM 05	Puntmonster	-

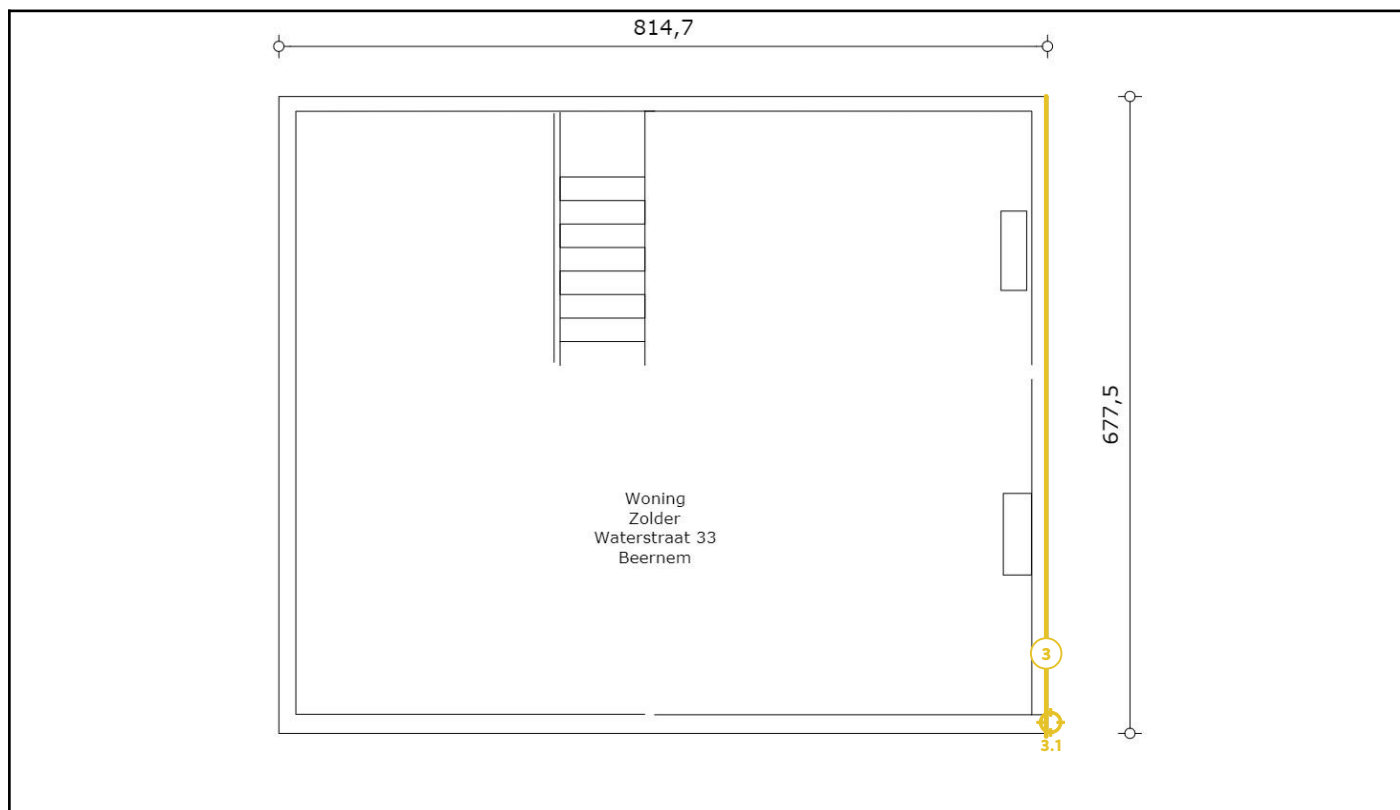
Plan 1.3: Plan niv 1 Woning Waterstraat 33 Beernem

Beschrijving	Type	Actie
3. Leien	Asbestmateriaal	Zorgvuldig beheren
3.1 Code: MM 02	Puntmonster	-

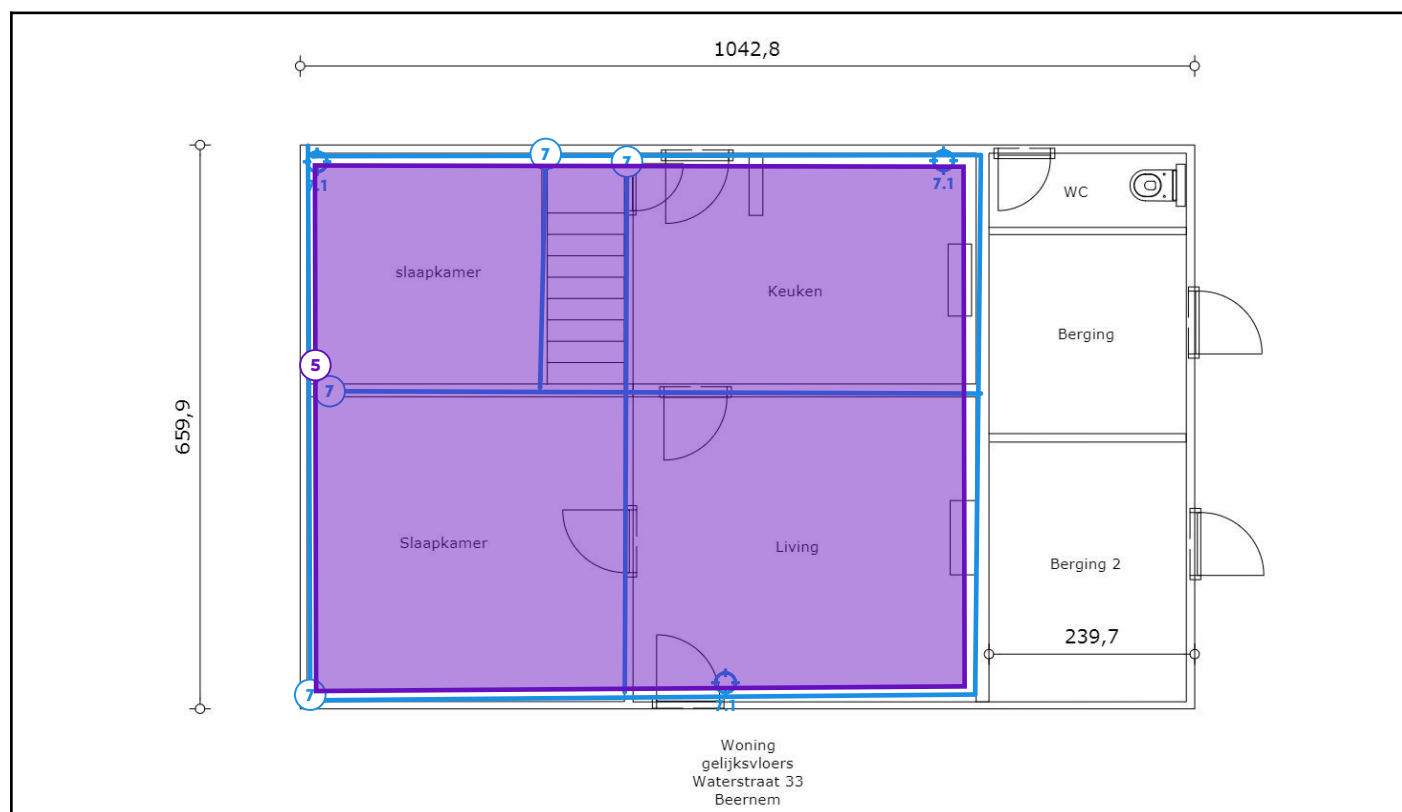
Plan 1.4: Plan niv 0 Woning Waterstraat 33 Beernem

Beschrijving	Type	Actie
5. Plafond	Advies	-
7. Pleister muur	Geen asbest	-
7.1 Code: MM 04	Mengmonster	-

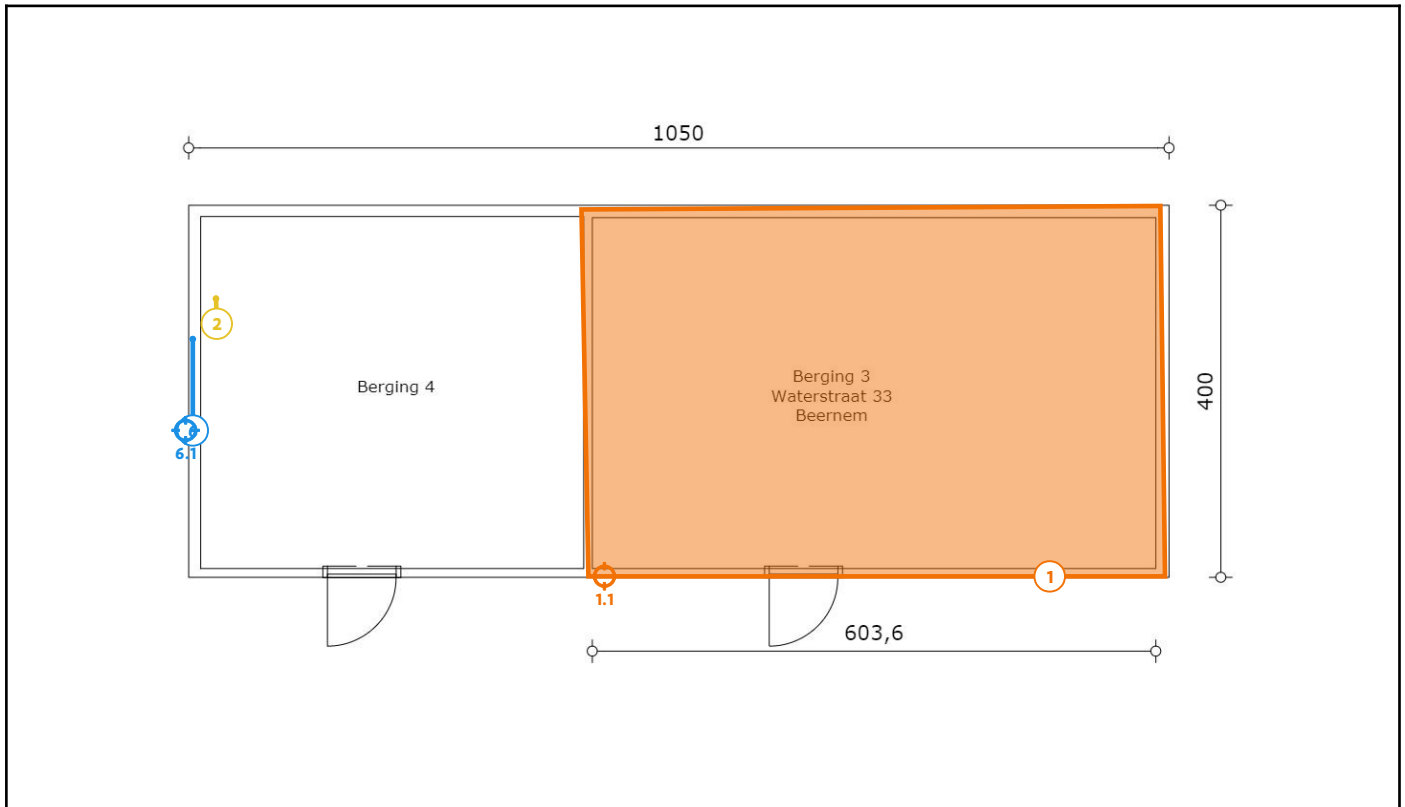
Plan 2.2: Plan Berging Waterstraat 33 Beernem

Beschrijving	Type	Actie
1. Golfplaten	Asbestmateriaal	Verwijderen
1.1 Code: M m 01	Puntmonster	-
2. Electra	Asbestmateriaal	Zorgvuldig beheren
6. Stopverf	Geen asbest	-
6.1 Code: MM 06	Mengmonster	-

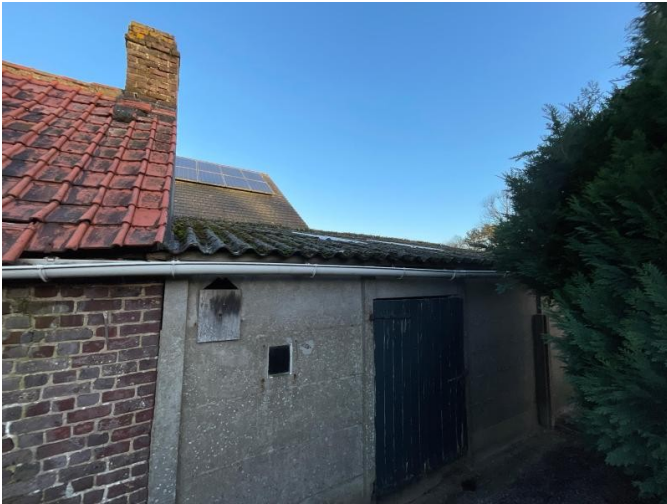
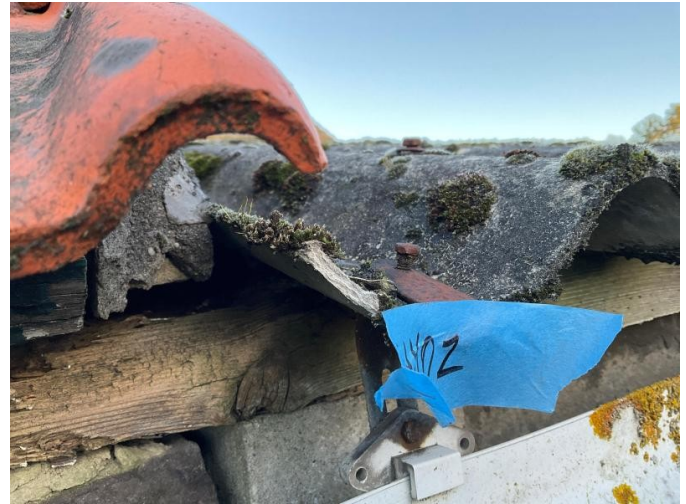
Het asbestmateriaal valt onder de mijlpaal van 2040.

Verwijderen

Eindbeoordeling materiaalrisico	Verhoogd materiaalrisico en/of verhoogde kans op vezelvrijgave
---------------------------------	----------------------------------------------------------------

Gebondenheid	Categorie 1: hechtgebonden in oorsprong
Asbestsoort (vezeltype)	Alleen chrysotiel
Asbestconcentratie	Laag (< 50%)
Afschermingsgraad van het gehele materiaal	Geheel of deels (ook) vrij aan de binnenlucht
Toestand van het materiaal	Matig beschadigd, matig verweerd

#	Type	Referentie	Resultaat
1.1	Puntmonster	M m 01	Chrysotiel

Beschrijving	Golfplaten
Omgeving	Binnen
Primaire drager	Schuin dak

Asbestmateriaal	Dak- en gevelbekleding - Golfplaat
Bindmiddel van asbestmateriaal	Cement
Gebondenheid op basis van bindmiddel	Hecht
Hoeveelheid (oppervlakte - aantal)	<ul style="list-style-type: none"> • 28,00 m² - 1 stuk
Totale oppervlakte	28,00 m ²
Eenvoudig bereikbaar	Ja
Bevestigingswijze	<ul style="list-style-type: none"> • Geschroefd
Identificatiemethode	Vaststelling met monstername
Destructieve handeling voor identificatie	Nee
Opmerking	7 meter

- Zorg voor een veilig beheer. Vermijd het beschadigen van het asbestmateriaal. Controleer de toestand jaarlijks op wijzigingen.

- Eenvoudige handelingen: mag via doe-het-zelf of door werknemer(s) met opleidingsattest eenvoudige handelingen
Mag en wil u zelf verwijderen? Zorg er dan voor dat:
 - u zich vooraf goed informeert op www.asbestinfo.be;
 - u zich beschermt met een FFP3-mondmasker, wegwerperoverall en -handschoenen en afspoelbaar schoeisel;
 - er geen minderjarigen of derden aanwezig zijn;
 - u beschikt over PE-folie en zakken om loskomende deeltjes en afval op te vangen en te verpakken;
 - u beschikt over een vernevelaar (water) of fixeermiddel om het asbestmateriaal eerst te fixeren;

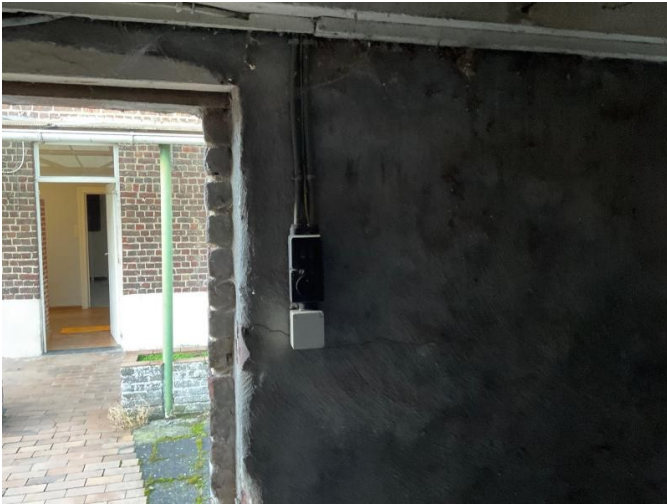
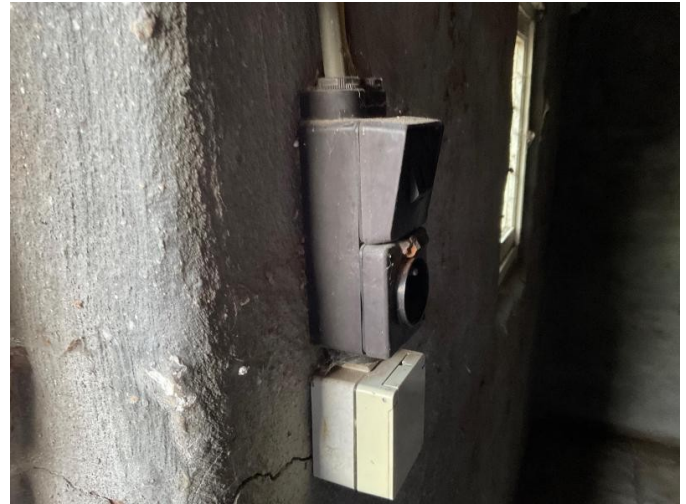
Het asbestmateriaal valt onder de mijlpaal van 2040.

Zorgvuldig beheren

Eindbeoordeling materiaalrisico	Zeer laag materiaalrisico en/of zeer lage kans op vezelvrijgave
---------------------------------	-----------------------------------------------------------------

Gebondenheid	Categorie 1: hechtgebonden in oorsprong
Asbestsoort (vezeltype)	Alleen chrysotiel
Asbestconcentratie	Laag (< 50%)
Afschermingsgraad van het gehele materiaal	Geheel of deels (ook) vrij aan de binnenlucht
Toestand van het materiaal	Onbeschadigd, niet verweerd

Beschrijving	Electra
Omgeving	Binnen
Primaire drager	Communicatie en elektrische infrastructuur en uitrusting
Asbestmateriaal	Plaat, paneel, tablet - Type Bakeliet
Bindmiddel van asbestmateriaal	Kunststof of -hars
Gebondenheid op basis van bindmiddel	Hecht

Hoeveelheid (oppervlakte - dikte - aantal)	• 0,02 m ² - 0,30 cm - 1 stuk
Totaal volume	< 0,001 m ³
Eenvoudig bereikbaar	Ja
Bevestigingswijze	• Geschroefd
Identificatiemethode	Vaststelling zonder monstername
Destructieve handeling voor identificatie	Nee

- Zorg voor een veilig beheer. Vermijd het beschadigen van het asbestmateriaal. Controleer de toestand jaarlijks op wijzigingen.

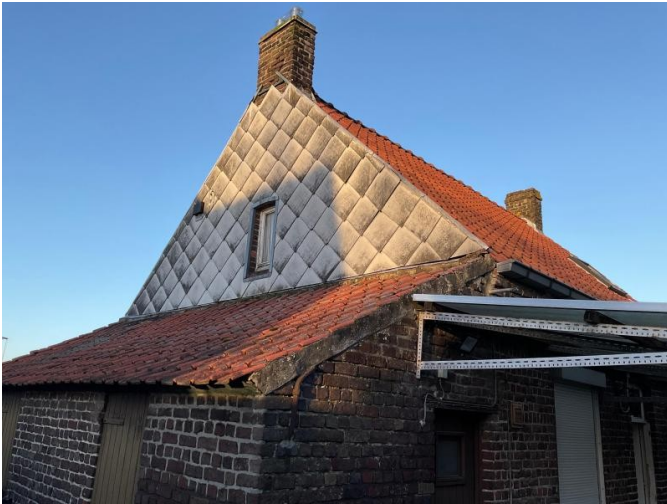
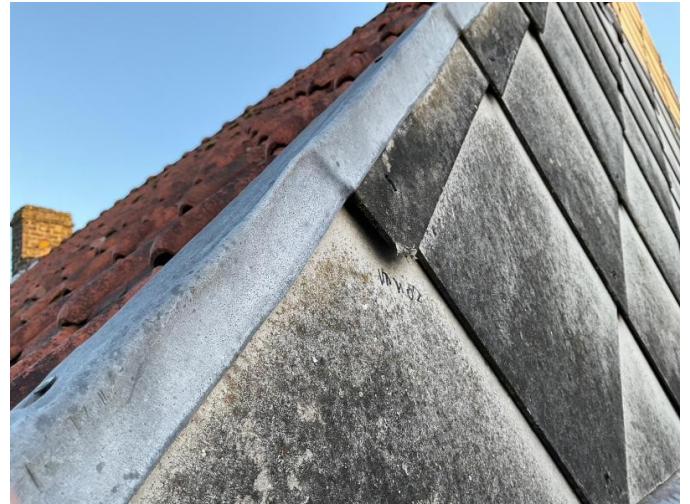
Het asbestmateriaal valt onder de mijlpaal van 2040.

Zorgvuldig beheren

Eindbeoordeling materiaalrisico	Laag materiaalrisico en/of verlaagde kans op vezelvrijgave
---------------------------------	------------------------------------------------------------

Gebondenheid	Categorie 1: hechtgebonden in oorsprong
Asbestsoort (vezeltype)	Alleen chrysotiel
Asbestconcentratie	Laag (< 50%)
Afschermingsgraad van het gehele materiaal	Geheel of deels vrij aan de buitenlucht
Toestand van het materiaal	Licht beschadigd, licht verweerd. Intact materiaal type Pical – asbestboard of categorie III 'gebondenheid'

#	Type	Referentie	Resultaat
3.1	Puntmonster	MM 02	Chrysotiel

Beschrijving	Leien
Omgeving	Binnen

Primaire drager	Wand buitenschil
Asbestmateriaal	Dak- en gevelbekleding - Lei, shingle
Bindmiddel van asbestmateriaal	Cement
Gebondenheid op basis van bindmiddel	Hecht
Hoeveelheid (oppervlakte - aantal)	<ul style="list-style-type: none"> • 18,00 m² - 1 stuk
Totale oppervlakte	18,00 m ²
Eenvoudig bereikbaar	Ja
Bevestigingswijze	<ul style="list-style-type: none"> • Genageld, geniet
Identificatiemethode	Vaststelling met monstername
Destructieve handeling voor identificatie	Nee

- Zorg voor een veilig beheer. Vermijd het beschadigen van het asbestmateriaal. Controleer de toestand jaarlijks op wijzigingen.

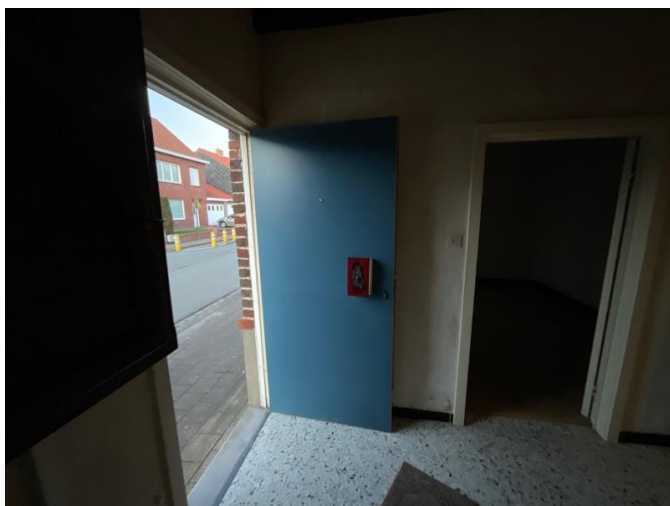
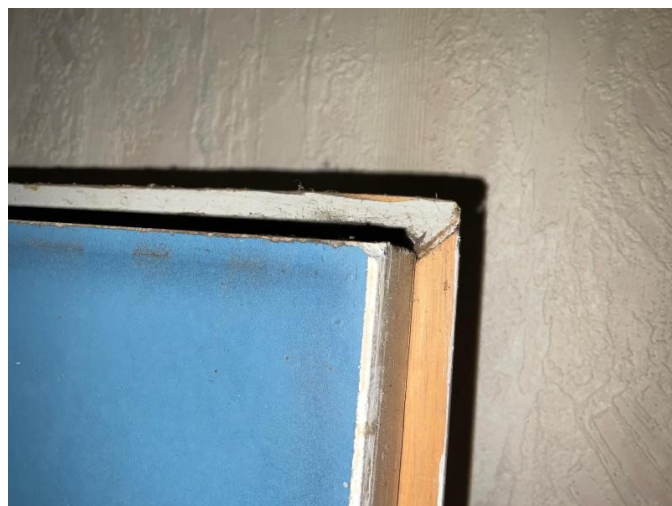
Het asbestmateriaal valt onder de mijlpaal van 2040.

Zorgvuldig beheren

Eindbeoordeling materiaalrisico	Zeer laag materiaalrisico en/of zeer lage kans op vezelvrijgave
---------------------------------	-----------------------------------------------------------------

Gebondenheid	Categorie 1: hechtgebonden in oorsprong
Asbestsoort (vezeltype)	Alleen chrysotiel
Asbestconcentratie	Laag (< 50%)
Afschermingsgraad van het gehele materiaal	Geheel of deels vrij aan de buitenlucht
Toestand van het materiaal	Onbeschadigd, niet verweerd

Beschrijving	Voordeur
Omgeving	Binnen
Primaire drager	Wandopening verticaal (raam, deur, ...)
Asbestmateriaal	Plaat, paneel, tablet - Geëmailleerd, type Glasal
Bindmiddel van asbestmateriaal	Cement
Gebondenheid op basis van bindmiddel	Hecht

Hoeveelheid (oppervlakte - dikte - aantal)	<ul style="list-style-type: none">• 2,00 m² - 0,40 cm - 1 stuk
Totaal volume	0,008 m ³
Eenvoudig bereikbaar	Ja
Bevestigingswijze	<ul style="list-style-type: none">• Verlijmd, ingegoten, versmeerd
Identificatiemethode	Vaststelling zonder monstername
Destructieve handeling voor identificatie	Nee

- Zorg voor een veilig beheer. Vermijd het beschadigen van het asbestmateriaal. Controleer de toestand jaarlijks op wijzigingen.

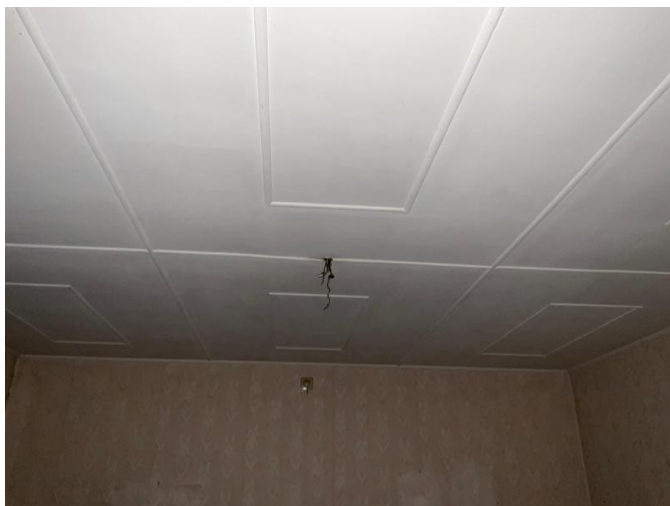
Vrije foto

Plafond zijn houten platen

Identificatiemethode	Vaststelling & expertise (niet-asbestverdacht)
Primaire drager	Plafond
Bindmiddel	hout
Gebondenheid bindmiddel	Hecht

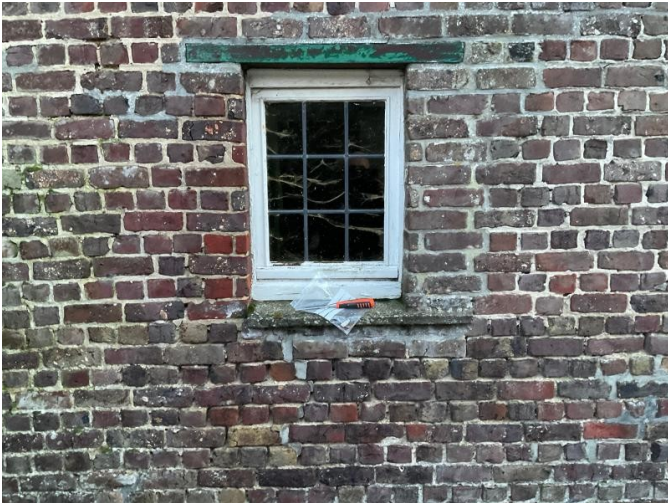
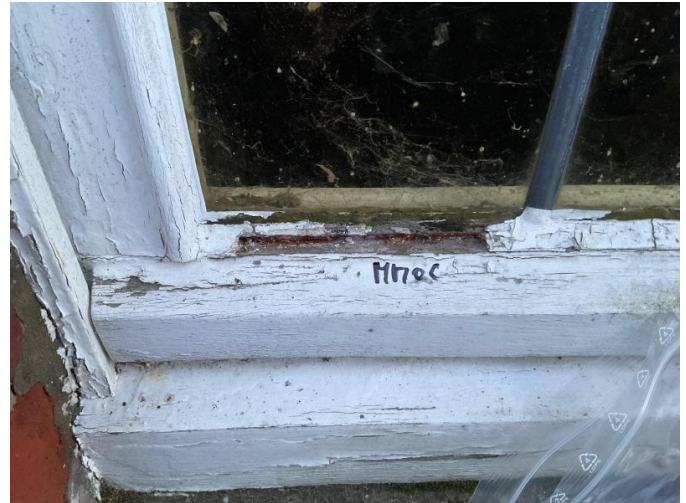
Fiche 6: Stopverf

Geen asbest

#	Type	Referentie	Resultaat
6.1	Mengmonster	MM 06	Geen asbest

Beschrijving	Stopverf
Omgeving	Binnen

Primaire drager	Wandopening verticaal (raam, deur, ...)
Bindmiddel van materiaal	Kitten, mastiek, pasta
Gebondenheid op basis van bindmiddel	Hecht
Hoeveelheid (gewicht - aantal)	• 1,20 kg - 1 stuk
Totaal gewicht	1,20 kg
Identificatiemethode	Vaststelling met monstername
Destructieve handeling voor identificatie	Nee

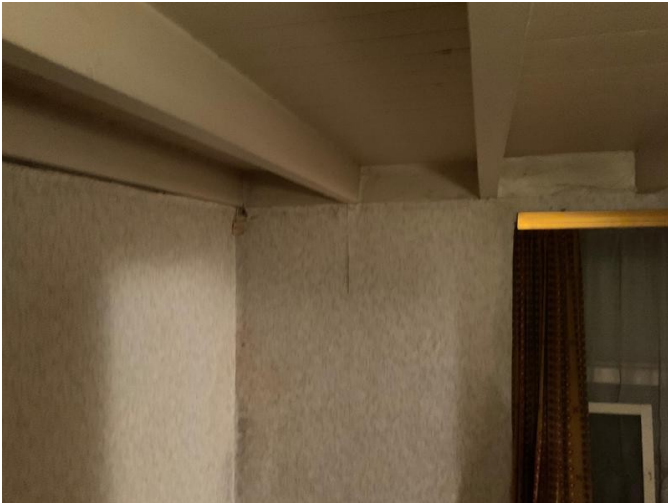
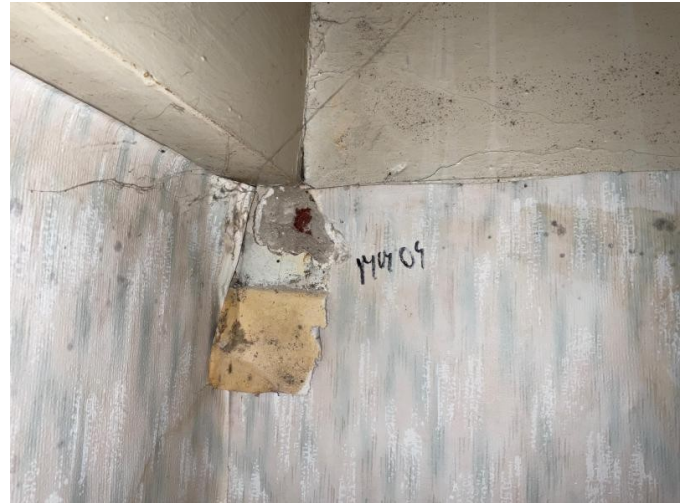
Geen asbest

#	Type	Referentie	Resultaat
7.1	Mengmonster	MM 04	Geen asbest

Beschrijving	Pleister muur
Omgeving	Binnen
Primaire drager	Binnenwand
Bindmiddel van materiaal	Gips - kalk

Gebondenheid op basis van bindmiddel	Niet-hechtgebonden
Hoeveelheid (oppervlakte - dikte - aantal)	• 124,00 m ² - 0,50 cm - 1 stuk
Totaal volume	0,62 m ³
Identificatiemethode	Vaststelling met monstername
Destructieve handeling voor identificatie	Nee

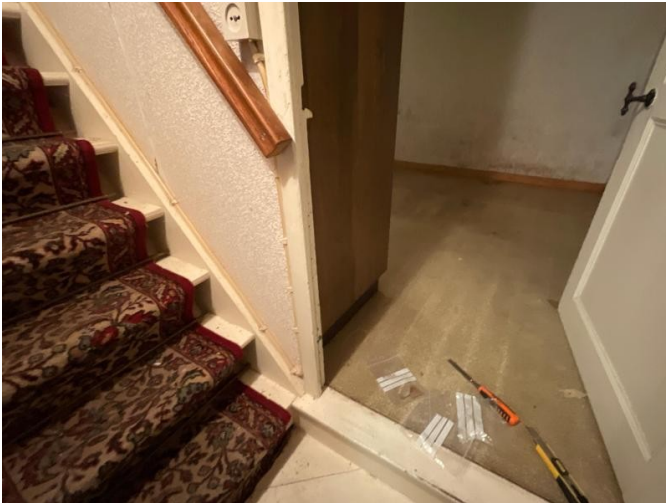
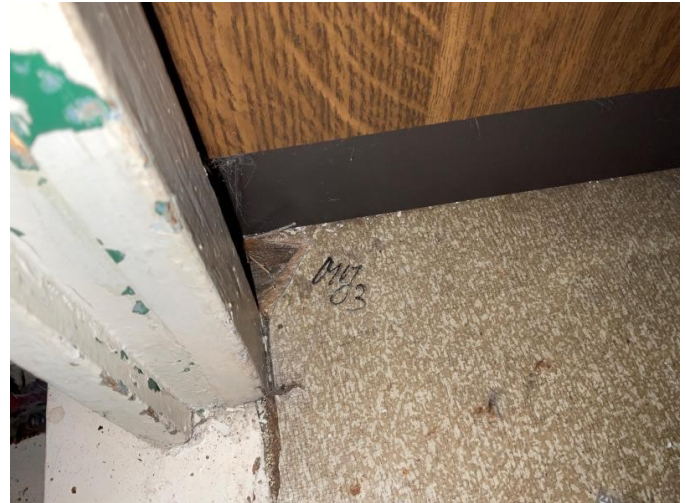
Geen asbest

#	Type	Referentie	Resultaat
8.1	Mengmonster	MM 03	Geen asbest

Beschrijving	Vloer
Omgeving	Binnen
Primaire drager	Vloer
Bindmiddel van materiaal	Kunststof of -hars

Gebondenheid op basis van bindmiddel	Hecht
Hoeveelheid (oppervlakte - aantal)	• 12,00 m ² - 1 stuk
Totale oppervlakte	12,00 m ²
Identificatiemethode	Vaststelling met monstername
Destructieve handeling voor identificatie	Nee

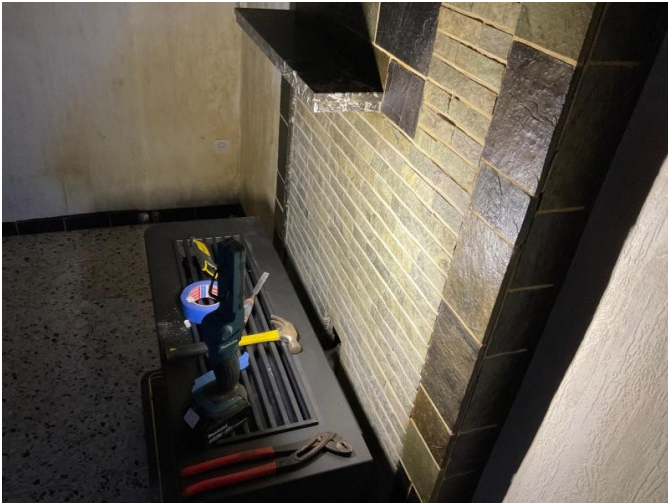
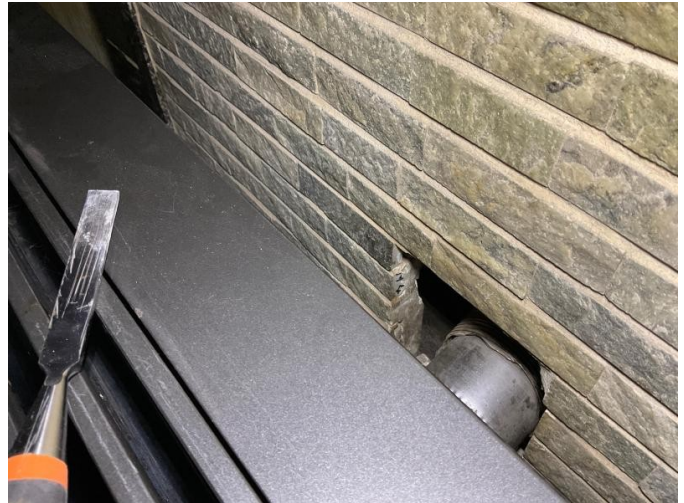
Fiche 9: Plaat schouw

Geen asbest

#	Type	Referentie	Resultaat
9.1	Puntmonster	MM 05	Geen asbest

Beschrijving	Plaat schouw
Omgeving	Binnen
Primaire drager	Binnenwand
Bindmiddel van materiaal	Cement

Gebondenheid op basis van bindmiddel	Hecht
Hoeveelheid (oppervlakte - dikte - aantal)	• 1,20 m ² - 1,80 cm - 1 stuk
Totaal volume	0,022 m ³
Identificatiemethode	Vaststelling met monstername
Destructieve handeling voor identificatie	Nee
