Asbestinventarisatetest

Heirweg 11, 8730 Beernem

Attestnummer : 20240129-000302.000

Uitgegeven op : 29.01.2024

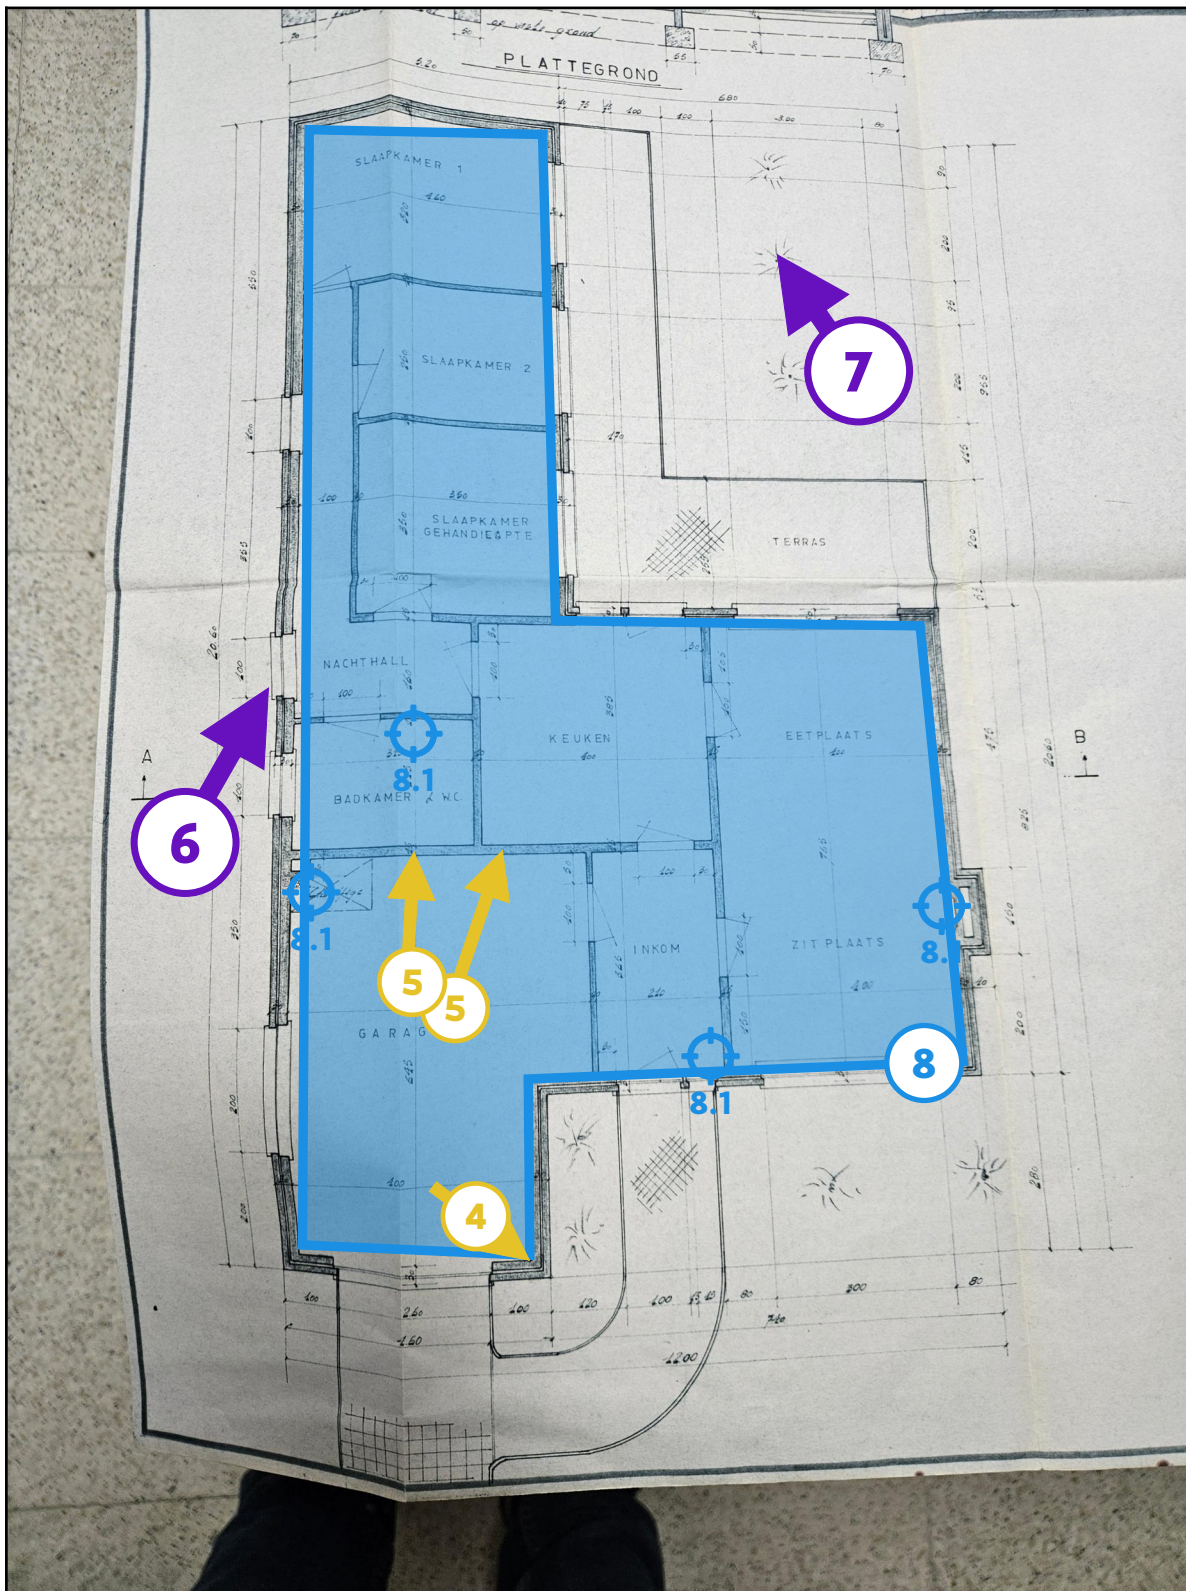
Plan 1.1: Gelijkvloers

4. Tellerkast bakeliet	Asbestmateriaal	Zorgvuldig beheren
5. Schakelkast bakeliet	Asbestmateriaal	Zorgvuldig beheren
6. Controleput	Advies	-
7. Tuin	Advies	-
8. Pleisterwerk wanden	Geen asbest	-
8.1 Code: M01	Mengmonster	-

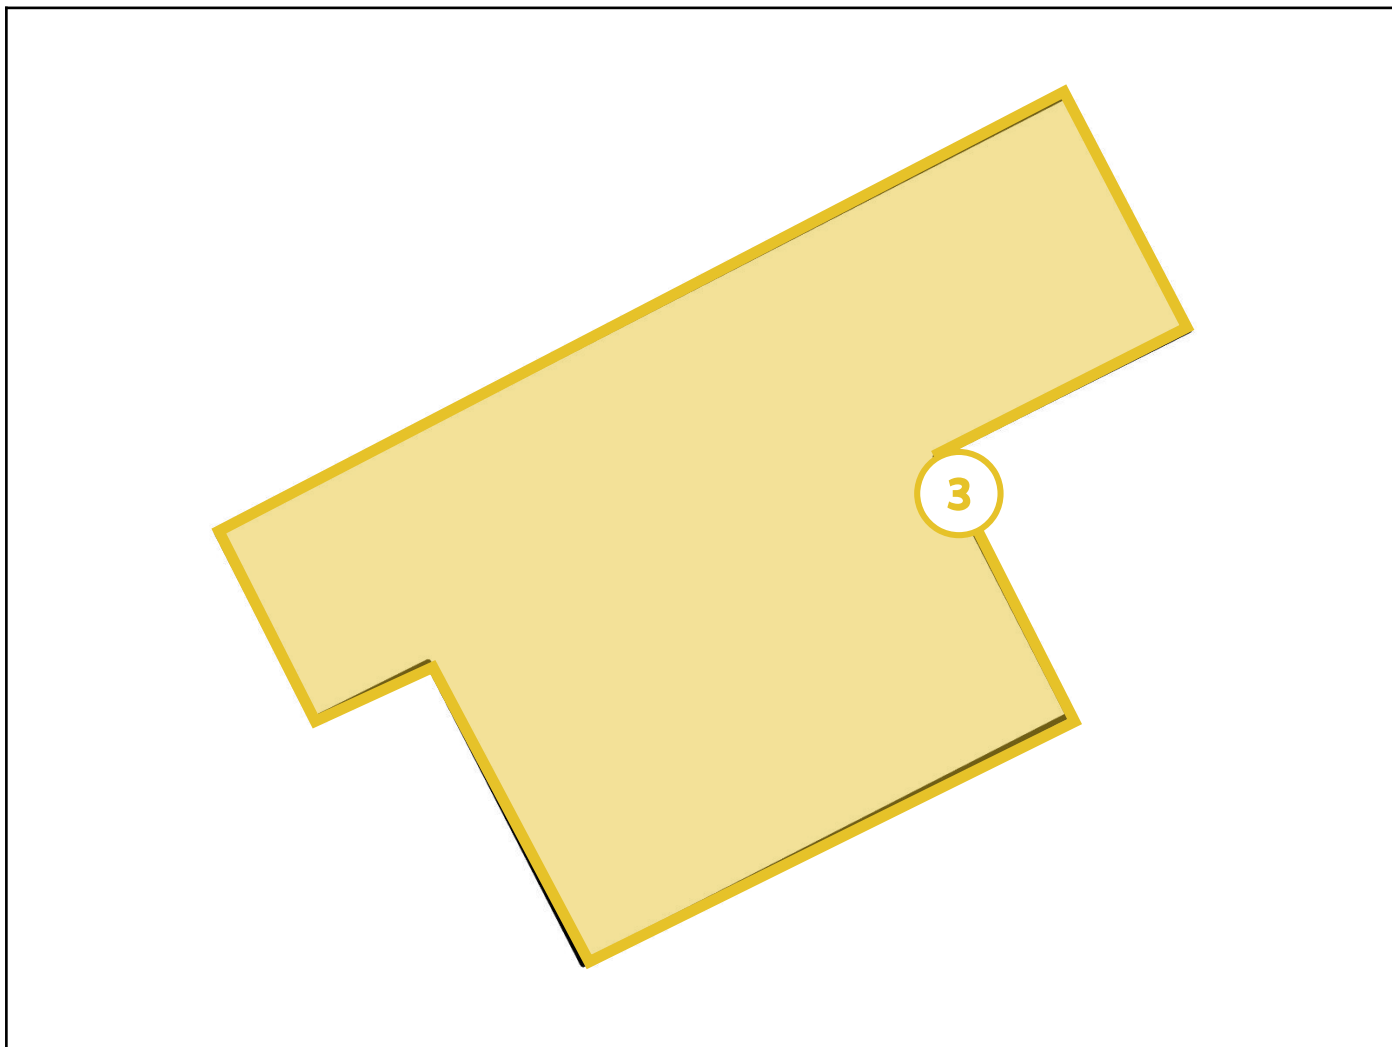
Plan 1.2: Dak

Beschrijving	Type	Actie
3. Roofing	Asbestmateriaal	Zorgvuldig beheren

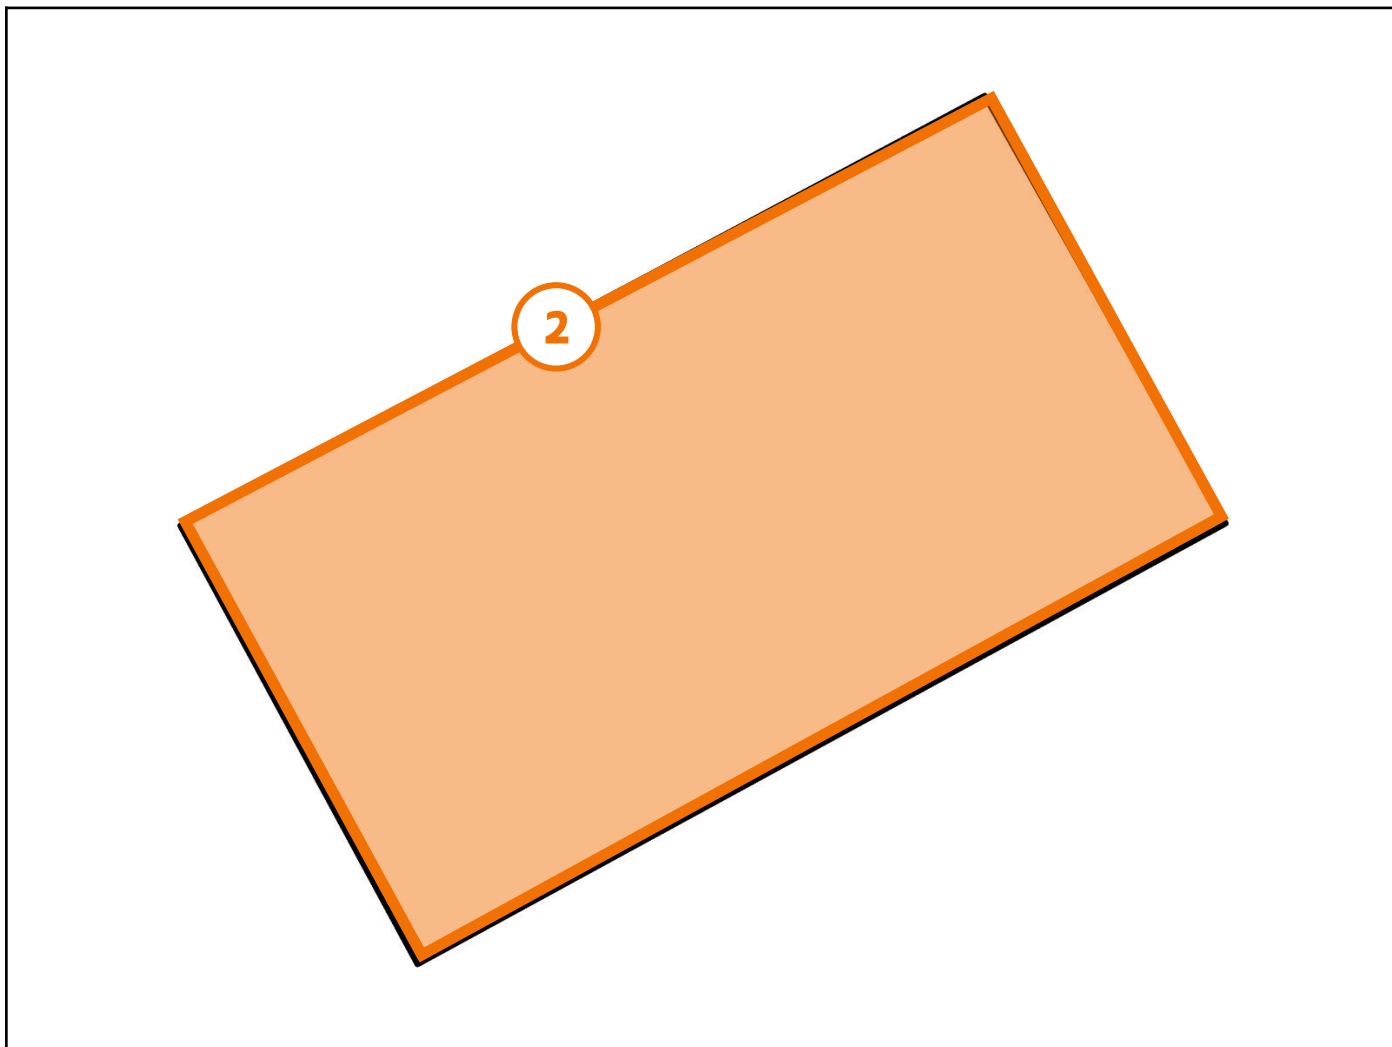
Plan 3.1: Bijgebouw plan

Beschrijving	Type	Actie
2. Golfplaat	Asbestmateriaal	Verwijderen

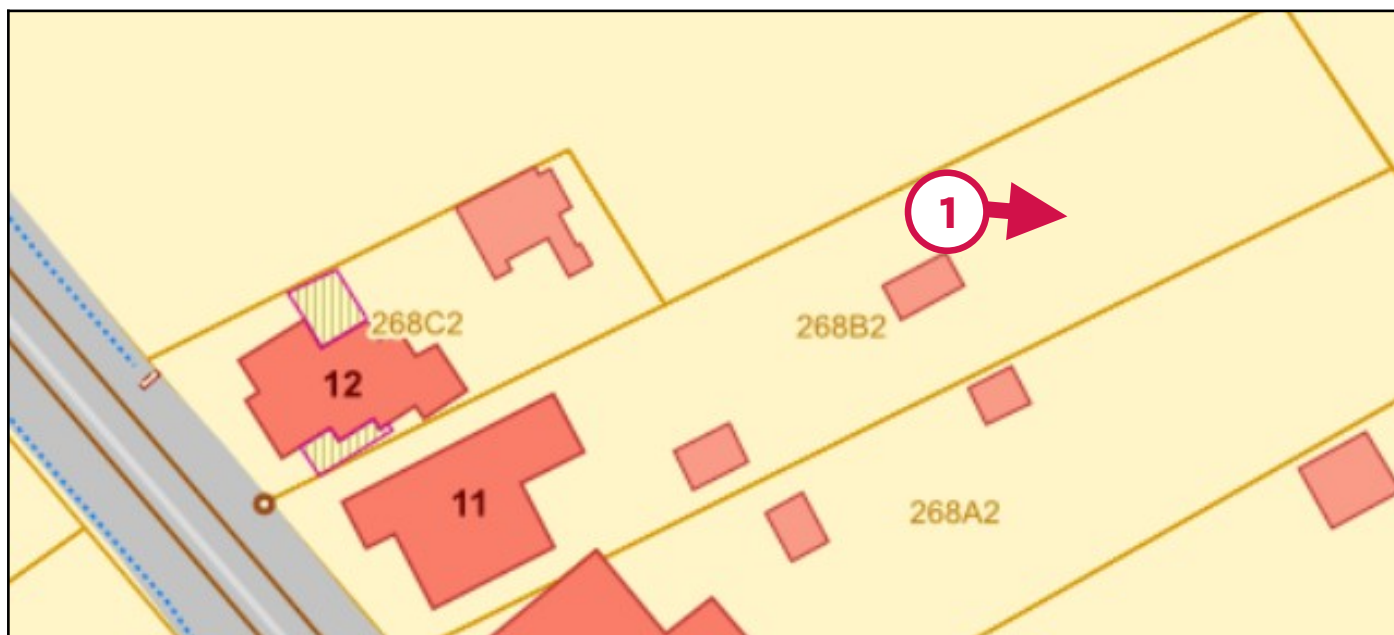
Plan 5.1: Vaststellingen buiten de constructies

Beschrijving	Type	Actie
1. Golfplaat	Asbestmateriaal	Dringend verwijderen

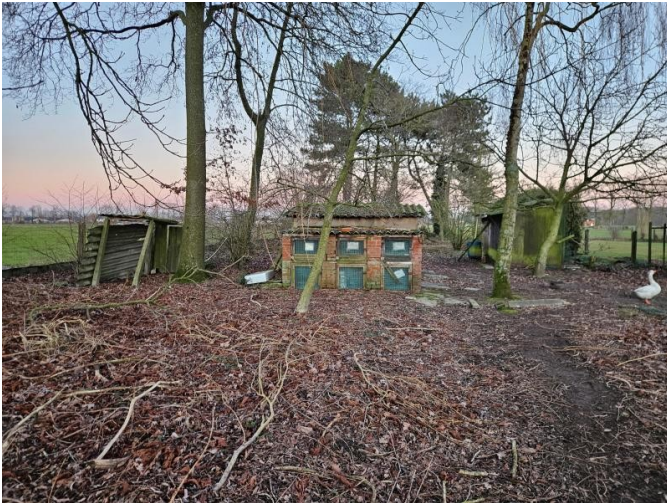
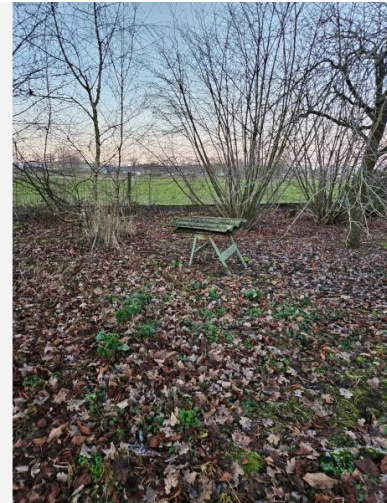
Dringend verwijderen

Beschrijving	Golfplaat
Type afvalstof	Betreft resten (contaminatie) van verwerking of beschadiging
Type resten (contaminatie)	<ul style="list-style-type: none">• Stukken, fragmenten (los, opliggend)
Besmette materialen	<ul style="list-style-type: none">• Geen (er is geen vermenging met ander materiaal)
Bron van de resten	Bron van de resten is niet meer aanwezig
Omgeving	Buiten
Primaire drager	Bodem
Gebondenheid resten	Hecht
Hoeveelheid (gewicht - aantal)	<ul style="list-style-type: none">• 25,00 kg - 1 stuk
Totaal gewicht	25,00 kg
Eenvoudig bereikbaar	Ja
Identificatiemethode	Vaststelling zonder monsternamen

- Verwijder het asbestafval.

- Eenvoudige handelingen: mag via doe-het-zelf of door werknemer(s) met opleidingsattest eenvoudige handelingen
Eenvoudig te verwijderen zonder stofontwikkeling

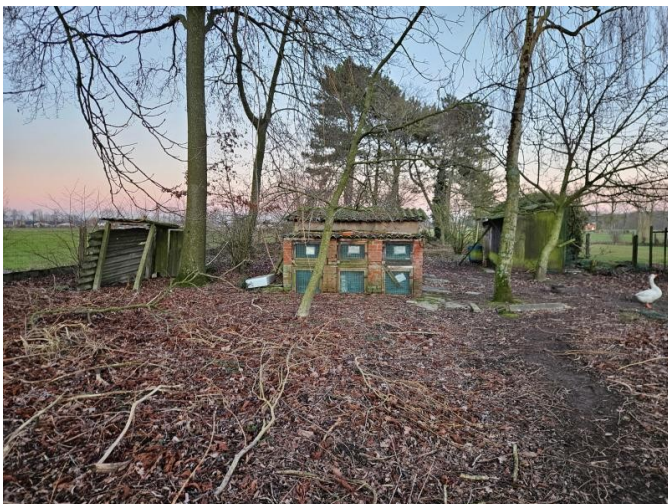
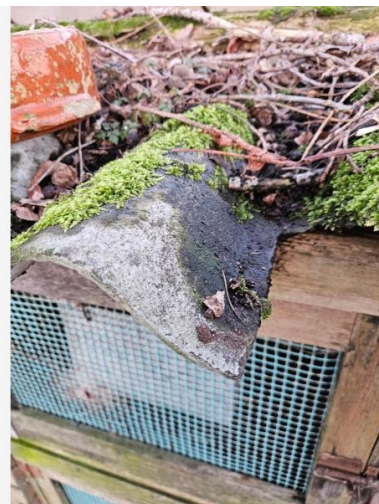
Het asbestmateriaal valt onder de mijlpaal van 2034.

Verwijderen

Eindbeoordeling materiaalrisico	Verhoogd materiaalrisico en/of verhoogde kans op vezelvrijgave
---------------------------------	--

Gebondenheid	Categorie 1: hechtgebonden in oorsprong
Asbestsoort (vezeltype)	Crocidoliet aanwezig
Asbestconcentratie	Laag (< 50%)
Afschermingsgraad van het gehele materiaal	Geheel of deels vrij aan de buitenlucht
Toestand van het materiaal	Matig beschadigd, matig verweerd

Beschrijving	Golfplaat
Omgeving	Buiten
Primaire drager	Schuin dak
Asbestmateriaal	Dak- en gevelbekleding - Golfplaat
Bindmiddel van asbestmateriaal	Cement
Gebondenheid op basis van bindmiddel	Hecht
Hoeveelheid (oppervlakte - aantal)	<ul style="list-style-type: none">• 9,00 m² - 1 stuk• 6,00 m² - 1 stuk
Totale oppervlakte	15,00 m ²
Eenvoudig bereikbaar	Ja
Bevestigingswijze	<ul style="list-style-type: none">• Geschroefd
Identificatiemethode	Vaststelling zonder monsternamen
Destructieve handeling voor identificatie	Nee

- Zorg voor een veilig beheer. Vermijd het beschadigen van het asbestmateriaal. Controleer de toestand jaarlijks op wijzigingen.
- Verwijder dit asbestmateriaal zo snel mogelijk. Volg de toestand goed op.

- Eenvoudige handelingen: mag via doe-het-zelf of door werknemer(s) met opleidingsattest eenvoudige handelingen
Voor golfplaten voorziet de wet geen verplichting om deze asbestverdachte toepassing te laten verwijderen door een firma met een opleidingsattest eenvoudige handelingen. U mag, in principe, ongeacht beschadigingen of vrije asbestvezels, deze asbesttoepassing zelf verwijderen met inachtneming van de nodige veiligheidsmaatregelen om uzelf en uw omgeving te beschermen. Een beschadigde asbesttoepassing in slecht staat kan makkelijk verder breken of vergruizen. Er komen dan schadelijke asbestvezels vrij die ingeademd kunnen worden.

1. Golfplaten mogen niet breken of beschadigd worden (nooit gooien of breken)
2. Besproei de golfplaten met speciaal fixeermiddel op de bevestigingspunten
3. Bevestigingsnagel golfplaat losmaken d.m.v. klauwhamer met blokje hout eronder om beschadiging te vermijden, bij schroef voorzichtig uitdraaien zonder beschadiging
4. Golfplaten één voor één losmaken
5. Golfplaten één voor één voorzichtig stapelen in een asbestafvalzak (niet breken)
6. Met het asbestafval kunt u terecht op het recyclagepark of bij een geregistreerde asbestinzamelaar

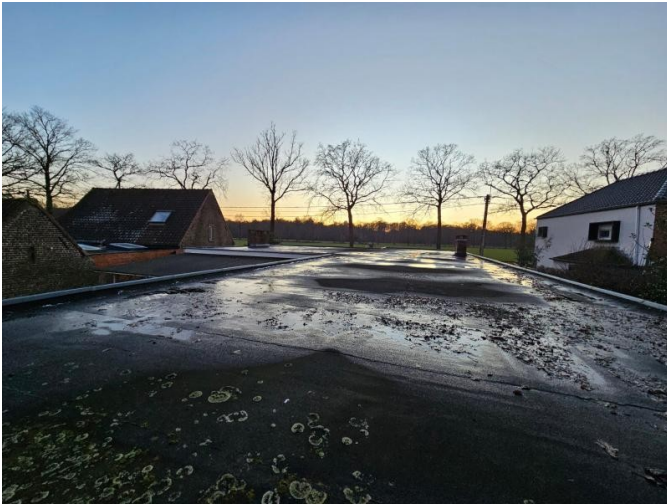
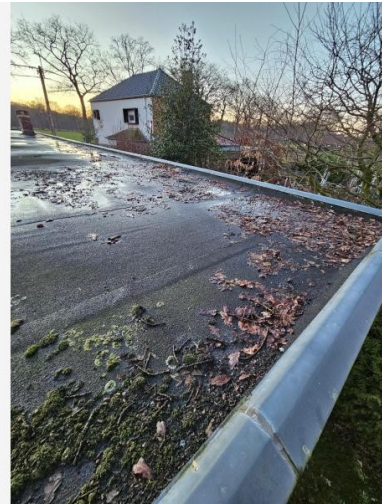
Het asbestmateriaal valt onder de mijlpaal van 2040.

Zorgvuldig beheren

Eindbeoordeling materiaalrisico	Laag materiaalrisico en/of verlaagde kans op vezelvrijgave
---------------------------------	--

Gebondenheid	Categorie 1: hechtgebonden in oorsprong
Asbestsoort (vezeltype)	Crocidoliet aanwezig
Asbestconcentratie	Laag (< 50%)
Afschermingsgraad van het gehele materiaal	Geheel of deels vrij aan de buitenlucht
Toestand van het materiaal	Licht beschadigd, licht verweerd. Intact materiaal type Pical – asbestboard of categorie III 'gebondenheid'

Beschrijving	Roofing
Omgeving	Buiten
Primaire drager	Plat dak
Asbestmateriaal	Dak- en gevelbekleding - Roofing
Bindmiddel van asbestmateriaal	Bitumen (roofing, teer, asfalt)

- Zorg voor een veilig beheer. Vermijd het beschadigen van het asbestmateriaal. Controleer de toestand jaarlijks op wijzigingen.
- Verwijder dit asbestmateriaal zo snel mogelijk. Volg de toestand goed op.

- Eenvoudige handelingen: mag via doe-het-zelf of door werknemer(s) met opleidingsattest eenvoudige handelingen
Voor roofing voorziet de wet geen verplichting om deze asbestverdachte toepassing te laten verwijderen door een firma met een opleidingsattest eenvoudige handelingen. U mag, in principe, ongeacht beschadigingen of vrije asbestvezels, deze asbesttoepassing zelf verwijderen met inachtneming van de nodige veiligheidsmaatregelen om uzelf en uw omgeving te beschermen. Een beschadigde asbesttoepassing in slecht staat kan makkelijk verder breken of vergruizen. Er komen dan schadelijke asbestvezels vrij die ingeademd kunnen worden.

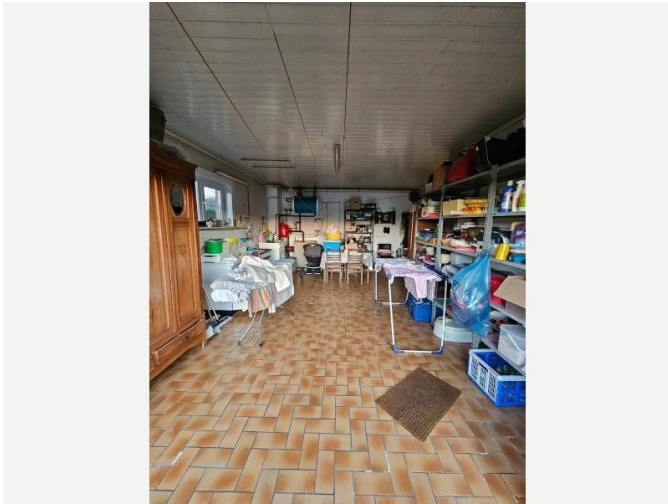
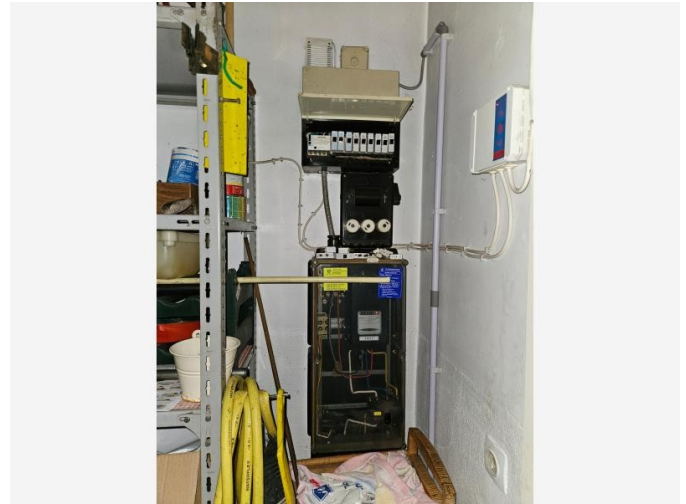
Het asbestmateriaal valt onder de mijlpaal van 2040.

Zorgvuldig beheren

Eindbeoordeling materiaalisico	Laag materiaalisico en/of verlaagde kans op vezelvrijgave
--------------------------------	---

Gebondenheid	Categorie 1: hechtgebonden in oorsprong
Asbestsoort (vezeltype)	Crocidoliet aanwezig
Asbestconcentratie	Laag (< 50%)
Afschermingsgraad van het gehele materiaal	Geheel of deels (ook) vrij aan de binnenlucht
Toestand van het materiaal	Onbeschadigd, niet verweerd

Beschrijving	Tellerkast bakeliet
Omgeving	Binnen
Primaire drager	Binnenwand
Asbestmateriaal	Plaat, paneel, tablet - Type Bakeliet
Bindmiddel van asbestmateriaal	Kunststof of -hars
Gebondenheid op basis van bindmiddel	Hecht
Hoeveelheid (oppervlakte - dikte - aantal)	• 1,00 m ² - 1,00 cm - 1 stuk
Totaal volume	0,01 m ³
Eenvoudig bereikbaar	Ja
Bevestigingswijze	• Geschroefd
Identificatiemethode	Vaststelling zonder monsternamen

Destructieve handeling voor identificatie	Nee
Opmerking	1 tellerkast in de garage

- Zorg voor een veilig beheer. Vermijd het beschadigen van het asbestmateriaal. Controleer de toestand jaarlijks op wijzigingen.
- Verwijder dit asbestmateriaal zo snel mogelijk. Volg de toestand goed op.

- Eenvoudige handelingen: mag via doe-het-zelf of door werknemer(s) met opleidingsattest eenvoudige handelingen
Elektriciteitskasten en -tellers zijn eigendom van de netbeheerder. De beheerder zal deze op termijn zelf vervangen.

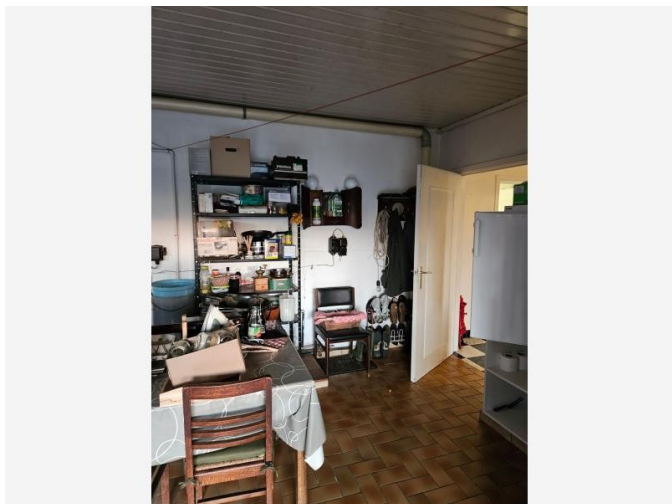
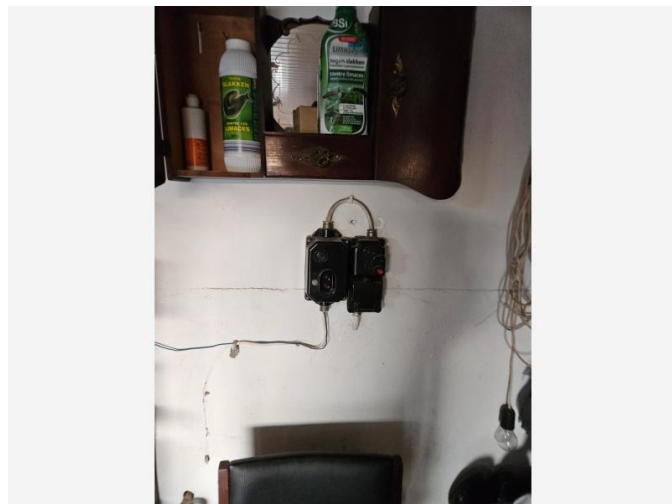
Het asbestmateriaal valt onder de mijlpaal van 2040.

Zorgvuldig beheren

Eindbeoordeling materiaalrisico	Laag materiaalrisico en/of verlaagde kans op vezelvrijgave
---------------------------------	--

Gebondenheid	Categorie 1: hechtgebonden in oorsprong
Asbestsoort (vezeltype)	Crocidoliet aanwezig
Asbestconcentratie	Laag (< 50%)
Afschermingsgraad van het gehele materiaal	Geheel of deels (ook) vrij aan de binnenlucht
Toestand van het materiaal	Onbeschadigd, niet verweerd

Beschrijving	Schakelkast bakeliet
Omgeving	Binnen
Primaire drager	Binnenwand
Asbestmateriaal	Plaat, paneel, tablet - Type Bakeliet
Bindmiddel van asbestmateriaal	Kunststof of -hars
Gebondenheid op basis van bindmiddel	Hecht
Hoeveelheid (oppervlakte - dikte - aantal)	• 1,00 m ² - 1,00 cm - 1 stuk
Totaal volume	0,01 m ³

Eenvoudig bereikbaar	Ja
Bevestigingswijze	<ul style="list-style-type: none">• Geschroefd
Identificatiemethode	Vaststelling zonder monstername
Destructieve handeling voor identificatie	Nee
Opmerking	Meerdere schakelkasten in de garage

- Zorg voor een veilig beheer. Vermijd het beschadigen van het asbestmateriaal. Controleer de toestand jaarlijks op wijzigingen.
- Verwijder dit asbestmateriaal zo snel mogelijk. Volg de toestand goed op.

- Eenvoudige handelingen: mag via doe-het-zelf of door werknemer(s) met opleidingsattest eenvoudige handelingen
Elektriciteitskasten kan eenvoudig verwijderd worden zonder stofontwikkeling.

Te verwijderen wanneer niemand anders in de buurt is.

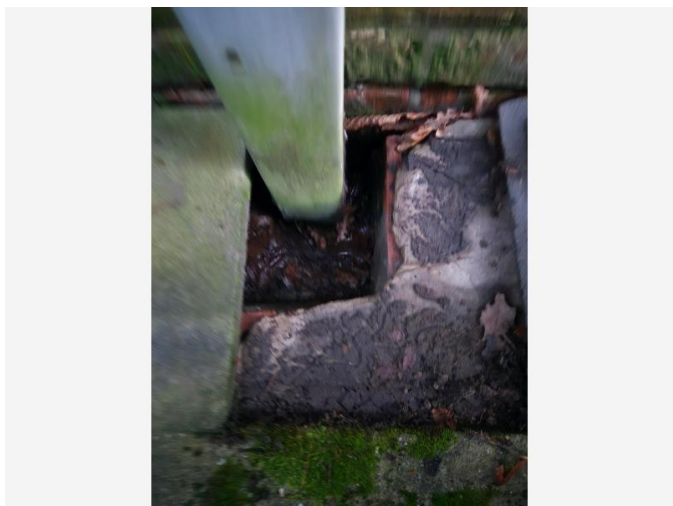
Geen asbestverdachte materialen aangetroffen in de controleputjes

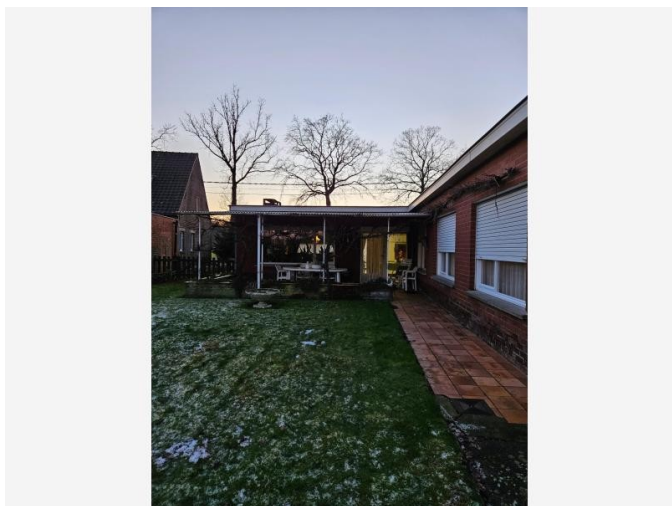
Geen verder asbestmaterialen in de tuin aangetroffen

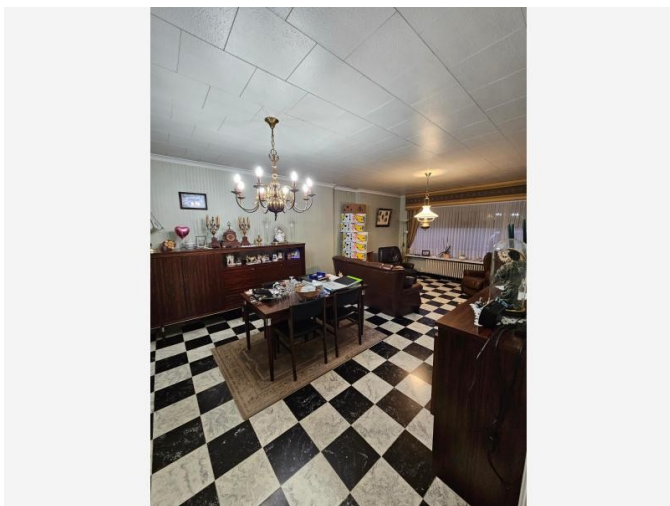
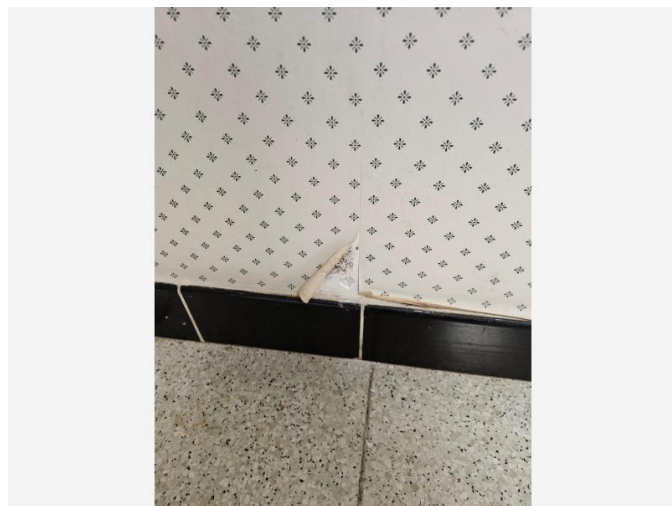
Fiche 8: Pleisterwerk wanden

Geen asbest

#	Type	Referentie	Resultaat
8.1	Mengmonster	M01	Geen asbest
