Asbestinventarisatetest

Akkerstraat 56, 8730 Beernem

Attestnummer : 20250111-000006.000

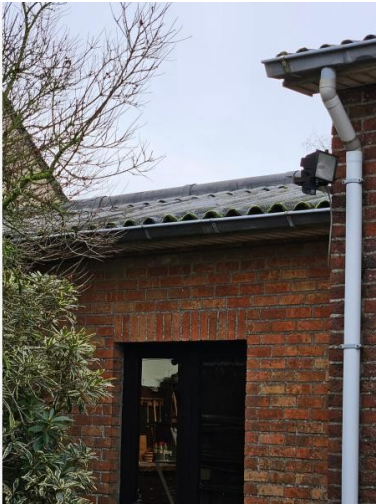
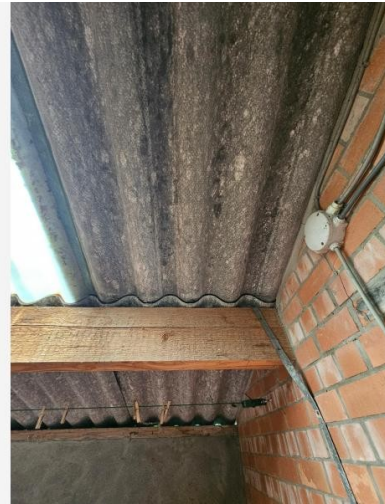
Eindbeoordeling materiaalrisico	Hoog materiaalrisico en/of hoge kans op vezelvrijgave
---------------------------------	---

Gebondenheid	Categorie 1: hechtgebonden in oorsprong
Asbestsoort (vezeltype)	Crocidoliet aanwezig
Asbestconcentratie	Laag (< 50%)
Afschermingsgraad van het gehele materiaal	Geheel of deels (ook) vrij aan de binnenlucht
Toestand van het materiaal	Matig beschadigd, matig verweerd

Beschrijving	Golfplaat
Omgeving	Buiten
Primaire drager	Schuin dak
Asbestmateriaal	Dak- en gevelbekleding - Golfplaat
Bindmiddel van asbestmateriaal	Cement
Gebondenheid op basis van bindmiddel	Hecht
Hoeveelheid (oppervlakte - aantal)	<ul style="list-style-type: none">• 190,00 m² - 1 stuk
Totale oppervlakte	190,00 m ²
Eenvoudig bereikbaar	Ja
Bevestigingswijze	<ul style="list-style-type: none">• Geschroefd
Identificatiemethode	Vaststelling zonder monstername
Destructieve handeling voor identificatie	Nee

Dringend verwijderen

- Zorg voor een veilig beheer. Vermijd het beschadigen van het asbestmateriaal. Controleer de toestand jaarlijks op wijzigingen.
- Verwijder dit asbestmateriaal zo snel mogelijk. Volg de toestand goed op.

- Eenvoudige handelingen: mag via doe-het-zelf of door werknemer(s) met opleidingsattest eenvoudige handelingen
Voor golfplaten voorziet de wet geen verplichting om deze asbestverdachte toepassing te laten verwijderen door een firma met een opleidingsattest eenvoudige handelingen. U mag, in principe, ongeacht beschadigingen of vrije asbestvezels, deze asbesttoepassing zelf verwijderen met inachtneming van de nodige veiligheidsmaatregelen om uzelf en uw omgeving te beschermen. Een beschadigde asbesttoepassing in slecht staat kan makkelijk verder breken of vergruizen. Er komen dan schadelijke asbestvezels vrij die ingeademd kunnen worden.

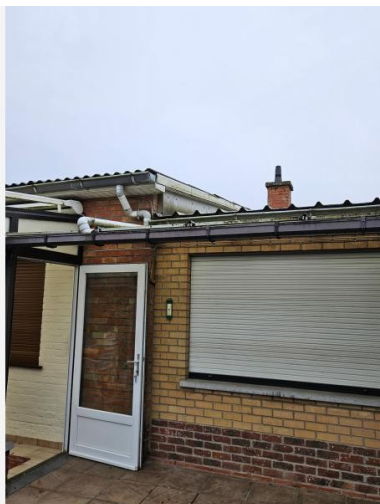
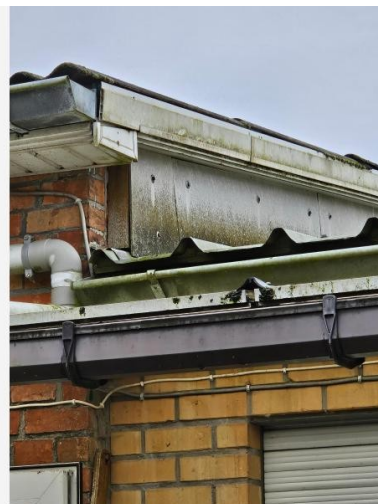
Eindbeoordeling materiaalrisico	Verhoogd materiaalrisico en/of verhoogde kans op vezelvrijgave
---------------------------------	--

Gebondenheid	Categorie 1: hechtgebonden in oorsprong
Asbestsoort (vezeltype)	Crocidoliet aanwezig
Asbestconcentratie	Laag (< 50%)
Afschermingsgraad van het gehele materiaal	Geheel of deels vrij aan de buitenlucht
Toestand van het materiaal	Matig beschadigd, matig verweerd

Beschrijving	Zijafwerking dak
Omgeving	Buiten
Primaire drager	Schuin dak
Asbestmateriaal	Dak- en gevelbekleding - Nok, windveer, boeiboord
Bindmiddel van asbestmateriaal	Cement
Gebondenheid op basis van bindmiddel	Hecht
Hoeveelheid (oppervlakte - aantal)	• 7,00 m ² - 1 stuk
Totale oppervlakte	7,00 m ²
Eenvoudig bereikbaar	Ja
Bevestigingswijze	• Geschroefd
Identificatiemethode	Vaststelling zonder monstername
Destructieve handeling voor identificatie	Nee

Verwijderen

- Zorg voor een veilig beheer. Vermijd het beschadigen van het asbestmateriaal. Controleer de toestand jaarlijks op wijzigingen.
- Verwijder dit asbestmateriaal zo snel mogelijk. Volg de toestand goed op.

- Eenvoudige handelingen: mag via doe-het-zelf of door werknemer(s) met opleidingsattest eenvoudige handelingen
Voor afwerkingsplaten in asbestcement voorziet de wet geen verplichting om deze asbestverdachte toepassing te laten verwijderen door een firma met een opleidingsattest eenvoudige handelingen. U mag, in principe, ongeacht beschadigingen of vrije asbestvezels, deze asbesttoepassing zelf verwijderen met inachtneming van de nodige veiligheidsmaatregelen om uzelf en uw omgeving te beschermen. Een beschadigde asbesttoepassing in slecht staat kan makkelijk verder breken of vergruizen. Er komen dan schadelijke asbestvezels vrij die ingeademd kunnen worden.

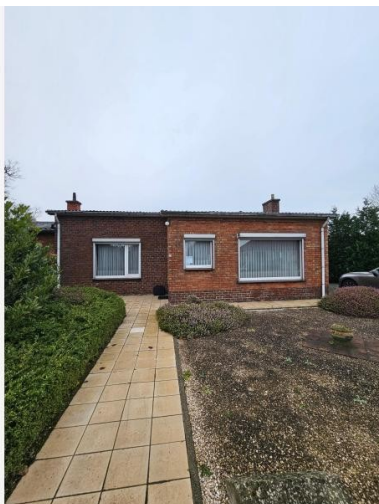
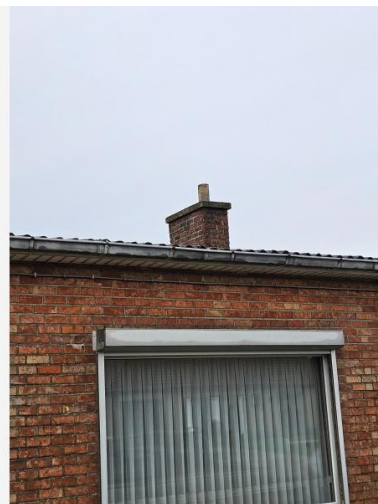
Eindbeoordeling materiaalrisico	Verhoogd materiaalrisico en/of verhoogde kans op vezelvrijgave
---------------------------------	--

Gebondenheid	Categorie 1: hechtgebonden in oorsprong
Asbestsoort (vezeltype)	Crocidoliet aanwezig
Asbestconcentratie	Laag (< 50%)
Afschermingsgraad van het gehele materiaal	Geheel of deels vrij aan de buitenlucht
Toestand van het materiaal	Matig beschadigd, matig verweerd

Beschrijving	Rookafvoerbuīs
Omgeving	Binnen
Primaire drager	Wand buitenschil
Asbestmateriaal	Rookgaskanaal
Bindmiddel van asbestmateriaal	Cement
Gebondenheid op basis van bindmiddel	Hecht
Hoeveelheid (lengte - omtrek - dikte - aantal)	<ul style="list-style-type: none">• 1,00 m - 20,00 cm - 1,00 cm - 1 stuk
Totaal volume	0,002 m ³
Eenvoudig bereikbaar	Ja
Bevestigingswijze	<ul style="list-style-type: none">• Geklemd
Identificatiemethode	Vaststelling zonder monstername
Destructieve handeling voor identificatie	Nee

Verwijderen

- Zorg voor een veilig beheer. Vermijd het beschadigen van het asbestmateriaal. Controleer de toestand jaarlijks op wijzigingen.
- Verwijder dit asbestmateriaal zo snel mogelijk. Volg de toestand goed op.

- Eenvoudige handelingen: mag via doe-het-zelf of door werknemer(s) met opleidingsattest eenvoudige handelingen
Voor rookafvoerbuïzen voorziet de wet geen verplichting om deze asbestverdachte toepassing te laten verwijderen door een firma met een opleidingsattest eenvoudige handelingen. U mag, in principe, ongeacht beschadigingen of vrije asbestvezels, deze asbesttoepassing zelf verwijderen met inachtneming van de nodige veiligheidsmaatregelen om Uzelf en uw omgeving te beschermen. Een beschadigde asbesttoepassing in slecht staat kan makkelijk verder breken of vergruizen. Er komen dan schadelijke asbestvezels vrij die ingeademd kunnen worden.

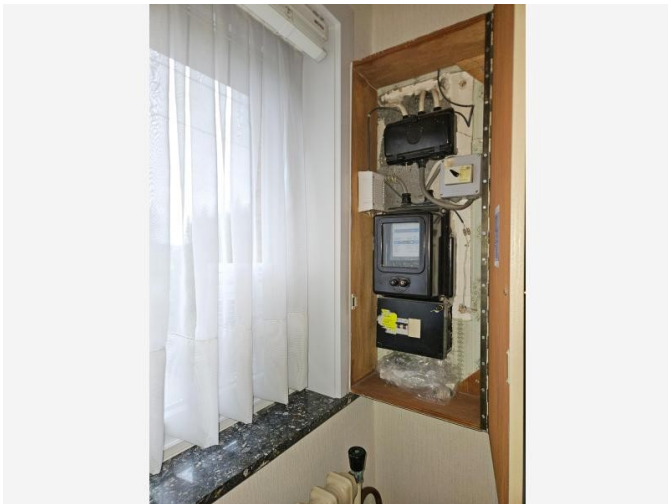
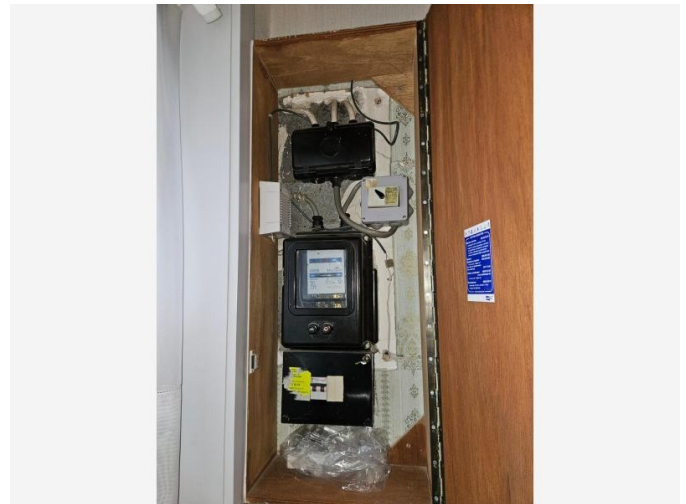
Eindbeoordeling materiaalrisico	Laag materiaalrisico en/of verlaagde kans op vezelvrijgave
---------------------------------	--

Gebondenheid	Categorie 1: hechtgebonden in oorsprong
Asbestsoort (vezeltype)	Crocidoliet aanwezig
Asbestconcentratie	Laag (< 50%)
Afschermingsgraad van het gehele materiaal	Geheel of deels (ook) vrij aan de binnenlucht
Toestand van het materiaal	Onbeschadigd, niet verweerd

Beschrijving	Tellerkast bakeliet en schakelkast
Omgeving	Binnen
Primaire drager	Binnenwand
Asbestmateriaal	Plaat, paneel, tablet - Type Bakeliet
Bindmiddel van asbestmateriaal	Kunststof of -hars
Gebondenheid op basis van bindmiddel	Hecht
Hoeveelheid (oppervlakte - dikte - aantal)	• 1,00 m ² - 1,00 cm - 1 stuk
Totaal volume	0,01 m ³
Eenvoudig bereikbaar	Ja
Bevestigingswijze	• Geschroefd
Identificatiemethode	Vaststelling zonder monstername
Destructieve handeling voor identificatie	Nee
Opmerking	1 stuk met schakelkast erboven

Zorgvuldig beheren

- Zorg voor een veilig beheer. Vermijd het beschadigen van het asbestmateriaal. Controleer de toestand jaarlijks op wijzigingen.

- Eenvoudige handelingen: mag via doe-het-zelf of door werknemer(s) met opleidingsattest eenvoudige handelingen
Elektriciteitskasten en -tellers zijn eigendom van de netbeheerder. De beheerder zal deze op termijn zelf vervangen.

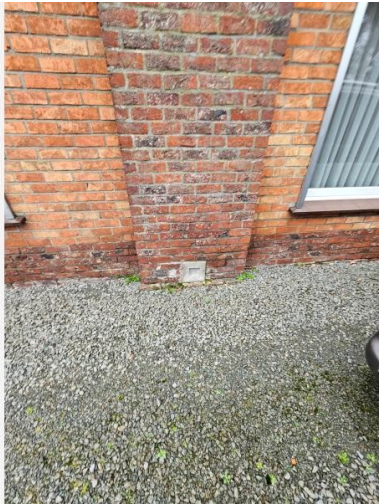
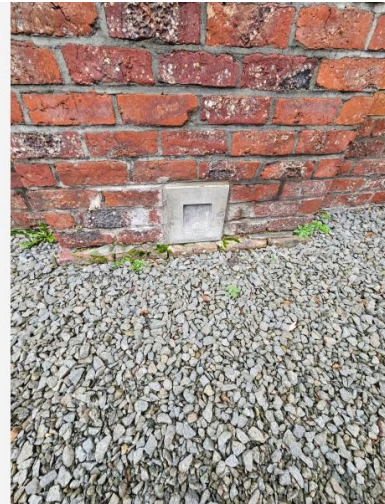
Eindbeoordeling materiaalrisico	Laag materiaalrisico en/of verlaagde kans op vezelvrijgave
---------------------------------	--

Gebondenheid	Categorie 1: hechtgebonden in oorsprong
Asbestsoort (vezeltype)	Crocidoliet aanwezig
Asbestconcentratie	Laag (< 50%)
Afschermingsgraad van het gehele materiaal	Geheel of deels vrij aan de buitenlucht
Toestand van het materiaal	Licht beschadigd, licht verweerd. Intact calciumsilicaatmateriaal of categorie III 'gebondenheid'

Beschrijving	Rookschot buiten
Omgeving	Buiten
Primaire drager	Wand buitenschil
Asbestmateriaal	Brandwerende afsluiting (prefab geheel) - Luik
Bindmiddel van asbestmateriaal	Cement
Gebondenheid op basis van bindmiddel	Hecht
Hoeveelheid (gewicht - aantal)	<ul style="list-style-type: none">• 1,00 kg - 1 stuk
Totaal gewicht	1,00 kg
Eenvoudig bereikbaar	Ja
Bevestigingswijze	<ul style="list-style-type: none">• Geklemd
Identificatiemethode	Vaststelling zonder monstername
Destructieve handeling voor identificatie	Nee
Opmerking	1 st op zijgevel

Zorgvuldig beheren

- Zorg voor een veilig beheer. Vermijd het beschadigen van het asbestmateriaal. Controleer de toestand jaarlijks op wijzigingen.

- Eenvoudige handelingen: mag via doe-het-zelf of door werknemer(s) met opleidingsattest eenvoudige handelingen
Rookschotten zijn eenvoudig te verwijderen zonder stofontwikkeling.

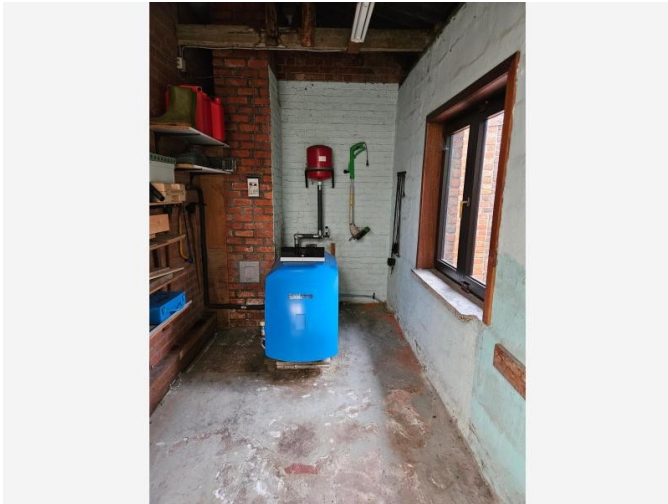
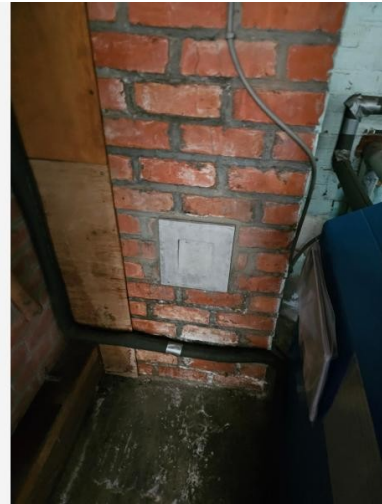
Eindbeoordeling materiaalrisico	Laag materiaalrisico en/of verlaagde kans op vezelvrijgave
---------------------------------	--

Gebondenheid	Categorie 1: hechtgebonden in oorsprong
Asbestsoort (vezeltype)	Crocidoliet aanwezig
Asbestconcentratie	Laag (< 50%)
Afschermingsgraad van het gehele materiaal	Geheel of deels (ook) vrij aan de binnenlucht
Toestand van het materiaal	Onbeschadigd, niet verweerd

Beschrijving	Rookschot binnen
Omgeving	Binnen
Primaire drager	Binnenwand
Asbestmateriaal	Brandwerende afsluiting (prefab geheel) - Luik
Bindmiddel van asbestmateriaal	Cement
Gebondenheid op basis van bindmiddel	Hecht
Hoeveelheid (gewicht - aantal)	<ul style="list-style-type: none">• 0,99 kg - 1 stuk
Totaal gewicht	0,99 kg
Eenvoudig bereikbaar	Ja
Bevestigingswijze	<ul style="list-style-type: none">• Geklemd
Identificatiemethode	Vaststelling zonder monstername
Destructieve handeling voor identificatie	Nee
Opmerking	1 st

Zorgvuldig beheren

- Zorg voor een veilig beheer. Vermijd het beschadigen van het asbestmateriaal. Controleer de toestand jaarlijks op wijzigingen.
- Verwijder dit asbestmateriaal zo snel mogelijk. Volg de toestand goed op.

- Eenvoudige handelingen: mag via doe-het-zelf of door werknemer(s) met opleidingsattest eenvoudige handelingen
Rookschotten zijn eenvoudig te verwijderen zonder stofontwikkeling.

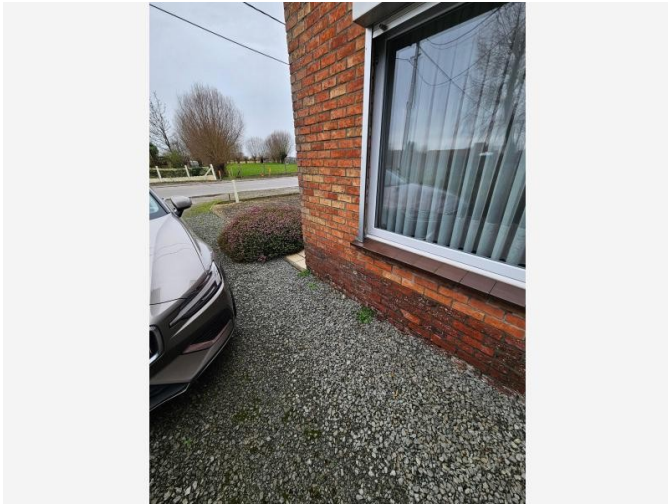
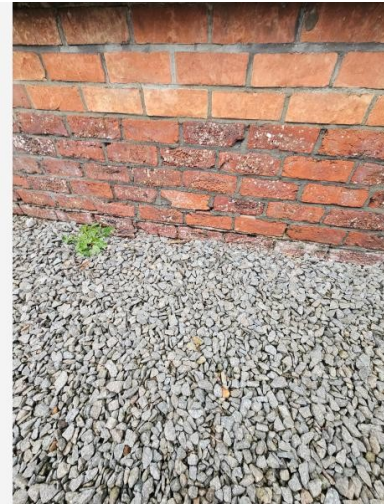
Eindbeoordeling materiaalrisico	Laag materiaalrisico en/of verlaagde kans op vezelvrijgave
---------------------------------	--

Gebondenheid	Categorie 1: hechtgebonden in oorsprong
Asbestsoort (vezeltype)	Alleen chrysotiel
Asbestconcentratie	Laag (< 50%)
Afschermingsgraad van het gehele materiaal	Geheel of deels vrij aan de buitenlucht
Toestand van het materiaal	Licht beschadigd, licht verweerd. Intact calciumsilicaatmateriaal of categorie III 'gebondenheid'

Beschrijving	Roofing als waterkering in gevel
Omgeving	Buiten
Primaire drager	Wand buitenschil
Asbestmateriaal	Dak- en gevelbekleding - Roofing
Bindmiddel van asbestmateriaal	Bitumen (roofing, teer, asfalt)
Gebondenheid op basis van bindmiddel	Hecht
Hoeveelheid (oppervlakte - aantal)	• 5,00 m ² - 1 stuk
Totale oppervlakte	5,00 m ²
Eenvoudig bereikbaar	Ja
Bevestigingswijze	• Geklemd
Identificatiemethode	Vaststelling zonder monstername Motivatie: Groot risico op structurele gevolgschade (lekschade, werking installatie,...)
Destructieve handeling voor identificatie	Nee
Opmerking	Omtrek van de woning maal 10 cm

Zorgvuldig beheren

- Zorg voor een veilig beheer. Vermijd het beschadigen van het asbestmateriaal. Controleer de toestand jaarlijks op wijzigingen.

- Eenvoudige handelingen: mag via doe-het-zelf of door werknemer(s) met opleidingsattest eenvoudige handelingen
Deze toepassing wordt samen met het afbreken van de woning verwijderd gezien de onmogelijkheid om deze vooraf te verwijderen.

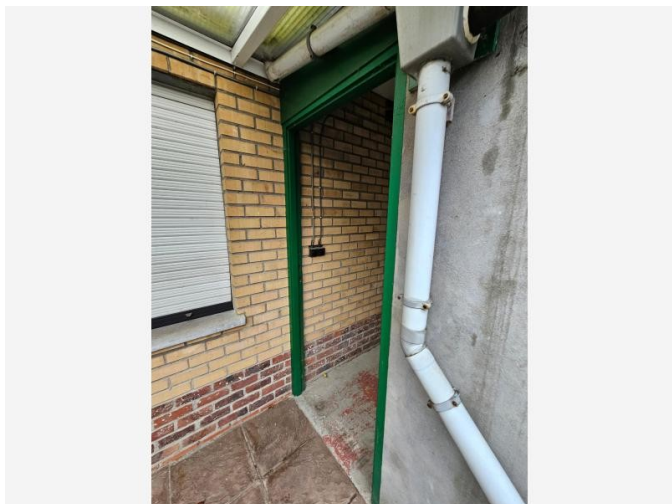
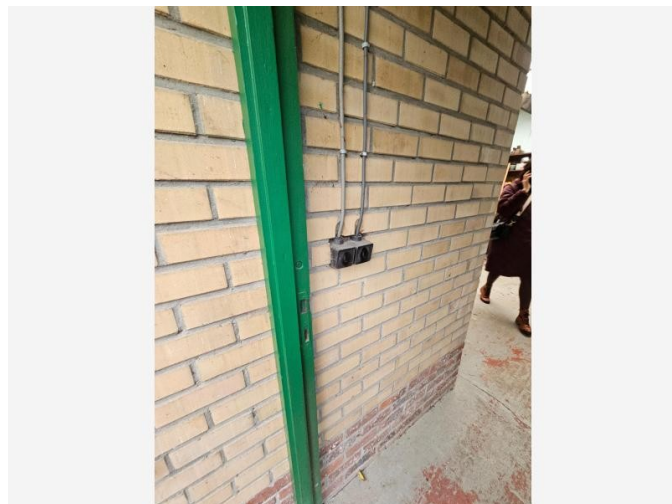
Eindbeoordeling materiaalrisico	Laag materiaalrisico en/of verlaagde kans op vezelvrijgave
---------------------------------	--

Gebondenheid	Categorie 1: hechtgebonden in oorsprong
Asbestsoort (vezeltype)	Crocidoliet aanwezig
Asbestconcentratie	Laag (< 50%)
Afschermingsgraad van het gehele materiaal	Geheel of deels (ook) vrij aan de binnenlucht
Toestand van het materiaal	Onbeschadigd, niet verweerd

Beschrijving	Schakelaar bakeliet
Omgeving	Binnen
Primaire drager	Binnenwand
Asbestmateriaal	Plaat, paneel, tablet - Type Bakeliet
Bindmiddel van asbestmateriaal	Kunststof of -hars
Gebondenheid op basis van bindmiddel	Hecht
Hoeveelheid (oppervlakte - dikte - aantal)	• 1,00 m ² - 1,00 cm - 1 stuk
Totaal volume	0,01 m ³
Eenvoudig bereikbaar	Ja
Bevestigingswijze	• Geschroefd
Identificatiemethode	Vaststelling zonder monstername
Destructieve handeling voor identificatie	Nee
Opmerking	Verschillende stuks te vinden in de garage en berging buiten

Zorgvuldig beheren

- Zorg voor een veilig beheer. Vermijd het beschadigen van het asbestmateriaal. Controleer de toestand jaarlijks op wijzigingen.

- Eenvoudige handelingen: mag via doe-het-zelf of door werknemer(s) met opleidingsattest eenvoudige handelingen
Tellerkasten zijn eenvoudig te verwijderen zonder stofontwikkeling.

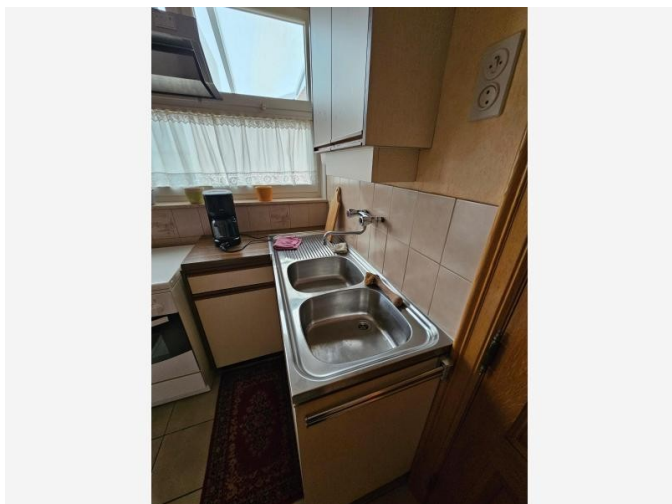
De lijm waarmee de muurtegels bevestigd zijn kan asbest bevatten

Identificatiemethode	Redelijk vermoeden
Primaire drager	Binnenwand
(Asbest)materiaal	In-situ afwerkingslagen - Lijm laag
Bindmiddel	Lijm
Gebondenheid bindmiddel	Hecht

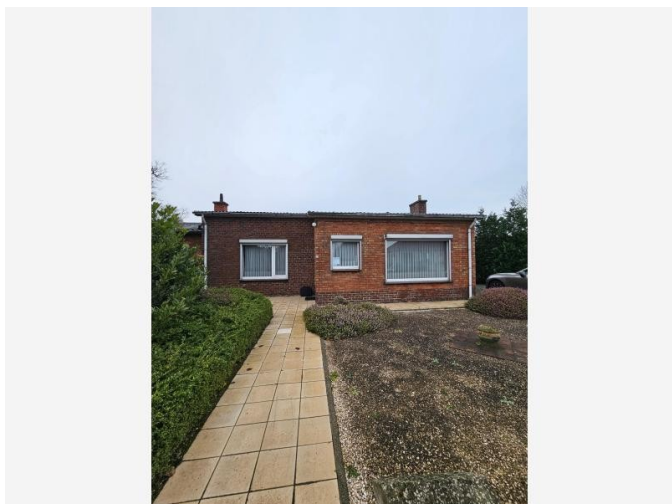
Geen asbestverdachte materialen aangetroffen in de tuin

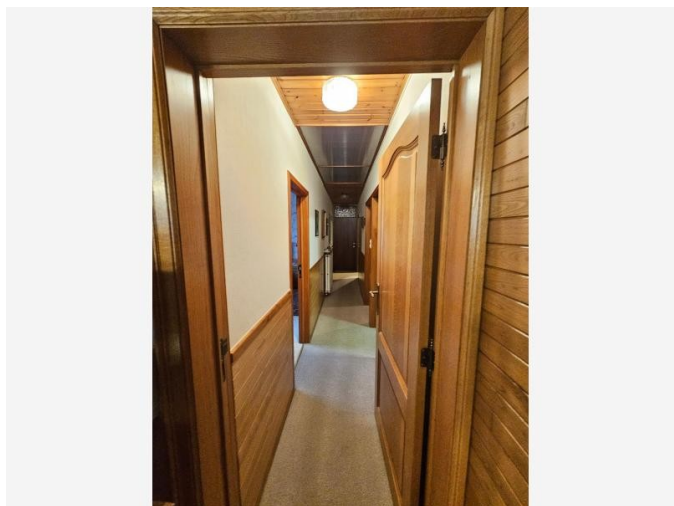
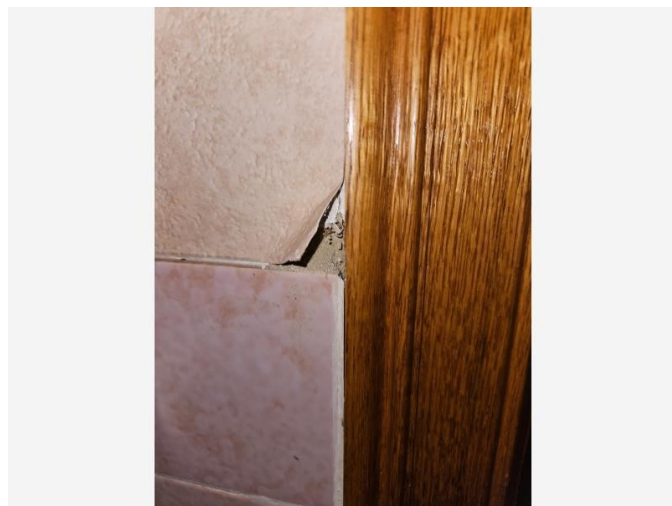
Geen asbest

#	Type	Referentie	Resultaat
11.1	Mengmonster	M01	Geen asbest

Beschrijving	Pleisterwerk wanden
Omgeving	Binnen
Primaire drager	Binnenwand
Bindmiddel van materiaal	Gips - kalk
Gebondenheid op basis van bindmiddel	Niet-hechtgebonden
Hoeveelheid (oppervlakte - dikte - aantal)	• 482,00 m ² - 1,00 cm - 1 stuk
Totaal volume	4,82 m ³
Identificatiemethode	Vaststelling met monsternamen
Destructieve handeling voor identificatie	Nee

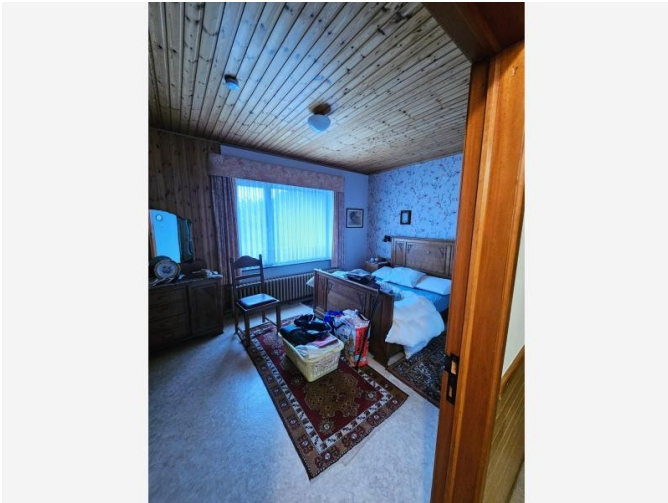
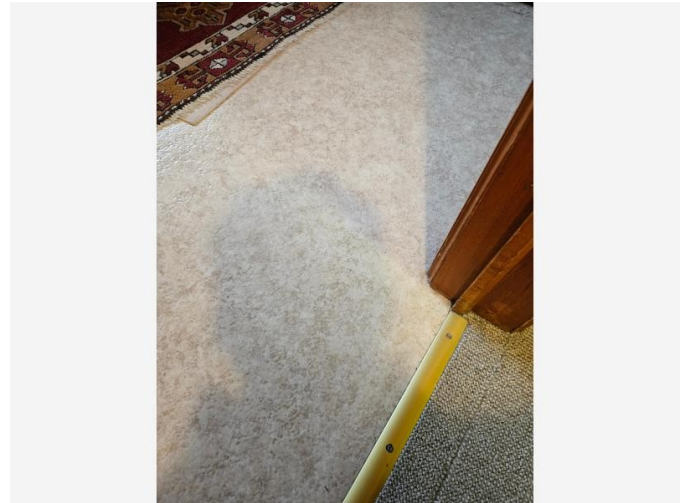
Fiche 12: Vloerzeil slaapkamer

Geen asbest
